## Klassifisering av kvikkleiresoner

### Verdal – Rapport I

## **Registrering av erosjon i kvikkleiresoner i Verdal kommune – Rapport I**

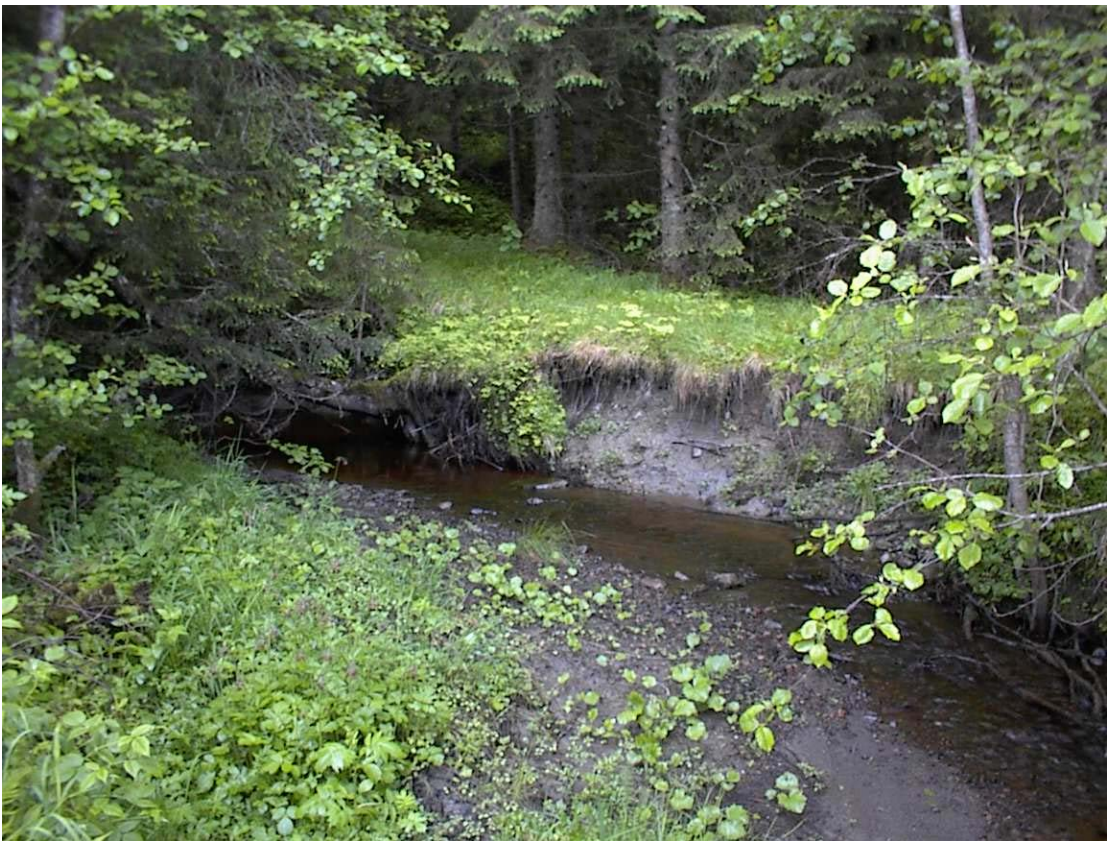
Bilde 1

Faktor	Observasjon/beskrivelse	Kategori (sett x)	
Erosjon	Det pågår aktiv erosjon langs Leiråa helt ned til ca. hvor bilde 3 er tatt, se kart og bilde 1 og 2. Erosjon har utløst skred, og erosjon har ført til en bunnsenkning på ca. 0.3-0.8 m på strekningen. Videre nedover har erosjon ført til overflateglidninger, se bilde 3. Bildet viser sig i skråningen nedenfor bolig.	Aktiv	X
		Noe	
		Litt	
		Ingen	
Inngrep	Fjerning av noe vegetasjon i skråningen nedenfor boligen.	Stort	
		Noe	
		Lite	X
		Ingen	
Flombølge/ oppdemming	Oppdemming/flombølge kan oversvømme boligfeltet nedstrøms kvikkleiresonen.	Alvorlig	X
		Middels	
		Liten	
		Ingen	
Andre forhold

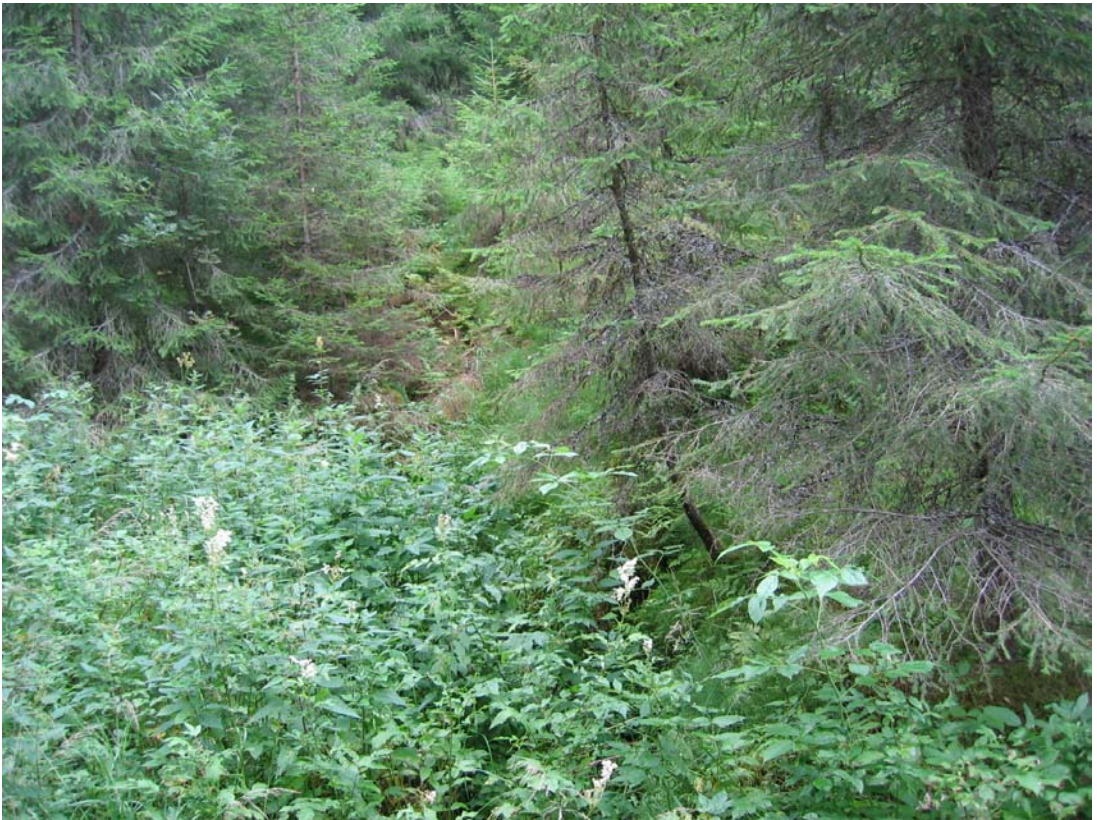
Bilde 1

Faktor	Observasjon/beskrivelse	Kategori (sett x)	
Erosjon	I den hovedbekken pågår det noe erosjon som har ført til en bunnsenkning på ca. 0.5 m. Leire er synlig, spesielt i yttersvingene, se bilde 2 og 3. I sidebekken pågår det litt erosjon og erosjon har ført til en bunnsenkning på ca. 0.2 m. Se bilde 1.	Aktiv	
		Noe	X
		Litt	
		Ingen	
Inngrep	Dyrka mark, hogstfelt, se bilde 4.	Stort	
		Noe	
		Lite	X
		Ingen	
Flombølge/ oppdemming		Alvorlig	
		Middels	
		Liten	X
		Ingen	
Andre forhold

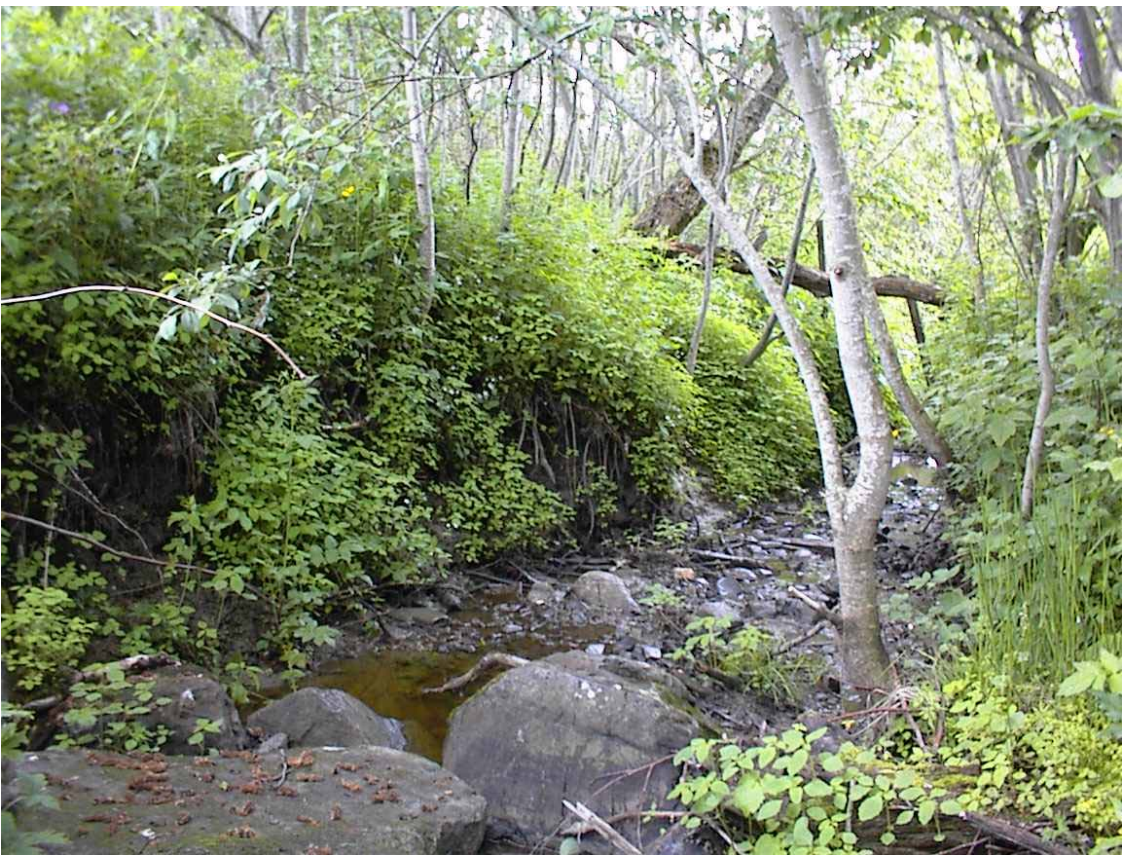
Bilde 1

Faktor	Observasjon/beskrivelse	Kategori (sett x)	
Erosjon	Se bilde 1-3.	Aktiv	
		Noe	
		Litt	
		Ingen	X
Inngrep	Bakkeplanering/bekkelukking	Stort	X
		Noe	
		Lite	
		Ingen	
Flombølge/ oppdemming		Alvorlig	
		Middels	
		Liten	
		Ingen	X
Andre forhold
