Norges
vassdrags- og
energidirektorat

Klassifisering av kvikkleiresoner

Verdal – Del II

Registrering av erosjon i kvikkleiresoner i Verdal kommune – Rapport II

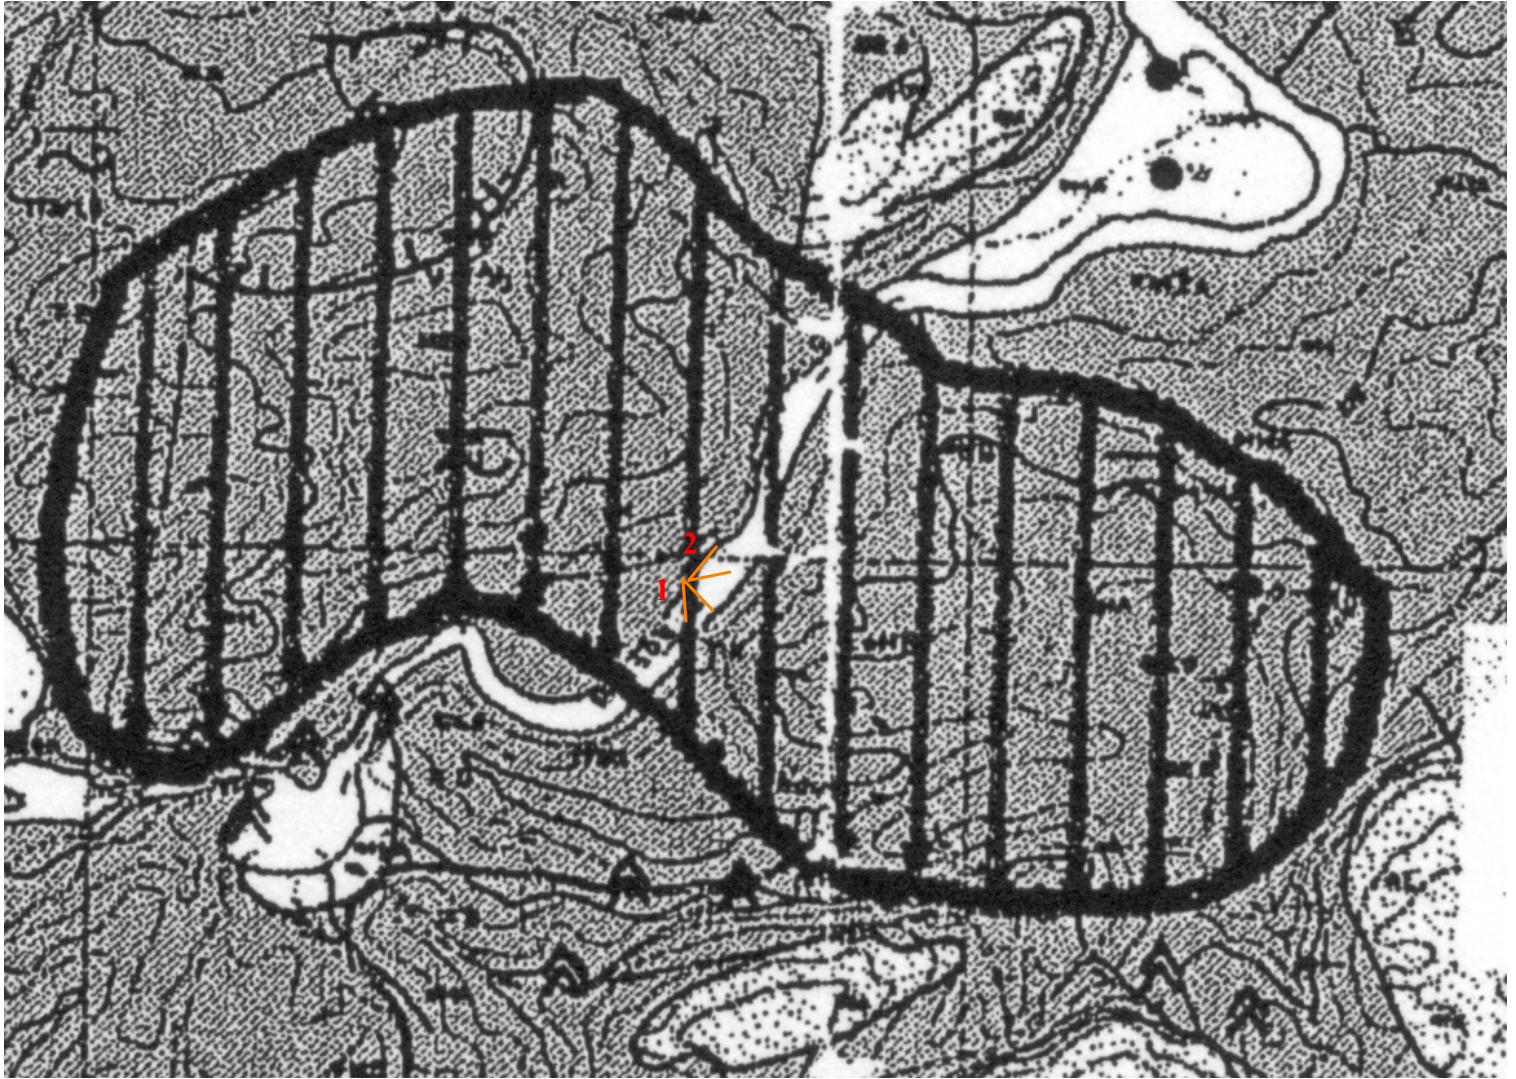
Blokkhaug-Langdal

Ingen erosjon langs elva

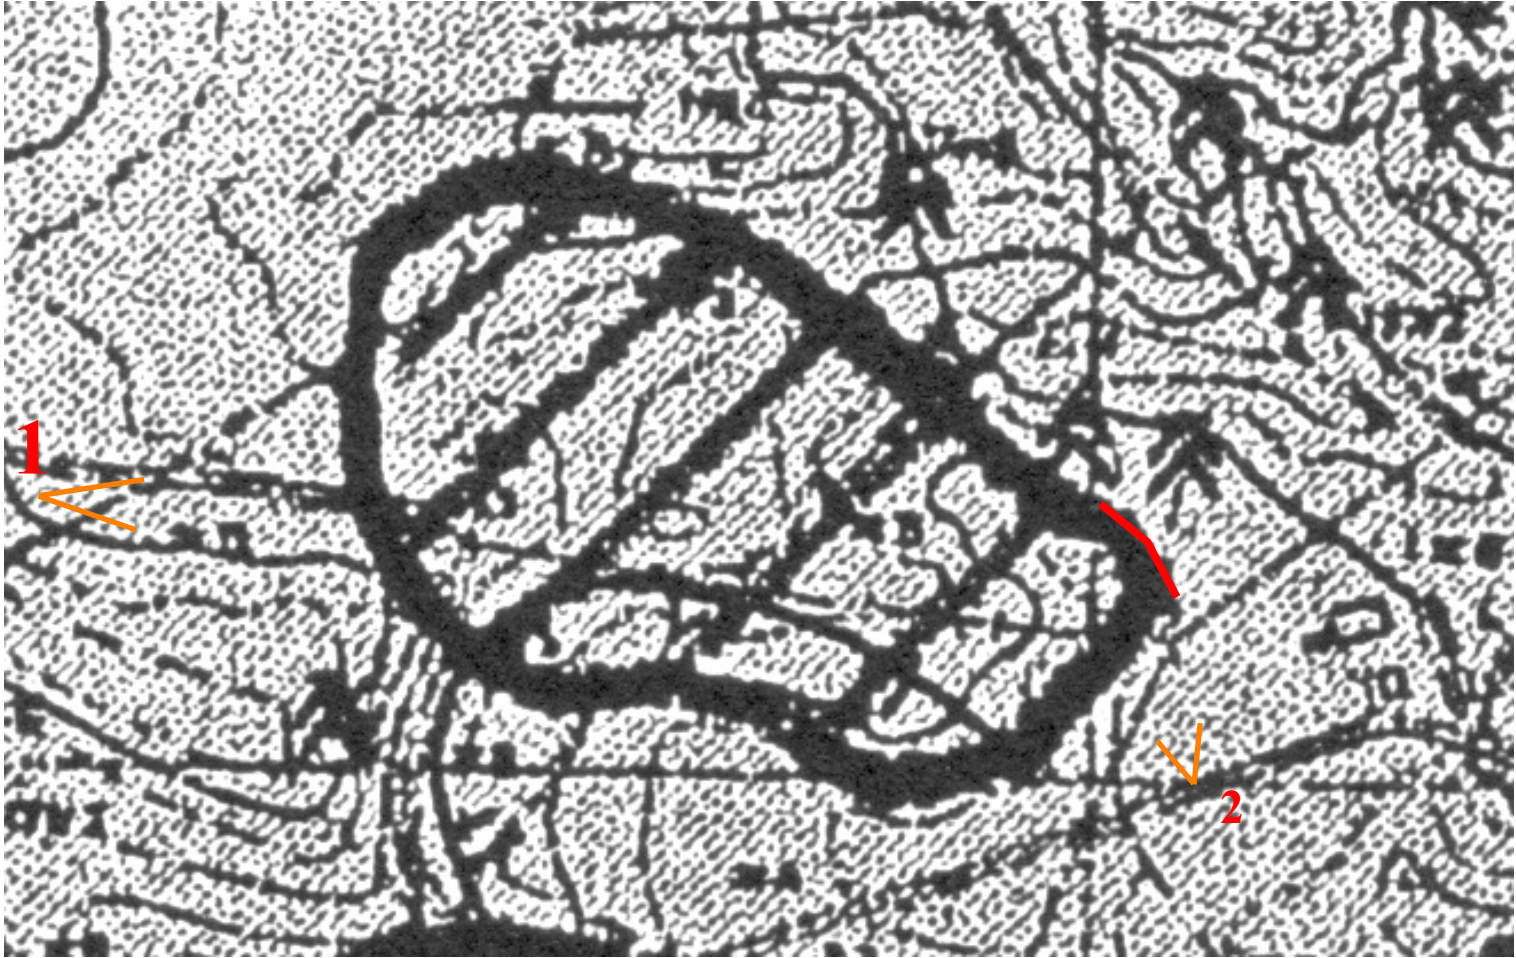
Leirdalen vestre

Strekning hvor det pågår aktiv erosjon

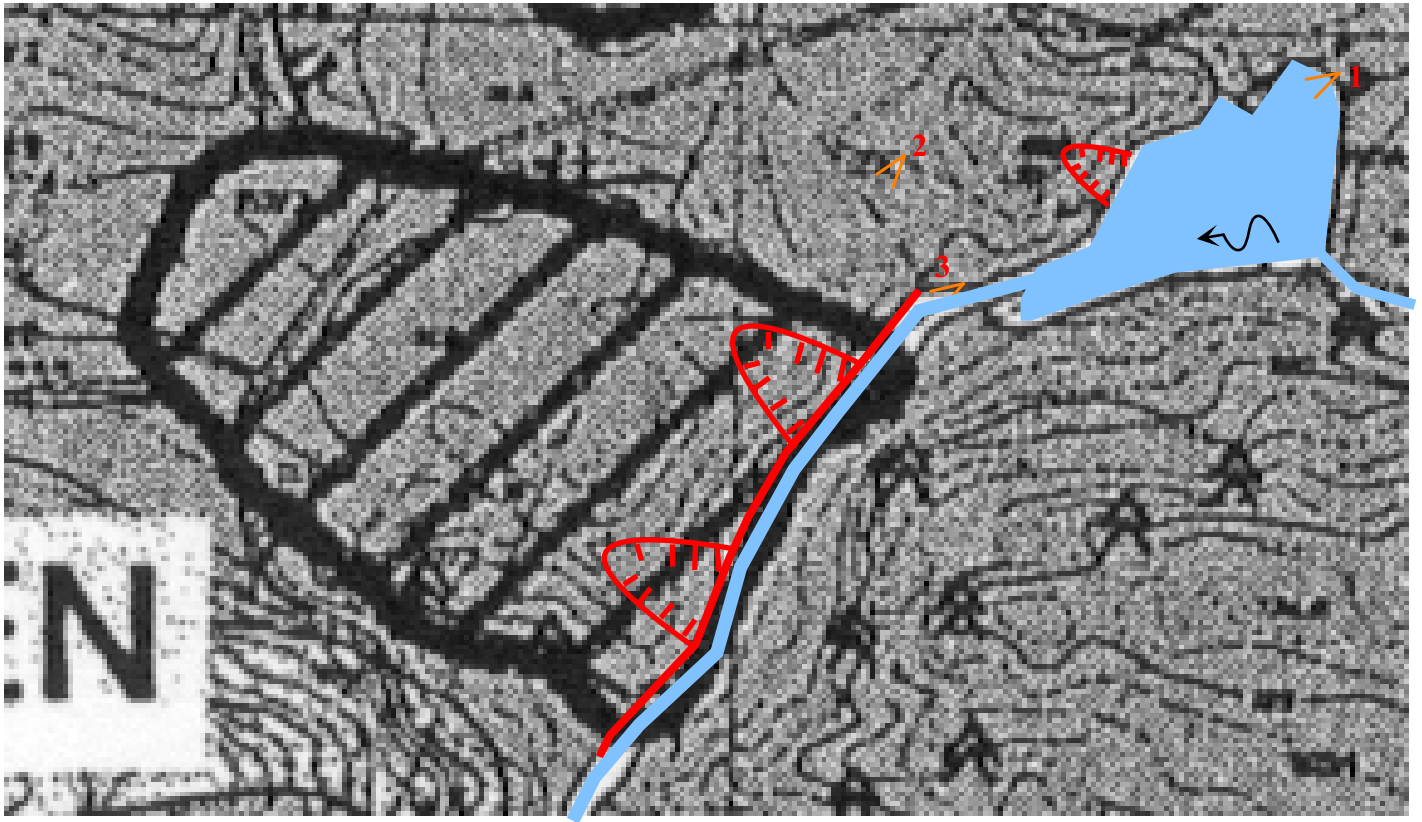
Skjetthaugen

Strekning hvor det pågår aktiv erosjon

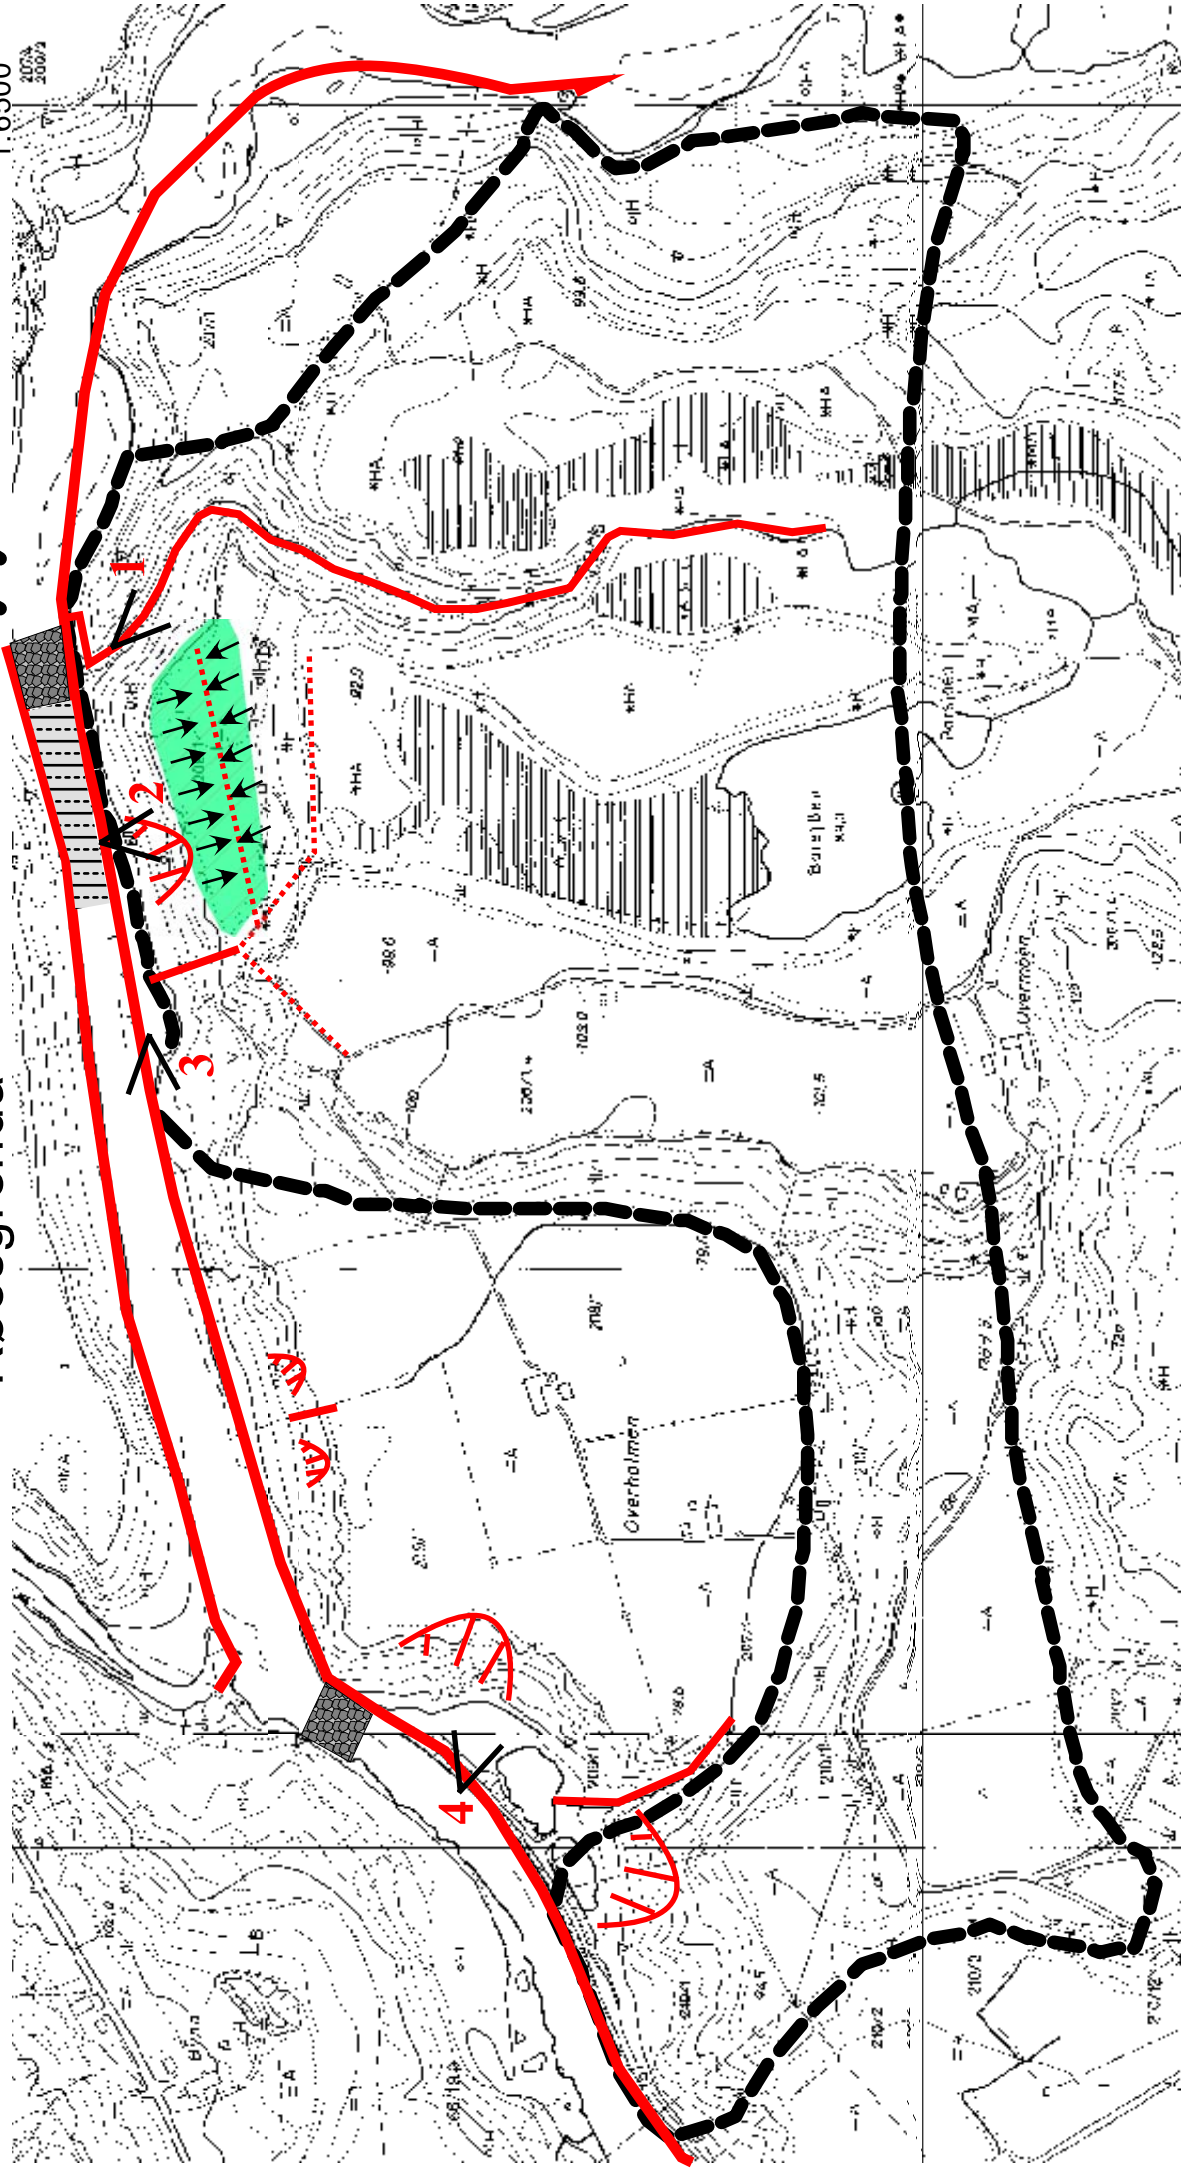
Røesgrenda

-   Terskler i Helgaa
-   Erosjonsikring bekker/ Helgaa
-   Dreneringsgrøfter
-

Terrenget er senket
-   Ras/utglidning
-   Fallretning
-   Bummsikring av Helgaa

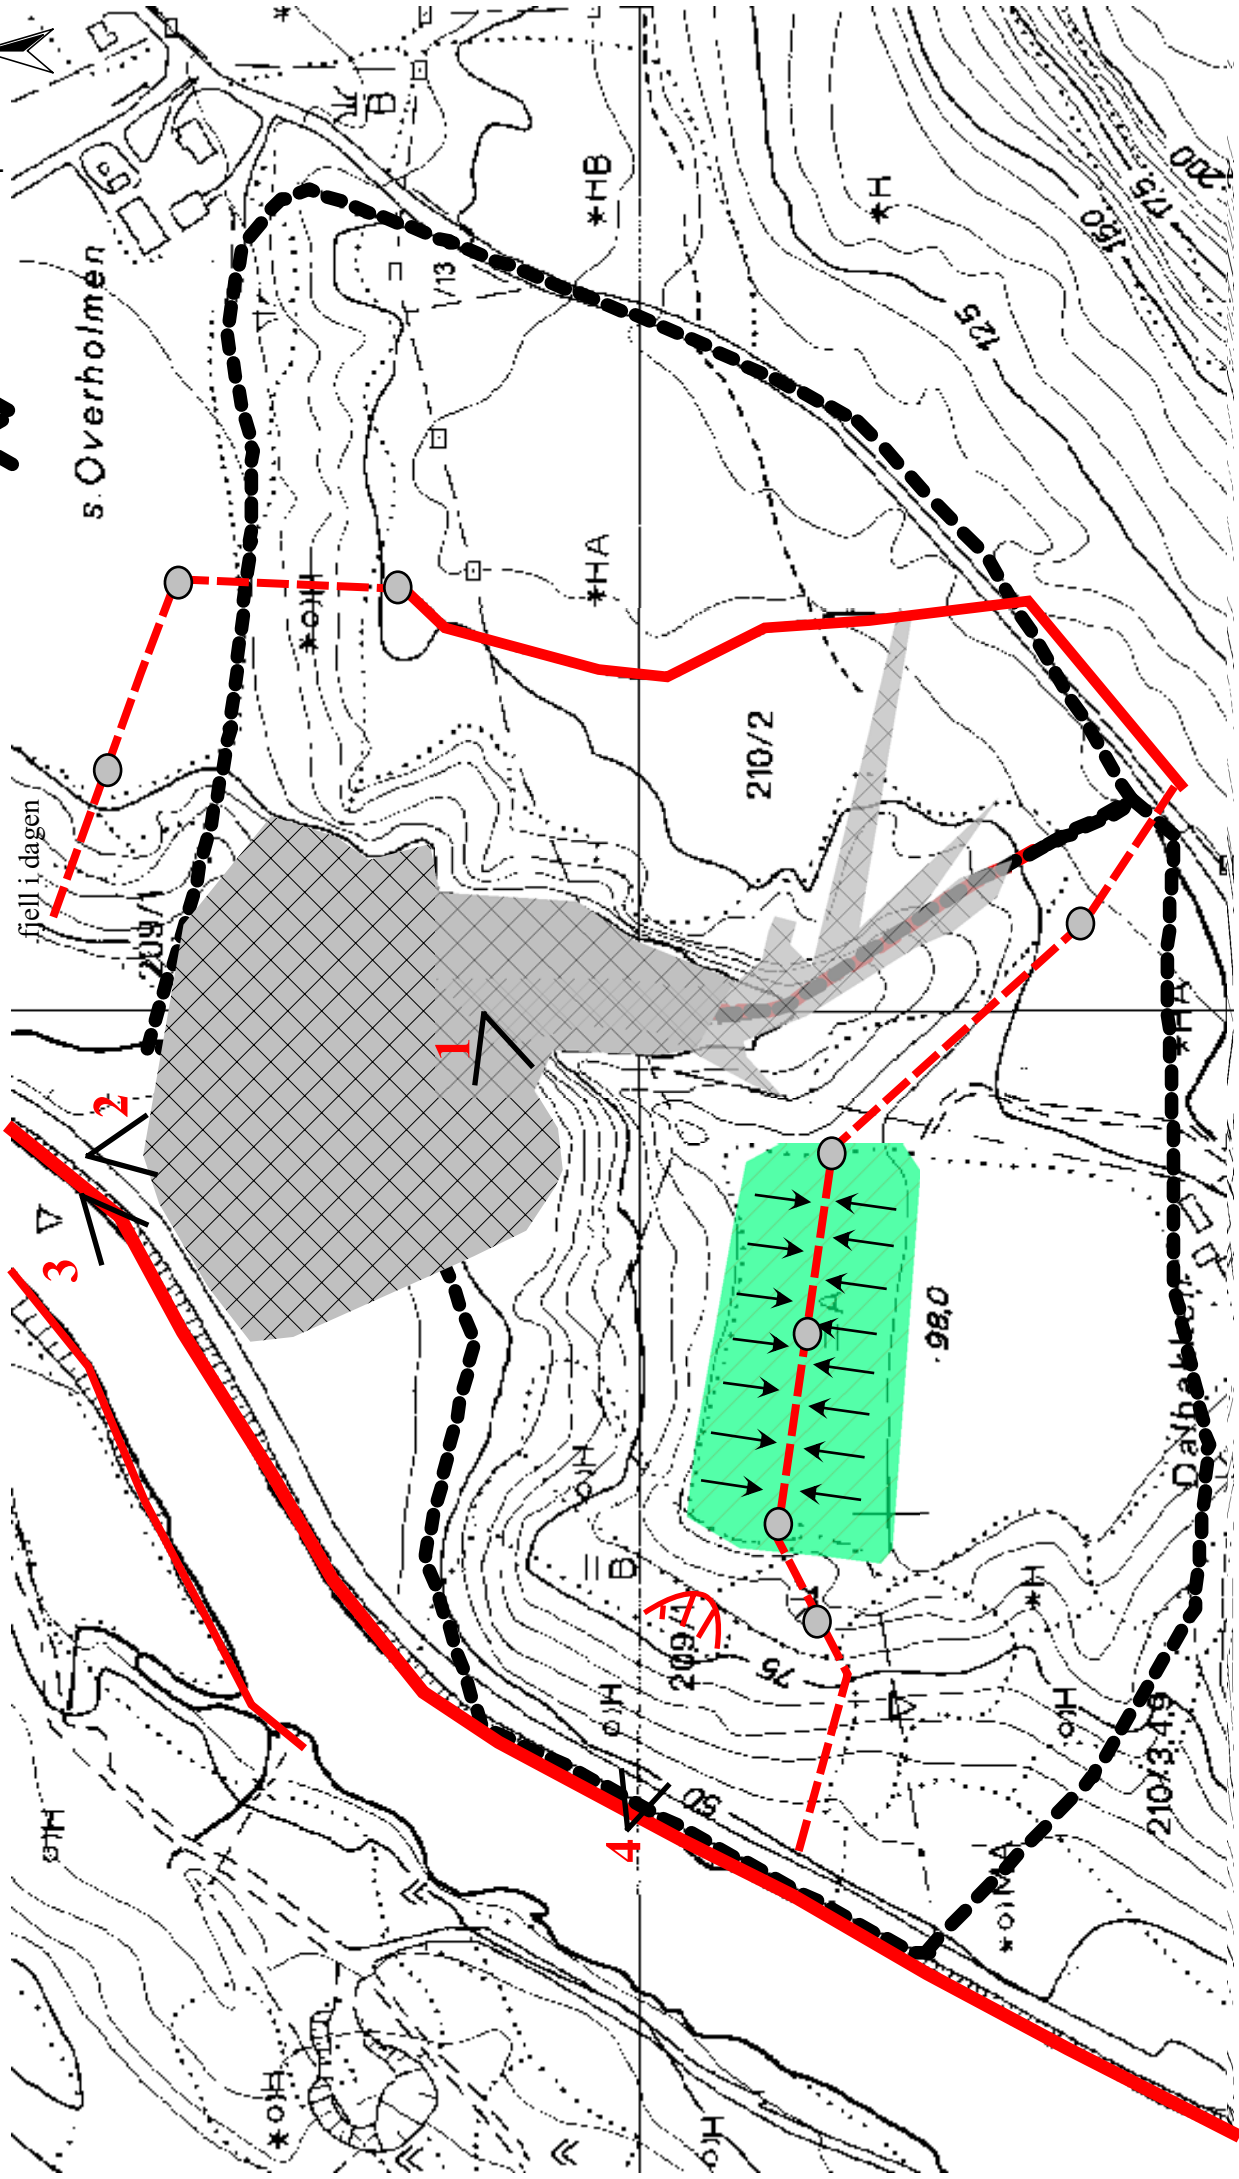
Daibakken/ Kaldalsbekken

- Terrenget er senket
- Støttefylling
- Kaldalsbekken er sikret
- Erosjonssikring mot Helgaa
- Takrenne/sikret bekk
- Lukket bekk
- Inntakskummer

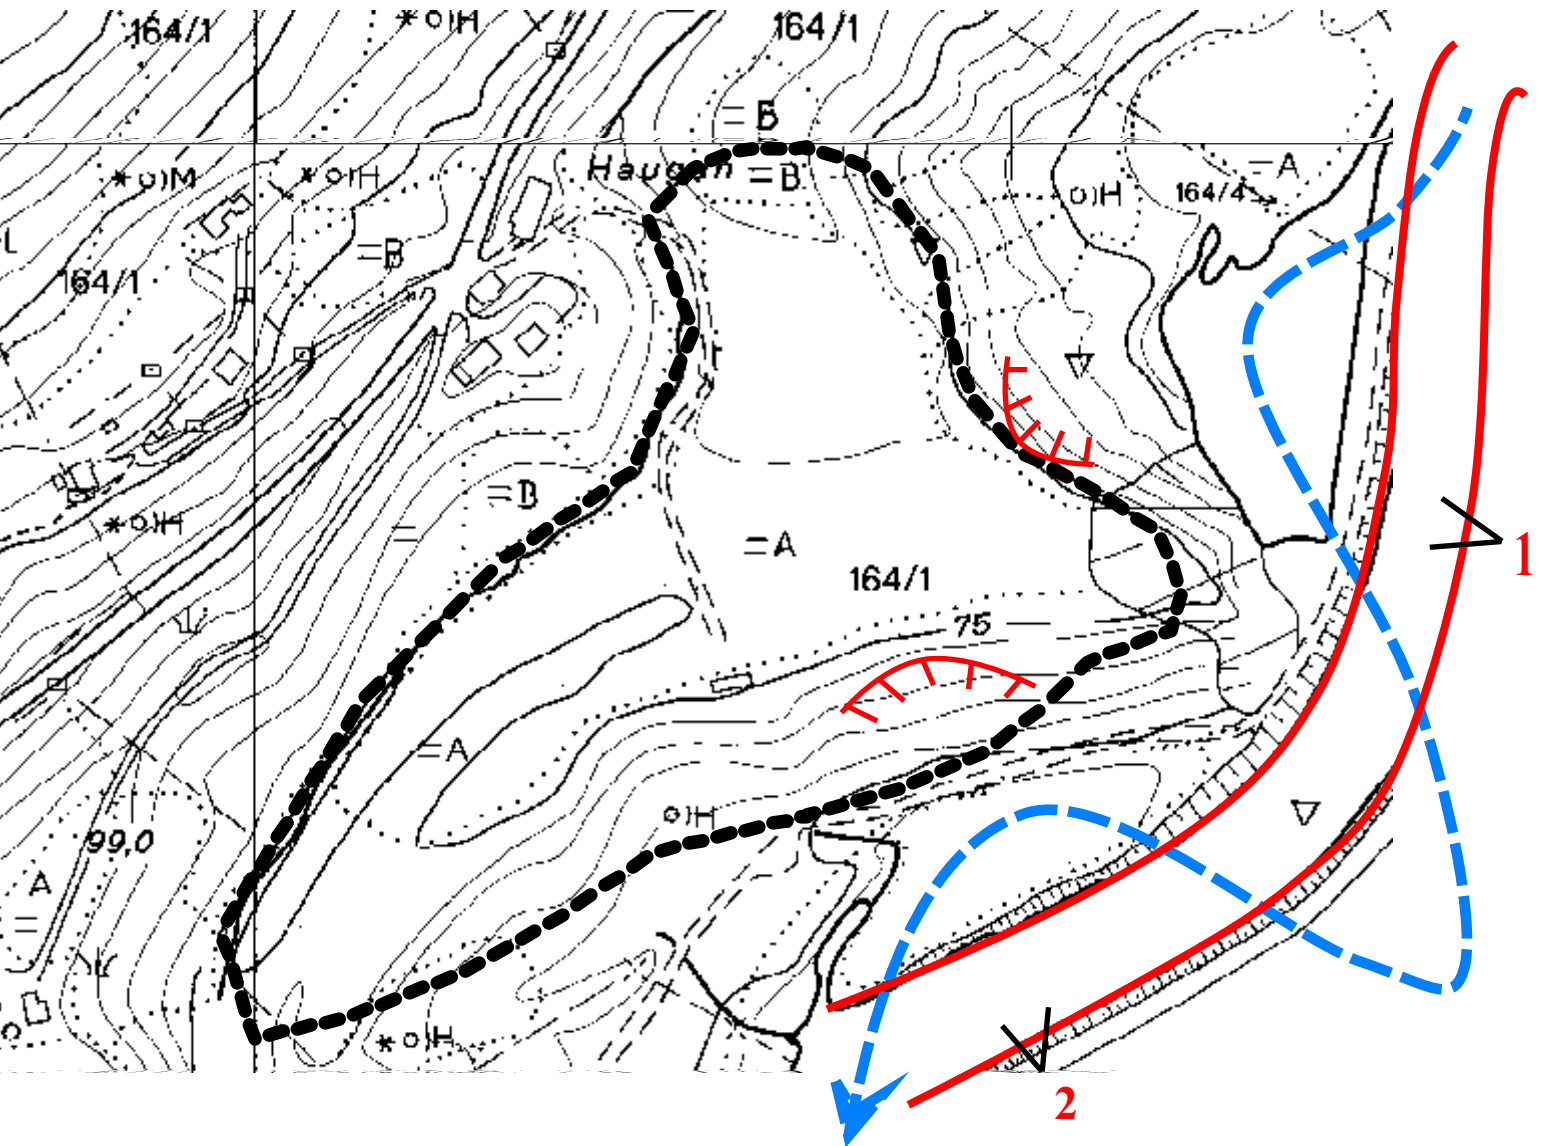
Haugen

Faktor	Observasjon/beskrivelse	Kategori (sett x)	
Erosjon		Aktiv	
		Noe	
		Litt	
		Ingen	X
Inngrep		Stort	
		Noe	
		Lite	
		Ingen	X
Flombølge/ oppdemming		Alvorlig	
		Middels	X
		Liten	
		Ingen	
Andre forhold	Elva er rettet ut med solid steinfylling. Ingen erosjon inn i området i dag. Det er spor etter gammel rasaktivitet.

Gammelt elveløp før ommlegging

Erosjonssikring av Helgaa

Utgidning i skråningen

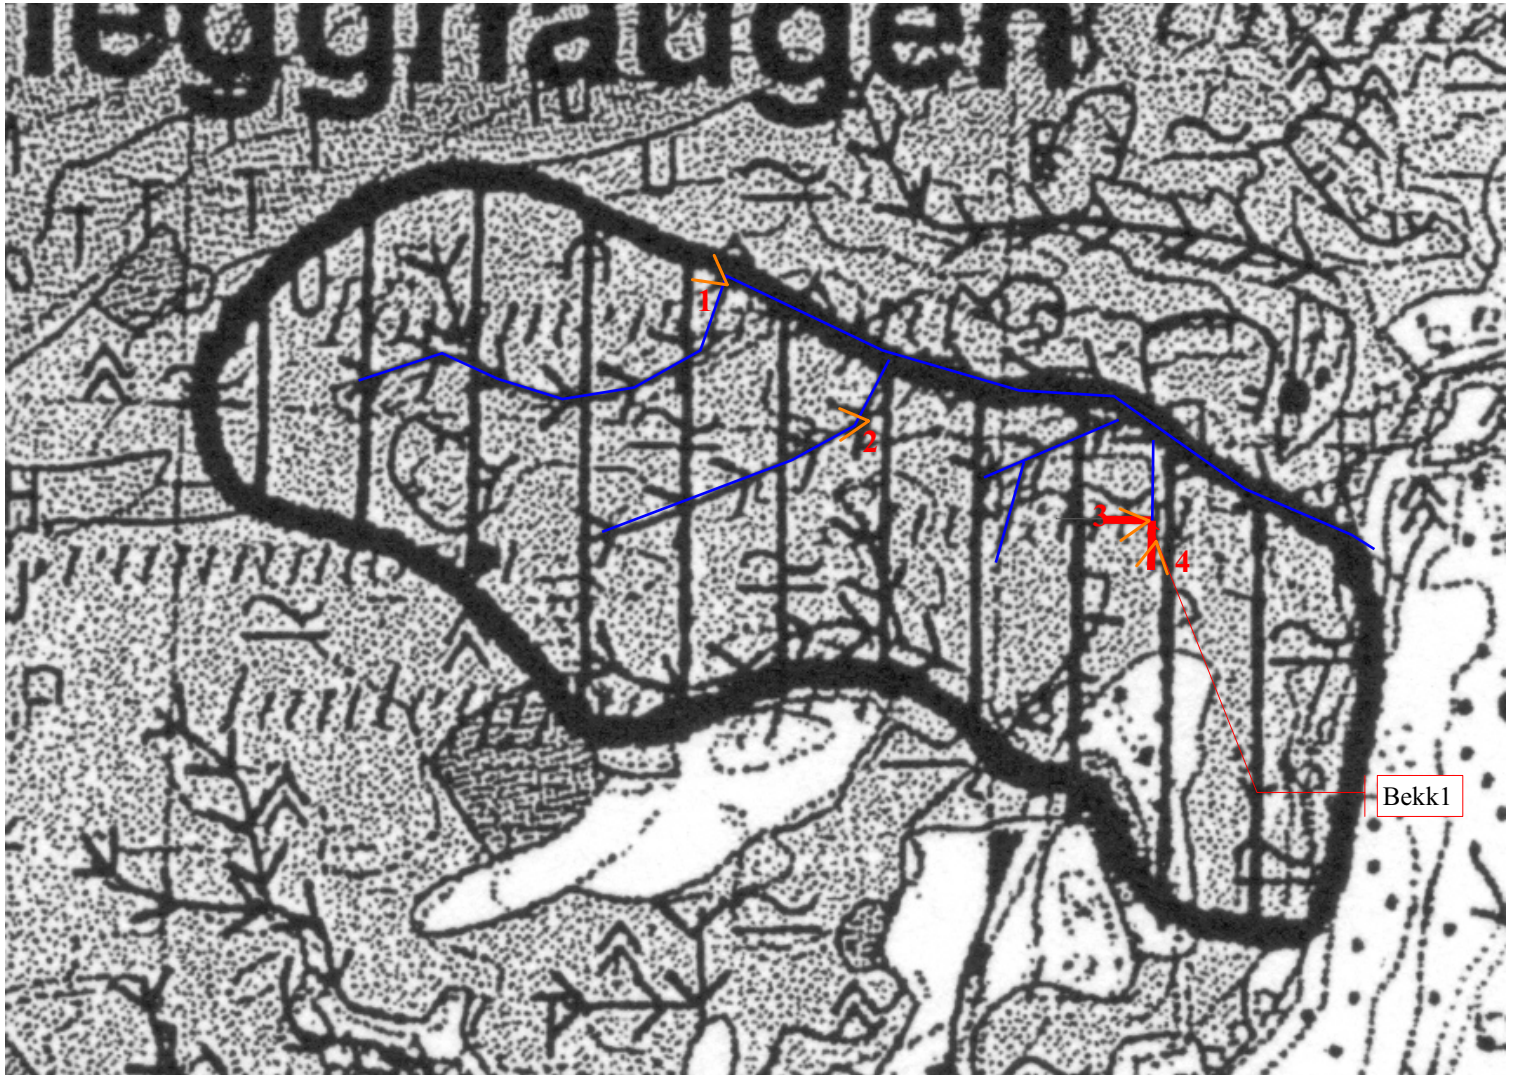
Aktiv erosjon i bekken

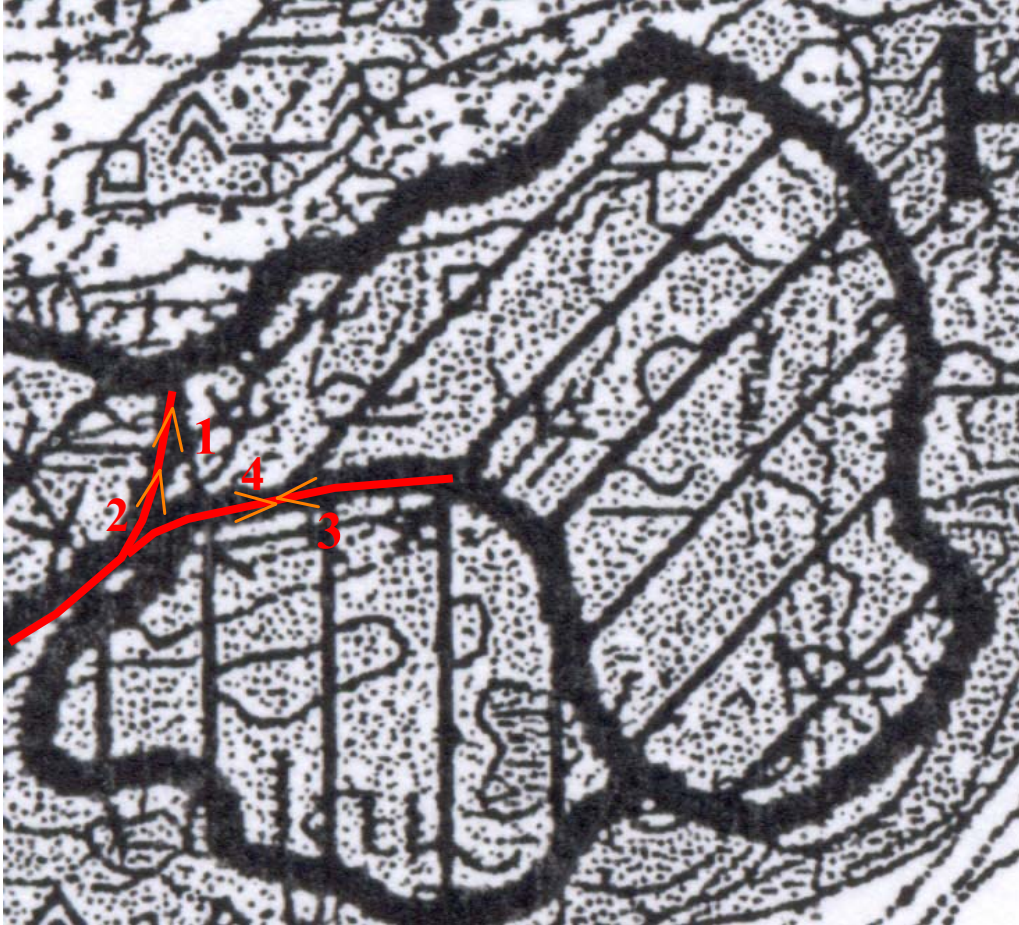
Hjellan

Strekning hvor det pågår aktiv erosjon

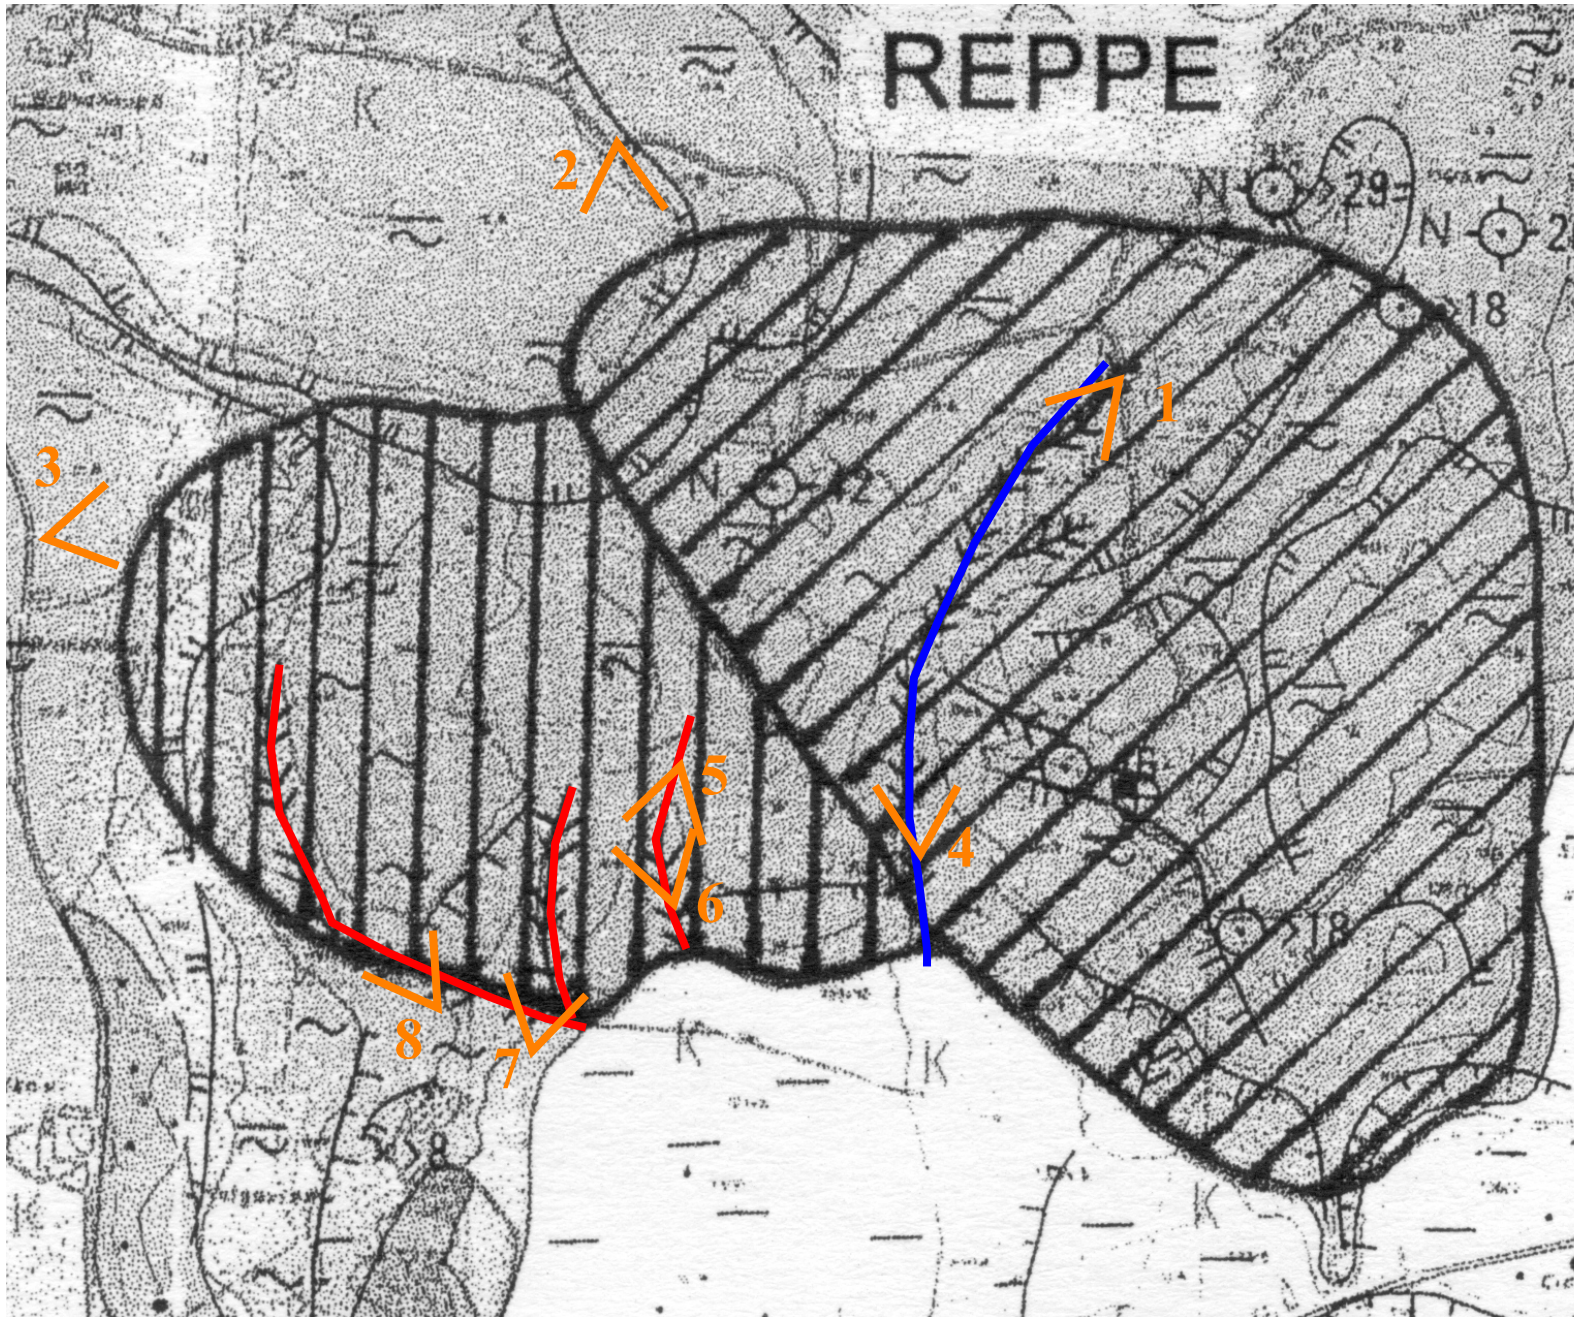
Reppe

Aktiv erosjon
-

Bekk sikret av NVE

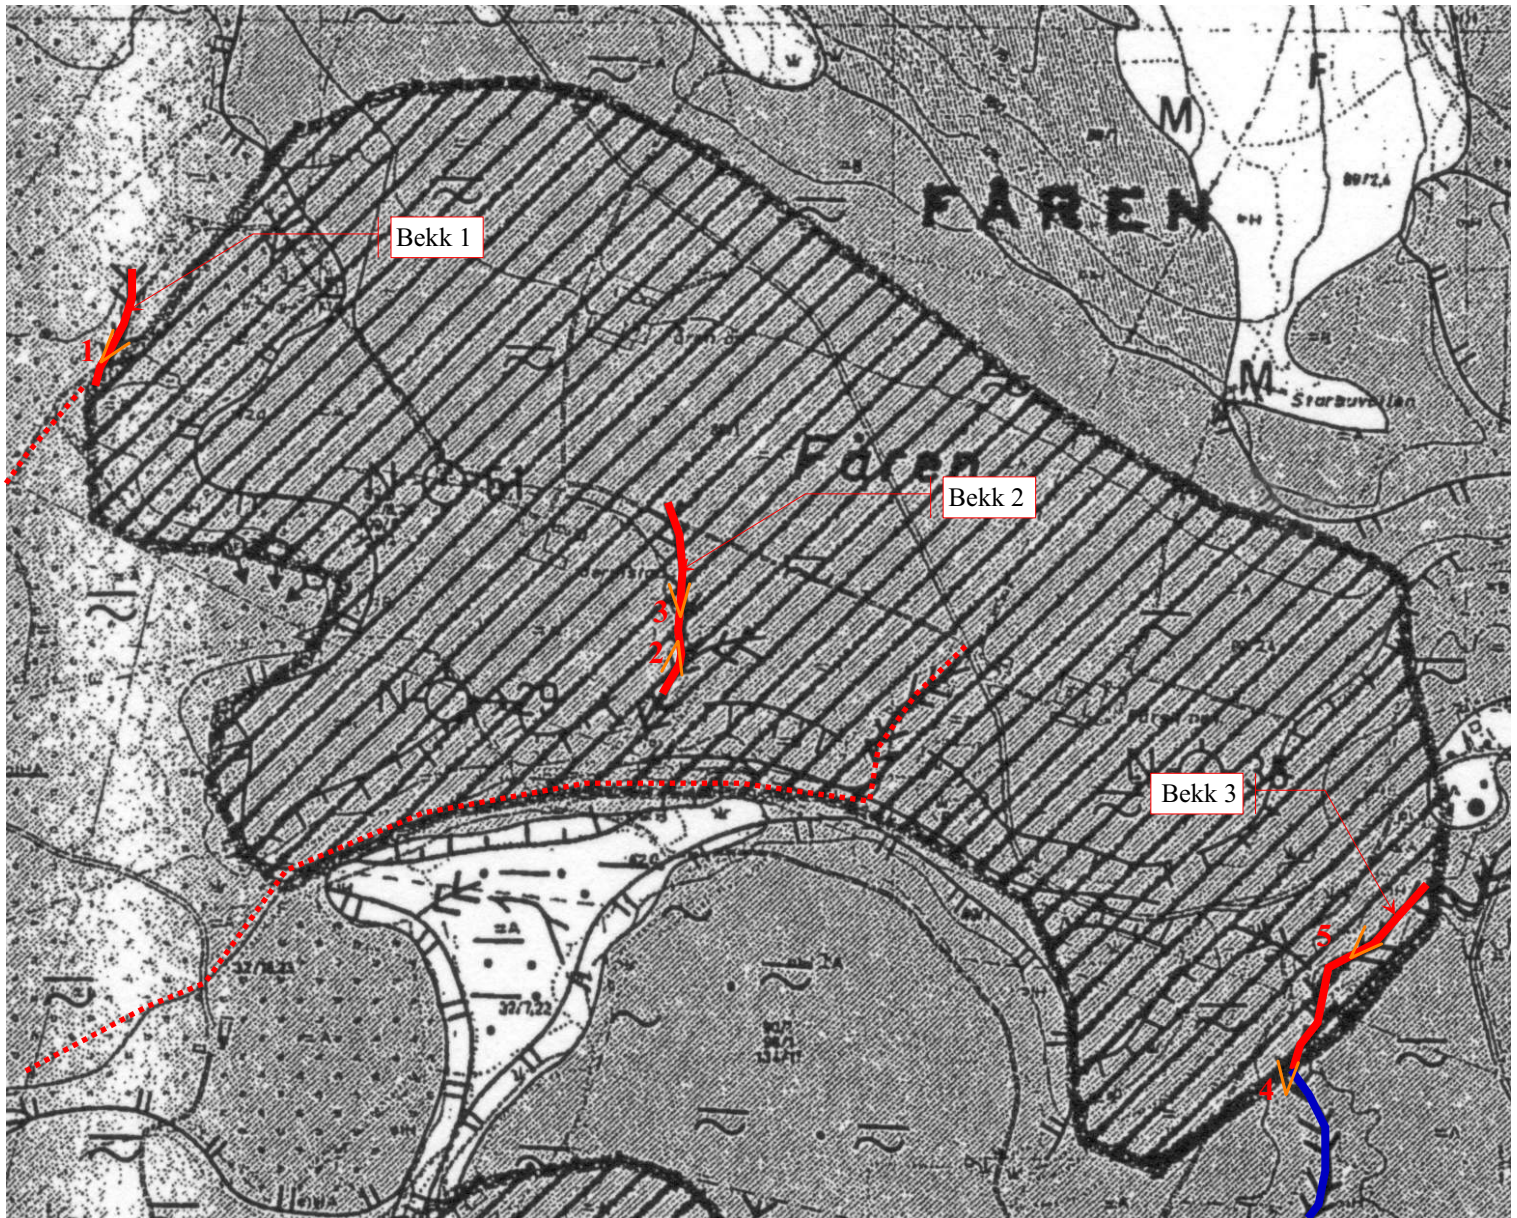
— Strekning hvor det pågår aktiv erosjon

..... Lukket bekk/kanal

Alle andre bekker i området er lukket

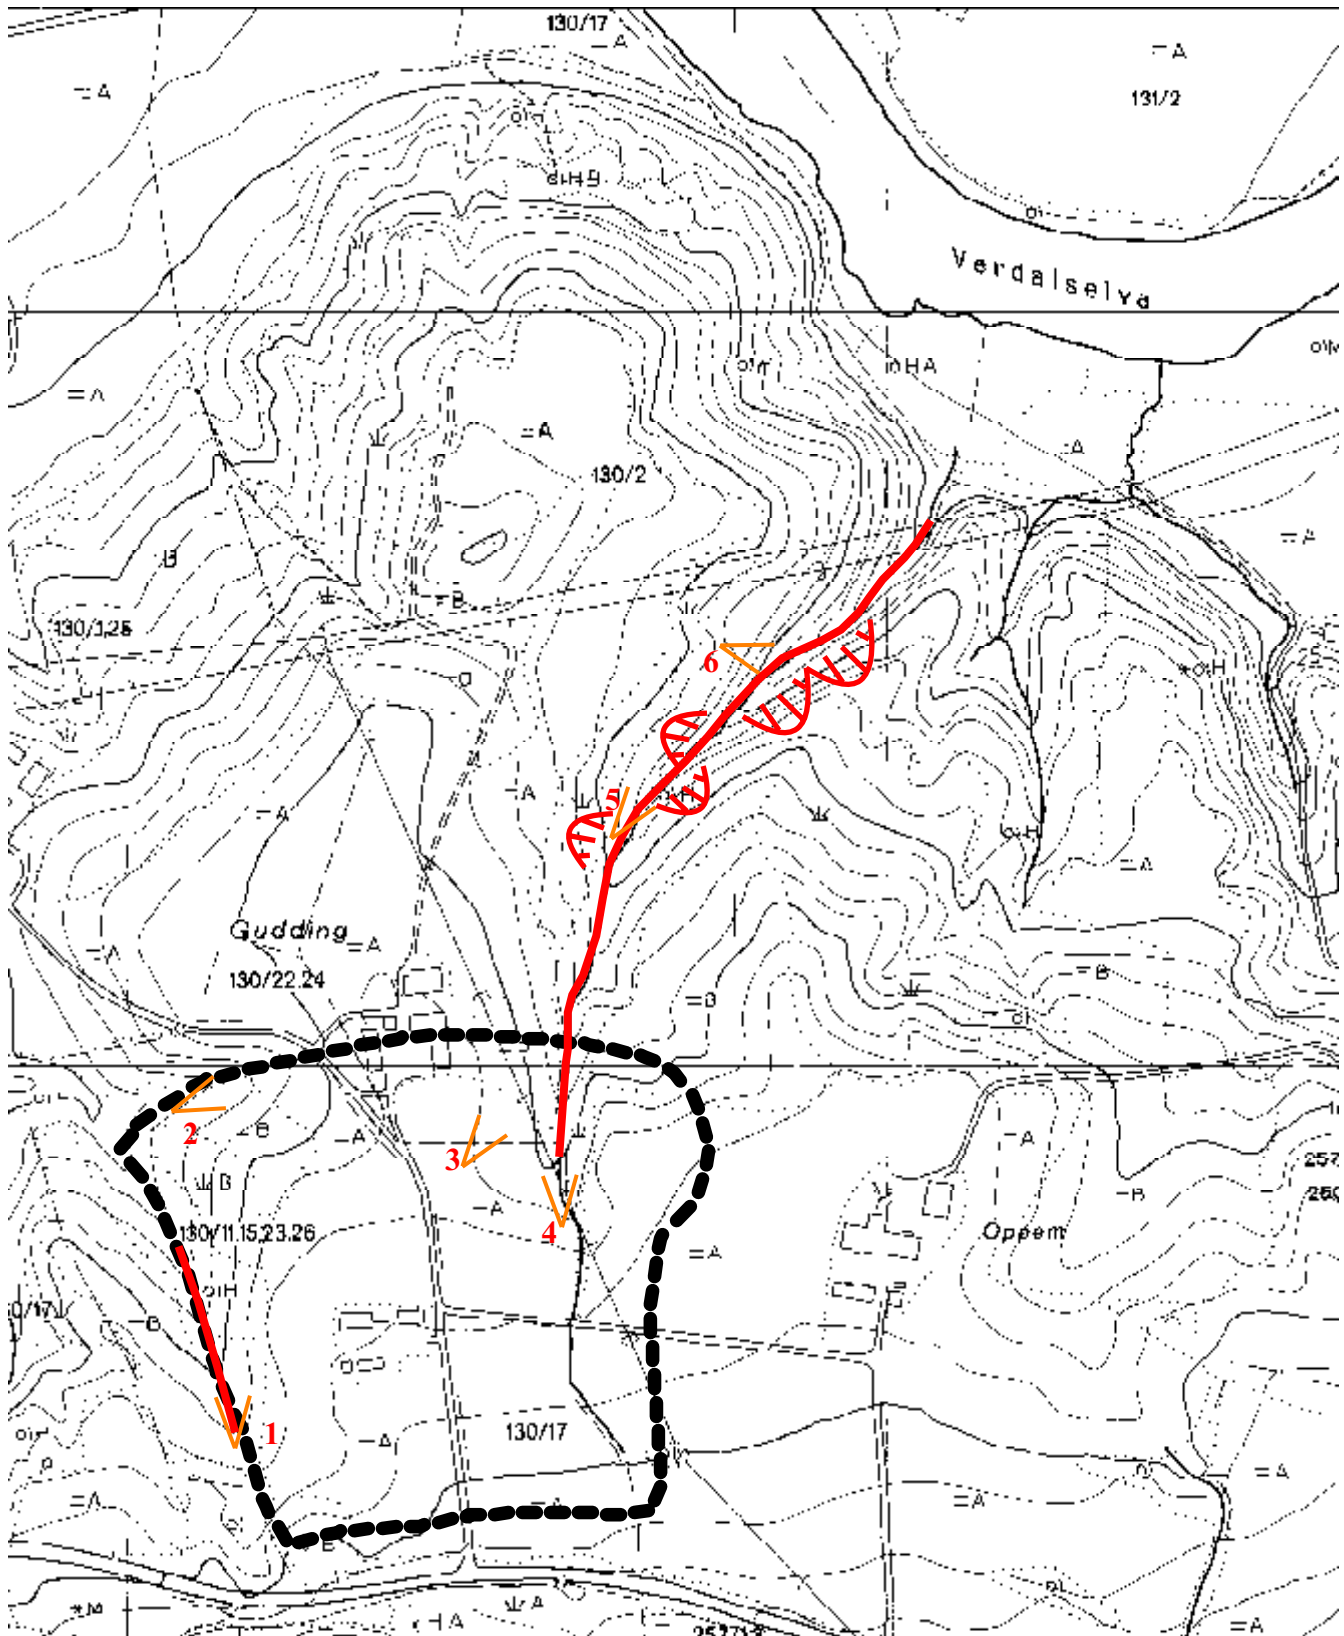
Gudding

Faktor	Observasjon/beskrivelse	Kategori (sett x)	
Erosjon	Noe erosjon i bekken lengst vest, Svært aktiv erosjon i Sogngrensebekken i øst.Se bilde 5 og 6	Aktiv	X
		Noe	
		Litt	
		Ingen	
Inngrep	Bakkeplanering, bekkelukking ned mot bekken i vest (se bilde2).	Stort	
		Noe	X
		Lite	
		Ingen	
Flombølge/ oppdemming	Hvis ras går ned mot Verdalselva	Alvorlig	X
		Middels	
		Liten	
		Ingen	
Andre Forhold	Kan dette kvikkleireområdet være mye større en det det er merket på kartet??

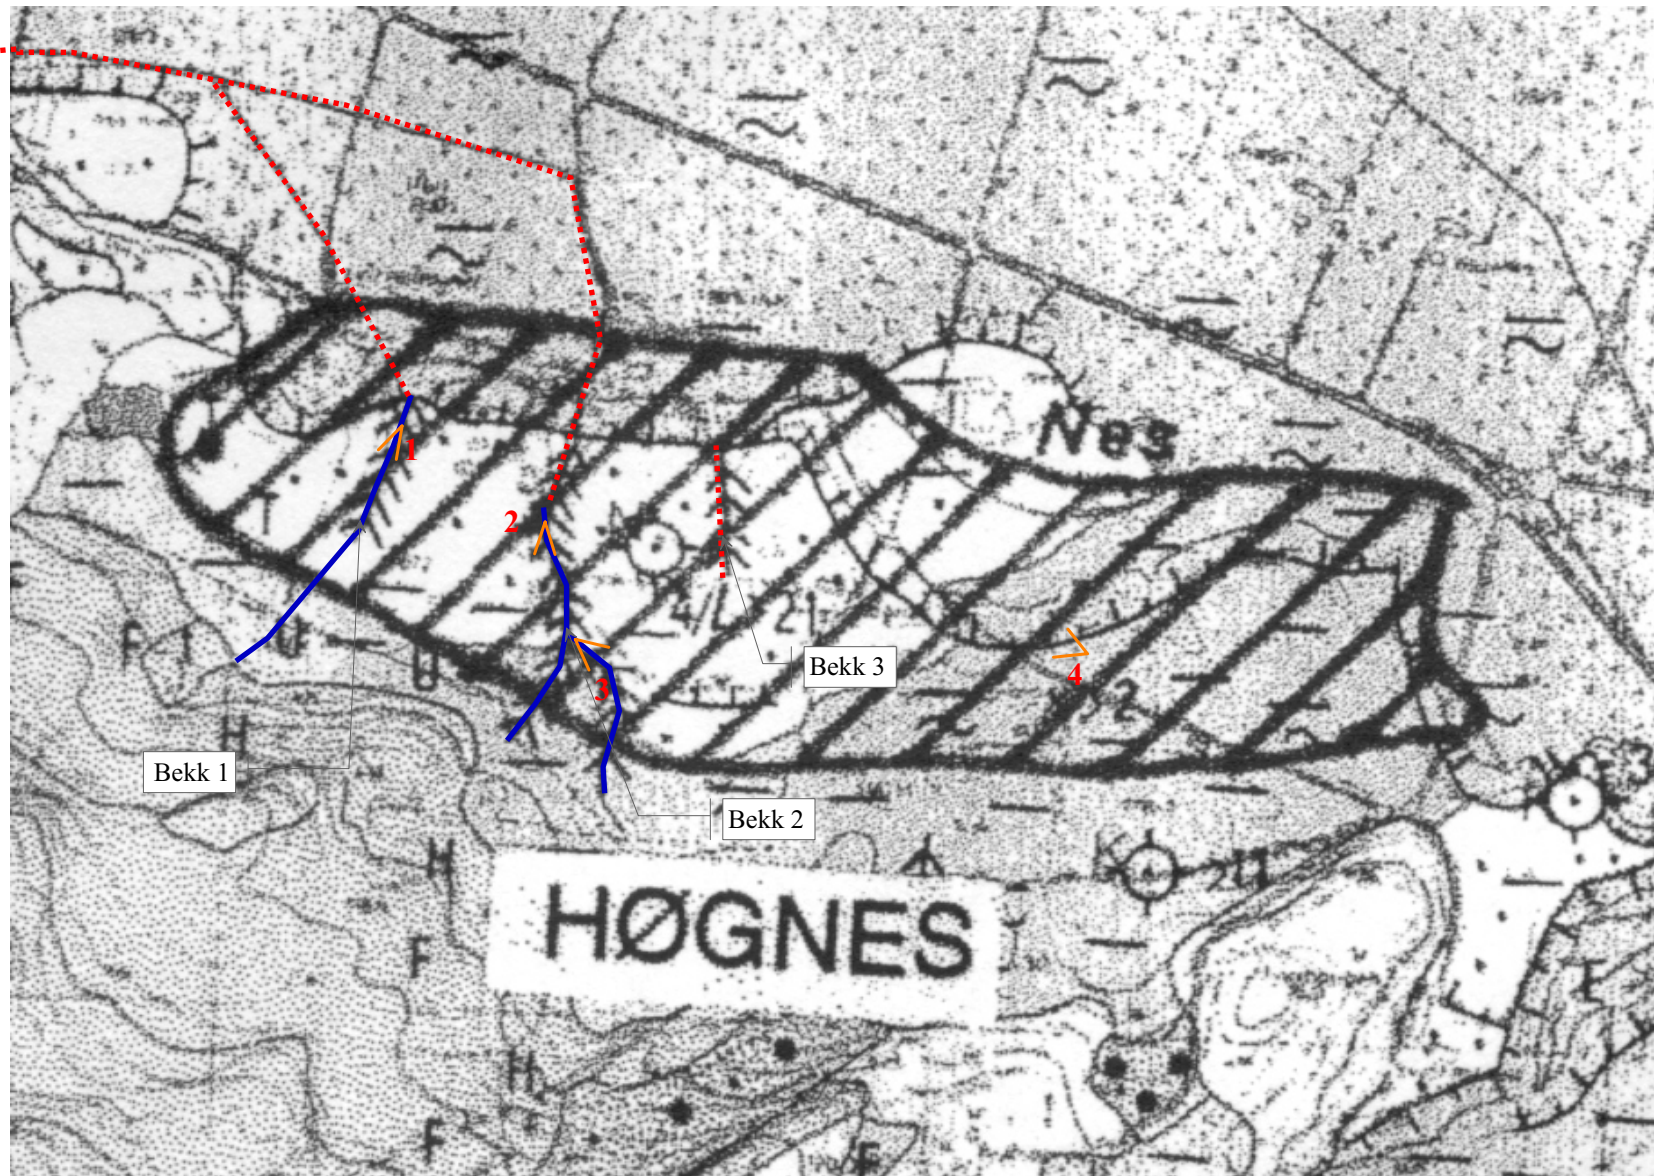
..... Bekken er lukket
