Norges
vassdrags- og
energidirektorat

Klassifisering av kvikkleiresoner

Verdal – Del II

Registrering av erosjon i kvikkleiresoner i Verdal kommune – Rapport II

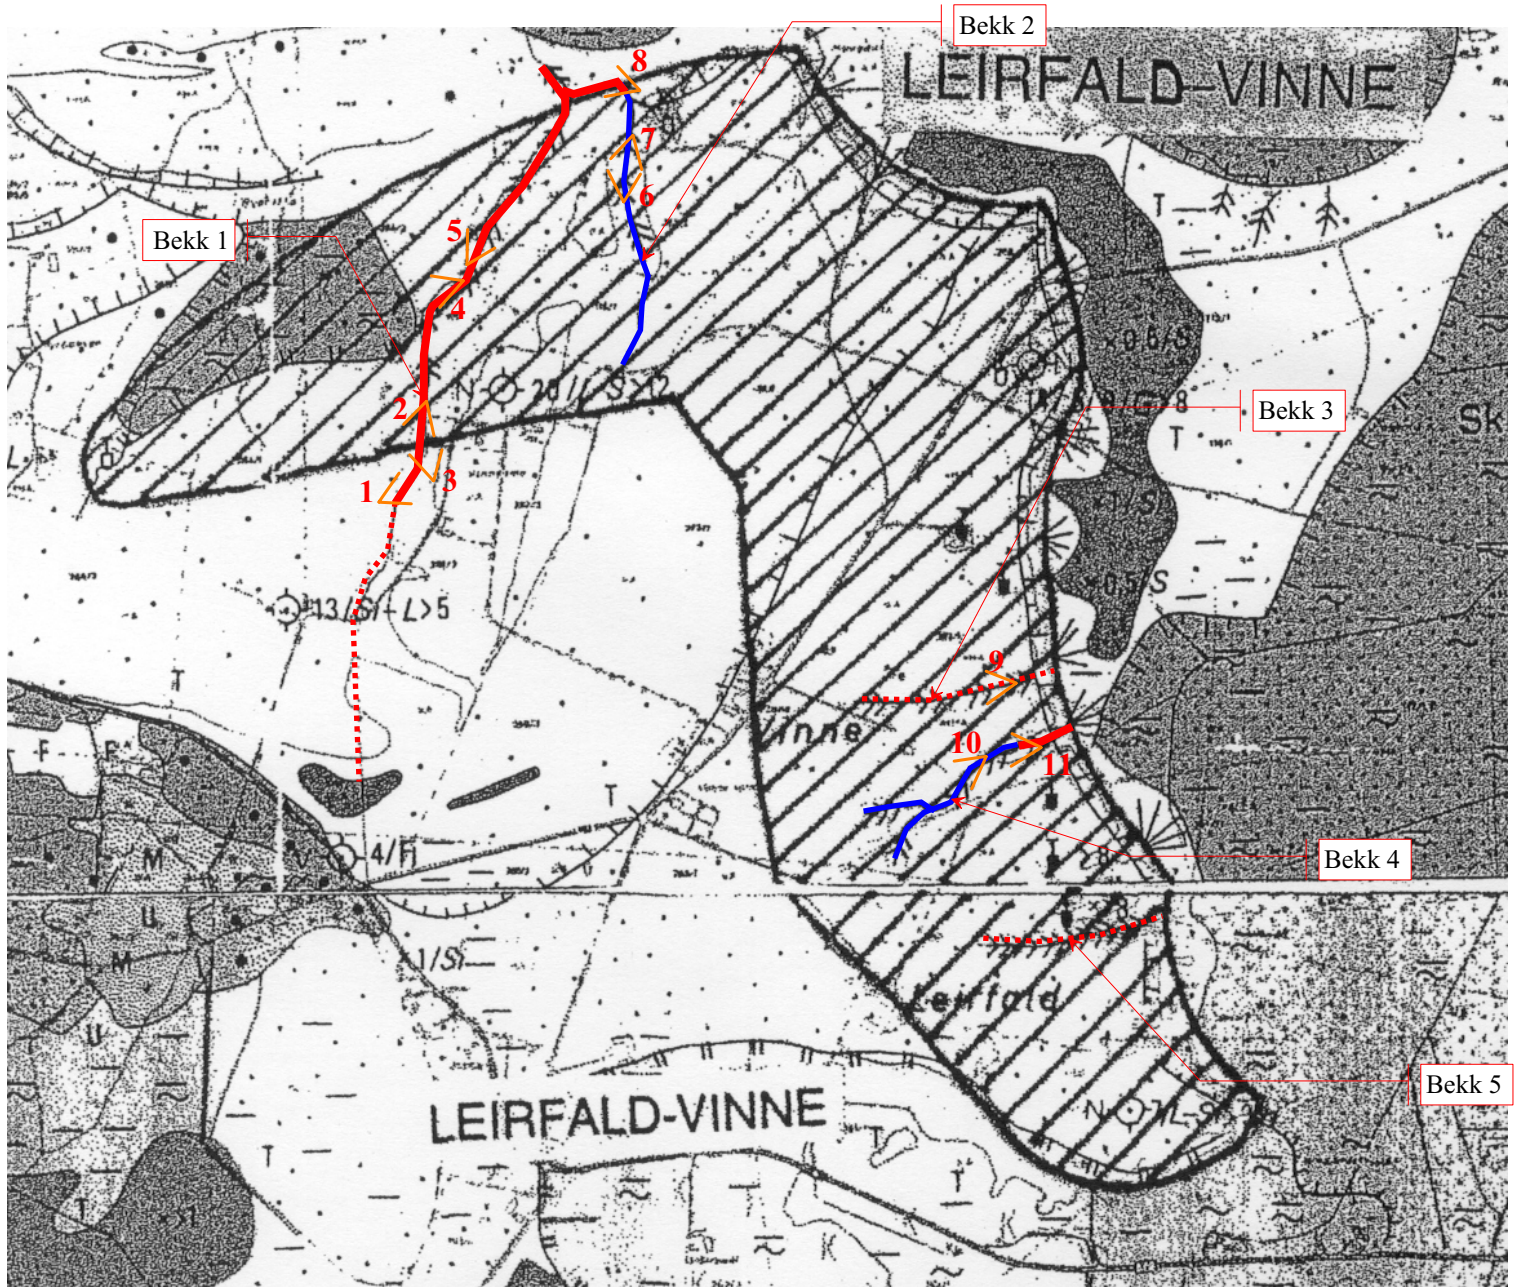
Aktiv erosjon i bekken
-

Åpen bekk

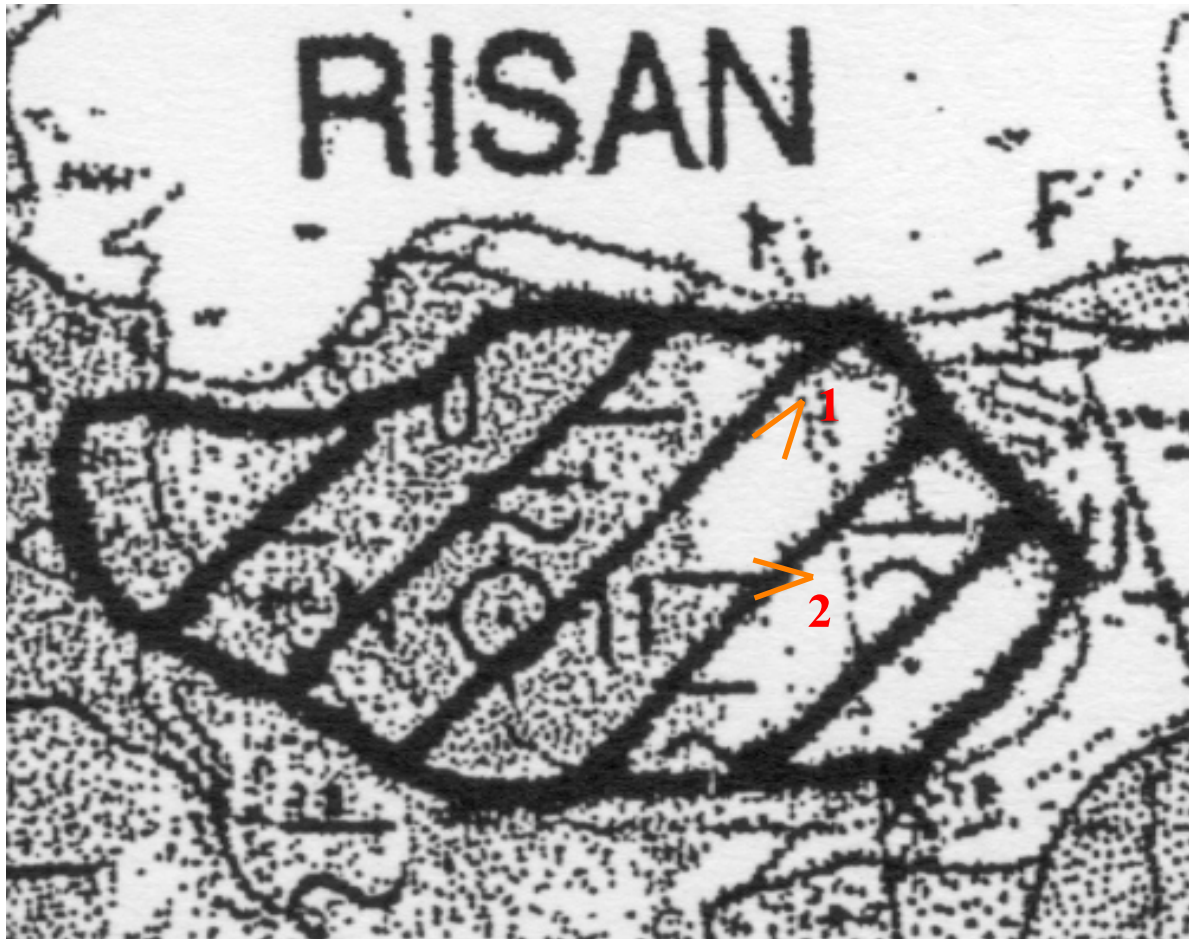
Risan

Strekning hvor det pågår aktiv erosjon
