Program for økt sikkerhet mot leirskred

Risiko for kvikkleireskred, Melhus kommune. Sone Kvål, Forset og Egga

20051784-1

27. oktober 2006

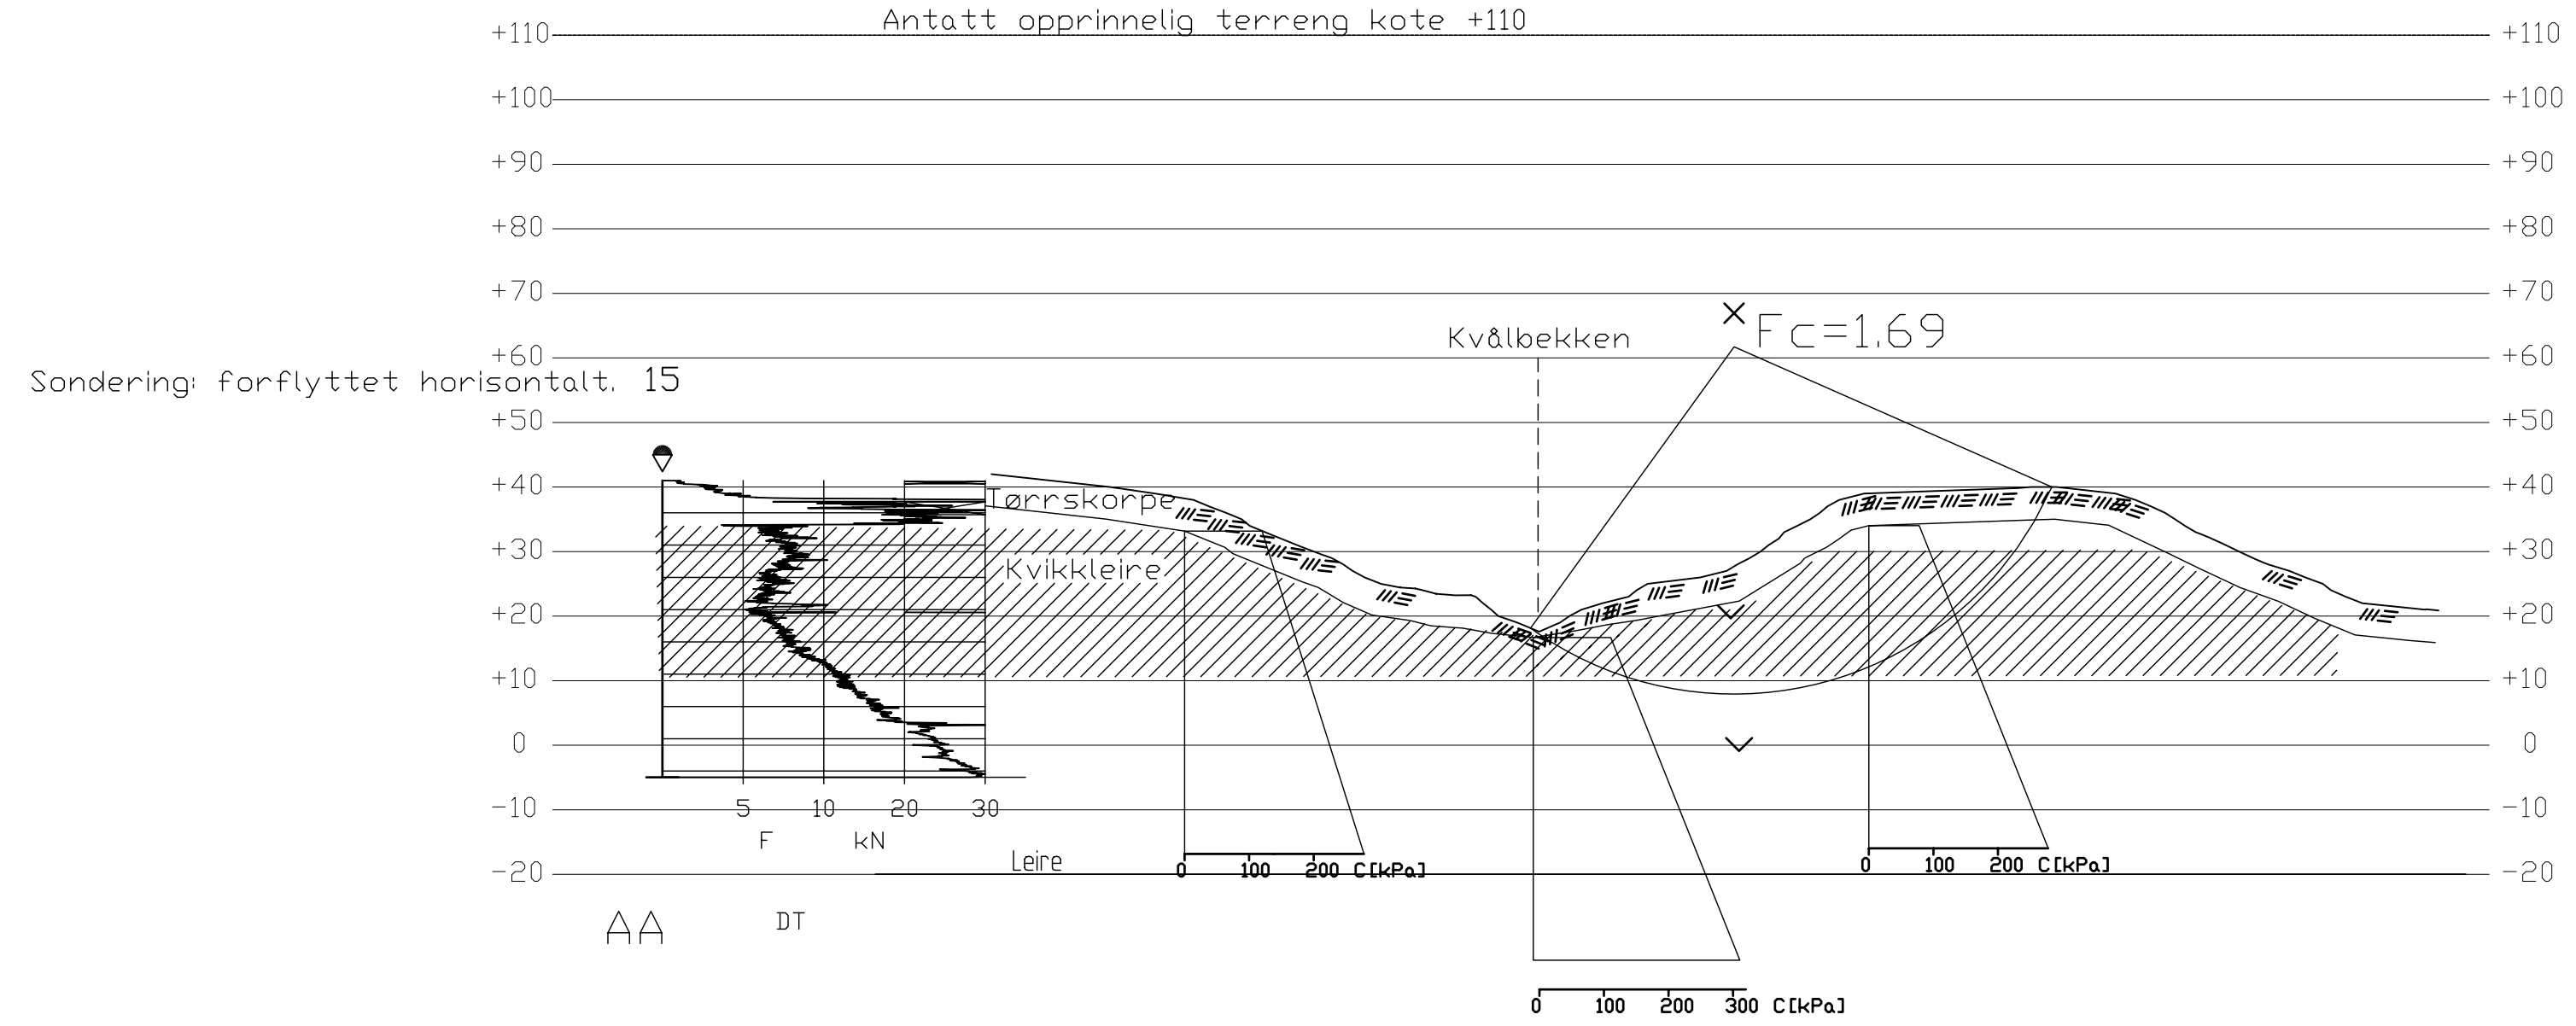
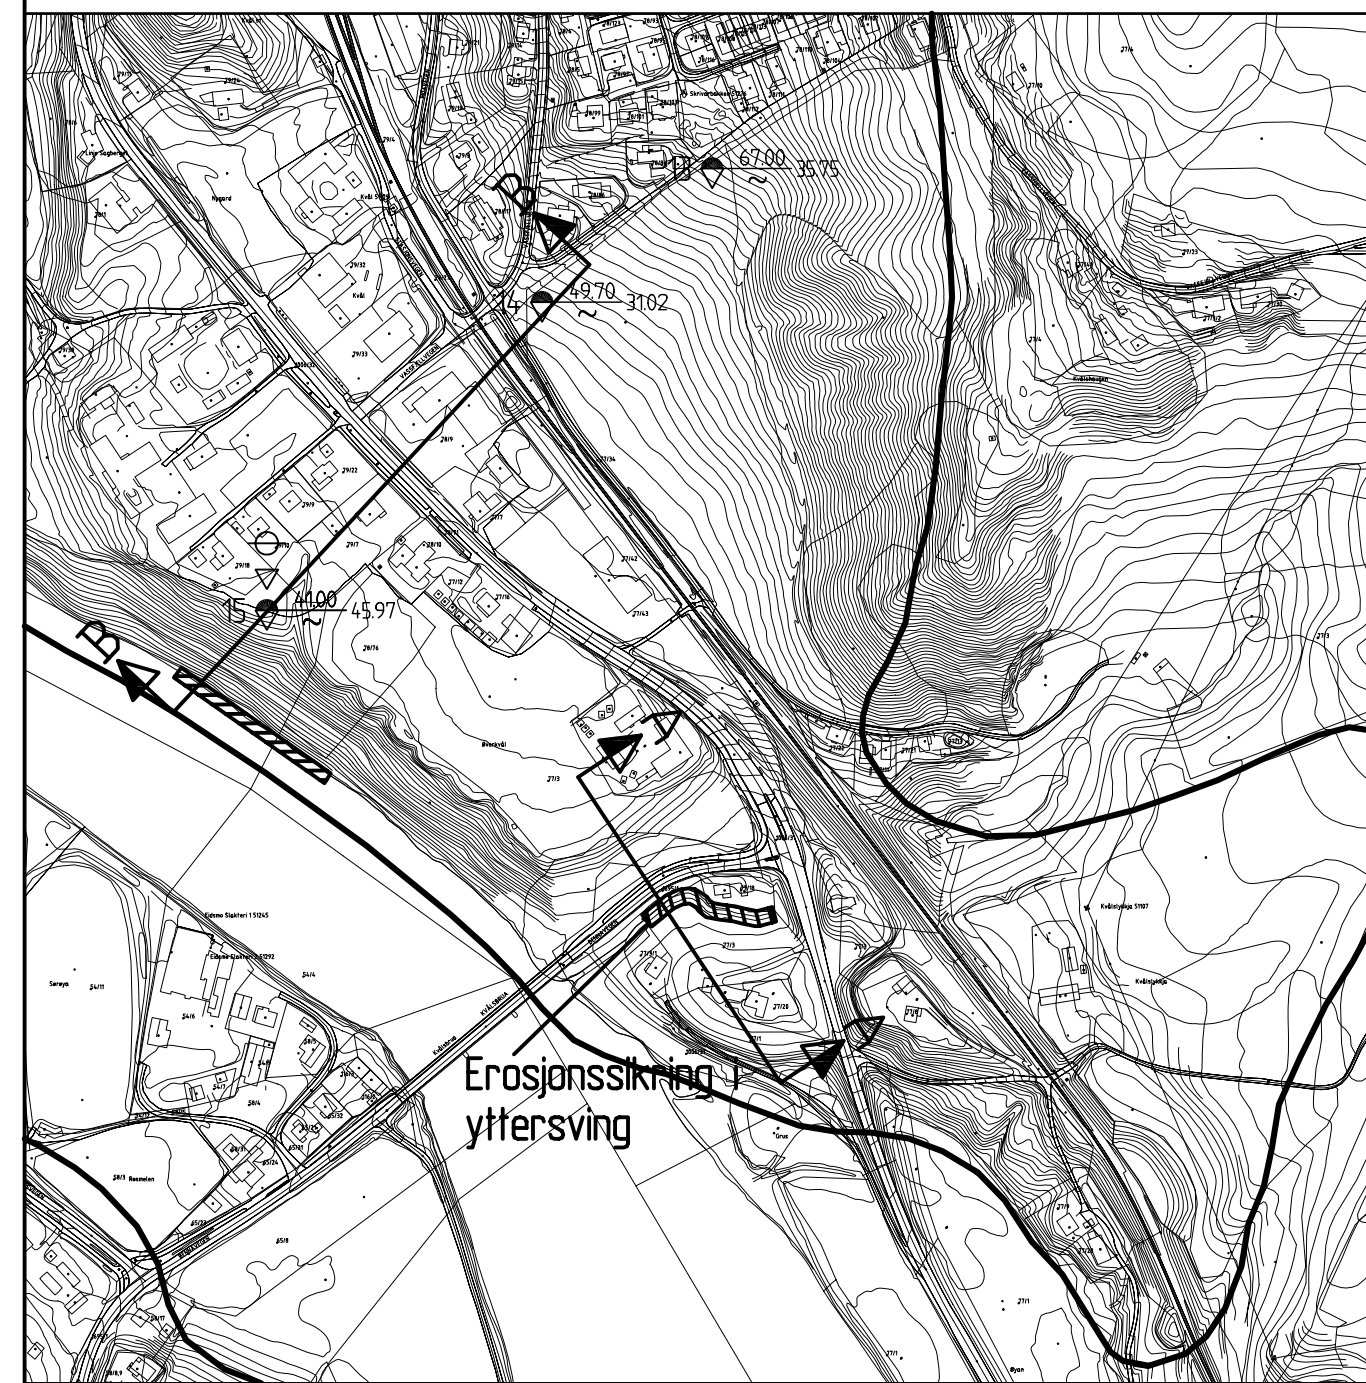
Grunnforholdene i de stabilitetsmessig ugunstigste partiene er vist på profilene A-A, B-B og C-C, figur 11, 12 og 13. Opprinnelig terreng i området er anslått til kote +110 - +120.

Stabilitetsanalyser gir laveste beregnet sikkerhet 1,65 for profil A-A mot Kvålbekken, 1,52 i profil B-B mot Gaula, og ca 1,00 i profil C-C like nord for boligområdet på Kvål.

Sikkerheten ved profil A-A er i utgangspunktet tilfredsstillende, men det er flere indikasjoner på at det foregår aktiv erosjon i Kvålbekken og at det er sig i skråningene mot bekken. Erosjon vil på sikt svekke sikkerheten og medføre fare for brudd i kvikkleira som antas å ligge i nivå med bekken. Konsekvensene vil være alvorlige. Aktuelt tiltak for ikke å redusere sikkerheten er erosjonssikring av bekken.

- *Kvålsbekken erosjonssikres i yttersvinger nedstrøms E6. Erosjonssikringen utføres som sidesikring av skråningene med anslått høyde ca. 2 meter, tykkelse ca. 1 meter og total lengde langs elva på ca. 90 meter. Dette tilsvarer et massebehov på ca. 180 m³ (jfr. fig.11 og 12)*

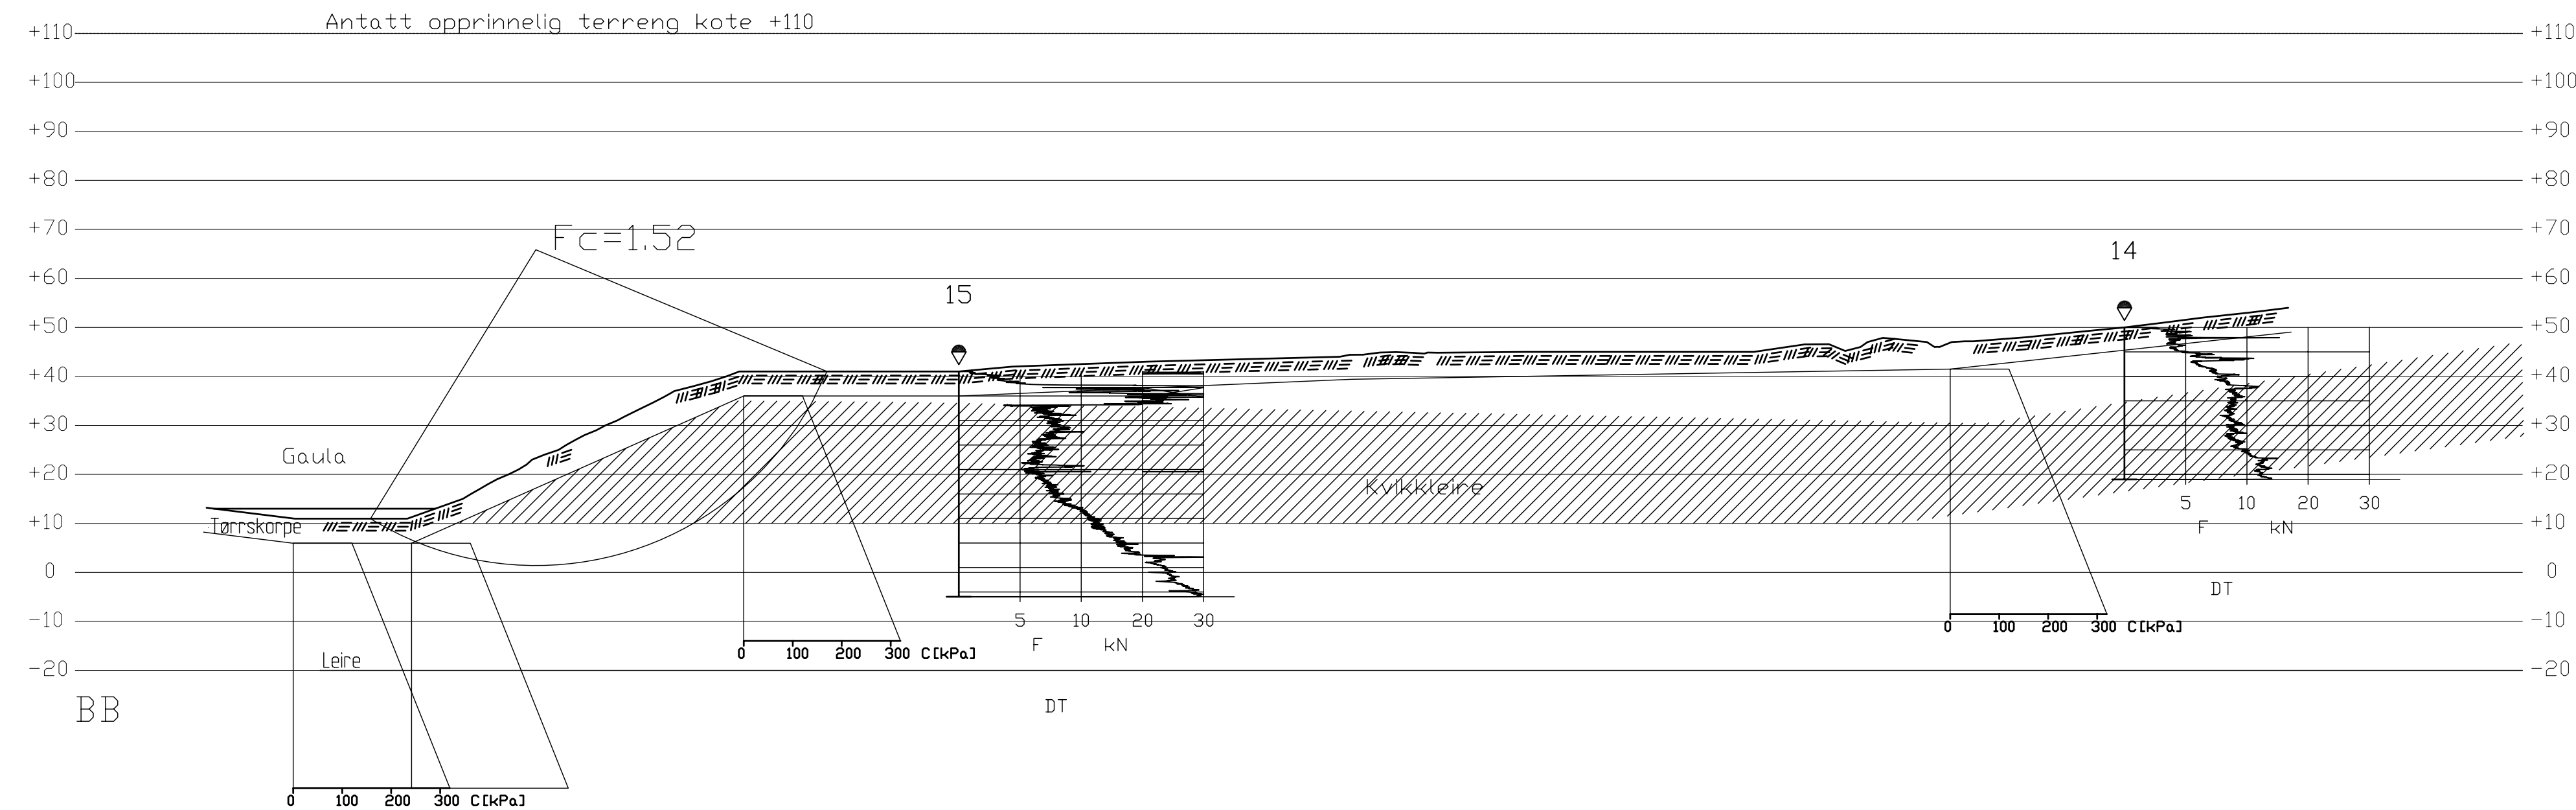
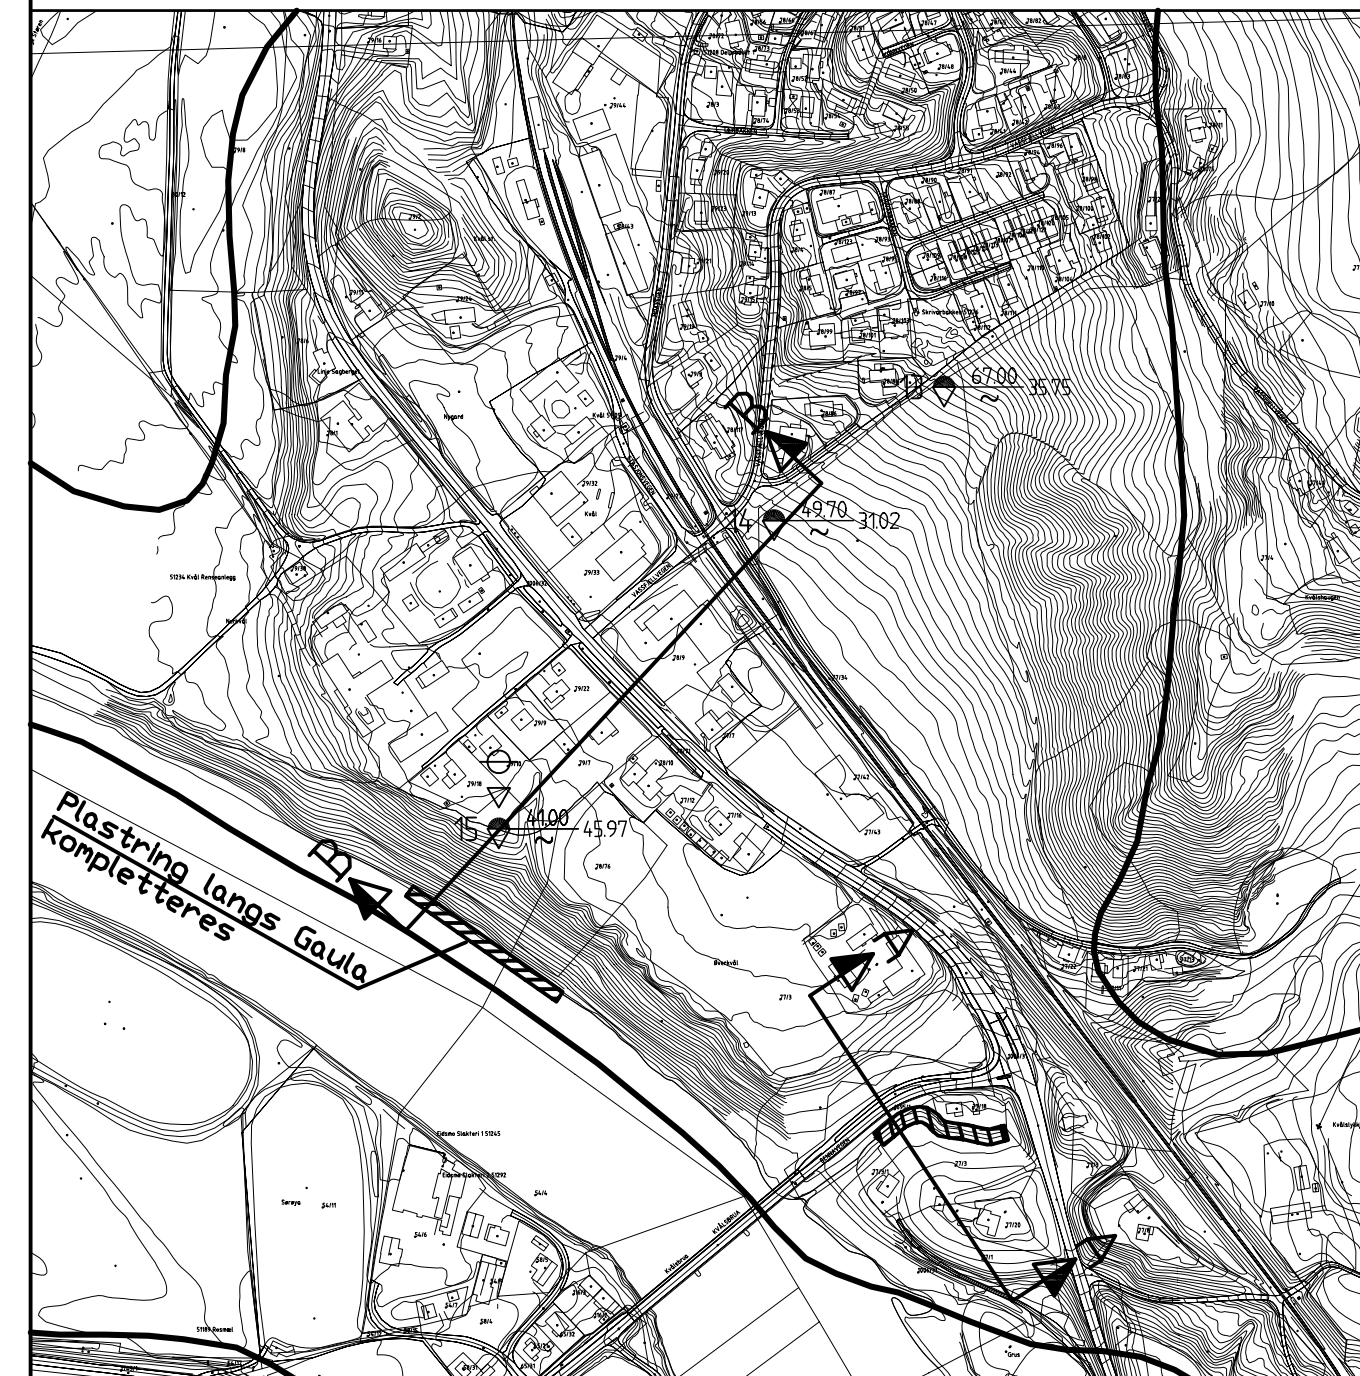
Sikkerheten ved profil B-B er tilfredsstillende, men et område langs Gaula mangler erosjonssikring og her foregår det erosjon ved flom. Erosjonssikringen langs Gaula bør kompletteres for ikke å forverre sikkerheten.

- *Partiet langs Gaula der det i dag mangler erosjonssikring suppleres med sikring tilsvarende eksisterende på naboområdene. Ny sikring gjelder for en lengde på ca. 120 meter. Med høyde ca. 2-2,5 meter og tykkelse ca. 1 meter tilsvarer dette et omtrentlig massebehov på ca. 240 m³.*

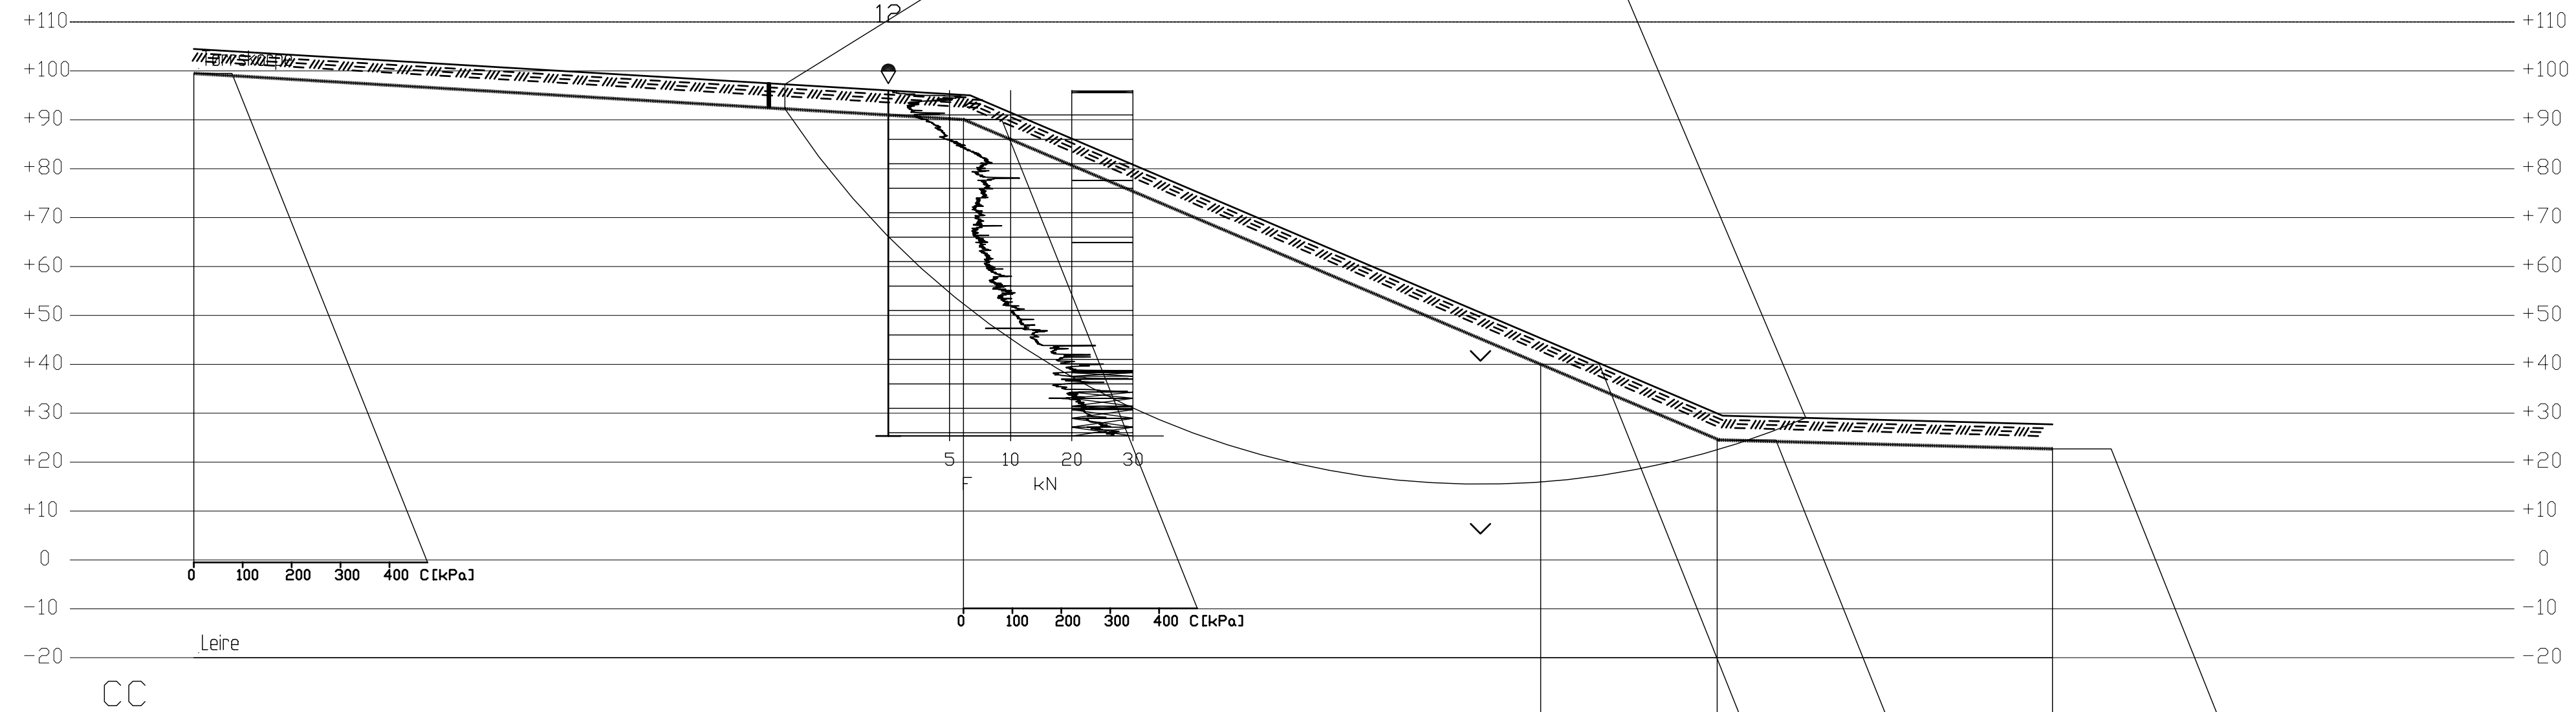
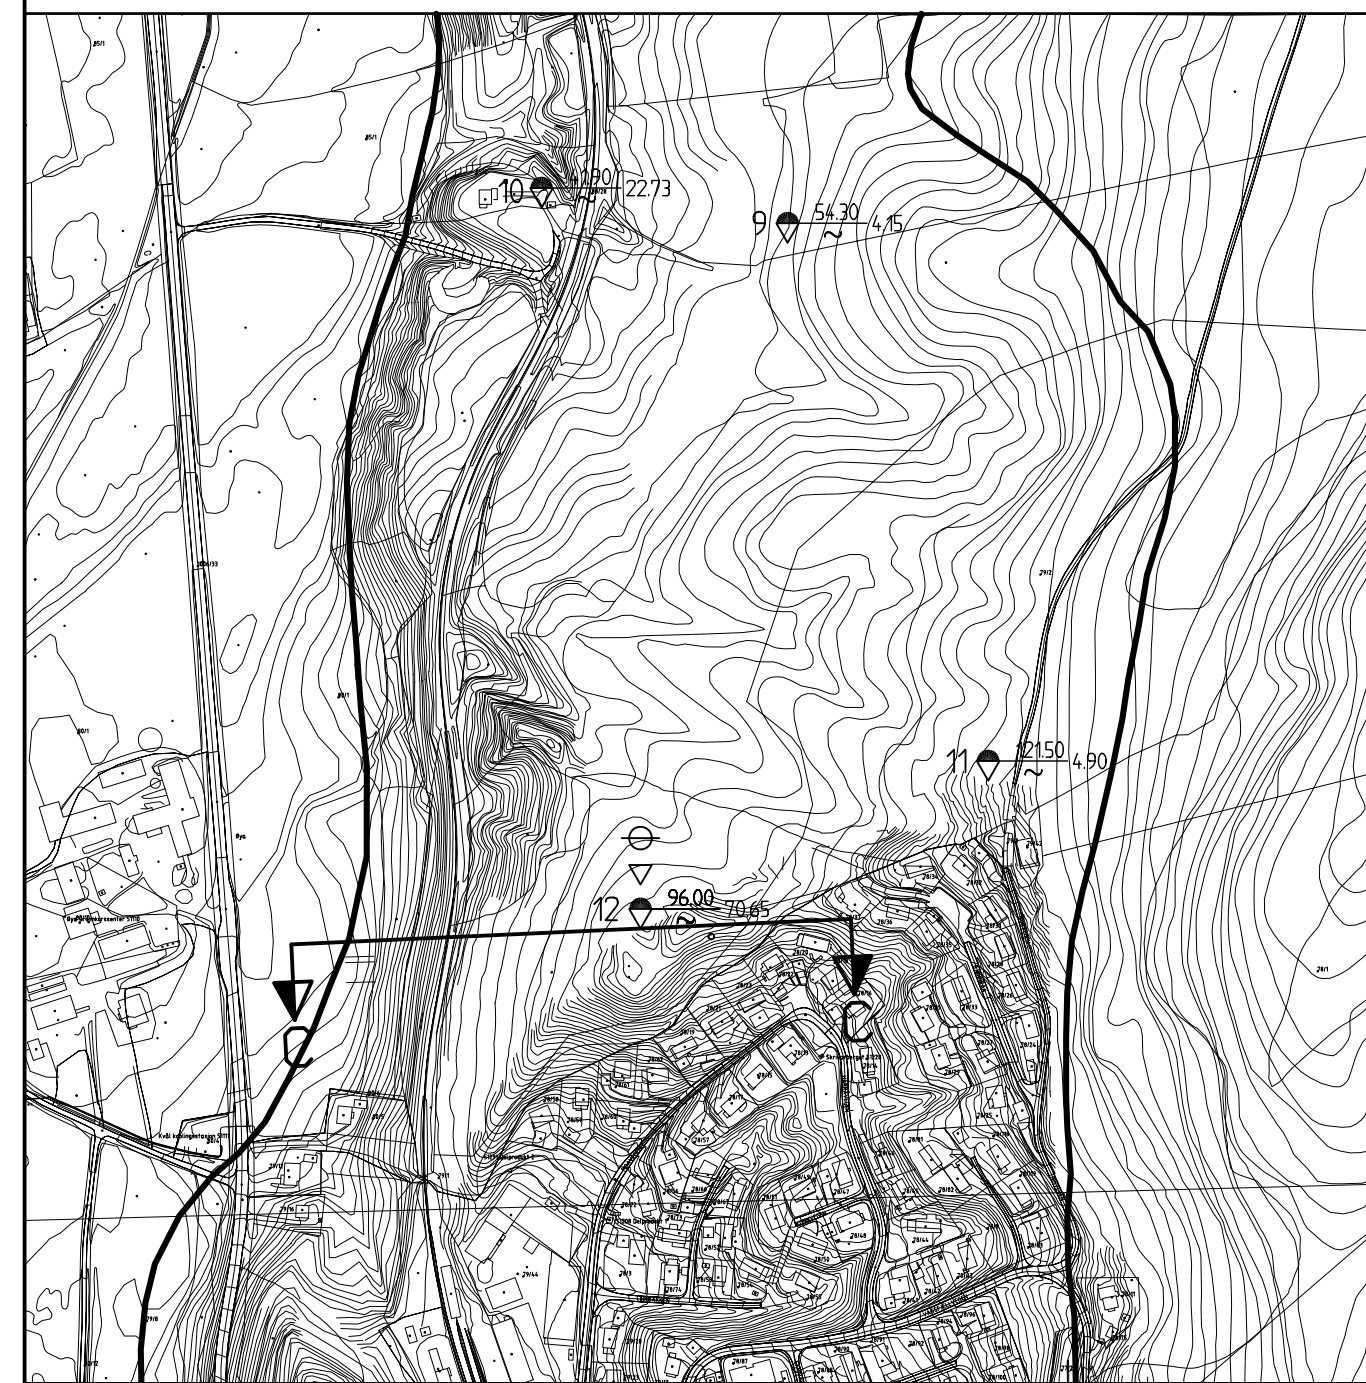
Beregningsmessig sikkerhet i profil C-C er lav. I dette området er det ikke bekker som ved erosjon kan forverre situasjonen. Området grenser imidlertid til eksisterende boligfelt og den lave, beregnede sikkerheten tilsier derfor at stabiliteten bør forbedres i forhold til dagens situasjon. Dette kan for eksempel oppnås ved reduksjon av høydeforskjeller gjennom nedplanering av lokale høydepartier og oppfylling i området mellom E6 og jernbanelinja. Omfang av stabilitetsforbedrende tiltak bør vurderes i mer detalj med bakgrunn i supplerende undersøkelser i de mest kritiske områder. Vesentlig da er kontroll av poretrykksnivå.

- *Det tilrås stabilitetsforbedrende tiltak i den sentrale delen av sonen, i området like nord og syd for profil C-C. . I prinsipp kan dette oppnås ved reduksjon av de store høydeforskjellene gjennom nedplanering av lokale høydepartier og oppfylling (motfylling) i foten av skråningen. Disse arbeidene betraktes som meget omfattende og omfang/løsninger bør derfor baseres på mer detaljerte undersøkelser.*

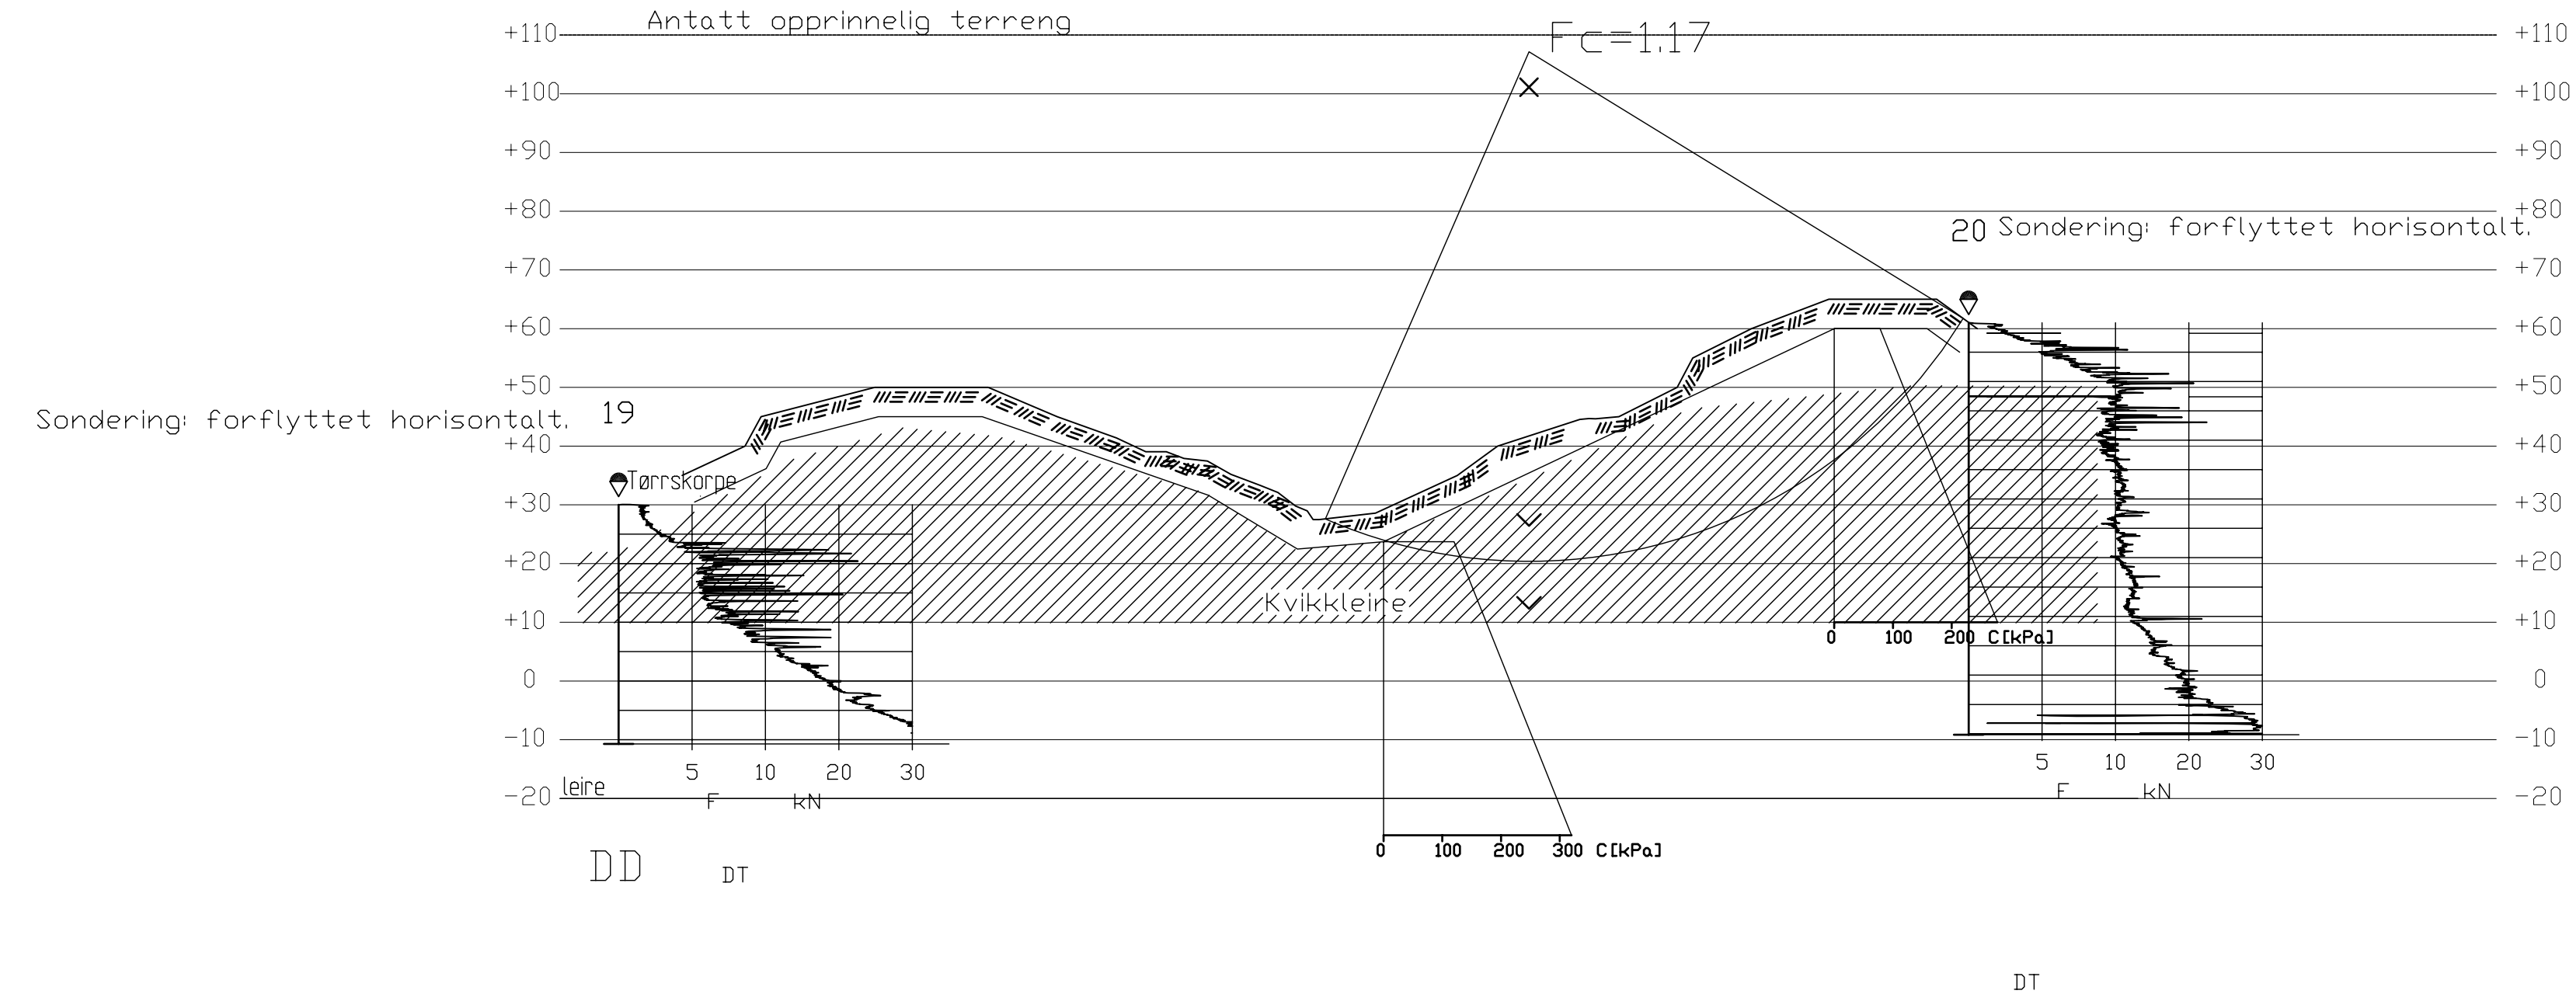
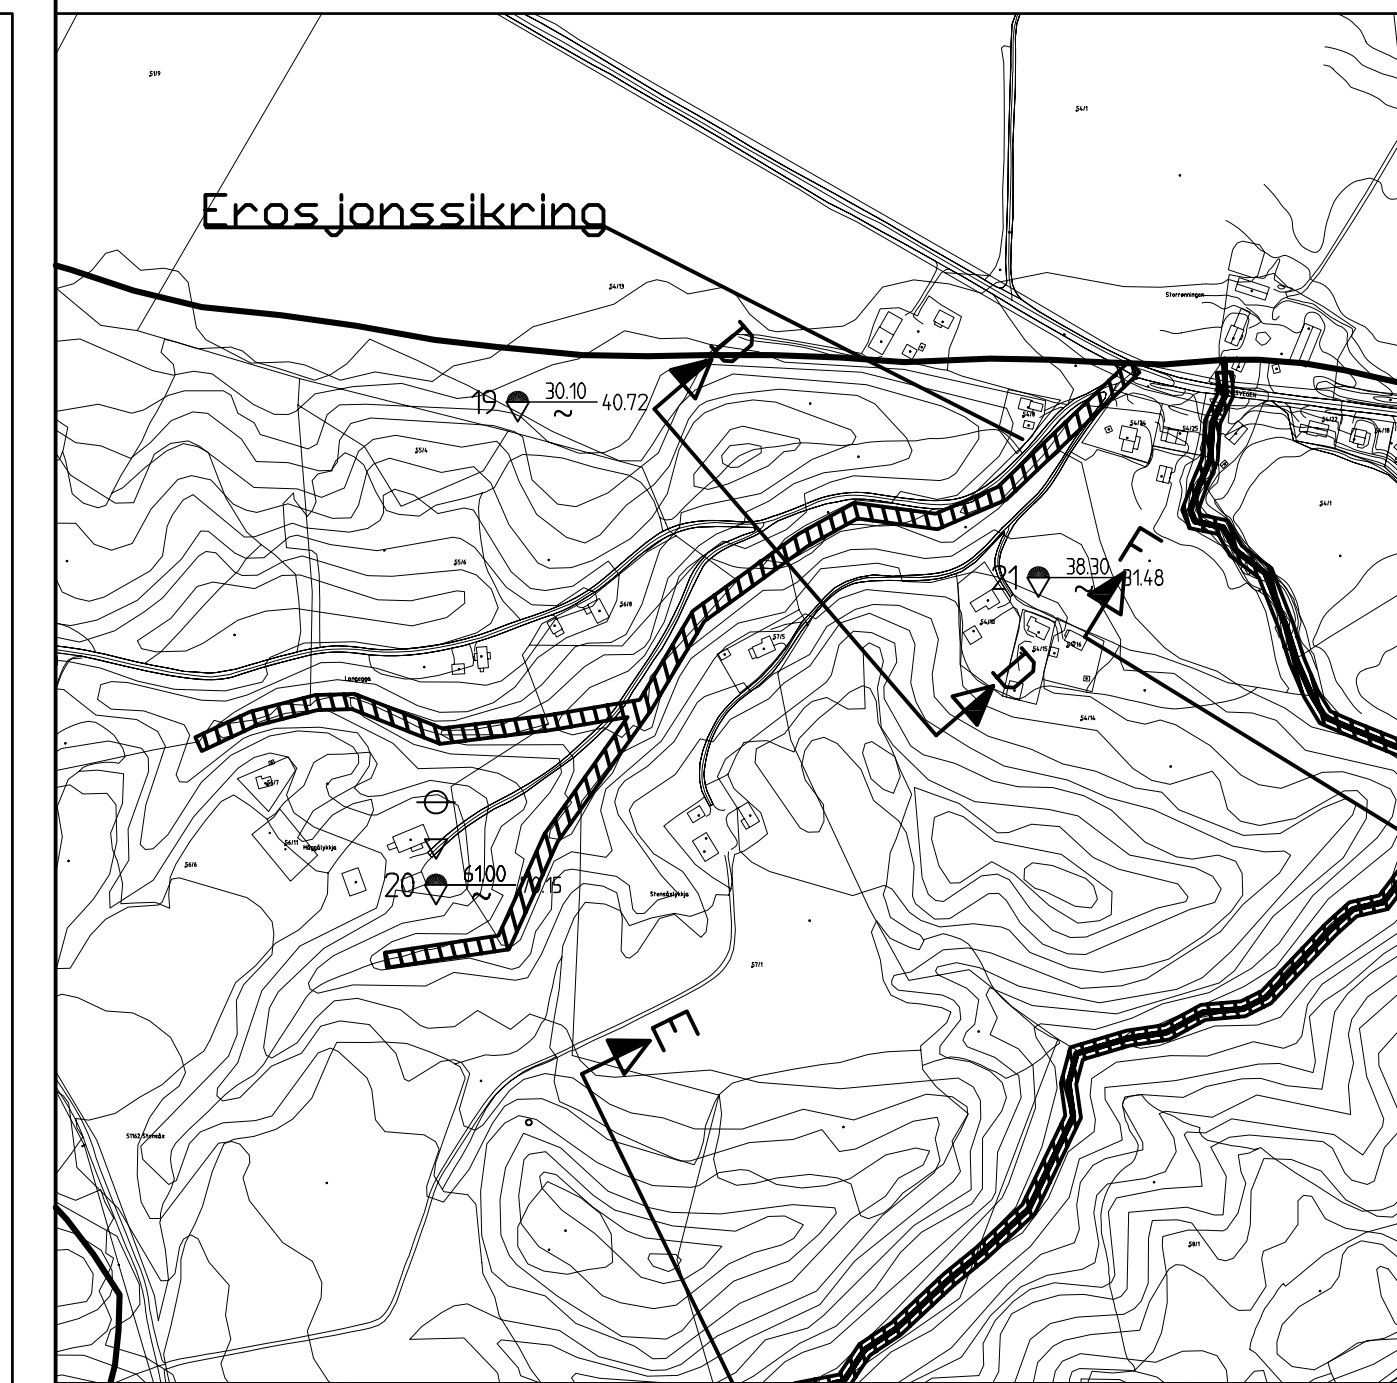
Grunnforholdene i de stabilitetsmessige ugunstigste partiene er vist på profil D-D og E-E, figur 14 og 15. Opprinnelig terreng er anslått til kote +110.

Stabilitetsanalyser gir laveste beregnet sikkerhet 1,17 for profil D-D og 1,08 for profil E-E. Kontroll av "global" sikkerhet for lange glideflater som omfatter et snitt mellom de høyeste og laveste partier av sonen viser beregningsmessig sikkerhet på ca. 1,9.

Stabiliteten i skråningene mot bekkene i denne sonen er meget anstrengt. Bekkene ligger i nivå med kvikkleira og det foregår aktiv erosjon. Bekkene bør

derfor erosjonssikres for å unngå ytterligere forverring av stabiliteten. Plastring av bekkene vil imidlertid ikke isolert føre til vesentlig forbedring av stabiliteten. Stabilitetsforbedrende tiltak vil derfor i tillegg måtte omfatte betydelig reduksjon av høydeforskjeller gjennom nedplanering av lokalt, høye terrengpartier og oppfylling i bekkedalene.

- *Bekkedalene som vist på fig. 14 erosjonssikres både i bunn og sider. I snitt antas nødvendig sikring i en bredde på ca. 4 meter, høyde langs sideskråningene på ca. 2 meter og tykkelse både i bunn og på sider ca. 1 meter. Total strekning som skal sikres er ca. 1 000 meter og dette tilsvarer et totalt massebehov på ca. 8 000 m³. Sikring av bekken i grensa mellom Kvål og Forset behandles i avsnitt 5.3 Sone 449 Forset, men sikringstiltakene som foreslås der vil gjelde på samme måte i sone 448 Egga.*
