Program for økt sikkerhet mot leirskred

Risiko for kvikkleireskred, Melhus kommune. Sone Kvål, Forset og Egga

20051784-1

27. oktober 2006

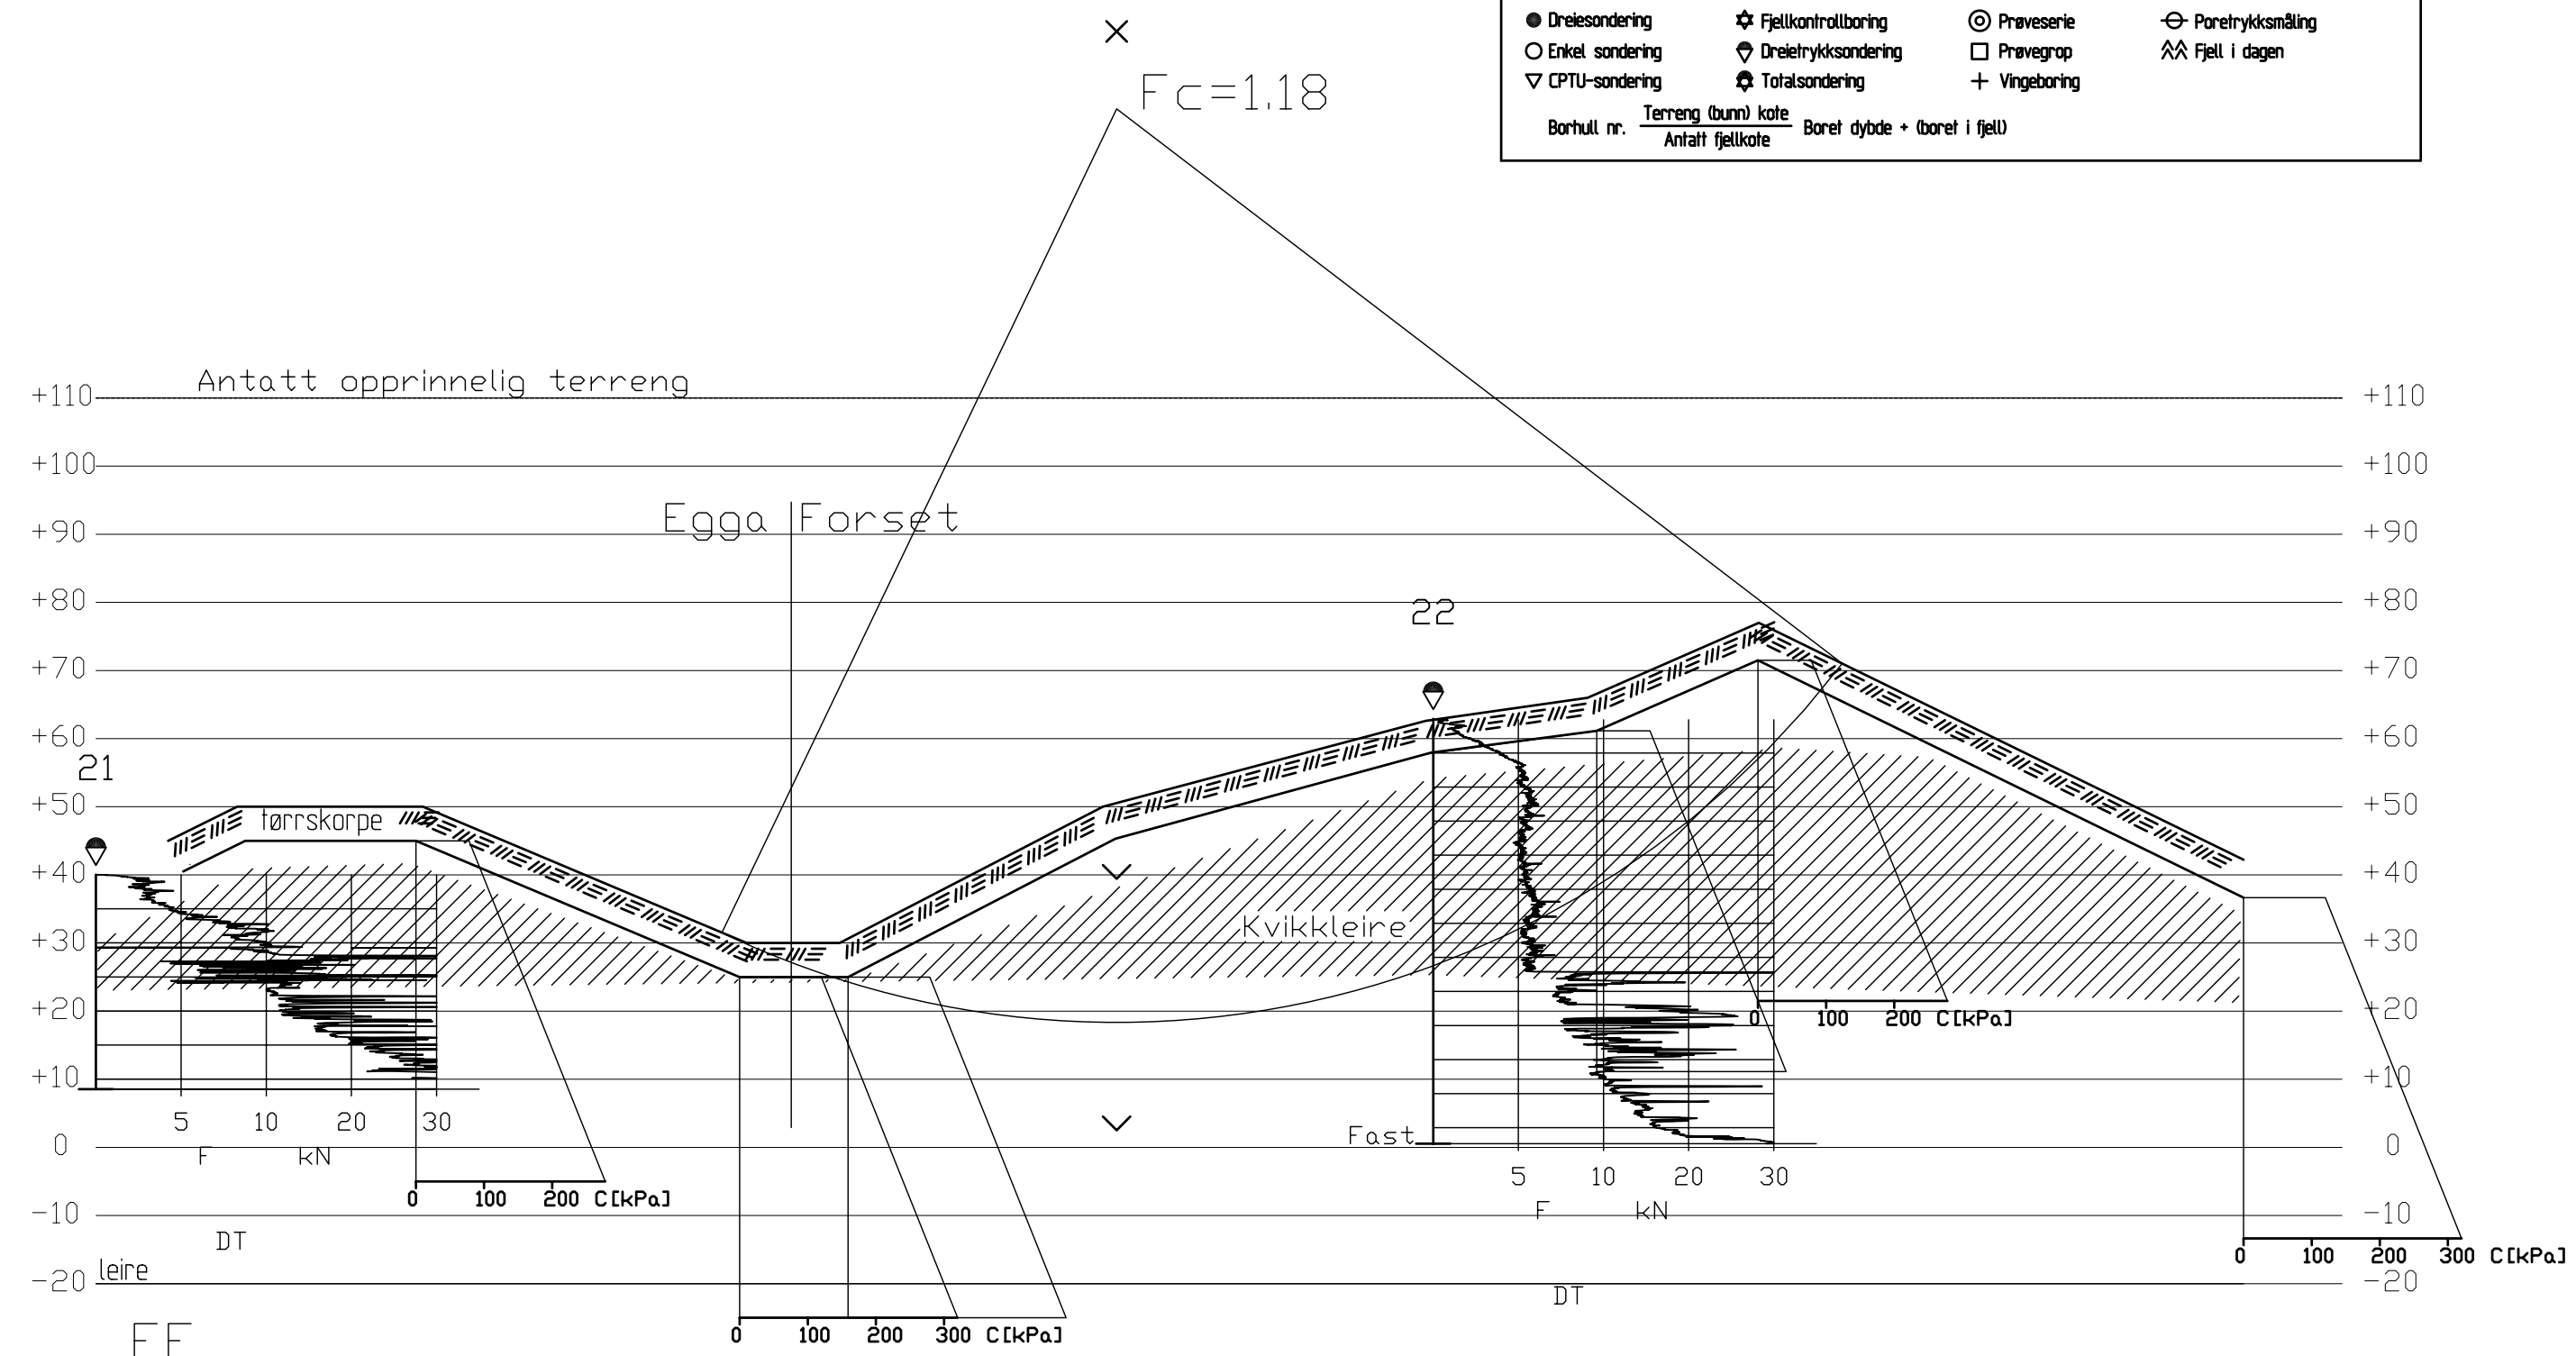
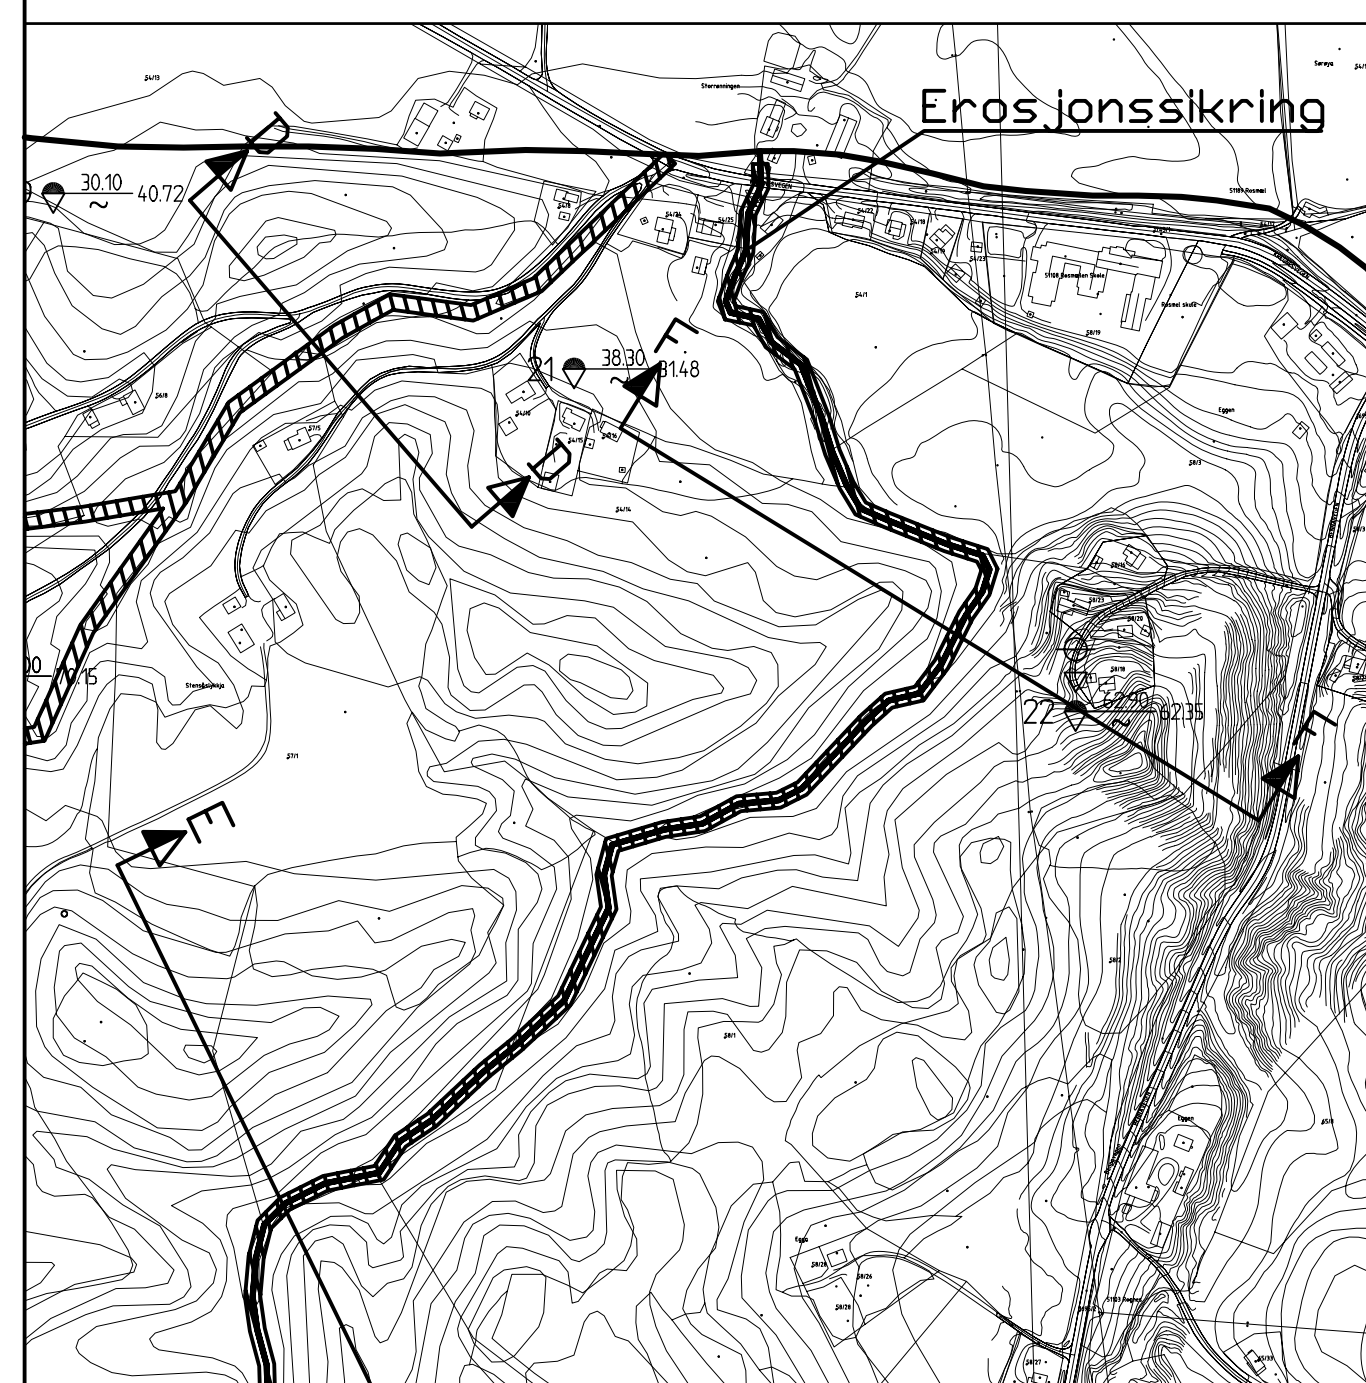
Grunnforholdene i de stabilitetsmessige ugunstigste partiene er vist på profil F-F, G-G og H-H, figur 16, 17 og 18.

Stabilitetsanalyser gir laveste beregnet sikkerhet 1,18 for profil F-F, 1,26 for profil G-G og 1,78 for profil H-H.

Stabiliteten i skråningene mot bekken mellom Egga og Forset er anstrengt (jfr. profil F-F). Bekken ligger i nivå med kvikkleira og det foregår aktiv erosjon. Bekken bør derfor erosjonssikres for å unngå ytterligere forverring av stabiliteten. Plastring av bekken vil imidlertid ikke isolert føre til vesentlig forbedring av stabiliteten. Stabilitetsforbedrende tiltak vil derfor i tillegg måtte omfatte betydelig reduksjon av høydeforskjeller gjennom nedplanering av lokalt, høye terrengpartier og oppfylling i bekkedalen.

- *Bekkedalen som vist på fig. 15 og 16 erosjonssikres både i bunn og sider. I snitt antas nødvendig sikring i en bredde på ca. 4 meter, høyde langs sideskråningene på ca. 2 meter og tykkelse både i bunn og på sider ca. 1 meter. Total strekning som skal sikres er ca. 1 700 meter og dette tilsvarer et totalt massebehov på ca. 13 600 m³.*

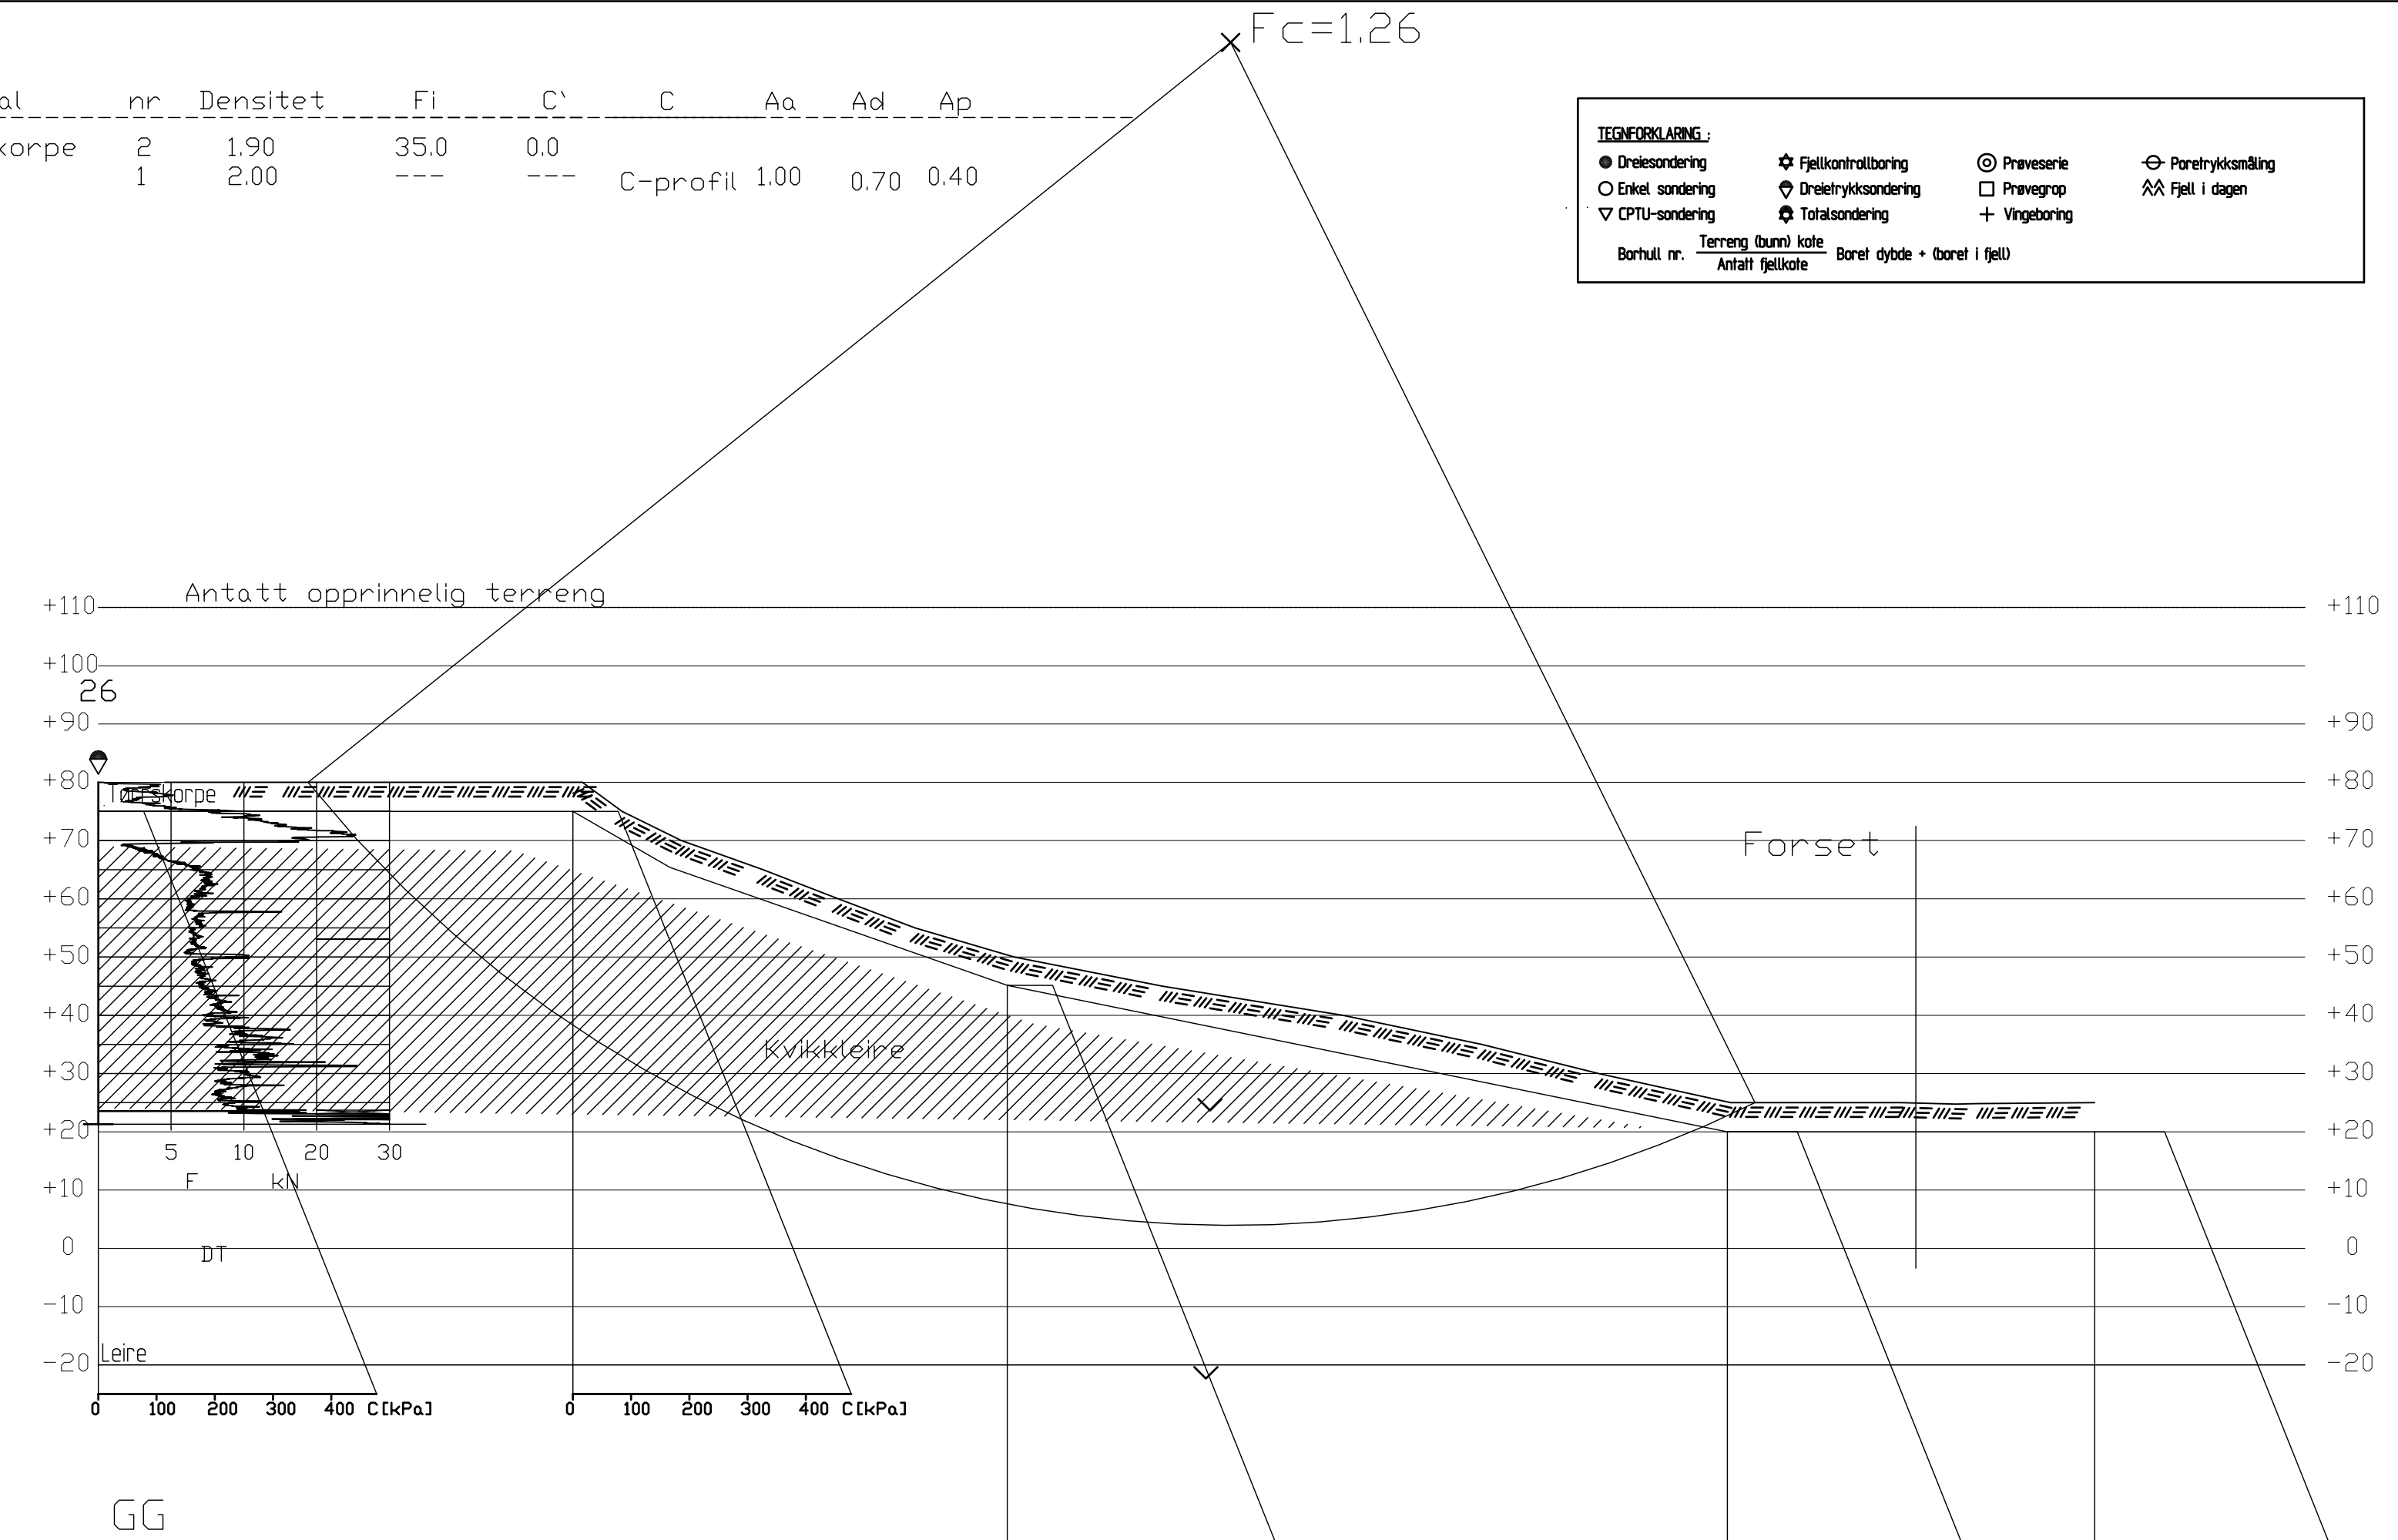
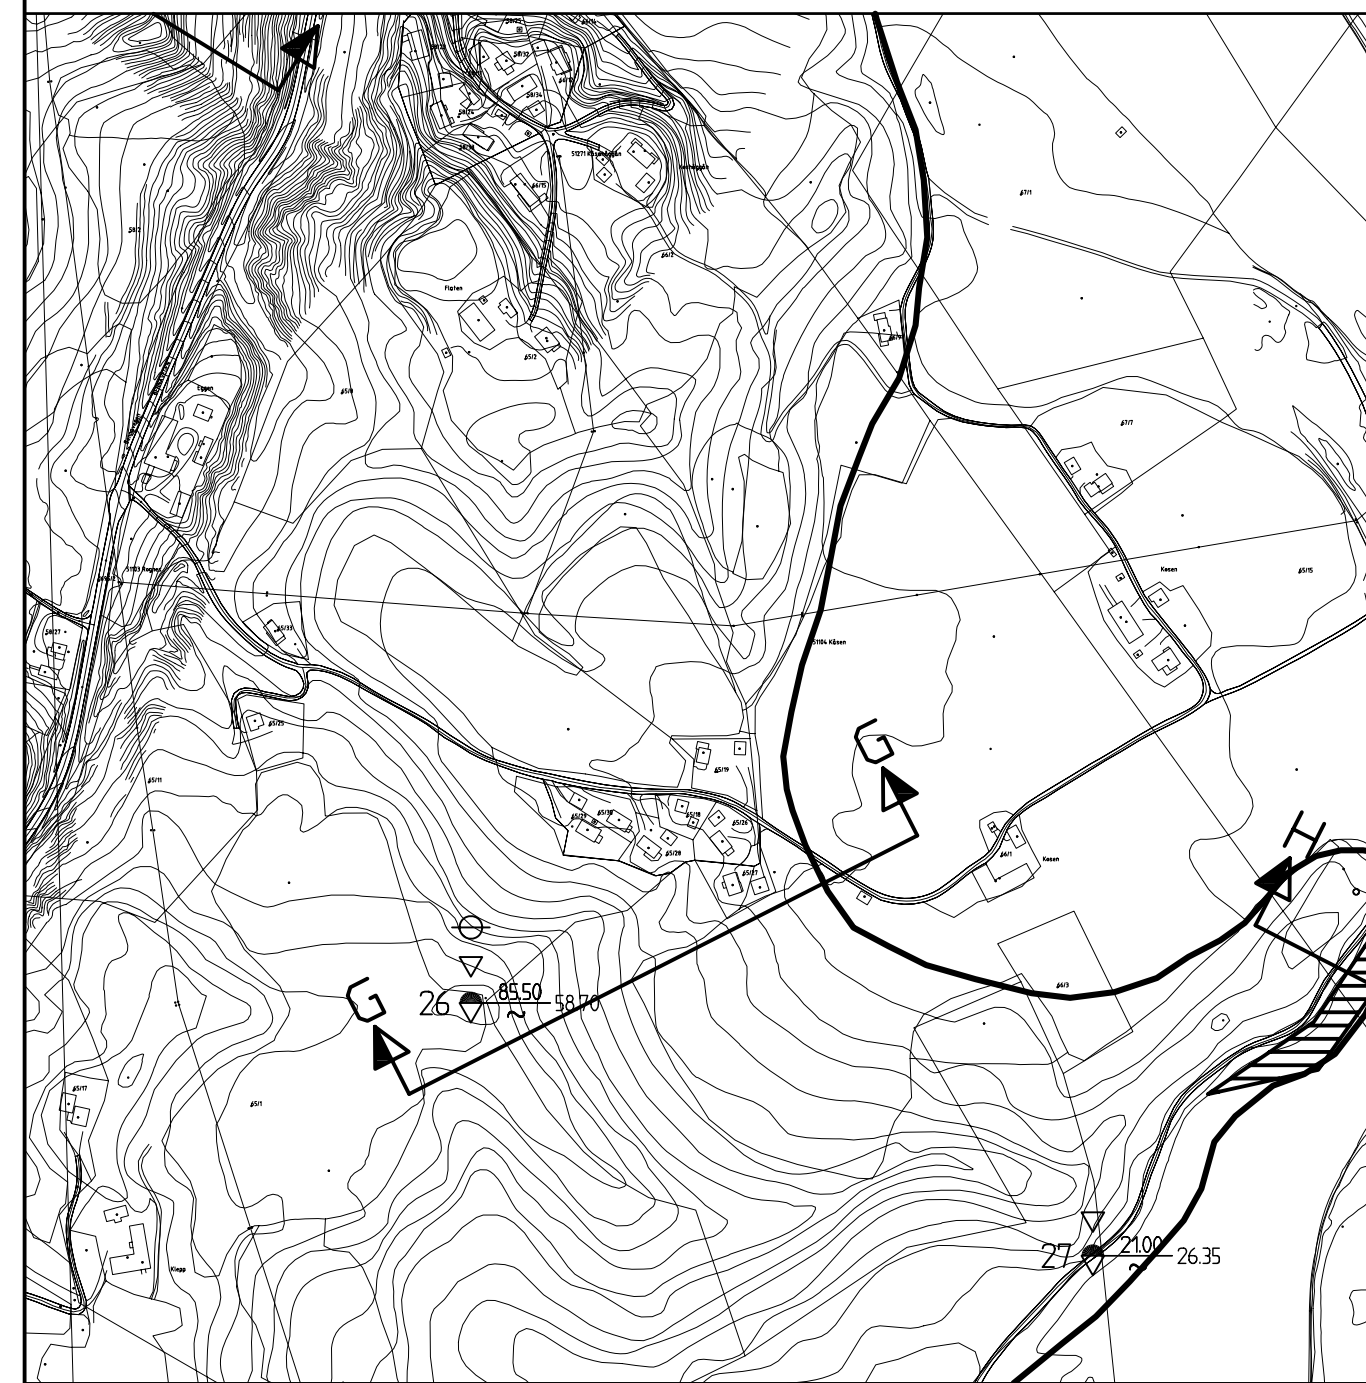
Profil G-G ligger i et område som ikke er influert av påvirkning fra bekke- eller elveerosjon. Profilet innbefatter det vesentligste av høydeforskjeller innen sonen og beregningene i dette profilet vurderes derfor også representativt som et uttrykk for "global" sikkerhet i sonen. Beregnet sikkerhet er noe lavere enn det kriterium som er satt som sikkerhetsnivå og dette tilsier at alle tiltak i sonen må medføre stabilitetsforbedring.

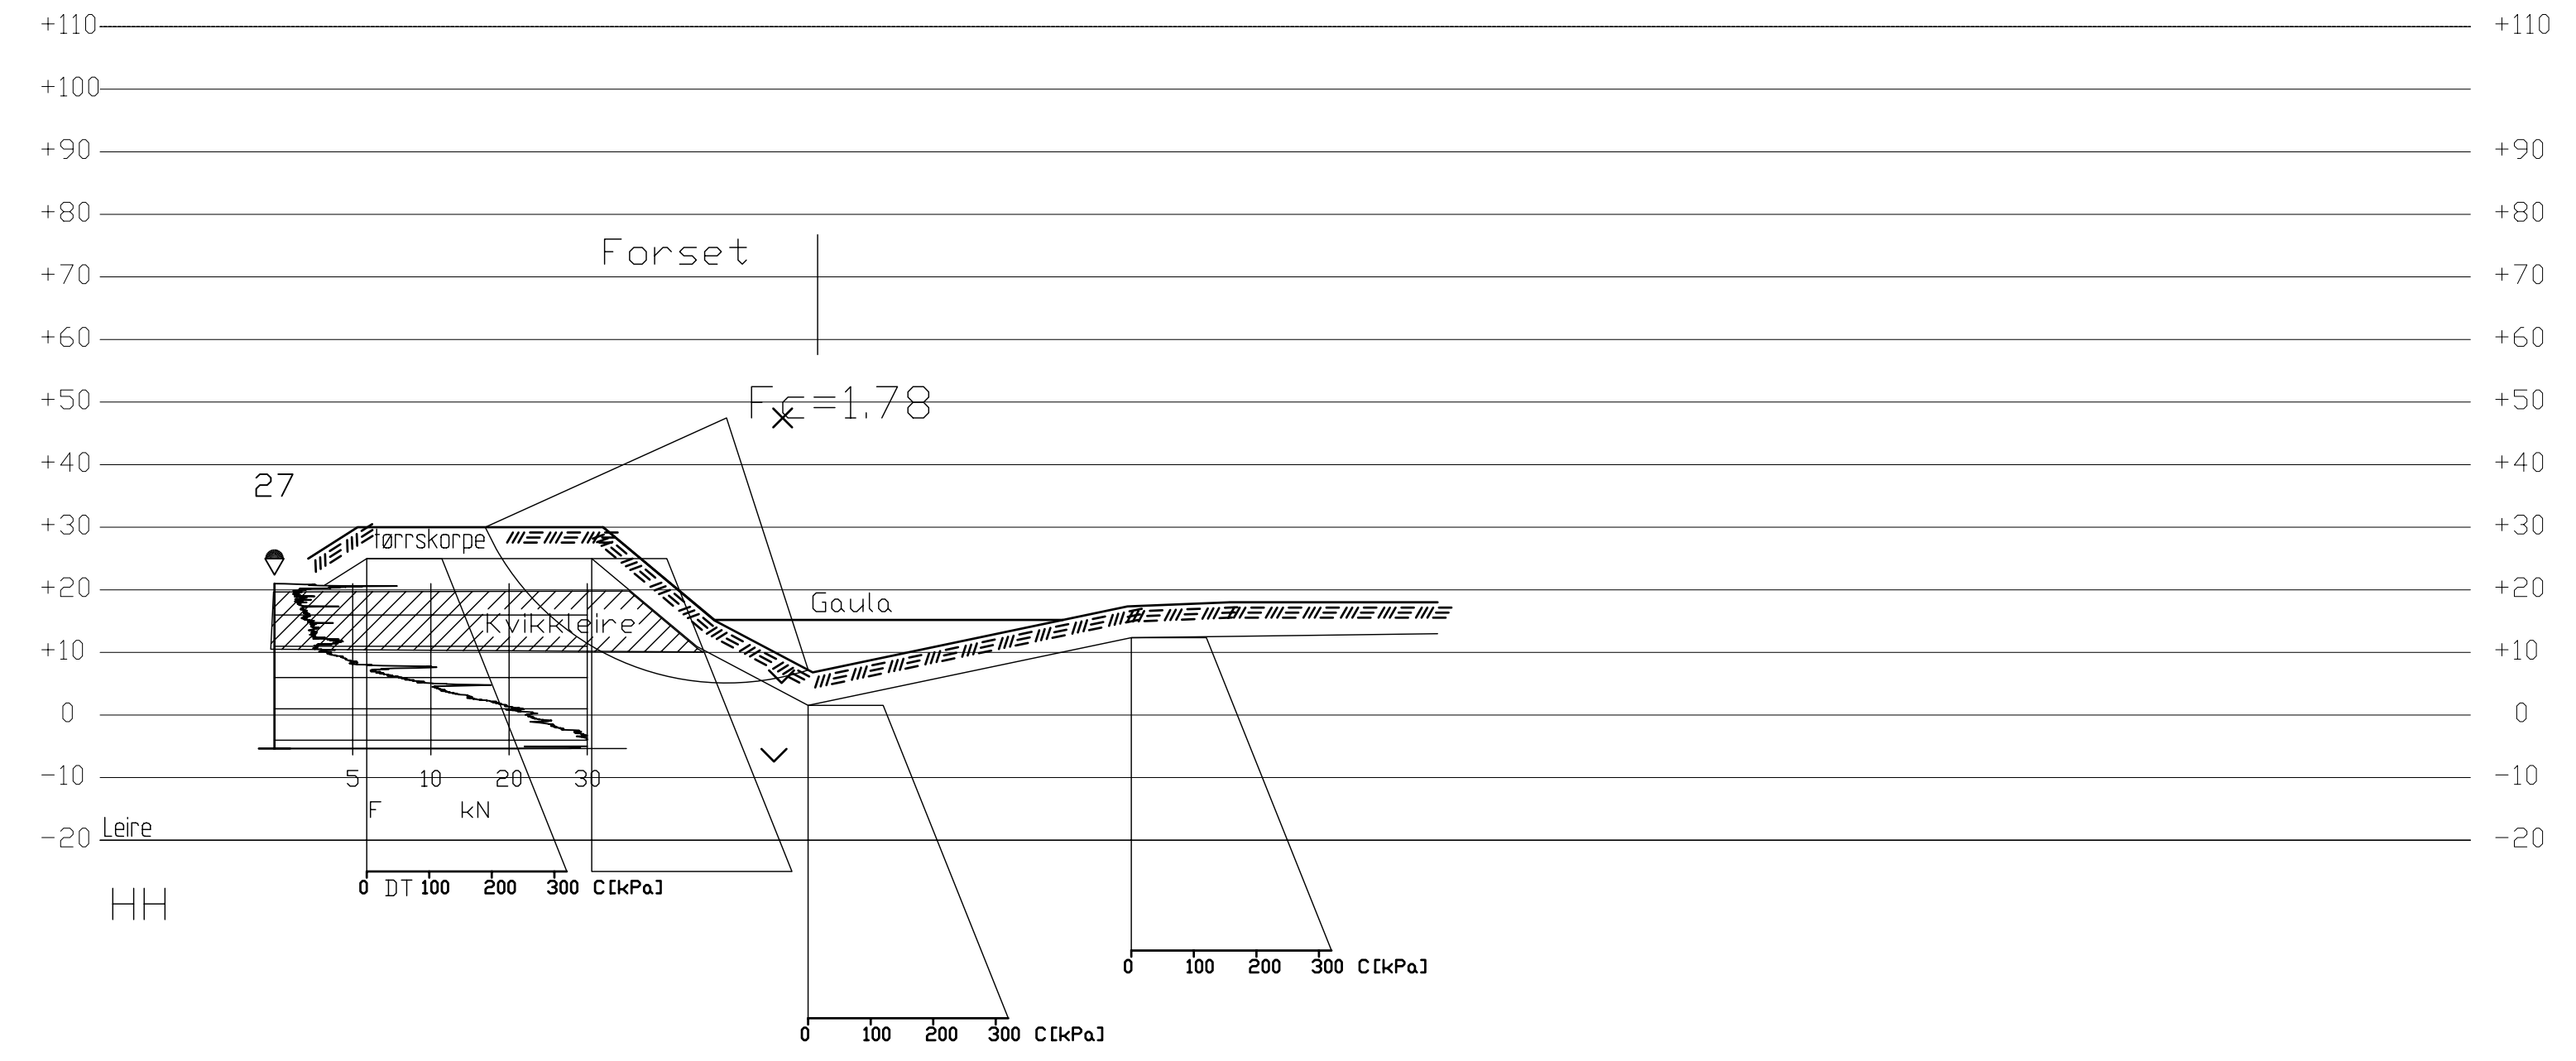
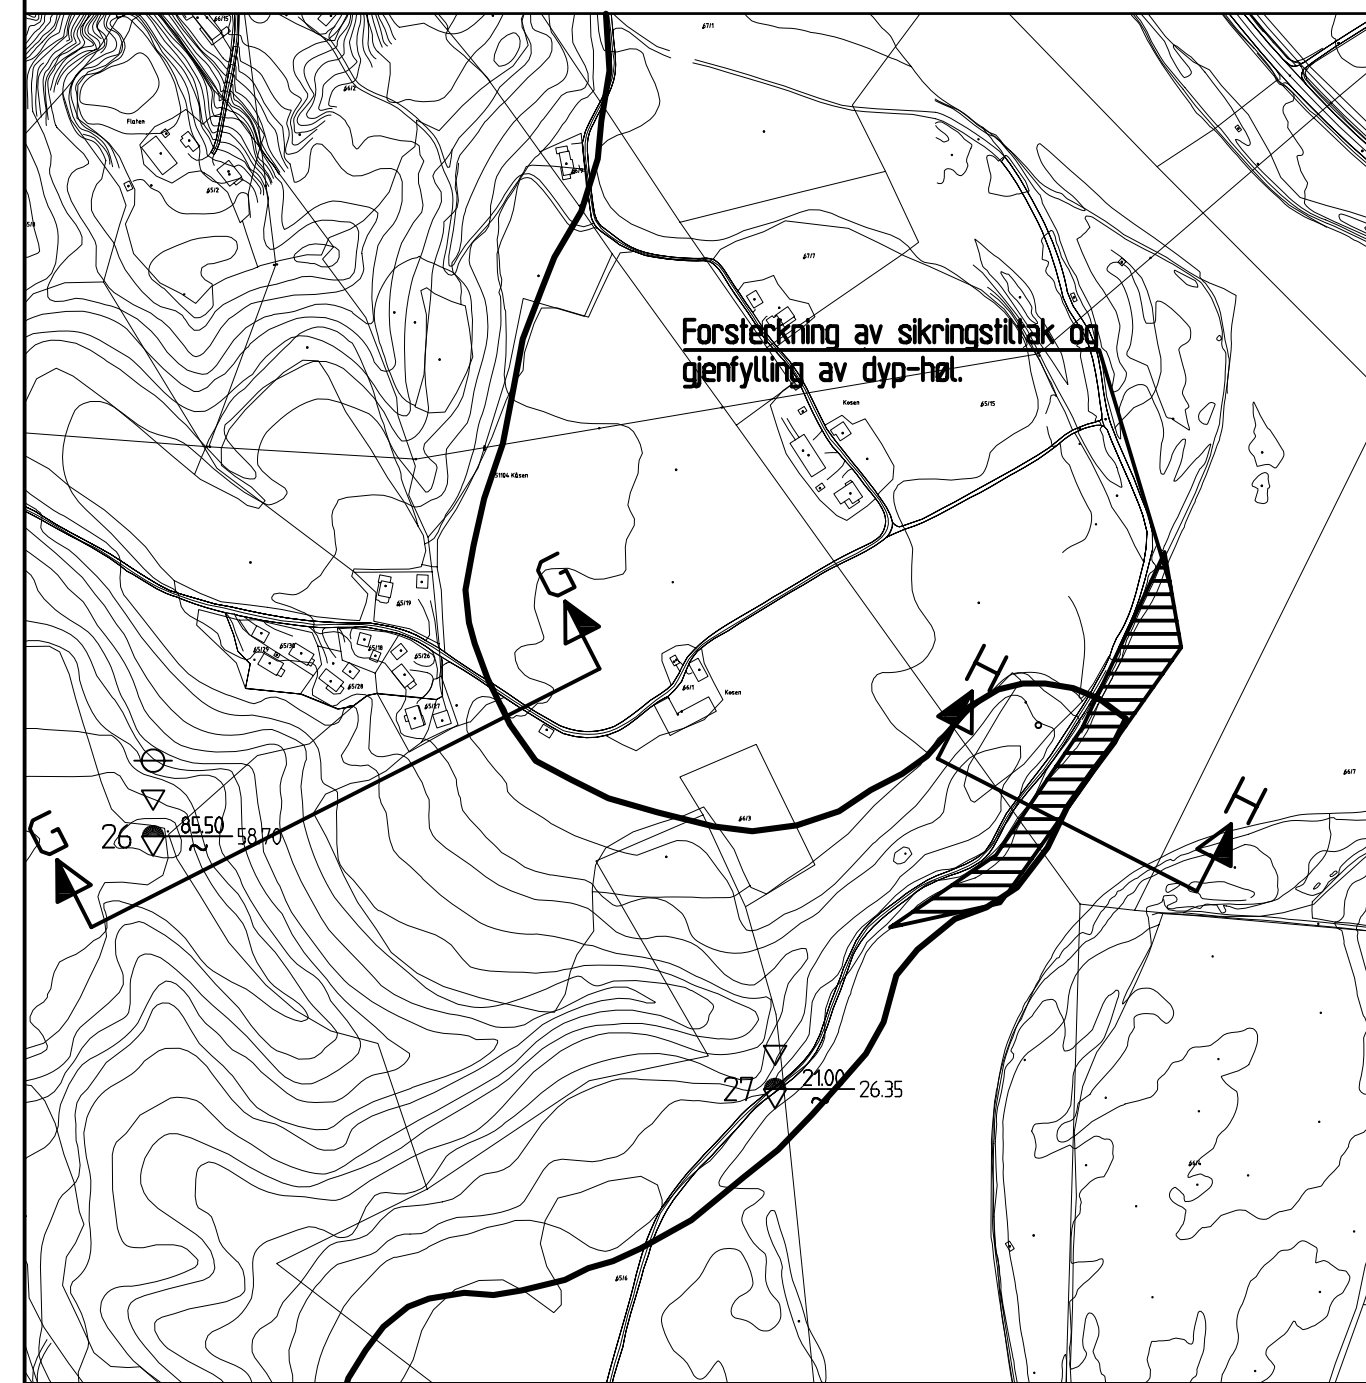
Sikkerheten mot dype utglidninger i profil H-H er relativt god, men sikkerheten mot overflateglidninger er lav. Elvebredden langs Gaula er tidligere erosjonssikret i dette området. Gaula går her i en bakevje i en ca. 9 m dyp høl. Innenfor dette partiet synes eksisterende erosjonssikring å sige ut mot elva, sannsynligvis som følge av undergraving. En lokal utglidning her kan utløse store kvikkleireskred innover i sonen. Den dype hølen må derfor fylles opp med erosjonssikre masser for å gi støtte for utbedret sidesikring på landsiden.

- *Dyphølen i Gaula på syd-øst siden av sonen fylles opp med stein til ca. kt.+13 og sideplastring langs elva forsterkes der denne oppviser sig ut mot elva, jfr. fig. 18.
Dyphølen er kun registrert ved et profil i elva og volum er derfor høyst usikkert. Det anslås et massebehov på ca. 6 000-8 000 m³ for oppfylling av hølen og ca. 500 m³ for forsterkning av sideplastring.
Det bør utføres supplerende oppmåling av elvebunnen i området som grunnlag for mer detaljert vurdering av sikrings- og massebehov.*

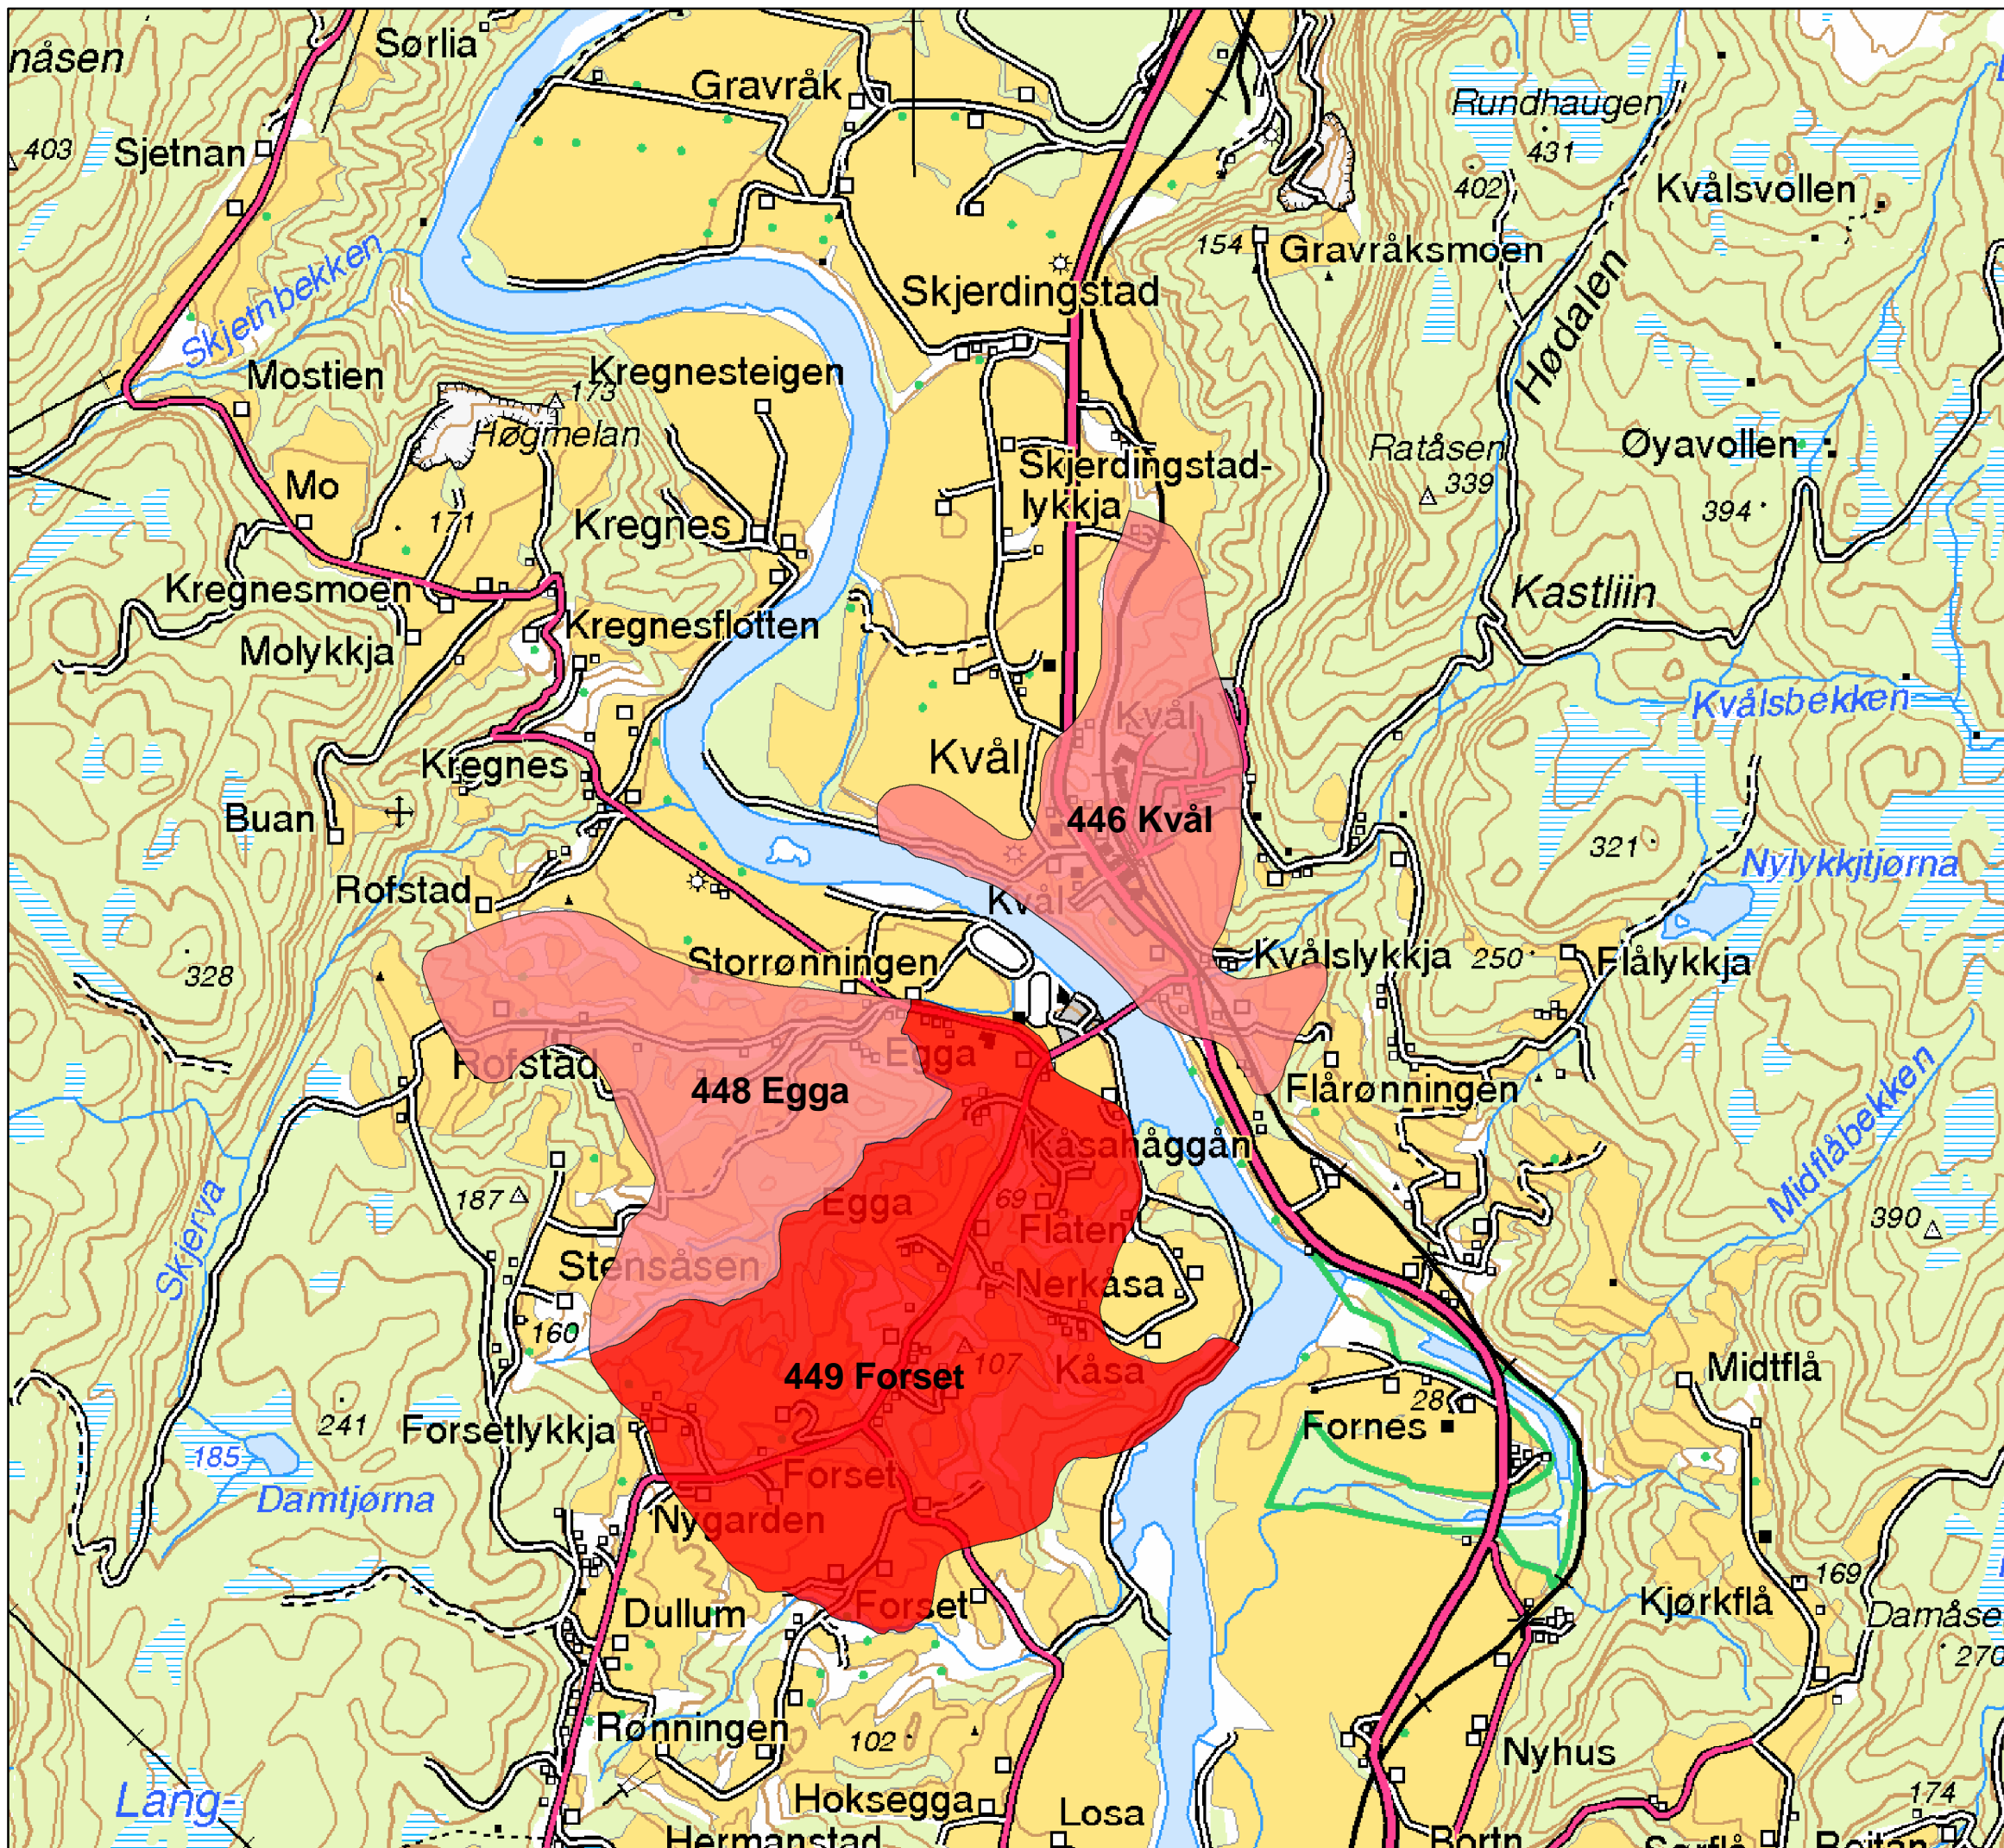
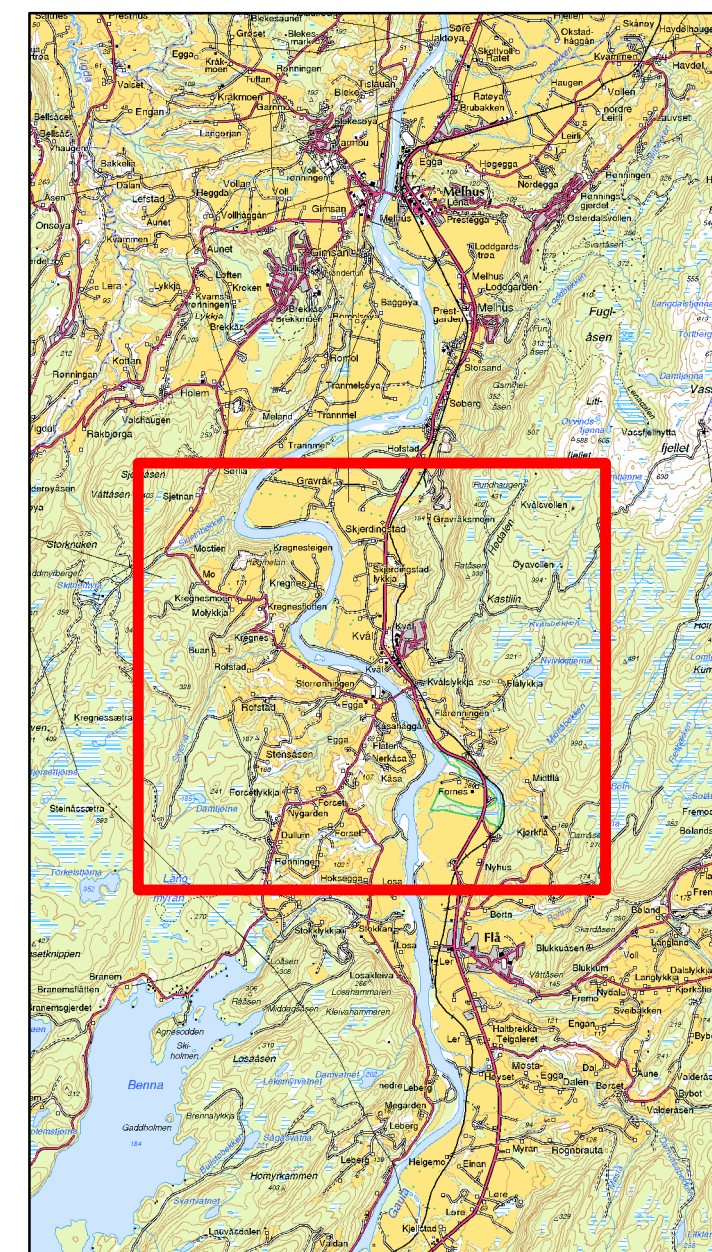
NORGES VASSDRAGS- OG ENERGIDIREKTORAT		
PROGRAM FOR ØKT SIKKERHET MOT LEIRSKRED	Rapportnr. 20051784-1	Tegning nr. Fig.19
Faregradskart, Melhus	Uttøret	Dato 2006-10-27
1 : 20 000 1 : 100 000	Kontrollert	
	Godkjent

- *Supplerende undersøkelser gir grunnlag for å redusere utstrekningen av sonen mot nord som vist på fig. 19, 20 og 21. Sonen får for øvrig uendret klassifisering.*
