Norges
vassdrags- og
energidirektorat

Klassifisering av kvikkleiresoner

Rissa – Del I

Klassifisering av kvikkleiresoner i Rissa kommune – Rapport I

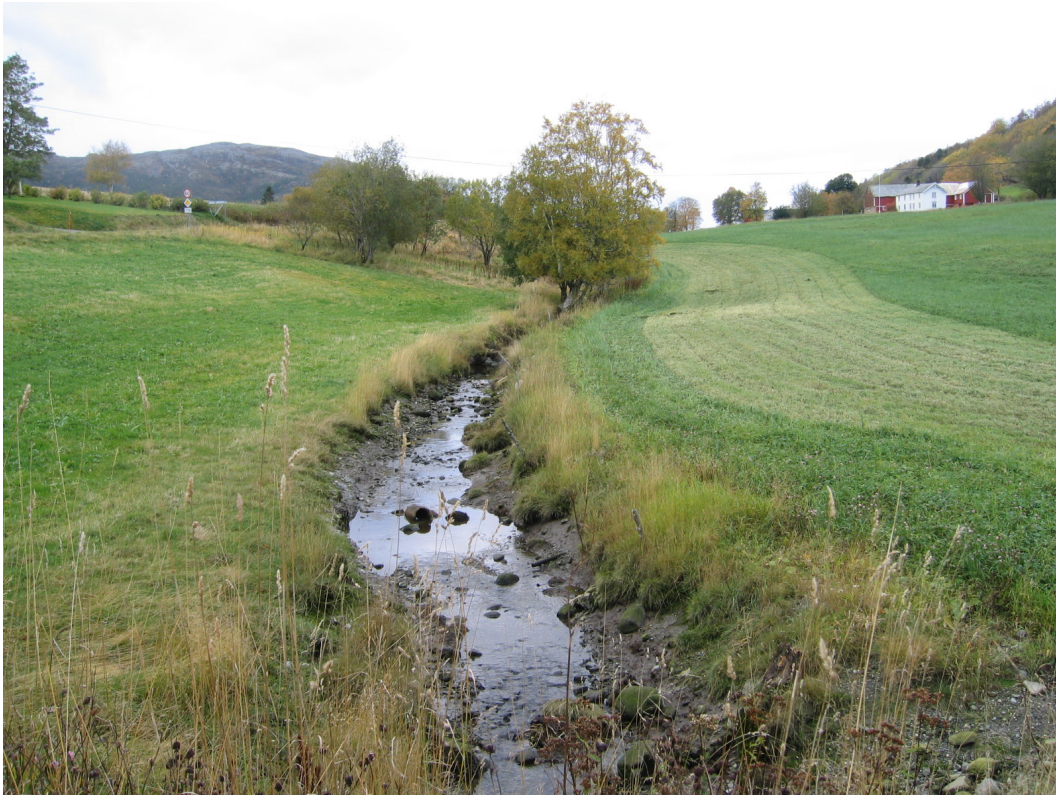
Bilde 1

Faktor	Observasjon/beskrivelse	Kategori (sett x)	
Erosjon	I bekken som går midt i sonen pågår det noe erosjon som har ført til en bunnsenkning på ca 0.5 m. Bekken renner gjennom et området som er tilnærmet flatt, se bilde 1. Bekkebunnen består av en del stein, grus og silt.	Aktiv	
		Noe	X
		Litt	
		Ingen	
Inngrep	Bekkelukking, bakkeplanering/drenering.	Stort	
		Noe	X
		Lite	
		Ingen	
Flombølge/ oppdemming		Alvorlig	
		Middels	
		Liten	X
		Ingen	
Andre forhold

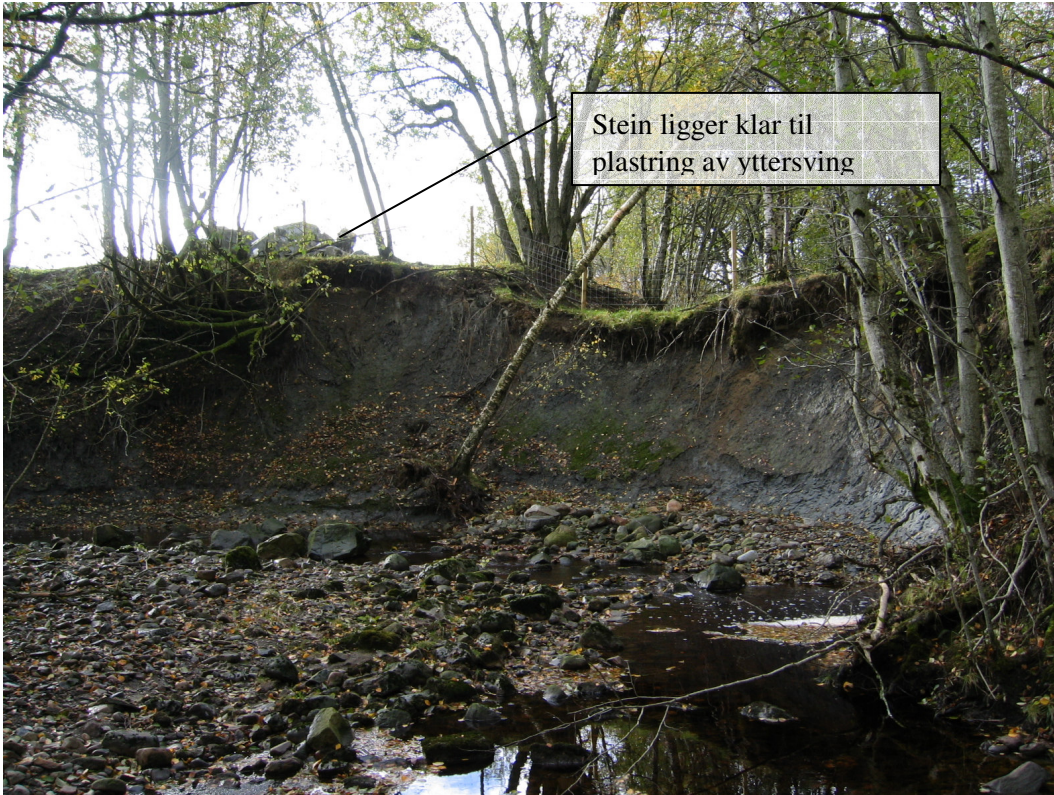
Faktor	Observasjon/beskrivelse	Kategori (sett x)	
Erosjon	I Kvernbecken pågår det aktiv erosjon ned til samløpet med Jamtfallbekken. Se bilde 1 og 2. Videre nedstrøms pågår det noe erosjon med aktiv erosjon i de krappeste svingene, se bilde 3. Bekkebunnen består av stein, grus og leire. Bunnsenkning ca 0.5 m. I Jamtfallbekken pågår det noe erosjon med aktiv erosjon i de krappeste yttersvingene. Bekkebunn lik Kvernbecken. Bunnsenkning ca 0.5 m. Se bilde 4.	Aktiv	X
		Noe	
		Litt	
		Ingen	
Inngrep	Bilde 1 viser at grunneier har tenkt å plastre yttersving hvor det pågår aktiv erosjon (stein ligger klar på dyrka marka).	Stort	
		Noe	
		Lite	
		Ingen	X
Flombølge/ oppdemming		Alvorlig	
		Middels	
		Liten	
		Ingen	X
Andre forhold

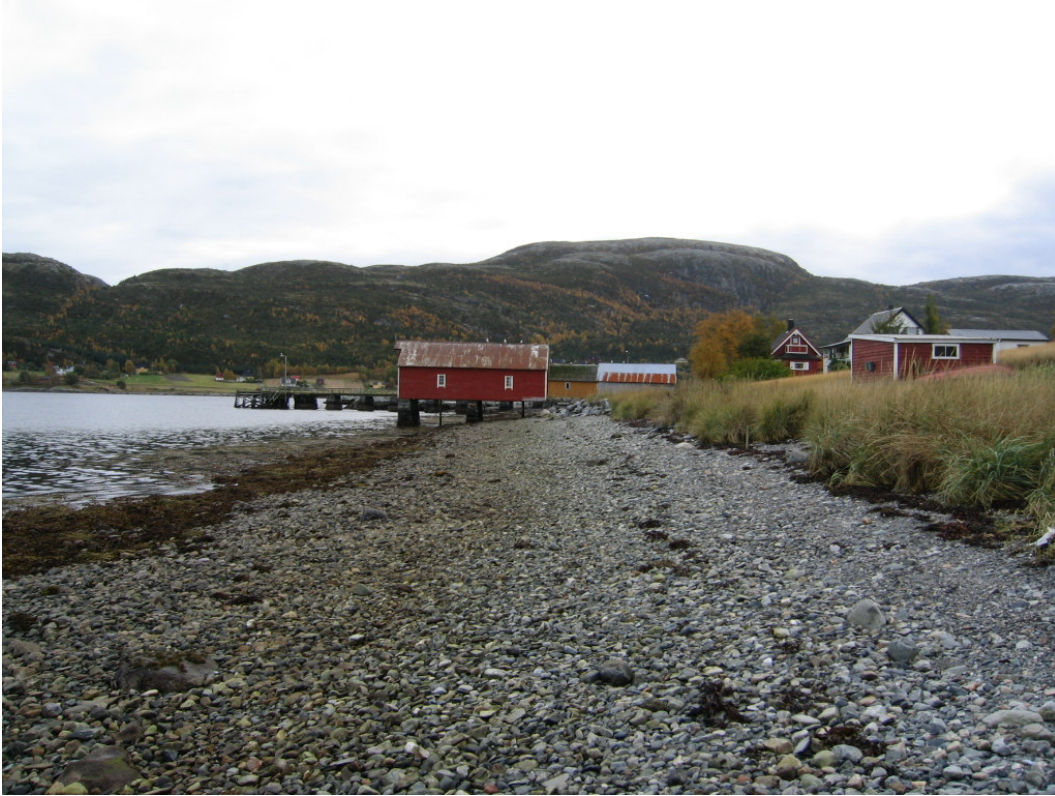
Bilde 1

Faktor	Observasjon/beskrivelse	Kategori (sett x)	
Erosjon	Alle bekkene i sonen er lukket. Det pågår litt erosjon mot strandsonen, se bilde 1 og 2.	Aktiv	
		Noe	
		Litt	X
		Ingen	
Inngrep	Bekkelukking.	Stort	
		Noe	X
		Lite	
		Ingen	
Flombølge/ oppdemming		Alvorlig	
		Middels	
		Liten	
		Ingen	X
Andre forhold

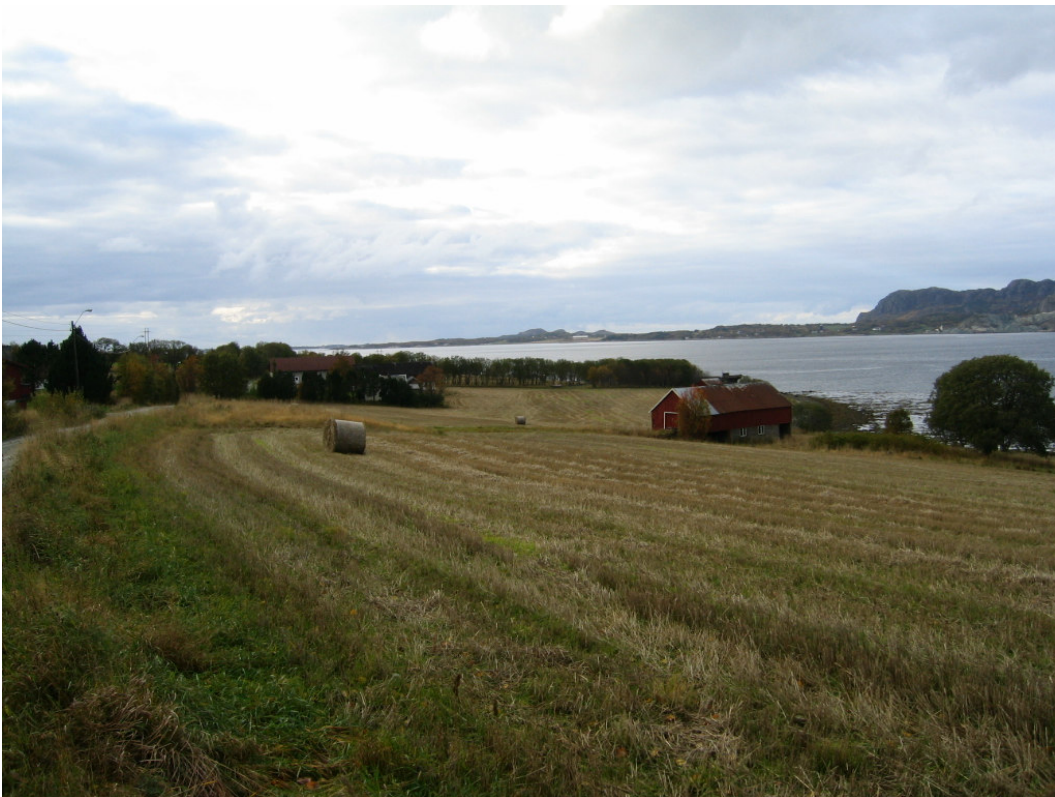
Bilde 2

Faktor	Observasjon/beskrivelse	Kategori (sett x)	
Erosjon	Det pågår litt erosjon i strandsonen. Bekken er lukket.	Aktiv	
		Noe	
		Litt	X
		Ingen	
Inngrep	Bekken er lukket, se bilde 2.	Stort	
		Noe	X
		Lite	
		Ingen	
Flombølge/ oppdemming		Alvorlig	
		Middels	
		Liten	
		Ingen	X
Andre forhold

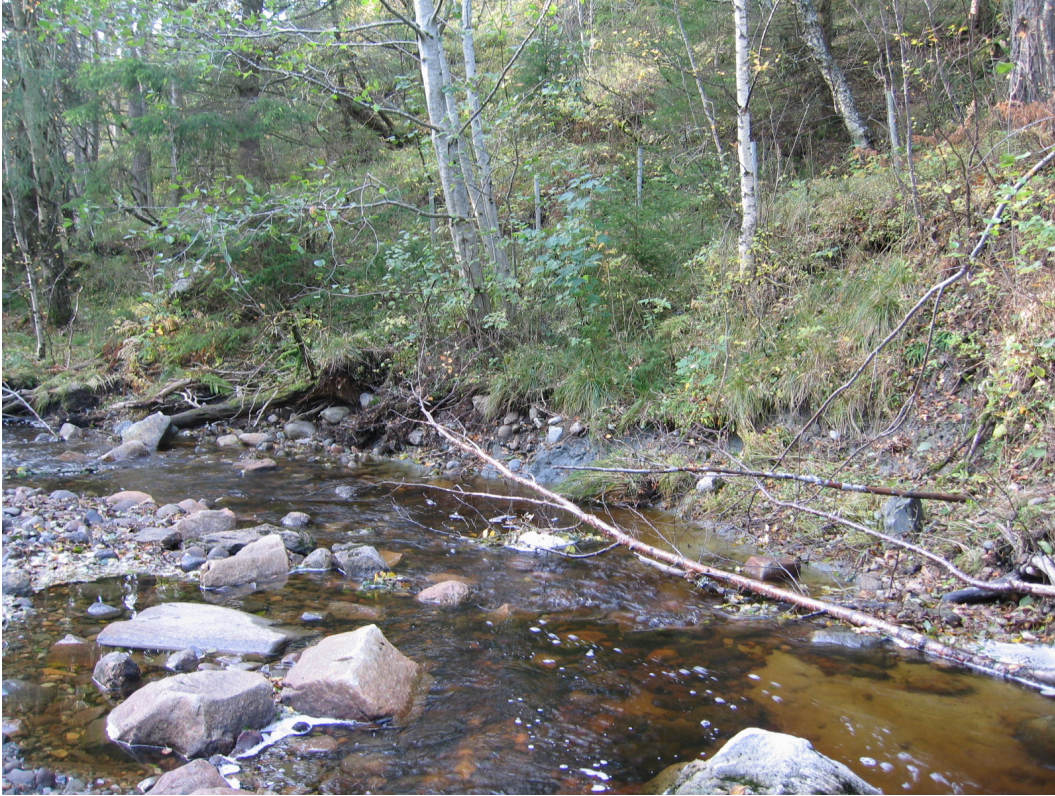
Faktor	Observasjon/beskrivelse	Kategori (sett x)	
Erosjon	Det pågår litt erosjon i Hårbergselva med noe erosjon i de krappeste yttersvingene. Se bilde 1-5. Elvebunnen består av mye stein og grus men leire under dekskjiktet.	Aktiv	
		Noe	(X)
		Litt	X
		Ingen	
Inngrep	Grunneierne har sikret i en del yttersvinger med stein, betong og etc. Bakkeplanering	Stort	
		Noe	X
		Lite	
		Ingen	
Flombølge/ oppdemming	Hvis hele sonen raser ut med påfølgende flombølge vil dette oversvømme områder med mindre enn 5 boligenheter.	Alvorlig	
		Middels	X
		Liten	
		Ingen	
Andre forhold

Bilde 1: Noe erosjon i Hårbergselva

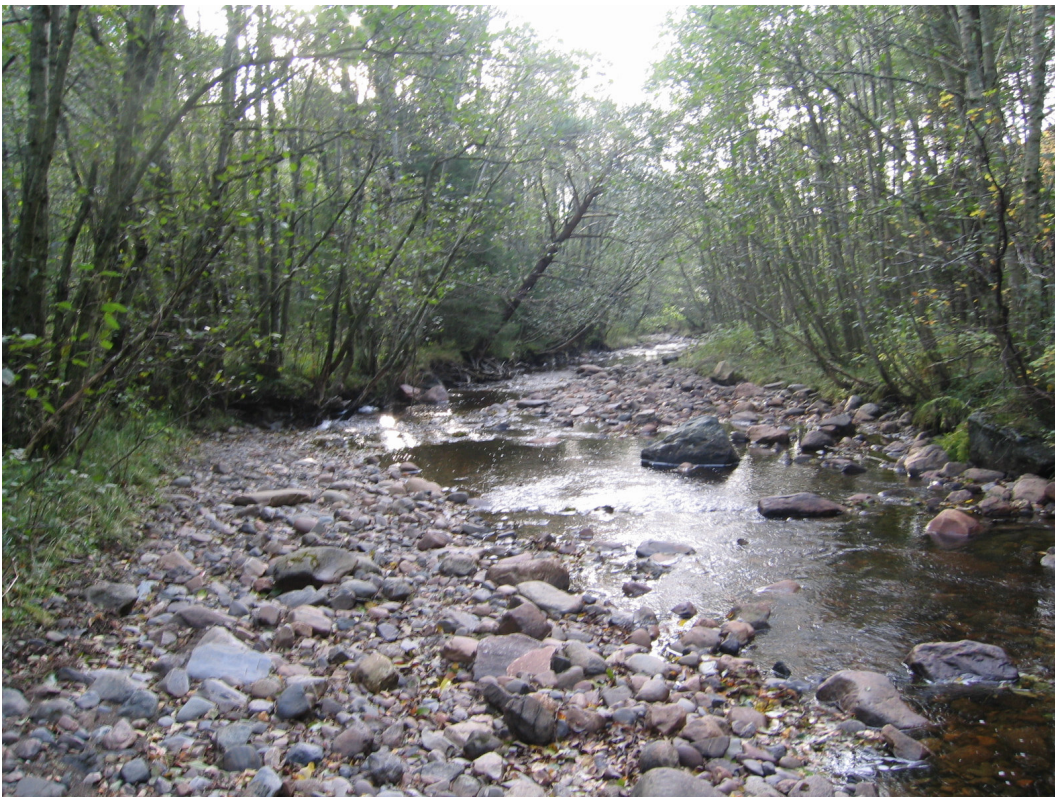
Bilde 2: Litt erosjon i Hårbergselva

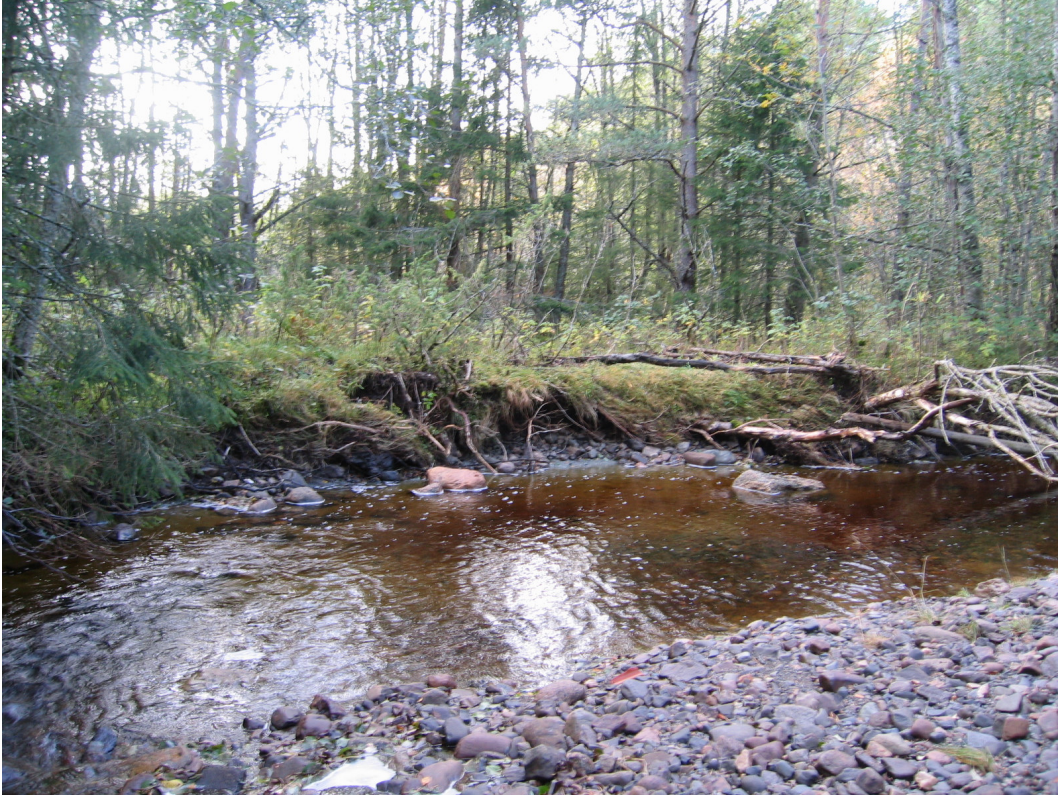
Bilde 3: Noe erosjon i Hårbergselva

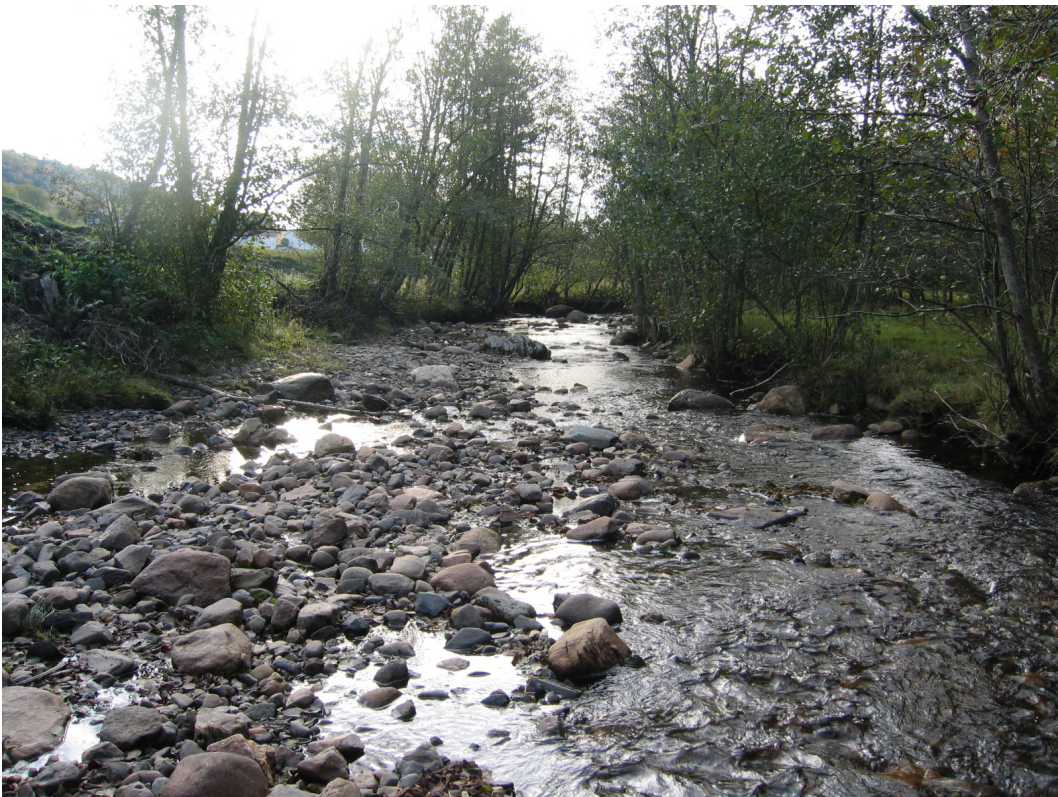
Bilde 4: Litt erosjon i Hårbergselva

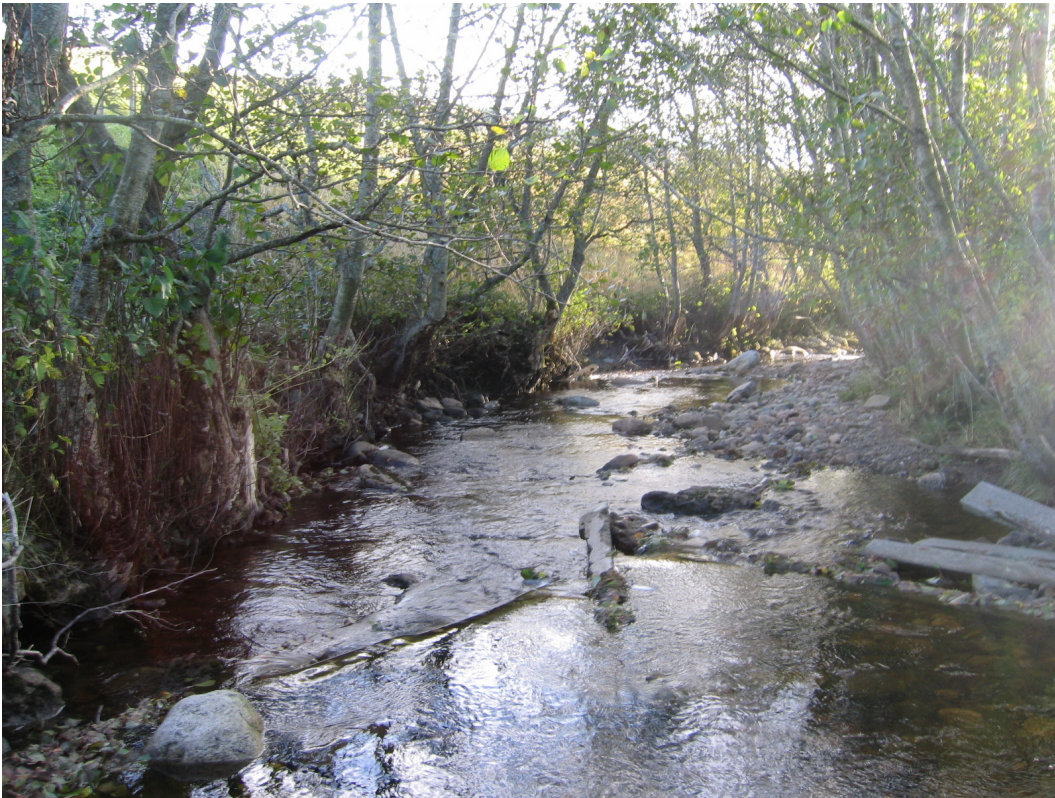
Bilde 5: Noe erosjon i Hårbergselva

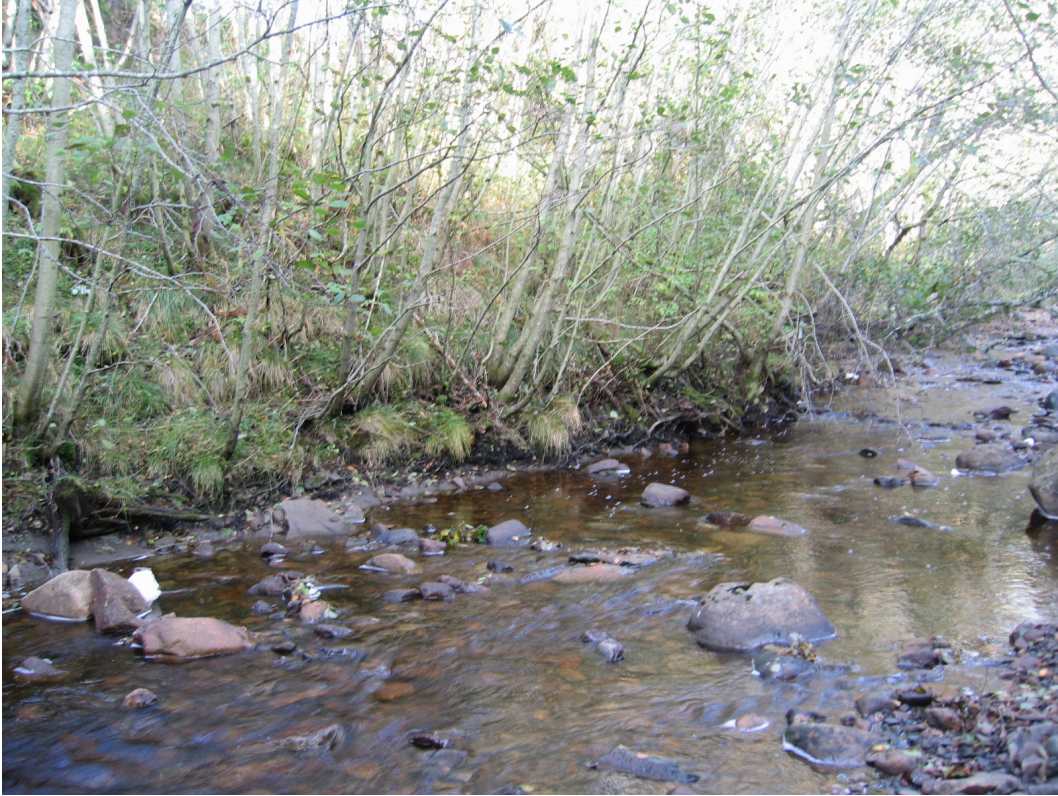
Bilde 1

Faktor	Observasjon/beskrivelse	Kategori (sett x)	
Erosjon	Det pågår noe erosjon i Hårbergselva med aktiv erosjon i de krappeste yttersvingene. Se bilde 1 (noe erosjon) og bilde 2 (aktiv erosjon). Elvebunnen består av mye stein og grus men leire under dekkjiktet. Bilde 3 viser en strekning med litt erosjon/ingen erosjon.	Aktiv	
		Noe	X
		Litt	
		Ingen	
Inngrep		Stort	
		Noe	
		Lite	
		Ingen	X
Flombølge/ oppdemming	Hvis hele sonen raser ut med påfølgende flombølge vil dette oversvømme områder med mindre enn 5 boligheter.	Alvorlig	
		Middels	X
		Liten	
		Ingen	
Andre forhold
