Norges  
vassdrags- og  
energidirektorat

## Klassifisering av kvikkleiresoner

### Rissa – Del II

## Klassifisering av kvikkleiresoner i Rissa kommune – Rapport II

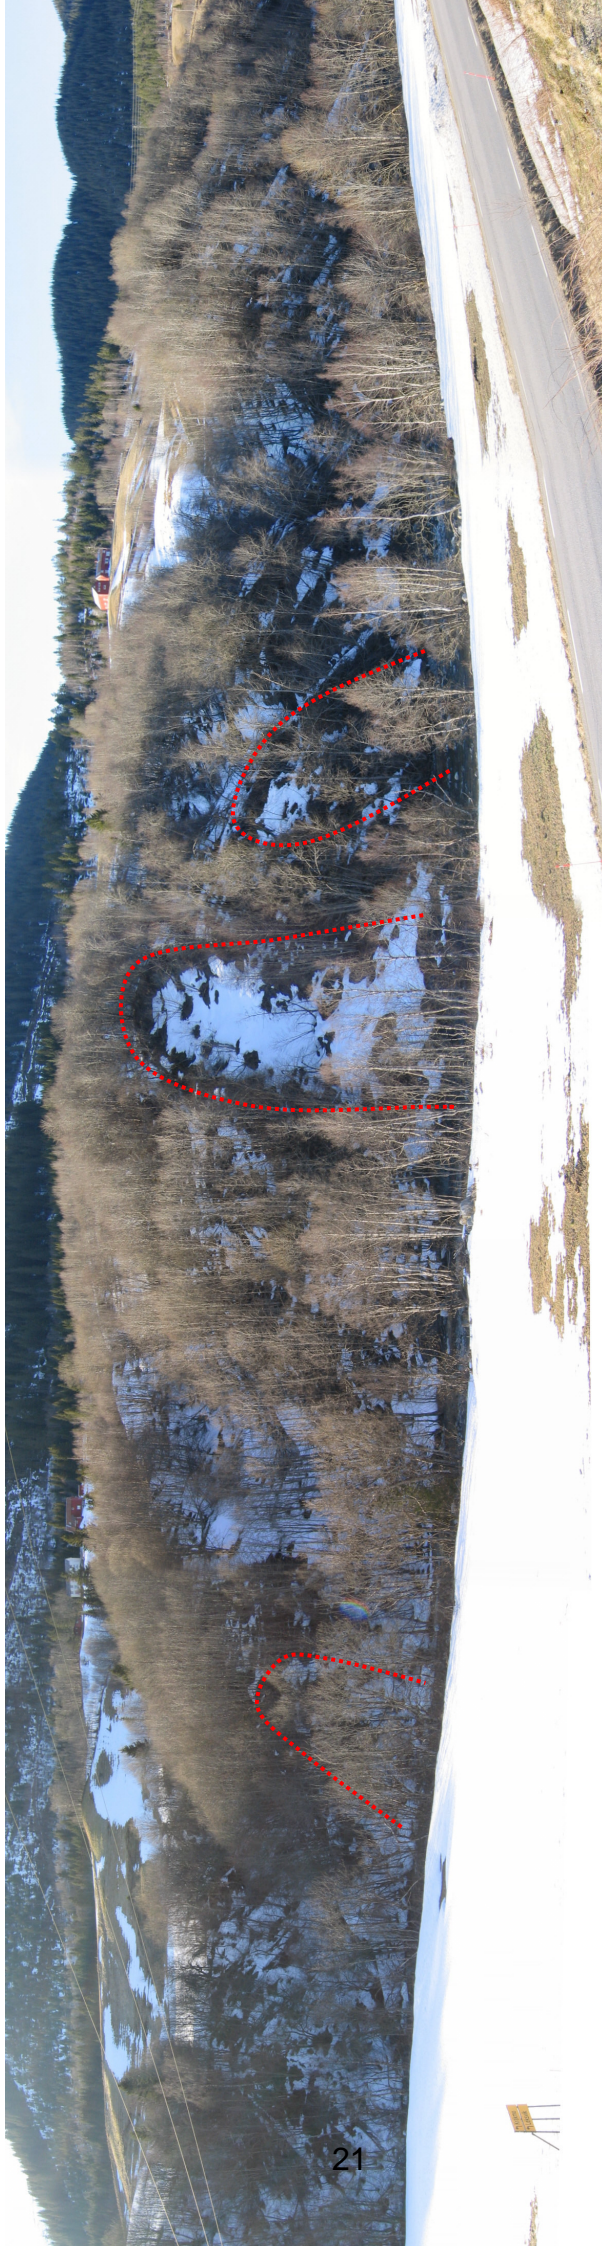
### Bilde 1

Rød linje viser de tre rasene i sonen
