Norges
vassdrags- og
energidirektorat

Klassifisering av kvikkleiresoner

Levanger – Rapport 2

Dato: 15.8.2005	Saksbehandler: Geir B Hagen
Revidert:	Ansvarlig: Mads Johnsen
Kommune: Levanger	NVE Region Midt-Norge
Fylke: Nord-Trøndelag	Vestre Rosten 81, 7075 TILLER
Vassdragsnr.: 126	Tlf.: 72 89 65 50 Faks: 72 89 65 51

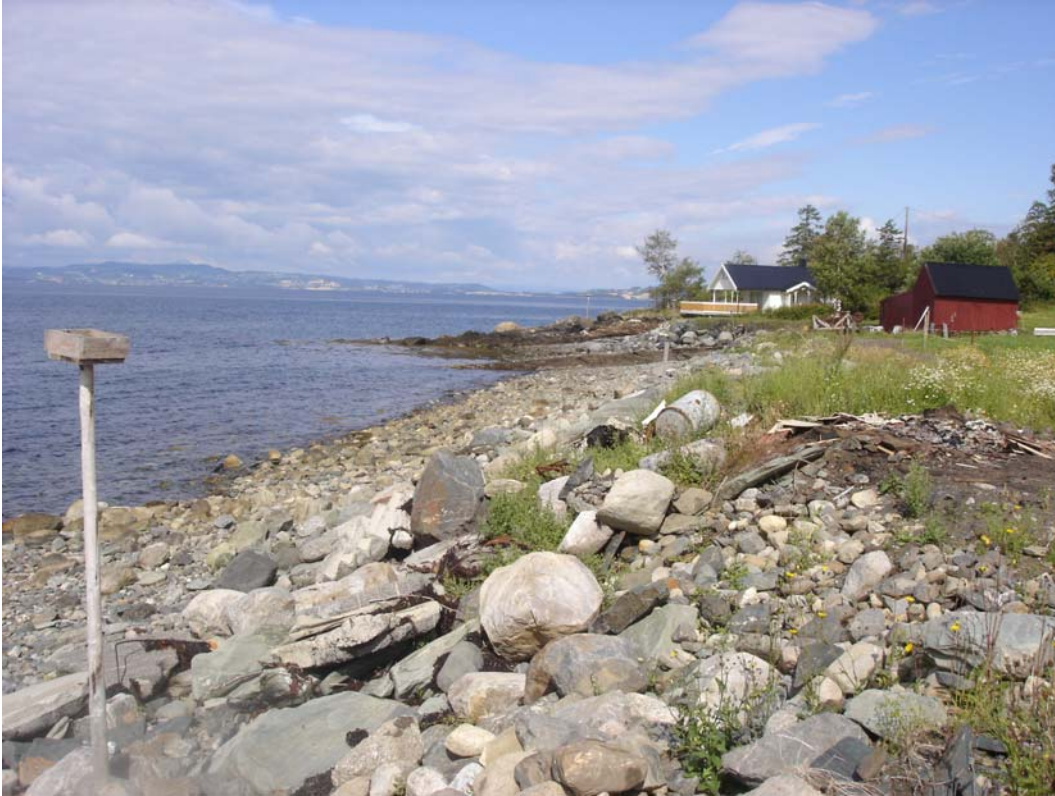
Bilde 1: Litt erosjon mot strandsonen.

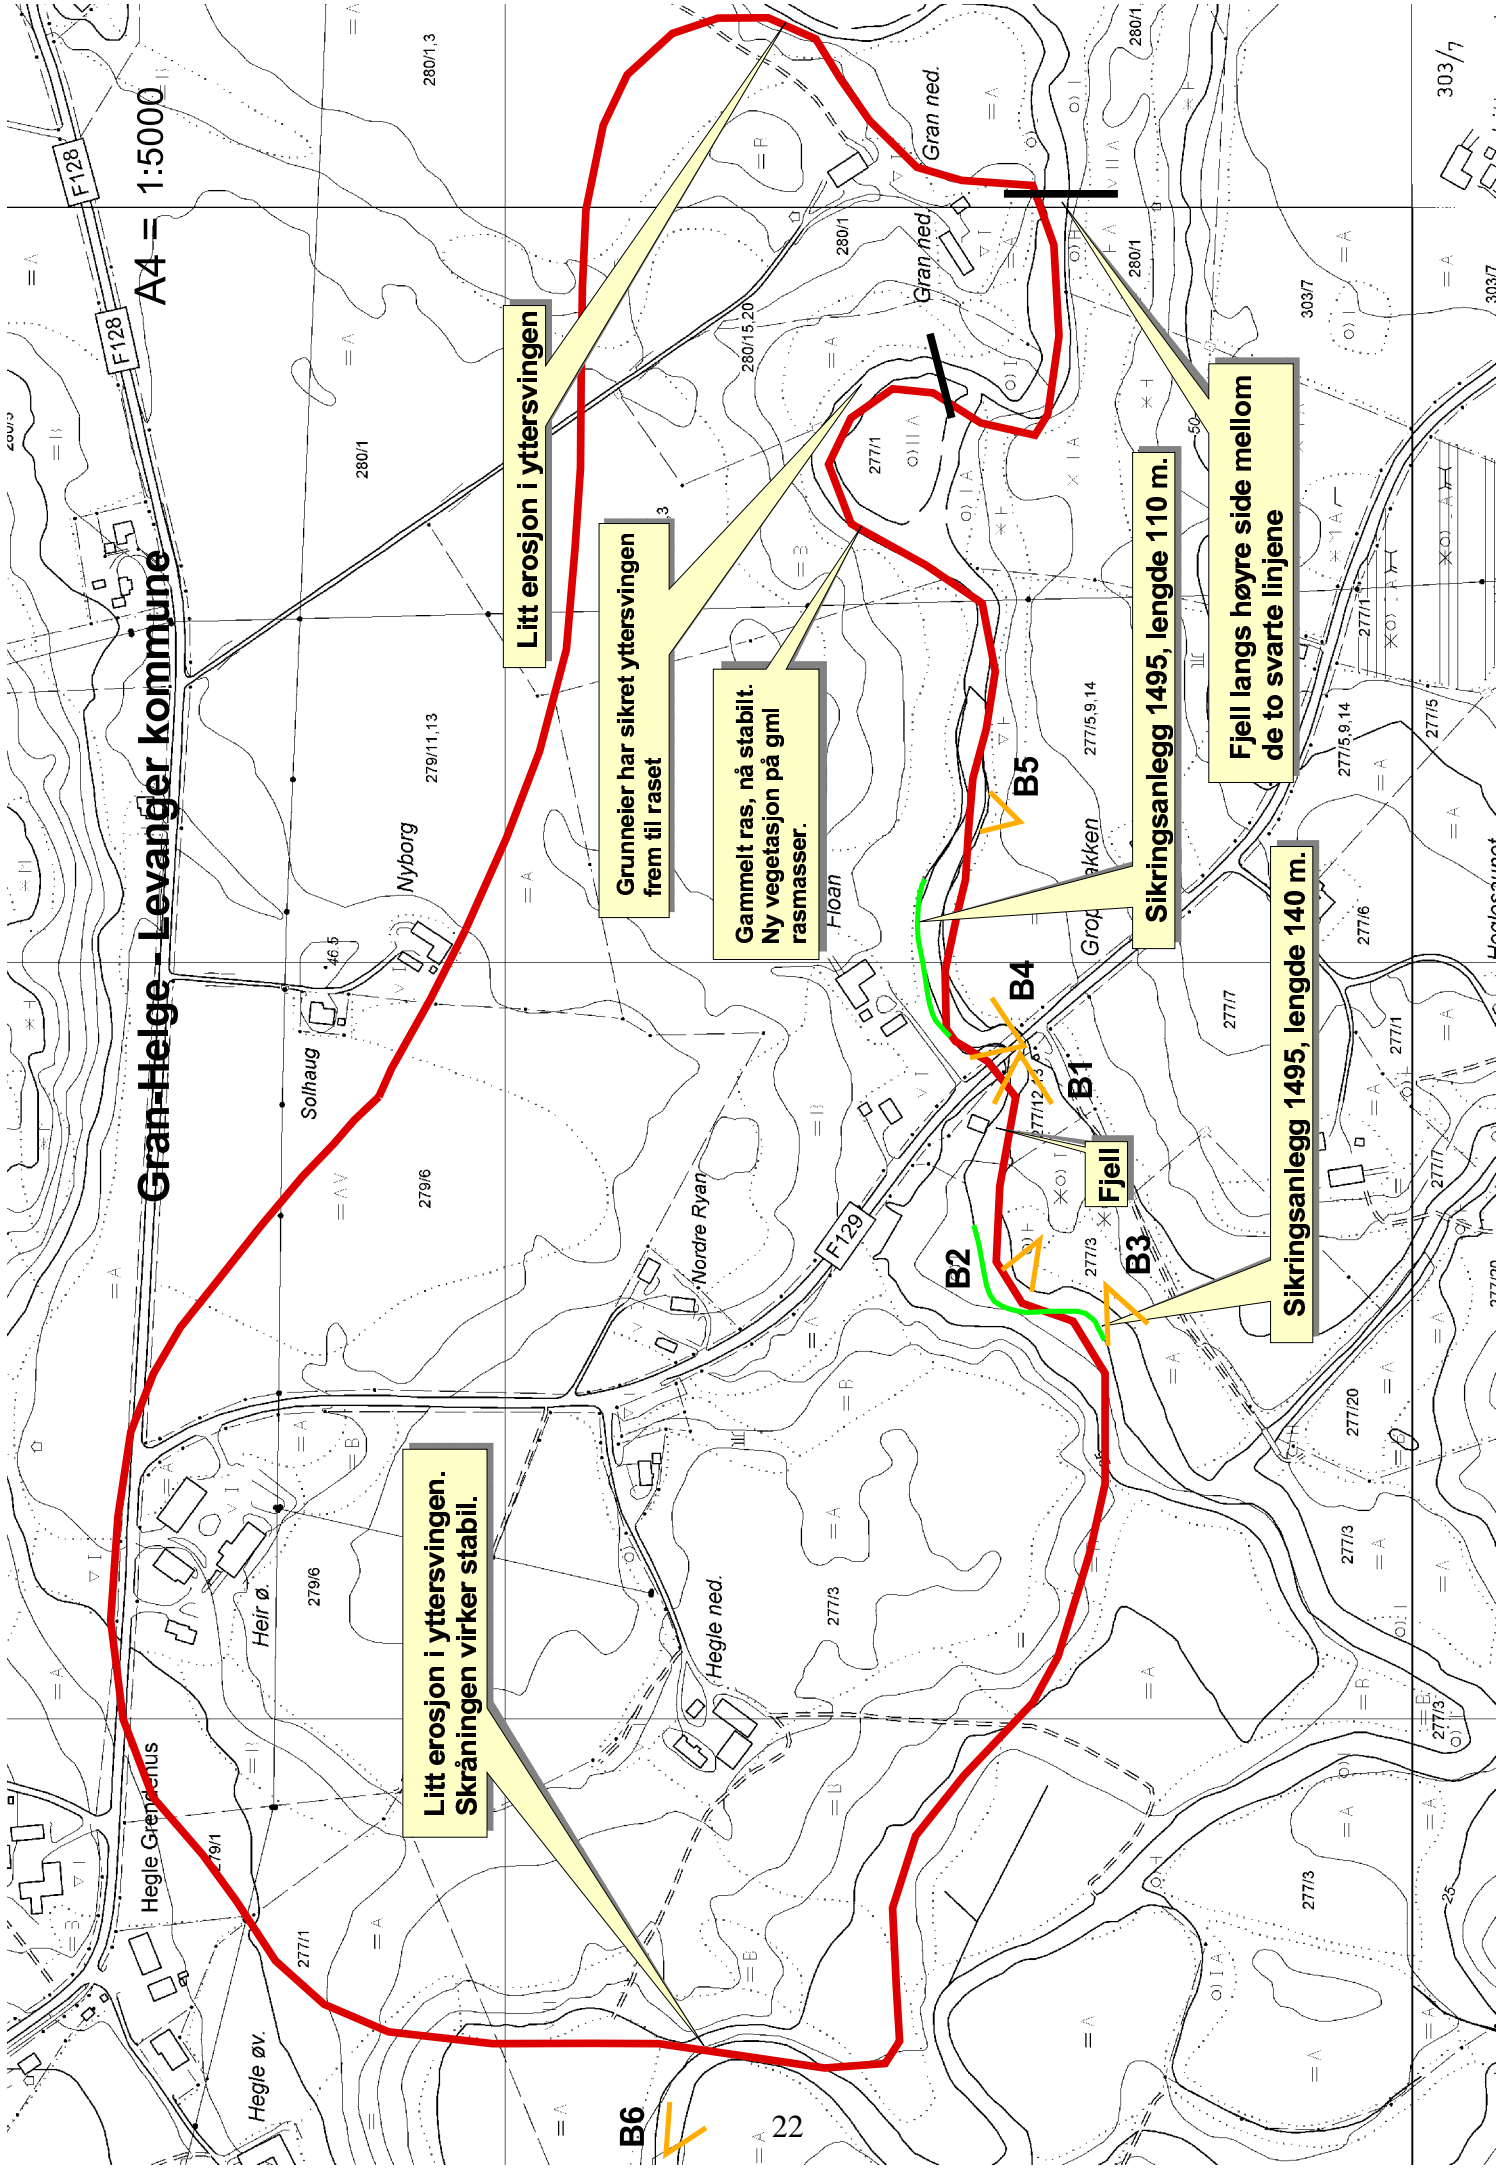
Gran-Helge - Levanger kommune

Litt erosjon i yttersvingen.
Skråningen virker stabil.

Litt erosjon i yttersvingen

Grunneier har sikret yttersvingen
frem til raset

Gammelt ras, nå stabil.
Ny vegetasjon på gml
rasmasser.

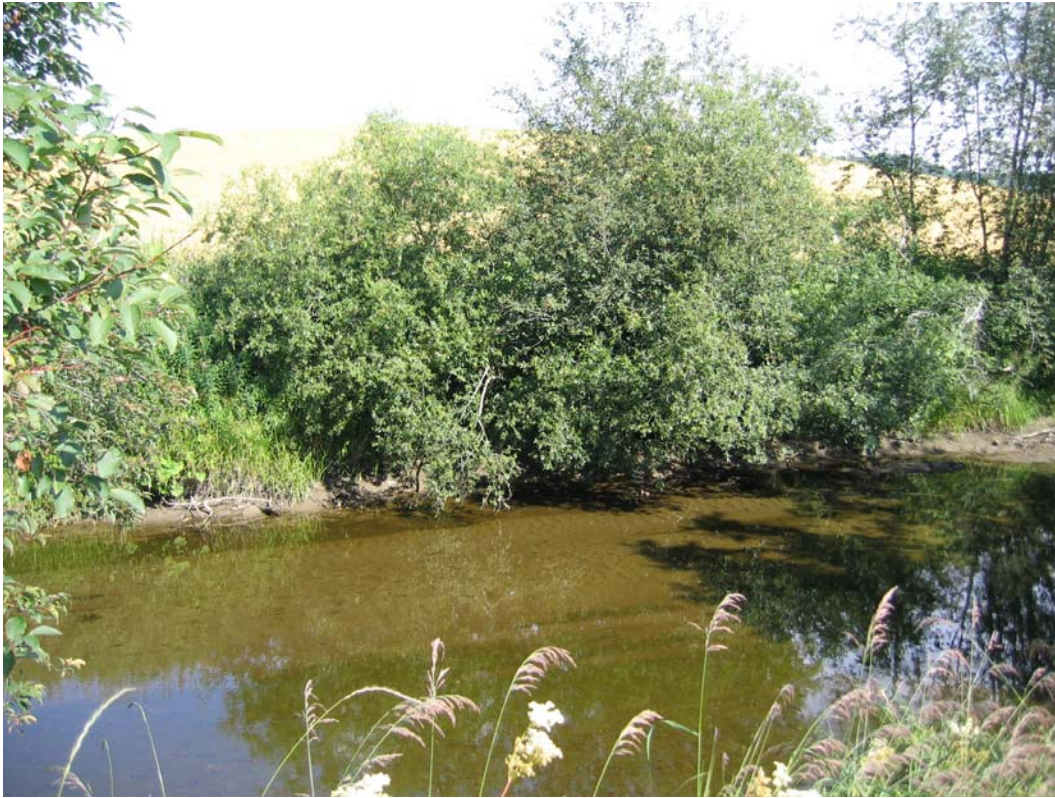
Bilde 5: Oppstrøms sikringsanlegget. Litt erosjon.

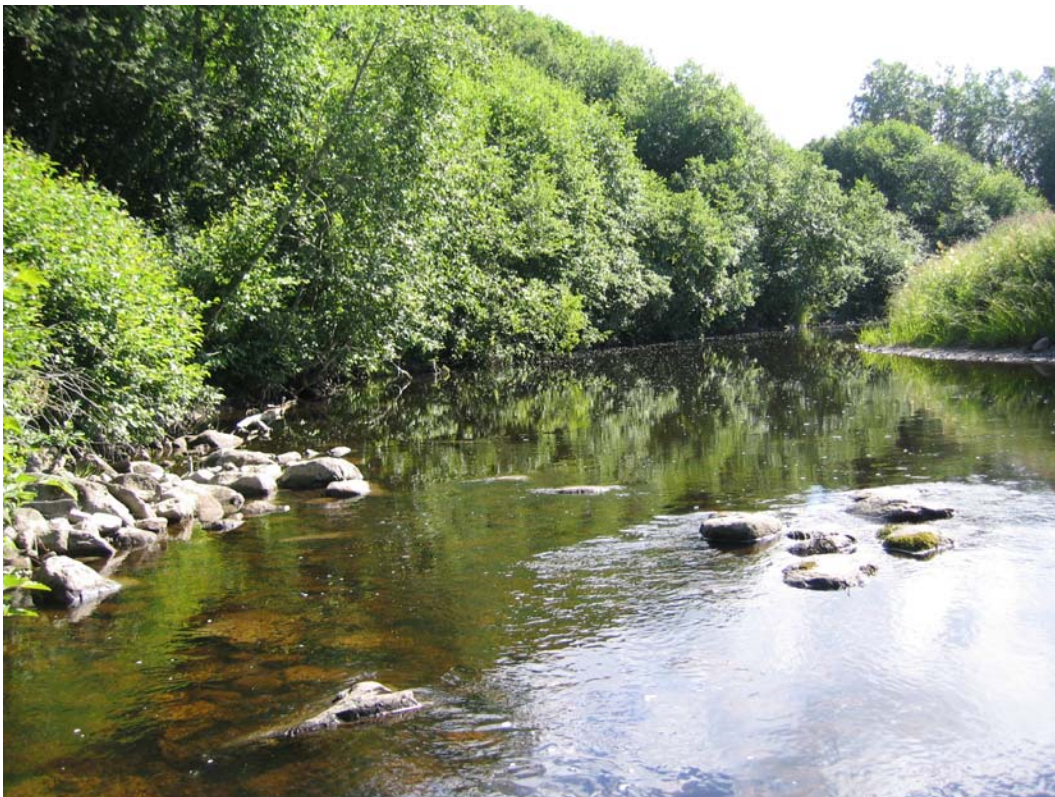
Bilde 6: Litt erosjon i yttersvingen. Skråningen virker stabil.

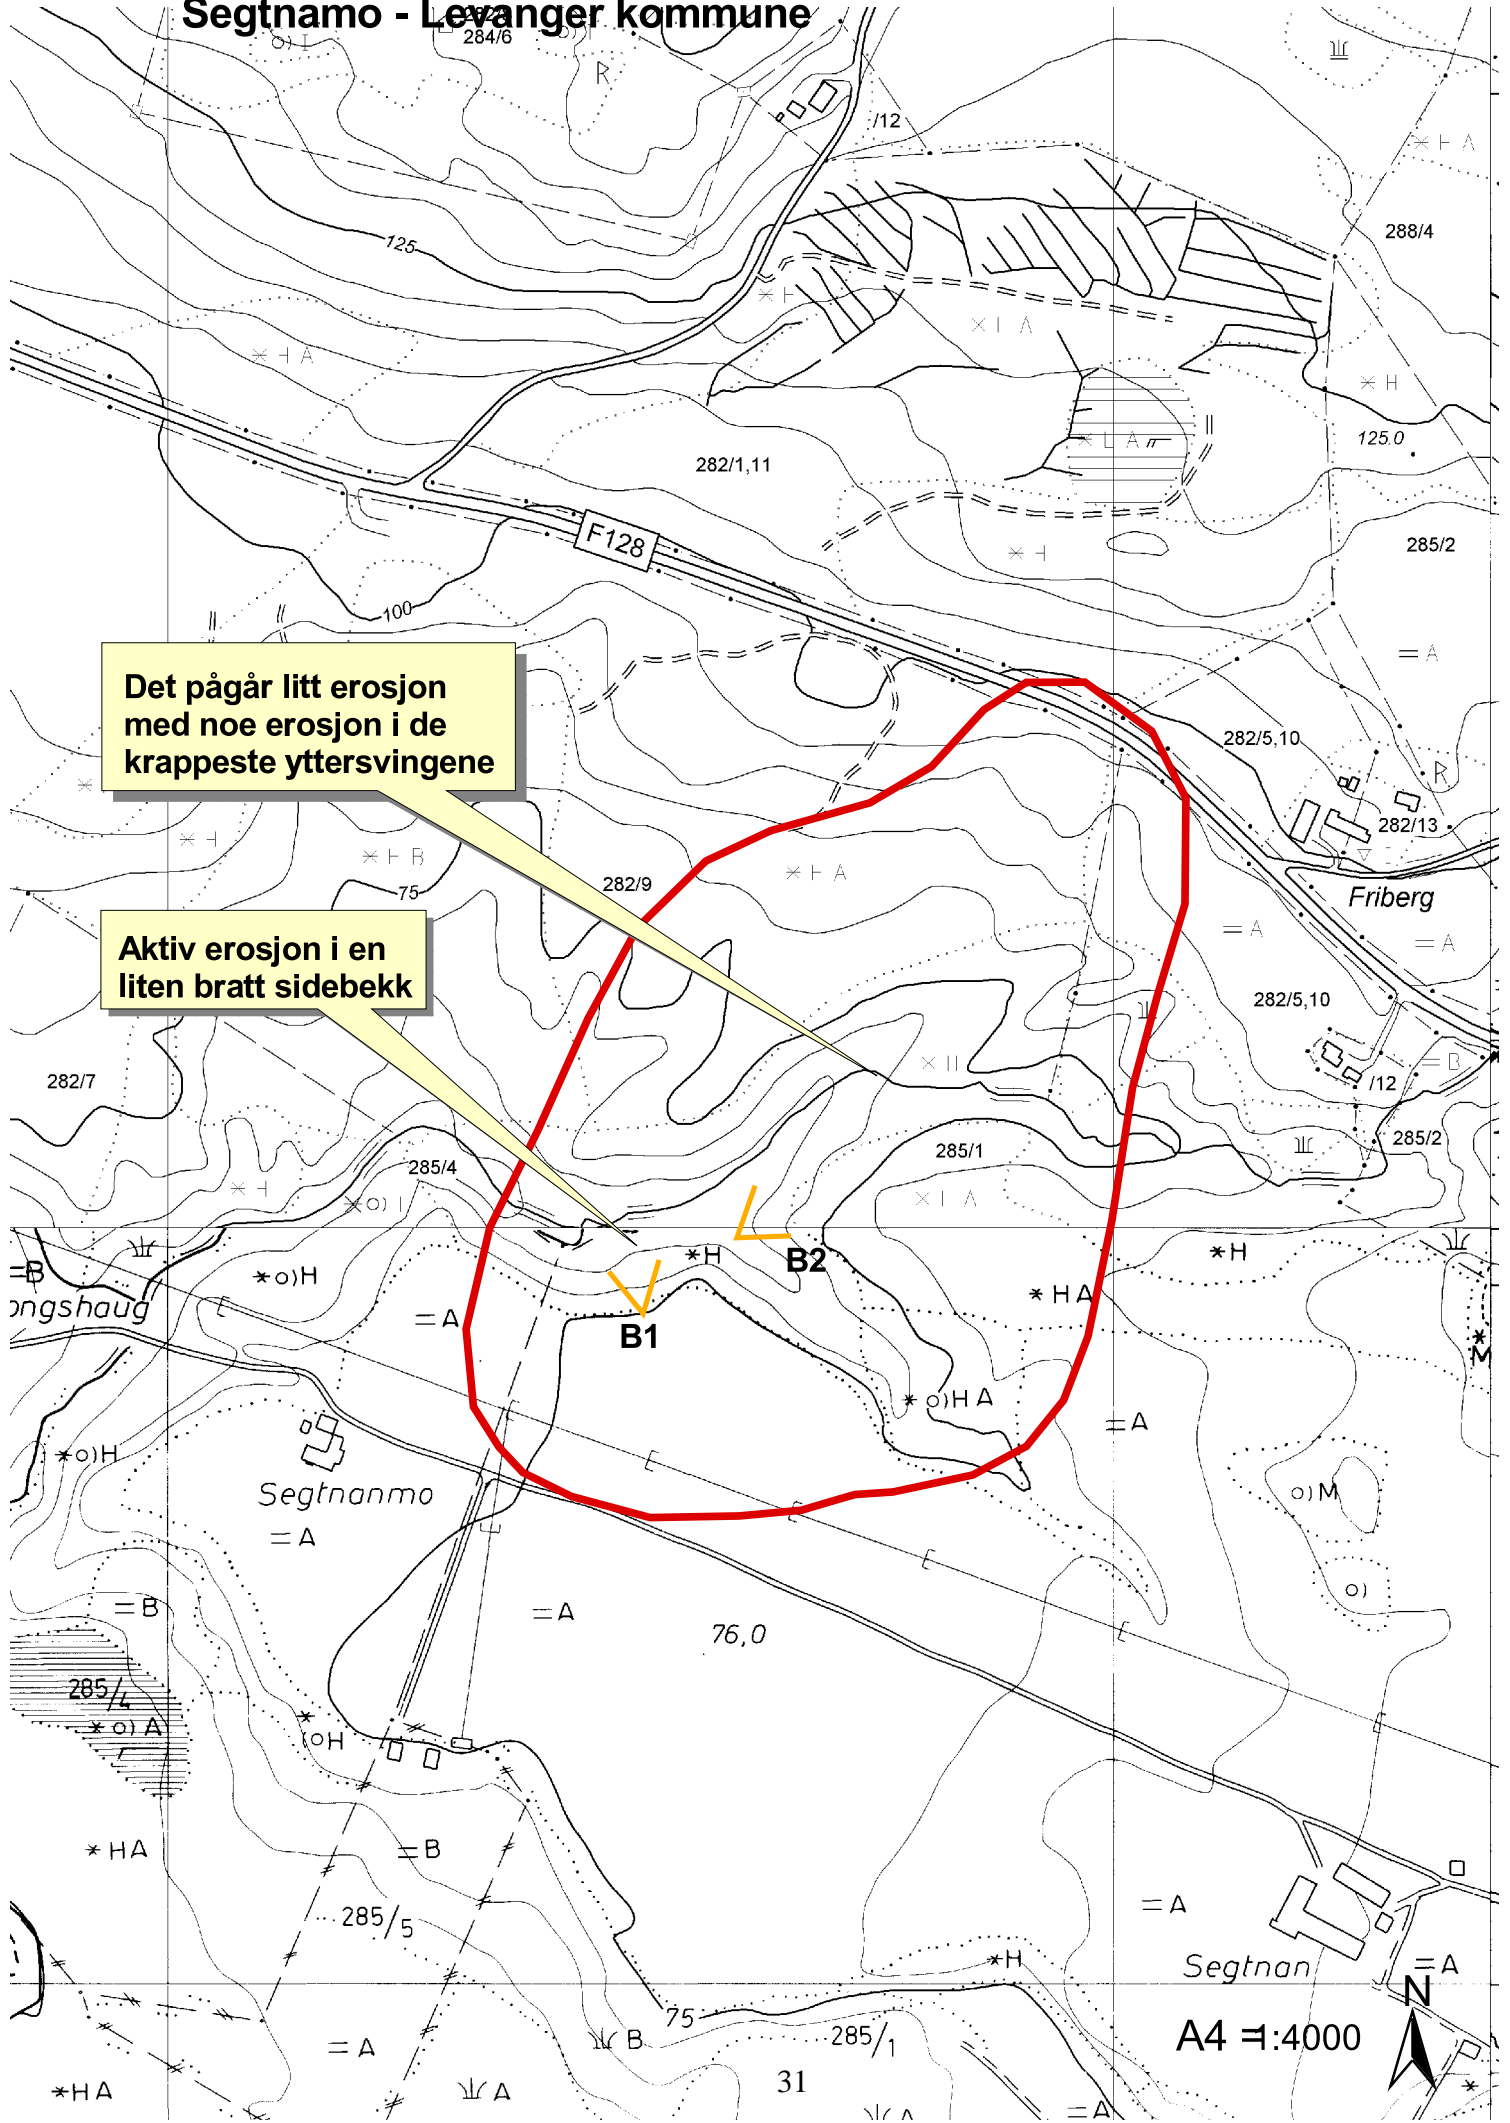
Segtnamo - Levanger kommune

Det pågår litt erosjon med noe erosjon i de krappeste yttersvingene

Aktiv erosjon i en liten bratt sidebekk

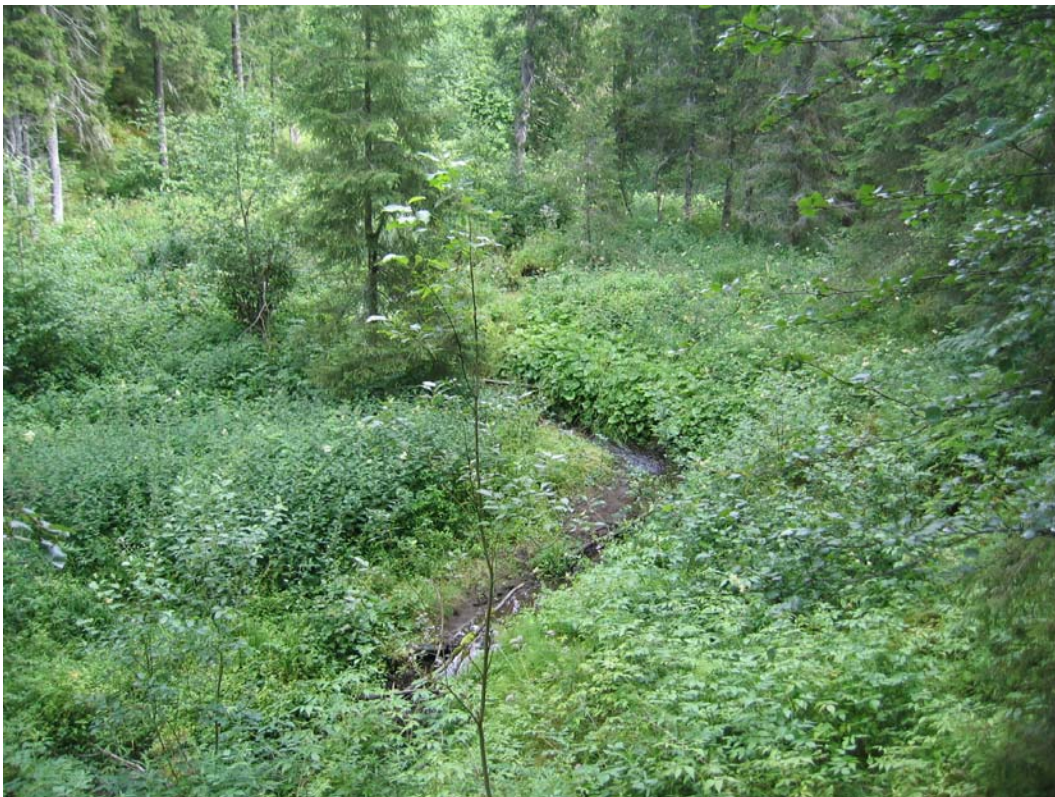
Bilde 2: Litt erosjon, bunnsenking ca 0,5m.

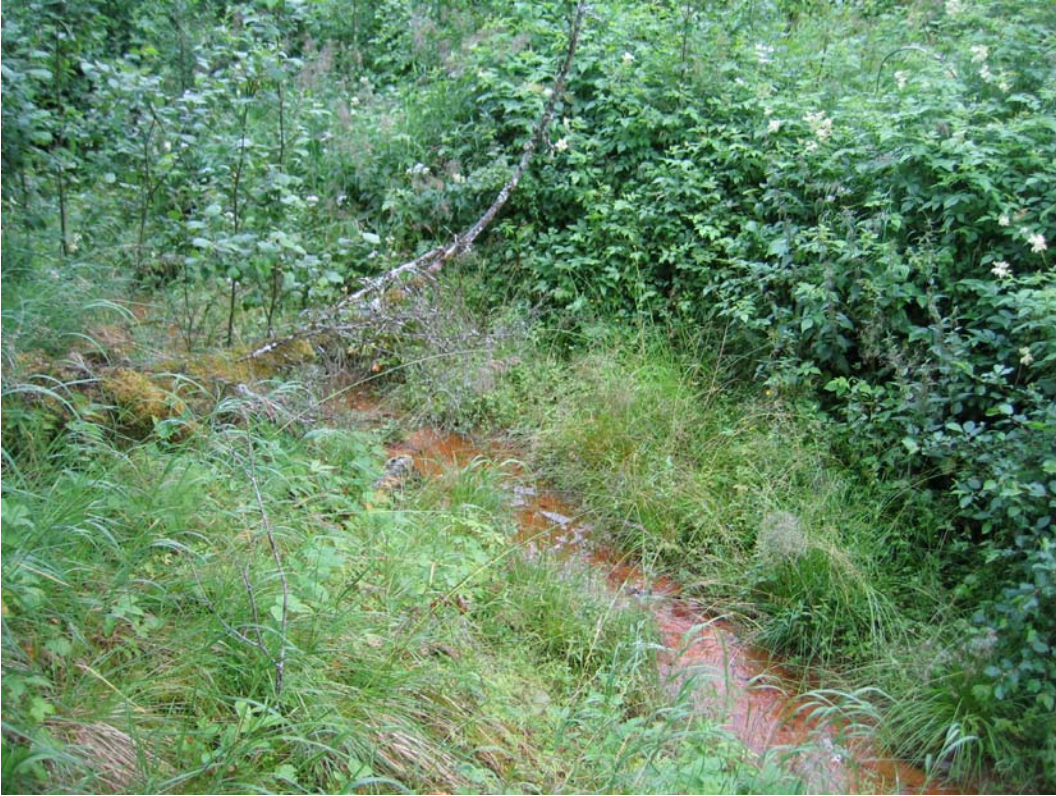
Bilde 3: Rett nedstrøms utløp kulvert.

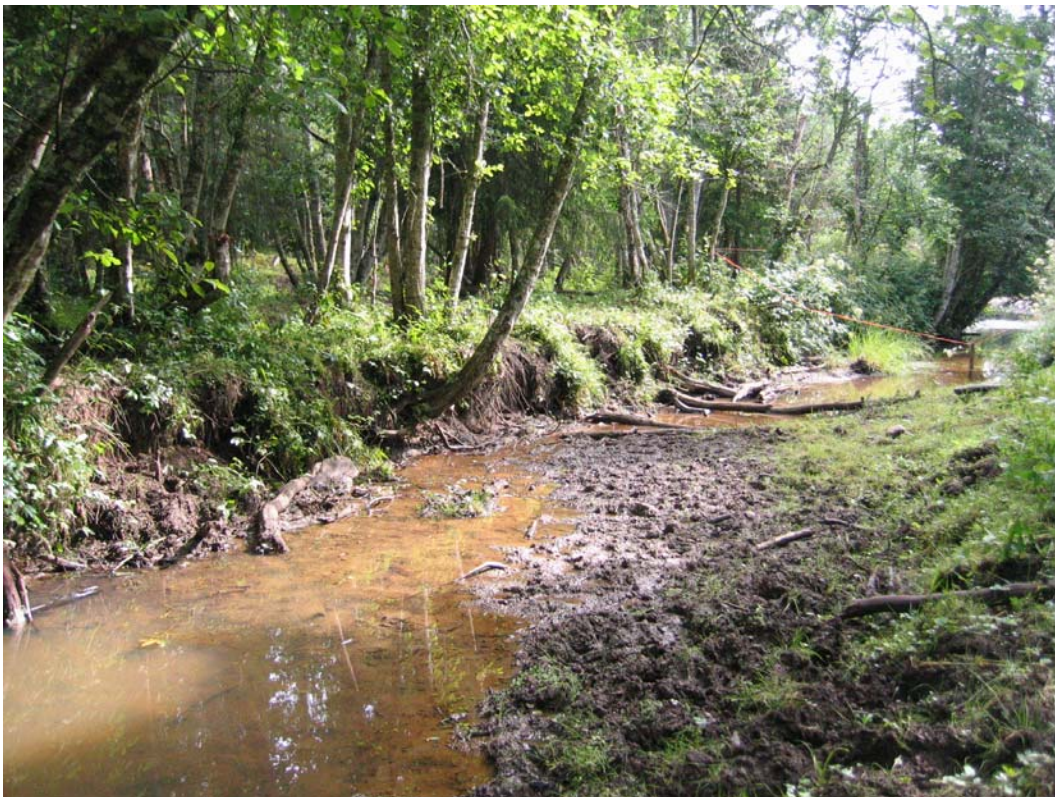
Bilde 6: Litt erosjon.

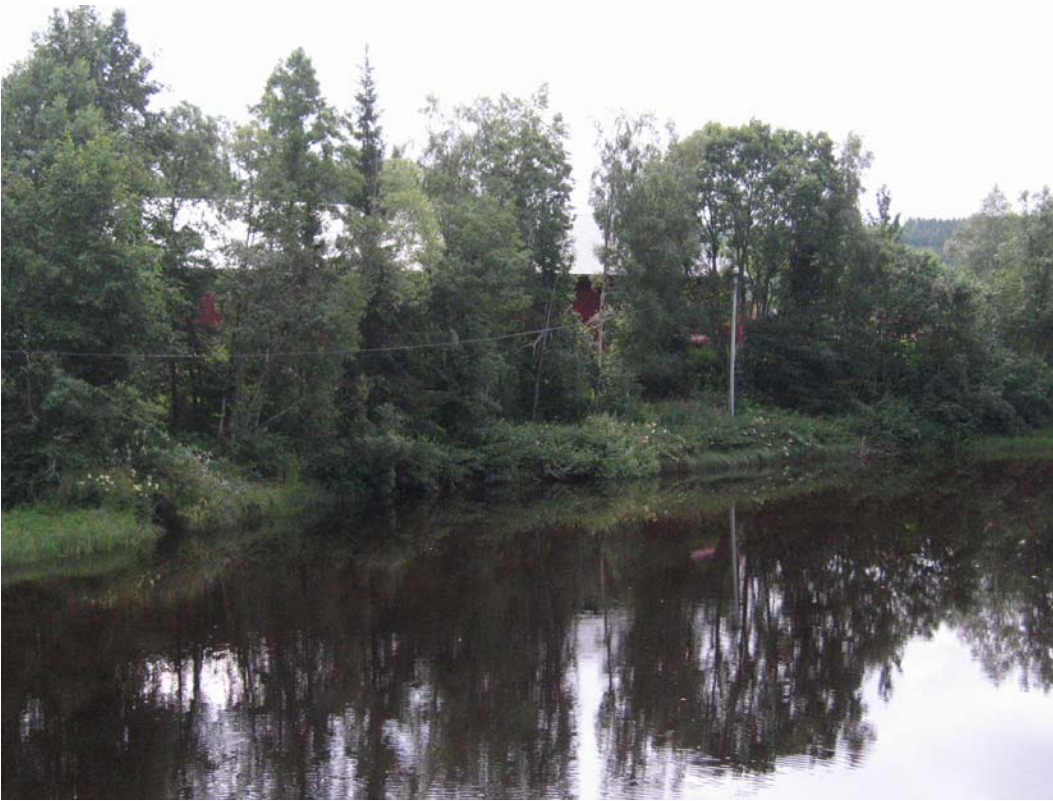
Bilde 3. Litt erosjon. Elva er stille pga Reistaddammen rett nedstrøms.

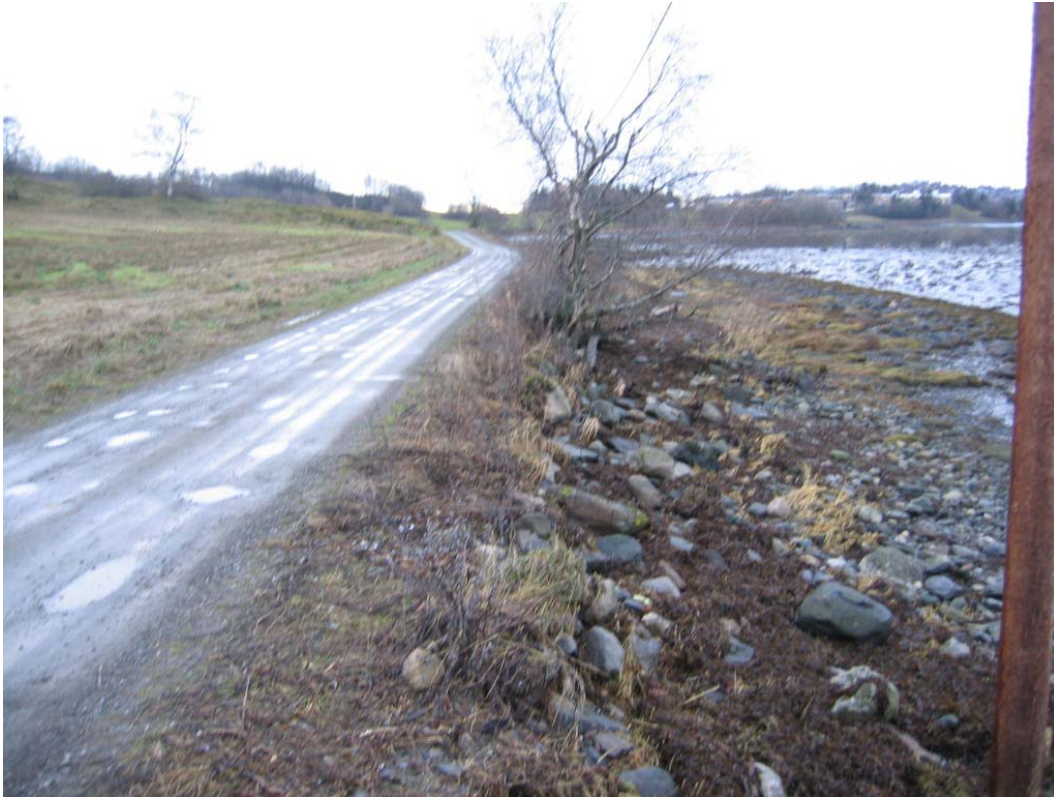
Bilde 1: Stor rund stein ligger langs strandsonen og ingen skader på grusveien

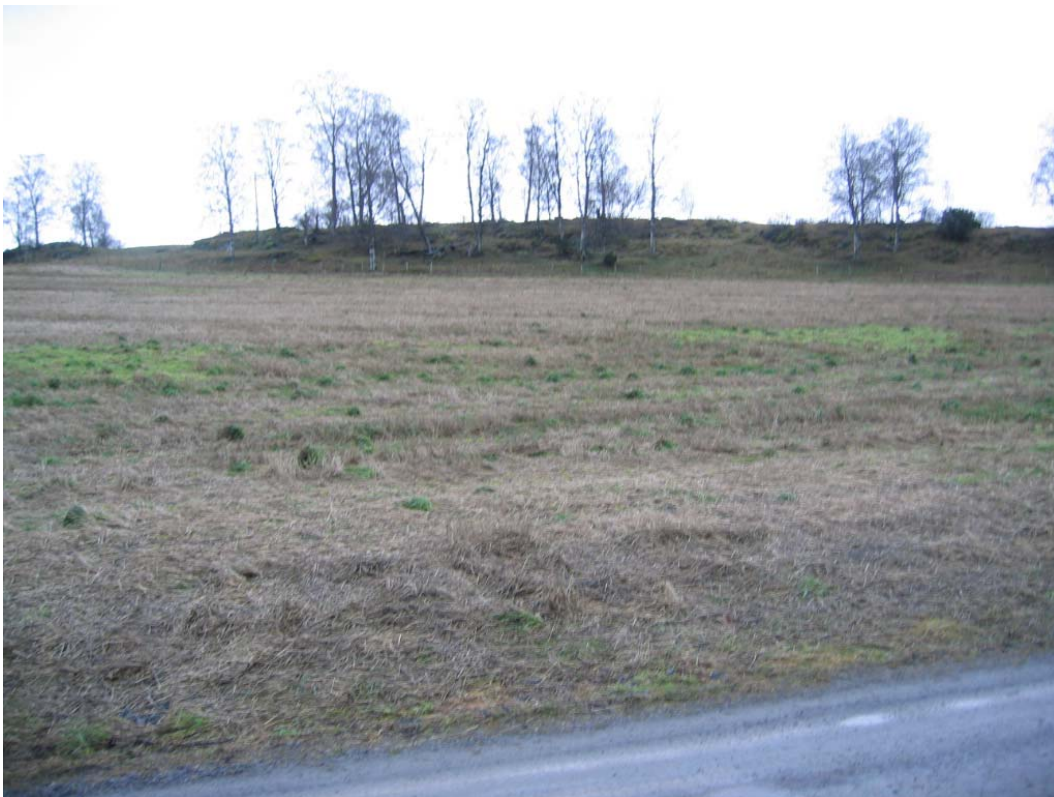
Bilde 2: Ingen sig i skråningen ned mot strandsonen

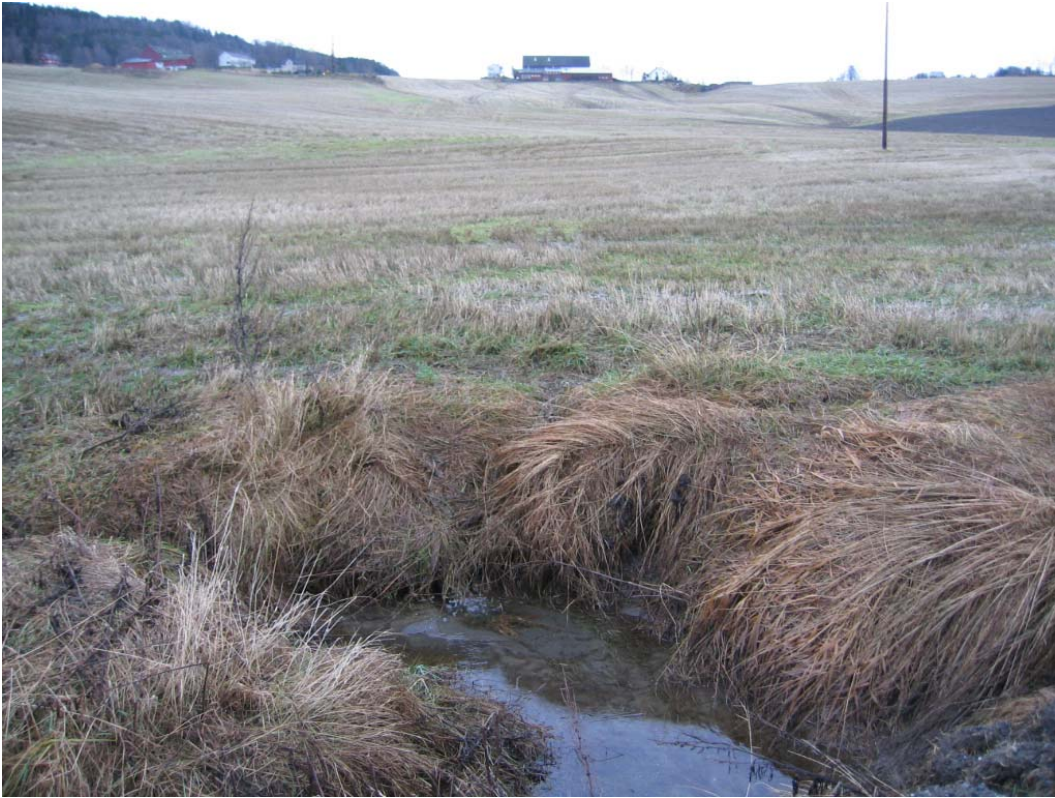
Bilde 1: Bekkelukking og bakkeplanering

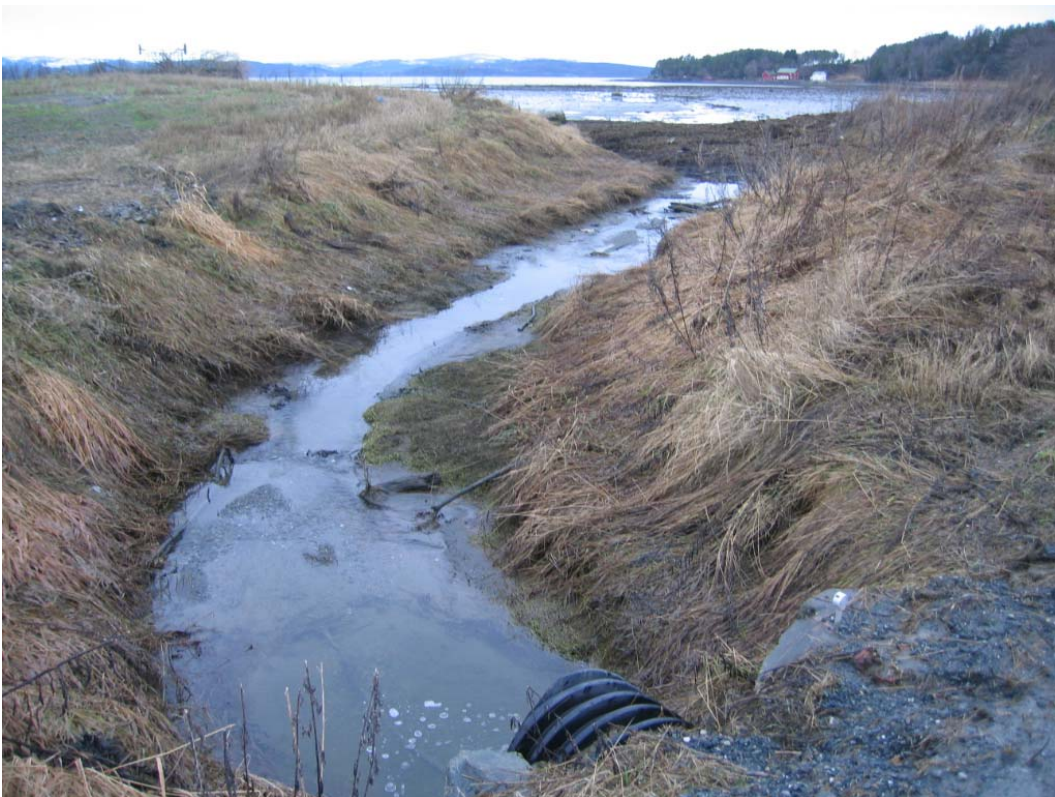
Bilde 2: Utløp bekk

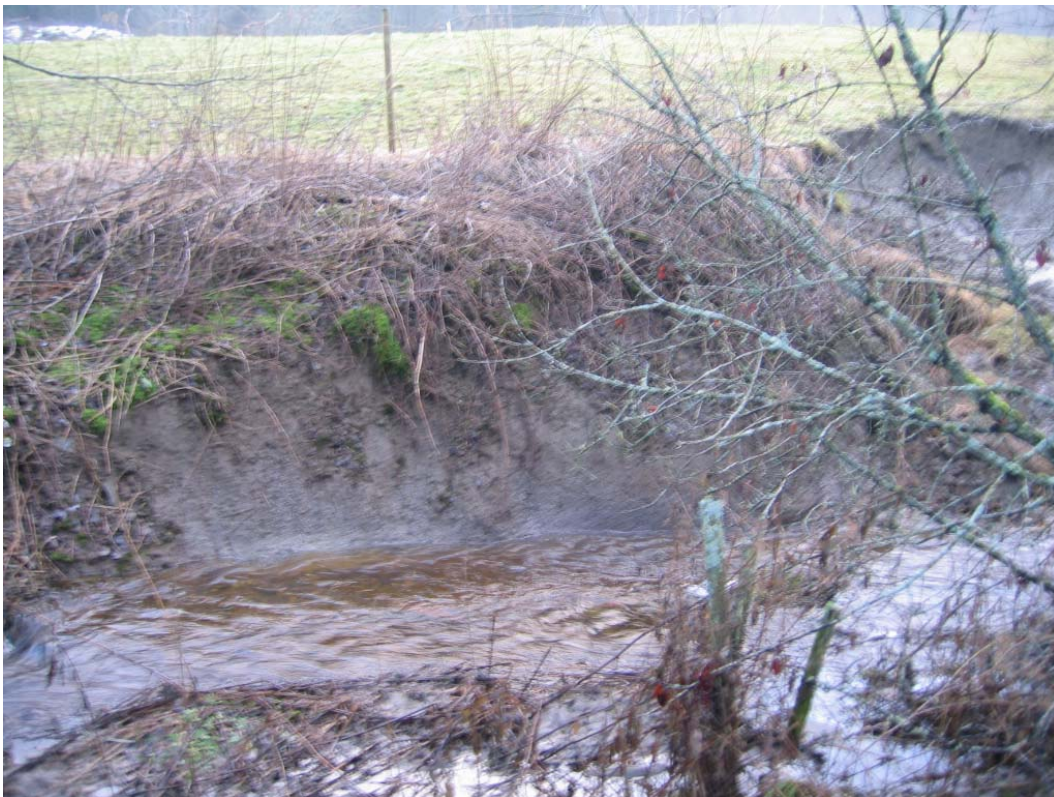
Bilde 4: Aktiv erosjon, åpen leire

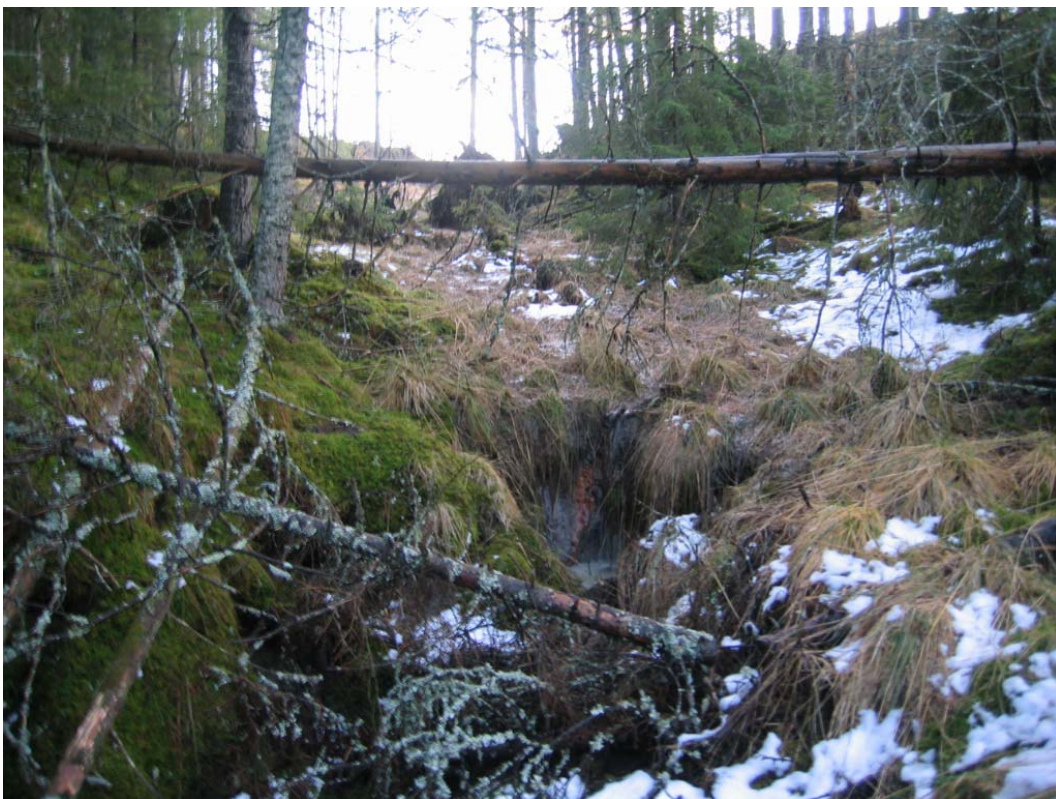
Bilde 2: Noe erosjon, bunnsenking 0,5 m og grått vann

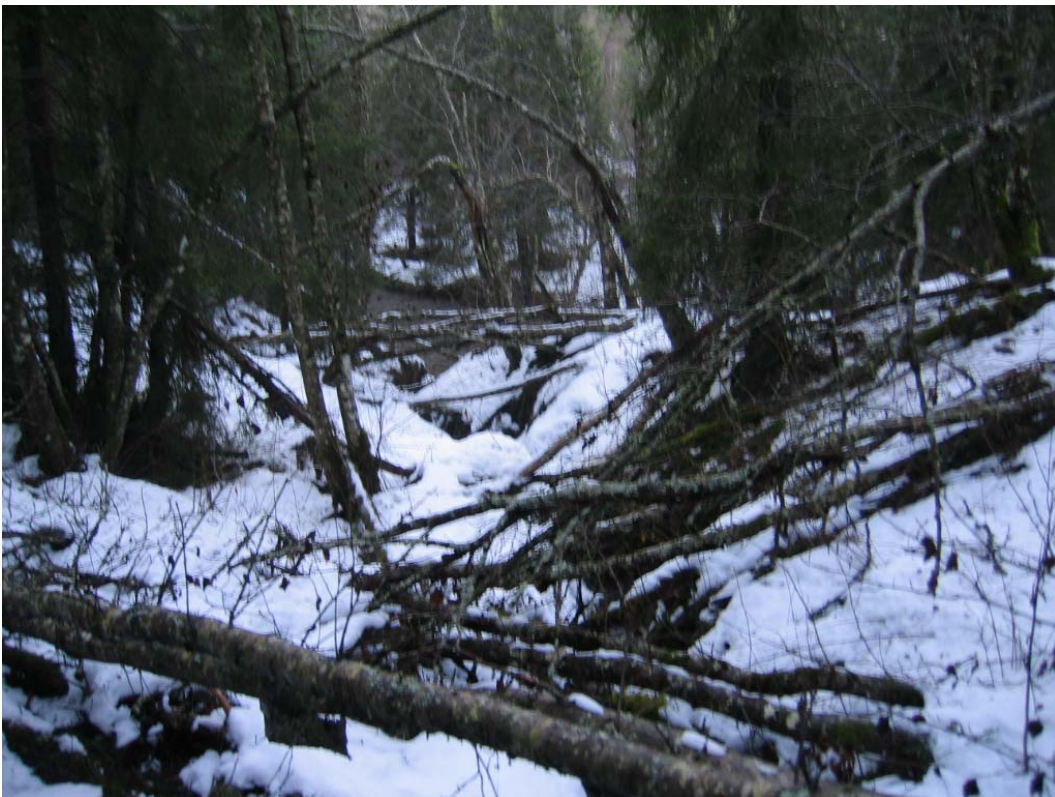
Bilde 4: Noe erosjon/aktiv erosjon i bekk ned mot Rinnelva

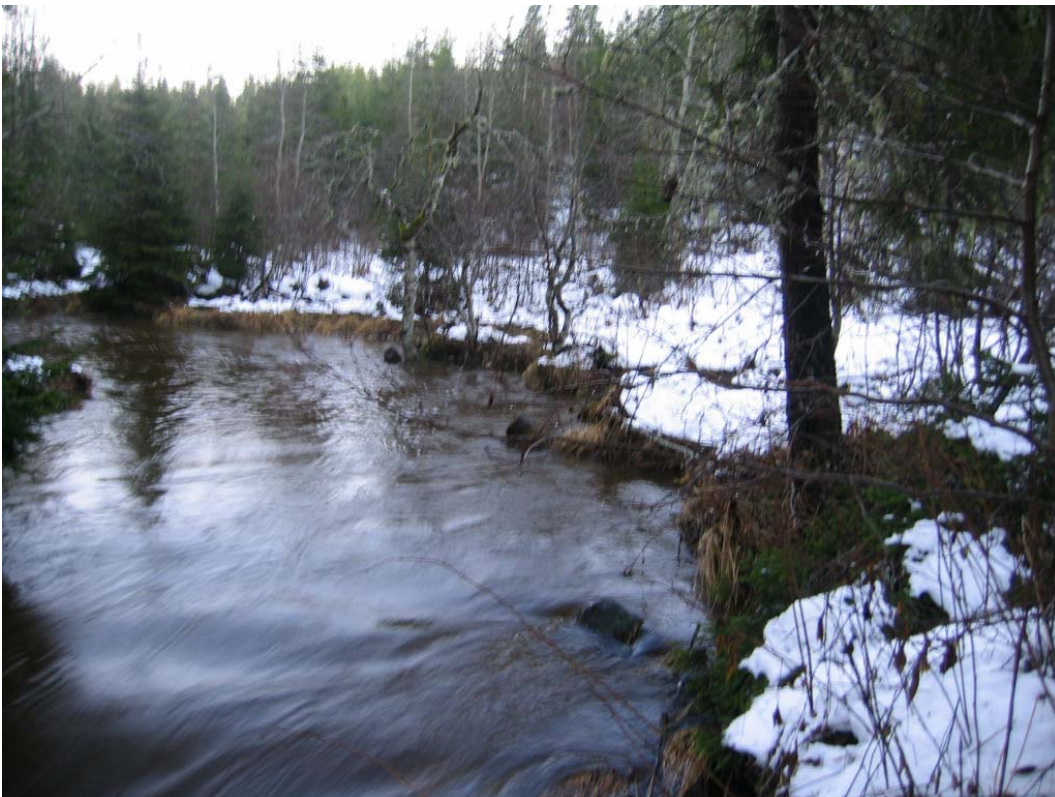
Bilde 6: Litt erosjon

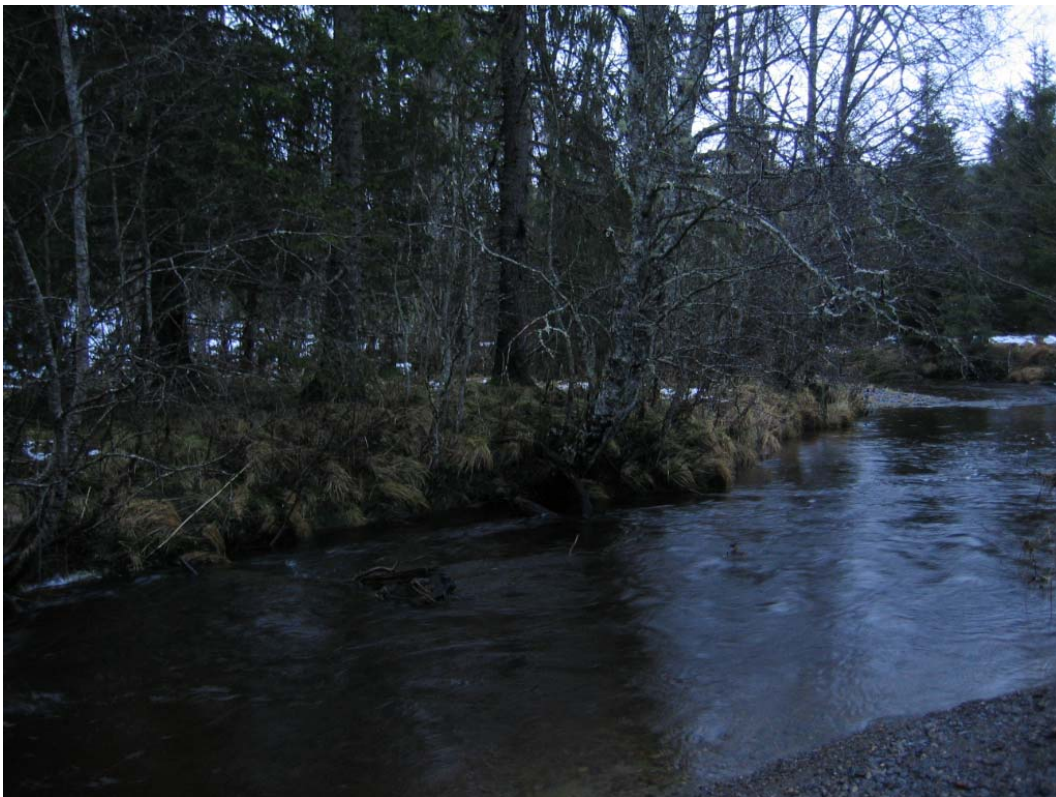
Bilde 10: Litt erosjon/noe erosjon rett nedstrøms bilde 9
