Norges
vassdrags- og
energidirektorat

Klassifisering av kvikkleiresoner

Levanger – Rapport 2

Dato: 15.8.2005	Saksbehandler: Geir B Hagen
Revidert:	Ansvarlig: Mads Johnsen
Kommune: Levanger	NVE Region Midt-Norge
Fylke: Nord-Trøndelag	Vestre Rosten 81, 7075 TILLER
Vassdragsnr.: 126	Tlf.: 72 89 65 50 Faks: 72 89 65 51

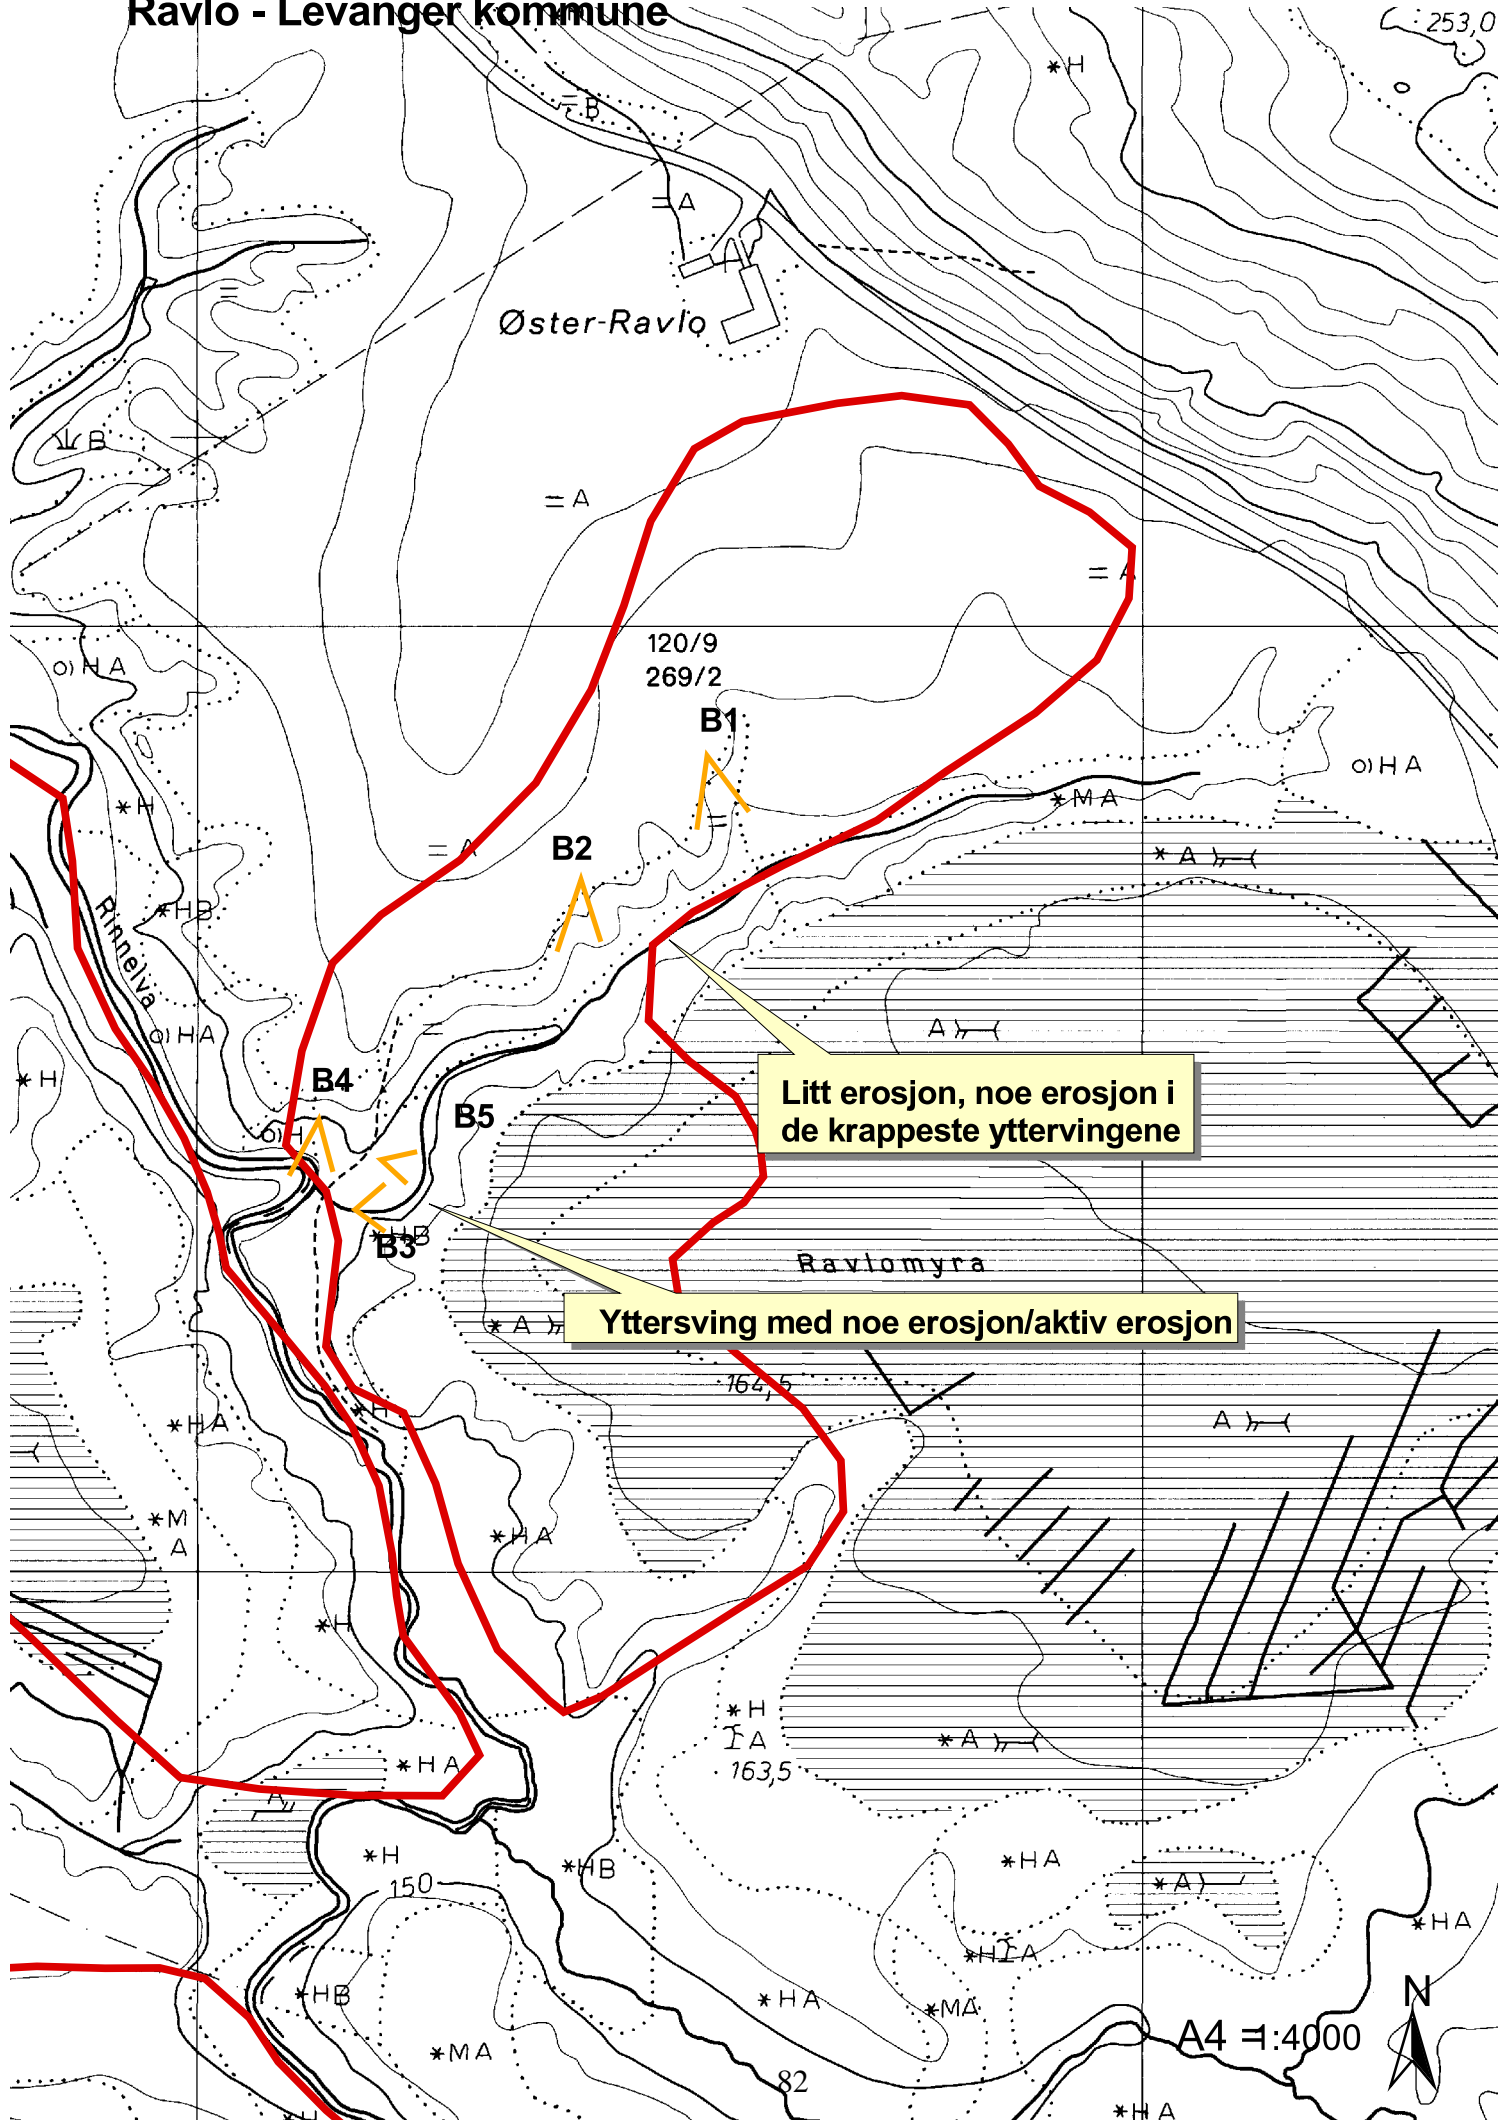
Ravlo - Levanger kommune

Litt erosjon, noe erosjon i de krappeste yttervingene

Yttersving med noe erosjon/aktiv erosjon

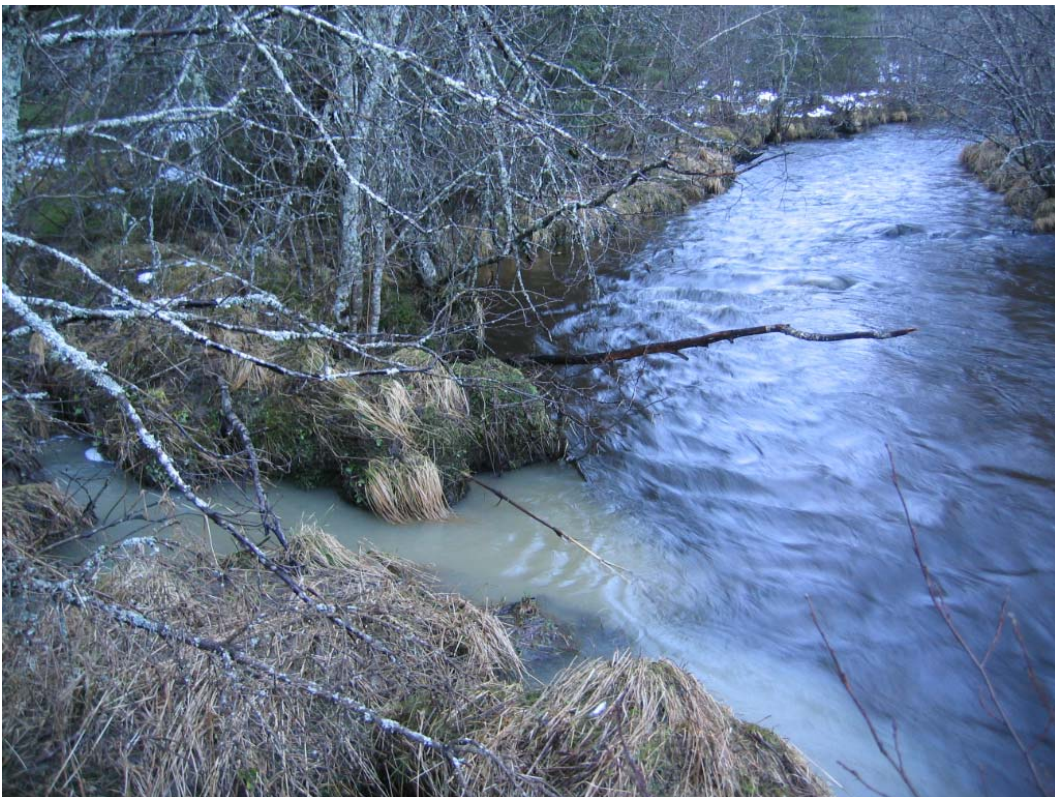
Bilde 4: Grått vann i sidebekk til Rinnelva

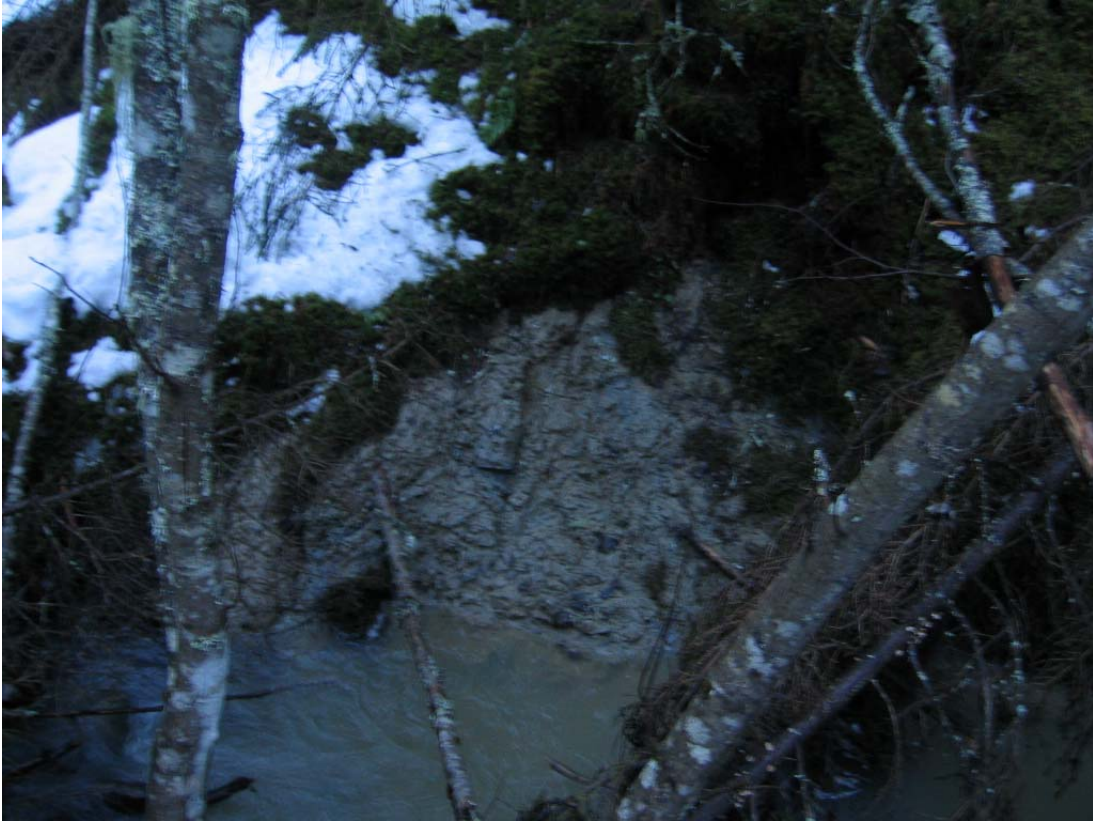
Bilde 5: Aktiv erosjon, åpen leire

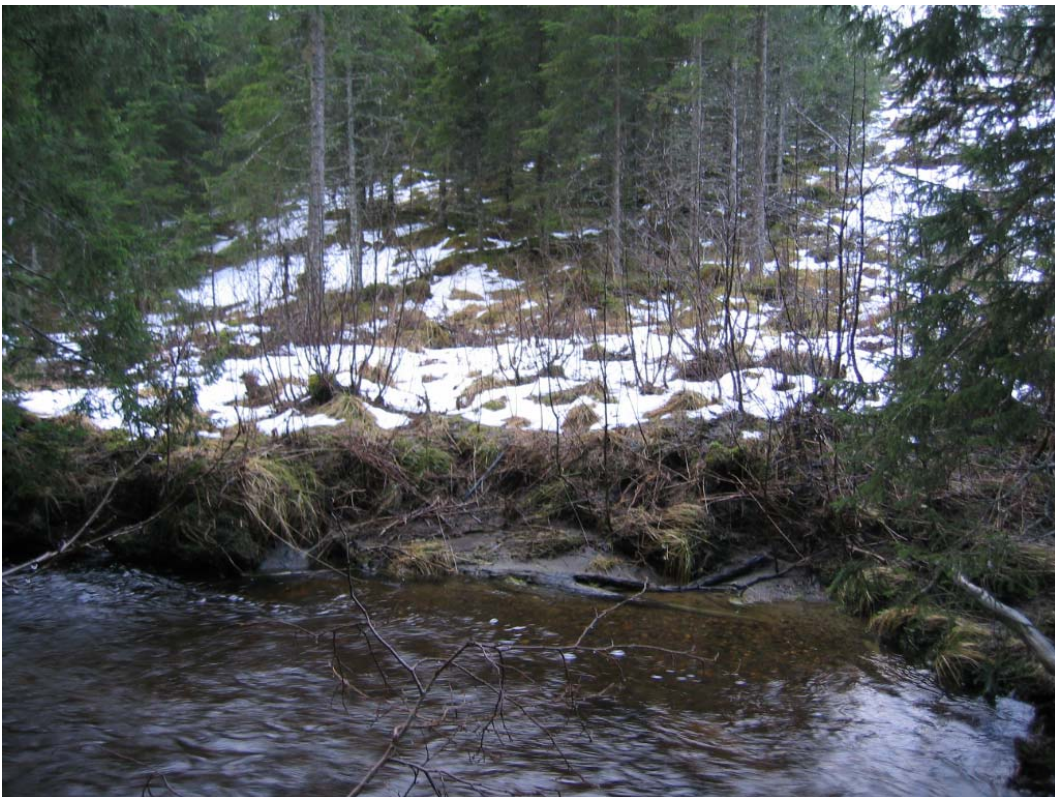
Bilde 2: Noe erosjon

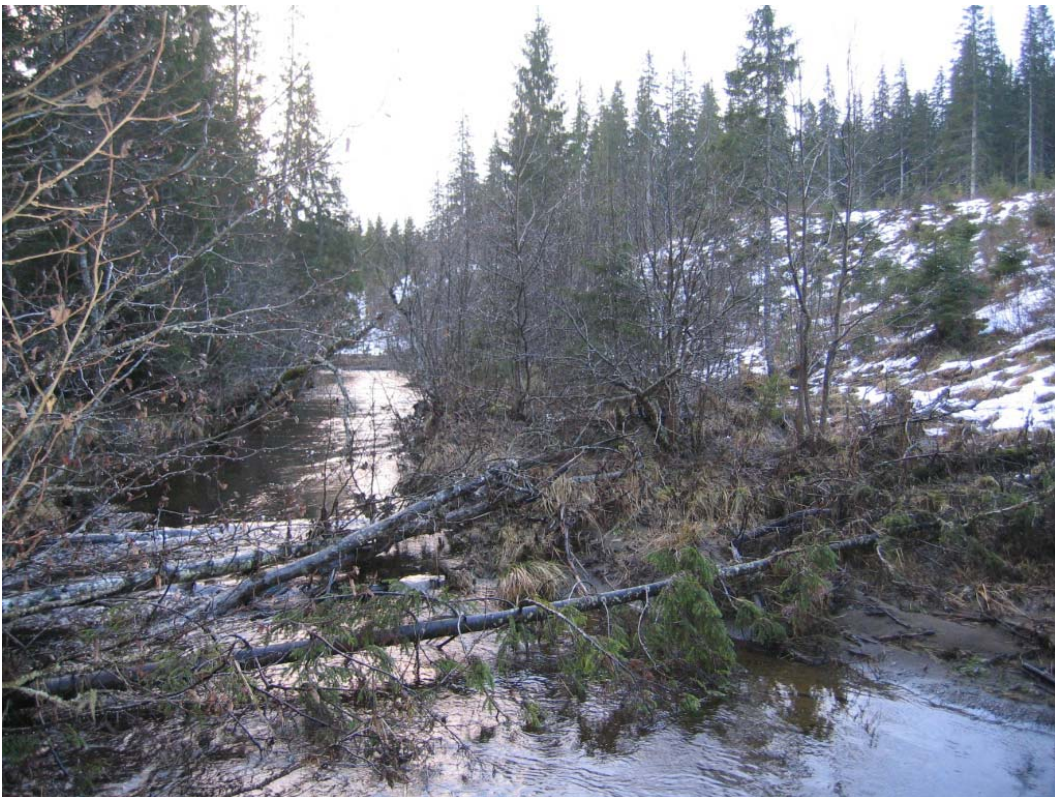
Bilde 4: Litt erosjon
