Norges
vassdrags- og
energidirektorat

Klassifisering av kvikkleiresoner

Namdalseid

Dato: 19.10.2005	Saksbehandler: Geir B. Hagen
Revidert:	Ansvarlig: Mads Johnsen
Kommune: Namdalseid	NVE Region Midt-Norge
Fylke: Nord-Trøndelag	Vestre Rosten 81, 7075 TILLER
Vassdragsnr.: 138	Tlf.: 72 89 65 50 Faks: 72 89 65 51

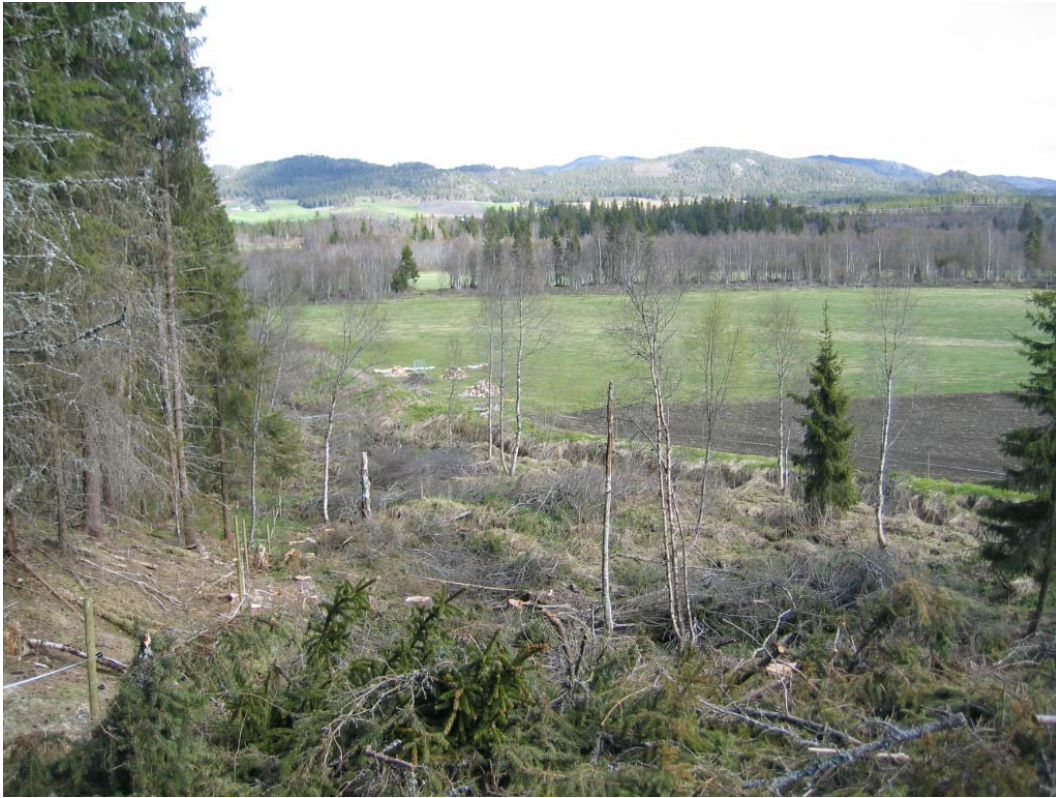
Bilde 1: Det pågår noe erosjon i bekken sør i sonen

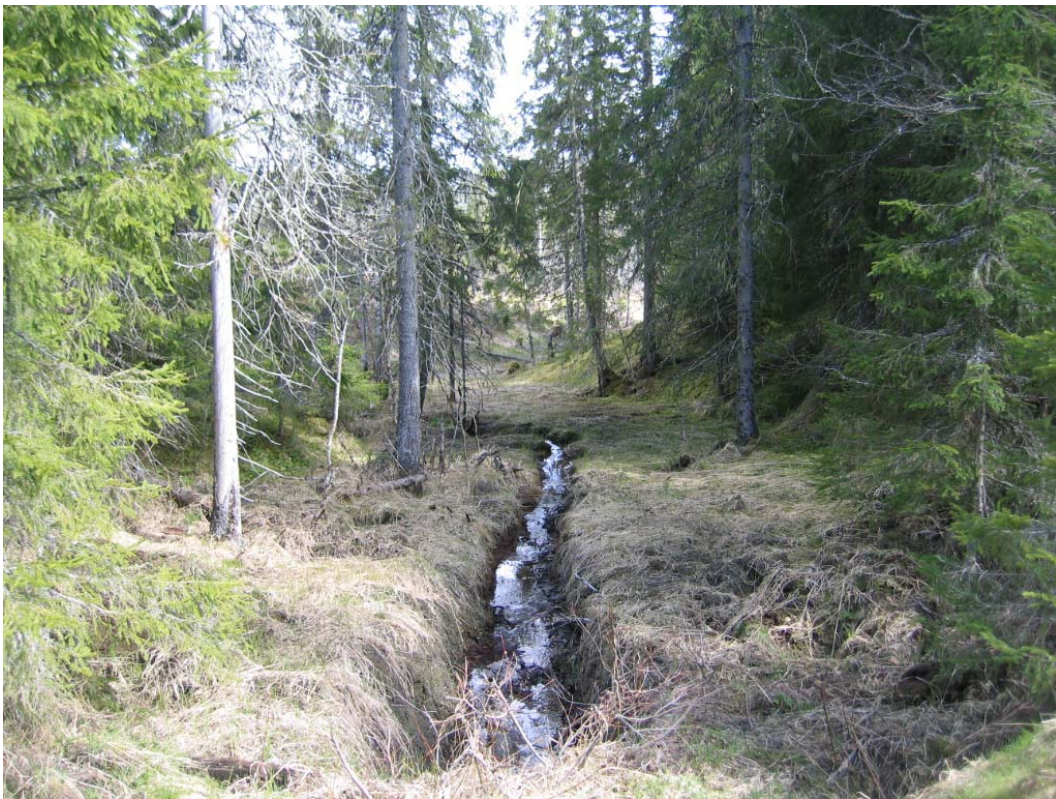
Bilde 2: Det pågår litt erosjon i bekken nord i sonen.

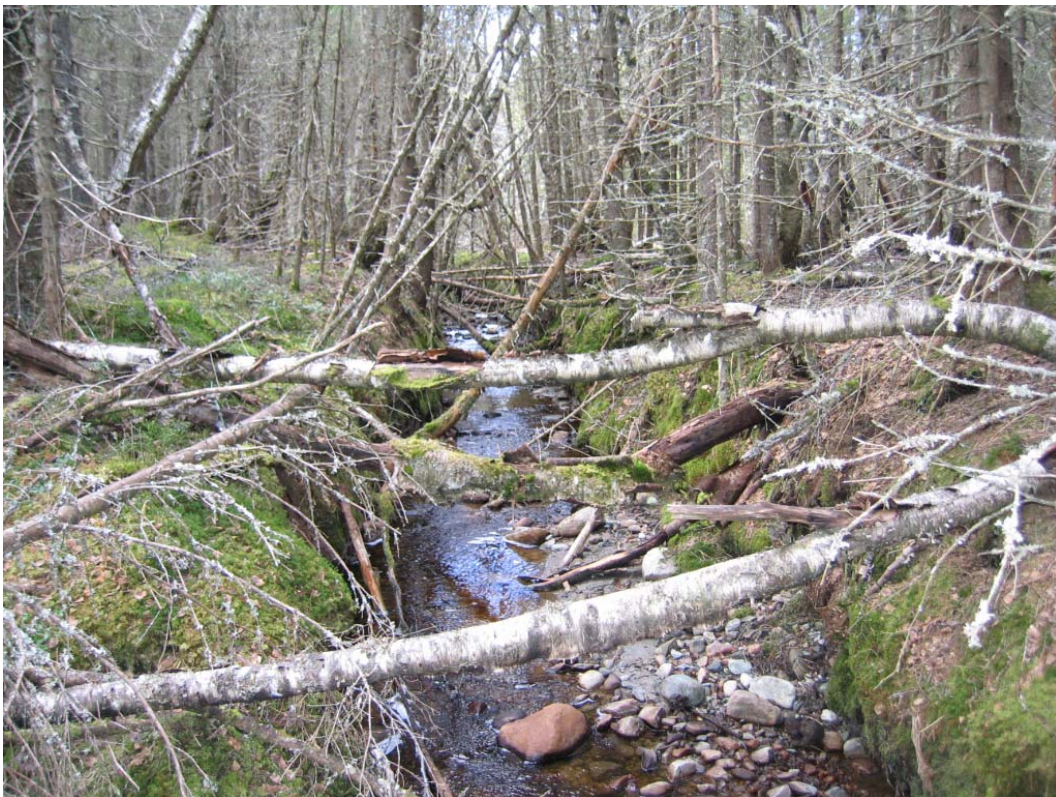
Bilde 2: 1-2 m bunnsenking i bekken, stein, grus og leire i bekkebunn

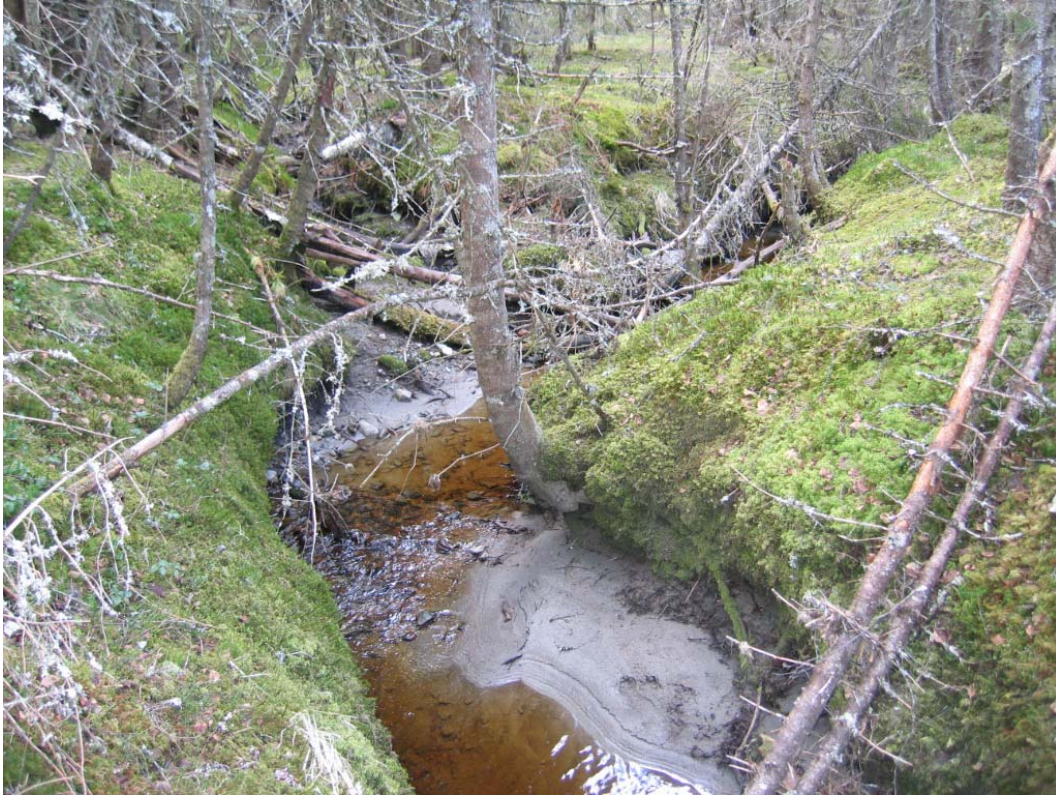
Bilde 3: Aktiv erosjon i noen yttersvinger, åpen leire

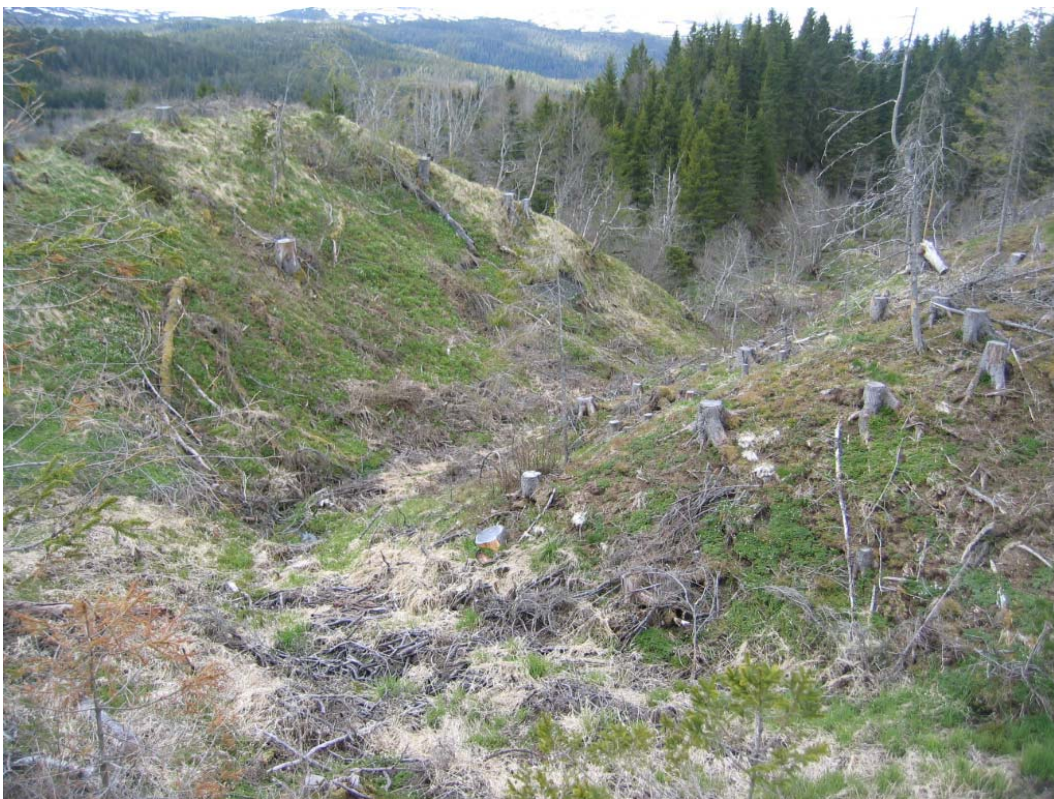
Bilde 2: Litt erosjon/Noe erosjon

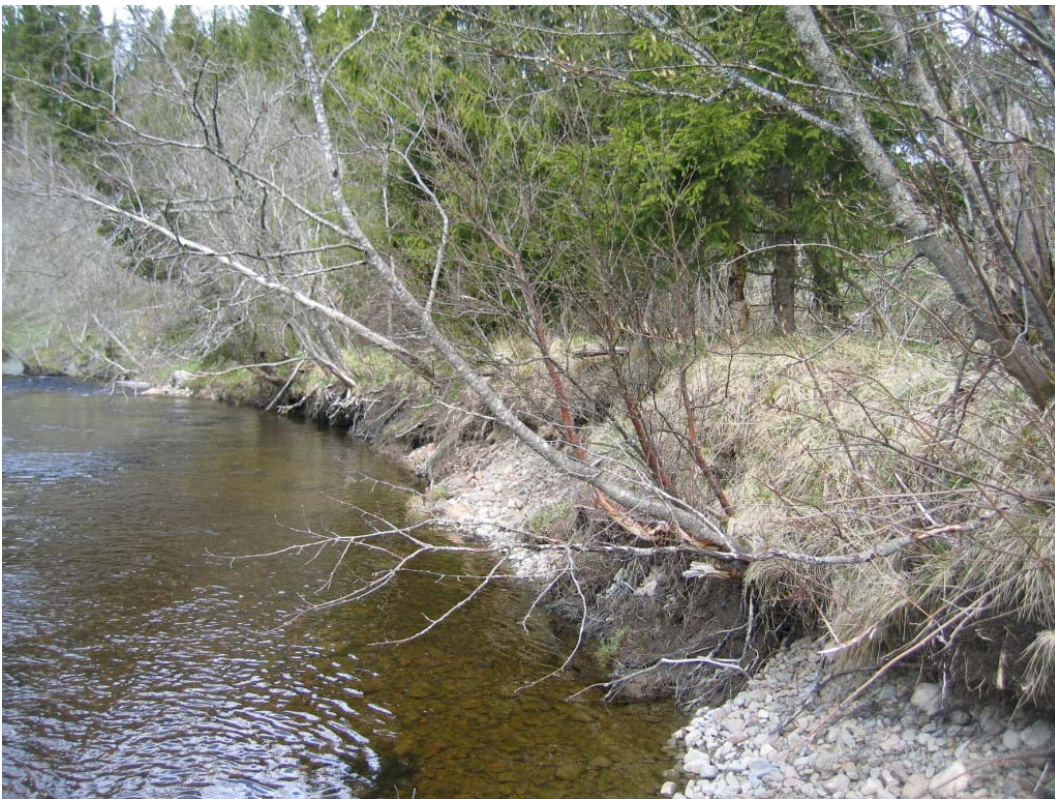
Bilde 4: Elva Ferja graver i yttersvingen, aktiv erosjon

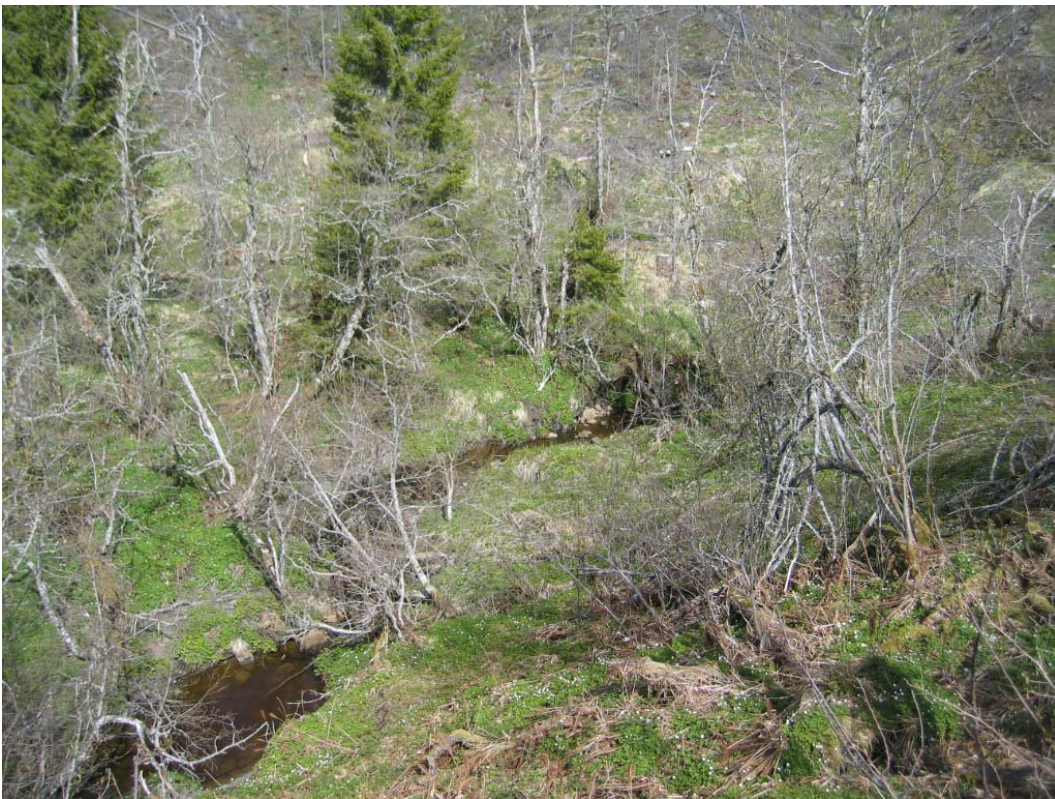
Bilde 6: Noe erosjon med aktiv erosjon i de krappeste yttersvingene

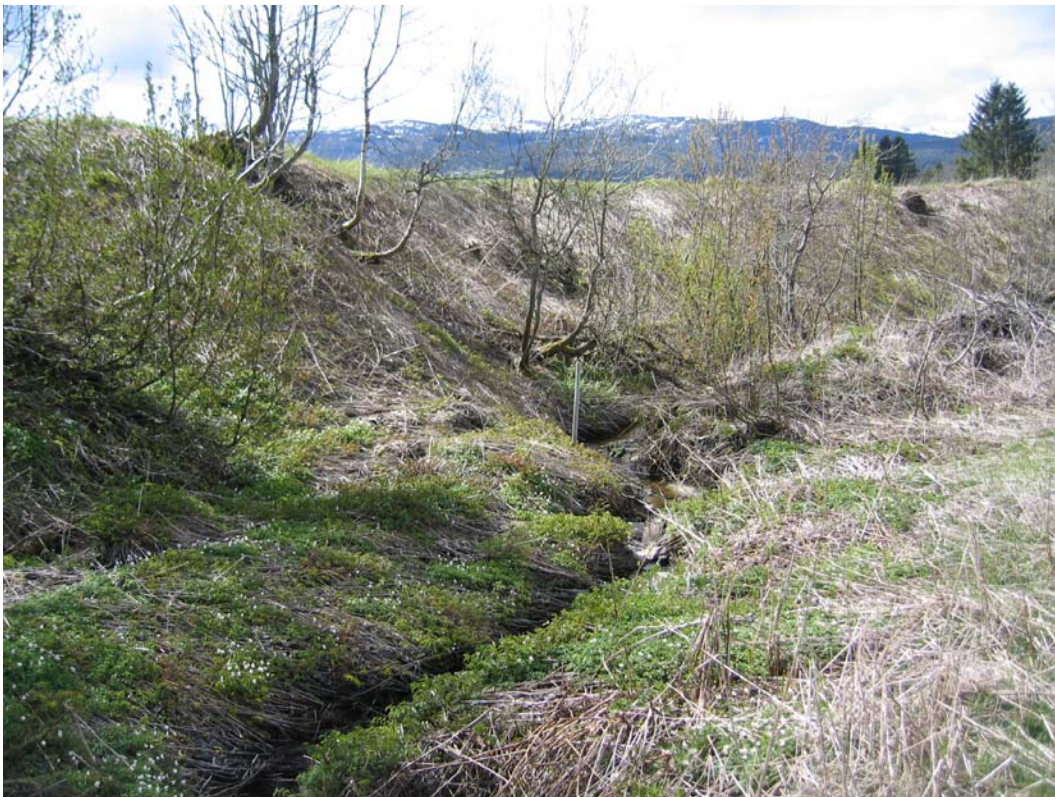
Bilde 2: Litt erosjon

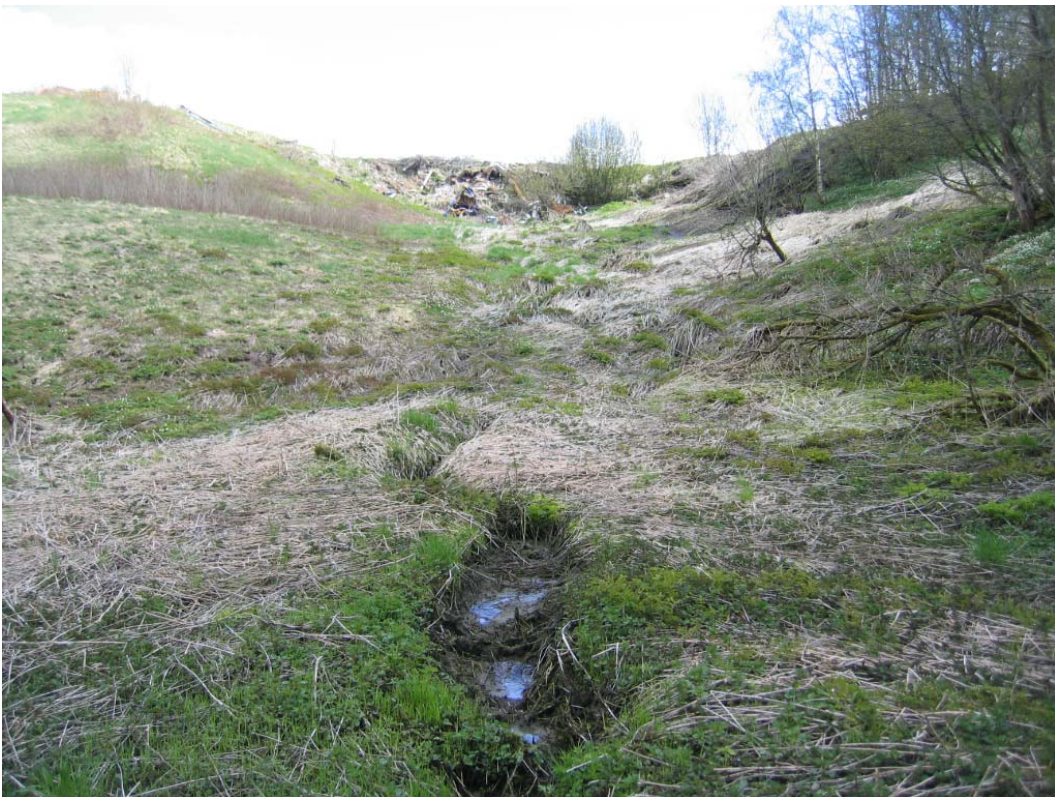
Bilde 4: Liten sidebekk til bekk 1

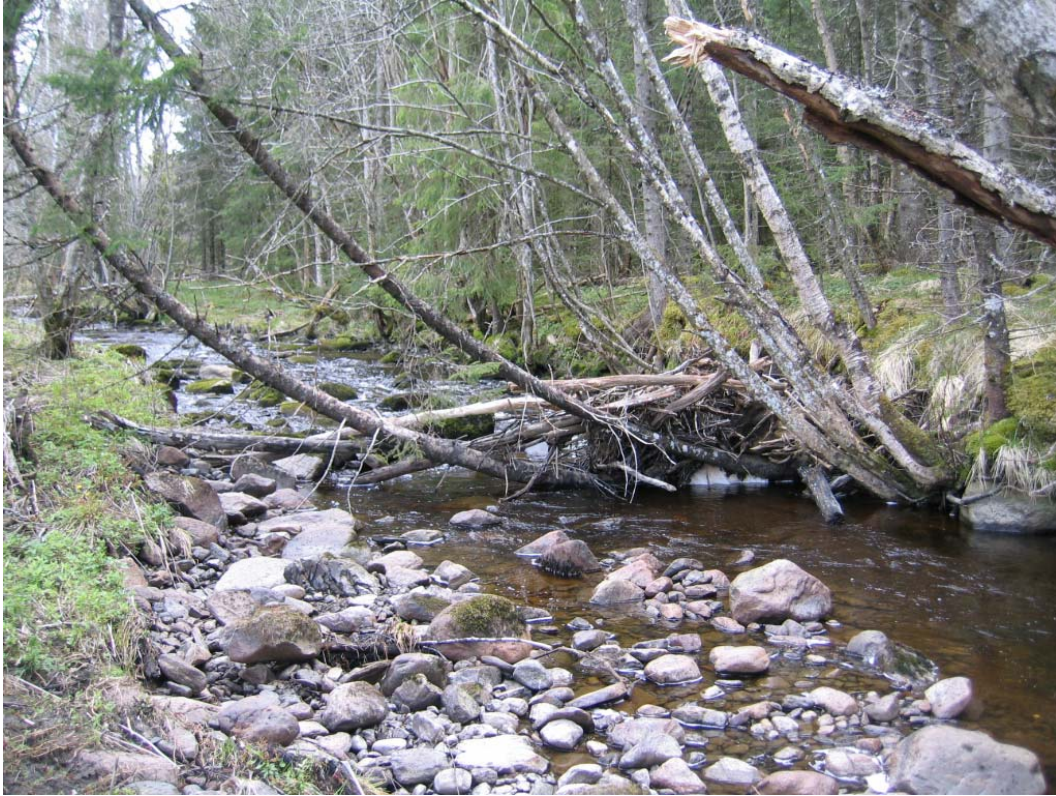
Bilde 7: Noe erosjon i Brustuelva

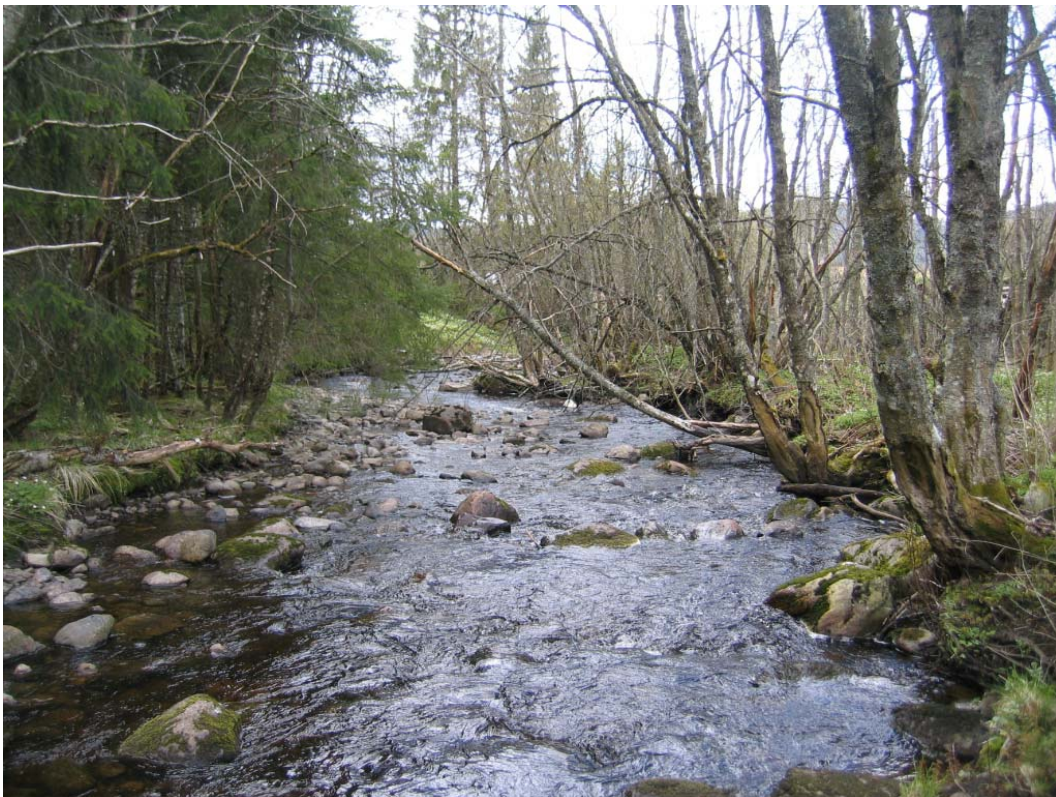
Bilde 8: Mye stein i elva

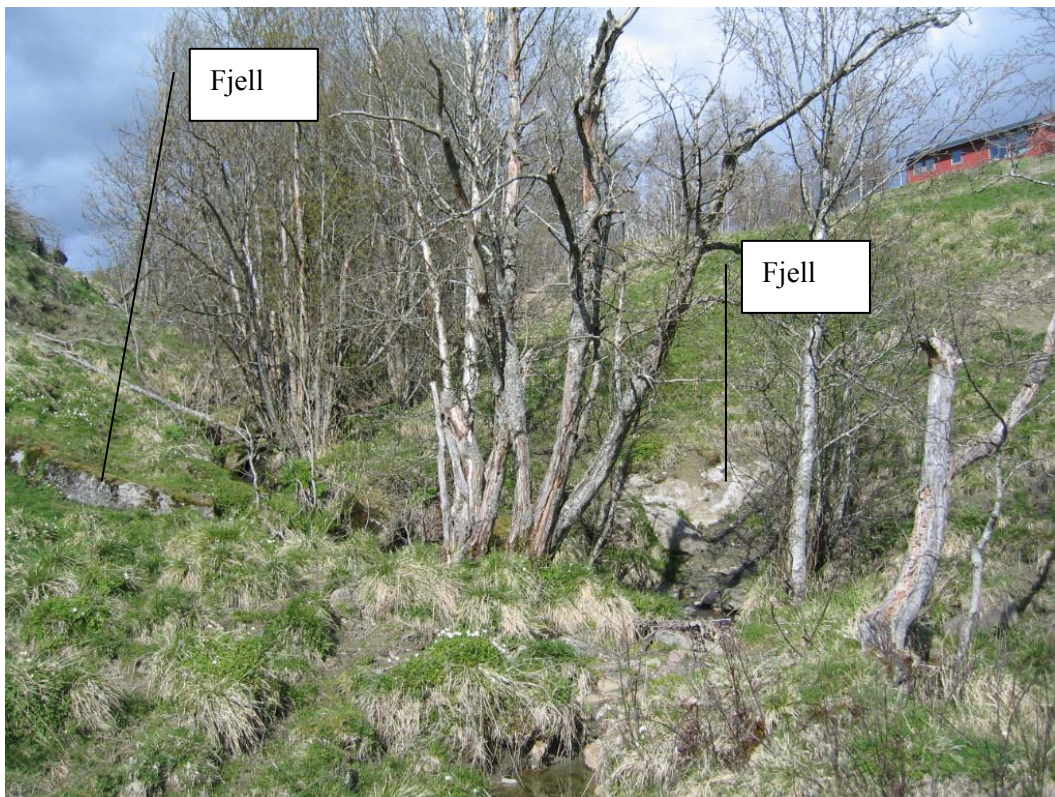
Bilde 2: Fjell på begge sider av bekken

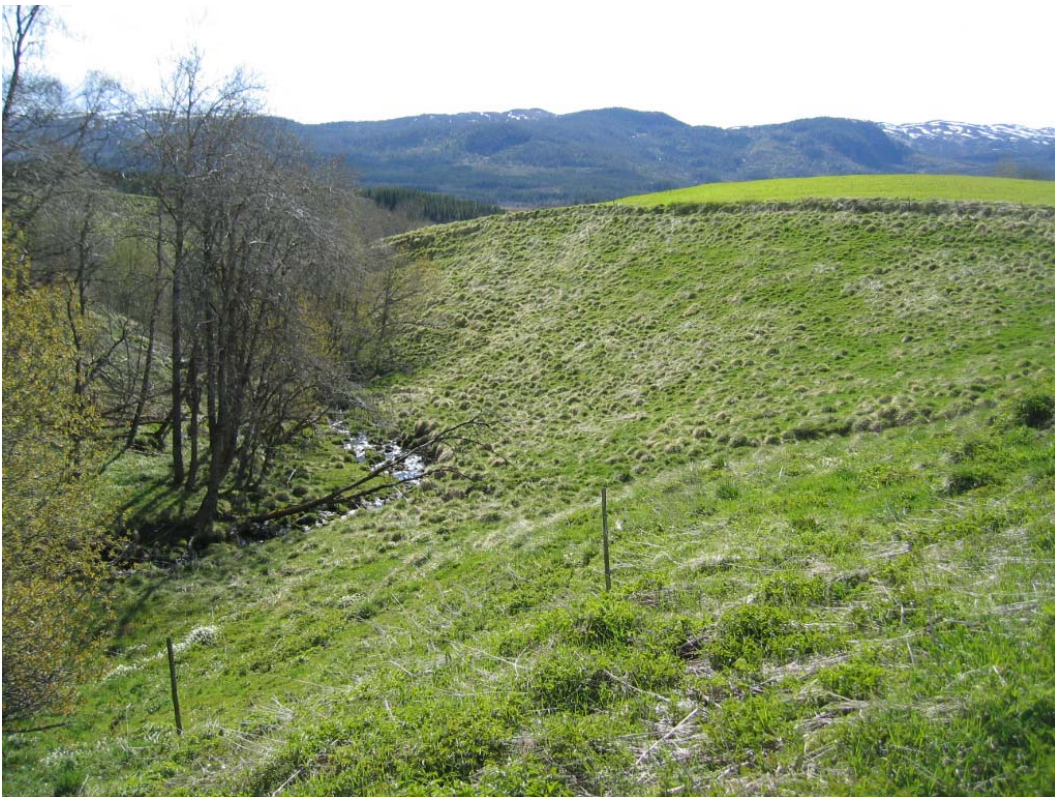
Bilde 6: Litt erosjon/noe erosjon skråning virker stabil

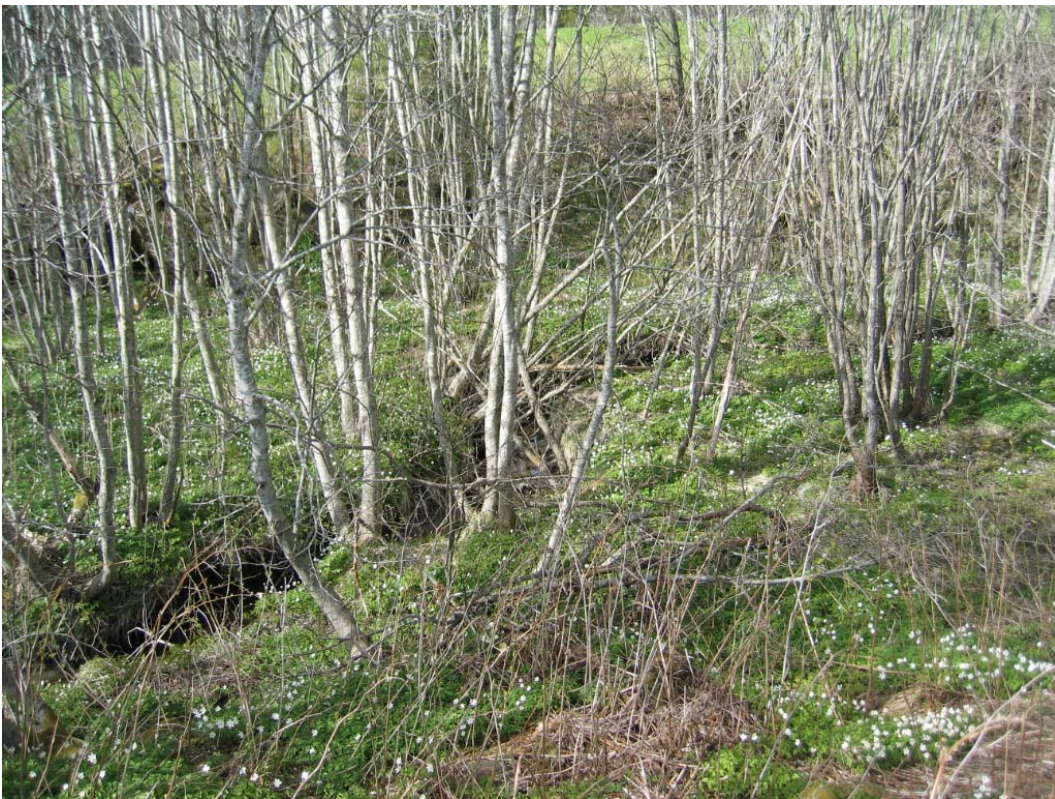
Bilde 2: Litt erosjon, bunnsenking 0,5 m

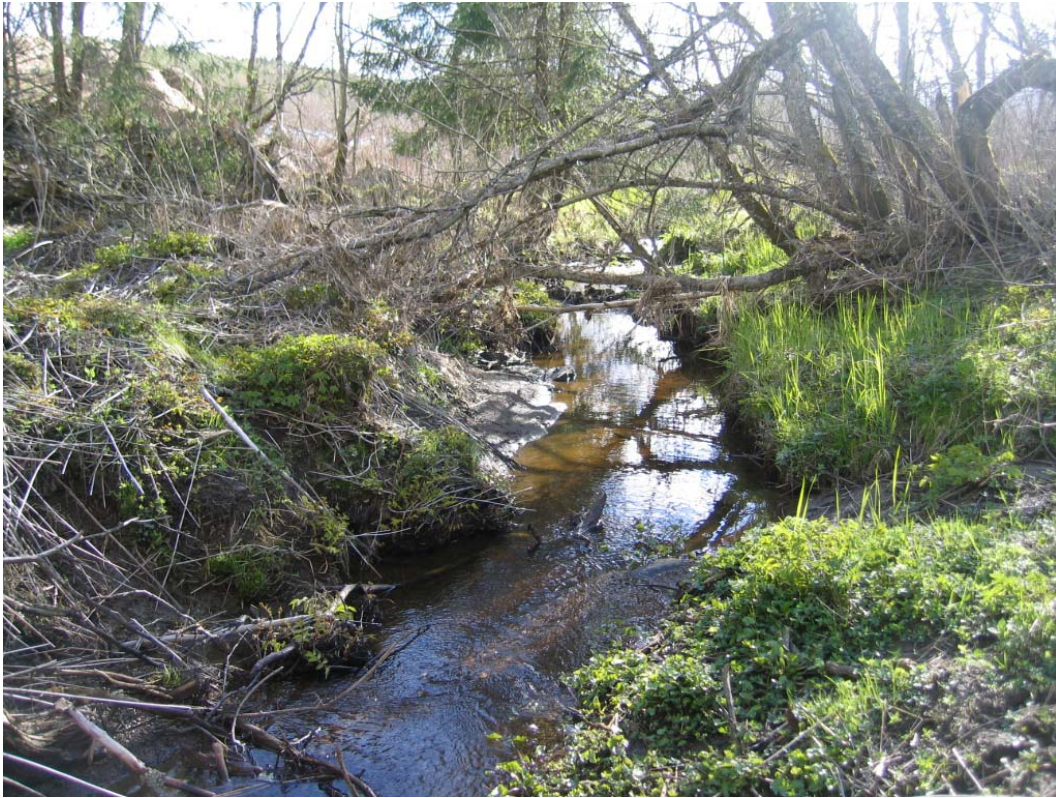
Bilde 1: Noe erosjon

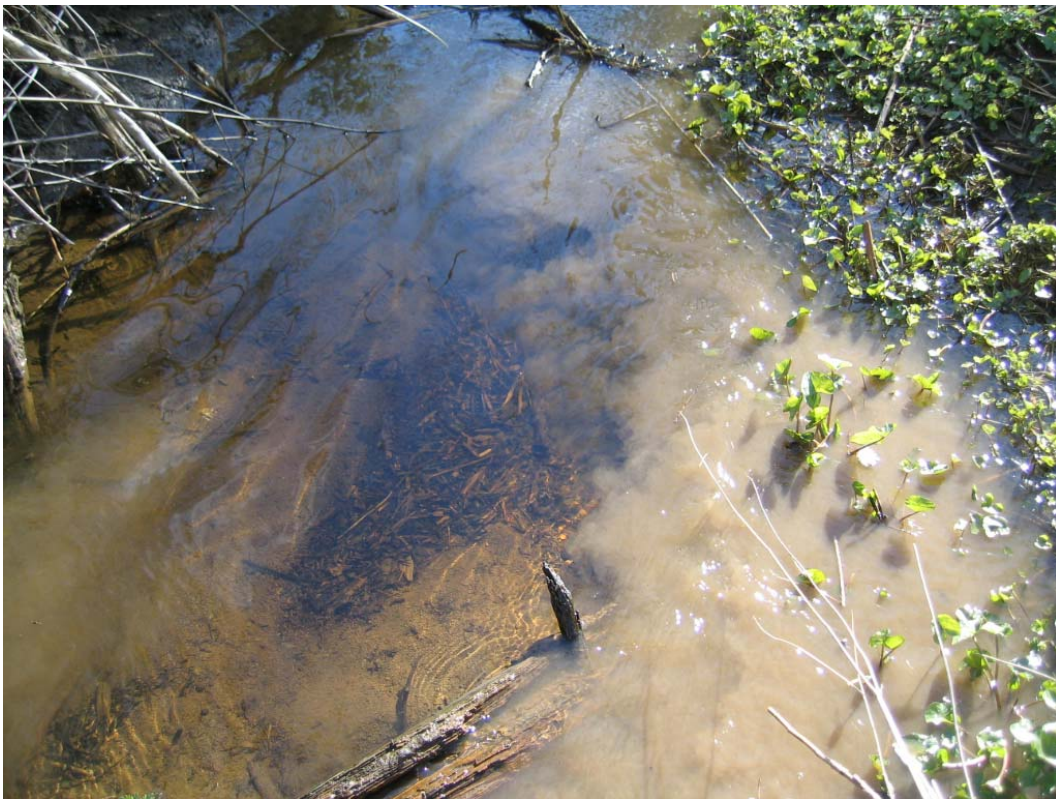
Bilde 2: Sand og leire i bekkebunnen

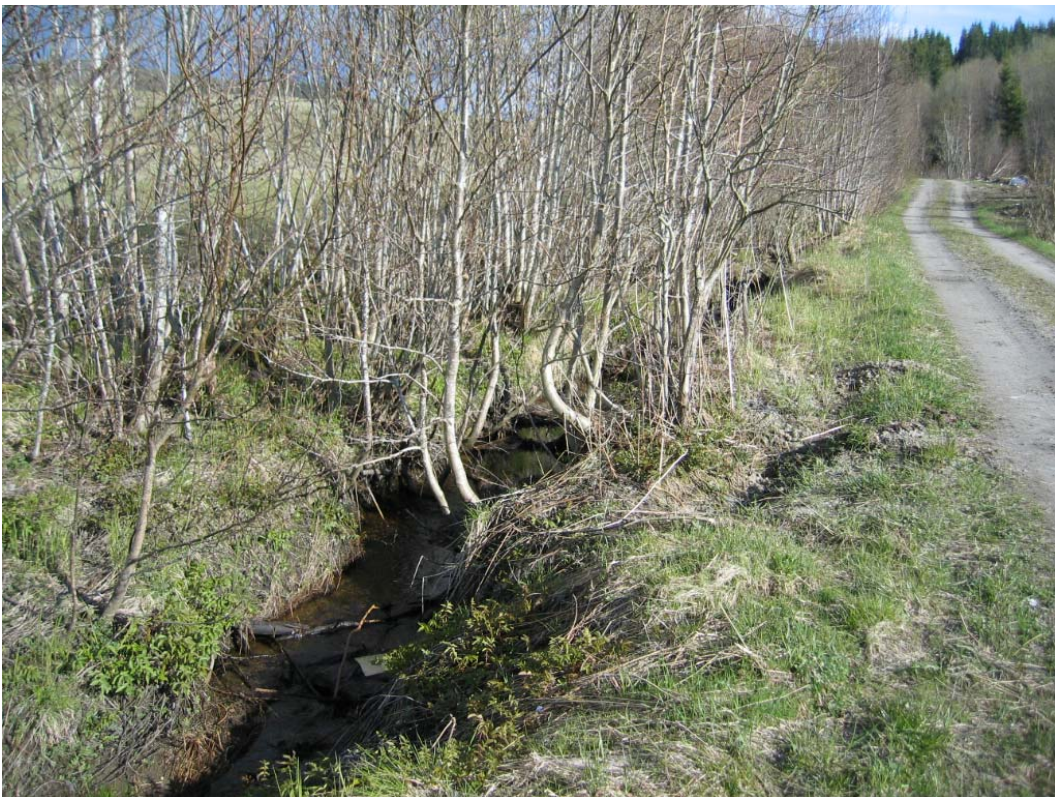
Bilde 4: Litt erosjon, bunnsenking ca 0,5 m

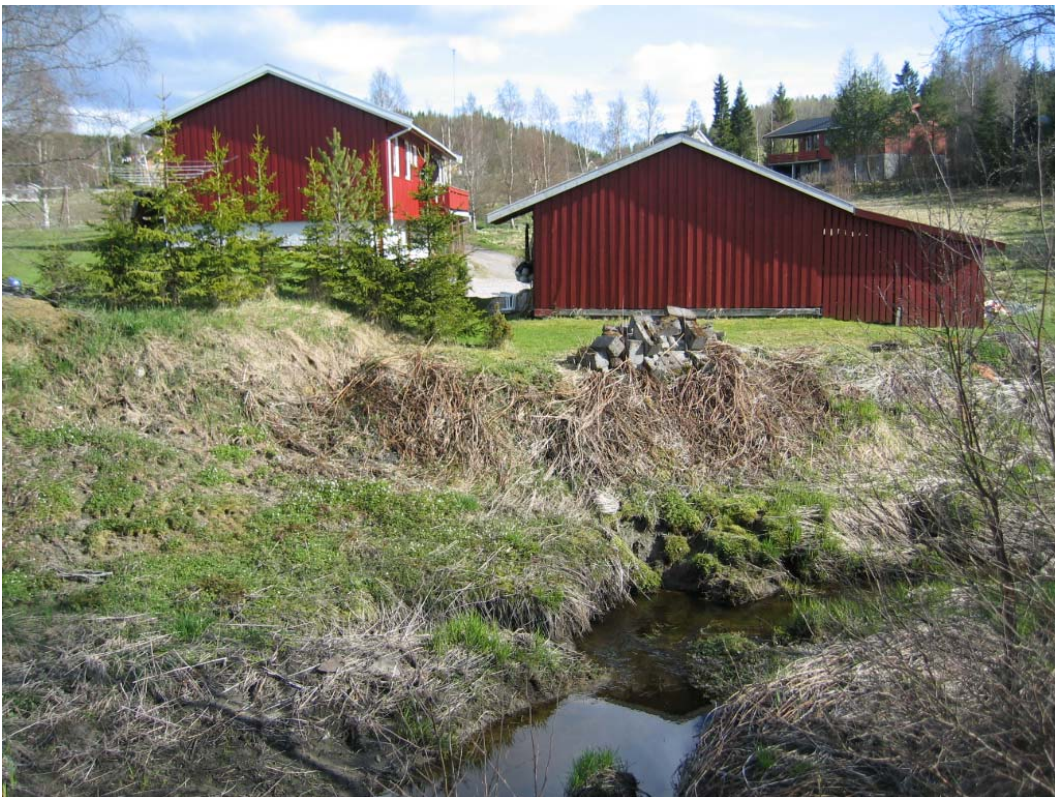
Bilde 2: Grunneier er på vei å sikre yttersvingen

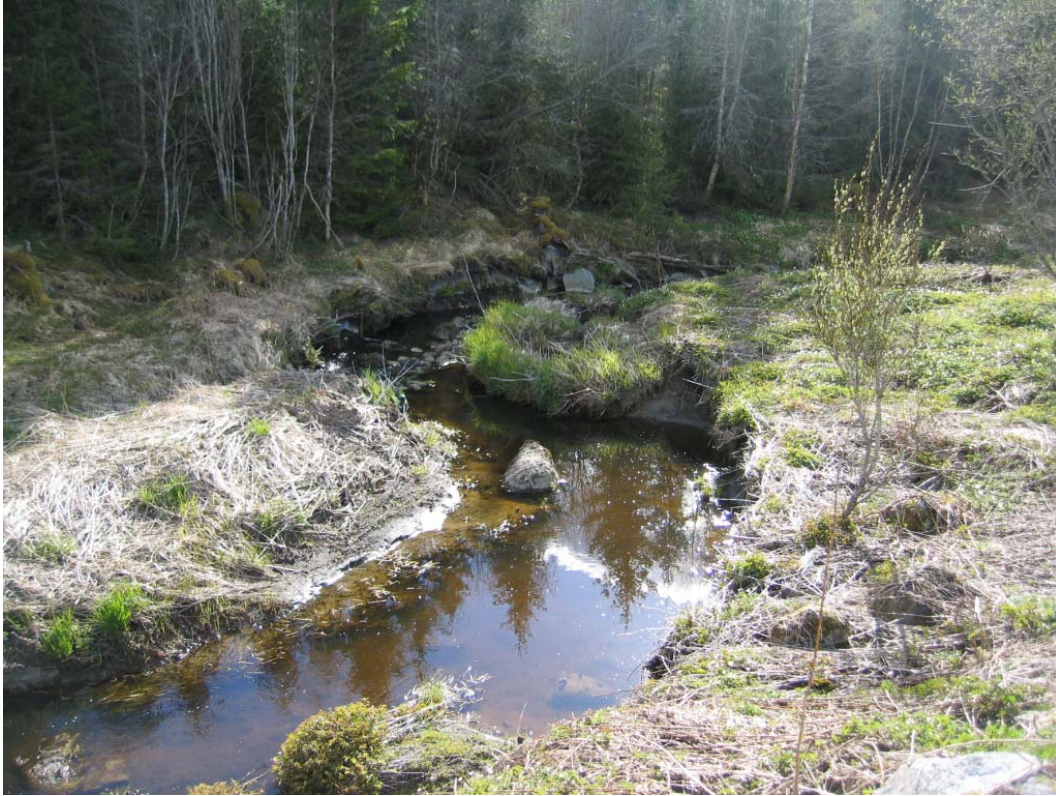
Bilde 3: Aktiv erosjon i yttersving

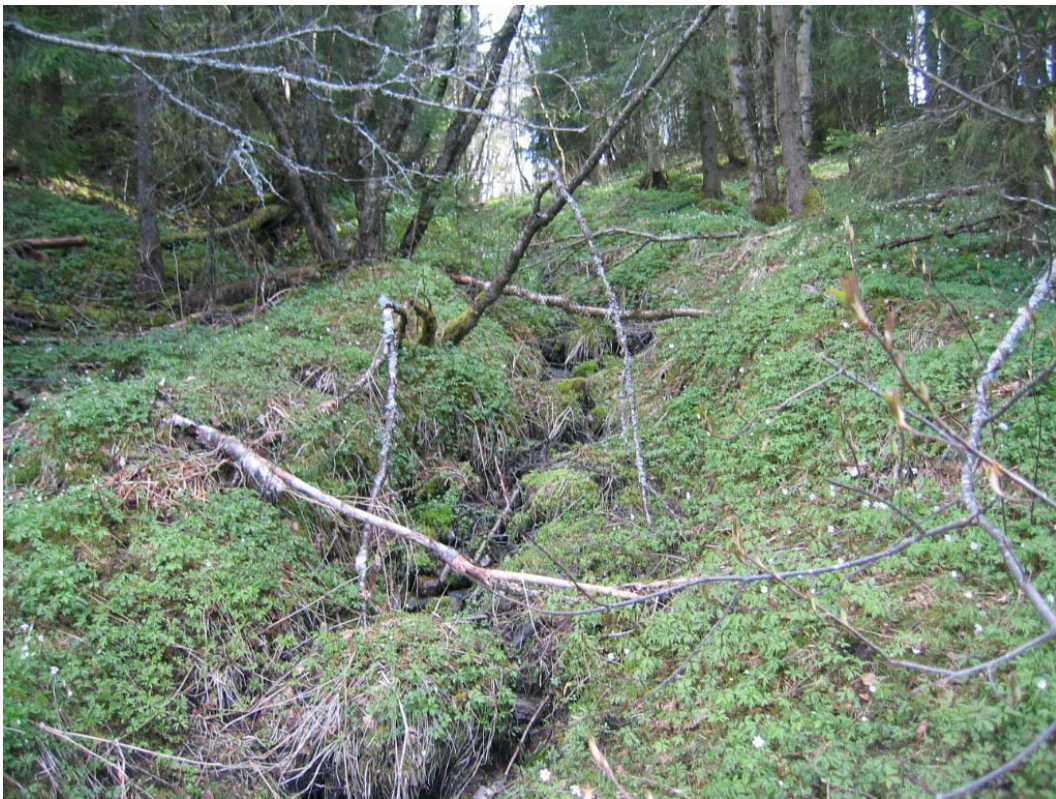
Bilde 4: Noe erosjon i liten sidebekk til Almenningsbekken. Står på fjell og tar bildet!

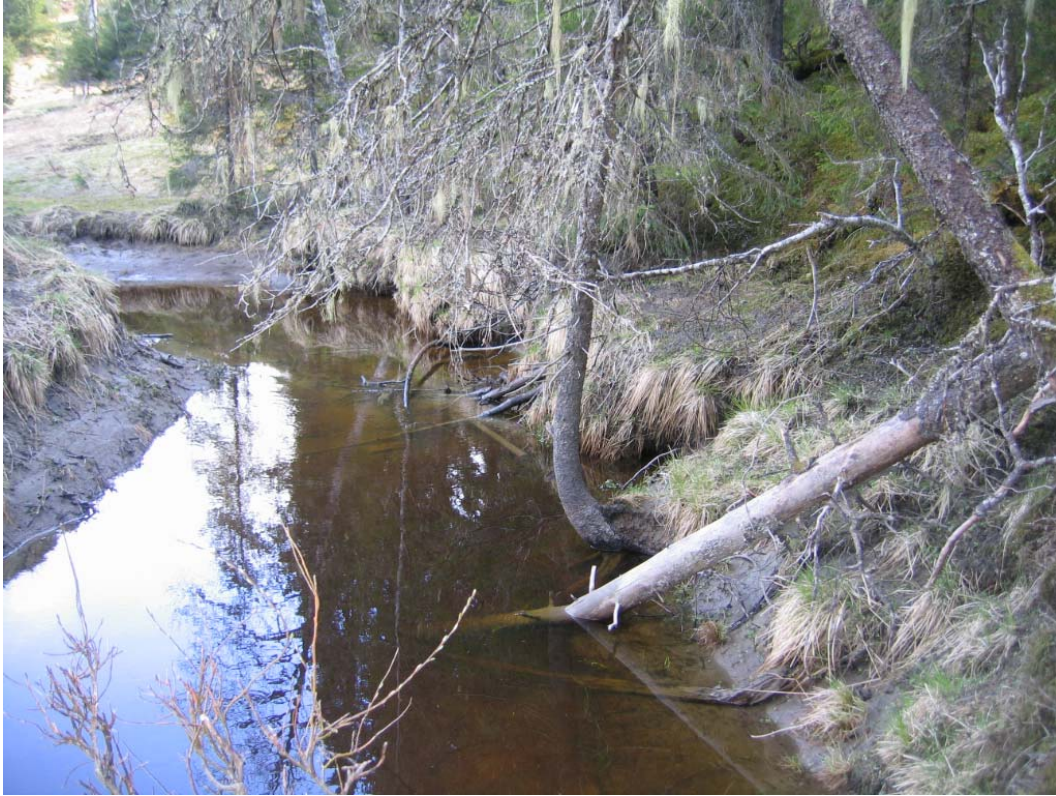
Bilde 1: Noe erosjon

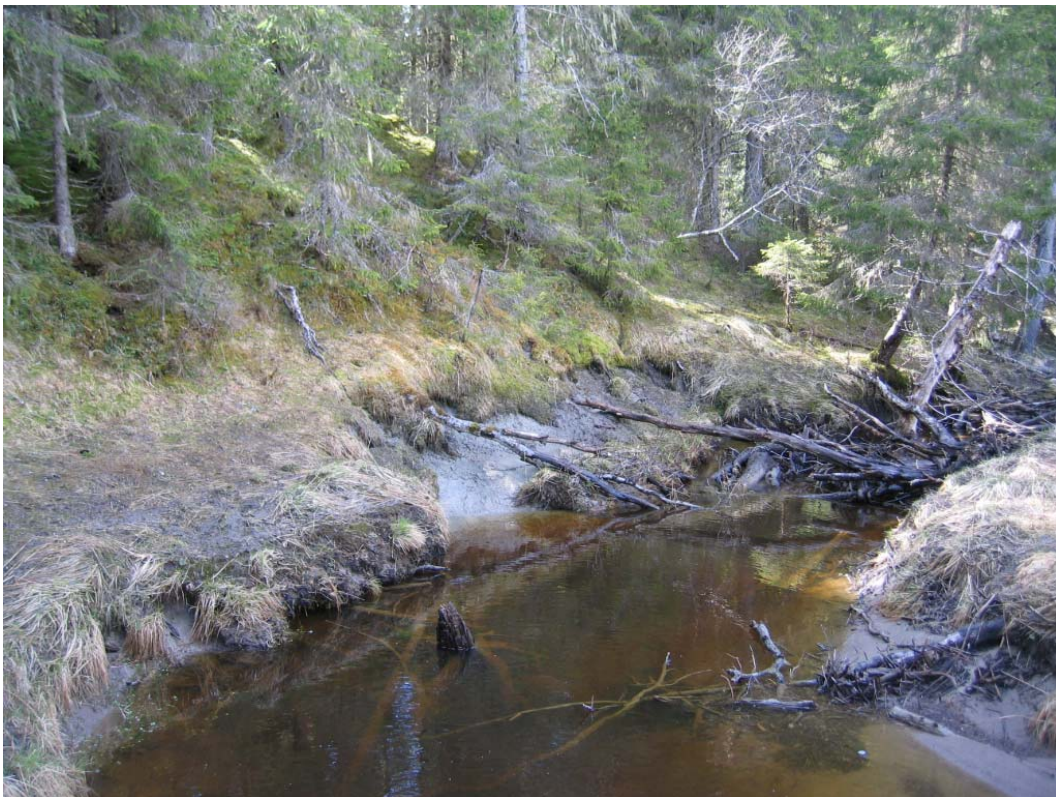
Bilde 2: Aktiv erosjon

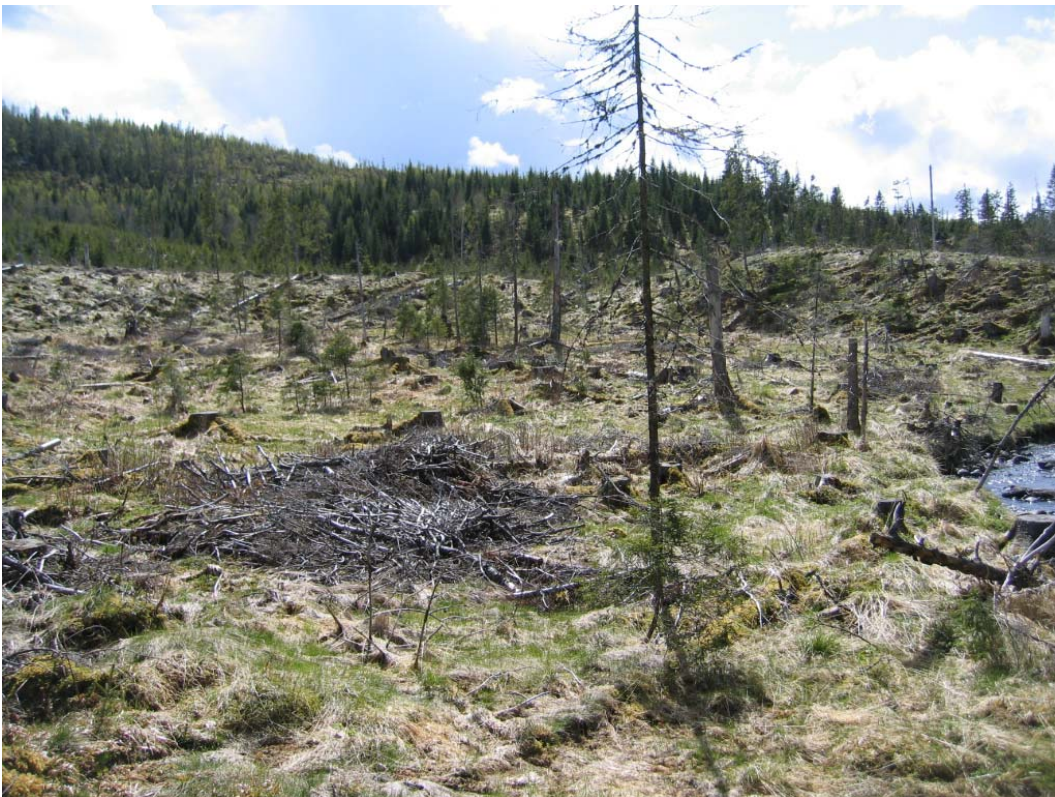
Bilde 4: Hogstområde

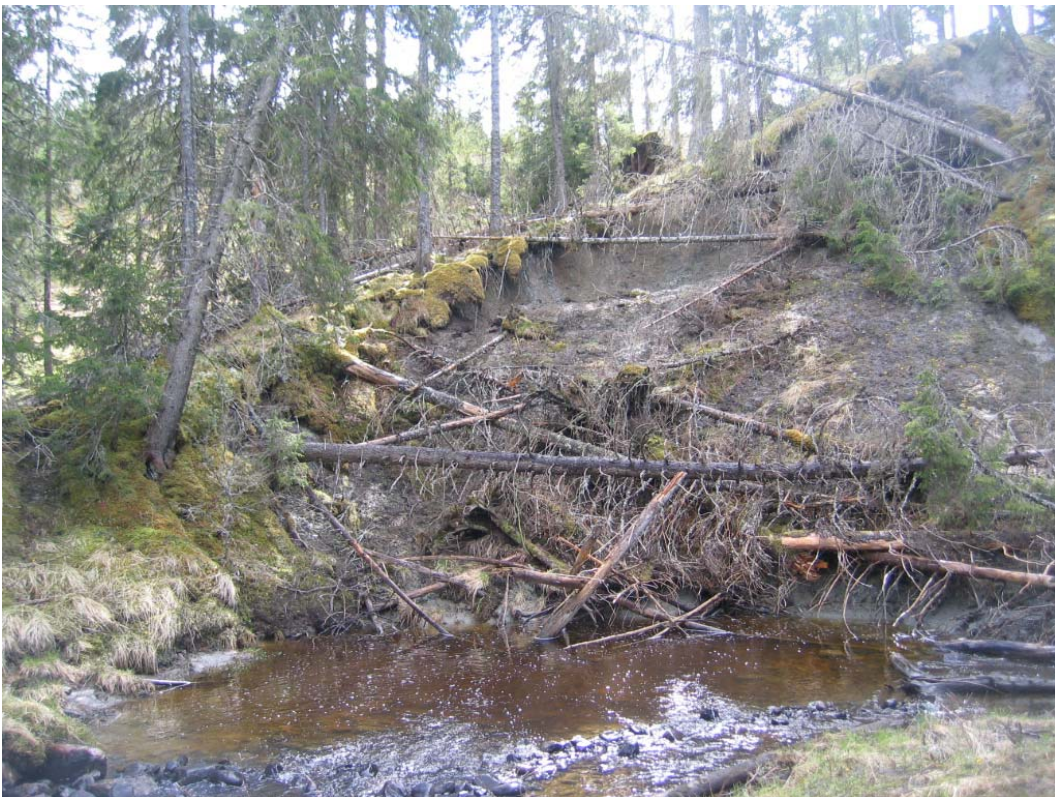
Bilde 6: Aktiv erosjon, stort ras

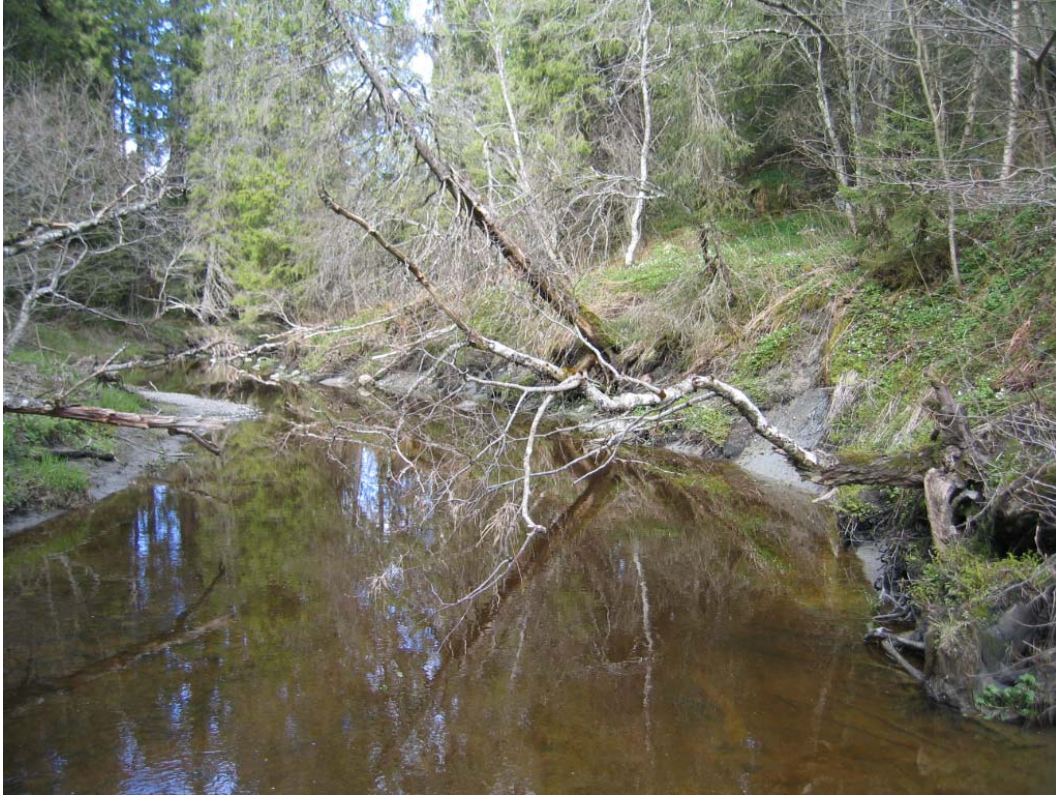
Bilde 1: Aktiv erosjon, vannet er misfarget grått

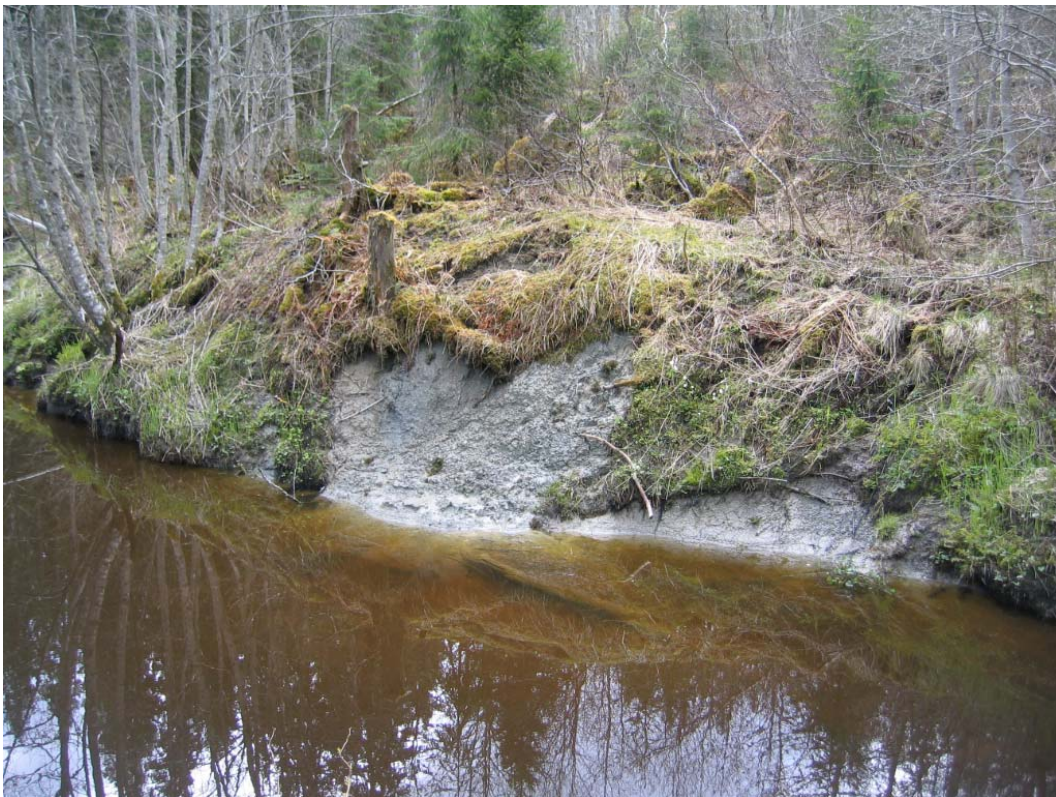
Bilde 2: Aktiv erosjon, åpen leire

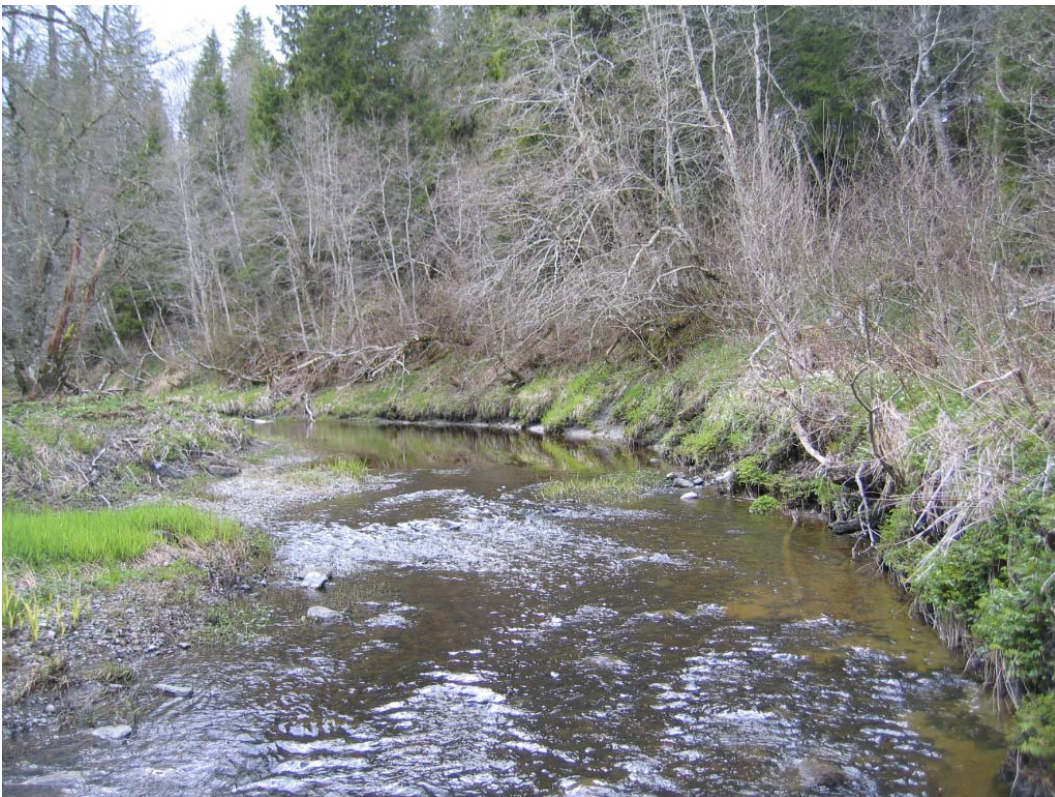
Bilde 4: Aktiv erosjon, sig/ras langs hele yttervingen
