Norges
vassdrags- og
energidirektorat

Klassifisering av kvikkleiresoner

Namdalseid

Dato: 19.10.2005	Saksbehandler: Geir B. Hagen
Revidert:	Ansvarlig: Mads Johnsen
Kommune: Namdalseid	NVE Region Midt-Norge
Fylke: Nord-Trøndelag	Vestre Rosten 81, 7075 TILLER
Vassdragsnr.: 138	Tlf.: 72 89 65 50 Faks: 72 89 65 51

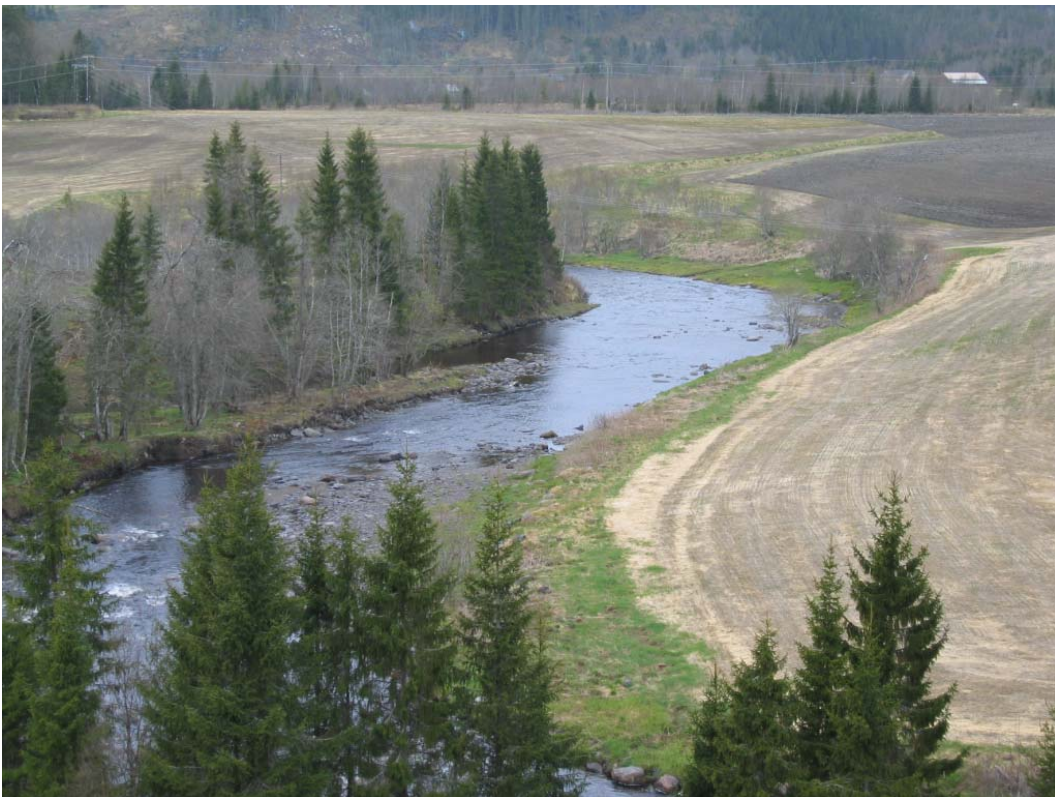
Bilde 2: Litt erosjon langs høyre side. Aktiv erosjon langs venstre side, men ikke åpen leire.

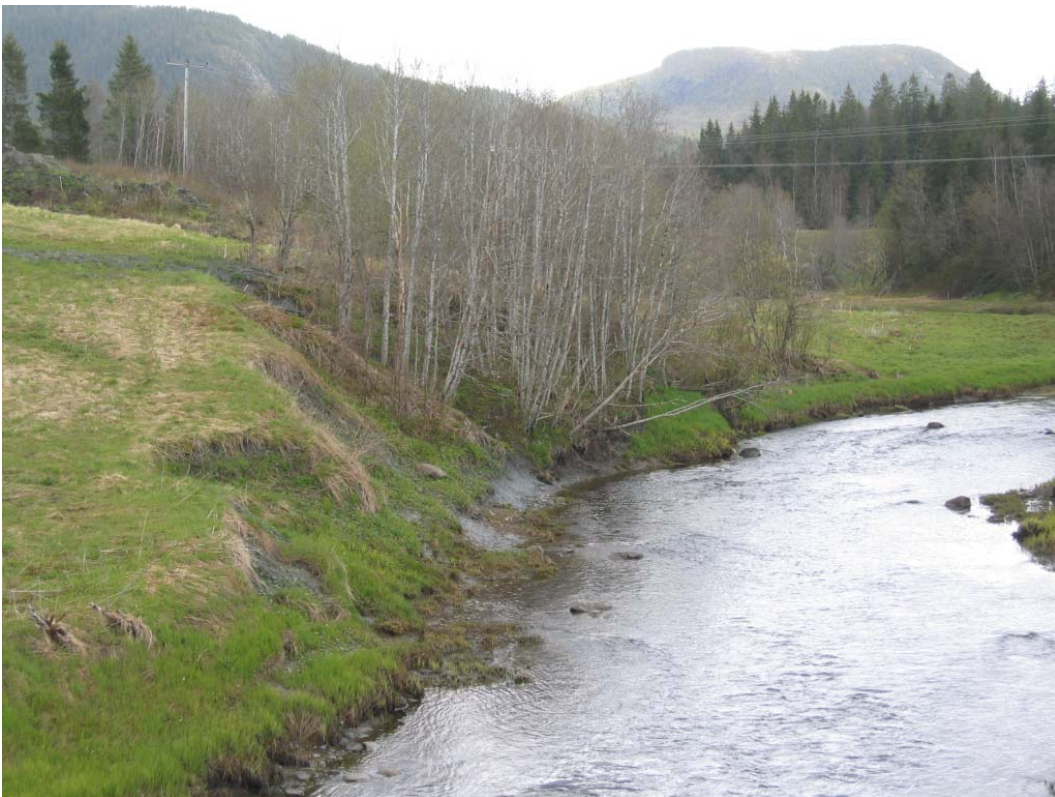
Bilde 4: Noe erosjon/aktiv erosjon

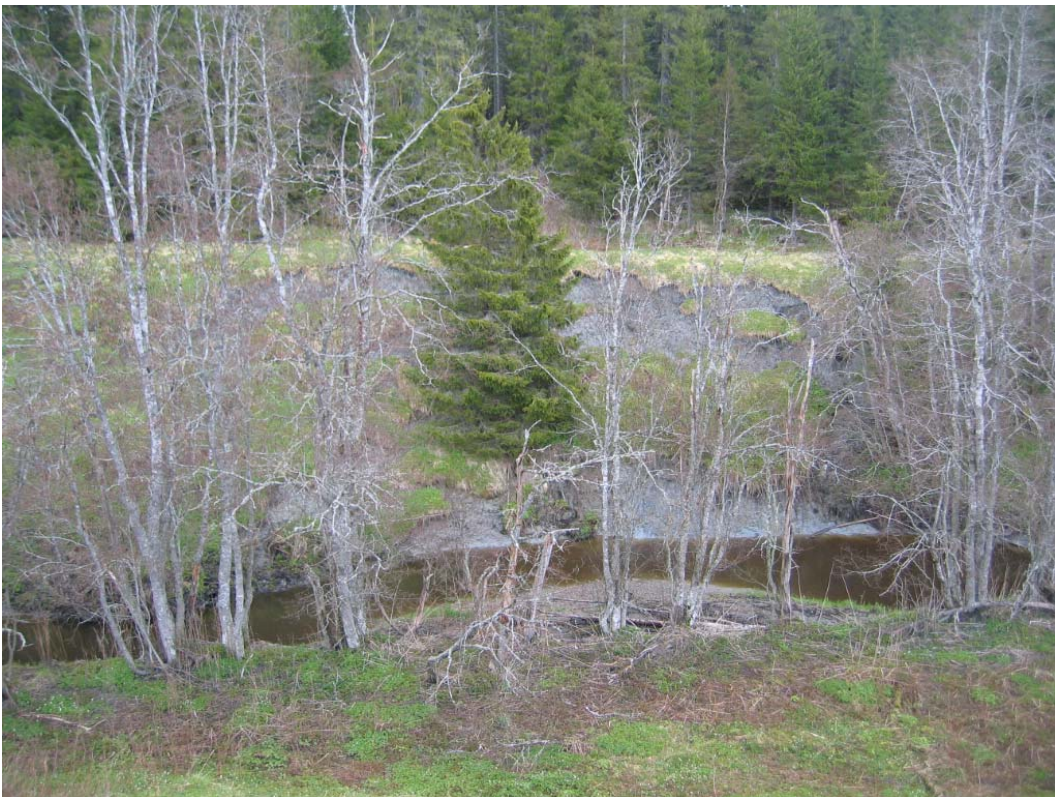
Bilde 6: Aktiv erosjon

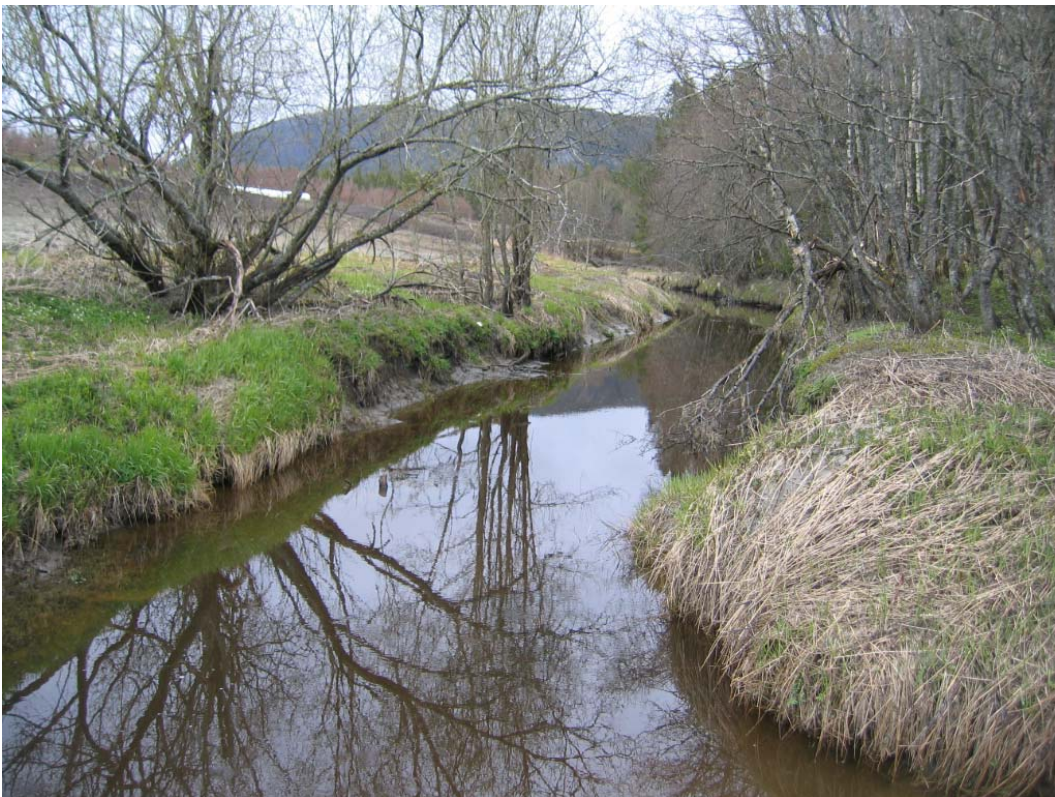
Bilde 10: Aktiv erosjon

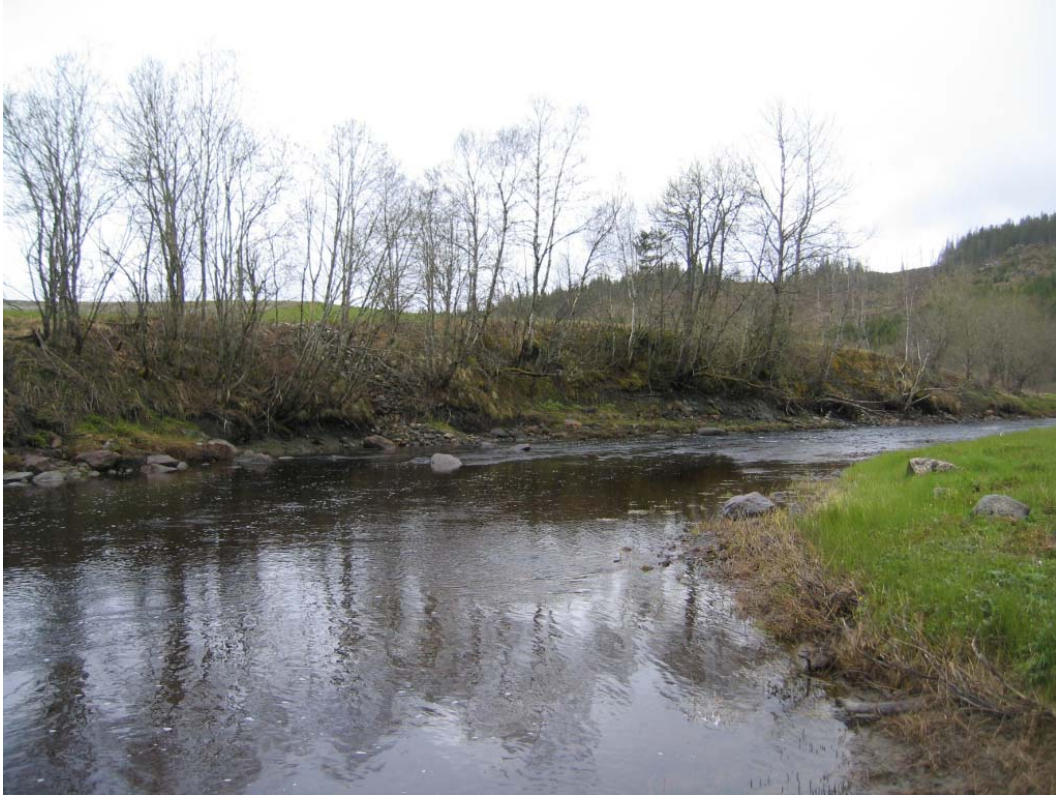
Faktor	Observasjon/beskrivelse	Kategori (sett x)	
Erosjon	Det pågår noe erosjon i Austerelva foruten aktiv erosjon vist på bilde 1 og 6. Det ligger en god del stein i elva og bilde 3 viser fjell i dagen som fungerer som en terskel. Elvestrekningen gjennom sonen virker stabil selv om det pågår noe erosjon.	Aktiv	
		Noe	X
		Litt	
		Ingen	
Inngrep	Veifyllinga virker som sikringstiltak der hvor veien ligger nærme elva. Grunneier har trolig sikret elva langs høyre side på bilde 5.	Stort	X
		Noe	
		Lite	
		Ingen	
Flombølge/ oppdemming	Flombølge vil true vei og boliger nedstrøms i vassdraget.	Alvorlig	
		Middels	X
		Liten	
		Ingen	
Andre forhold

Bilde 1: Noe erosjon/aktiv erosjon. Synlig leire under torva.

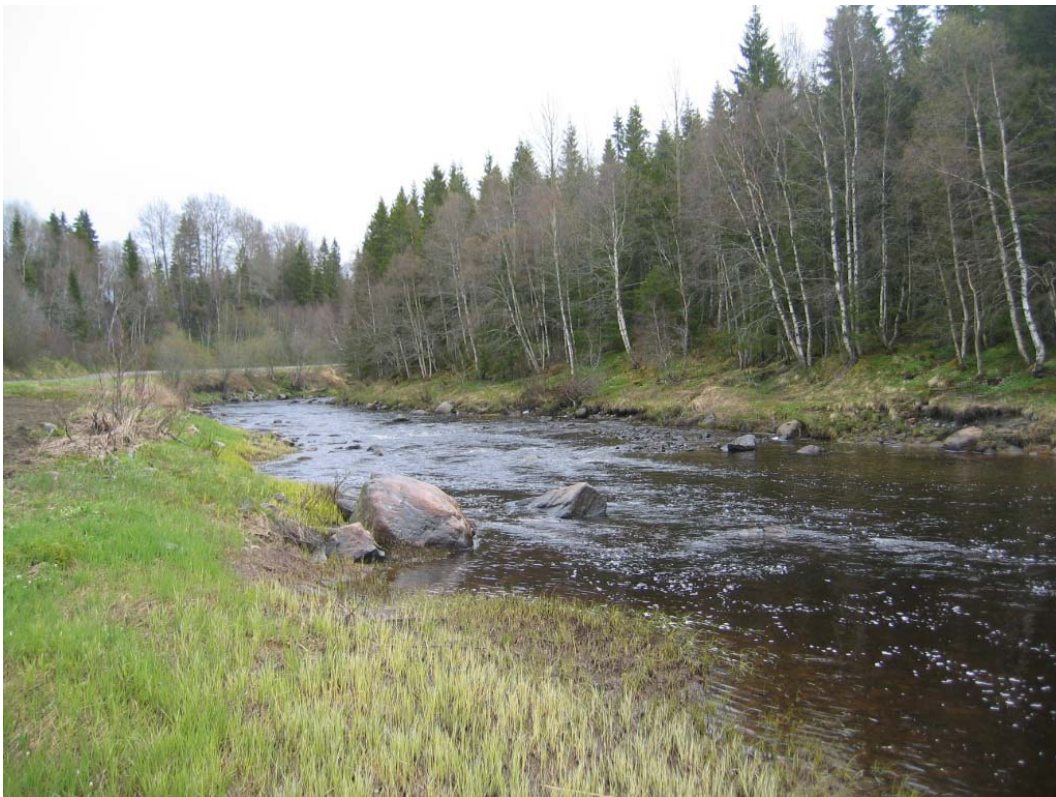
Bilde 2: Noe erosjon, sig langs elva. En del stor stein i elva.

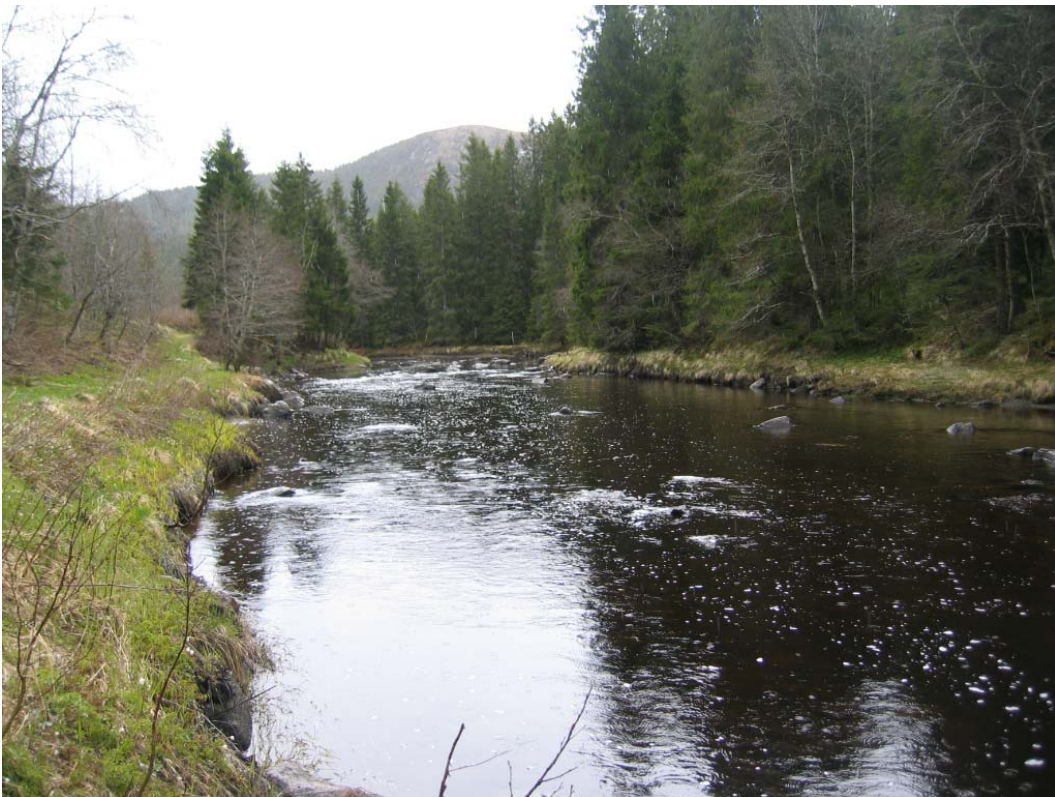
Bilde 4: Stille oppstrøms fjellterskelen, lite fall i elva. Noe erosjon, sig i skråning.

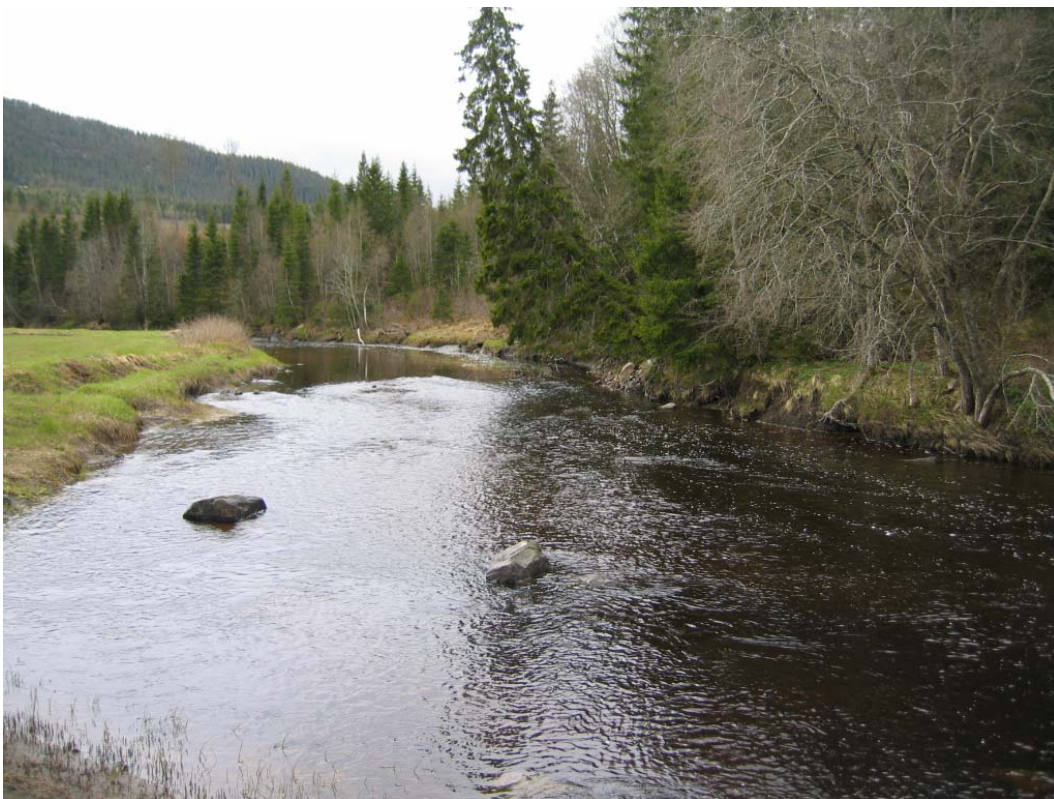
Bilde 6: Aktiv erosjon langs venstre elvebredd. Noe erosjon langs høyre elvebredd.

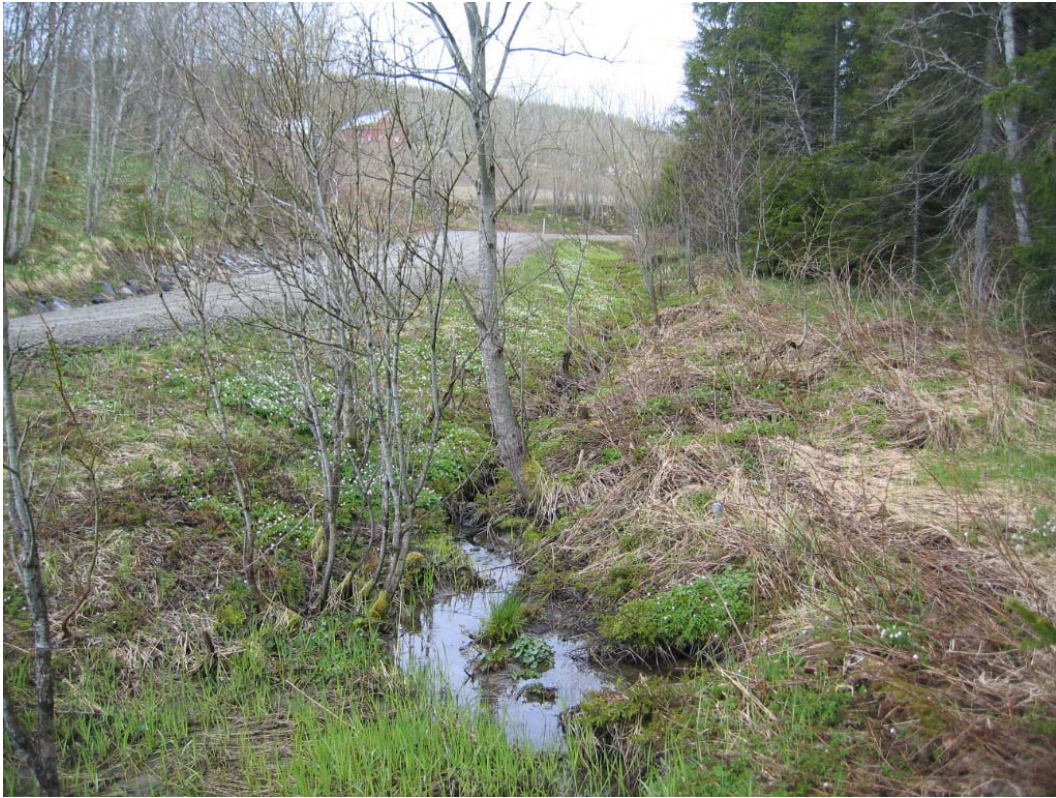
Bilde 1: Litt erosjon i bekk langs veien

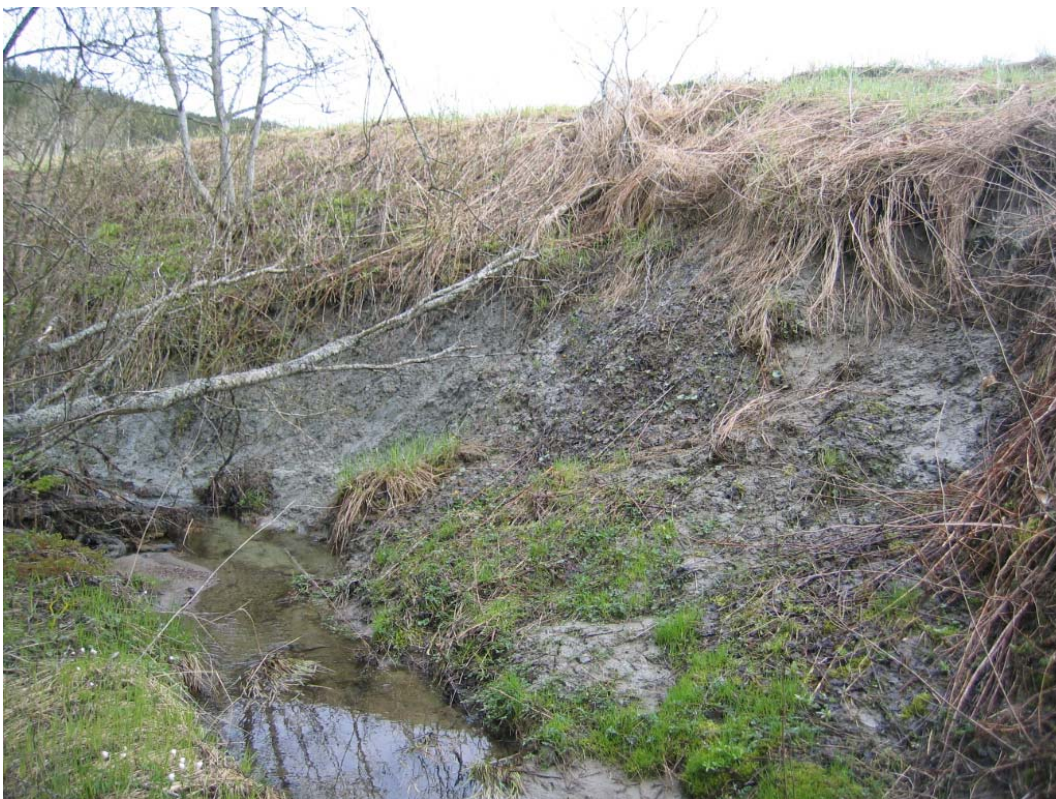
Bilde 2: Aktiv erosjon, leire i bunn

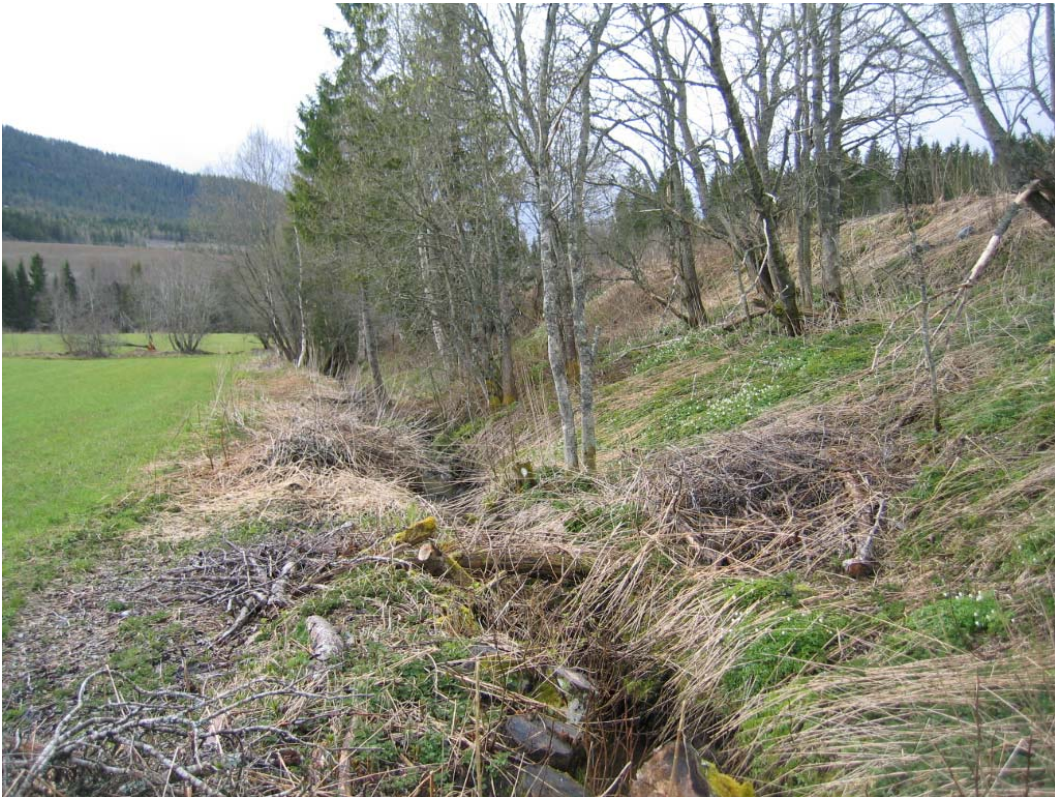
Bilde 4: Noe erosjon, sig i skråning

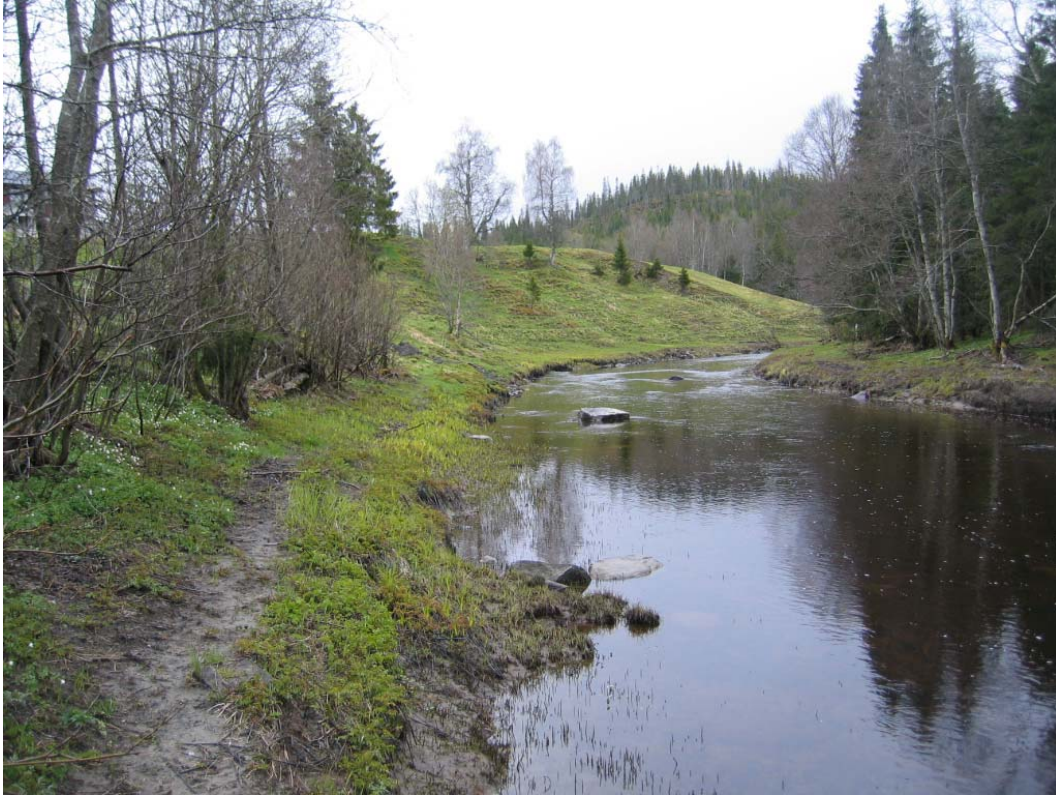
Bilde 1: Litt erosjon, stein trolig lagt av grunneier

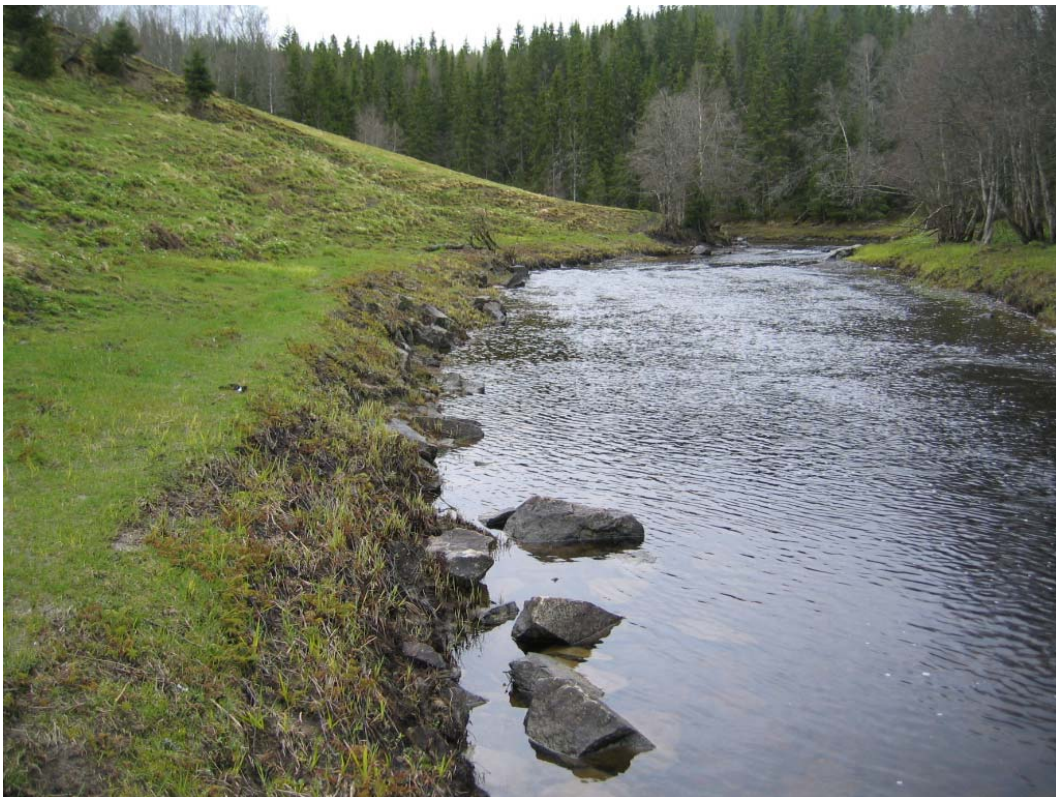
Bilde 2: Litt erosjon, stein trolig lagt av grunneier

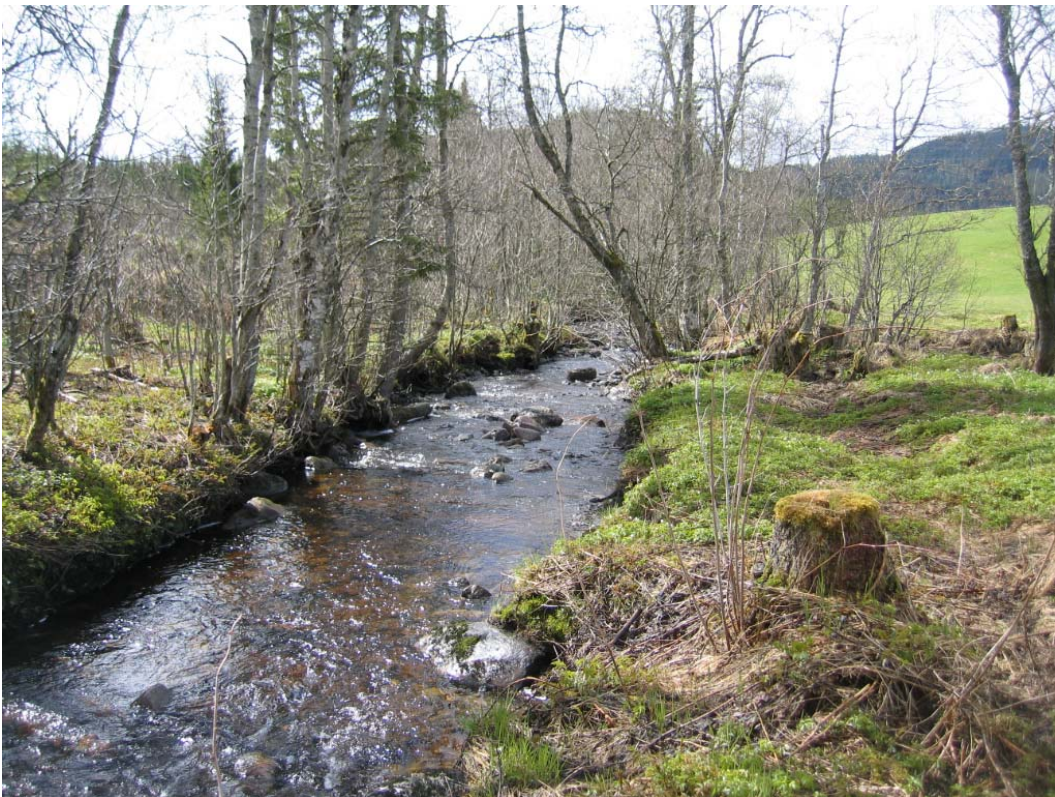
Bilde 6: Strekingen ble kanalisert på 50-tallet ifølge grunneier på Moen gård. Litt erosjon.

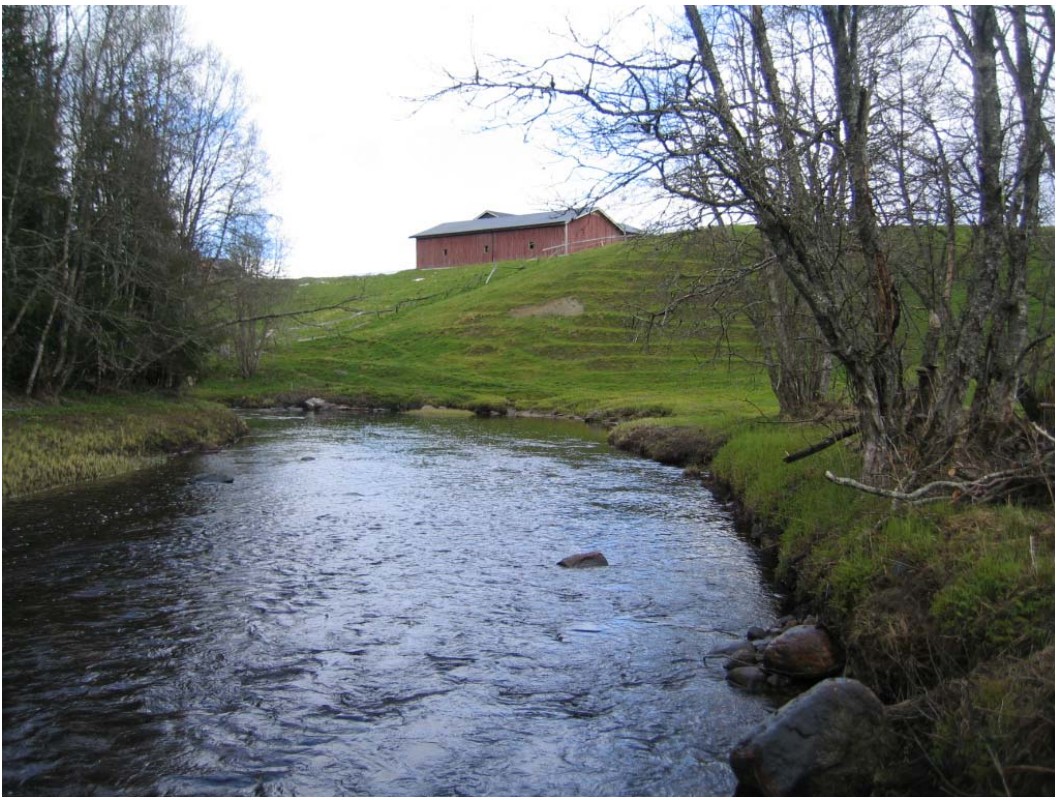
Bilde 8: Litt erosjon

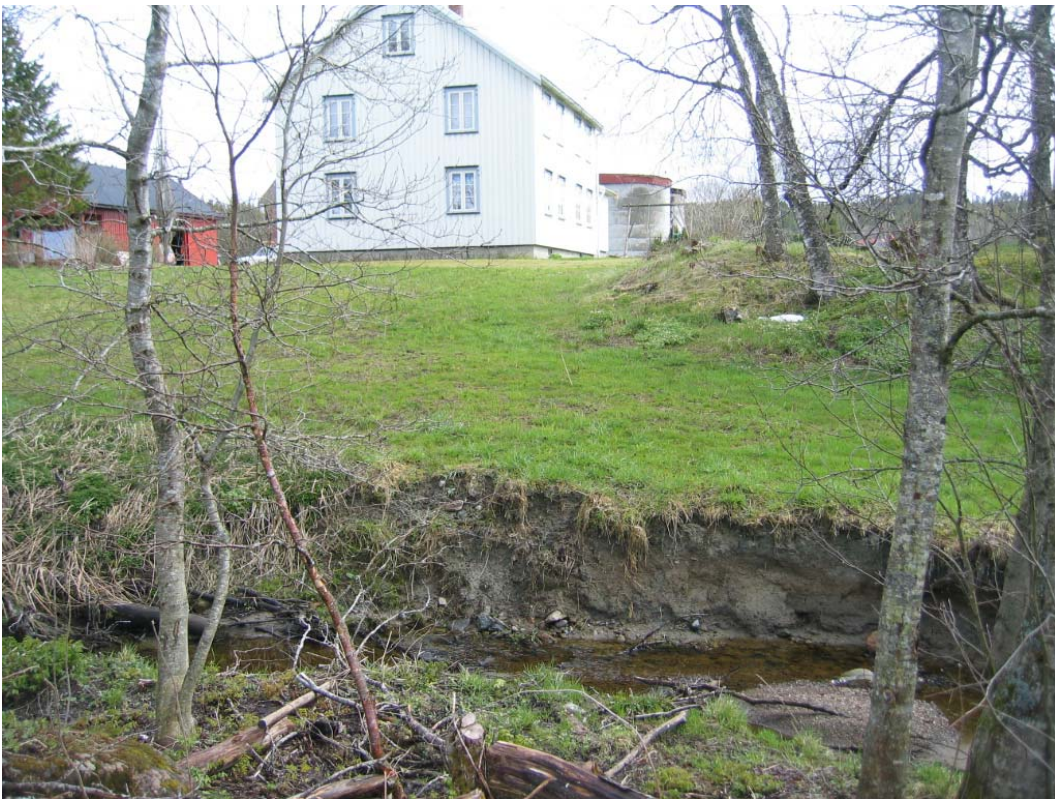
Bilde 10: Aktiv erosjon, bunnsenking ca 0,5 m

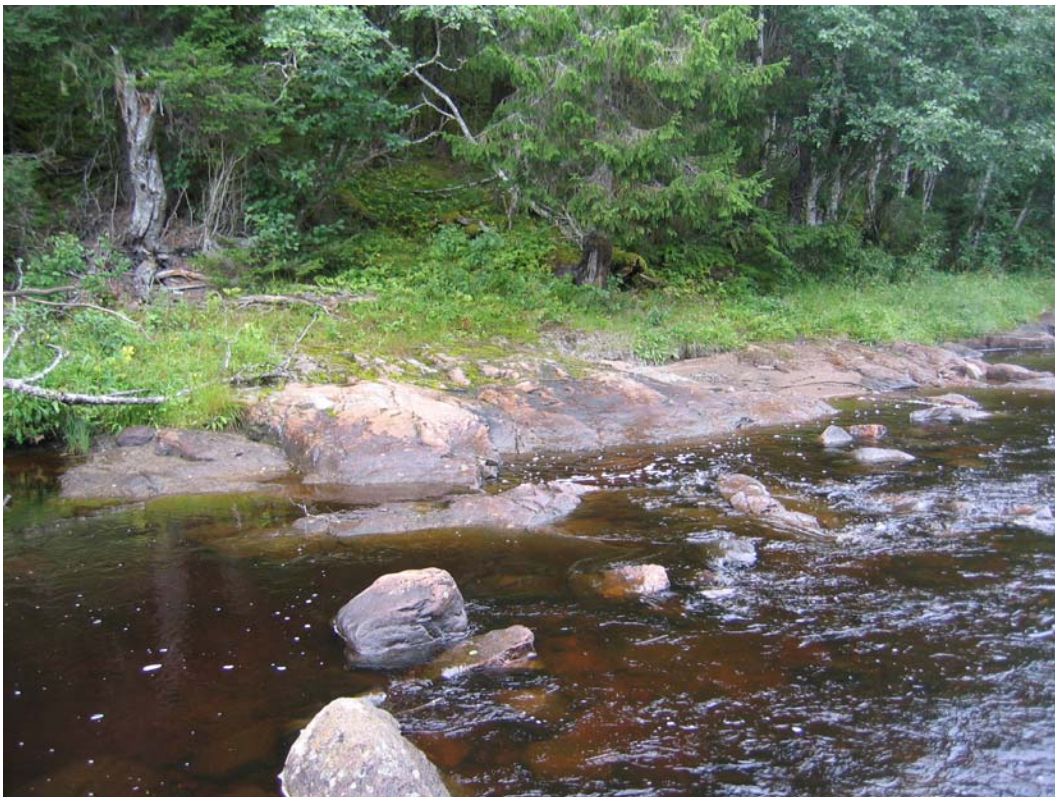
Bilde 2: Fjell i dagen

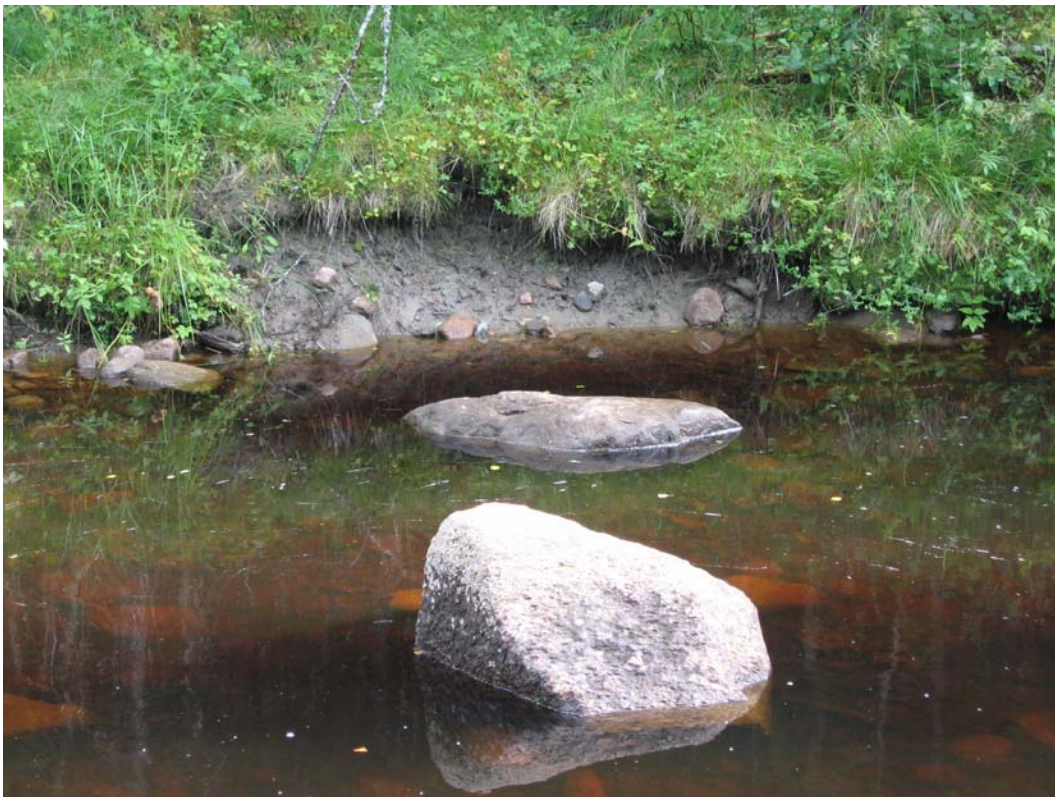
Bilde 6: Noe erosjon

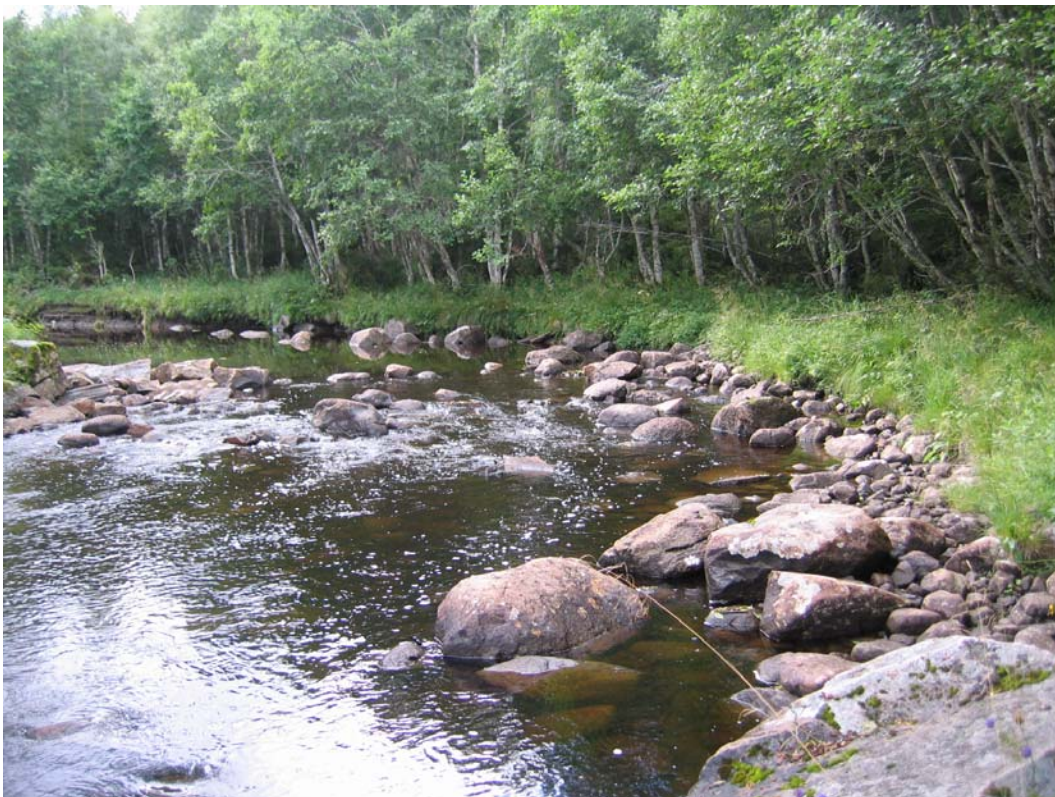
Bilde 8: Mye stor stein i yttersving, rolige forhold

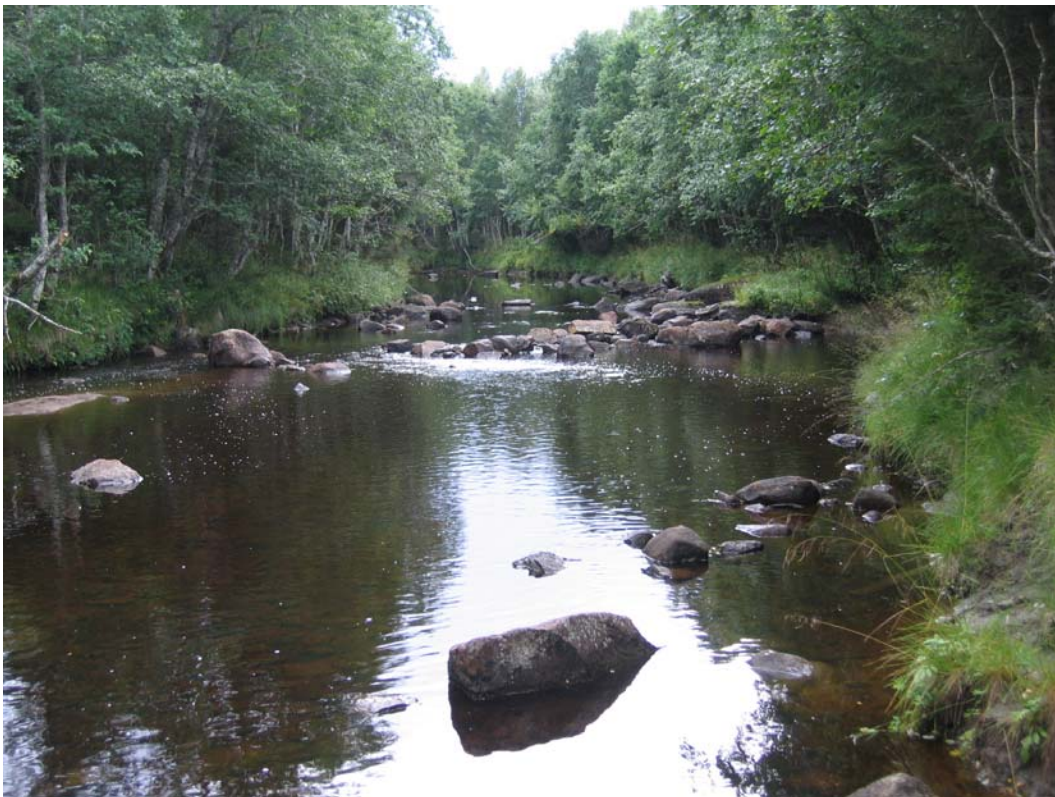
Bilde 10: Rolige forhold i elva
