Norges  
vassdrags- og  
energidirektorat

## Klassifisering av kvikkleiresoner

### Steinkjer kommune –

### Soner langs øvre Ognå

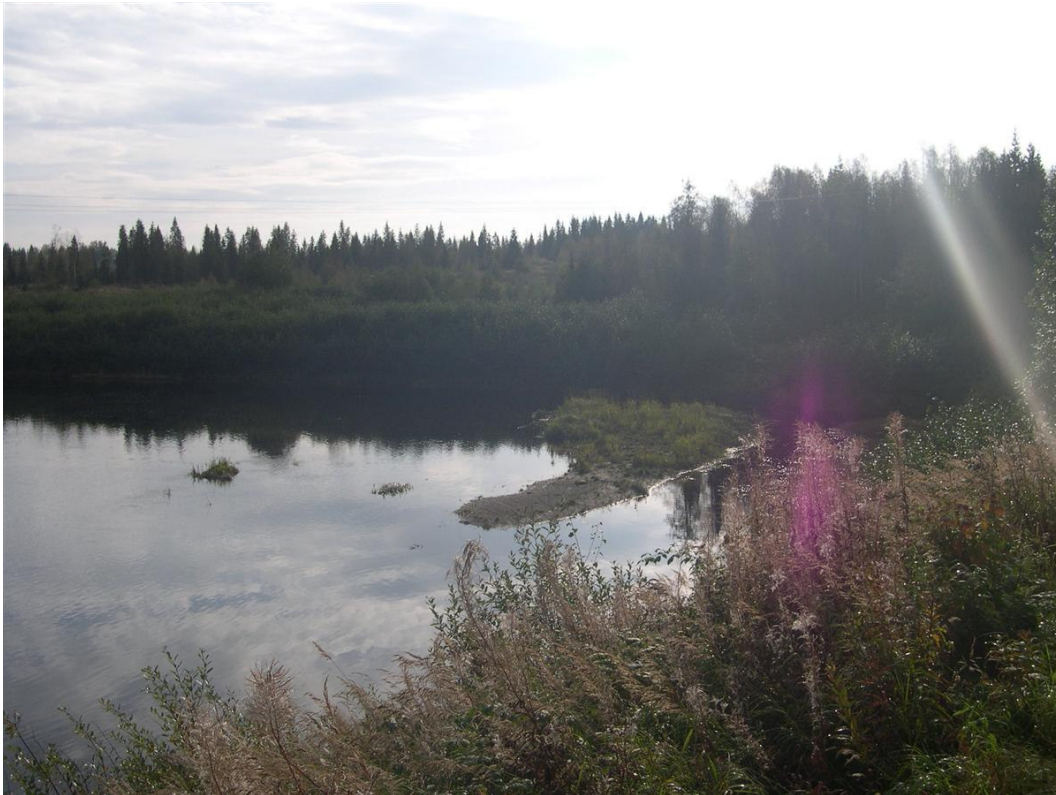
| Faktor | Observasjon/beskrivelse | Kategori<br>(sett x) | |
|---|---|---|---|
| Erosjon | Ingen aktiv erosjon eller synlig leire langs Oga i denne sonen. Ingen forandringer etter flommen. Kun bilder fra Oga (bilde 1 og 2). | Aktiv | |

**Bilde 1: Ingen erosjon. Eksisterende sikring i siden.**

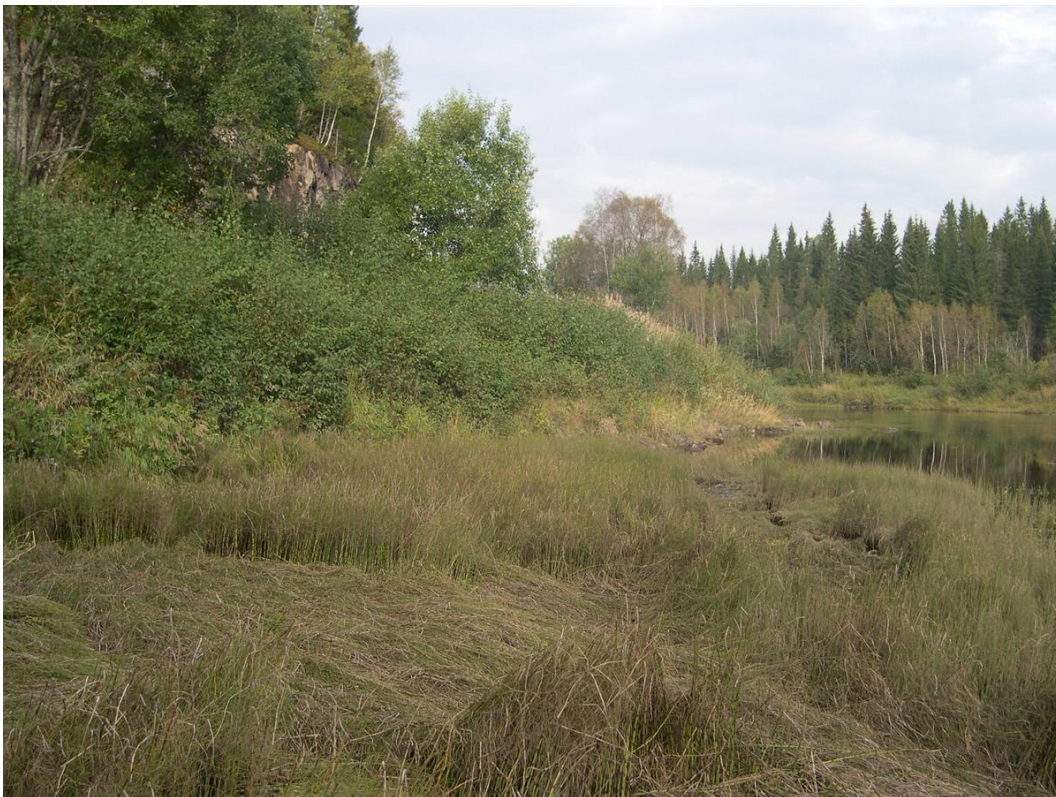
**Bilde 2: Ingen erosjon.**

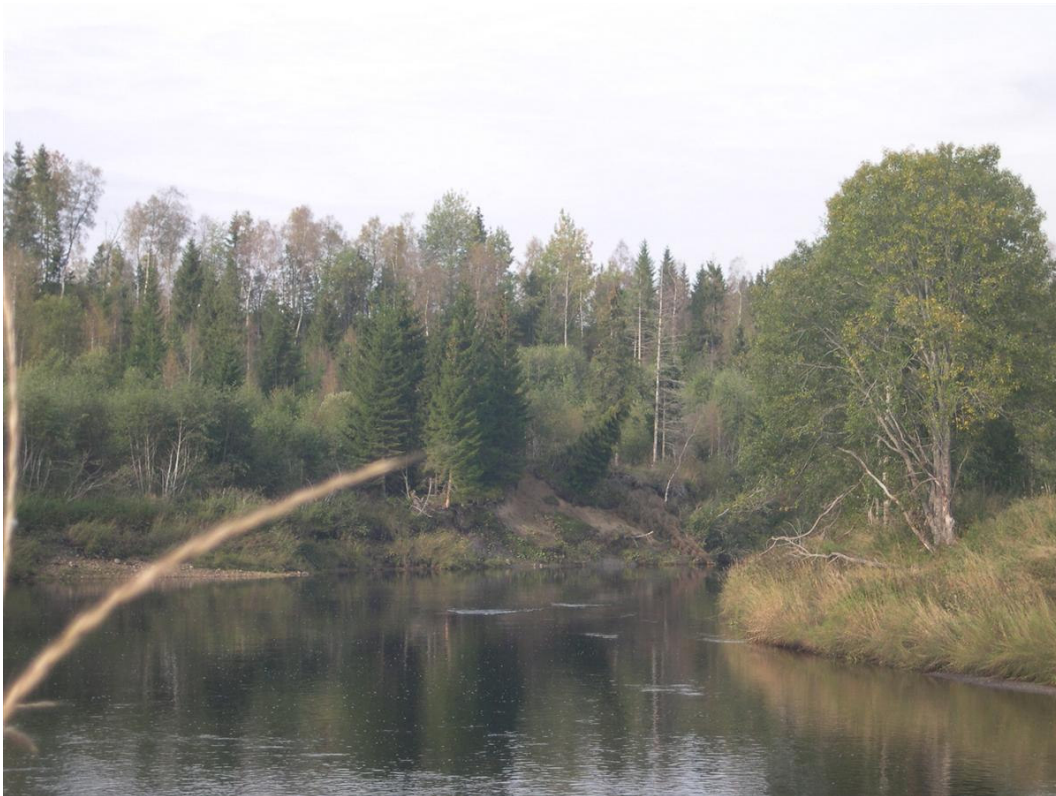
| Faktor | Observasjon/beskrivelse | Kategori<br>(sett x) | |
|---|---|---|---|
| Erosjon | Noe erosjon ved bilde 4 og 5. men ser ikke ut til å være forandret etter forrige befaring. Lite/ingen erosjon ved der de andre bildene er tatt. Bilde 3 – 8. | Aktiv | |

**Bilde 3: Aktiv erosjon i venstre elveside. Trær og masse har sklidd noe ut.**

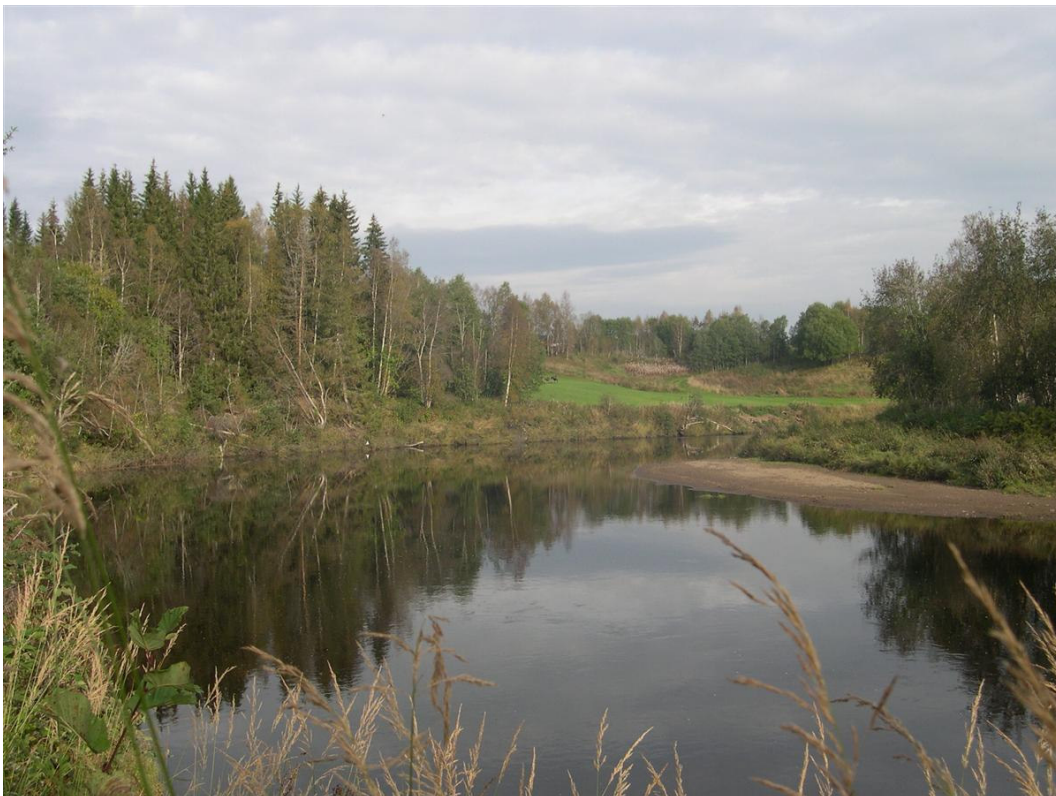
**Bilde 4: Ser at noen trær står skjevt i elvesiden.**

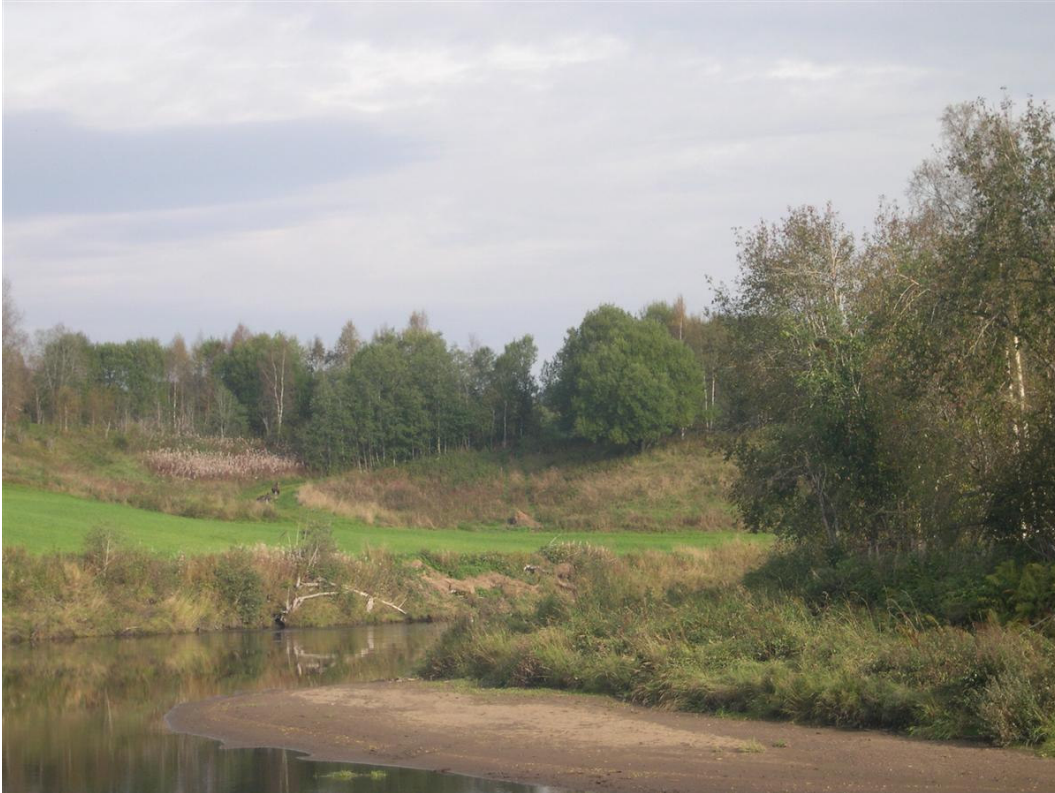
**Bilde 5: Ingen erosjon.**

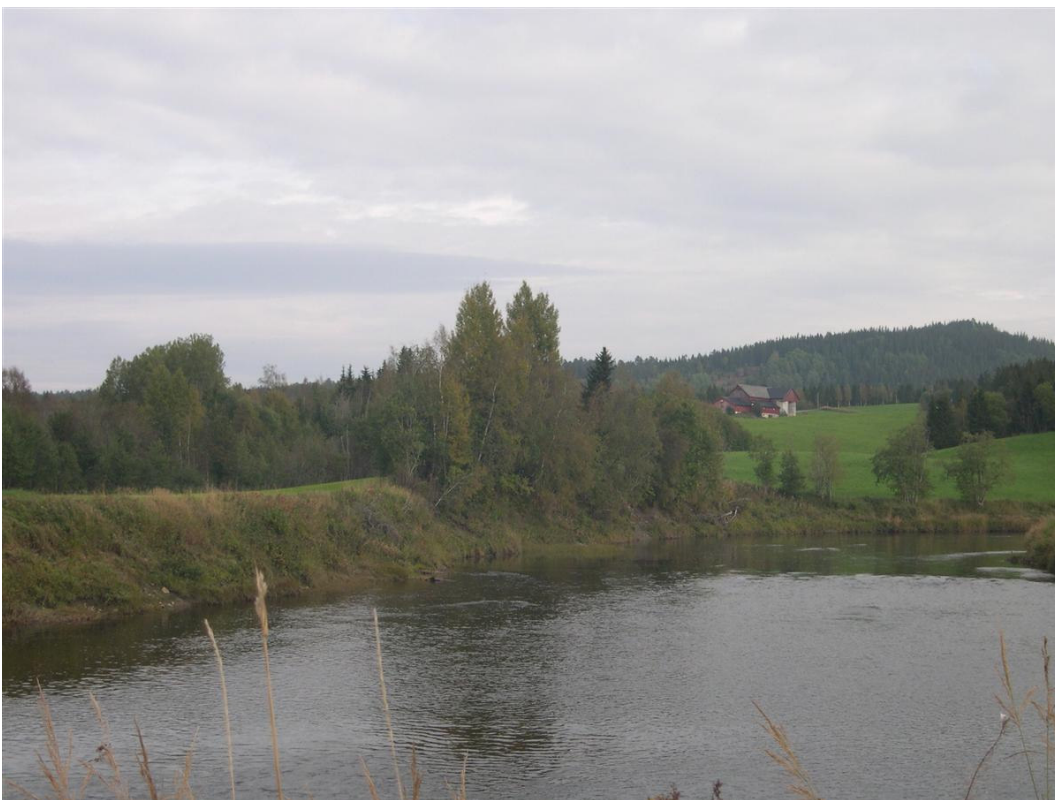
**Bilde 6: Ingen erosjon.**

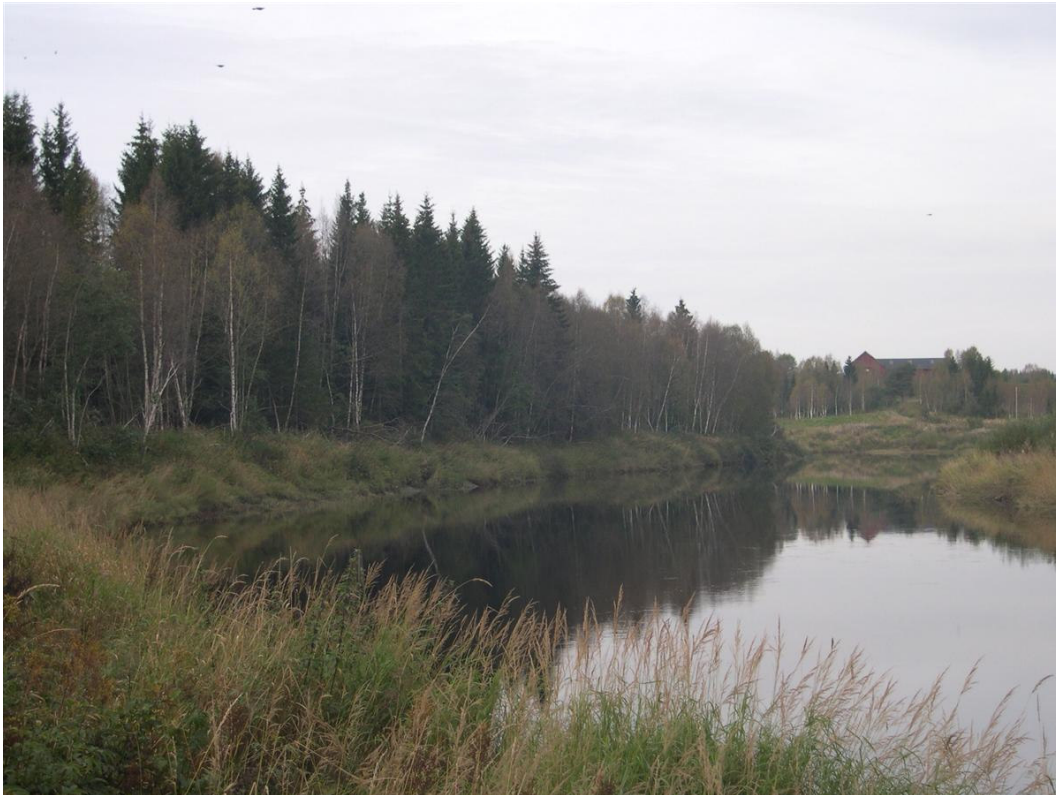
**Bilde 7: Leire vises i elvesiden. Saktegående erosjon.**

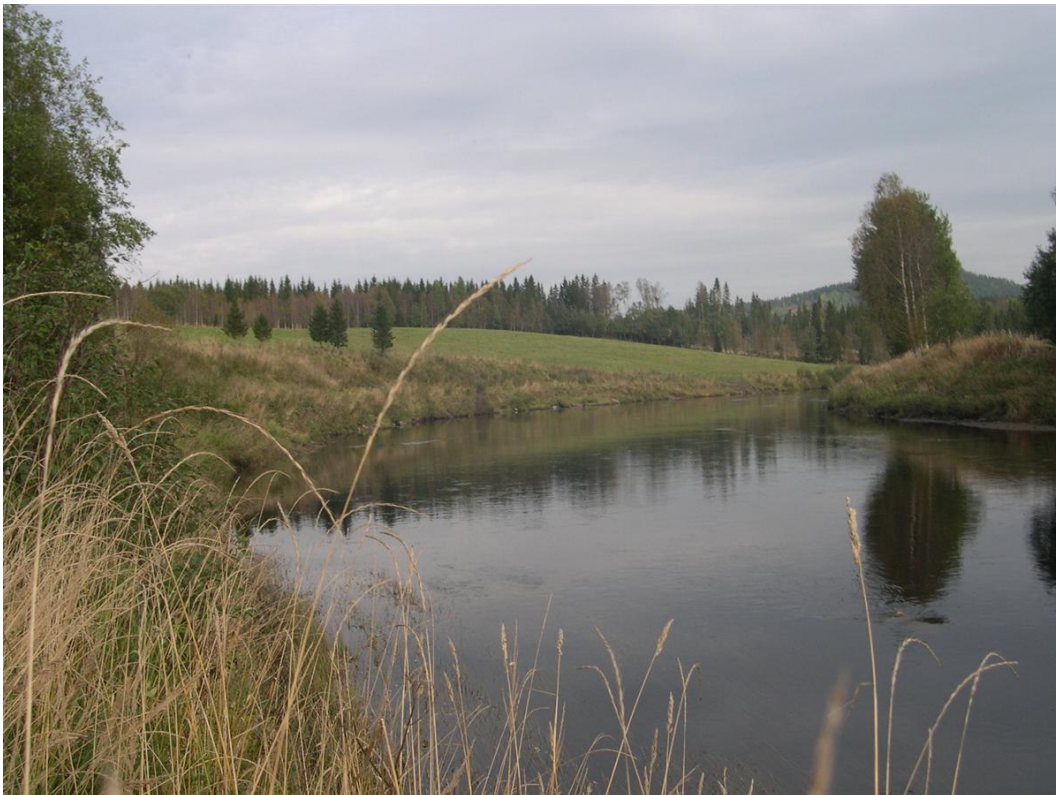
**Bilde 8: Ingen erosjon.**

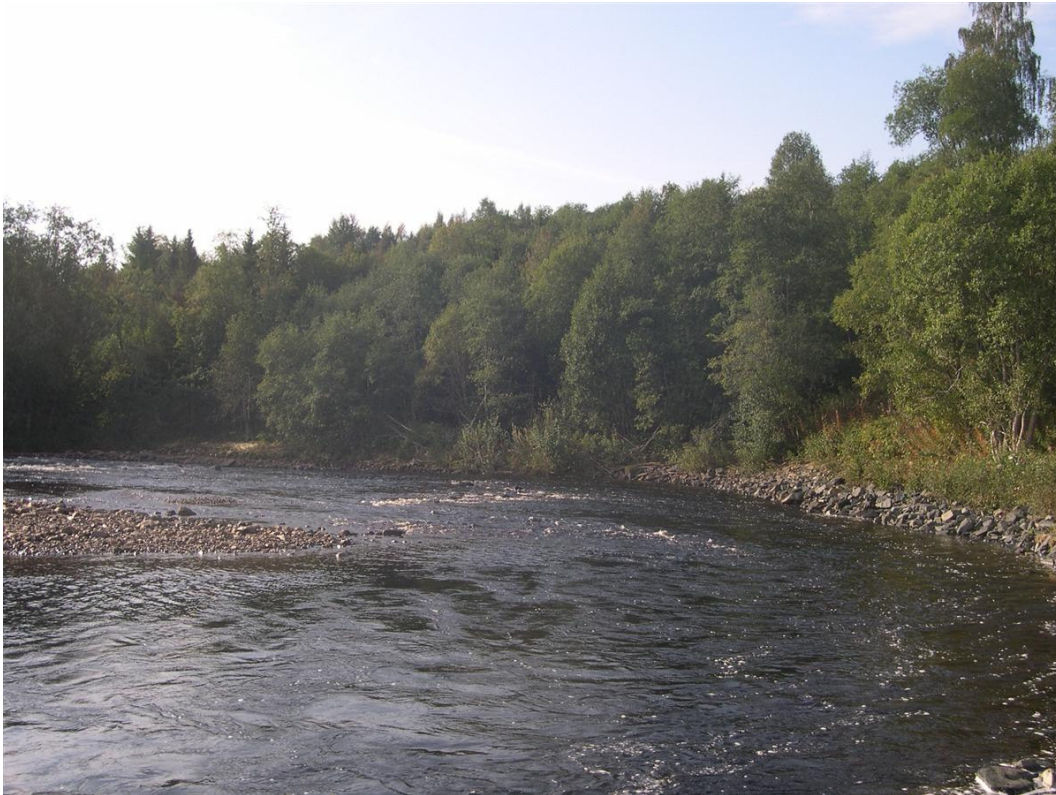
| Faktor | Observasjon/beskrivelse | Kategori<br>(sett x) | |
|---|---|---|---|
| Erosjon | Ingen forandringer i erosjonsforholdene etter sist befaring. Bilde 12 og 14 er tatt i Kjesbuhølen. Noe sikringsarbeid er gjort, noe opprensning i løpet samt noe legging av stein i sidene gjenstår. | Aktiv | |

**Bilde 12: Sikring i elvesiden. Det har tidligere foregått erosjon i siden.**

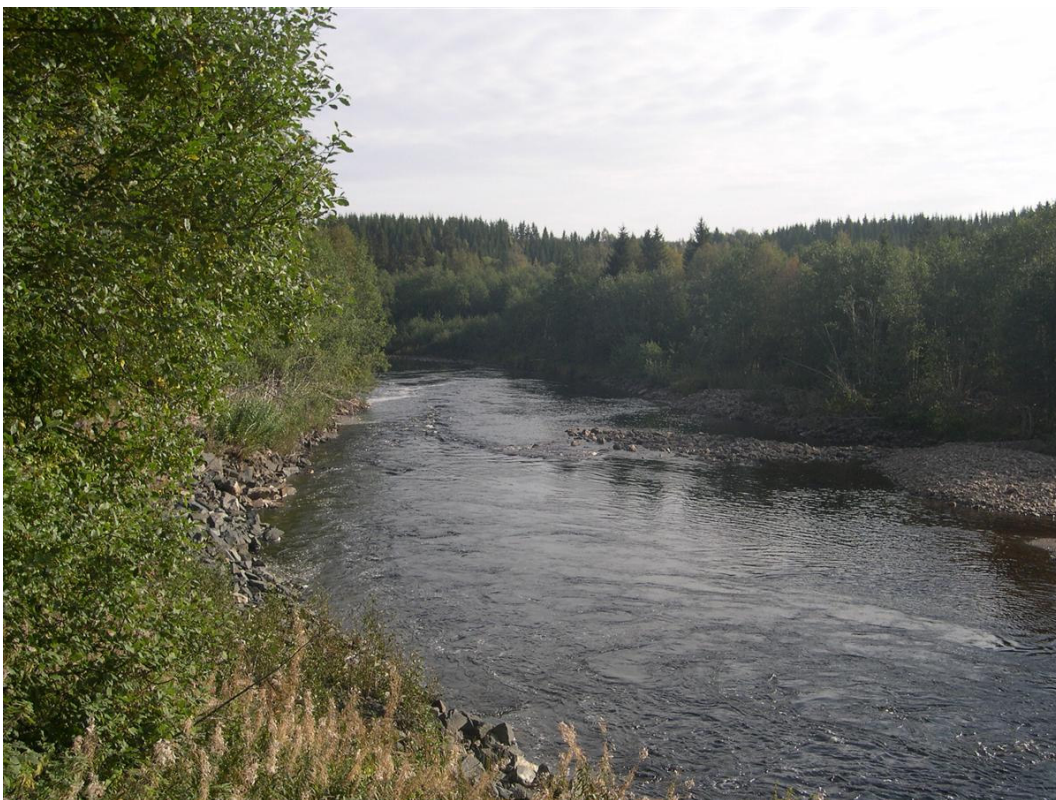
**Bilde 14: Stein er lagt i elvesiden for å forhindre erosjon.**

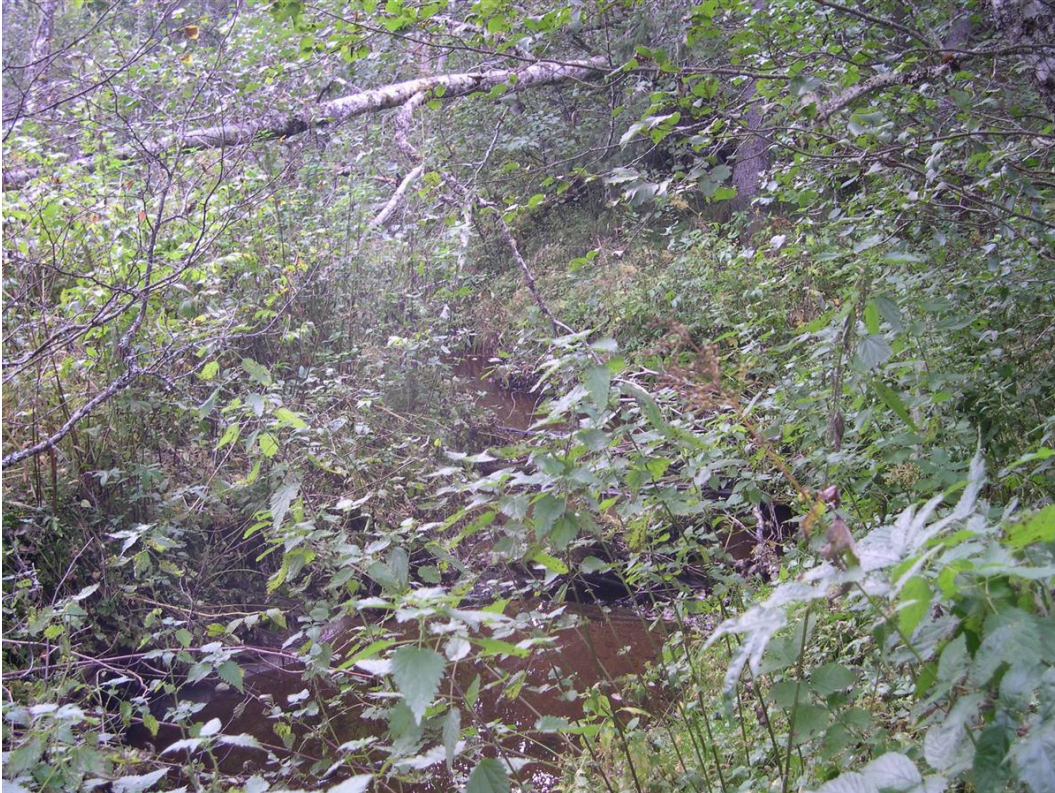
| Faktor | Observasjon/beskrivelse | Kategori<br>(sett x) | |
|---|---|---|---|
| Erosjon | Ingen forandringer siden sist befaring. Vannet i bekken var klart. Bilde 23. | Aktiv | |

**Bilde 23: Ingen erosjon i bekken. Vannet er klart.**

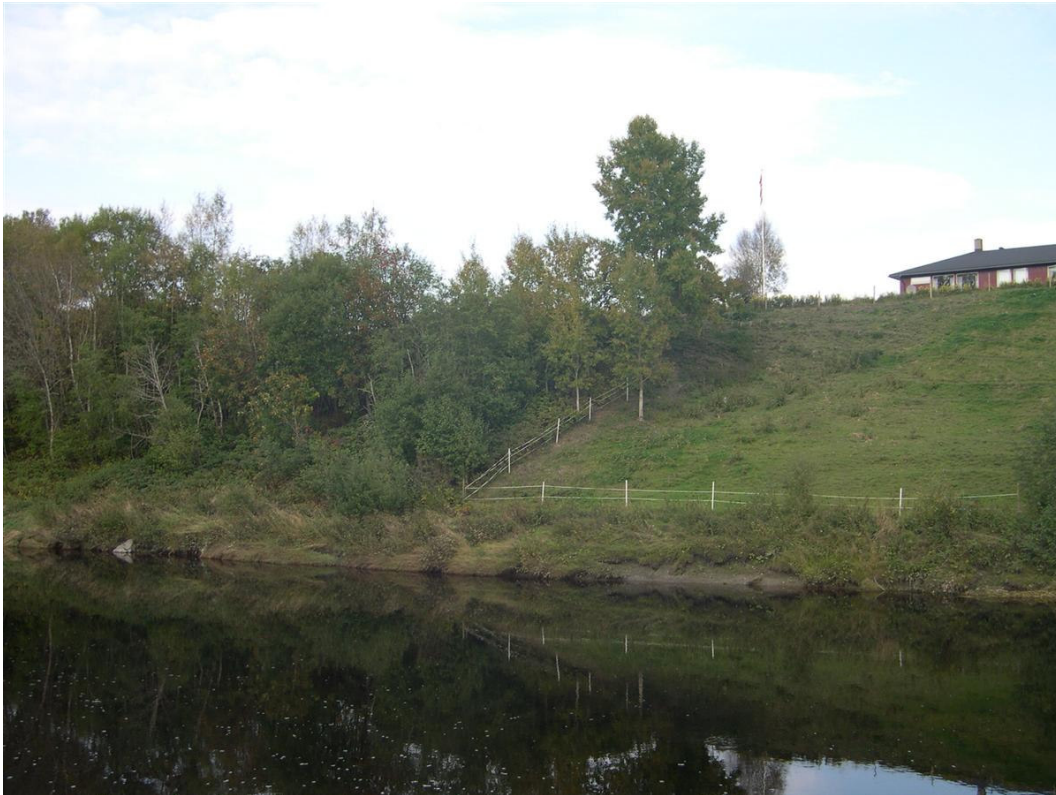
| Faktor | Observasjon/beskrivelse | Kategori<br>(sett x) | |
|---|---|---|---|
| Erosjon | Erosjon i elvesiden nedenfor rødt hus (bilde 21). Større utglidning i elvesiden nedenfor to hus. Dette skjedde i april/mai 2006. Se bilde 22. Ikke tydelig sig i skråningen ned til Hyllbekken (på strekningen mellom vegen og utløpet til Ogna. | Aktiv | x |

**Bilde 21: Erosjon i elvekanten. Hus på toppen av skråningen.**

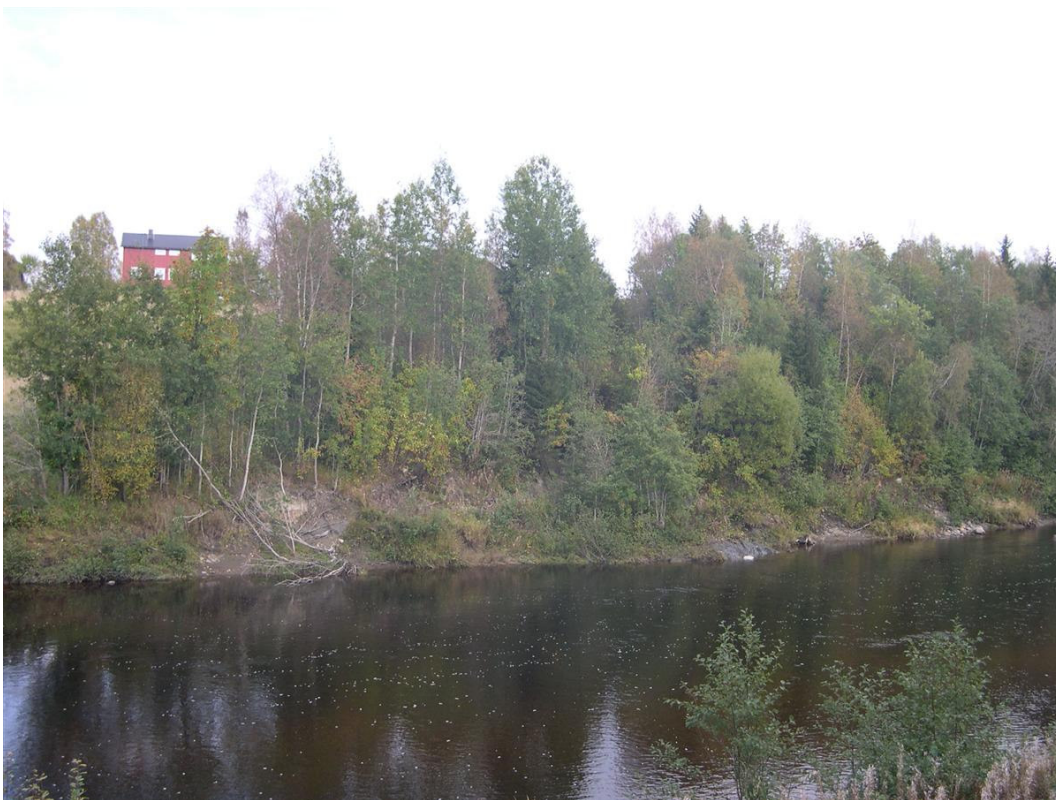
**Bilde 22: Erosjon i elvekanten. Større utglidningen av leirmasse, skjedde i april/mai 2006. Det er hus på toppen av skråningen.**

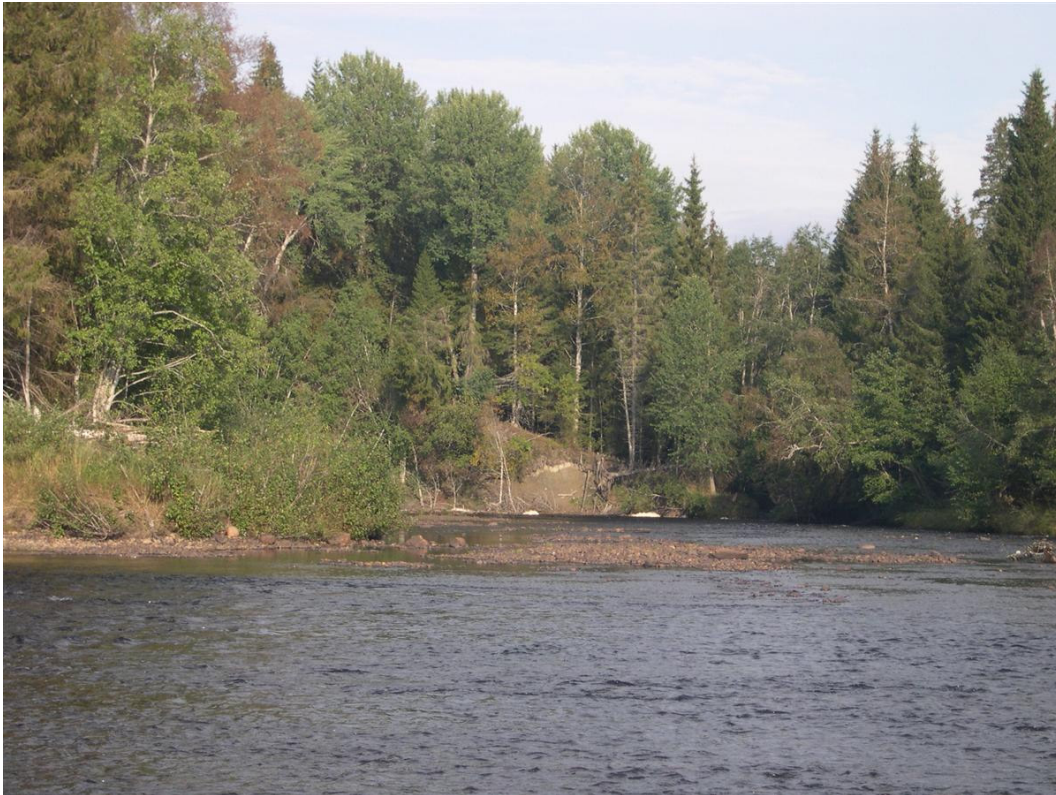
| Faktor | Observasjon/beskrivelse | Kategori<br>(sett x) | |
|---|---|---|---|
| Erosjon | Stor utglidning i mæl mot Ognå. Men ut fra bildene ser det ikke ut til at det er noen forandringer siden sist befaring. Bilde 15, 16 og 17. | Aktiv | x |

**Bilde 15: Erosjon i elvesiden. Noen utglidninger.**

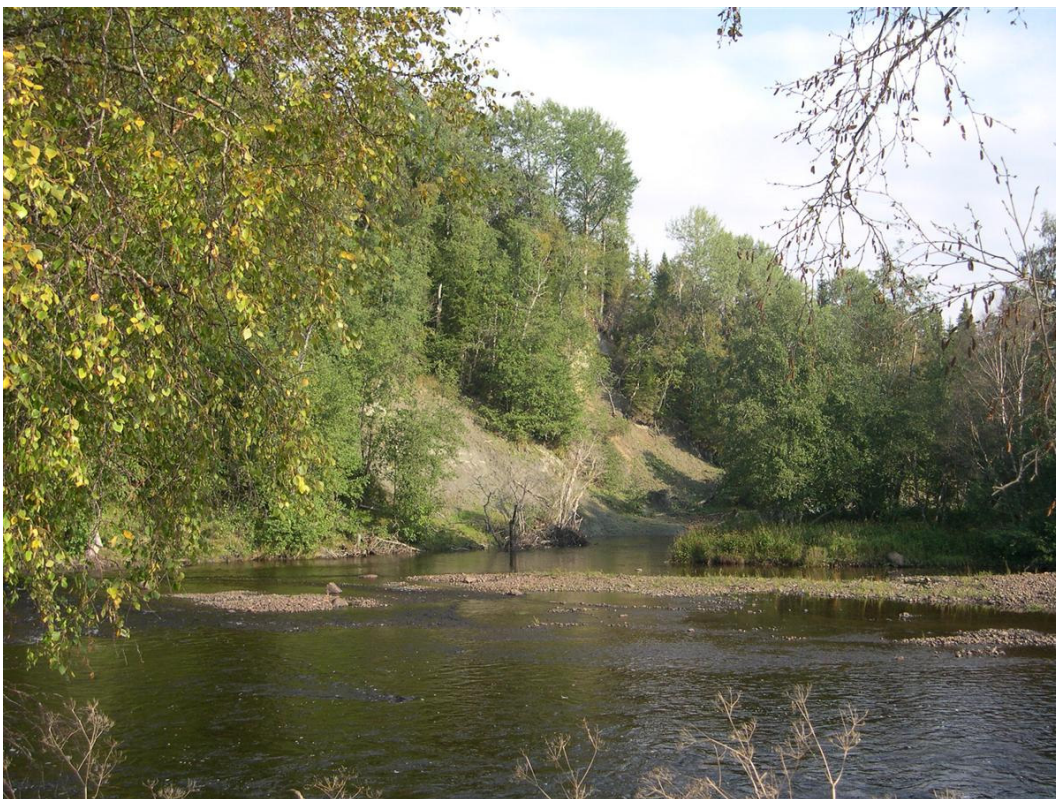
**Bilde 16: Utglidning i elvesiden.**

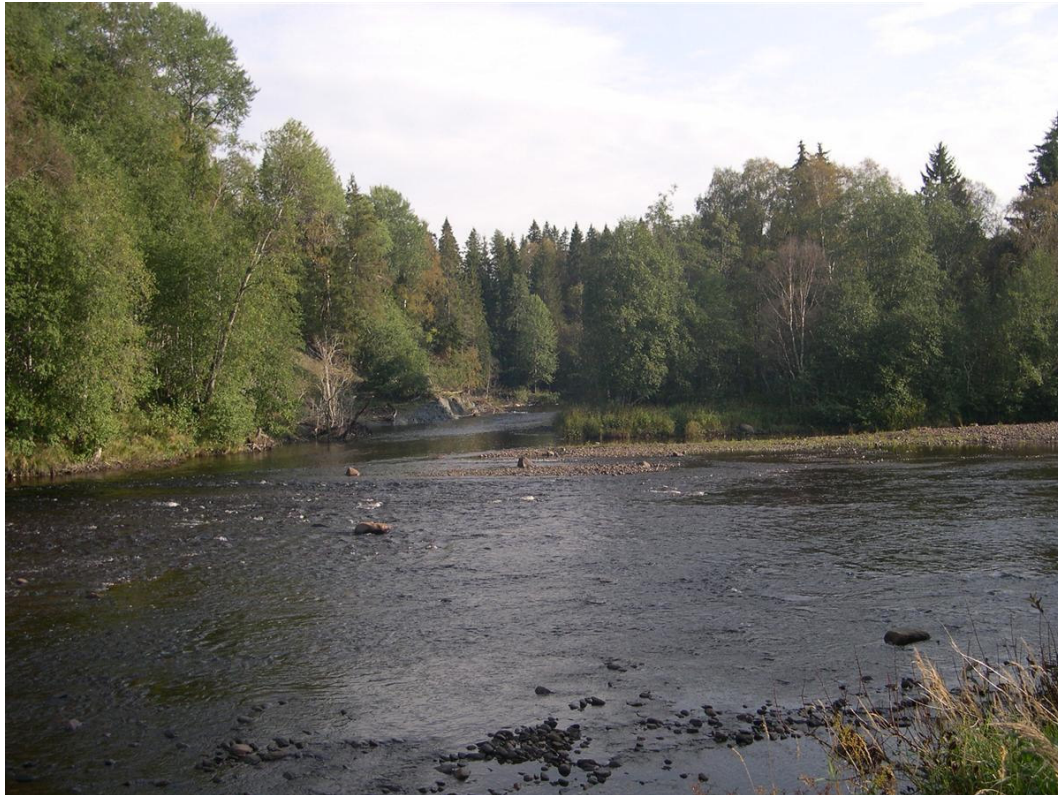
**Bilde 17: Lik bilde 16.**
