Rapport

Oppdrag: **Stokkan, øvre
Melhus kommune**

Emne: **Grunnundersøkelse**

Oppdrag- /
Rapportnr. **413314 - 1**

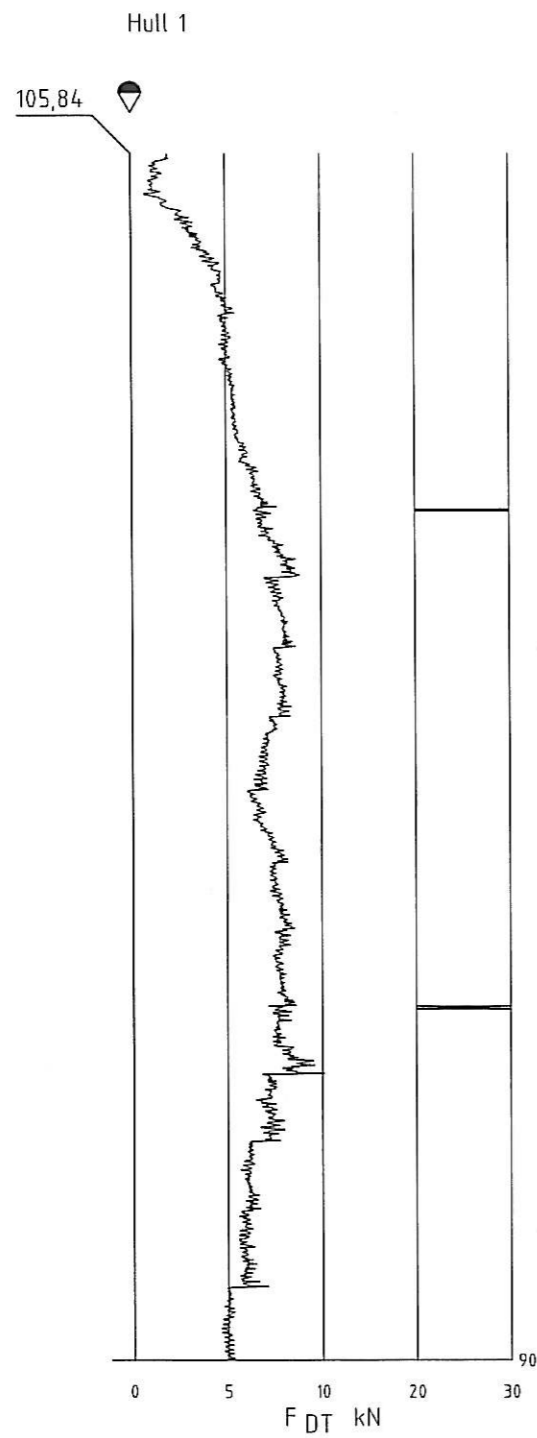
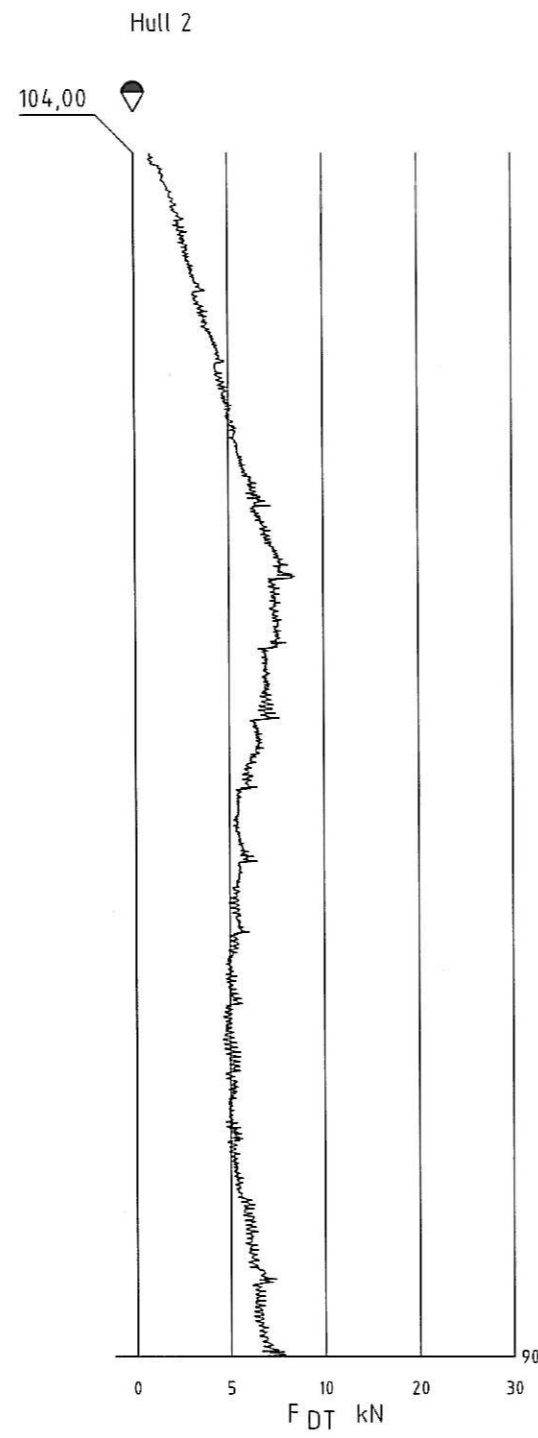
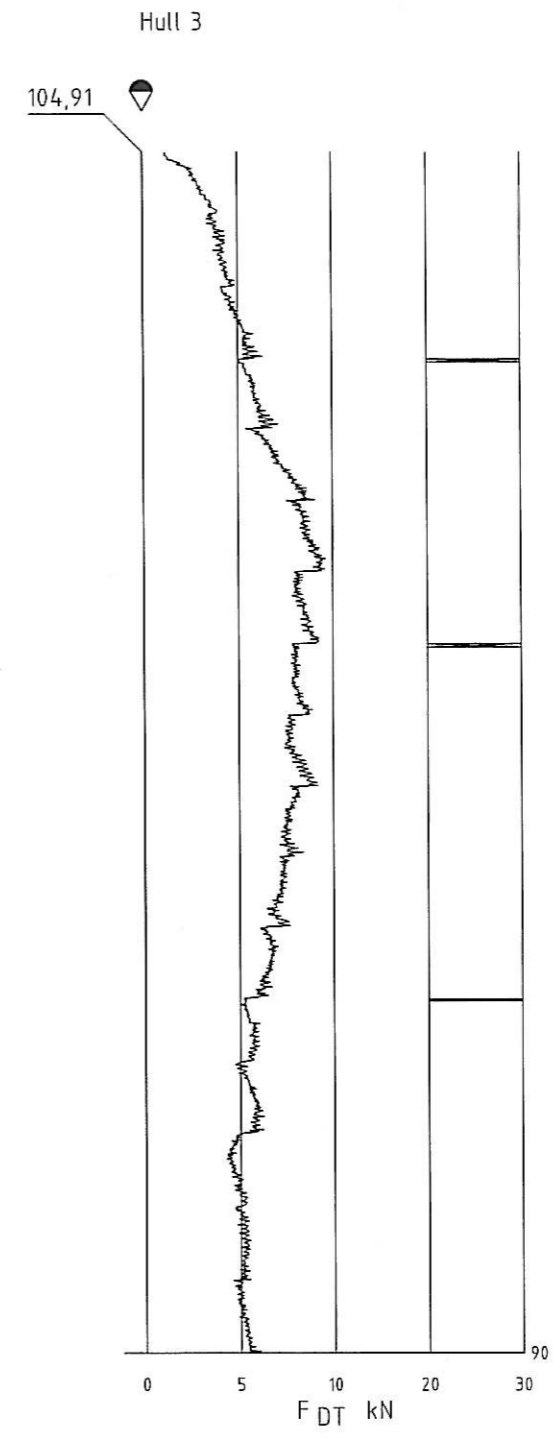
7486 TRONDHEIM Tlf.: 73 10 62 00 - Fax: 73 10 62 30/70		Oppdragsnr. 413314	Tegningsnr. 100		Rev.

Det er utført 3 dreietrykksonderinger på området. Alle sonderingene er avsluttet ca 32 m under terreng uten å påtreffe fjell/fast grunn. De øverste 10 m av sonderingene indikerer leire. Leira inneholder sannsynligvis tynne lag av finsand/silt. Fra 10 m dybde under terreng og ned til boringene er avsluttet indikerer alle 3 sonderingene kvikkleire.

Alle sonderingene er avsluttet ca 32 m under terreng uten å påtreffe fjell/fast grunn. De øverste 10 m av sonderingene indikerer leire. Leira inneholder sannsynligvis tynne lag av finsand/silt. Fra 10 m dybde under terreng og ned til boringene er avsluttet indikerer alle 3 sonderingene kvikkleire.

Før en slik ridehall kan bygges, anbefaler vi at det utføres supplerende grunnundersøkelser som grunnlag for stabilitetsberegninger av området. Siden slike undersøkelser skal utføres i regi av NVE allerede neste år, vil vi anbefale oppdragsgiver å avvente videre planlegging av ridehallen inntil konklusjonen av disse undersøkelsene foreligger.
