## Klassifisering av kvikkleiresoner

### Melhus

## Klassifisering av kvikkleiresoner i Melhus kommune

Alle befaringene av kvikkleiresoner i Melhus ble gjennomført i 2001 med formål om å kartlegge erosjonsforholdene i bekker/raviner, registrere terrenginngrep og vurdere fare for andre forhold ved skred.

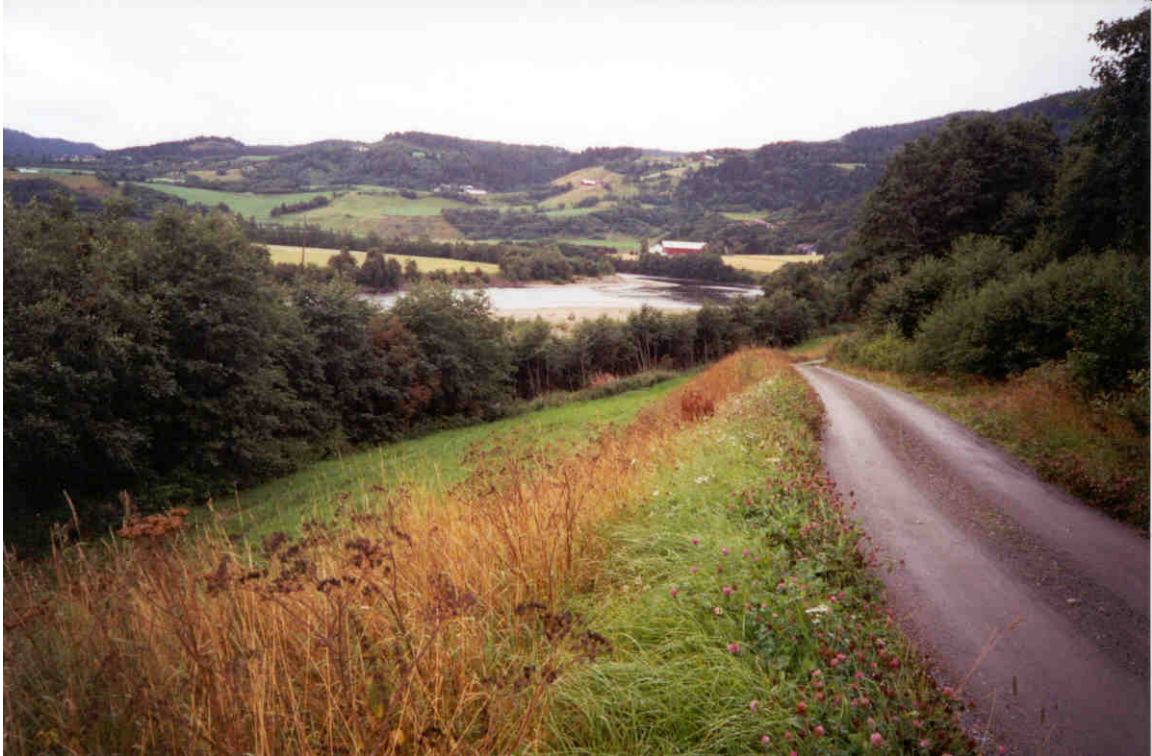
*Bilde 1*

Faktor	Observasjon/beskrivelse	Kategori (sett x)	
Erosjon	Øverste strekning av venstre elvebredden er sikret. Erosjon har utløst overflateglidninger i løpet av de siste årene. Sikringstiltaket er skadet og har en dårlig fot. Skråningen ned mot vannkanten er bratt, og trær henger ut over vannkanten. Se bilder.	Aktiv	
		Noe	X
		Litt	
		Ingen	
Inngrep	Sikringstiltak.	Stort	
		Noe	X
		Lite	
		Ingen	
Flombølge/ oppdemming	Oppdemming/flombølge i Gaula vil gi alvorlige konsekvenser for områder nedstrøms oppdemmingen.	Alvorlig	X
		Middels	
		Liten	
		Ingen	
Andre forhold

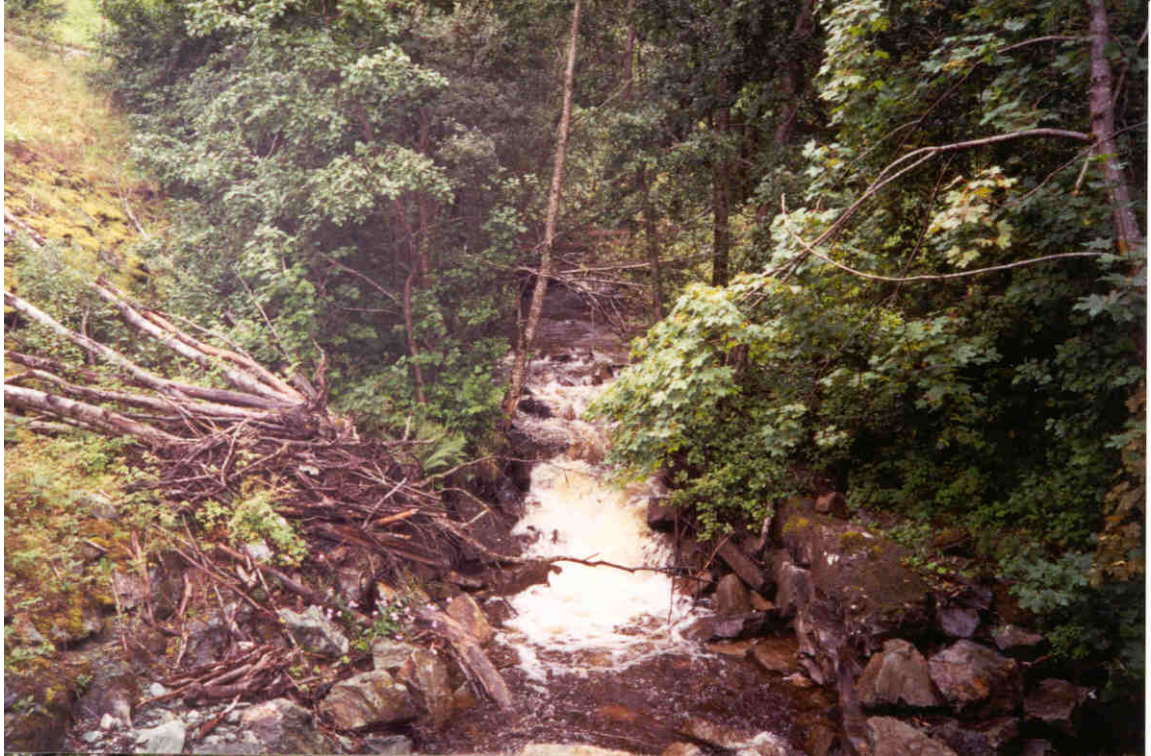
*Bilde 1*

Faktor	Observasjon/beskrivelse	Kategori (sett x)	
Erosjon	Kvålsbekken: Nedstrøms E6 har erosjon utløst overflateglidninger. Se bilder.  Det er ingen skred eller overflateglidninger i skråningen (hs) ned mot Gaula. Nedstrøms Kvålsbrua er elva sikret (se kart). Sikringstiltaket virker sterkt med en solid fot. Se bilder.  Ved boligfeltet nord-øst for Kvål st. er alle bekker lukket.	Aktiv	
		Noe	X
		Litt	
		Ingen	
Inngrep	Sikringstiltak, bekkelukking.	Stort	
		Noe	X
		Lite	
		Ingen	
Flombølge/ oppdemming	Oppdemming/flombølge kan oversvømme gangstien ved bilde 1.	Alvorlig	
		Middels	
		Liten	X
		Ingen	
Andre forhold

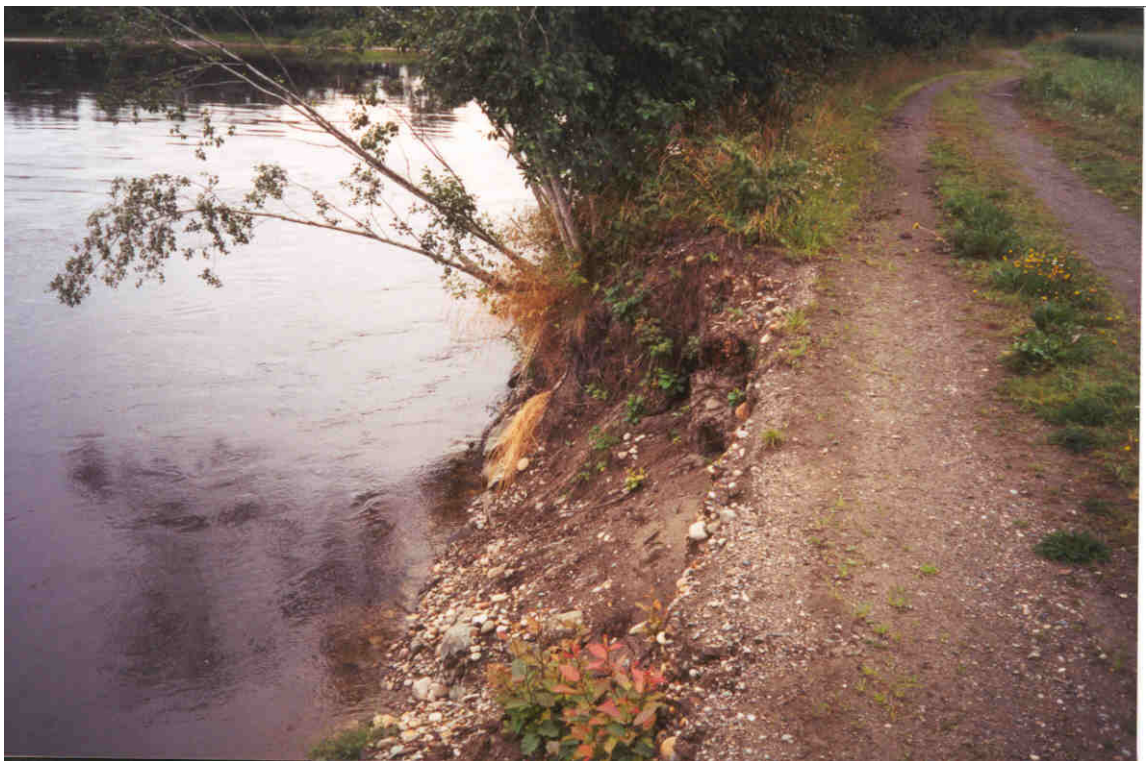
*Bilde 10*

Faktor	Observasjon/beskrivelse	Kategori (sett x)	
Erosjon	Gaula er sikret ved Kosen gård (vs, se kart II): Sikringstiltaket er under stor belastning, og erosjon har utløst skred og overflateglidninger. Se bilde 10-16. Foten på anlegget er svært dårlig, og det er meget dypt rett utenfor anlegget.  Bekk I: Erosjon har utløst overflateglidninger. Bunnsenkning: 1-2 m. Bekk II: Erosjon har utløst overflateglidninger. Bunnsenkning: 1-2 m. Bekk III: Det er ingen skred eller overflateglidninger i skråningene ned mor bekken. Bunnsenkning: 0.5-1.5 m.	Aktiv	X
		Noe	
		Litt	
		Ingen	
Inngrep	Sikringstiltak, bekkelukking, bakkeplanering.	Stort	
		Noe	X
		Lite	
		Ingen	
Flombølge/ oppdemming	Bilde 7 viser område som har problemer med isoppstuvning. Ifølge grunneier går kulverten tett og vannet går over veien nesten hver vinter.  Oppdemming/flombølge i bekk II og III kan føre til at begge bekkene oversvømmer områder med 3-5 boligenheter.	Alvorlig

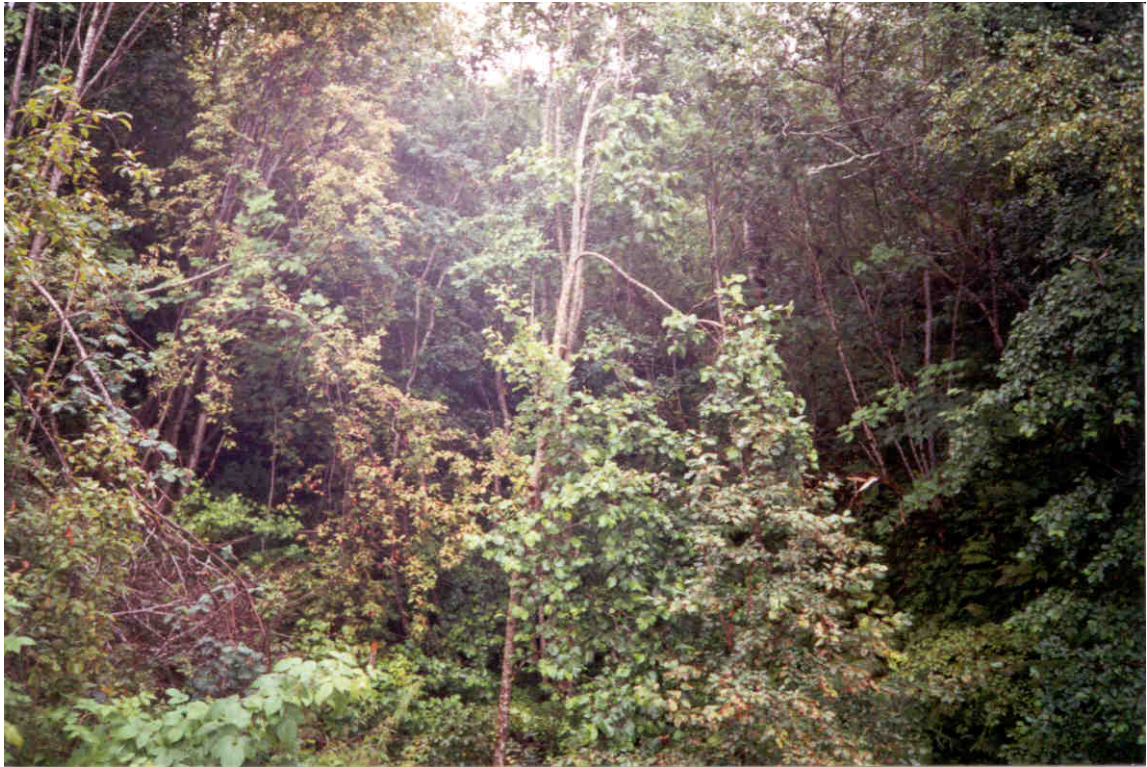
*Bilde 1*

Faktor	Observasjon/beskrivelse	Kategori (sett x)	
Erosjon	Bekk I: Det pågår liten erosjon. Det er ingen skred eller overflateglidninger i skråningene ned mot bekken. Bunnsenkning: 1 m.  Bekk ved Utstuggu: Det pågår aktiv erosjon i de fleste yttersvinger i bekken, og erosjon har utløst overflateglidninger langs hele strekningen som ligger innenfor kvikkleiresonen. Det er veldig bløtt i de bratte skråningene ned mot bekken. Bunnsenkning: 0.5-1.0 m.	Aktiv	
		Noe	
		Litt	X
		Ingen	
Inngrep	Bekken ved Utstuggu går i kulvert under gårdsvei ved bilde 9.	Stort	
		Noe	
		Lite	
		Ingen	X
Flombølge/ oppdemming	Oppdemming/flombølge vil oversvømme ankomstveien til gården Helgamo. Se kart. Oppdemming/flombølge i bekken ved Utstuggu vil oversvømme dyrka mark.	Alvorlig	
		Middels	
		Liten	X
		Ingen	
Andre forhold
