Program for økt sikkerhet mot leirskred---

RISIKO FOR KVIKKLEIRESKRED, KLÆBU KOMMUNE **Sone: 1100 Litlugla**

Prosjektnr. 6060972
Rapport nr. 1

2007-03-15

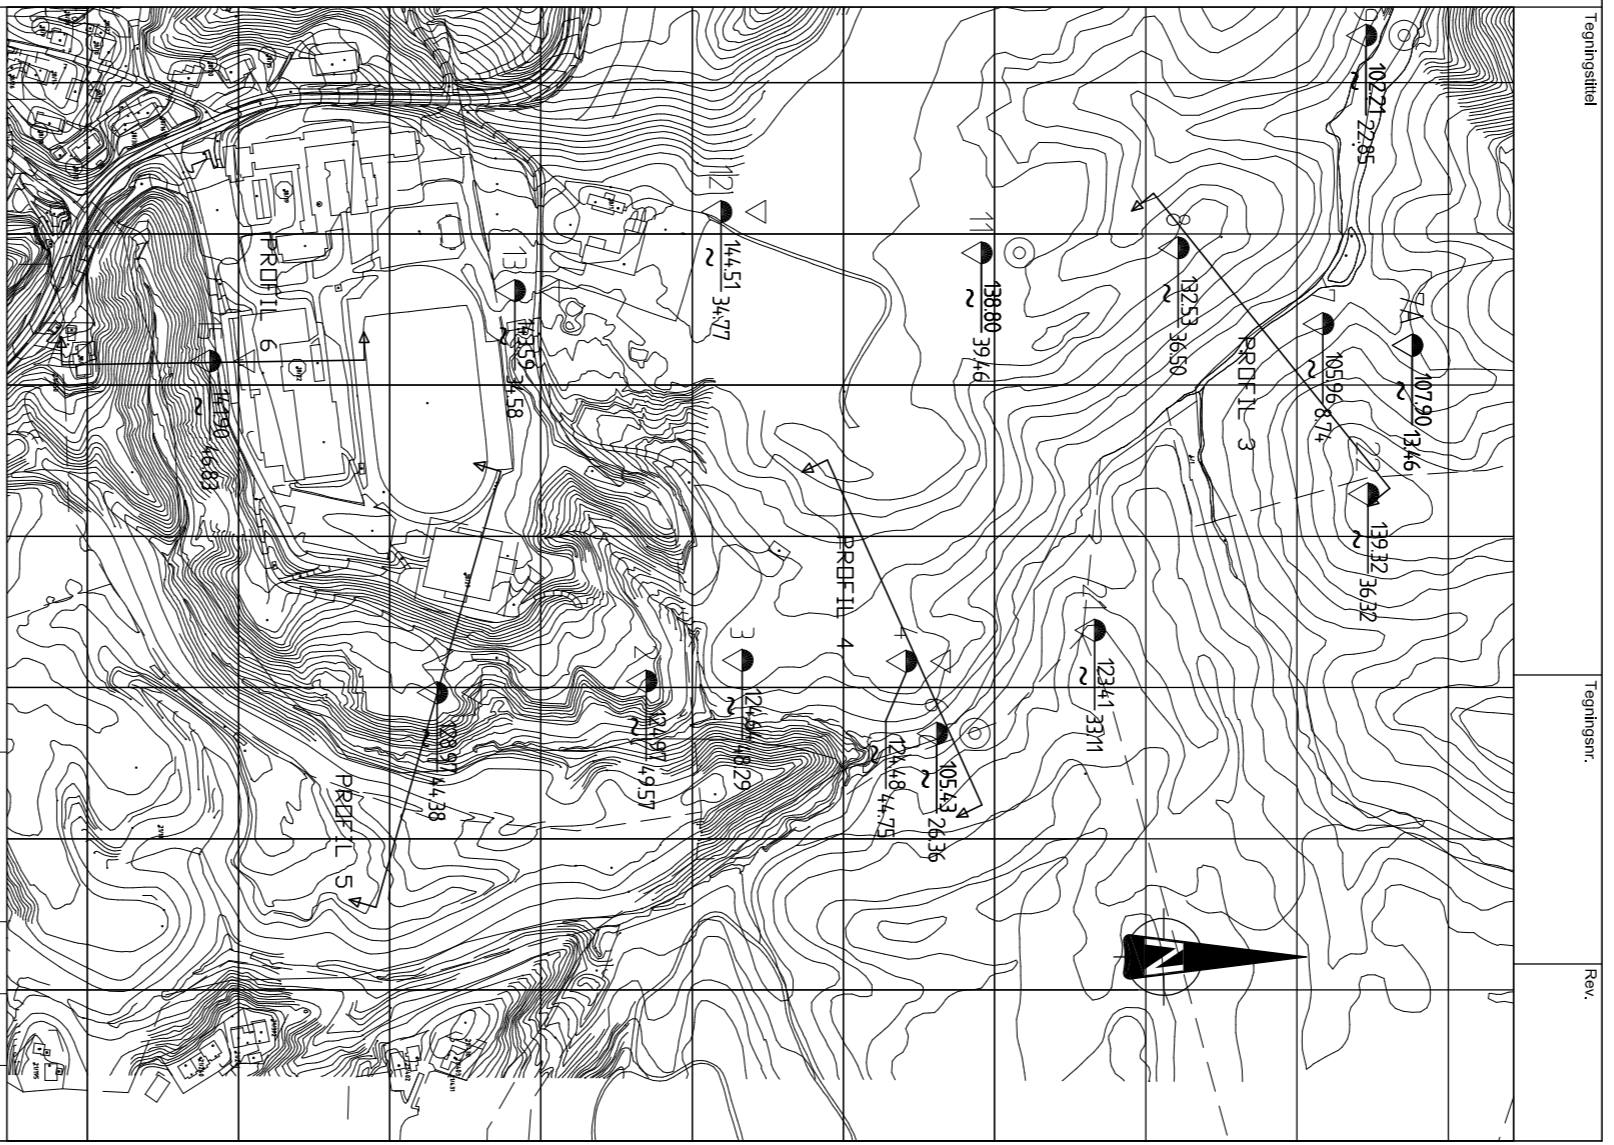
Rev.	Beskrivelse	DATO	TEGN	KONTR.	GRUPP.
1	KLEBU KOMMUNE/AVE				
2	RSKO FOR KIKKLESKED, KLEBU KOMMUNE				
3	SONE 1000 LITJEBÅ				
4	PROFIL 4				
5	STABUTSANAALYSE FOR NÅVÆRENDE TERRENG

Profil 4 i NØ, lengre opp i Sunndalen, har beregningsmessig lav sikkerhet, $F_c = 1,27$ for hele skråningspartiet mot vest, lokalt meget dårlig sikkerhet $F_c = 1,05$ i øvre skråningsparti. Lokalt, i nedre del av skråningspartiet på begge sider av bekken, er sikkerheten tilfredsstillende med $F_c = 1,45$ – $1,93$ (utenfor sonen).

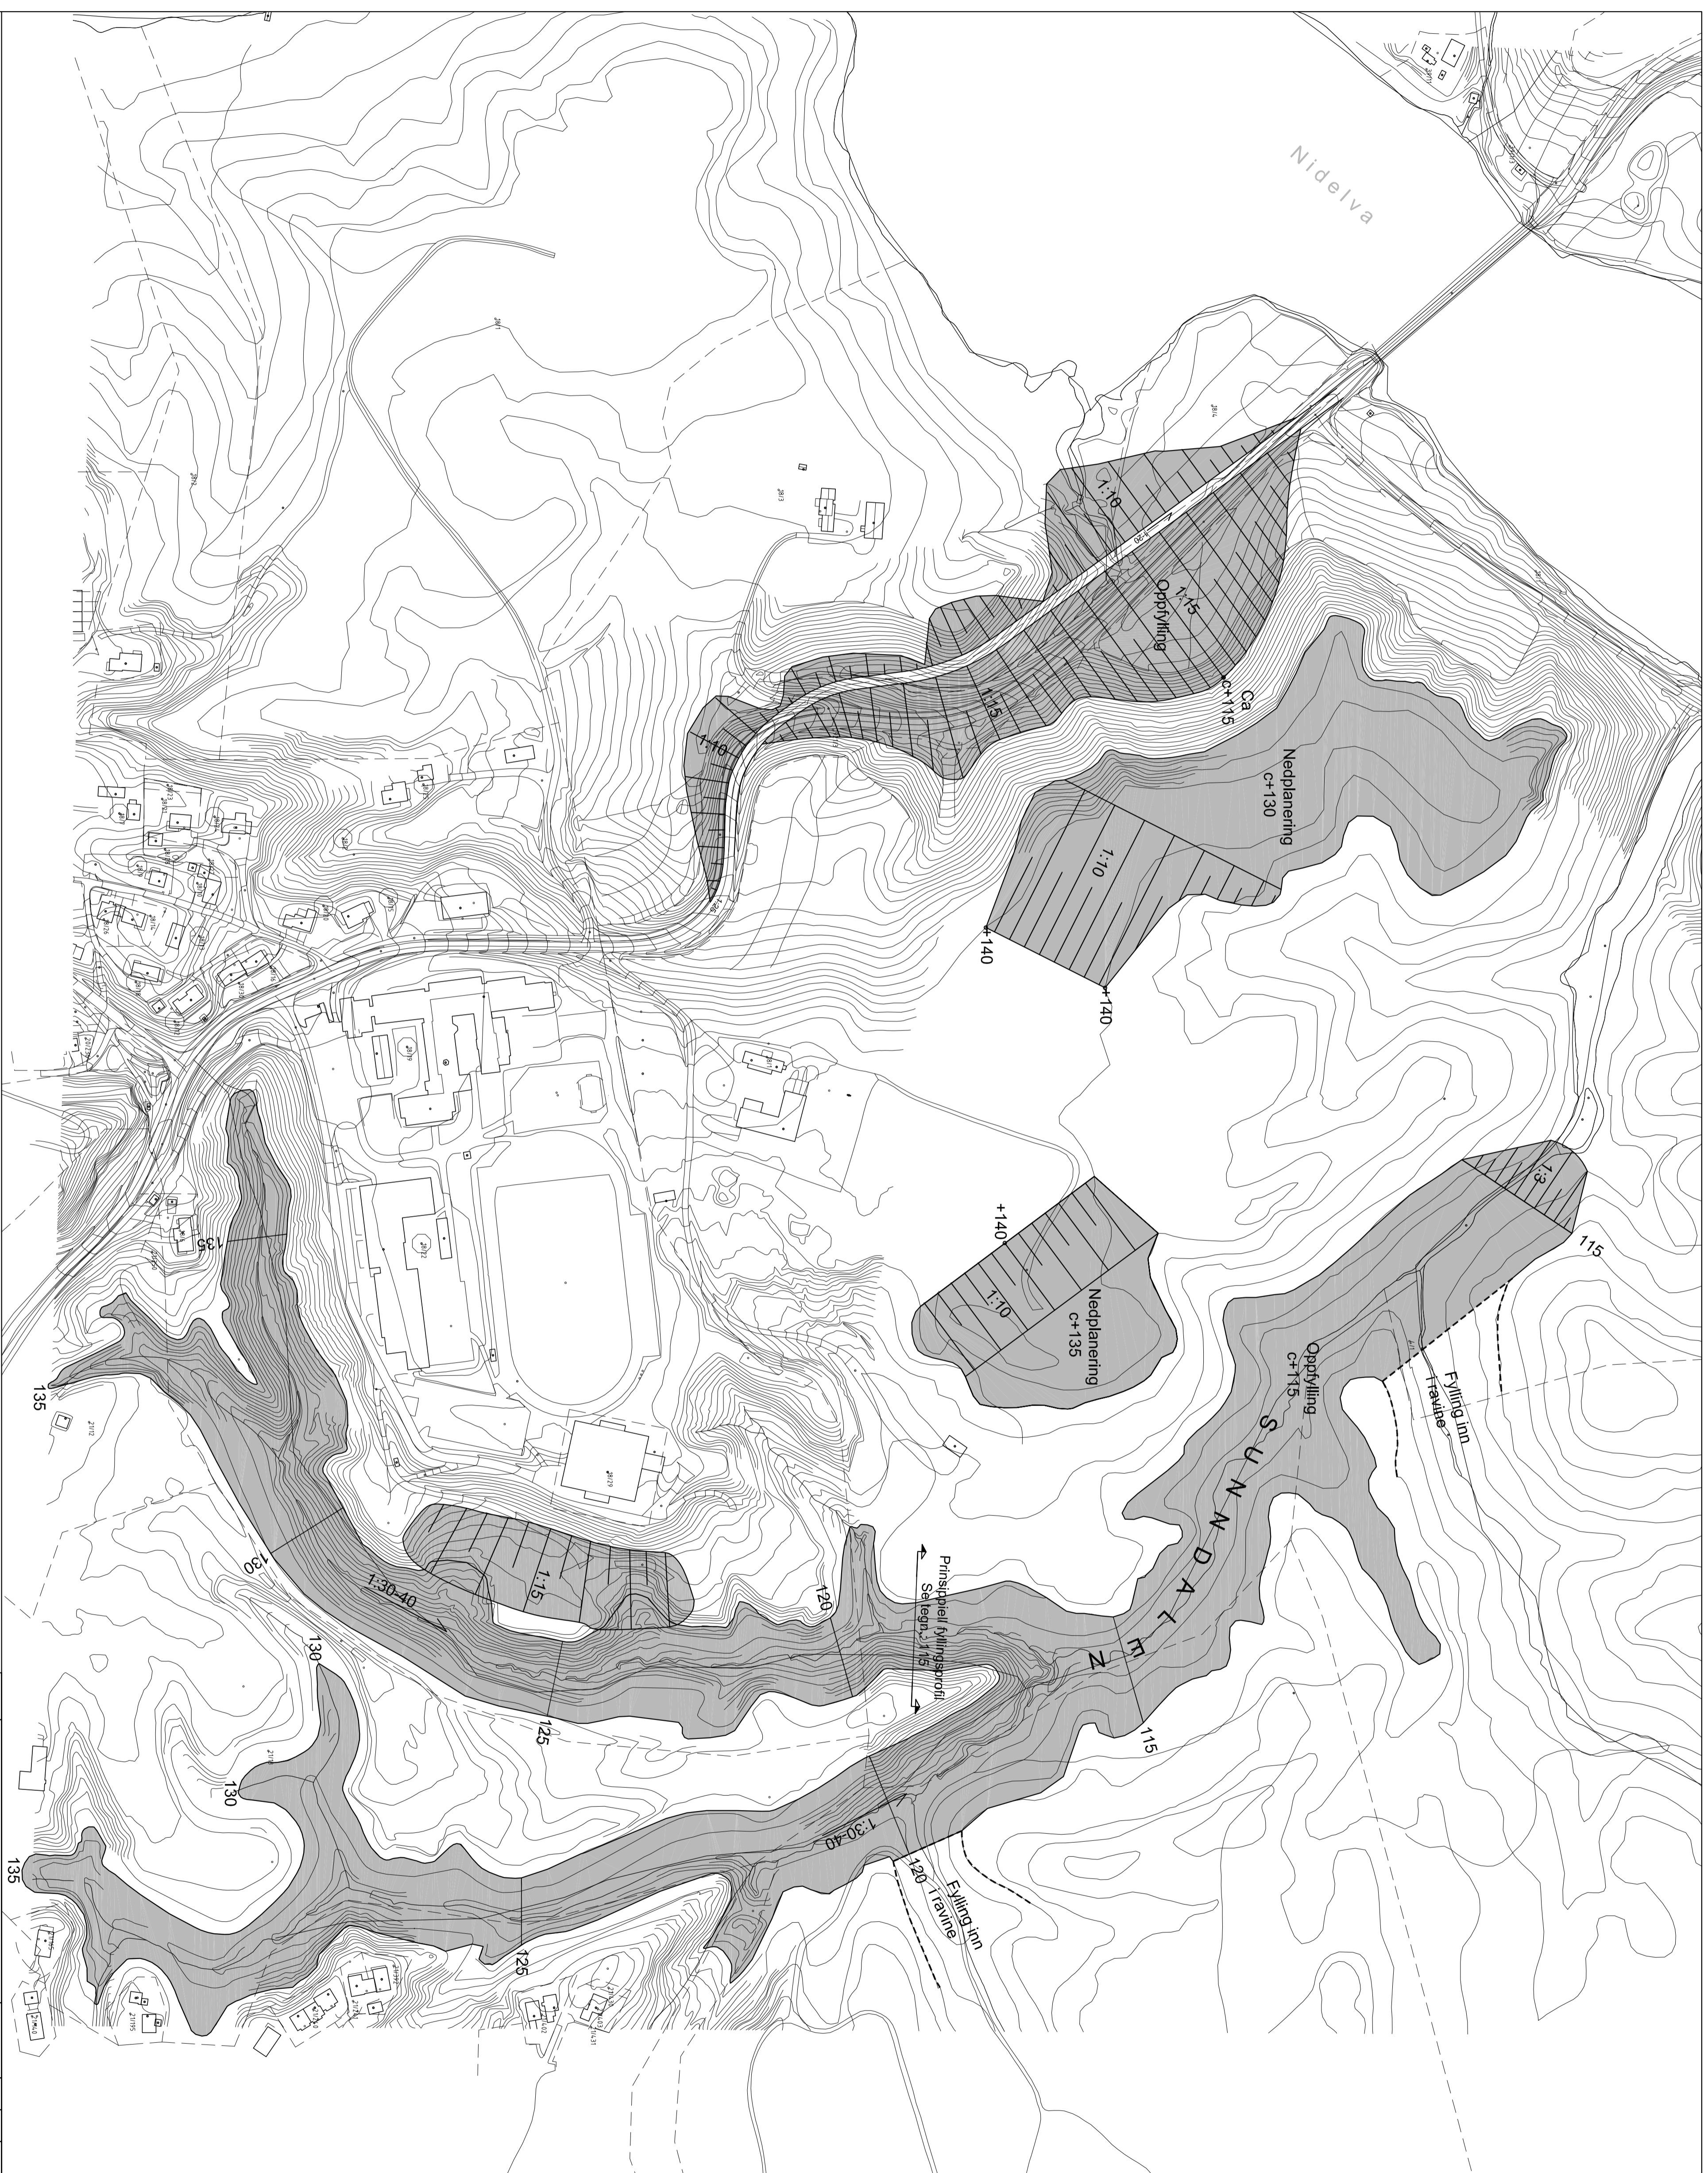
I tillegg, som vist på tegn. 114, foreslås etablert stabiliserende støttefyllinger langs foten av 2 lokalt steile og anstrengte skråningspartier ut mot hovedravina i S og Fv 921 i V, den siste i kombinasjon med en omlegging av veggen. Videre foreslås en nokså omfattende nedplanering av plataået ut mot Nidelva og Fv 921, og en mindre nedplanering av en ryggformasjon ut mot hovedravina i Ø.

- For å oppnå tilstrekkelig stabilitetsforbedring i hht. ref./6/, tilrås gjennomført en relativt omfattende oppfylling av dalbunn og noe opp i skråningssidene på hovedravina (Sunn-dalen), jfr. tegn. 114 og 115. De viste prinsipper her kan legges til grunn for videre detaljprosjektering.

Tiltakene med støttefyllingene og nedplanering må vurderes nøyer i samråd og dialog med grunneiere og aktuelle myndigheter, og videre detaljprosjektering må gjennomføres på grunnlag av supplerende grunnundersøkelser.

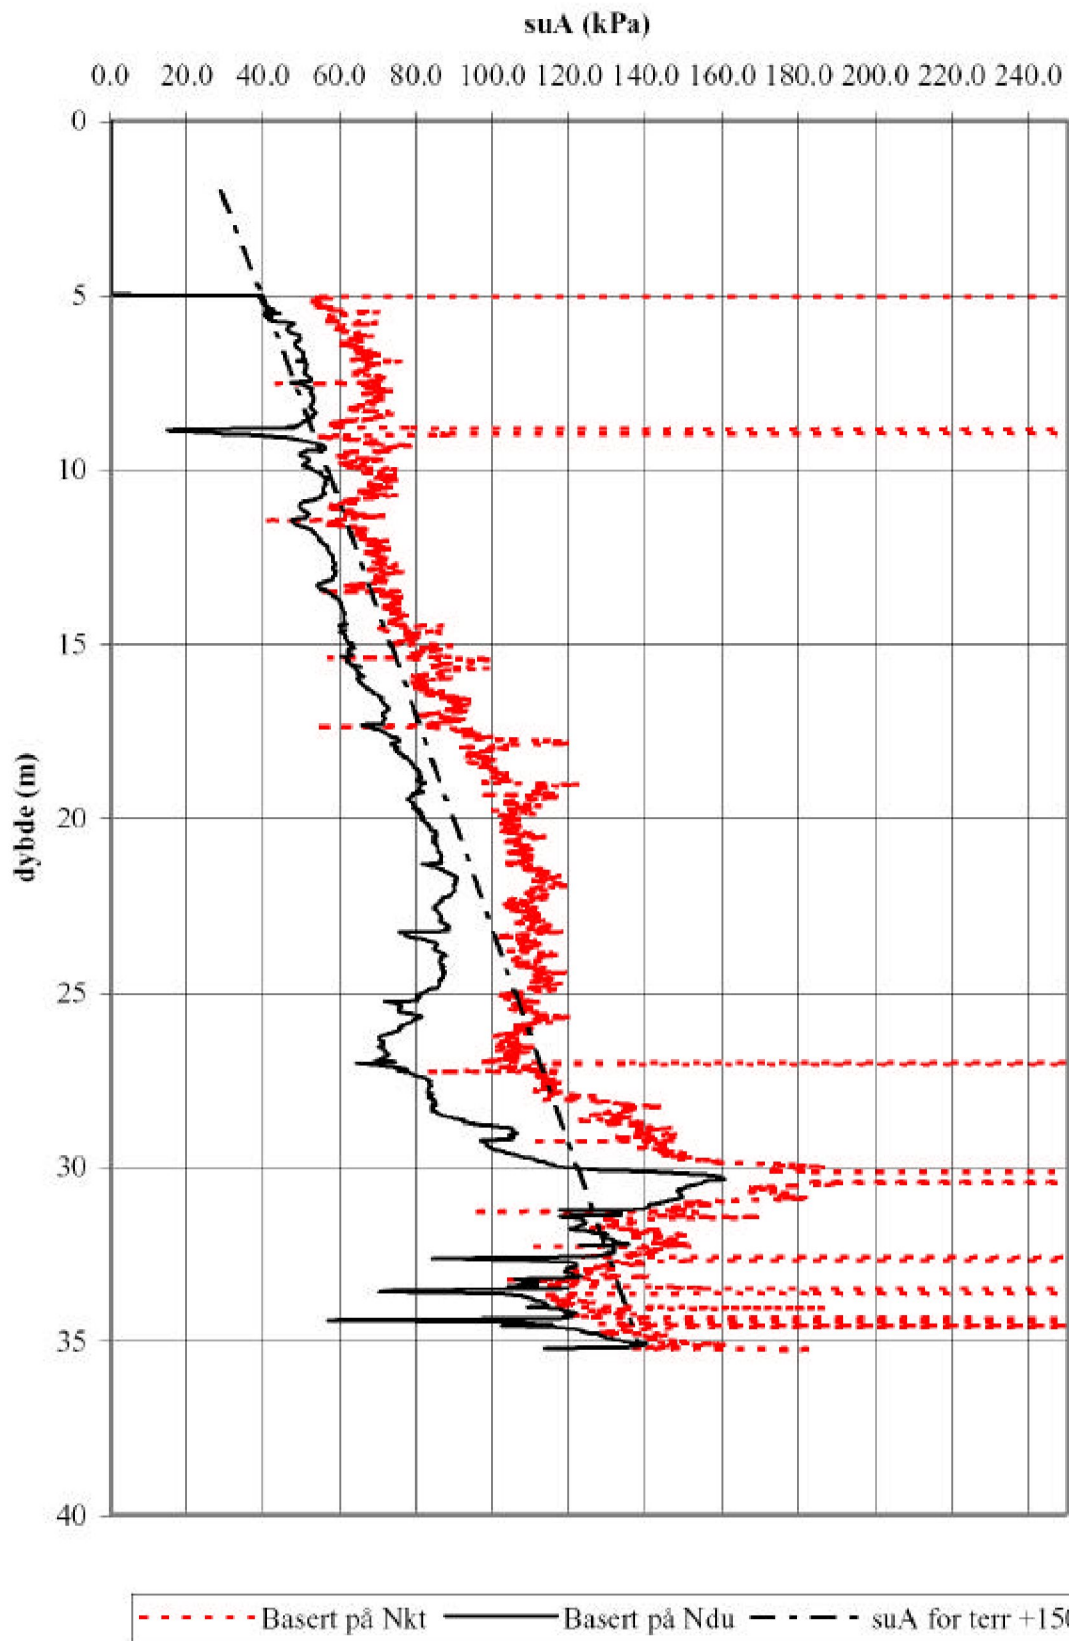
Klæbu	MALESTOKK	OPPDRAG 6060570
	Resultat fra CPT pkt 10	TEGNET	BILAG
		DATO 05.01.07	TEGN.NR.

Skjærstyrkeprofilene fra de enkelte CPTU-boringene er vist på tegn. nr. 116-120. Her er karakteristisk aktiv skjærstyrke, s_{uA} , vist både på grunnlag av poretrykksfaktor N_{du} (sort kurve) og spissmotstandsfaktor N_{kt} (rød kurve).

Tolkningen vist på tegn. 116-120 er basert på grunnvannstand i 5 m dybde. Tolkning med varierende grunnvannstand innenfor ± 5 m viser svært liten innflytelse på karakteristisk s_{uA} .
