Geoteknisk utredning av kvikkleiresone 486 Korsgården og 2038 Vika i Nedre Eiker kommune

STABILITETSVURDERINGER OG GEOTEKNISKE
VURDERINGER

DOK.NR. 20110297-01-R
REV.NR. 0 / 2019-07-08

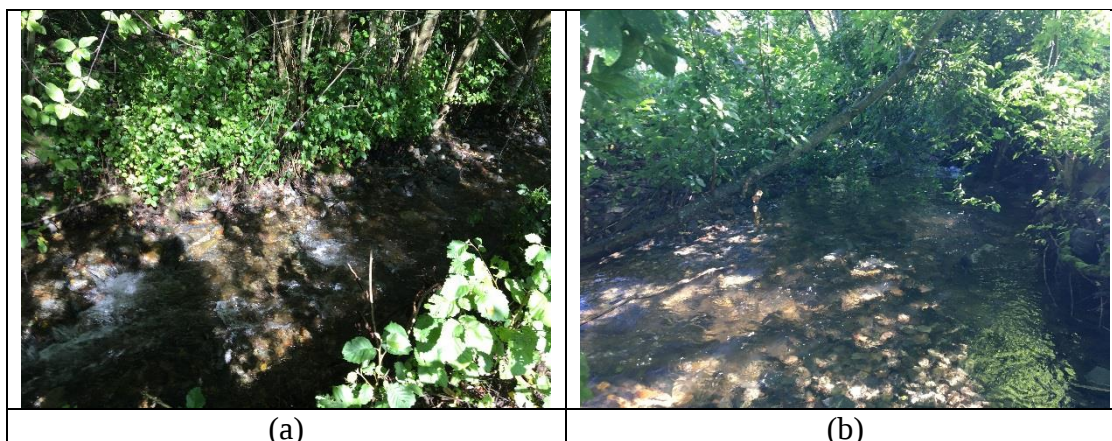
Figur 2 Fotografier fra befarings, Sted 2: (a) og (b) stein og sand i bekken.

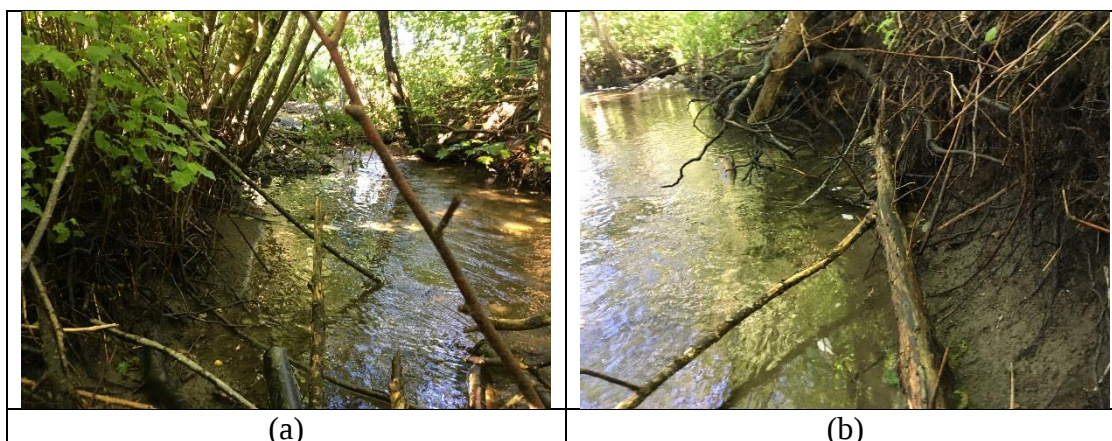
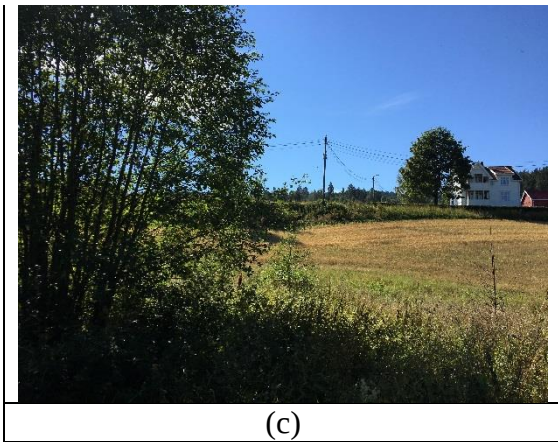
Figur 3 Fotografier fra befaring, Sted 3: (a) leirig sand, (b) erosjon i svingen, (c) bilde tatt mot veien (profil Stab. 3).

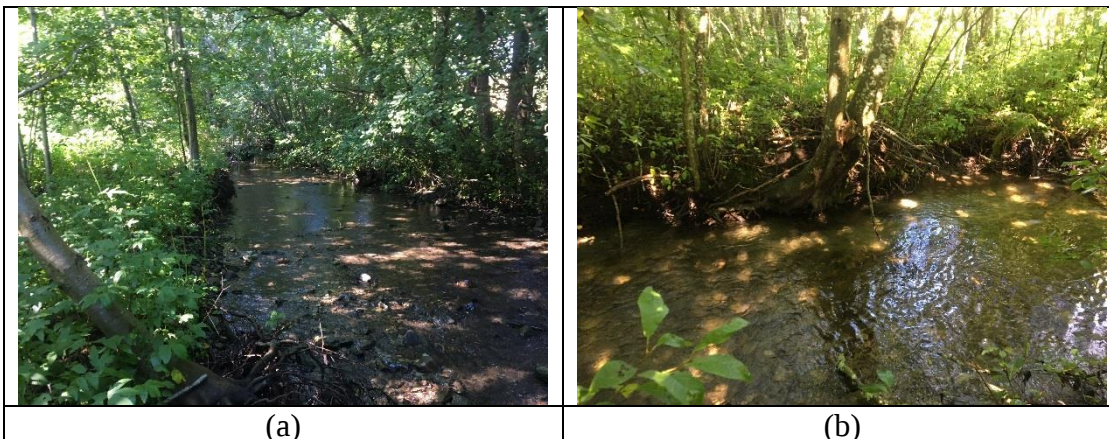
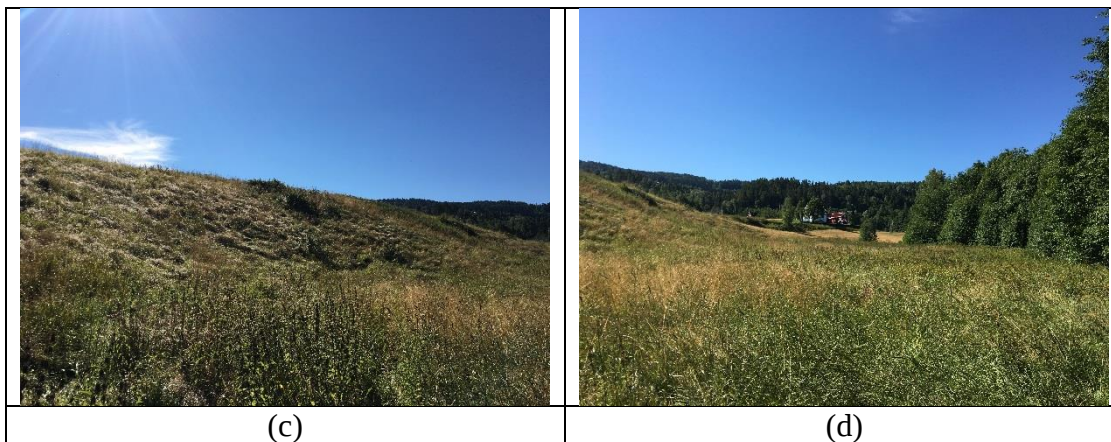
Figur 4 Fotografier fra befarings, Sted 4: (a) stein i bekken (b) leire synlig undervannivået (motsatt siden), (c) skråningen i profil Stab. 4, (d) bilde tatt mot sørvest (langs bekken).

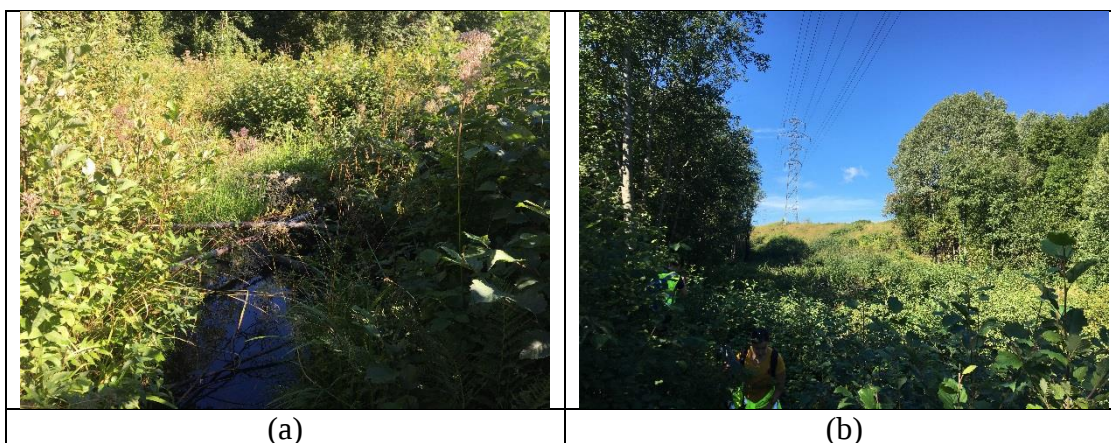
Figur 5 Fotografier fra befarings, Sted 5: (a) gammelt bekkeleie, (b) bilde tatt mot høyspentmast på venstre side av Veia.

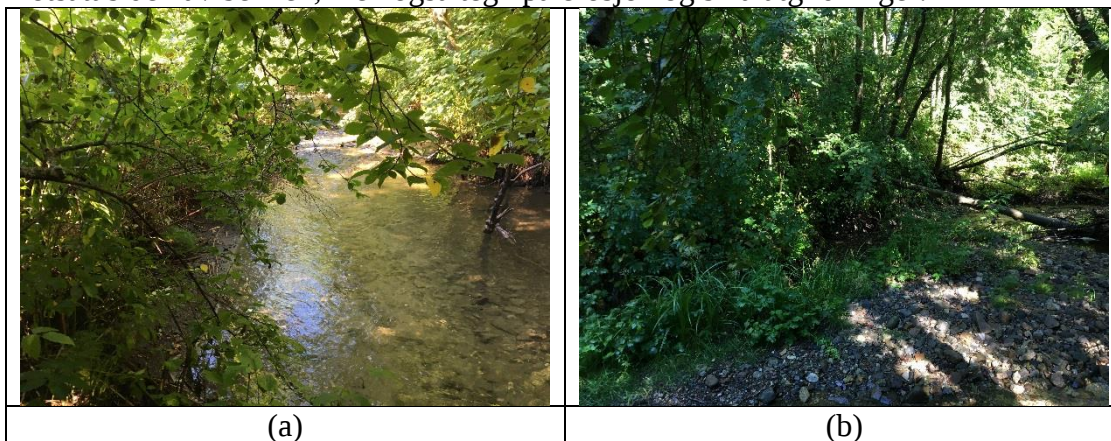
Figur 6 Fotografier fra befaring, Sted 6: (a) litt erosjon på høyre side av bekken, (b) stein på nordre siden av bekken, men noe erosjon langs bekken og noen veltede trær.

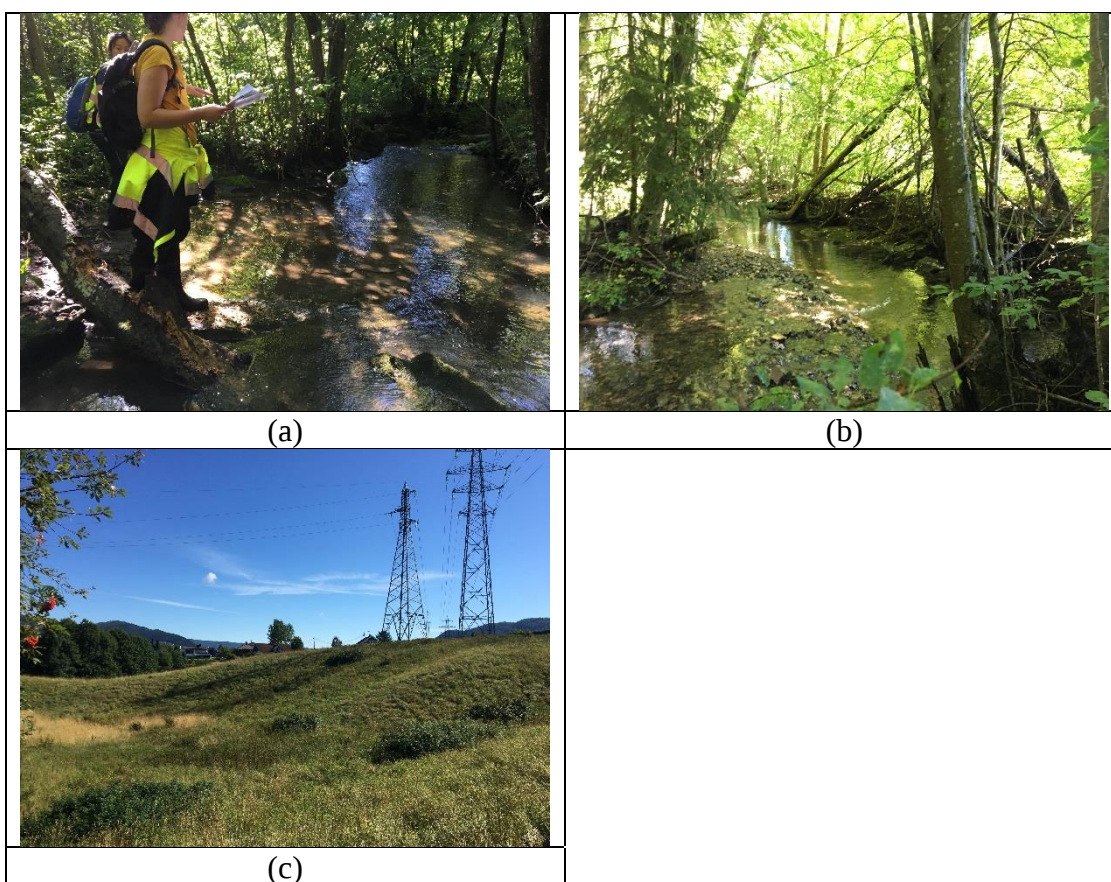
Figur 7 Fotografier fra befarings, Sted 7: (a) Ellen står på berg, (b) grus innerst i svingen, men litt erosjon i leire på søndre siden av svingen, (c) bilde tatt mot mastene.

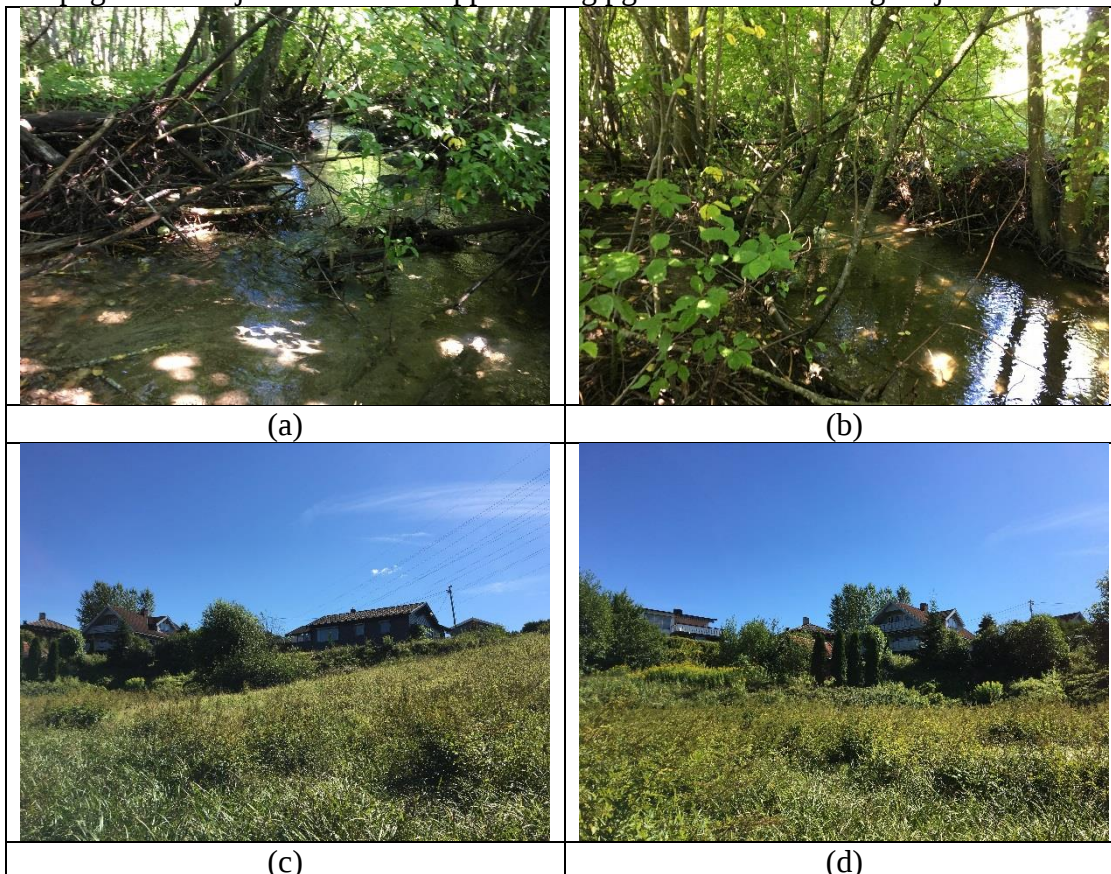
Figur 8 Fotografier fra befarings, Sted 8: (a) sand i toppen, (b) grått vann, (c) bratt (utfylt) skråning foran Korvaldveien 128, (d) bilde tatt mot øst.

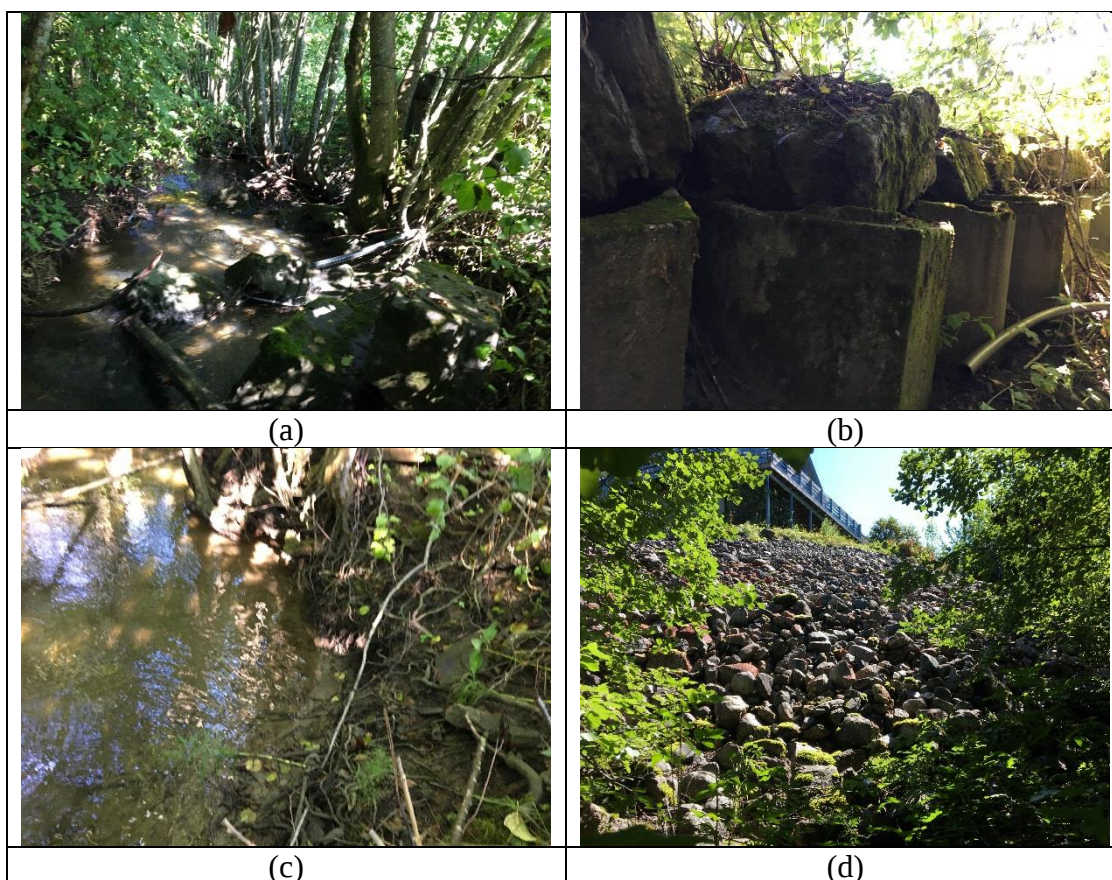
Figur 9 Fotografier fra befaring, Sted 9: (a) store steinblokker i bekken (erosjonssikring?), (b) kum og stein støtter opp skråningen nedenfor Korvaldveien 120, (c) litt erosjon i siltig leire, (d) steinplastring nedenfor Korvaldveien 120.

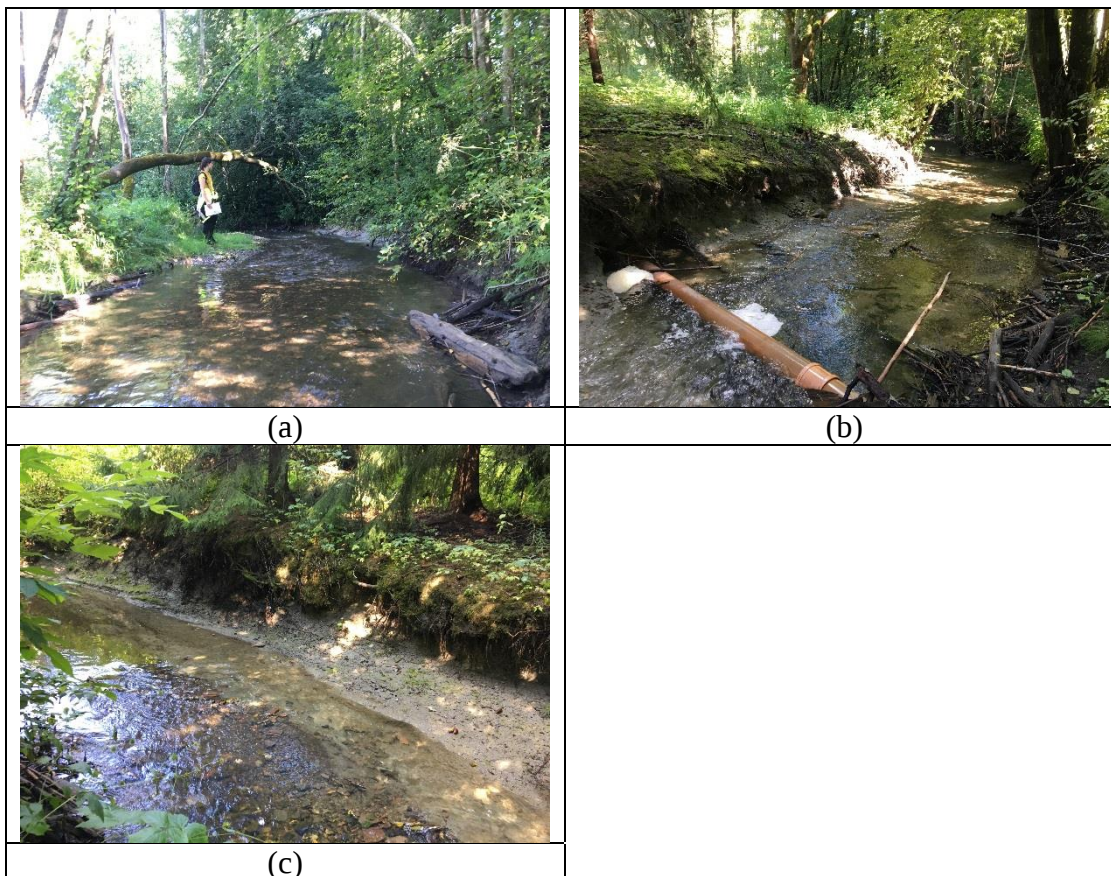
Figur 10 Fotografier fra befaring, Sted 10: (a) litt erosjon i leire, (b) rør krysser bekken og skaper erosjonsproblemer i leire, (c) noe erosjon i leire.

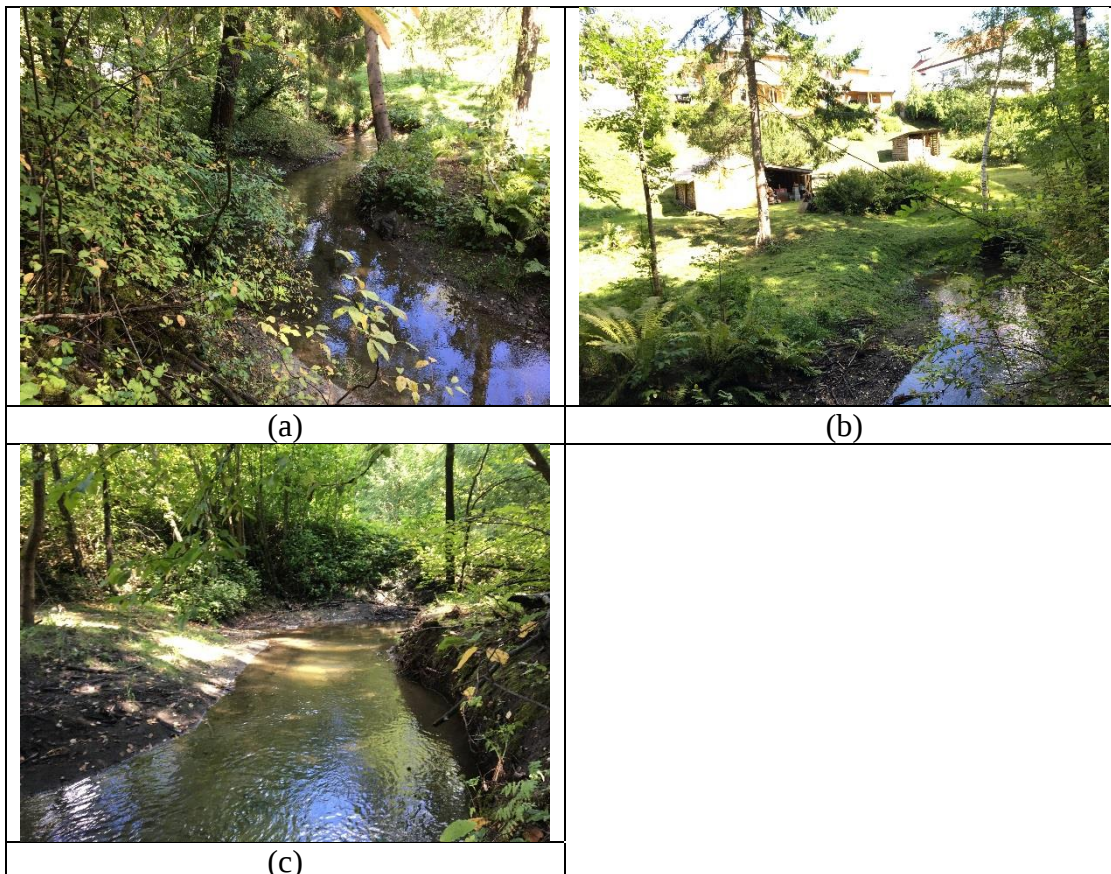
Figur 11 Fotografier fra befaring, Sted 11: (a) meandrerende bekk med litt erosjon i sandig leire, (b) lavt, flatt område nedenfor husene nord for Veia ligger innenfor utløpsområdet for kvikkleireskred, (c) bratte kanter litt nedstrøms.

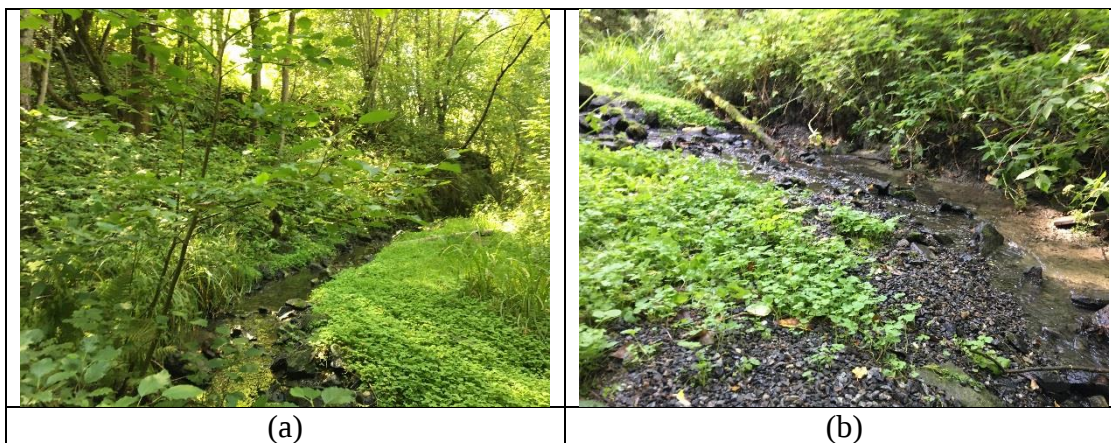
Figur 12 Fotografier fra befaring, Sted 12: (a) store steiner i bekkeløpet, (b) leire under tilført grus/stein.

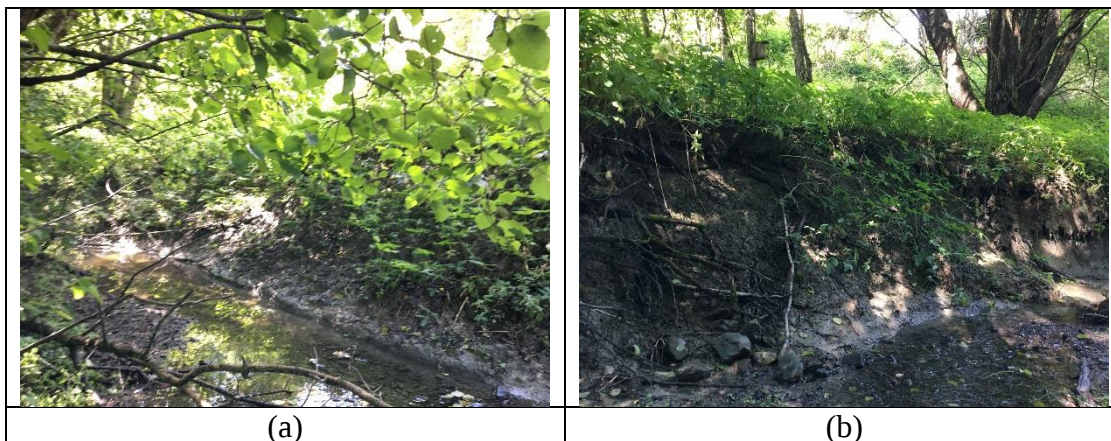
Figur 13 Fotografier fra befaring, Sted 13: (a) og (b) erosjon og utglidninger i leire, nedenfor borpunkt 2013.

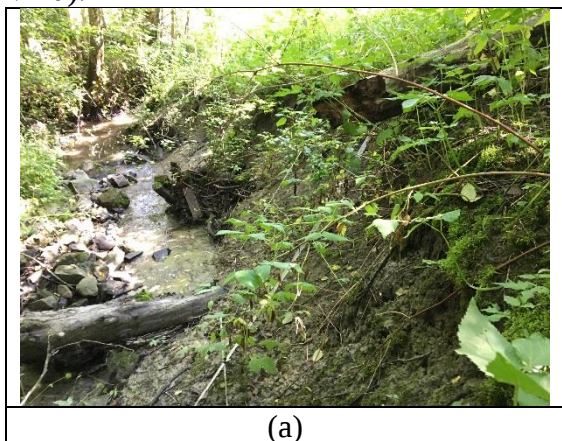
Figur 14 Fotografi fra befaring, Sted 14: (a) utglidninger i leire.

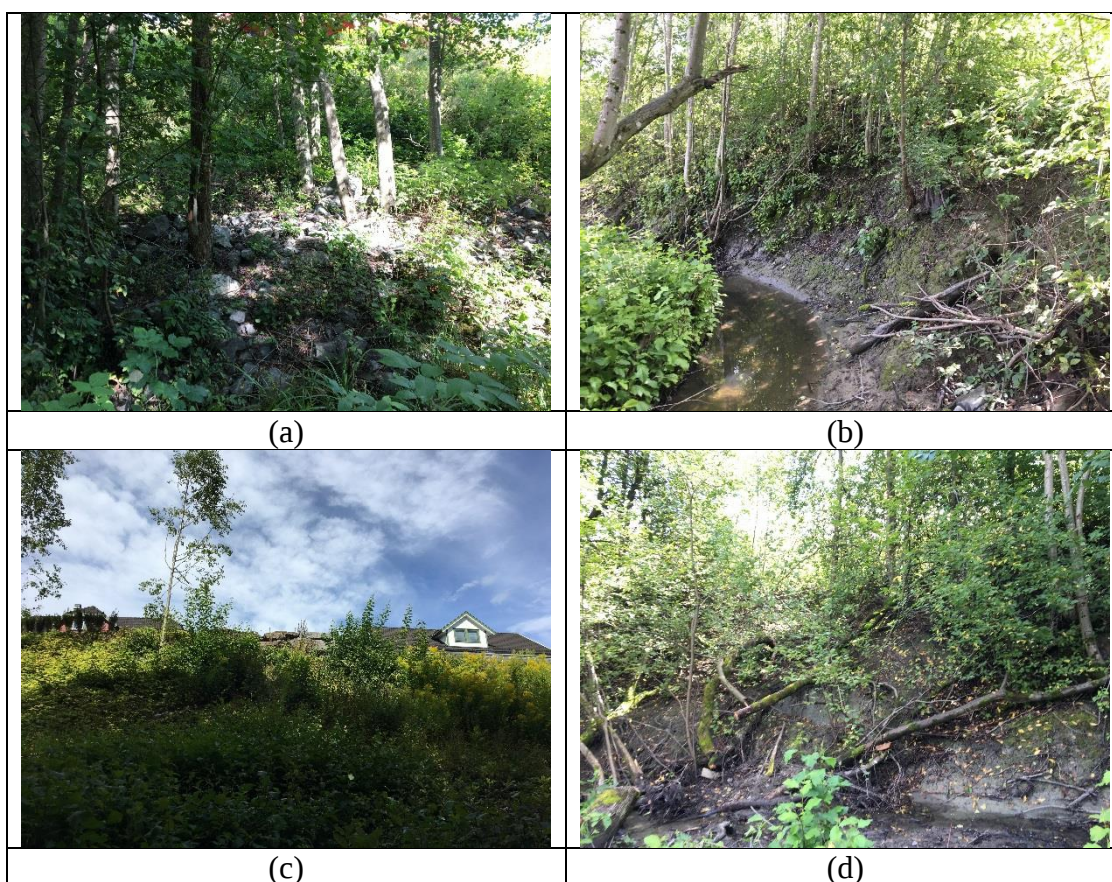
Figur 15 Fotografier fra befaring, Sted 15: (a) stein lagt ut på skråningen nedenfor borpunkt 601, (b) erosjon i svingen, (c) store steinblokker lagt ut på skråningstoppen ved borpunkt 601, (d) fersk overflateglidning.

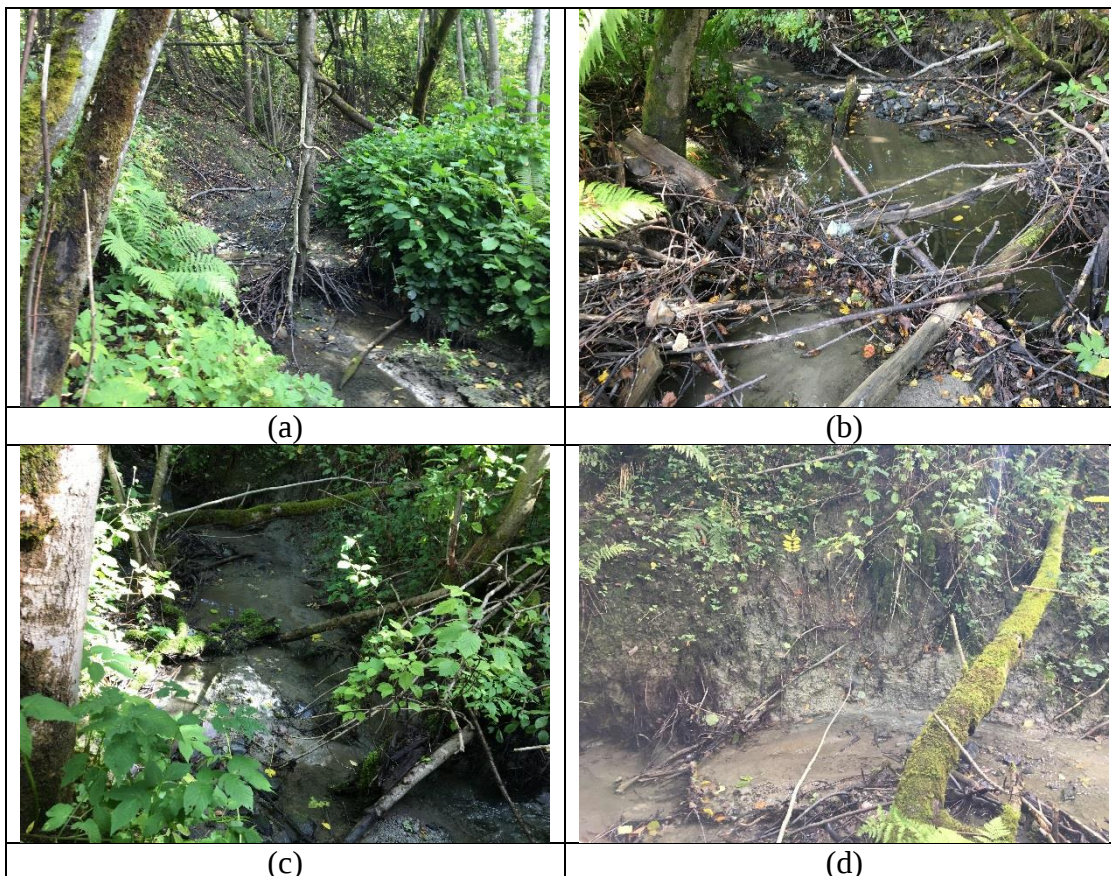
Figur 16 Fotografier fra befarings, Sted 16: (a) tom. (d) mye eksponert leire i bekken, erosjon og utglidninger flere steder.

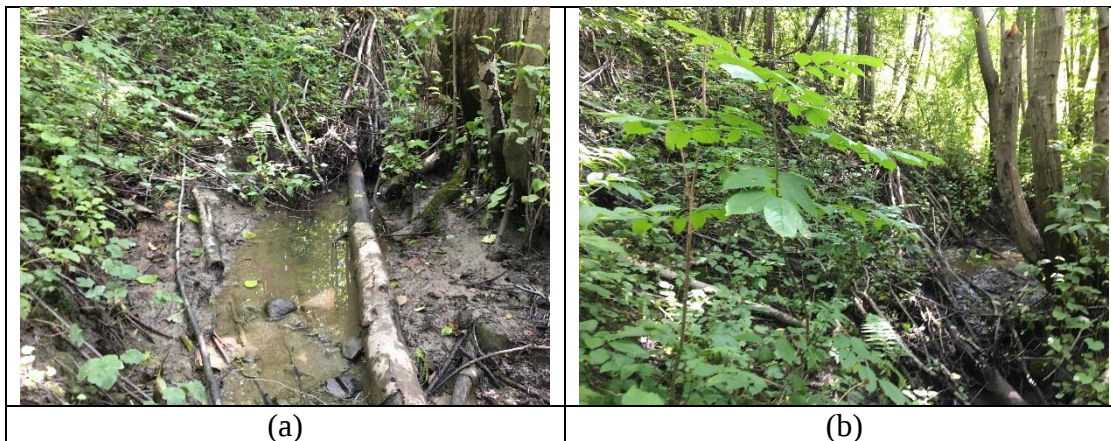
Figur 17 Fotografier fra befaring, Sted 17: (a) leire eksponert i bekkeleiet og ganske mye vegetasjon i bekken, (b) lite rotasjonsskred.

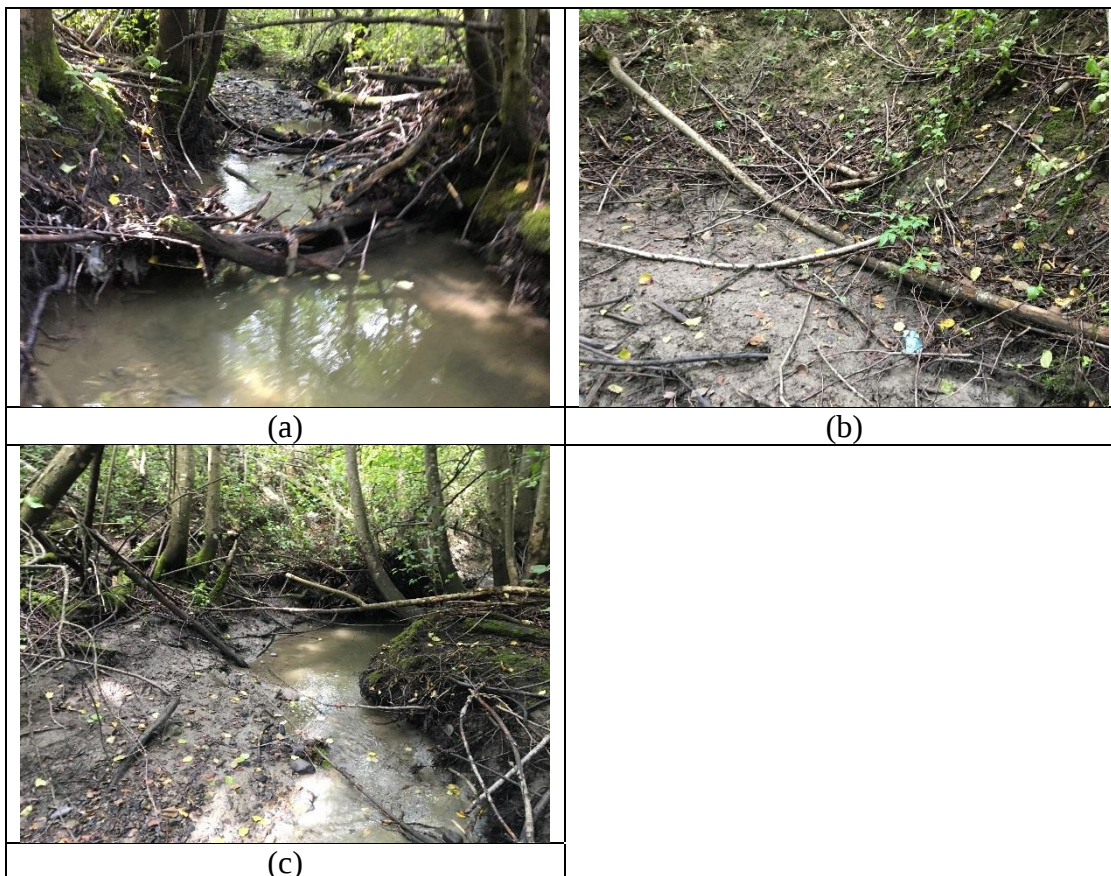
Figur 18 Fotografier fra befaring, Sted 18: (a) vann demmet opp av røtter og kvist, (b) leire nederst i bildet er skredmasser fra en utglidning, (c) grått vann, erosjon i leire, bøyde trær.

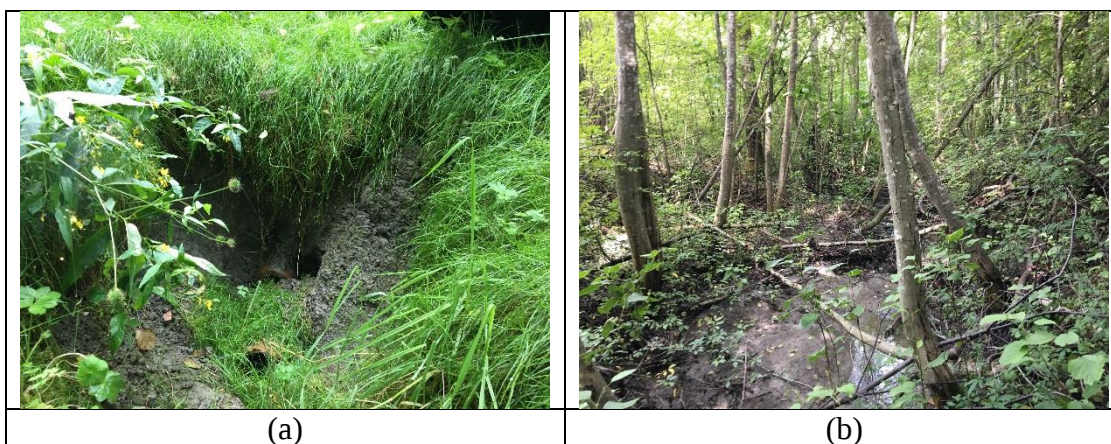
Figur 19 Fotografier fra befarings, Sted 19: (a) vann fra drenerør eroderer i leire, fersk utglidning, (b) mange nedfalte trær i bekken.

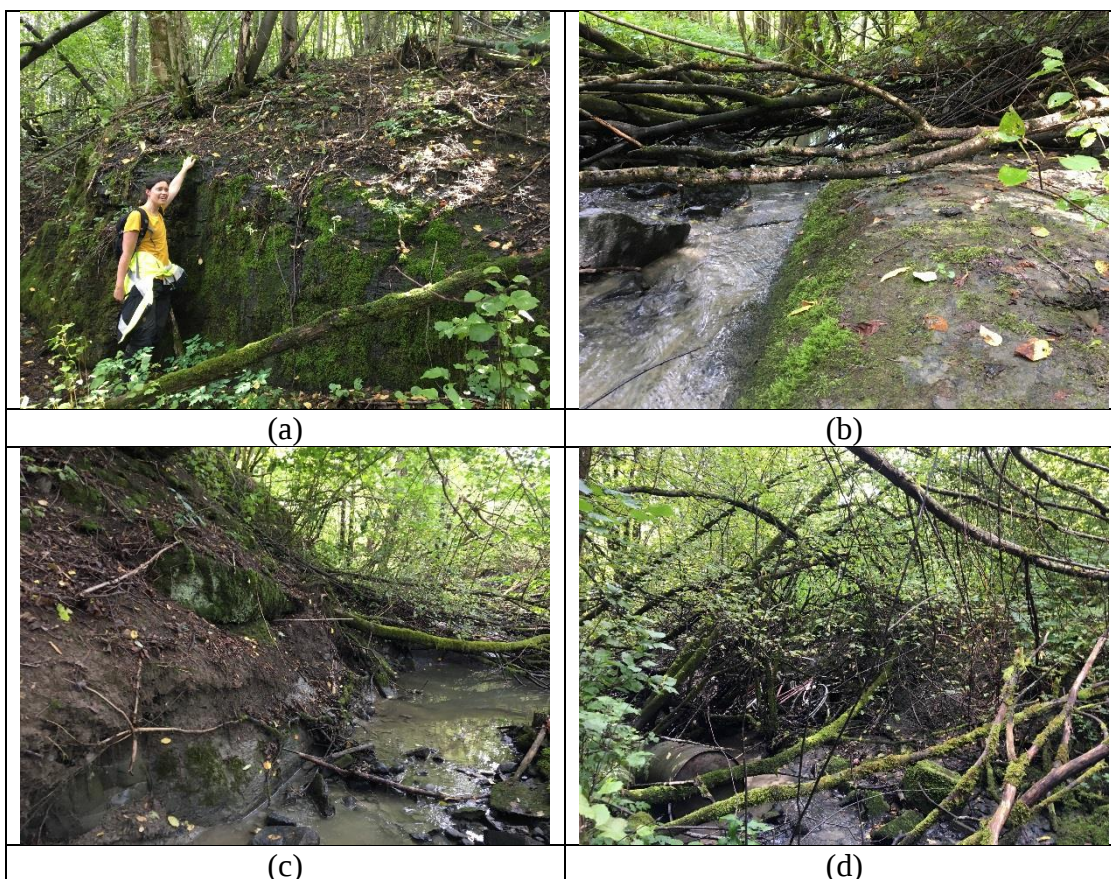
Figur 20 Fotografier fra befaring, Sted 20: (a), (b) og (c) berg i dagen, (d) mye søppel og kvist på nordre siden.

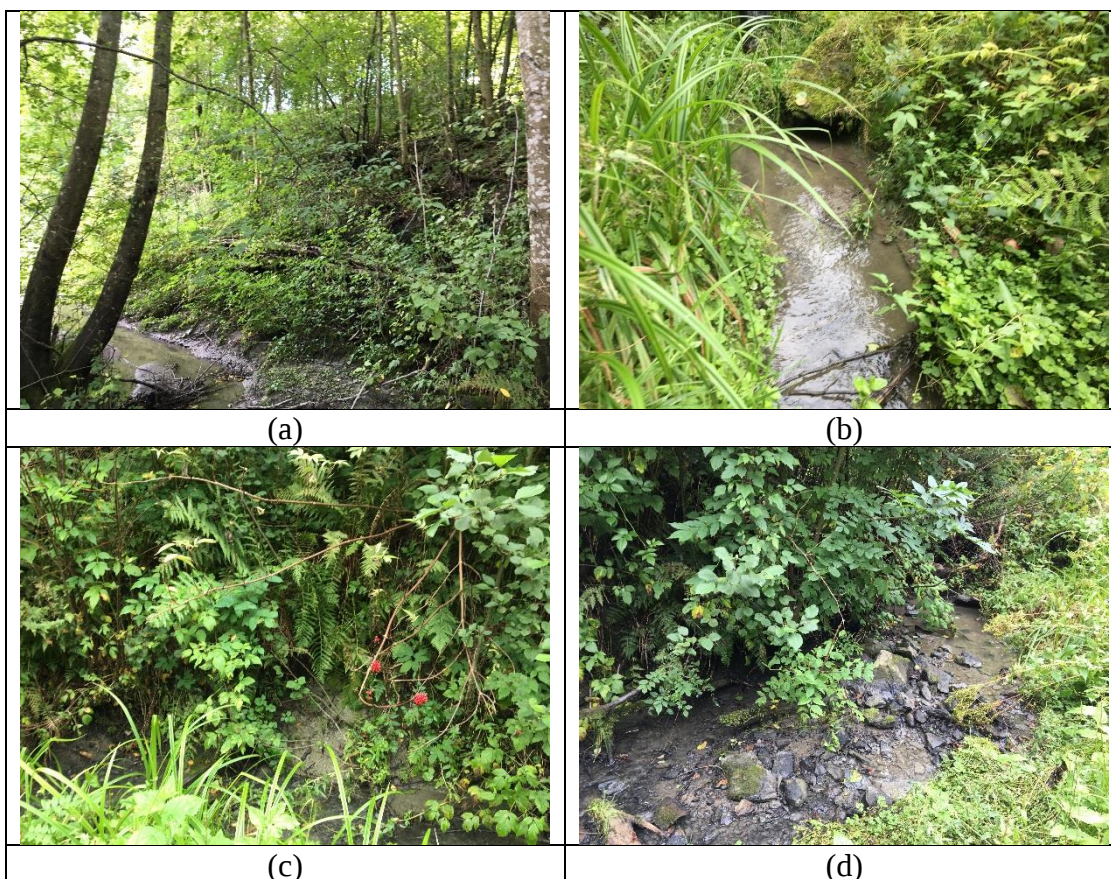
Figur 21 Fotografier fra befarings, Sted 21: (a) litt erosjon i svingen, (b) grått vann, bekken har gravd seg ned, (c) litt erosjon i leire, (d) stein i bekken (nedstrøms sted 21).

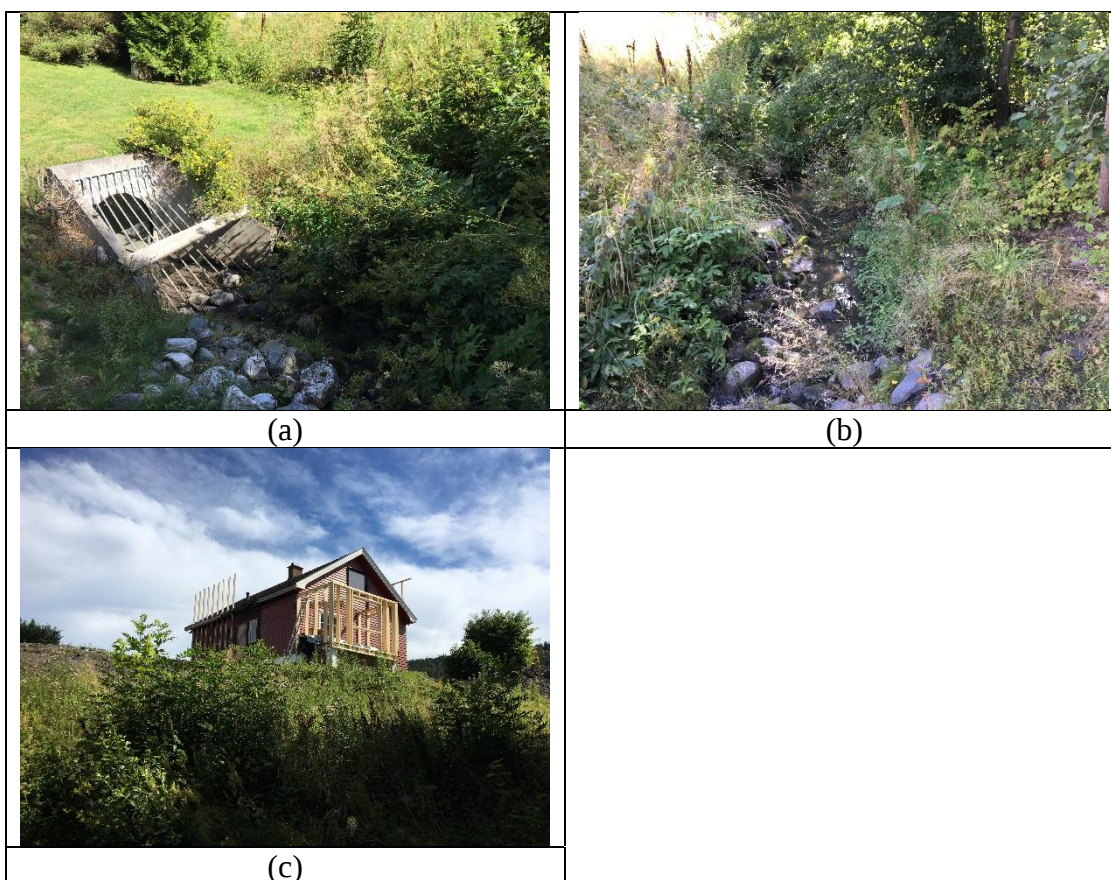
Figur 22 Fotografier fra befaring, Sted 22: (a) lukking av bekk, (b) stein i bekk, oppstrøms kulvert, (c) fylling på skråningstoppen.
