Oppdrag: **Unnebergbekken, Sandefjord**

Emne: **Grunnundersøkelser
Geoteknisk datarapport**

Dato: **8. januar 2008**

RAS VED ENEBOLIG I LILJEVEIEN 21, SANDEFJORD - NOTAT ETTER BEFARING OG MØTE.

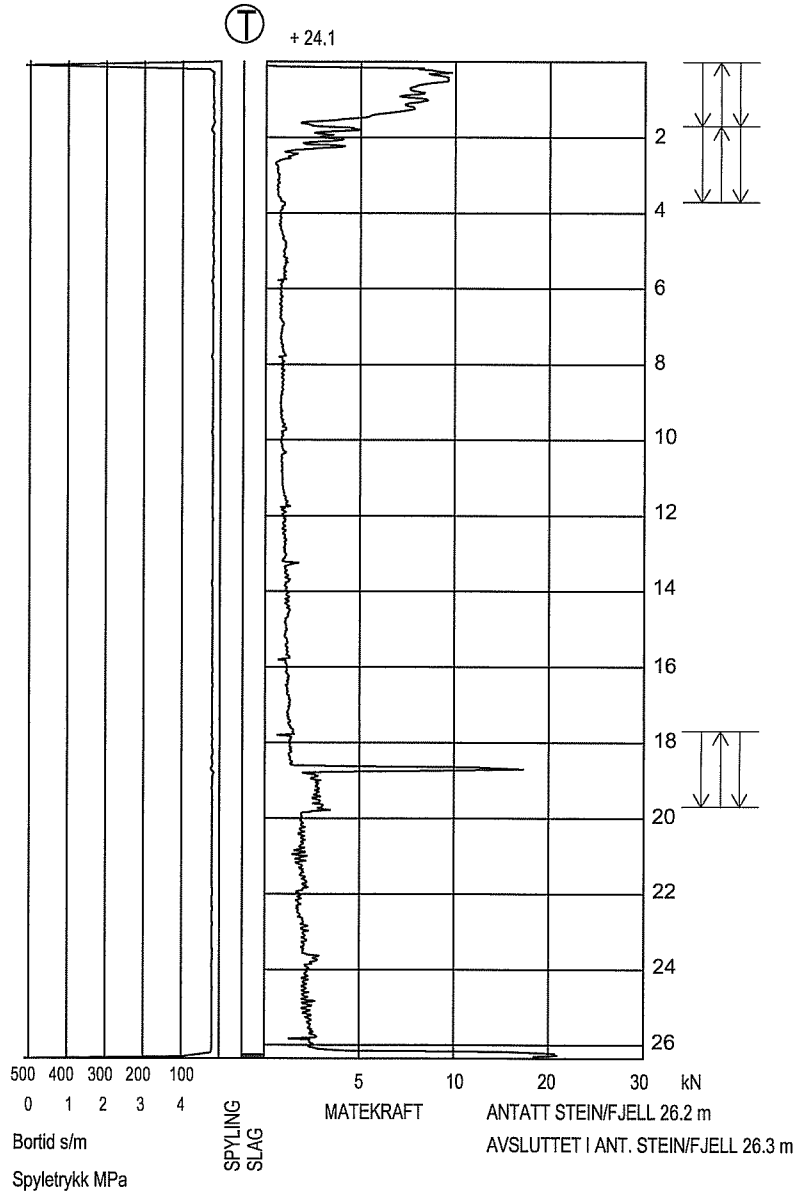
TOTALSONDERING		Boring nr. 5	Side
SANDEFJORD KOMMUNE		Borplan nr. -1

Røveserie PR.1 er tatt inne i boligområdet ved totalsondering 5. Terrengnivå ved boringen er ca kote +24,1. Prøveserien viser finsand/silt til ca 3 m dybde under terreng. Deretter er det registrert middels fast leirig silt ned til 5-6 m dybde. Fra 6 m dybde til avsluttet prøveserie 12 m under terreng er det registrert middels fast siltig kvikkleire. Leira har udrenert skjærstyrke $s_u = 25-30$ kPa, vanninnhold 40-55% og romvekt 16,5-18 kN/m³. Høyt vanninnhold og lav romvekt tilsier at leira er meget kompressibel.

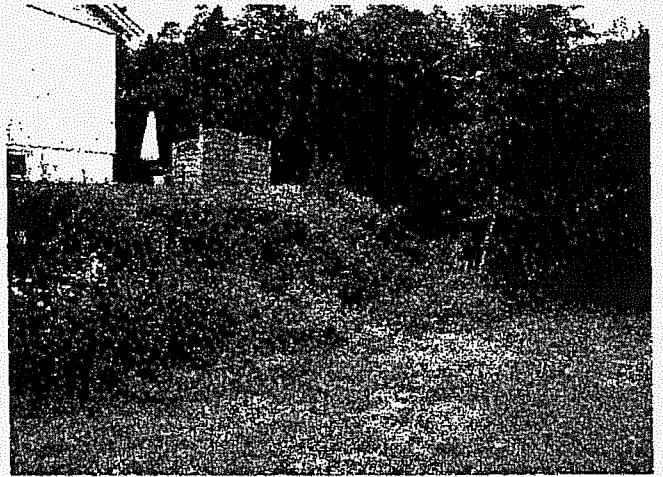
4255R1 JULI 07 FIGUR 4

En sammenlikning av nytt og gammelt kart viser inntil 4 meter med oppfylling. Fyllingsskråningen har vært omlag 6 meter høy og tildels brattere enn 1:1,5. Bildene viser en trerot i den østre delen av rasskråningen. Her er raskanten brattere enn ellers, og vi regner med at det har vært dumpet stubb her.

Det en så i raskanten var siltig eller leirig sand, fuktig, men ikke vannmettet. Det var ikke vannsig i raskanten.

Formen på terrenget etter raset tyder på at det ikke dreier seg om en vanlig sirkulær utglidning, som vanligvis oppstår i leirig grunn. Gresstorva fra fyllingsskråningen har sklidd ned og beveget seg nærmere 10 meter nordover. Kvist som lå ved foten av skråningen, ligger nå omlag 10 meter lengre nord.

Det er nærliggende å tro at vannmetting av grunnen har forårsaket glidning som har fulgt den opprinnelige skråningen.

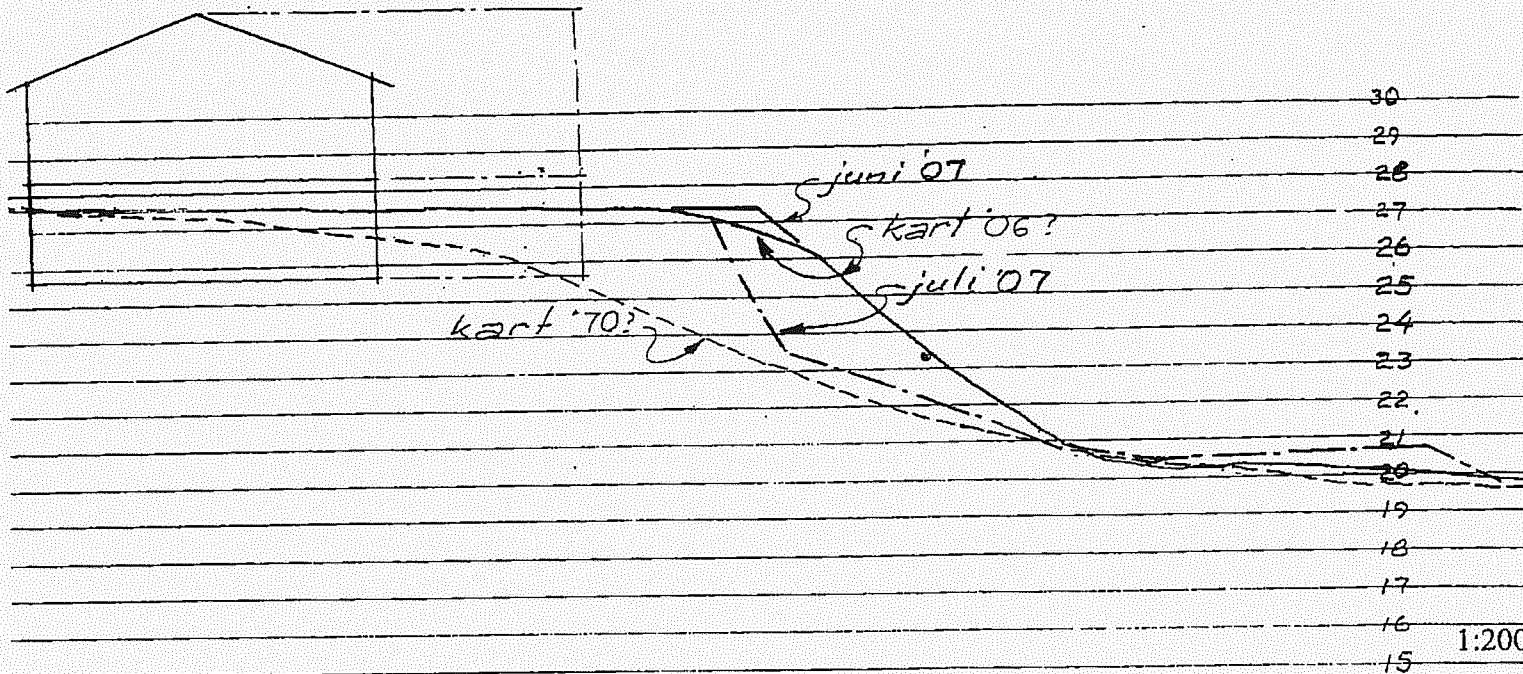
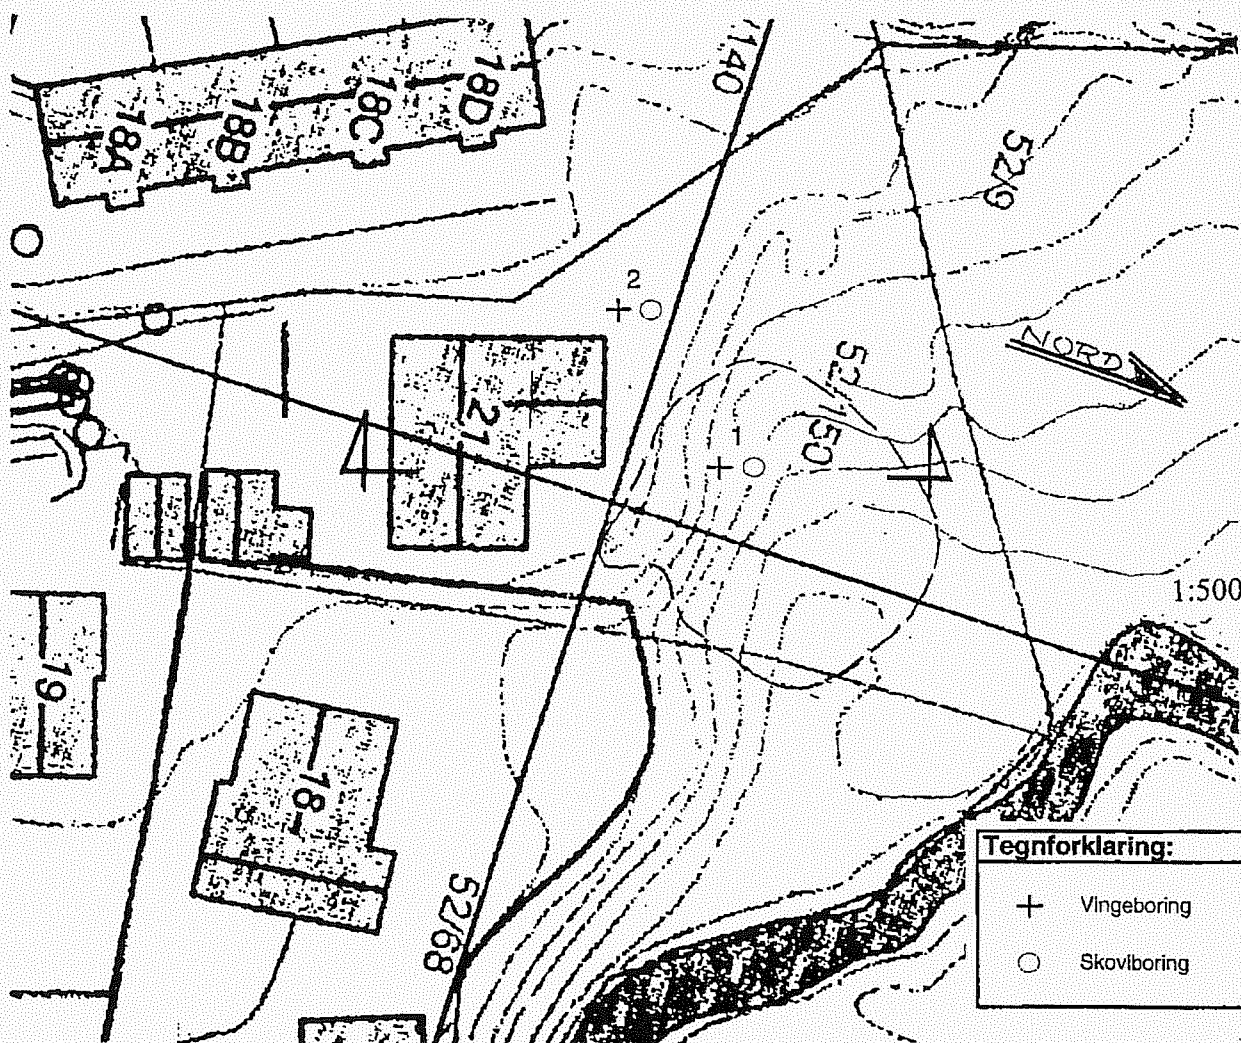
4255R2 aug 07 FIGUR 5
Sivilingeniør Bjørn Strøm AS MRIF

Borepunkt 1 ligger i den øveste delen av rasområdet, omlag 6 meter lavere enn kanten av det hellelagte området. Grunnvannet sto i dagen ved borepunktet, men det var ikke vannsig ut av den synlige delen av rasskråningen. (Det var kraftig regn dagen før.)

Ned til 0,7 meter var det bløt til middels fast leirig masse, mens det videre ned til 1,6 meter var fast siltig masse. På denne dybden var det meget løs brun masse som ikke fulgte med skovlboret opp. Vi konkluderte at den løse massen var glidesonen. Vi fortsatte med vingebor med resultatet som er vist på figur 4. Ved nedpressing av vingeboret fikk vi inntrykk av silt eller leire med spredte gruskorn. Vingeboret ga korte eller sprø brudd. Vi konkluderte med at det dreide seg om bløt kvikkleire med spredt grus. Vi avsluttet boringen på 8 meter av praktiske grunner.

Vi gjorde boring 2 som vist på boreplanen med tanke på at det kunne være kvikkleire under huset. Her fikk vi inntrykk av siltig, sandige og tildels leirig fyllmasse ned til omlag 2 meter. Vingeboringen tydet på bløt kvikkleire fra 3,5 meter og ned forbi 8 meter. Også her ga vingeboret korte brudd og det var spredt grus i massen.
