Notat 414561-RIG-NOT-001

Oppdrag:	Kvikkleireområde ved Ytrabekken	Dato:	13. april 2012
Emne:	Vurdering av sikringstiltak	Oppdr.nr.:	414561
Til:	Rana Kommune	Gunnar Brattli	
Kopi:			
Utarbeidet av:	Roger Kristoffersen	Sign.:

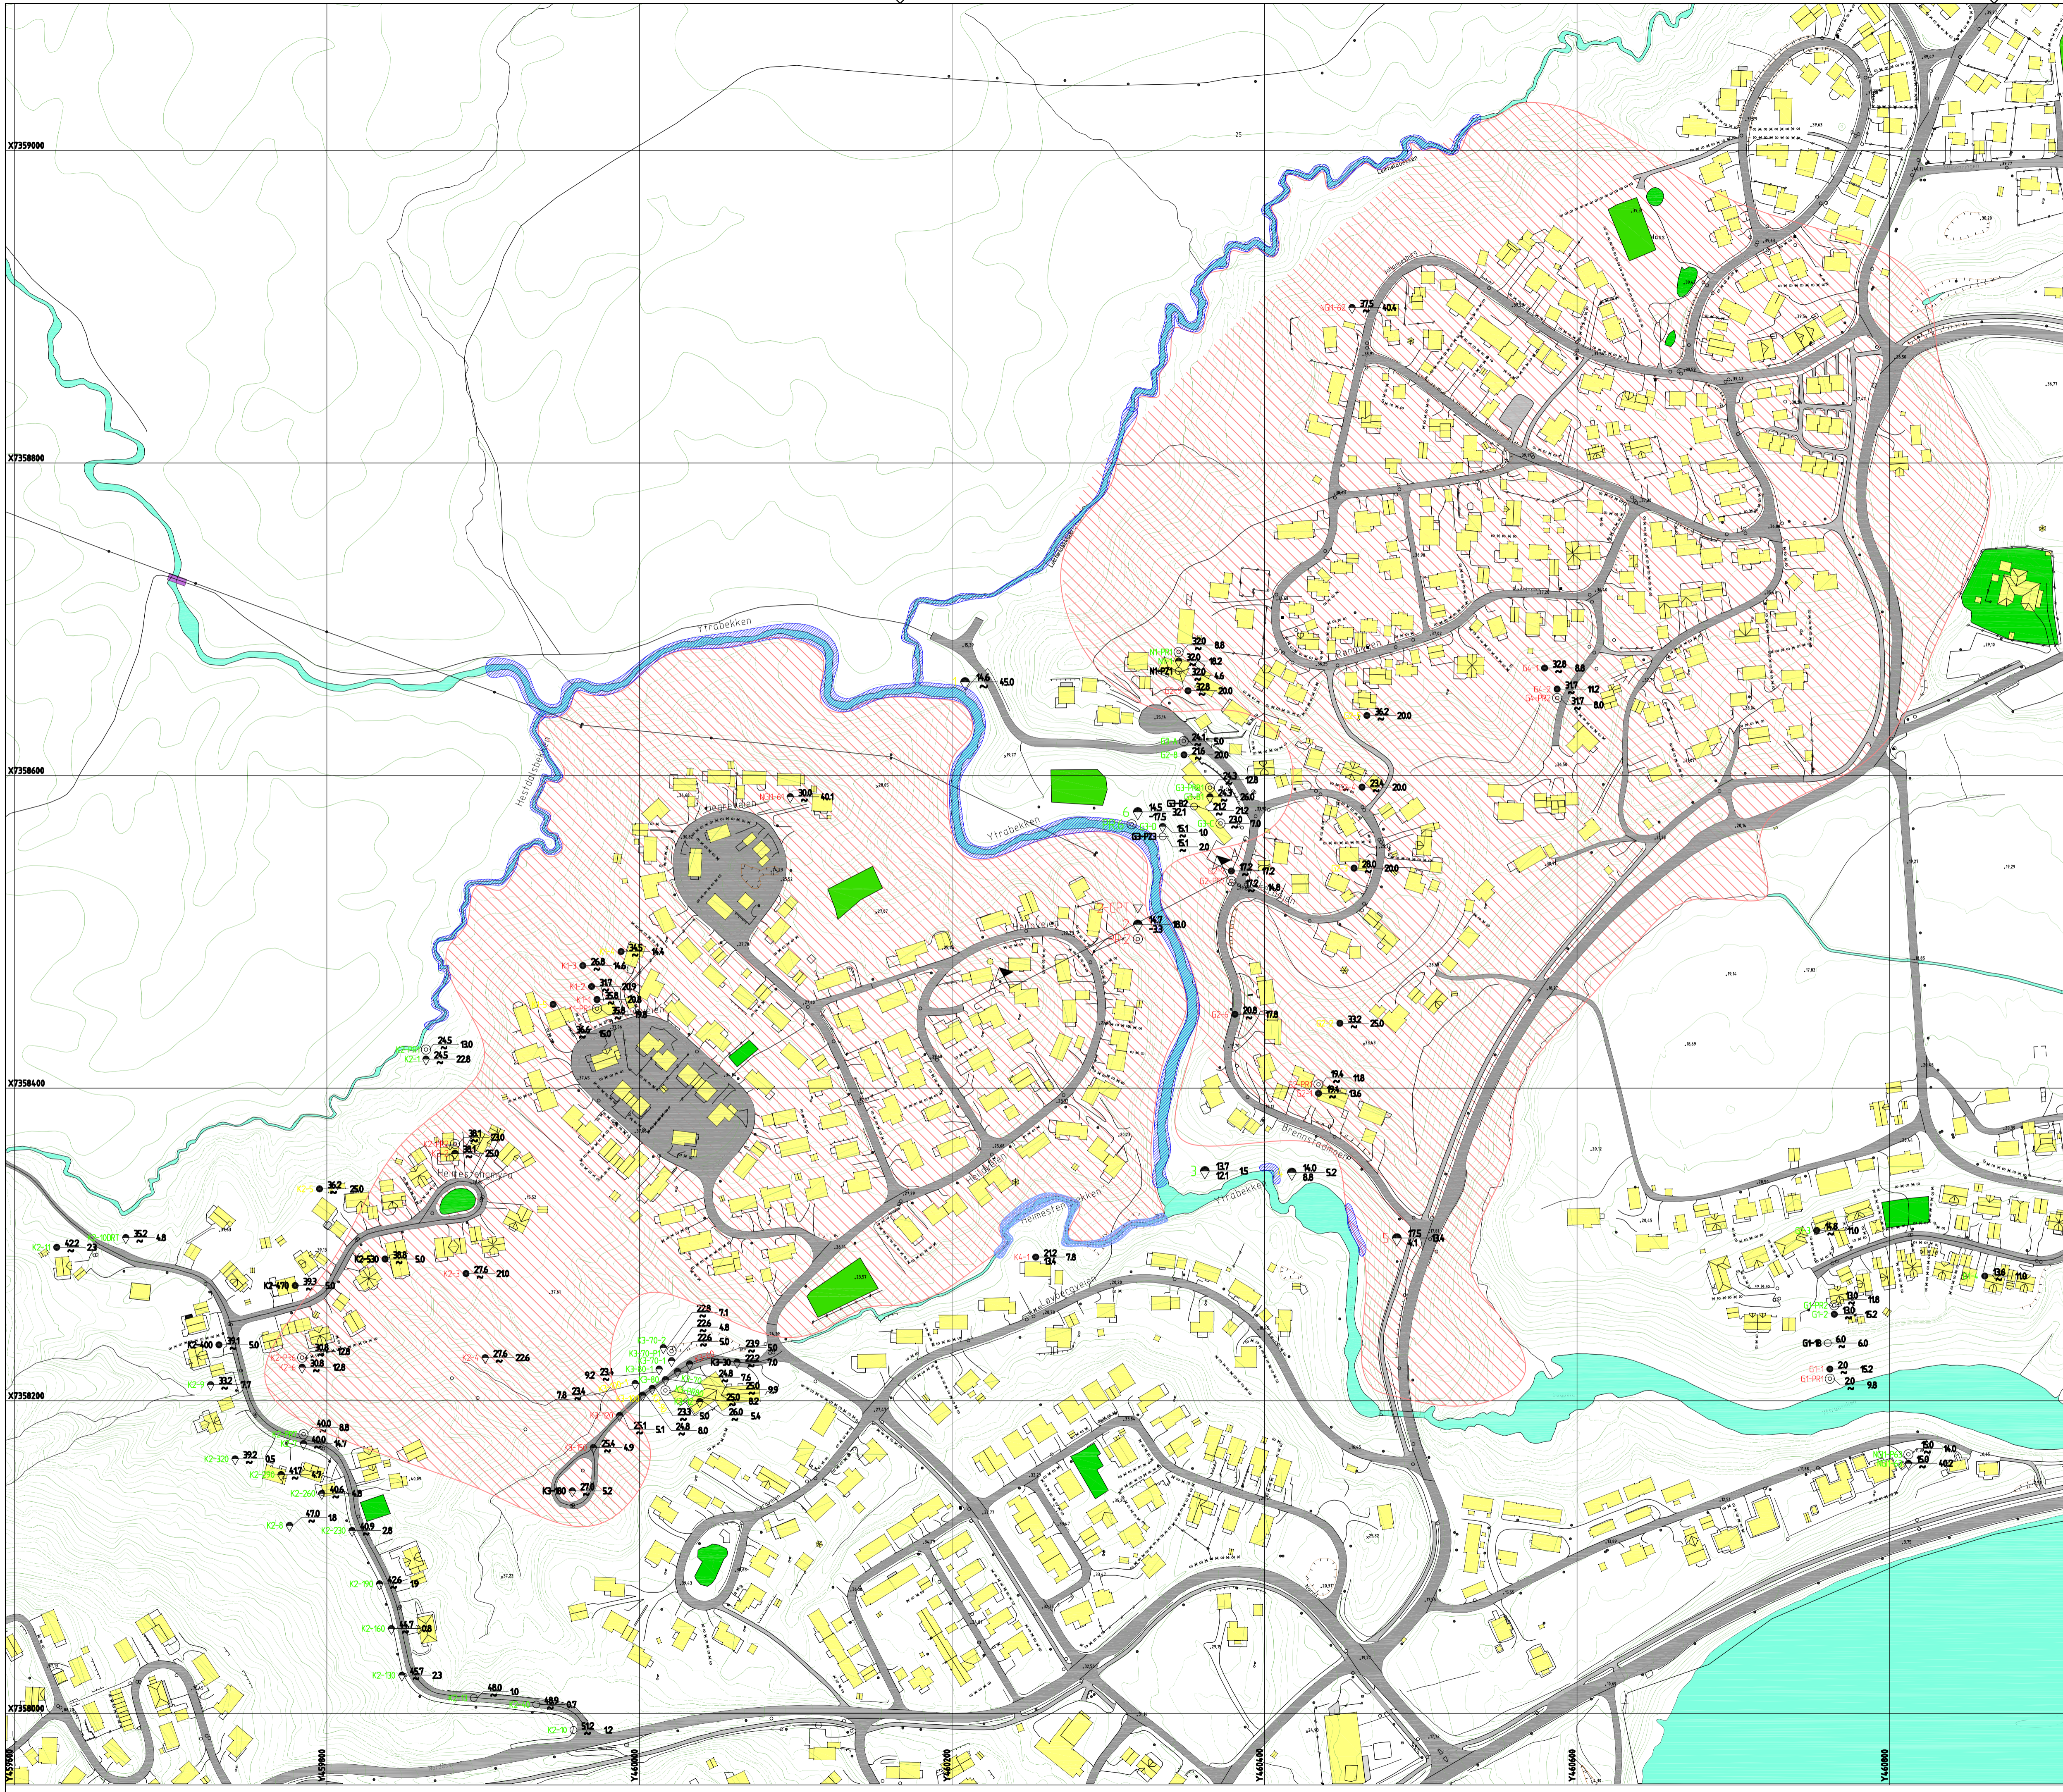
414561 -002

NGIs vurdering av kvikkleiresonene er etter det vi kjenner til basert på 2-3 borpunkter i området. Vi har derfor samlet boringer utført av Rambøll (tidligere Kummeneje og Scandiaconsult) og Multiconsult (inkludert grunnundersøkelser fra NOTEBY og Geoteam) i området og vurdert i hvilke av borpunktene det er sprøbruddmateriale. Resultatet av denne vurderingen er at sonene med sprøbruddmateriale er noe større enn på NVEs faresonekart, og at sonene Ytrabekken Nord og Ytrabekken sør kan sees på som en stor sone. Resultatet av vår vurdering er vist på tegning 414561-002.

Ytrabekken fra Saggøla til badekulpen ved krysset Brennstadmoen-Ytterenveien går hovedsakelig på fjell. Ytrabekken eroderer i yttersving i badekulpen ved Brennstadmoen. Videre oppstrøms fra badekulpen går bekken igjen hovedsakelig på fjell opp til mellom Brennstadmoen 9 og Heiloveien 18. Videre oppstrøms herfra meanderer bekken i sideterrenget og fører til mindre glidninger og grått vann i bekken.

Leirhølabekken meanderer i relativt tett skog fra sitt utløp i Ytrabekken. Dalbunnen ved Leirhølabekken er relativt flat. Erosjonen fra bekken gjør at flere trær i området har vellet.

Hestdalsbekken meanderer kraftig oppover fra Ytrabekken. Like ovenfor Hestdalsbekkens utløp i Ytrabekken går Hestdalsbekken ned i et underjordisk løp. Hestdalsbekkens vannspeil ligger på et litt høyere nivå enn Ytrabekken. Hestdalsbekken har dermed potensiale for å erodere seg ytterligere ned i terrenget.

Vi har kalt den navnløse bekken mellom Løvbergveien og Heiloveien Heimestengbekken. Denne bekken renner hovedsakelig på fjell, mn går gjennom 2 stikkrenner rett før utløpet i Ytrabekken. Oppstrøms for disse stikkrennene er det registrert mye skrot i bekken. Dette bør ryddes opp slik at det ikke tetter igjen stikkrennene.

Sikringstiltak er vist på tegning 414561-002

Ytrabekken bør sikres i Yttersving nede i badekulpen ved krysset Brennstadmoen-Ytterenveien. Videre bør bekkeløpet i bekken heves med 1,0 m fra stryket mellom Brennstadmoen 9 og Heiloveien 18 til der Ytrabekken og Leirhølabekken møtes. Fra bekkemøtet mellom disse bekken bør begge bekkene heves med ca 0,5 m. Ytrabekken bør sikres videre opp til ca 50 m oppstrøms for bekkemøtet mellom Ytrabekken og Hestdalsbekken

Leirhølabekken bør sikres med sprengstein og heving av bekkeløpet med ca 0,5 m fra utløpet i Ytrabekken og opp til bekken passerer Johannesburg 20. Videre oppover langs Leirhølabekken vurderer vi at bunnhevingen i nederste delen av bekken vil heve vannspeilet videre oppover og redusere erosjonen.

For å unngå ytterligere erosjon i Hestdalsbekken, må Hestdalsbekkens underjordiske løp ved utløpet i Ytrabekken graves opp. Hestdalsbekken må få et nytt utløp i Ytrabekken. Det nye utløpet må ha flere terskler, slik at vannet som renner fra Hestdalsbekken ikke får for stor fart på tvers av Ytrabekkens løp. Videre oppover Hestdalsbekken bør bekkibunnen heves med 0,5 m med samfengt sprengstein. Dette bør utføres opp til den lille dalen som kommer ned mellom Heimestengmyra og Gaukveien.
