Til: NVE Region Sør  
v/ Martin N. Jespersen  
Kopi til:  
Dato: 2015-06-16  
Rev.nr. / Rev.dato: 2 / 2016-03-29  
Dokumentnr.: 20110045-16-TN  
Prosjekt: Geoteknisk utredning av kvikkleiresone 1255 Stubberud i Larvik  
Utarbeidet av : Håkon Heyerdahl, Åse Marit Wist Amdal, Eivind Magnus Paulsen  
Prosjektleder: Håkon Heyerdahl  
Kontrollert av: Øyvind A Høydal

## Revurdering av kvikkleirefaresone 1258 Gjelstad

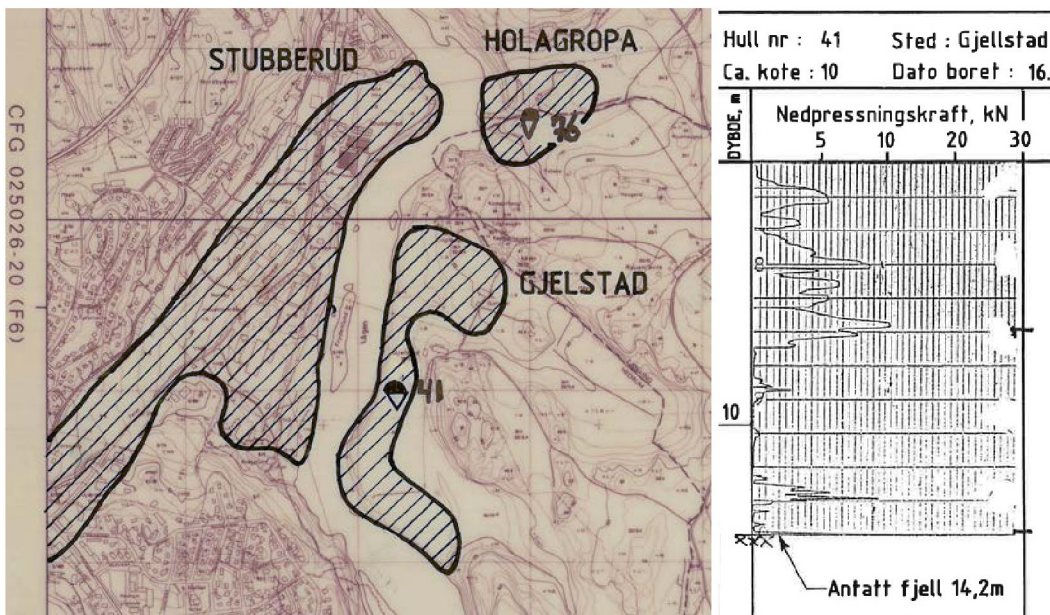
Figur 1 Venstre: Kvikkleiresoner ved Stubberud (ref. /9/). Høyre: Dreietrykksondering i borpunkt 41. Kvikkleire antatt fra ca. 7 m (ref. /9/).

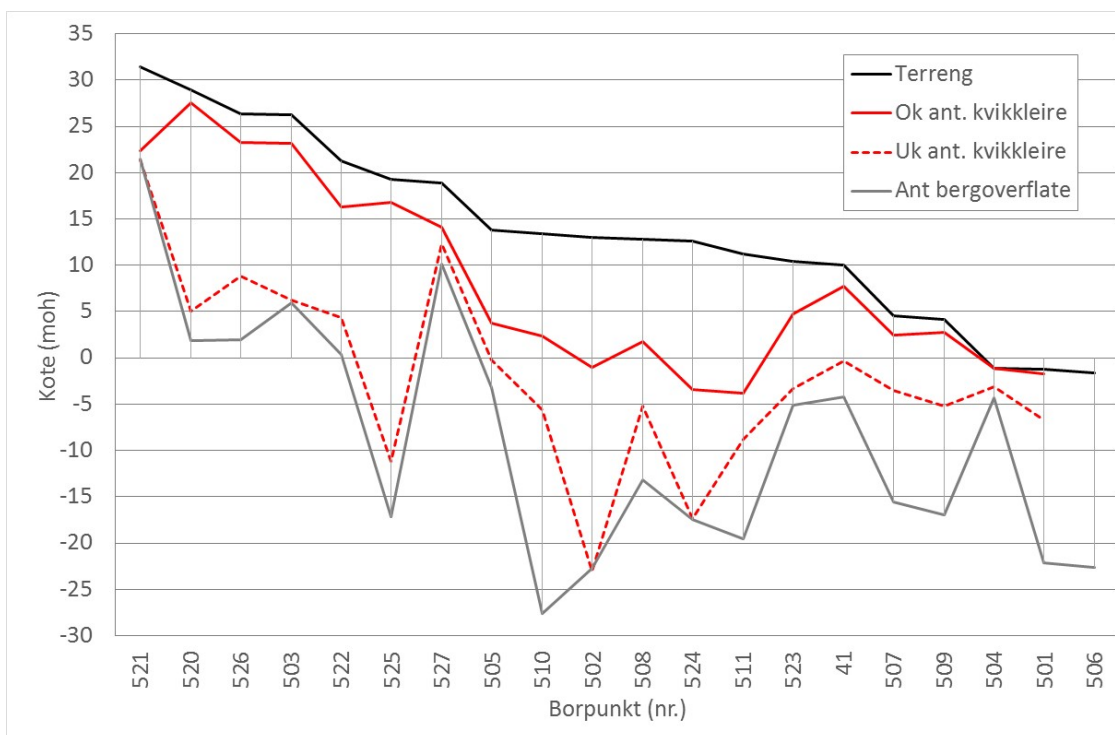
Figur 2 Tolket lagdeling (kvikkleire) i borerer innenfor Gjelstad kvikkleiresone. Boringene er sortert etter kotehøyde for terreng ved borpunktet (men fremstiller ikke et sammenhengende terrengprofil).

For borerer beliggende høyere enn kote +15 er det generelt stor mektighet av kvikkleire (opptil 27 m lagtykkelse). Disse borerene ligger alle i den nordlige delen av sonen. Antatt overkant av kvikkleirelaget følger noenlunde terrengoverflaten, for de fleste punkter i dybde ca. 1-5 m. Mektigheten av kvikkleire styres av beliggenhet av bergoverflaten. I punktene 521 og 527 er det kun antatt et tynt lag kvikkleire over berg.

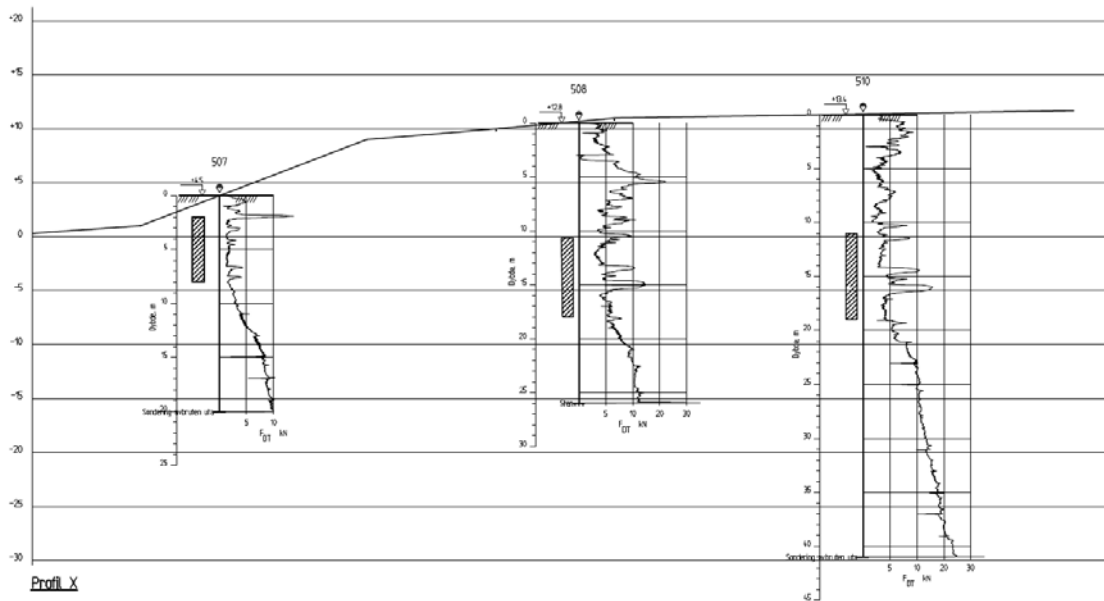
For borerer på platået bak elveskråningen (kote +10 til +15) antas kvikkleira å ligge relativt dypt i profilet, men tolkningen er ikke entydig. Borerer utført relativt nær hverandre, som boring 508 og 510, gir svært forskjellig signatur ned til 10-15 m dybde, jfr. Figur 3. Ved usikkerhet om lagdeling er det generelt gjort en konservativ tolkning der det ikke finnes verifikasjon ved prøver. Ytterligere kartlegging forventes å kunne redusere tolket mektighet av kvikkleire i flere av borerene.

Figur 3 Profil ned elveskråningen i sørlig del av sonen. Signatur for borer med liten innbyrdes avstand er svært forskjellig, særlig i øvre 10-15 m, og tolkning av mulig kvikkleire (angitt med skravur) er usikker. Dypere ned samsvarer tolket overgang til lite sensitiv leire godt innbyrdes for alle boringene (ca. kote -5 til -8).

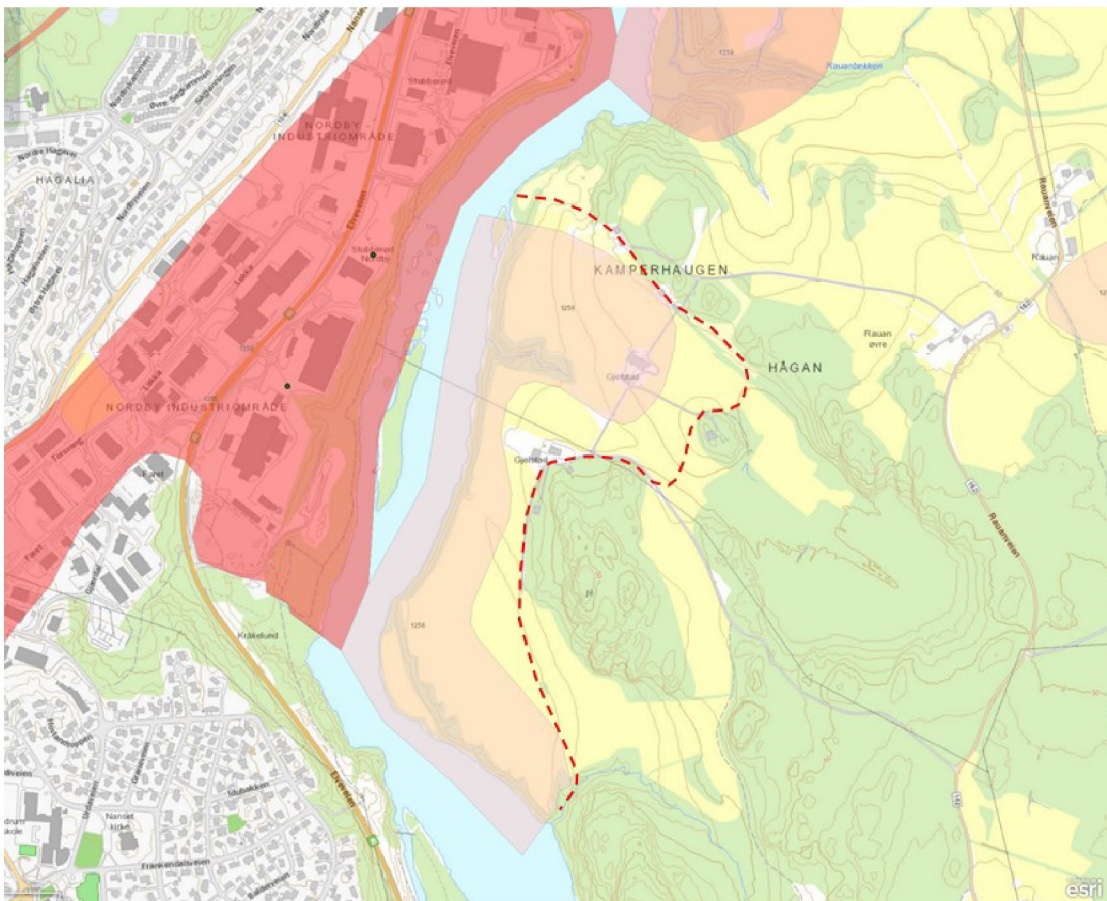
Basert på nye grunnundersøkelser foreslås sonегrensen justert. Med større mektighet av kvikkleire får sonen større utbredelse enn tidligere. En skisse med forslag til ny sonегrense er vist i Figur 4. Foreslått utvidelse får størst betydning i den bebygde nordre del av sonen, hvor kvikkleira ut fra boringene synes å strekke seg helt inn mot oppstikkende berg. Også i den sørlige delen av sonen foreslås en utvidelse, med bakgrunn i målt dybde av elva.

Figur 4 Skisse med forslag til justert faresonegrense for kvikkleiresone 1258 Gjelstad (rød stiplet linje). Dagens soneutbredelse er vist med rosa skyggelegging.

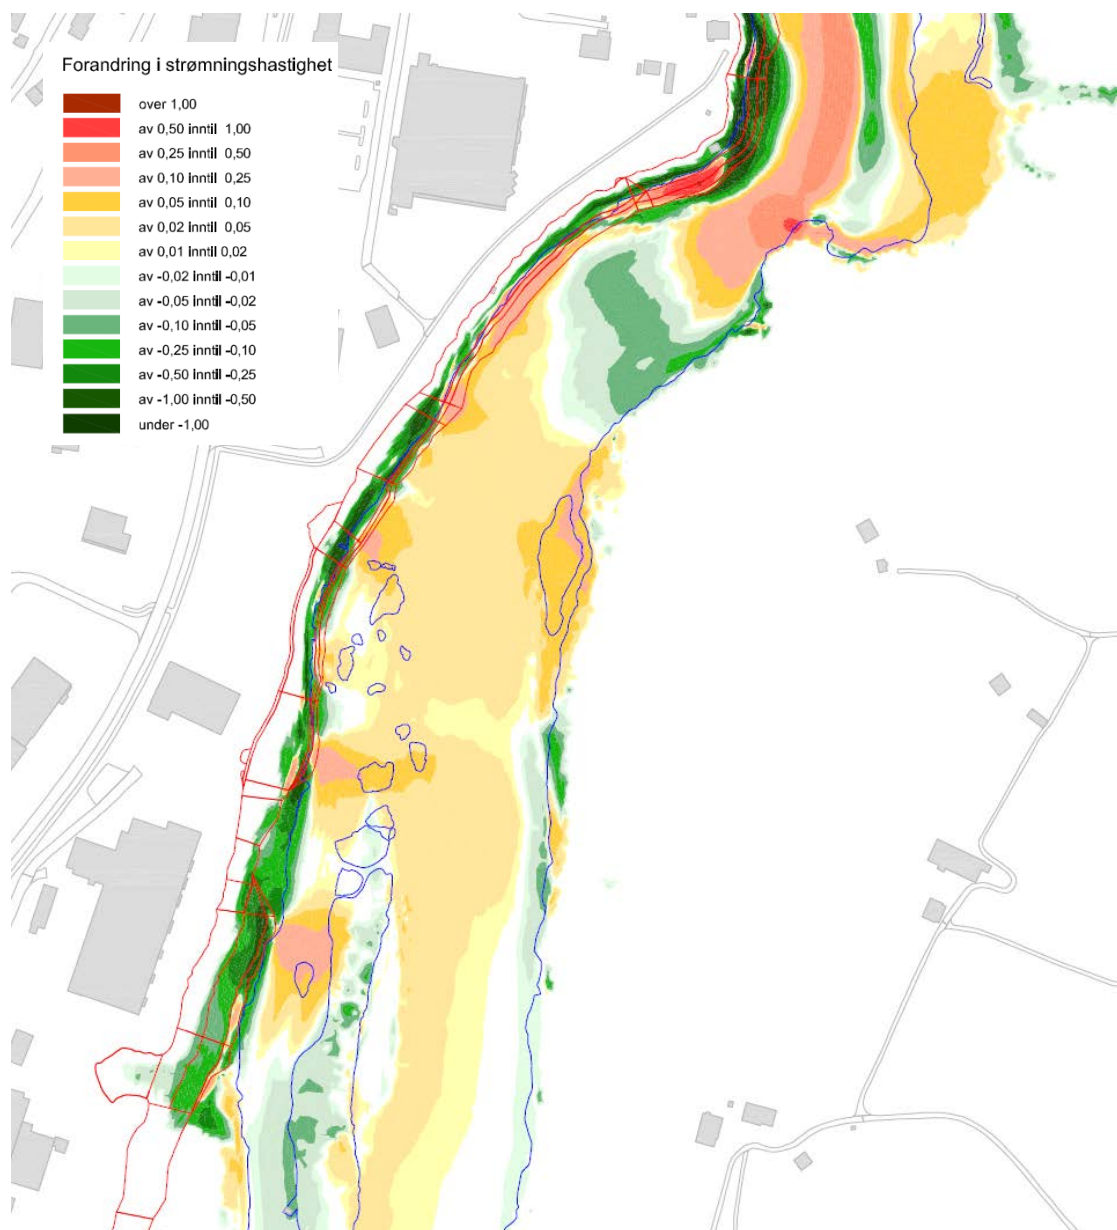
Resultater fra strømningsberegninger utført av Dr. Blasy – Dr. Øverland er vist på Figur 5 (ref. /15/). Beregningstilfellet er utført for storflom i elva ( $Q_{200} = 1700 \text{ m}^3/\text{s}$ ) samtidig som det er antatt lavvann i fjorden (kote -1.1). Beregningene viser at modellert endring i strømningshastighet forbi Gjelstad må sies å være marginale (økning på 0.02-0.25 m/s nord for ravinen, og enda mindre videre mot sør).

I nordre del av sonen og nord for ca. profil I-I (jfr. tegning 010) er vanndybden inn mot skråningen liten, og økt erosjon antas ikke å inntreffe i dette området som følge av tiltaket. Sør for ravinen og profil I-I (tegning 010), hvor vanndybden er større enn lenger nord, er det påvist noe erosjon i dag. Dette forventes likevel ikke å øke som følge av tiltaket. Beregningene fra ref. /15/ viser små endringer (svak økning/reduksjon) i beregnet strømning på denne strekningen.

- ➔ Ut fra beregningene forventes det ikke forverring av erosjonsforholdene langs kvikkleiresone 1258 Gjelstad som følge av sikringstiltak ved Stubberud.

Figur 5 Endring i strømningshastighet for situasjon med og uten tiltak (fra ref. /15/). Beregningstilfelle med 200-årsflom i elva (1700 m<sup>3</sup>/s) kombinert med lavvann (kote -1,1) i fjorden.

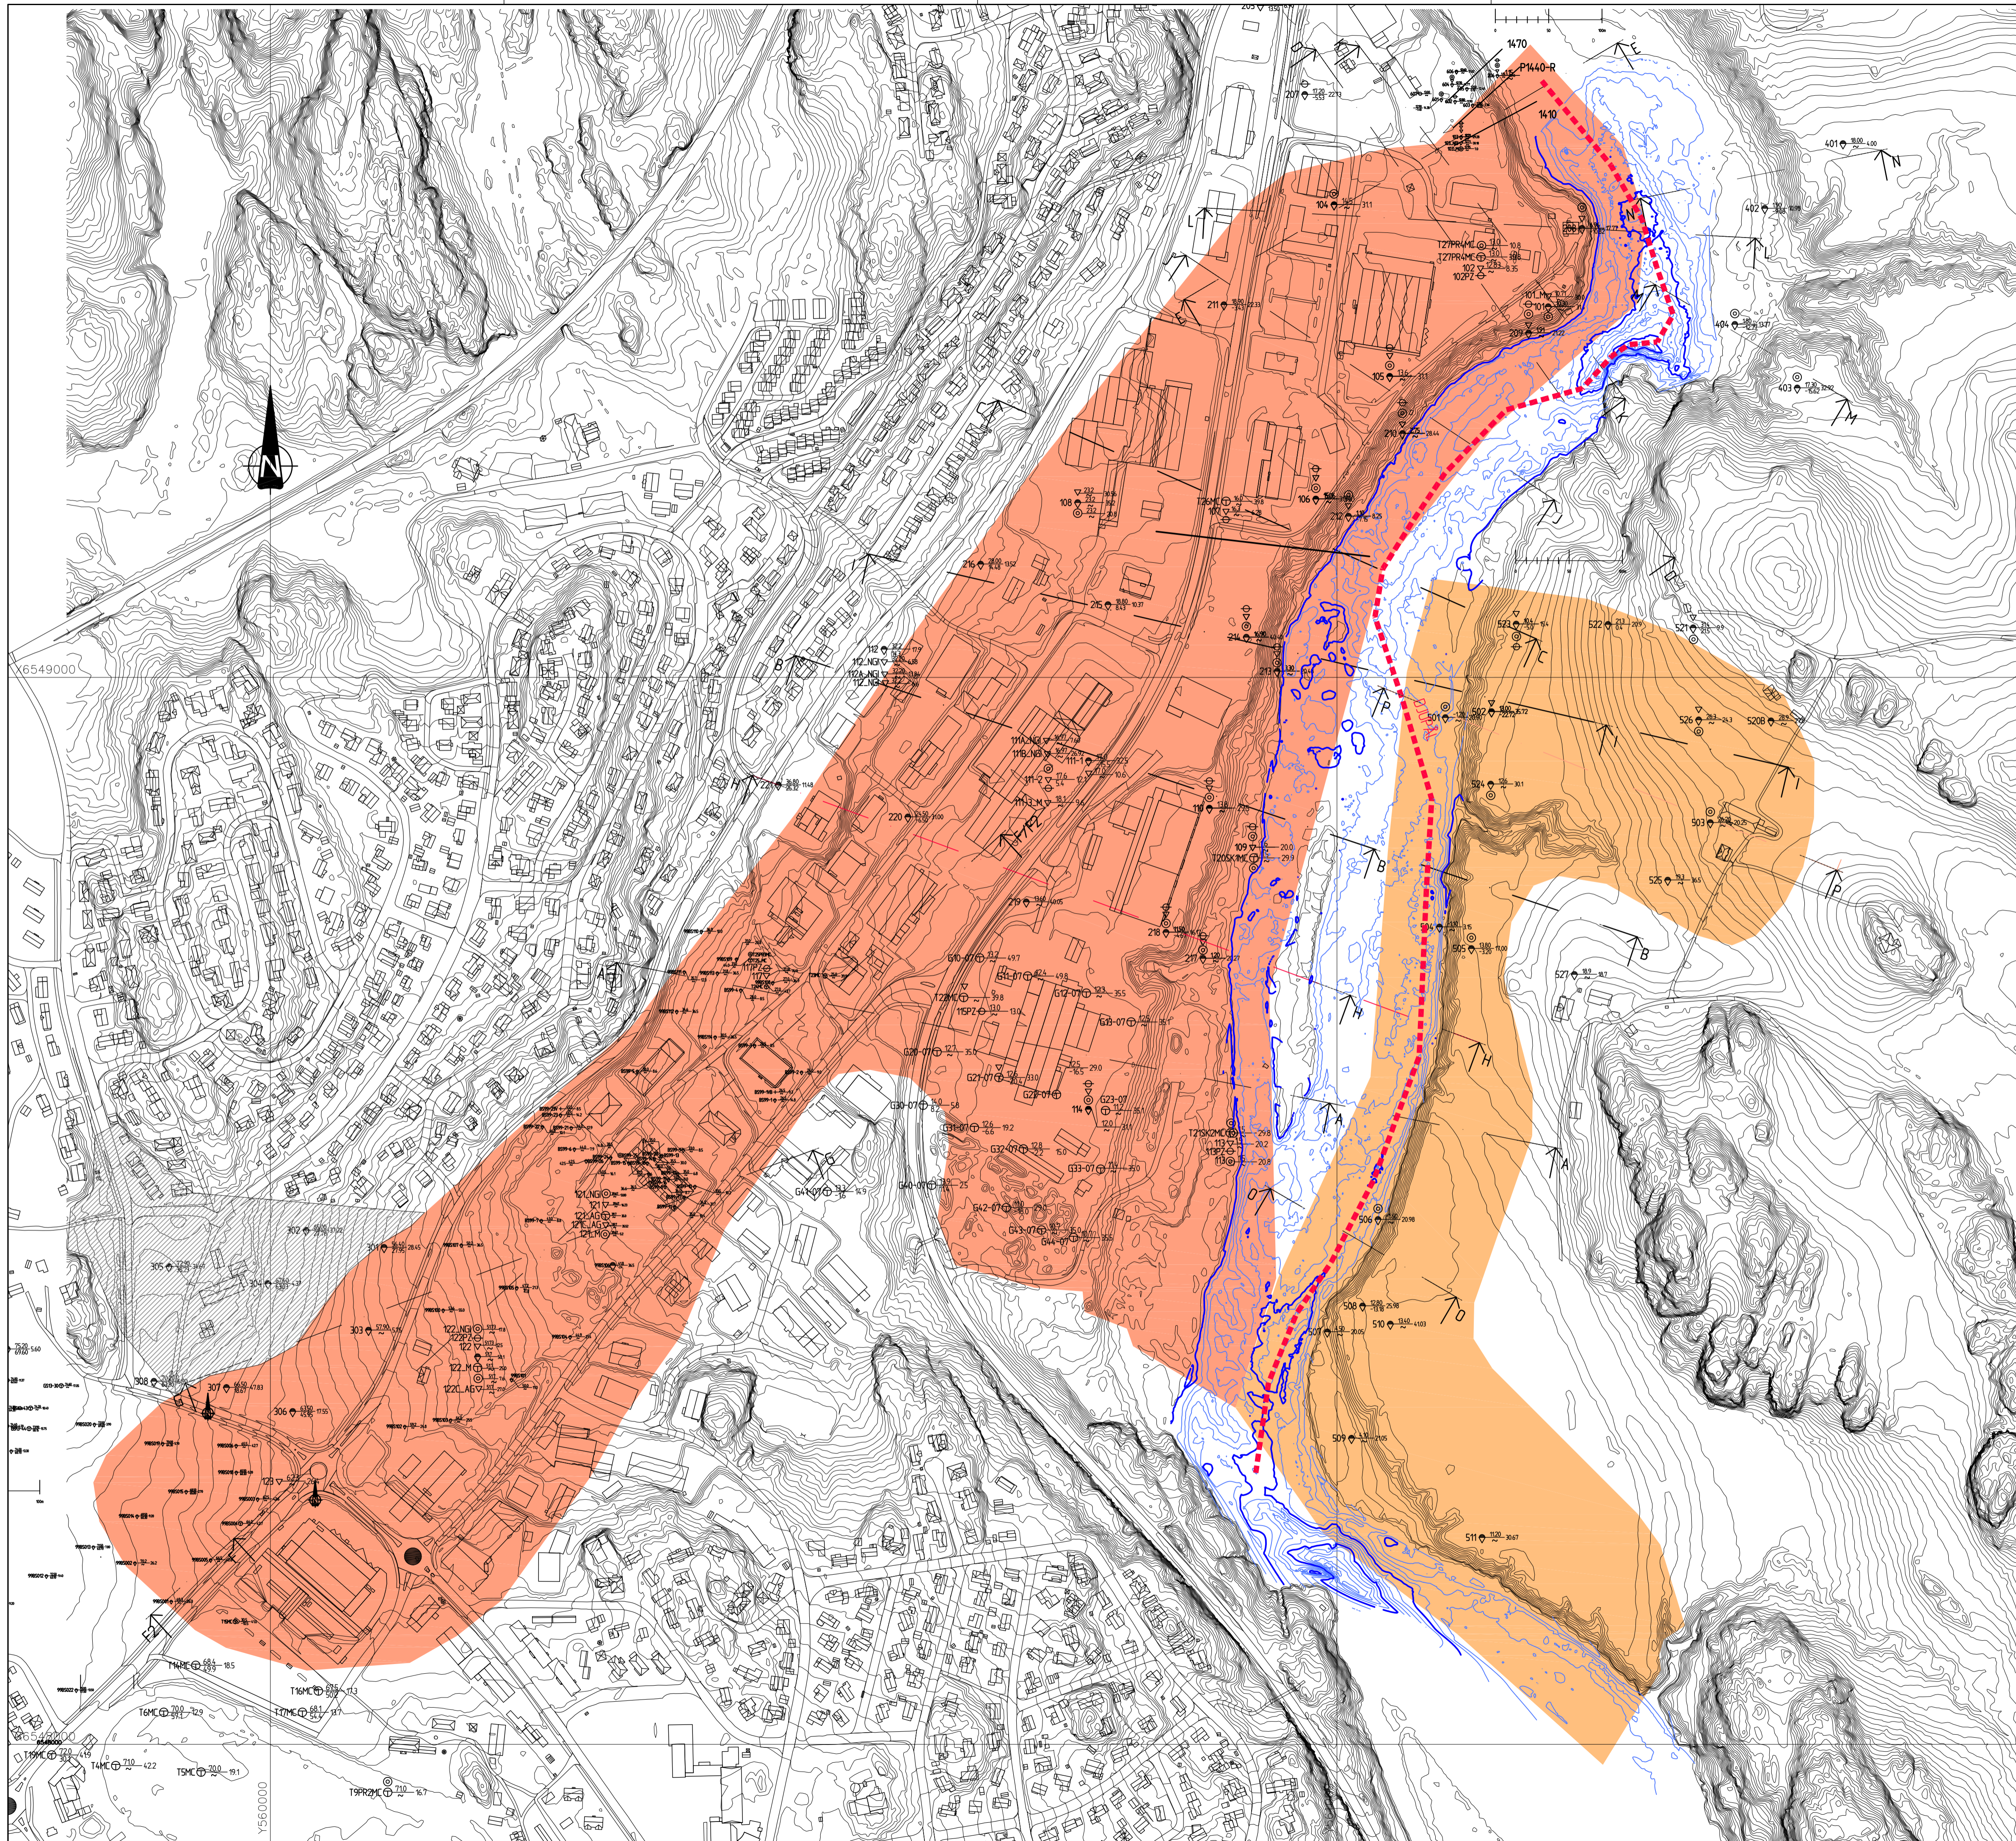
010, rev. 02: Borplan og beregningsprofiler

Behovet for erosjonssikring vurderes å være størst fra ravinen/profil I-I og videre sørover (tegning 010). Nord for ravinen/profil I-I er det liten vanndybde, og mindre aktiv erosjon.

Det viktigste fysiske sikringstiltaket for å forhindre utløsning av skred i Gjelstad kvikkleiresone vil være erosjonssikring langs elvekanten (steinplastring). Ved å erosjonssikre, unngås gradvis forverring av stabilitetsforholdene for skråningen, men sikringen vil ikke resultere i noen vesentlig økning i beregningsmessig sikkerhet.

Erosjonssikring (steinstørrelse) må dimensjoneres ut fra beregnet maksimal strømningshastighet i elva, jfr. ref. /16/.
