TIL: NVE
v/Jan Erik Hønsi

Fra: GrunnTeknikk AS

Dato: 3.12.14
Dokumentnr: 110753n1_Rev A
Prosjekt: 110667
Utarbeidet av: Sivert S Johansen
Kontrollert av: Erik Skredsvig

Re, Ramnes kvikkleiresone 1181 Uavhengig kontroll av kartlagt sone

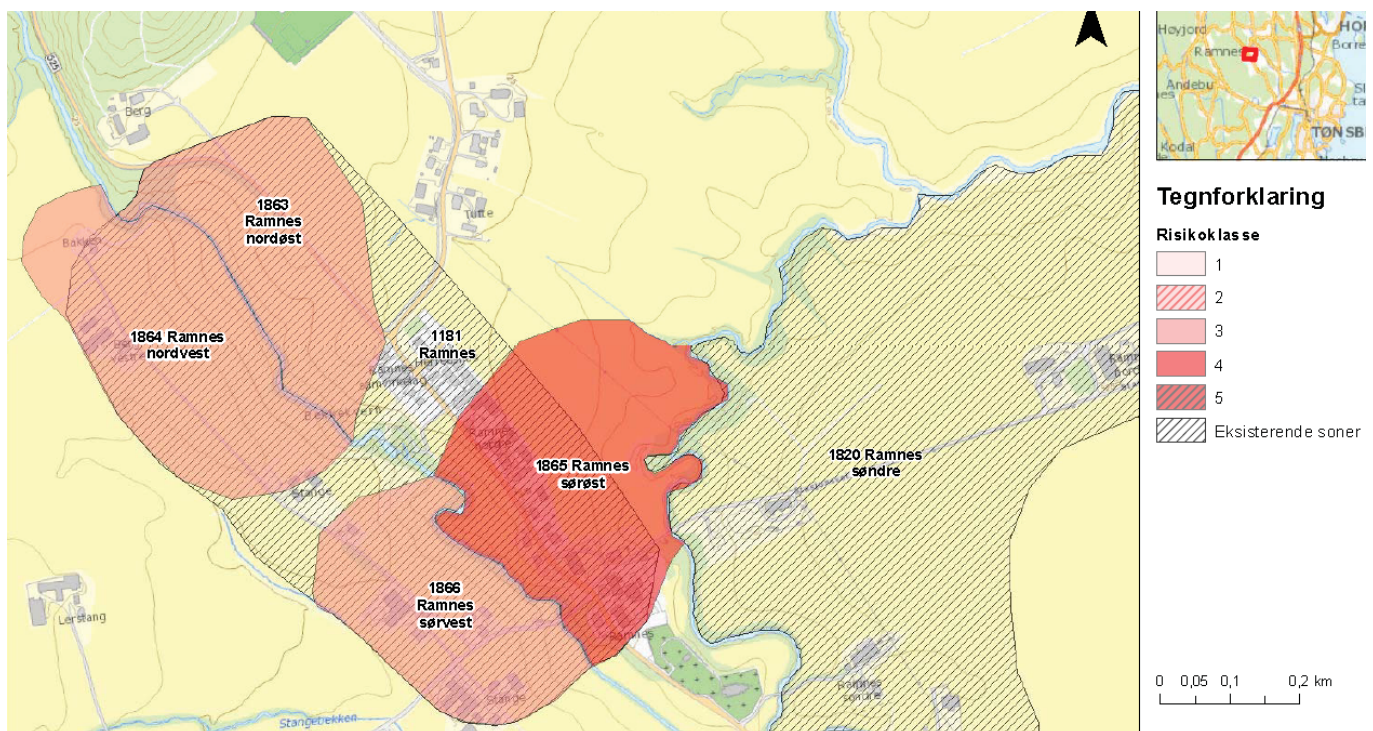
Det er registrert kvikkleire i området som er kontrollert og kartlagt og revidert aktuelle faresoner. Ny revisjon er vist på figur 1 for Ramnes sone 1181.

Fig 1. viser utsnitt av kart 20120862-03 fra NGI med reviderte kvikkleiresoner i området for eksisterende sone 1181 i Ramnes sentrum.
