## Geoteknisk utredning av kvikkleiresone 1345 Bø sentrum, Bø i Telemark

### Stabilitetsvurderinger

20120204-02-R  
23. mai 2013  
Rev. nr.: 0

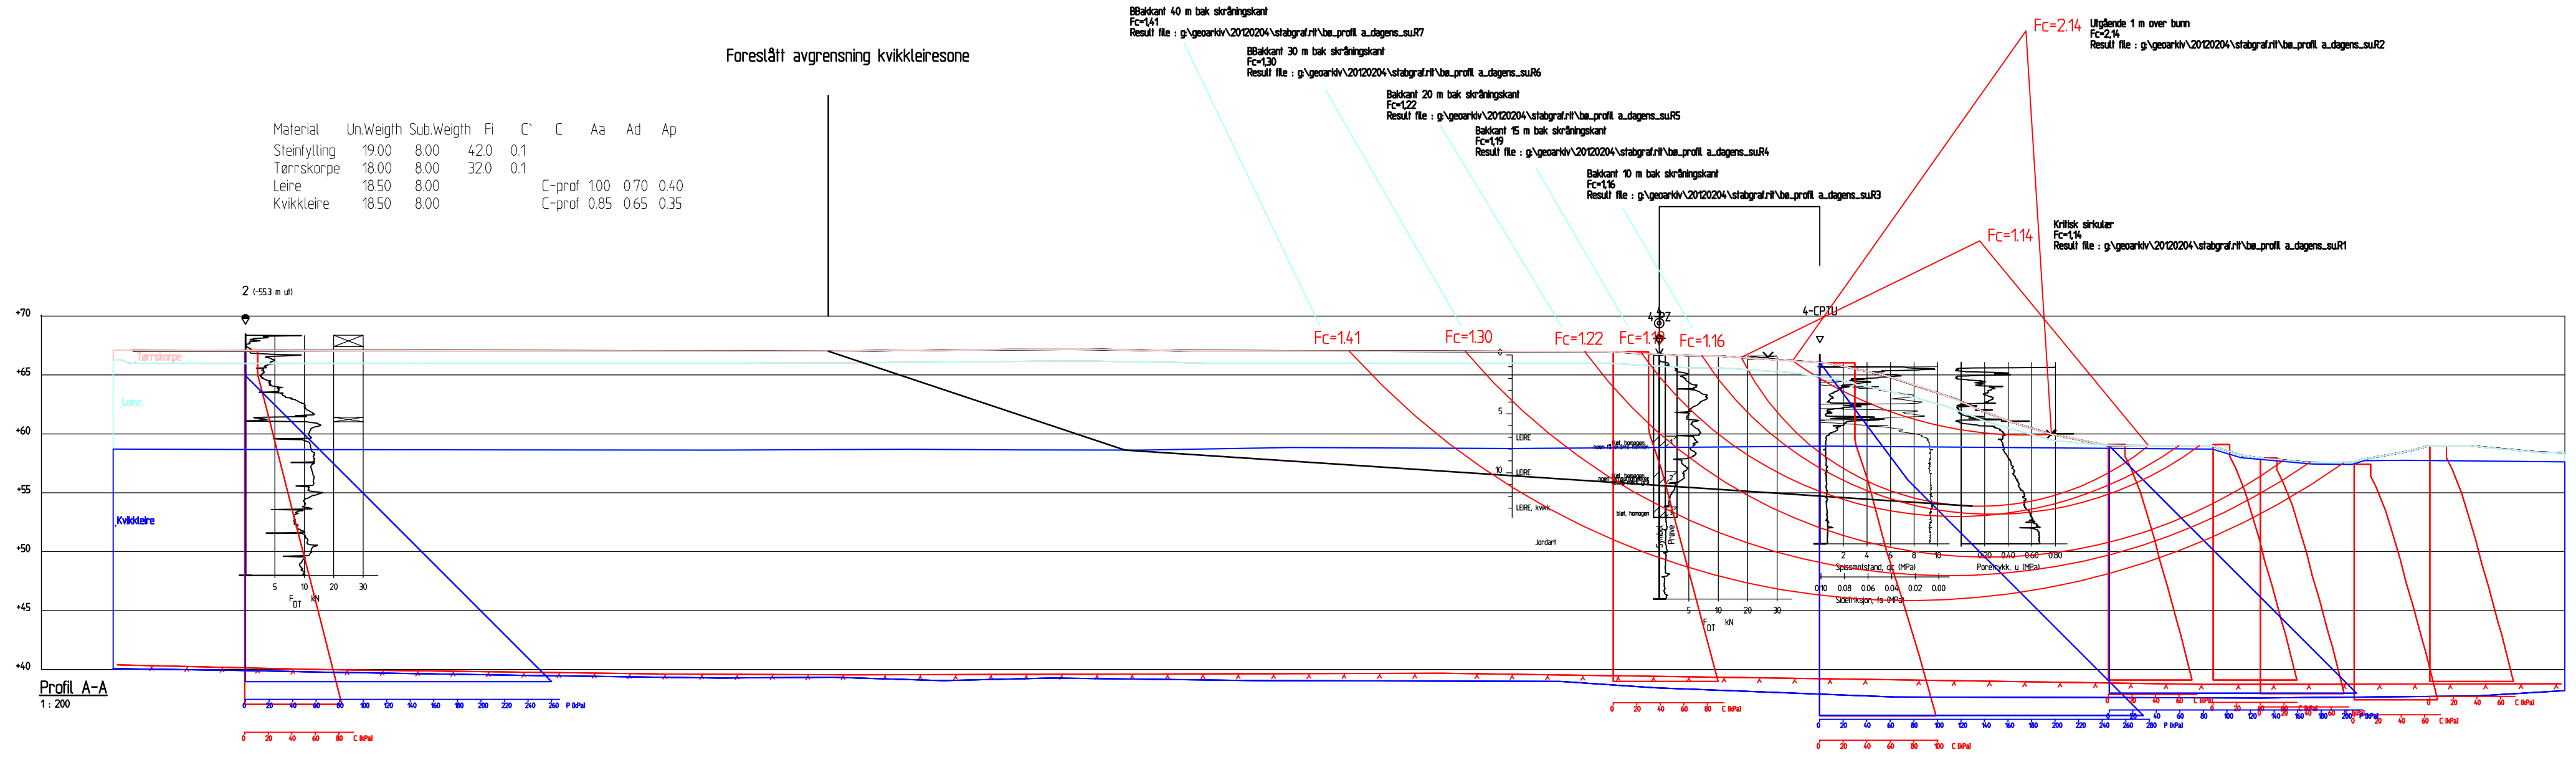
Udrenert stabilitetsanalyse av dagens situasjon med forutsetningene over, gir materialfaktor  $\gamma_m = 1,14$  for mest kritiske glideflate. Kritisk glideflate er ca. 35 m lang og 7,5 m dyp. Kritisk glideflate skjærer ned i kvikkleire, med dypeste punkt av glideflaten ca. 5 m under bunn av ravinen (ca. kote +54).

Udrenert analyse er også utført for sirkulær skjærflate med utgående 1 m over foten av skråningen (vedlegg B1 og Tabell 5-1). Materialfaktoren for denne glideflaten er så høy som  $\gamma_m = 2,14$ , og glideflaten går heller ikke ned i kvikkleire.

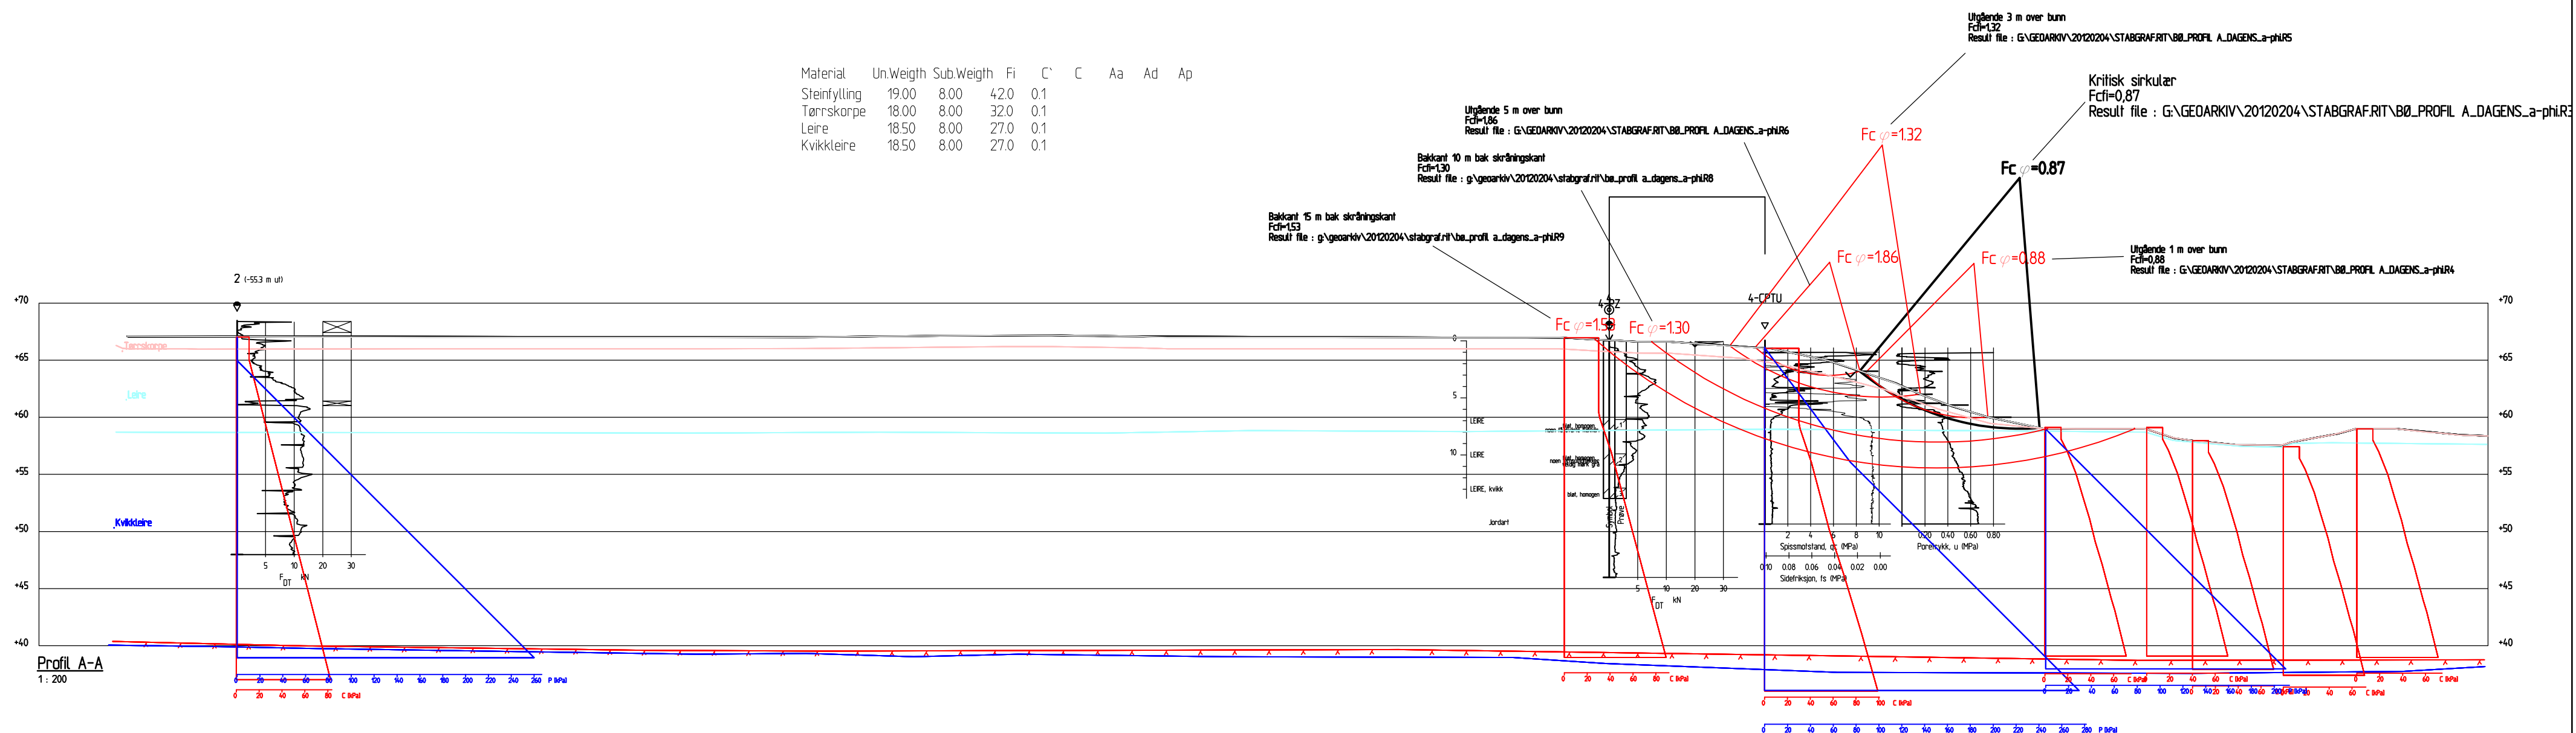
Resultater fra drenert analyse av dagens situasjon er vist i vedlegg B2. Beregningene er gjort med de samme poretrykksbetingelser som er lagt til grunn ved tolkning av CPTU-sonderinger, dvs. noe hydrostatisk undertrykk, og gir materialfaktor  $\gamma_m = 0,87$  for mest kritiske glideflate. Dette er lavere enn verdien som tilsvarer labil skråning ( $\gamma_m = 1,0$ ), og innebærer at forutsetningene for den drenerte analysen er noe for konservative. Det antas da at materialfaktoren tilsvarer labil skråning. Krav om ”vesentlig forbedring” i hht. ref. /10/ innebærer da 15 % forbedring av beregningsmessig sikkerhet ut fra dagens situasjon med utgangspunkt i beregnet materialfaktor for dagens tilstand.

Materialfaktoren ved drenert analyse er også beregnet for sirkulære skjærflater med utgående på varierende kotenivå i skråningen, hhv. 1, 3 og 5 m over bunn. Skjærsirkler med utgående opp til nivå 3 m over foten av skråningen har alle beregnet materialfaktor  $\gamma_m < 1,4$ . Drenert analyse av dagens situasjon, med den

restriksjon på glidesirkelene at de må gå ned i leira under tørrskorpelaget<sup>1</sup>, gir imidlertid materialfaktor  $\gamma_m > 1,61$ . Stabilitet av glideflater med bakkant i avstand. 10 og 15 m bak skråningskanten er også beregnet og vist i Tabell 5-1.

Lav beregningsmessig sikkerhet for drenert analyse anses her ikke å være et problem i seg selv, da kritisk bruddflate er relativt grunn og ikke går ned i kvikkleire. Indirekte kan slike glidninger imidlertid være et problem, dersom den udrenerte materialfaktoren svekkes som følge av utglidninger av skråningsfoten. Erosjon og suksessiv utglidning av skråningsfot/elvekant er en kjent utløsningsmekanisme for naturlig utløste kvikkleireskred.

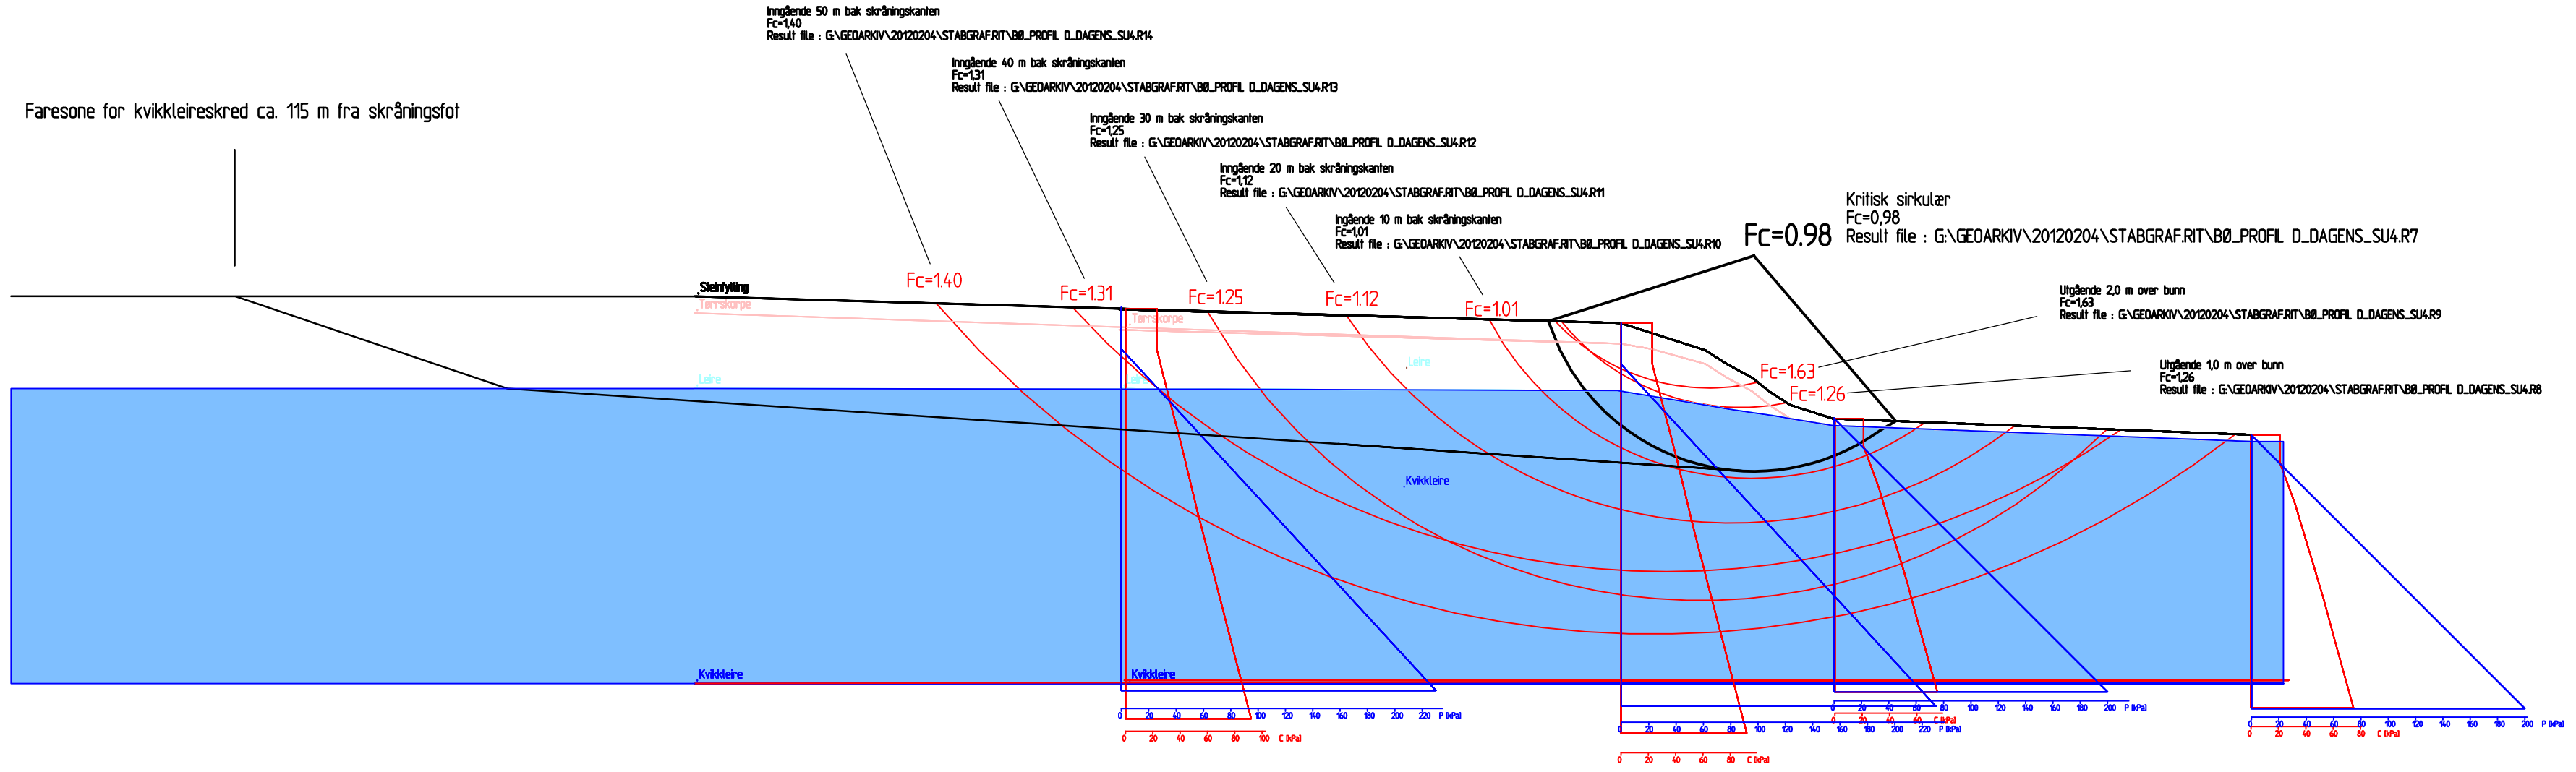
Anfatt utstrekning av kvikkleireskred basert på antatt horisontal lagdeling under platået. Det er ikke utført boringer for å kartlegge dybde til kvikkleire bakover på platået.
