Geoteknisk rapport - 730 Skjennom og 1886 Lunder

Trøgstad – Utredning av kvikkleiresoner 730 Skjennom og 1886 Lunder

Oppdrag nr: 6130582

Rapport nr. 02

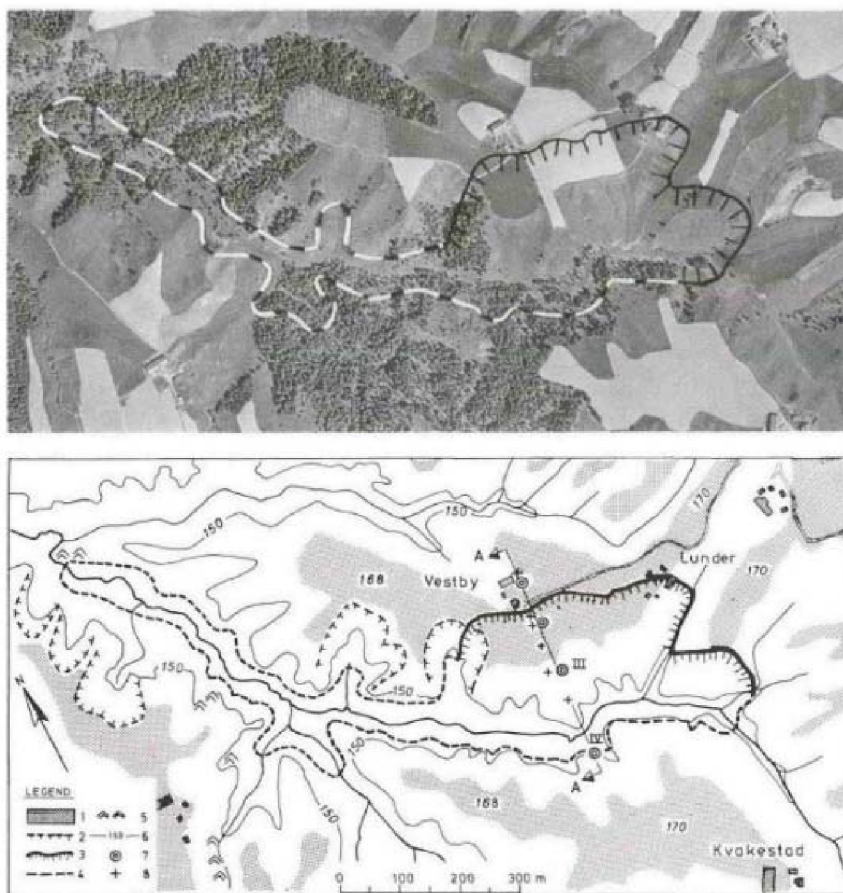
Figur 2 Flyfoto av området og situasjonsplan før skredet i 1974 med inntegnet skredkant^[13]

I 1974 gikk det et kvikkleireskred ved Båstad som også gikk inn i eksisterende sone 730 Skjennom. Dette ble antageligvis utløst av planeringsarbeider i skråningen i kombinasjon med stor nedbør.^[13] Skredutbredelsen var ca. 10 ganger skråningshøyden.

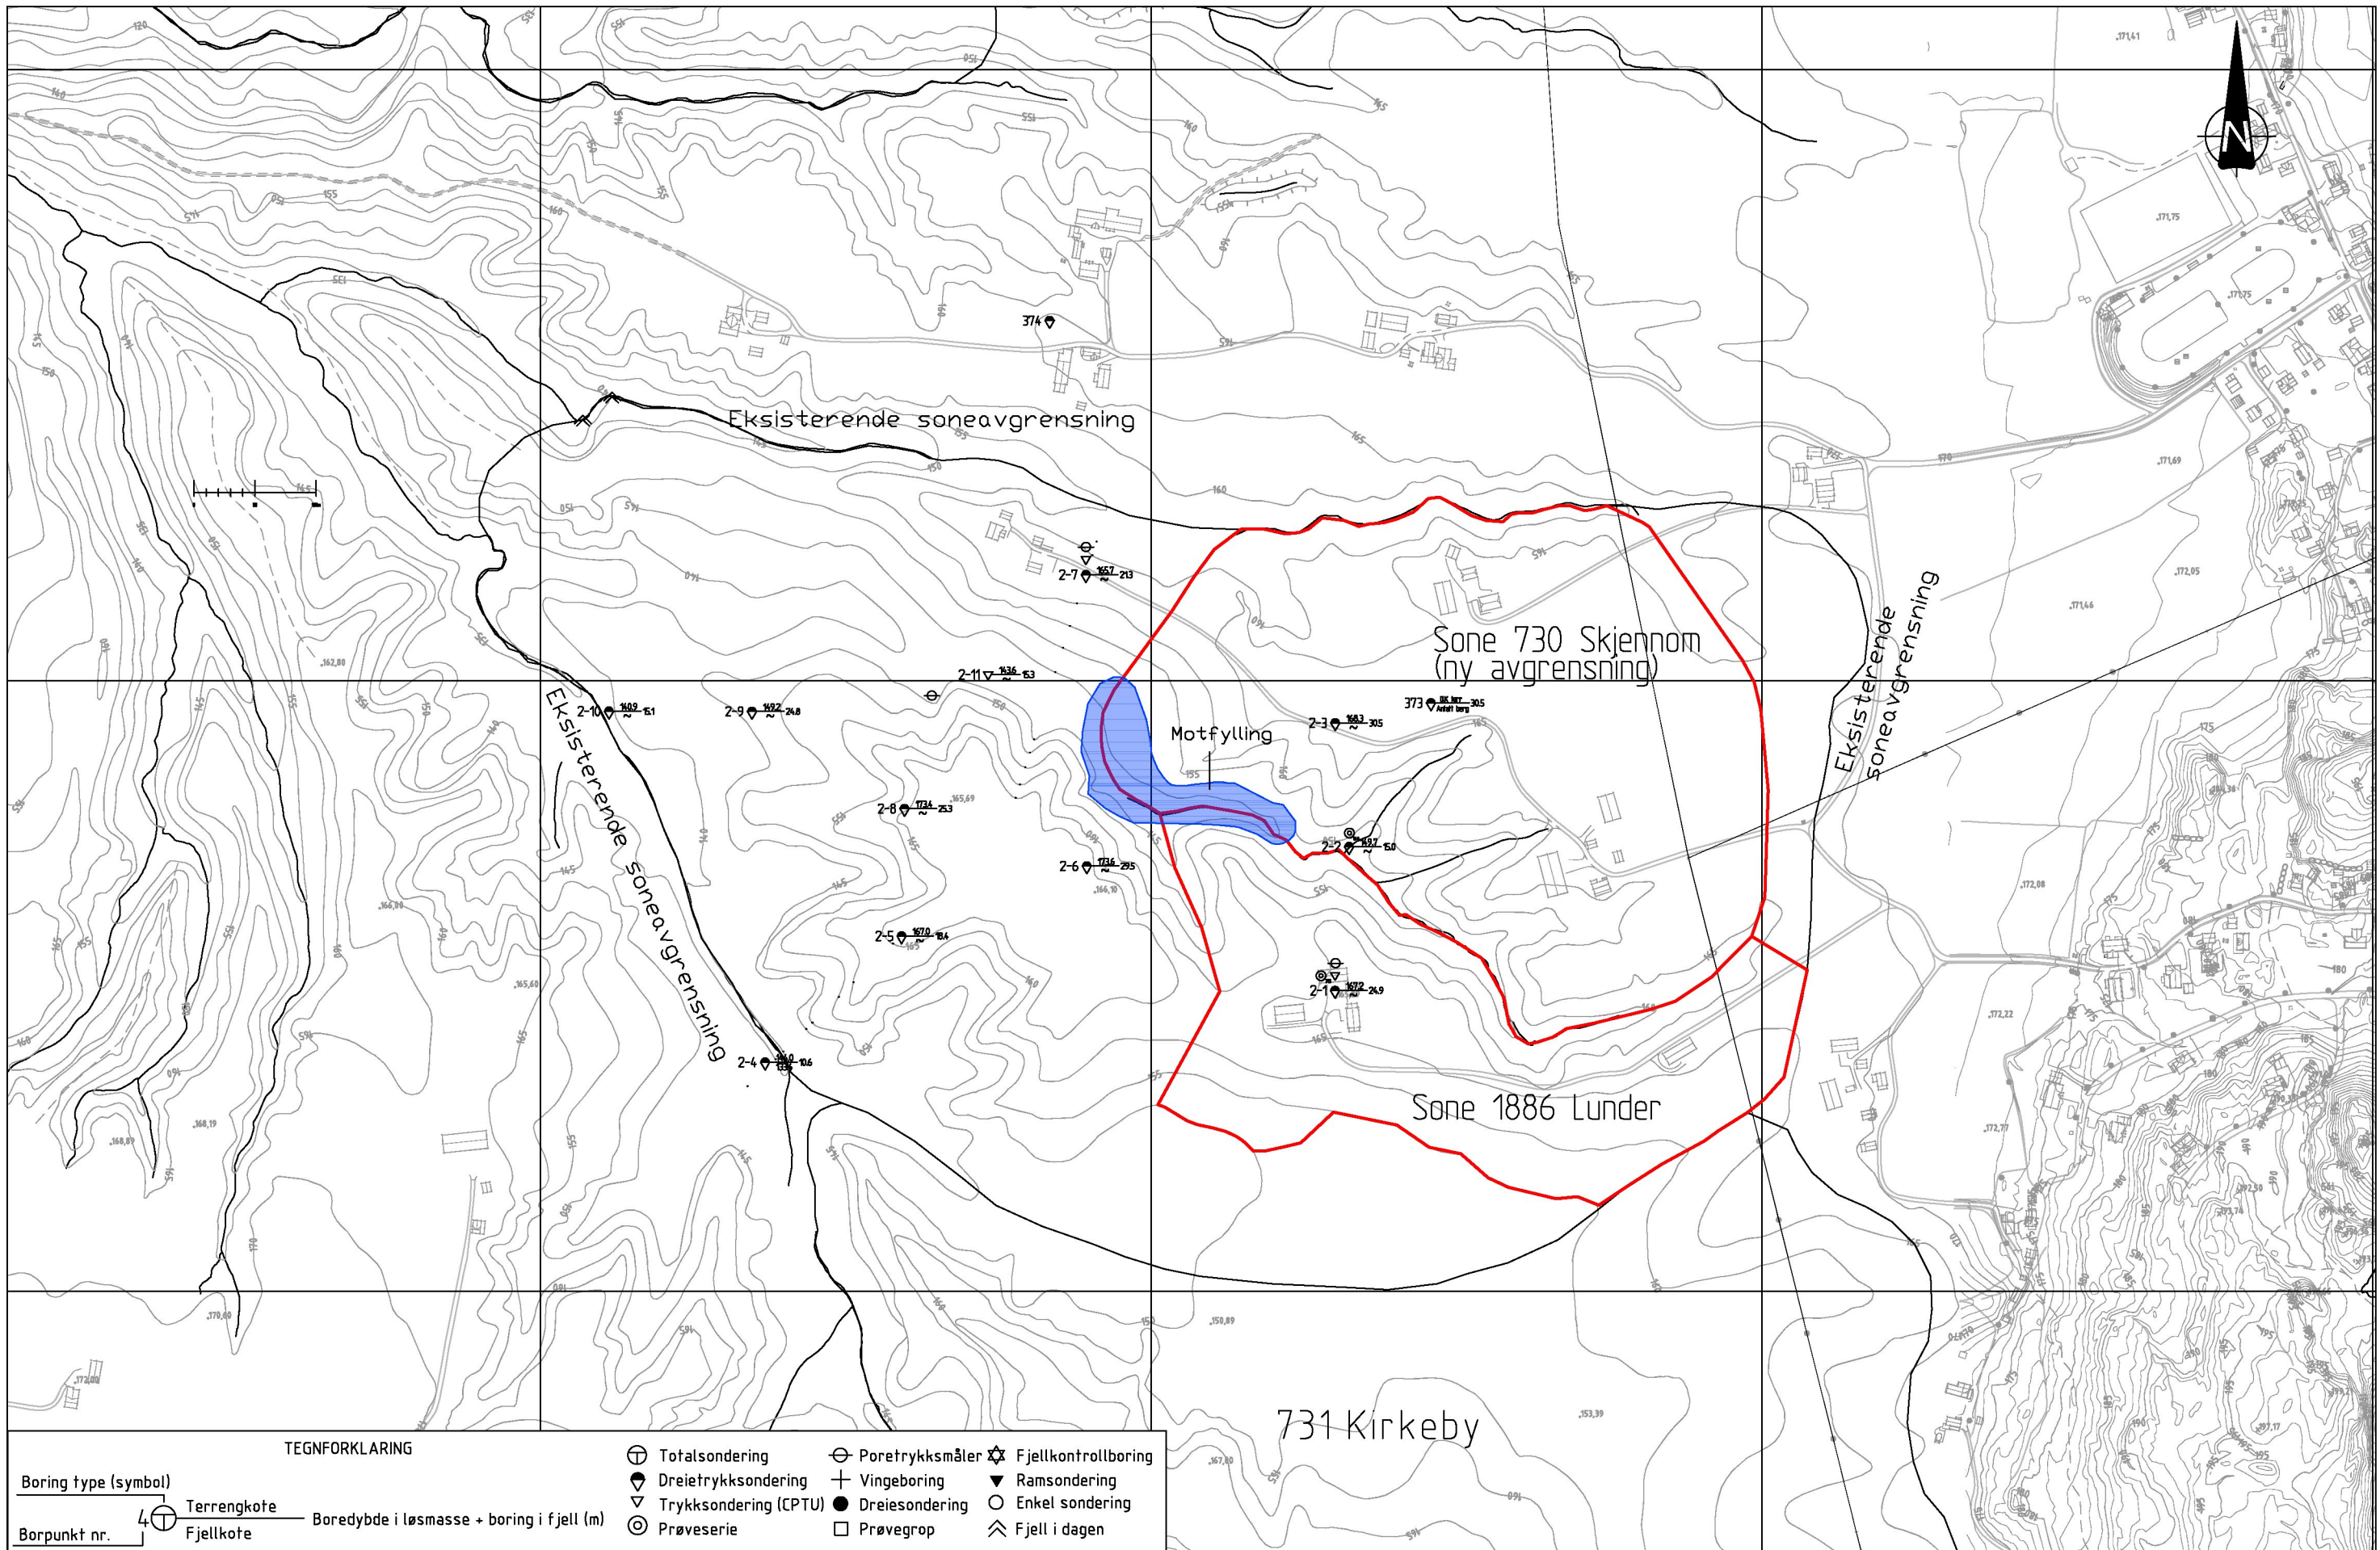
INNHold
Situasjonsplan, 730 Skjennom
 ■ Anbefalt motfylling for sikring av eksisterende bebyggelse

Det er beregnet lav stabilitet for dagens situasjon i justert sone 730, samt at det er knyttet usikkerhet til beliggenheten av sprøbruddsmateriale ved ravinebunnen. Det er foreslått å utføre supplerende grunnundersøkelser for å vurdere behovet for stabiliserende tiltak i sone 730.

Det er påvist lav stabilitet i dagens situasjon og det er en risiko at sprøbruddsmateriale ligger nært ravinebunnen. Derfor anbefales det å utføre supplerende undersøkelser for å vurdere beliggenheten av sprøbruddsmaterialet. Dersom disse undersøkelsene viser at kvikkleira ligger nært ravinebunnen anbefales det å utføre stabiliserende tiltak i form av en motfylling i bunnen av ravinen. Skissert omfang til anbefalt tiltak er vist på tegning 205. Dersom de supplerende undersøkelsene viser at det ikke er sprøbruddsmateriale før ca. tre meter under terreng ansees det som ikke nødvendig å utføre stabiliserende tiltak for dagens situasjon.

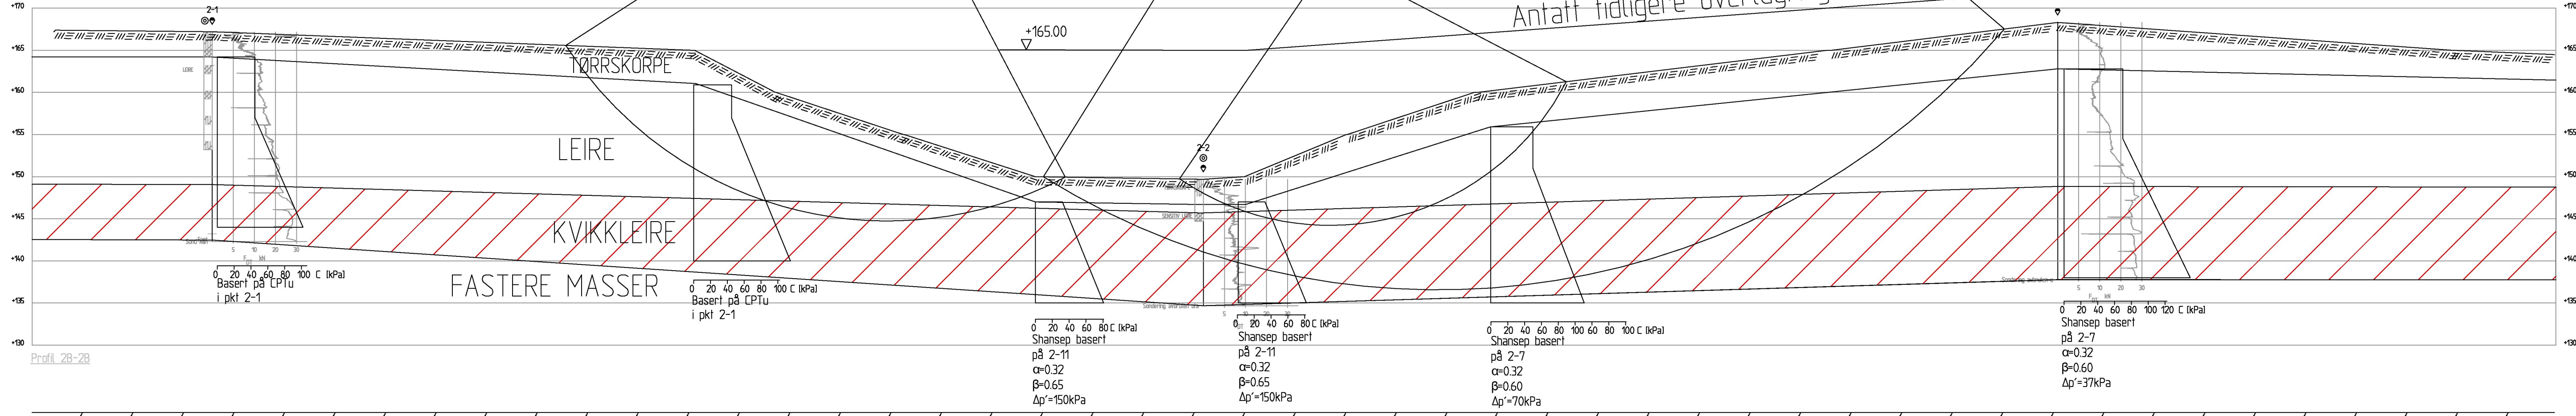
Profil 2B-2B

I profil 2B er beregnet noe lav sikkerhet mot utglidning i udrenert situasjon ($\gamma_M > 1,2$) og god stabilitet i drenert situasjon ($\gamma_M > 1,5$), se tegning 210 og 211. I profil 2I er det beregnet lav

I profil 2B er det beregnet lav sikkerhet mot utglidning i udrenert situasjon ($\gamma_M = 1,09$) og tilstrekkelig stabilitet i drenert situasjon ($\gamma_M > 1,4$), se tegning 210 og 211.

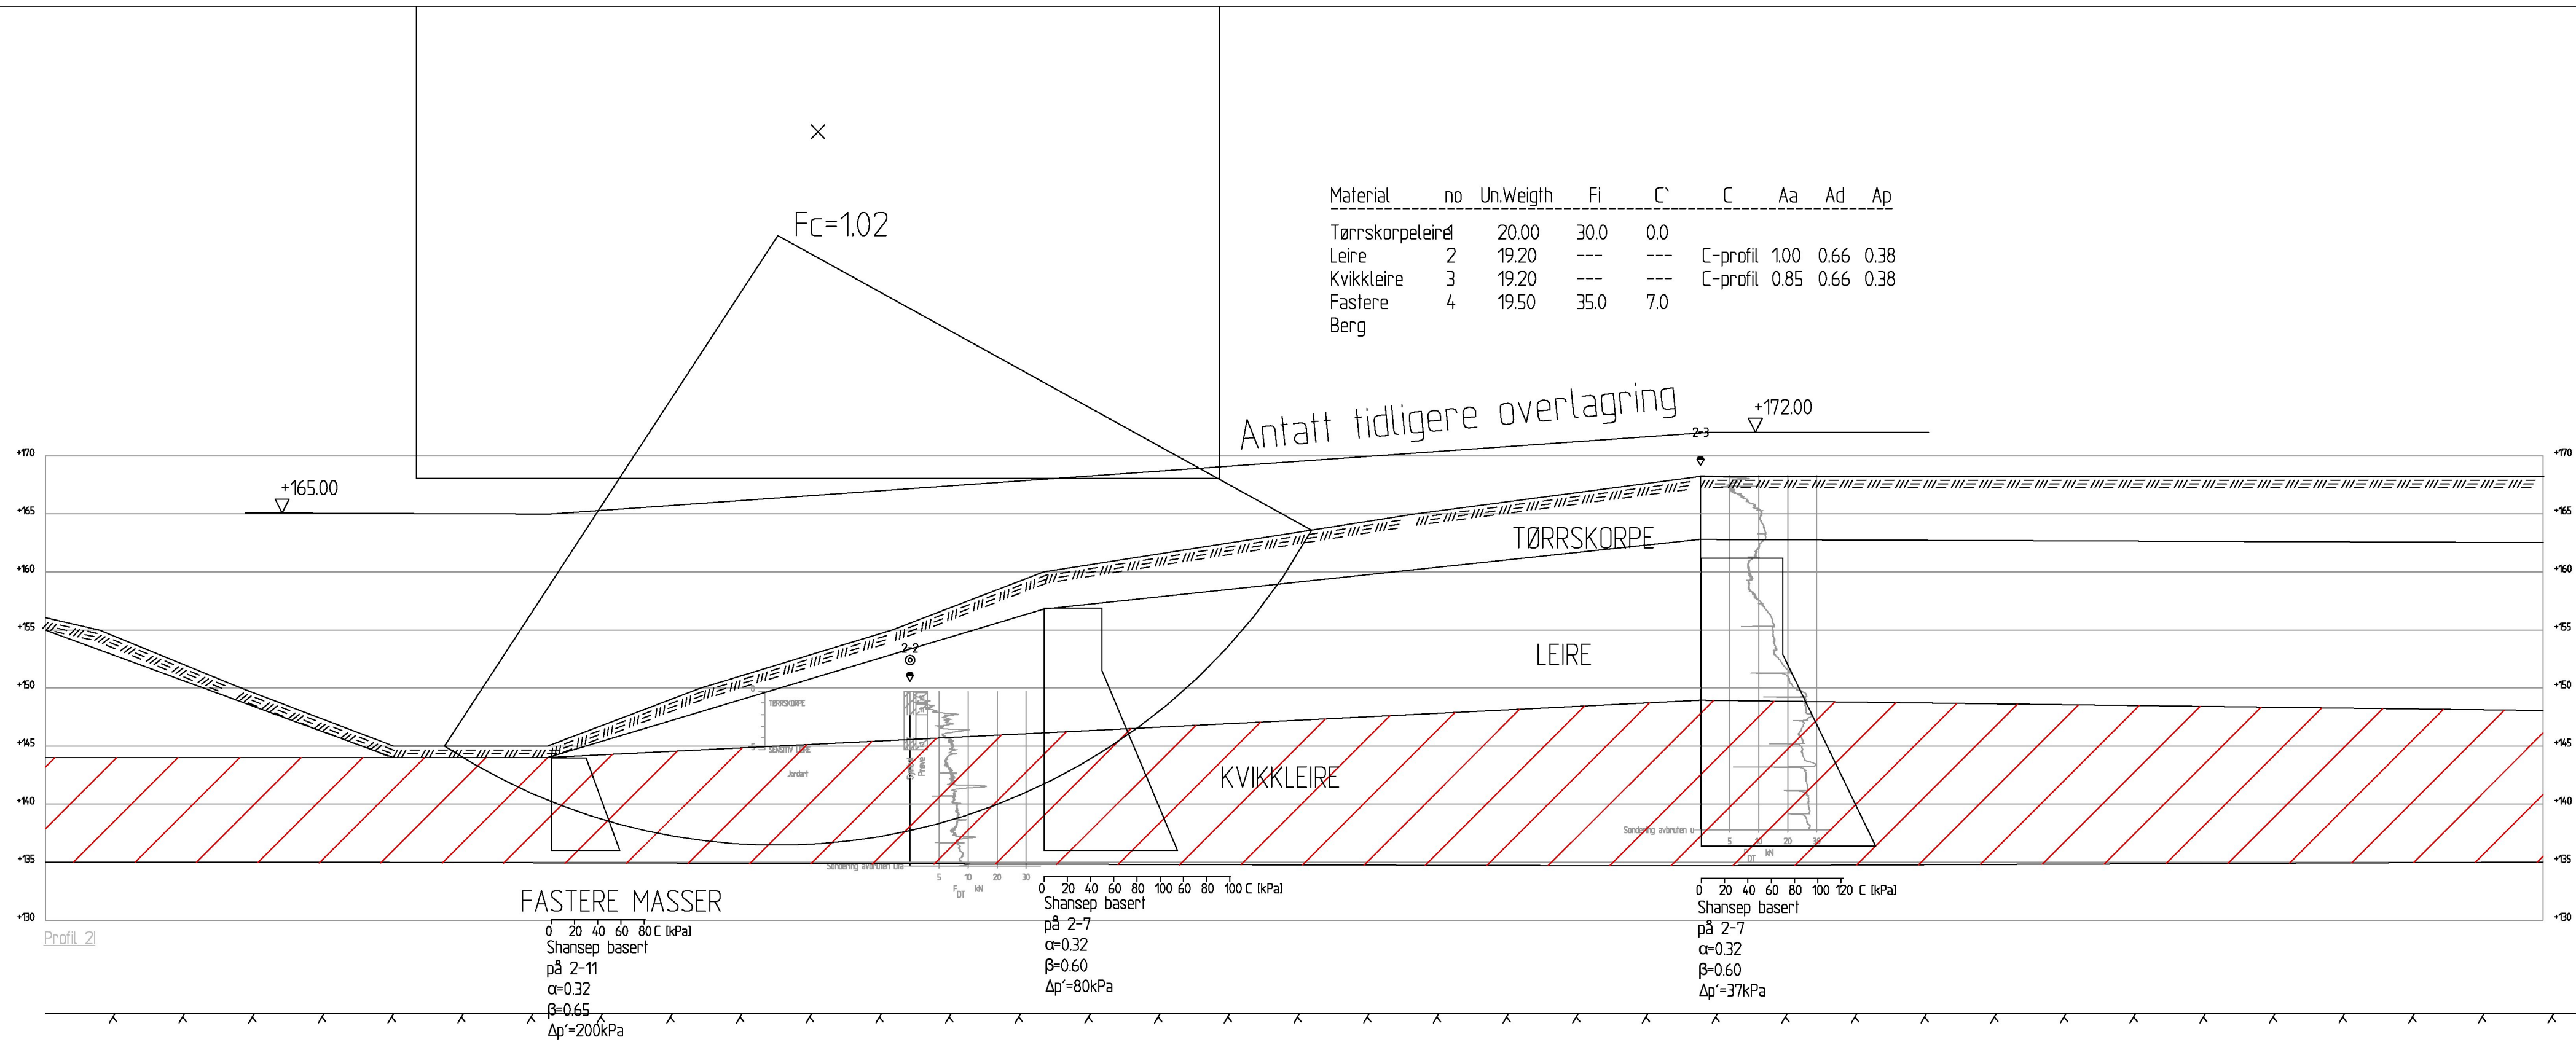
OPPDRA NR.	MÅLESTOKK	BLAD NR.	AV
6130582	1:400		
TEGNING NR.			REV.
220			00

sikkerhet mot utglidning i udrenert situasjon ($\gamma_M > 1,0$) og noe lav stabilitet i drenert situasjon ($\gamma_M > 1,2$), se tegning 220 og 221. Mot bekken ved nordlig avgrensning er skråningshøyden ca. 5 meter og stabiliteten antas å være bedre enn i profil 2B.

Dersom området skal reguleres for utbygging (K3 eller K4-tiltak) må det utføres stabiliserende tiltak. Før dette prosjekteres, anbefales det å utføre supplerende undersøkelser for å kunne optimalisere stabiliserende tiltak.
