## Geoteknisk rapport - 744 Raknerud

#### **Trøgstad – Utredning av kvikkleiresoner 744 Raknerud**

Oppdrag nr: 6130582

**744 Raknerud**

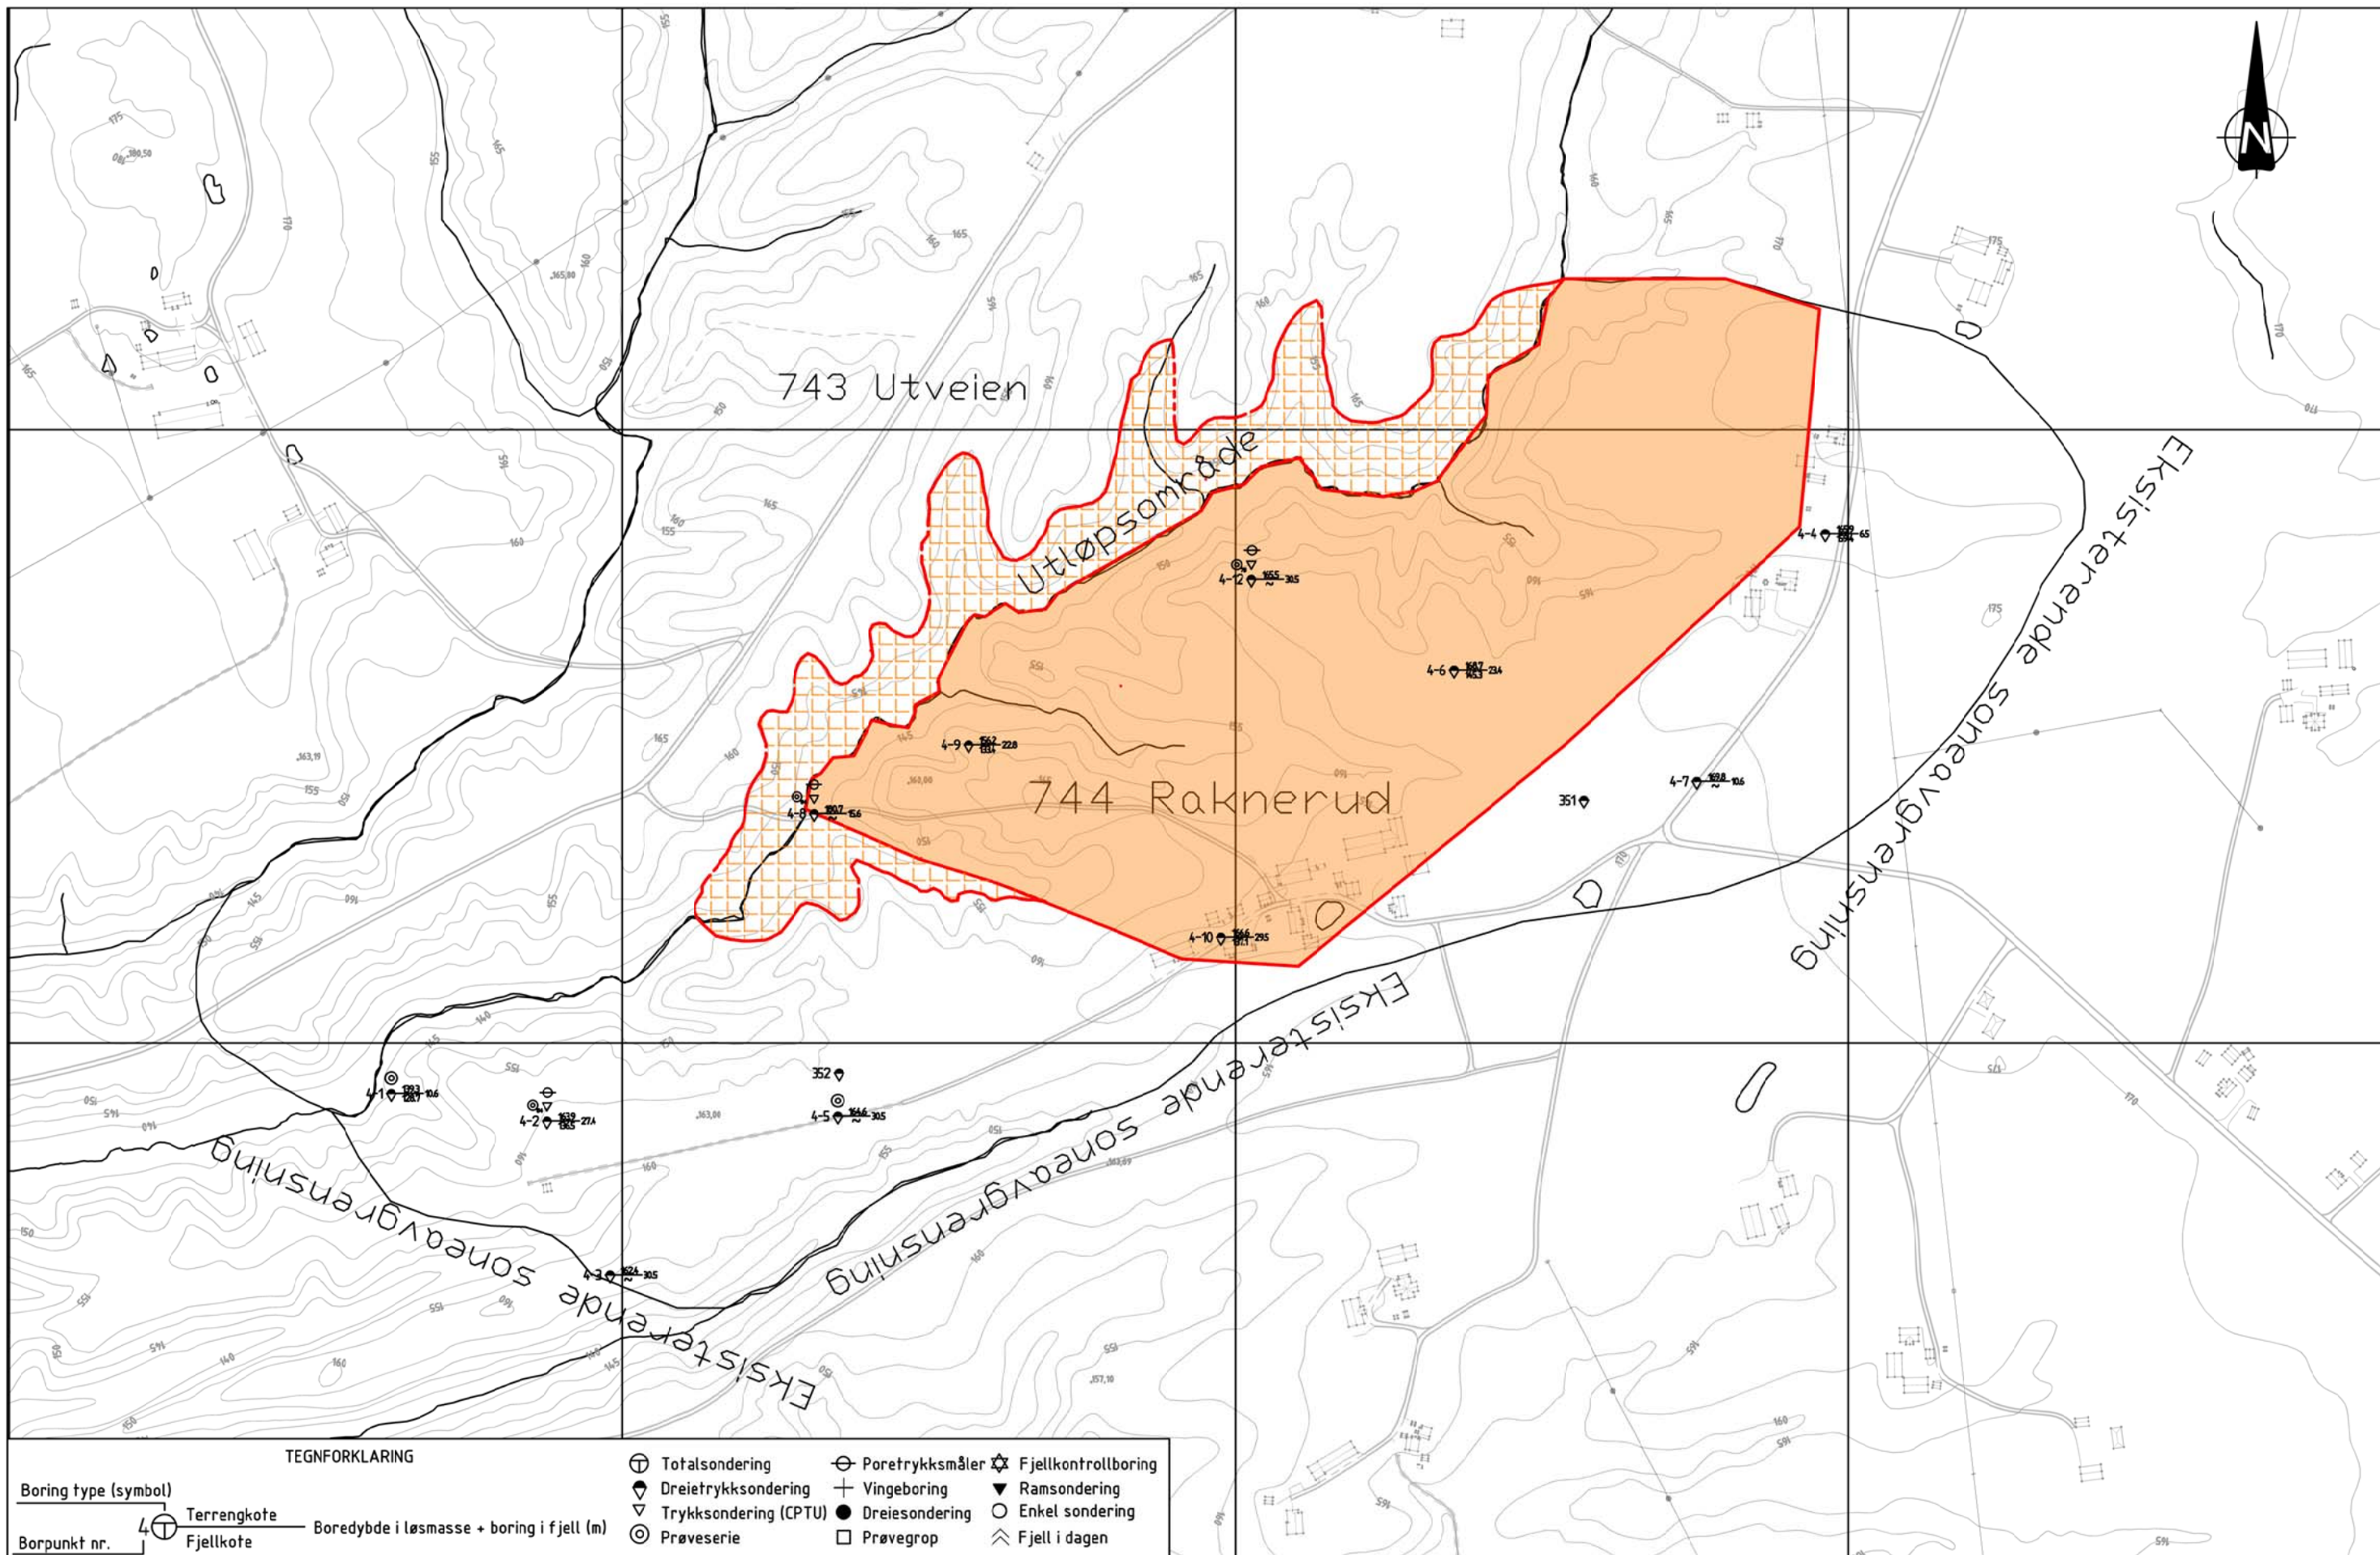
OPPDRAG NR. <b>6130582</b>	MÅLESTOKK <b>1:5000 (A3)</b>	BLAD NR.	AV
TEGNING NR. <b>301</b>		REV. <b>01</b>

Utførte grunnundersøkelser gir grunnlag til å revidere avgrensningen av sone 744 Raknerud. Ny soneavgrensing reduserer omfanget av eksisterende sone.

Utførte grunnundersøkelser i borpunktene lengst mot vest (4-1, 4-2, 4-3, 4-4 og 4-5) antyder at det ikke er sprøbruddsmaterialer i denne delen av sonen. Basert på dette vurderes det at størrelsen på sonen kan reduseres. Laboratorieundersøkelser i punkt 4-8 viste ikke sprøbruddegenskaper, og særlig avgrensning av sonen er lagt til dette punktet i ravinen. I profil 4C vil et eventuelt skred trolig ikke bre seg lengere bak til kote +157, siden terrenget her er noe lavere (se tegning 330). Sonen er trukket noe lengere bak i dette profilet, for å ta hensyn til utløp i den sørlige ravinen (ned til punkt 4-8).

I Profil 4D ligger sprøbruddsmaterialet dypere enn ravinebunn i hele profilet. En soneutbredelse på  $15 \times$  skråningshøyde anses da som konservativt. Det er allikevel valgt å benytte dette nord i profilet, siden det er få borpunkter i dette området. I nordøst er avgrensningen satt inntil område uten sprøbruddsmaterialer. Basert på profil D vil et skred trolig ikke bre seg lengere bak enn til punkt 4-6. Sonen er trukket noe lengere bak, på grunn av bekkeløpene i østlig-/vestlig retning nord og sør for profil D. Borpunkt 4-4 antydet ikke sprøbruddegenskaper og avgrensningen er derfor lagt vest for dette punktet.

Utløpsområdet er vurdert i henhold til /20/. Et skred vil gå ut i ravinen som utgjør nord/vestlig avgrensning. Ravinen er trang, helningen på bekkeløpet i ravinen er slak og kvikkleiren ligger dypt. Basert på dette vil trolig skredmassene stoppe opp raskt. Det er under 40 % av sprøbruddsmateriale i kritisk glideflate og lagdelingen er relativ horisontal. Utløpsdistansen vurderes å tilsvare  $0,5 \times$  løsnedistansen ettersom antatt bruddmekanisme vurderes å være rotasjonsskred uten videre retrogressiv skredutvikling.

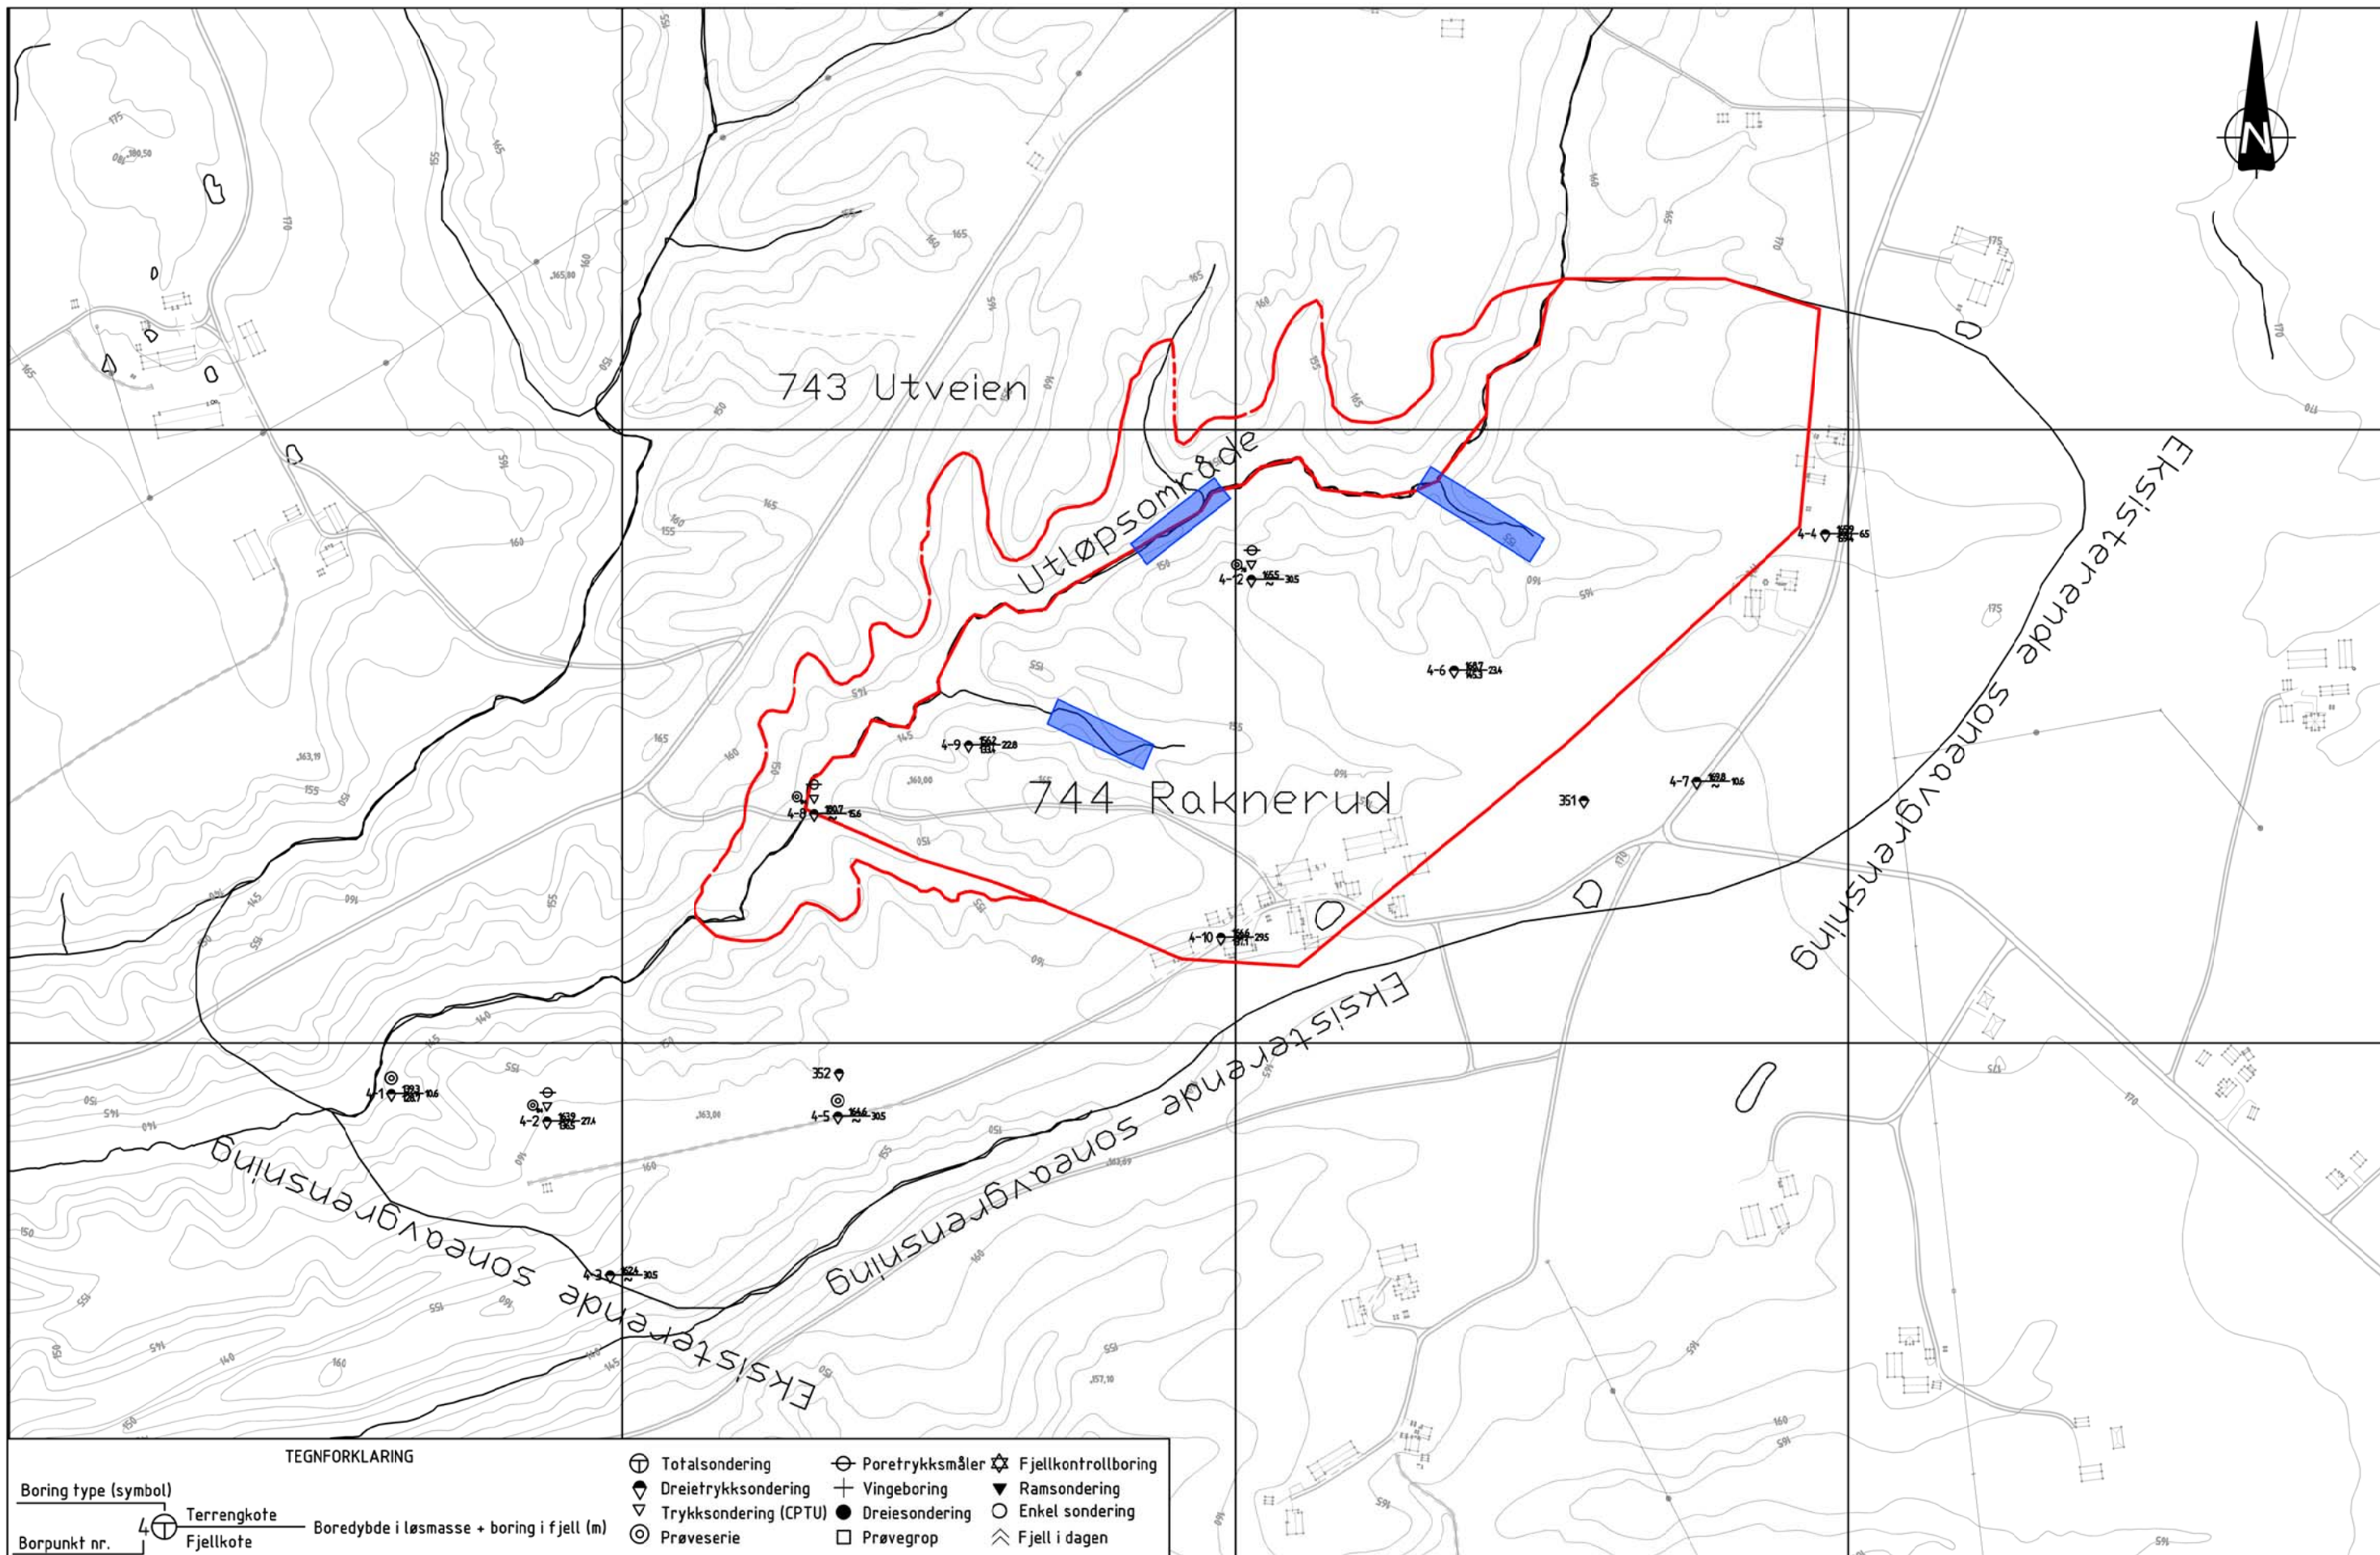
OPPDRAG NR. <b>6130582</b>	MÅLESTOKK <b>1:5000 (A3)</b>	BLAD NR.	AV
TEGNING NR. <b>303</b>		REV. <b>01</b>

INNHOOLD  
**Situasjonsplan, 744 Raknerud**  
 ■ Områder for anbefalt erosjonssikring

Det anbefales å utføre sikring mot erosjon langs de mest erosjonsutsatte partiene av bekkeløpet. Det bør fokuseres på de mest kritiske partiene, skissert på tegning 303. Vi anser det ikke som nødvendig å plastre hele bekkeløpet. Erosjonssikringen vil ikke være en tilstrekkelig forbedring iht. Figur 5.1 i NVEs retningslinjer, men vil forhindre at stabiliteten forverres på sikt.

Et eventuelt skred vil ha redusert omfang, siden utløpsområdet er begrenset av den trange ravinen. Basert på dette, samt at sannsynligheten for at et stort naturlig utløst skred vurderes som liten, er det ikke foreslått å utføre noen stabiliserende tiltak i sonen for å bedre dagens situasjon utover erosjonssikring som beskrevet i kapittel 6.1.2 og 6.2.2. Det anbefales at det utføres erosjonssikring i de områdene av bekken som er mest erosjonsutsatt, i bekk 2 og bekk 3 på Figur 3. De mest erosjonsutsatte områdene er skissert på tegning 303.

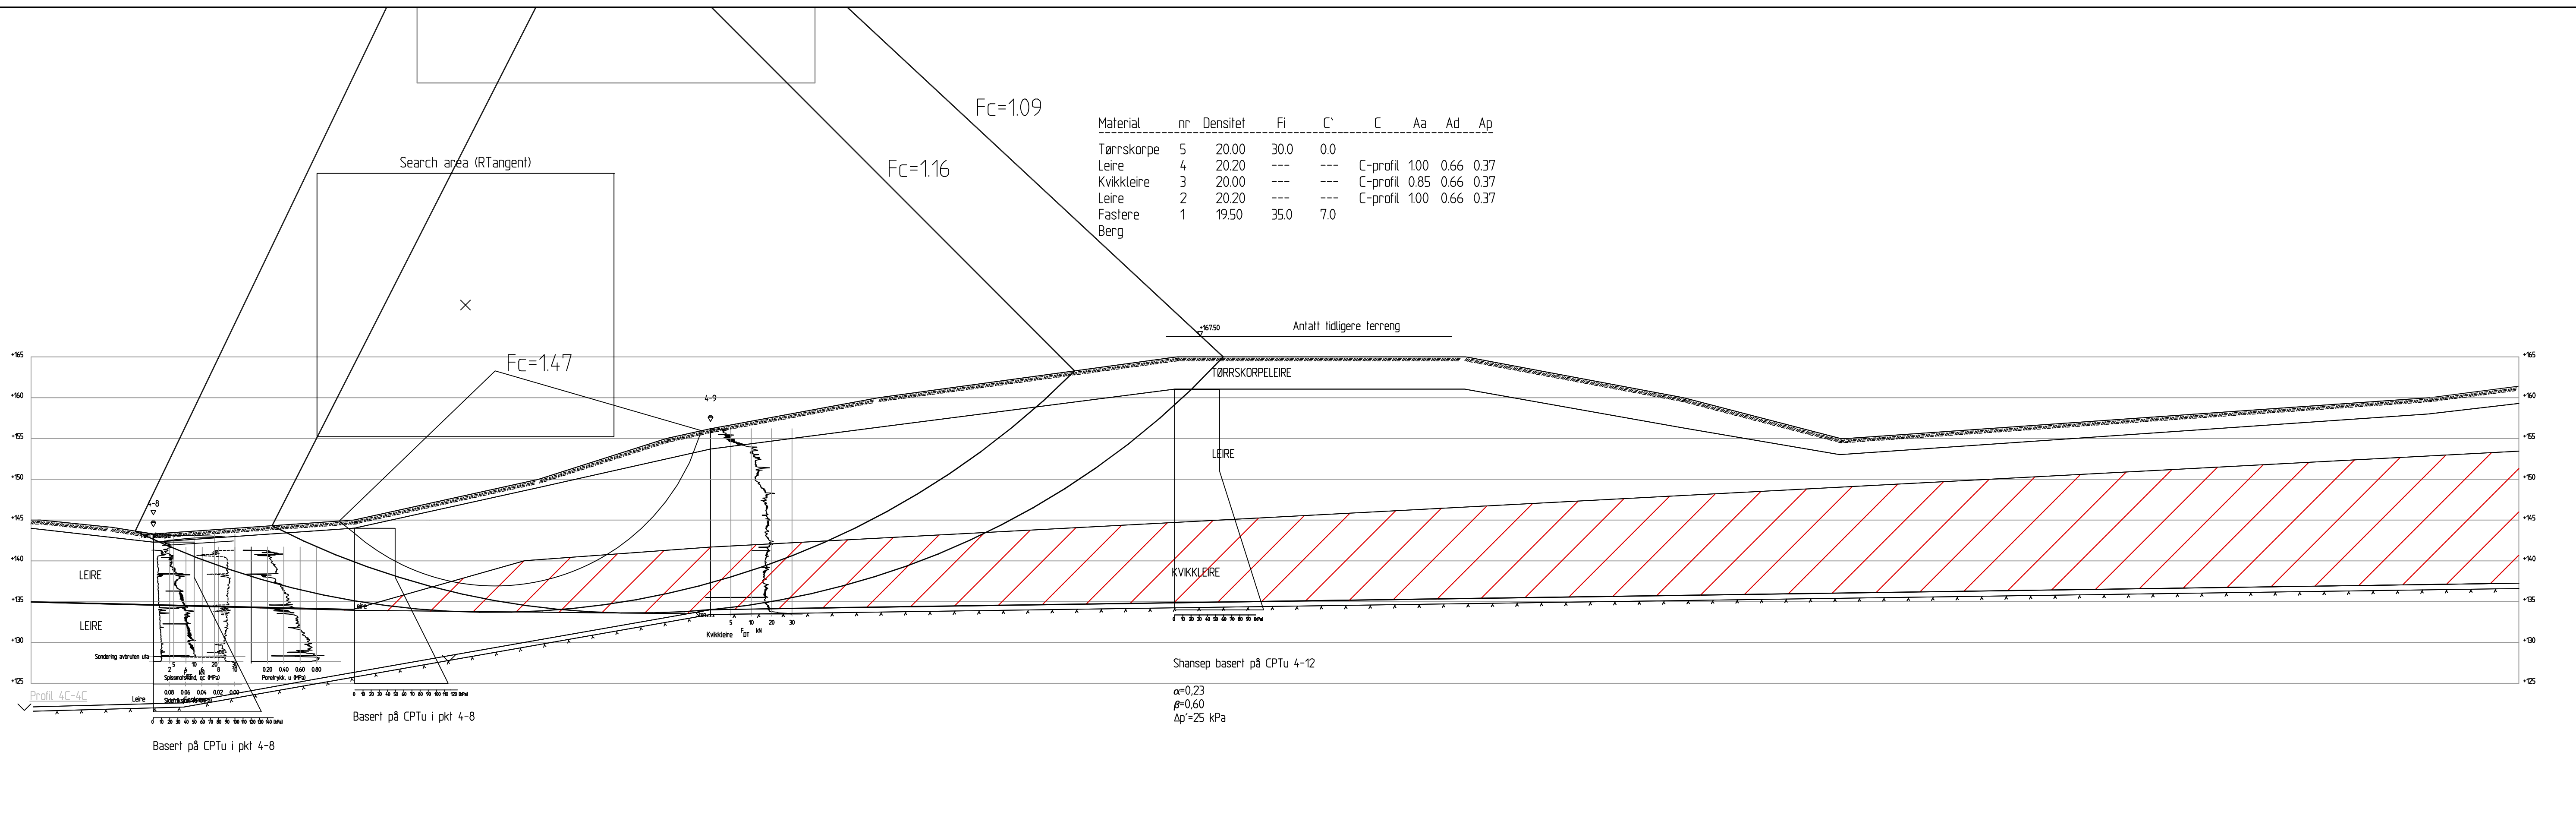
Dagens situasjon				
Tegningsnummer	Profil	Sikkerhetsfaktor	Krav til forbedring ved K3/K4-tiltak	Kommentar
310	4C	1,09	7,8% (F=1,17)	
320	4D	0,98	10% (F=1,10)	Justert i rev. 1

Beregningsmessig er sikkerheten lav for store sirkulære skjærflater i udrenert tilstand, se tegning 310. I drenert tilstand er stabiliteten tilfredsstillende.

Det er fare for at bekken kan erodere i foten av skråningen. Terrenget i nedre del av skråningen er slakt, og det anses som lite sannsynlig at bekkeerosjon skal utløse et initialscred i nedre del av skråningen, men det kan forverre stabiliteten for større rotasjonsscred på grunn av fjerning av stabiliserende masser. Sikkerhetsfaktor for et rotasjonsscred i foten av skråningen har sikkerhet  $F > 1,4$ . Sikkerhetsfaktor for et større rotasjonsscred gjennom hele skråningen er beregnet til 1,09.

Dersom området skal reguleres for utbygging (K3- eller K4-tiltak) må det påregnes å utføre stabiliserende tiltak. Dette kan gjøres med utlegging av motfylling i bunn av ravinene og/eller avlaste terrenget i toppen av ravinene. Da bekken har liten helning, synes avlastning av terrenget i toppen av skråningen å være det beste alternativet, for å unngå lukking av bekken.

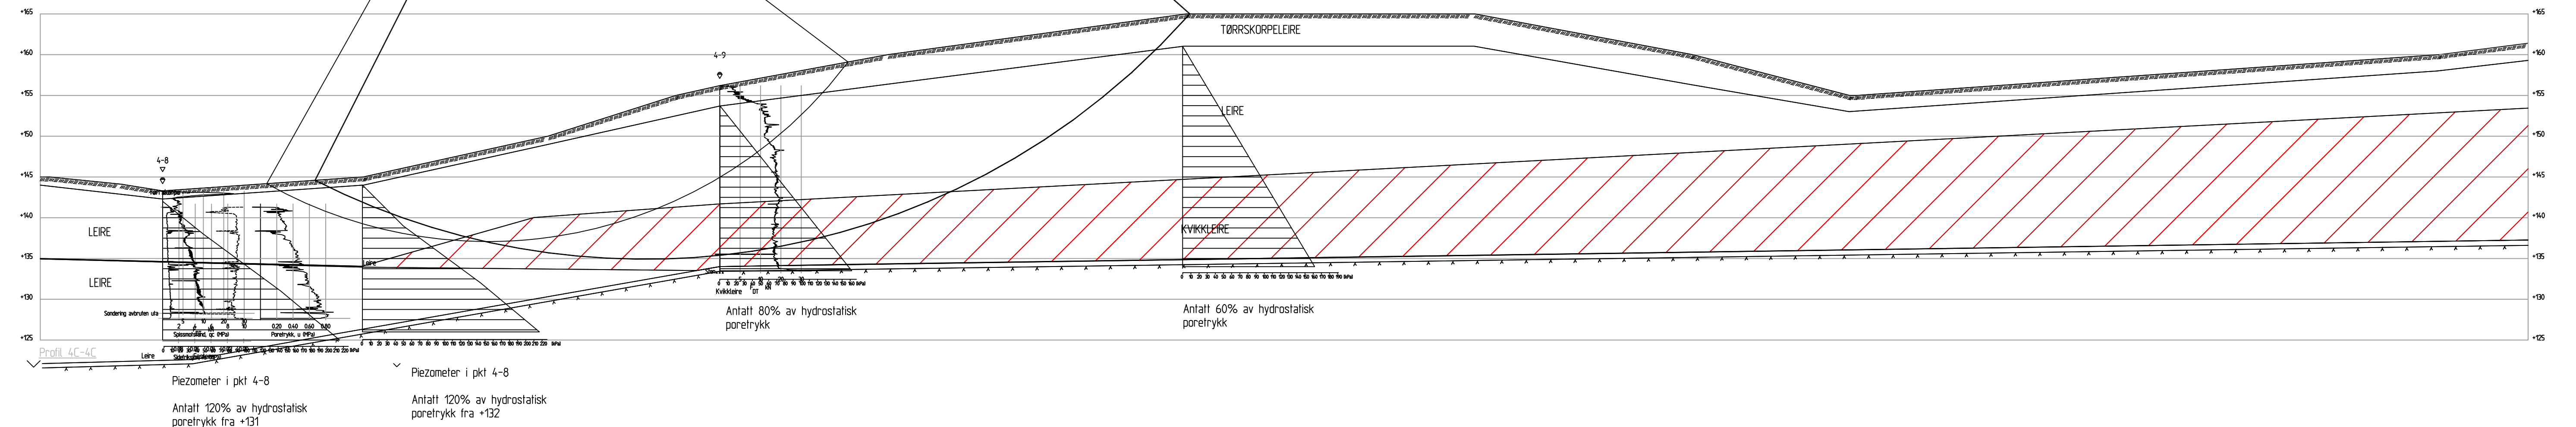
Selv om stabilitet i dagens situasjon er lav for udrenerte analyser vurderes det at det ikke trenger å prioriteres for sikring av dagens situasjon. Dette begrunnes med at drenerte analyser, som anses som representative for langtidstilstanden, viser høyere sikkerhet ( $F \geq 1,36$ ).

Profil 4C-4C  
 Piezometer i pkt 4-8  
 Antatt 120% av hydrostatisk poretrykk fra +131  
 Piezometer i pkt 4-8  
 Antatt 120% av hydrostatisk poretrykk fra +132

$F_c \varphi = 1.40$

$F_c \varphi = 1.36$

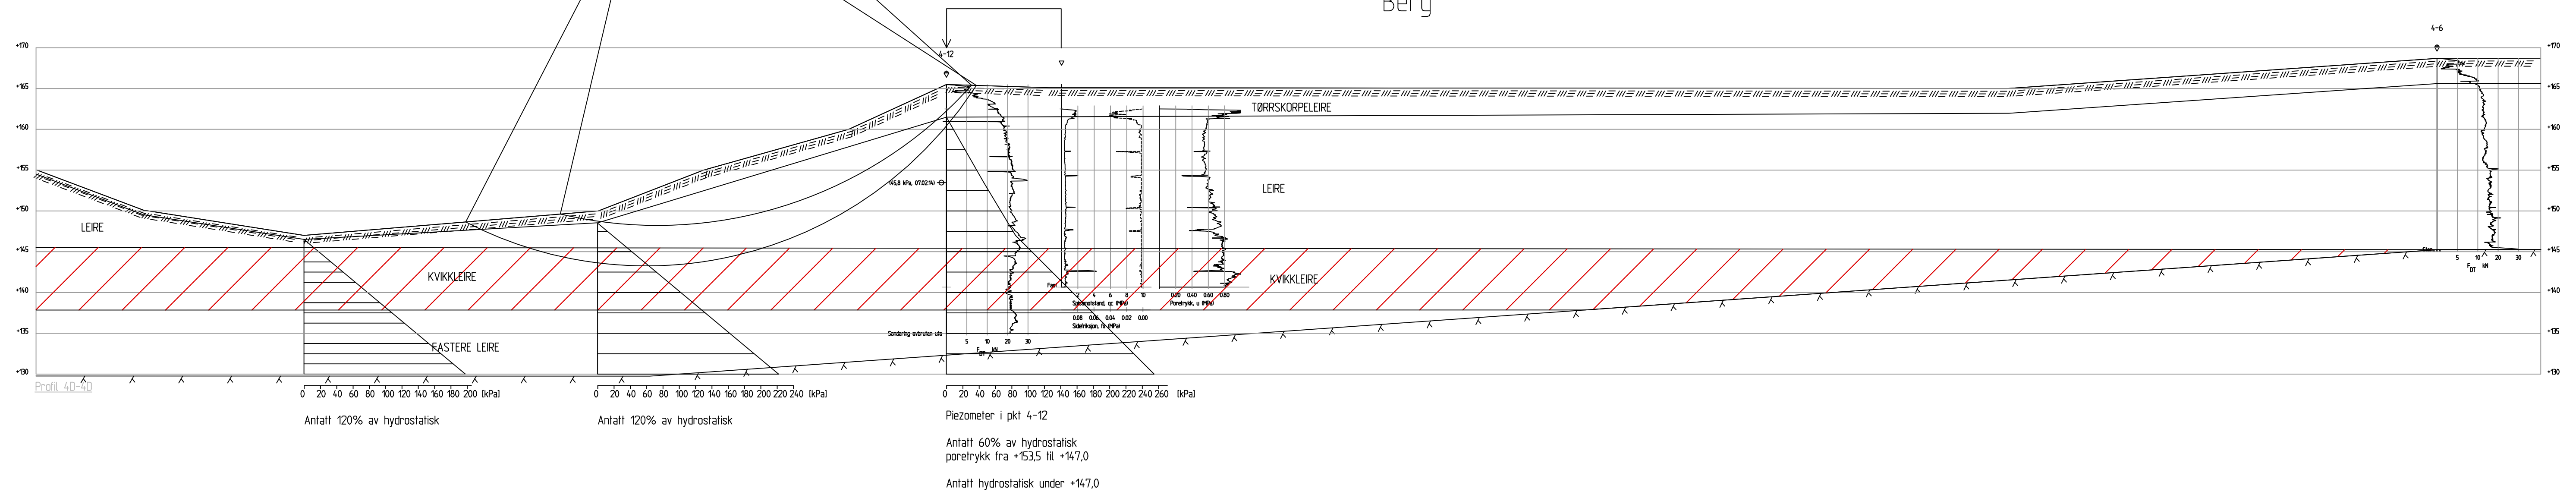
Dagens situasjon				
Tegningsnummer	Profil	Sikkerhetsfaktor	Krav til forbedring ved K3/K4-tiltak	Kommentar
311	4C	1,65	-	
321	4D	1,36	-

Skred- og utløsningsmekanismene vil i stor grad være som for Profil 4C. Stabilitet i nedre del av skråningen er tilfredsstillende, mens sikkerhet mot store rotasjonsskred er lav.

Som profil 4C.
