Risiko for kvikkleireskred Melhus kommune

Sone: Bortn, Flå kirke, Engan, Høyeggen

Rapport 20051784-2

30.03.2007

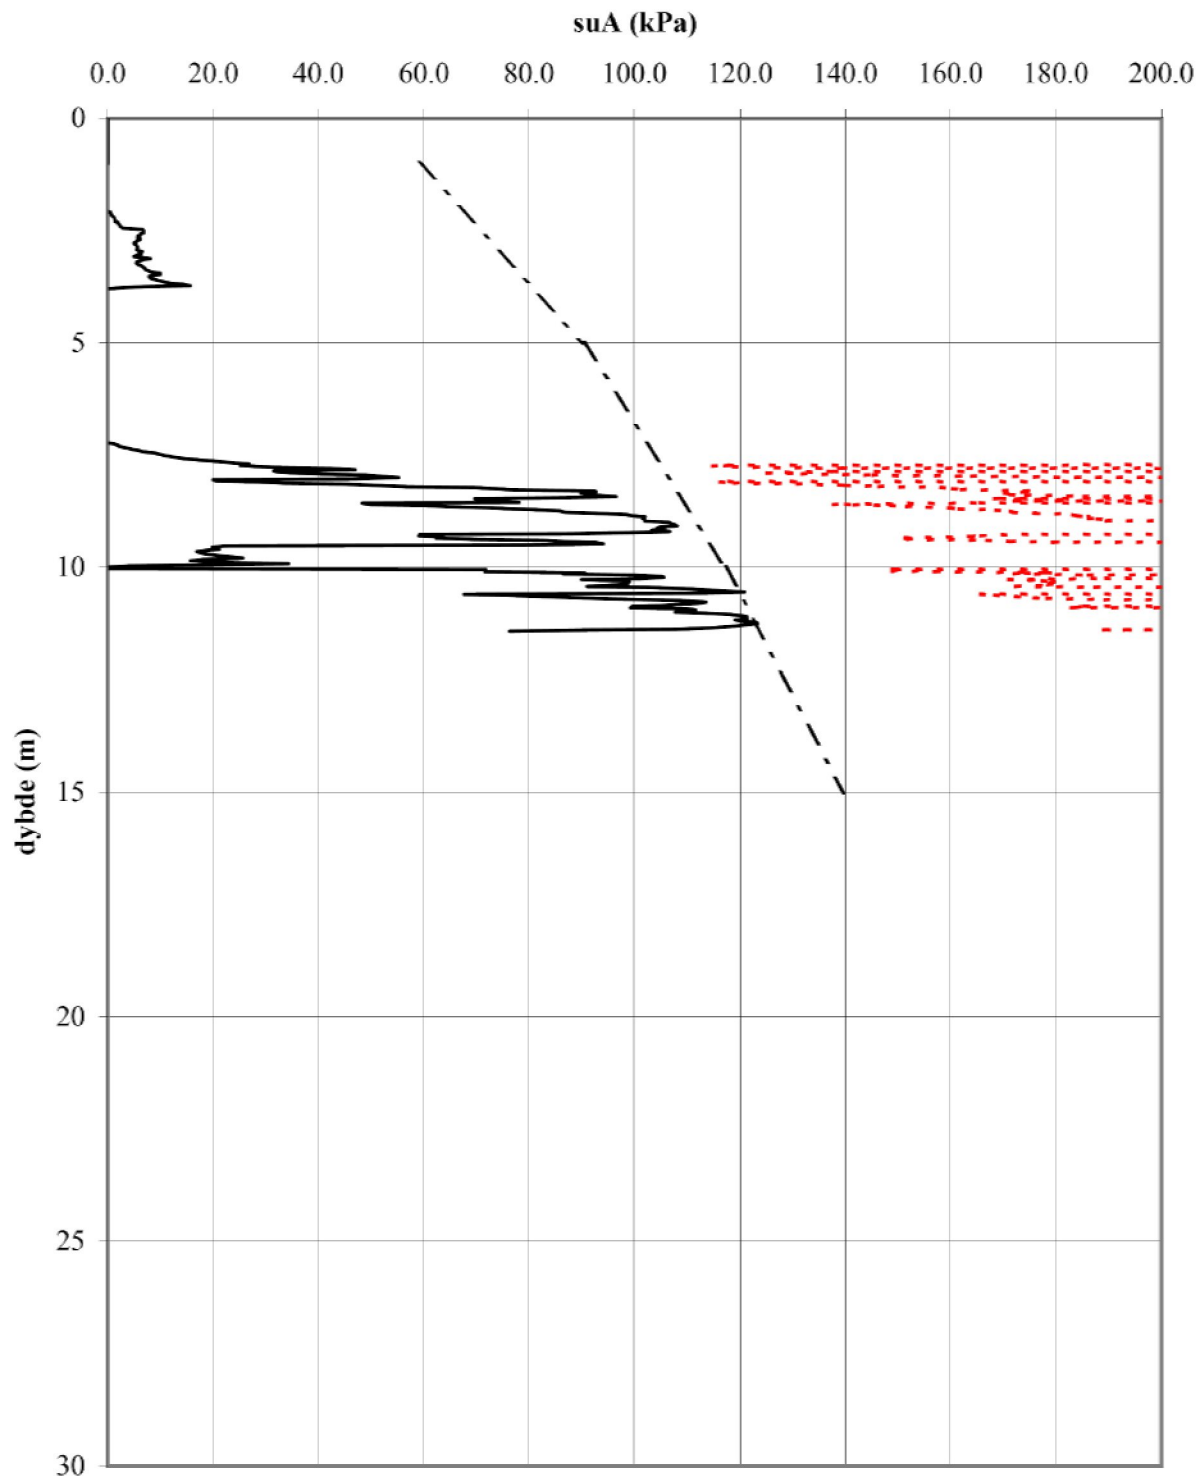
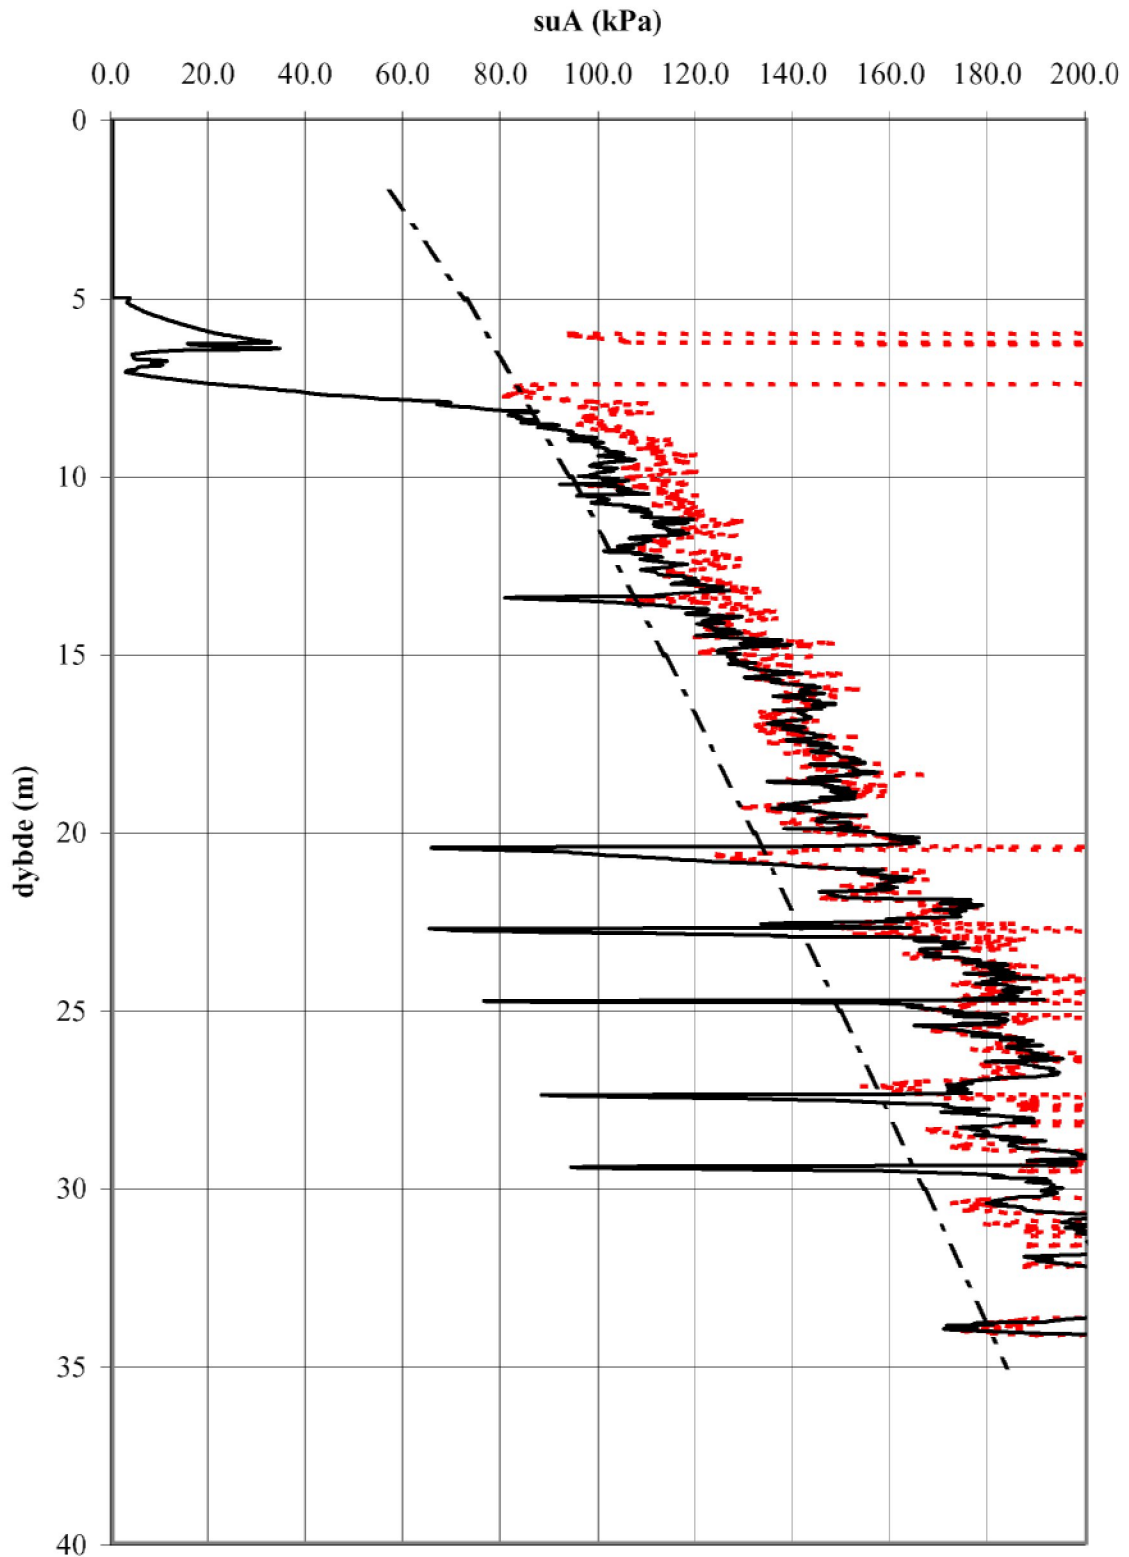
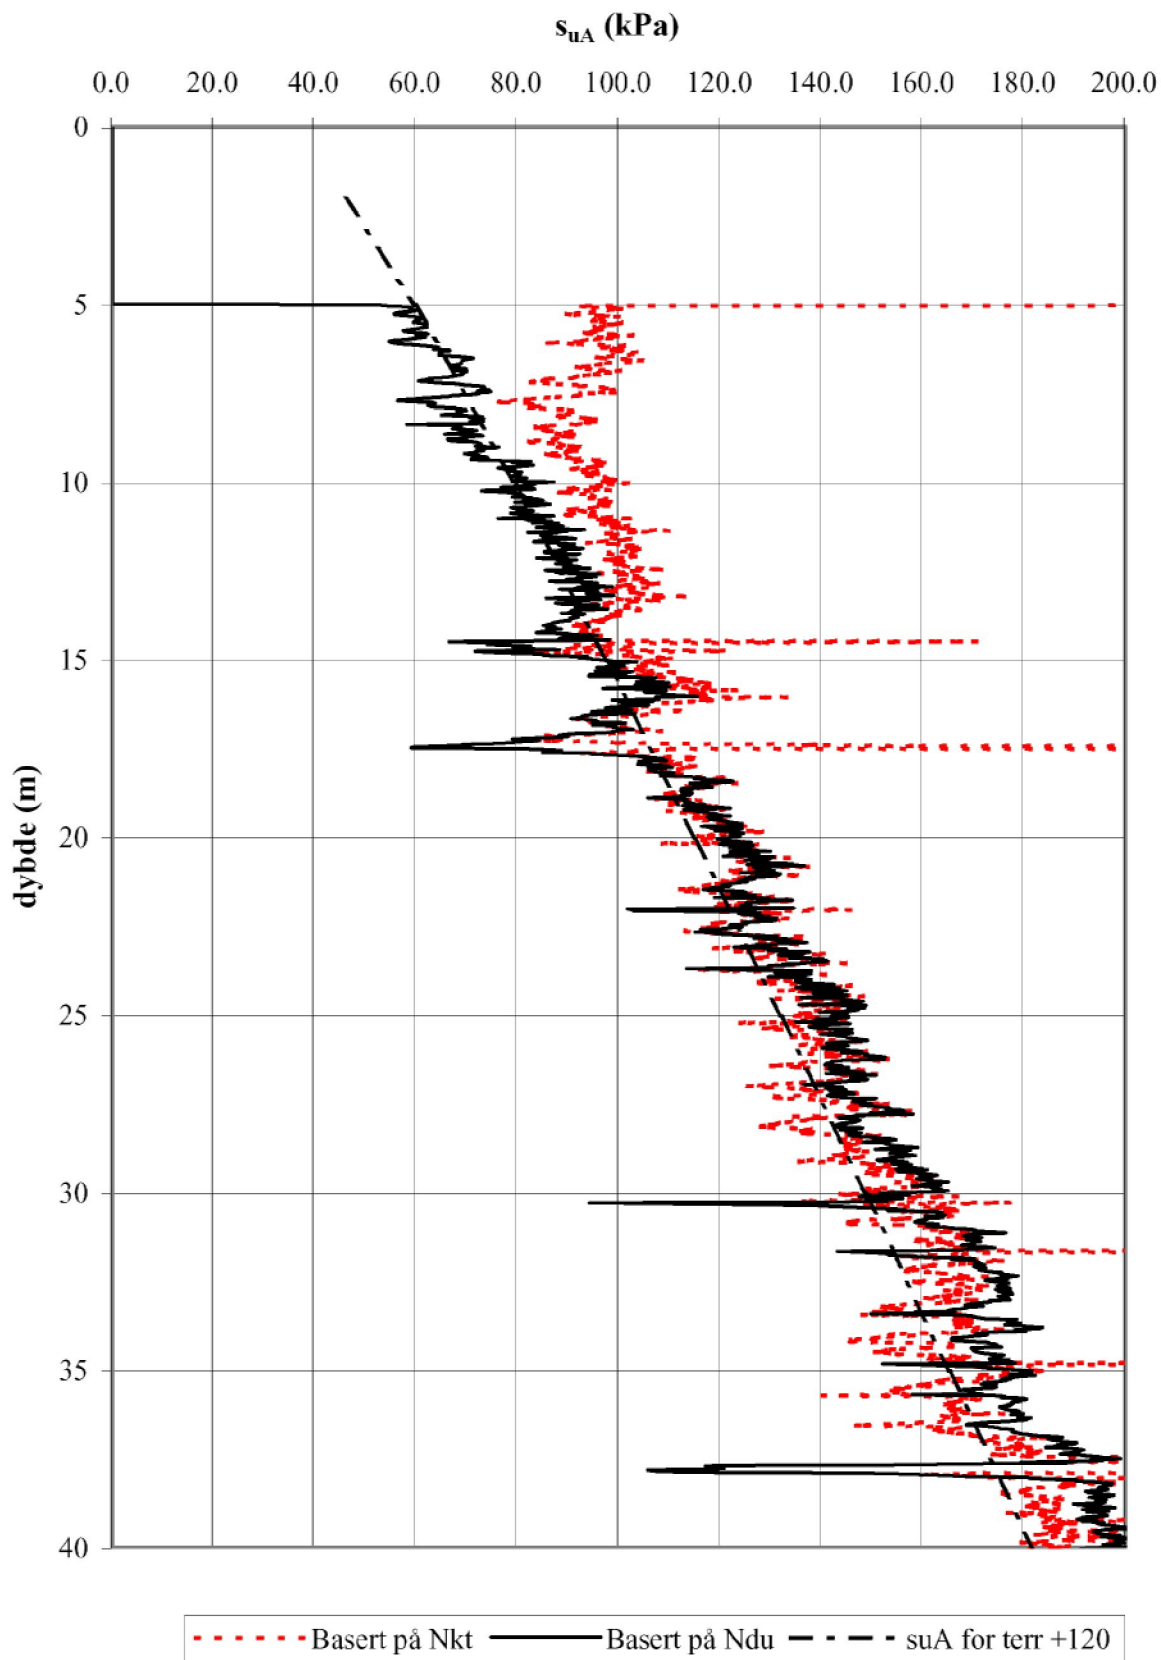
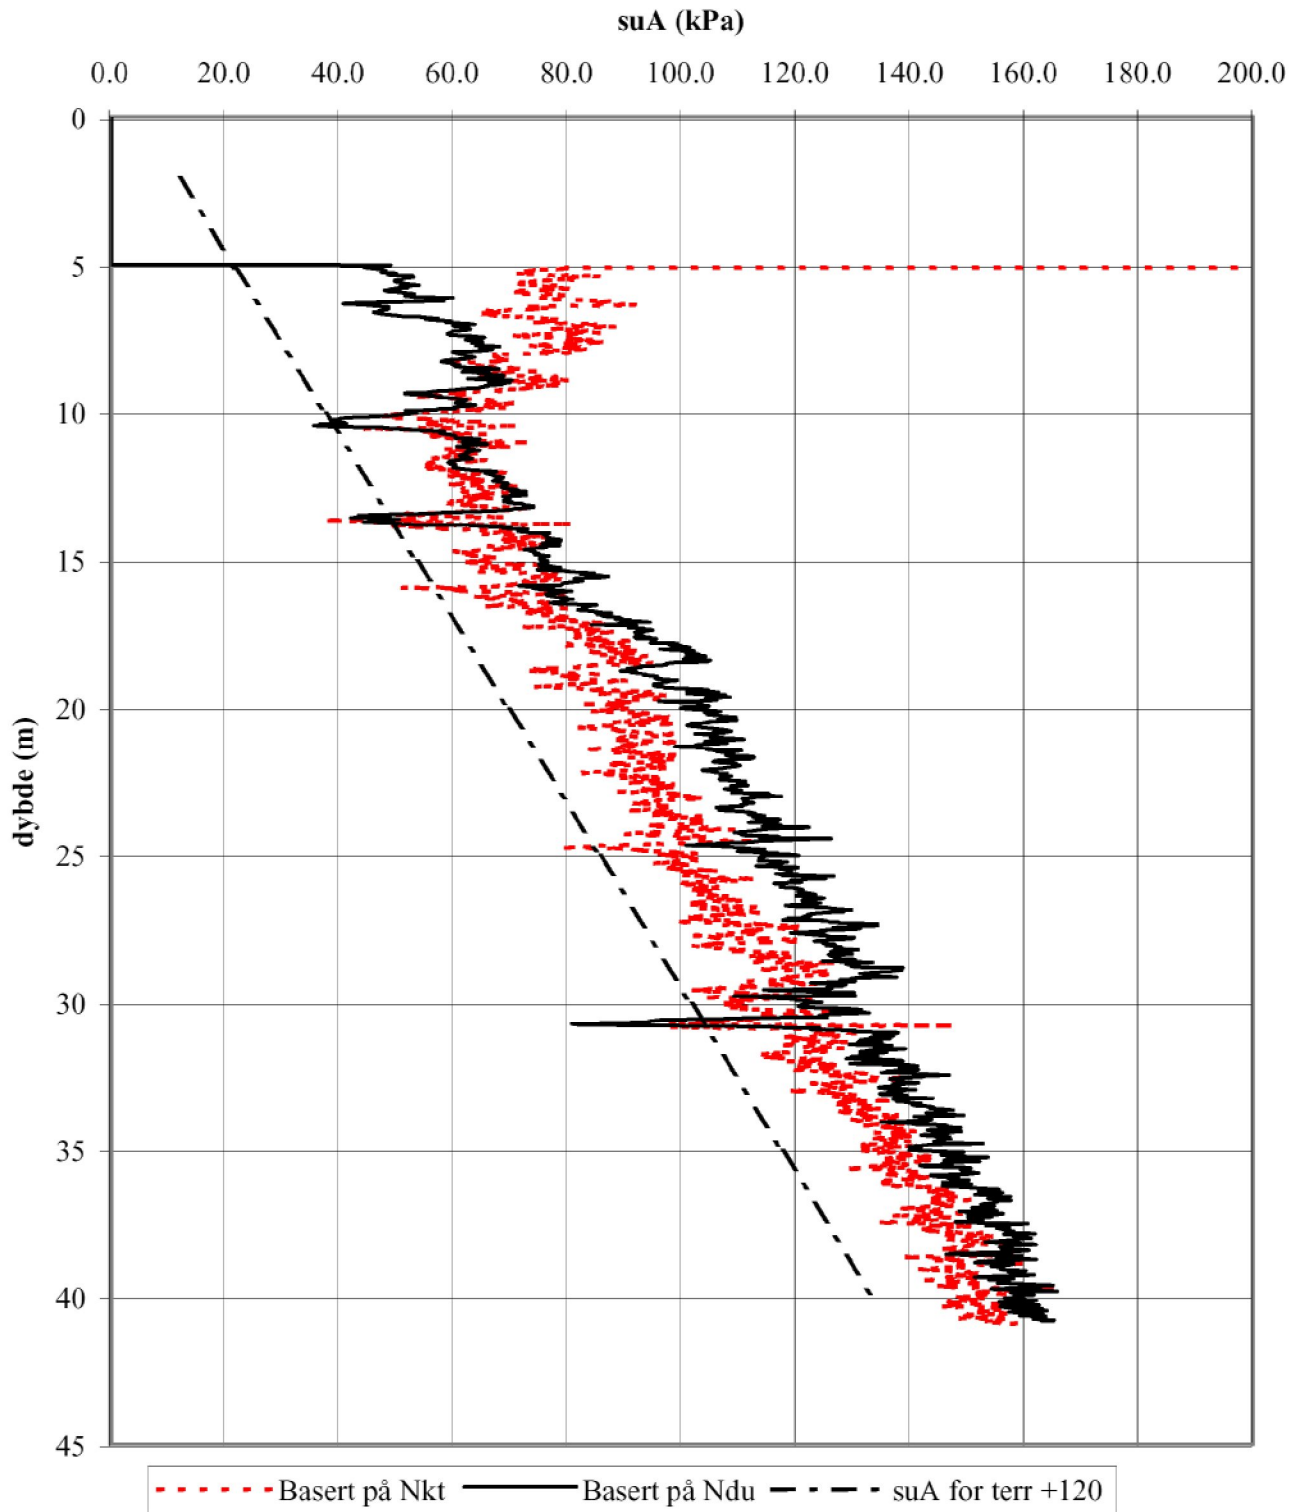
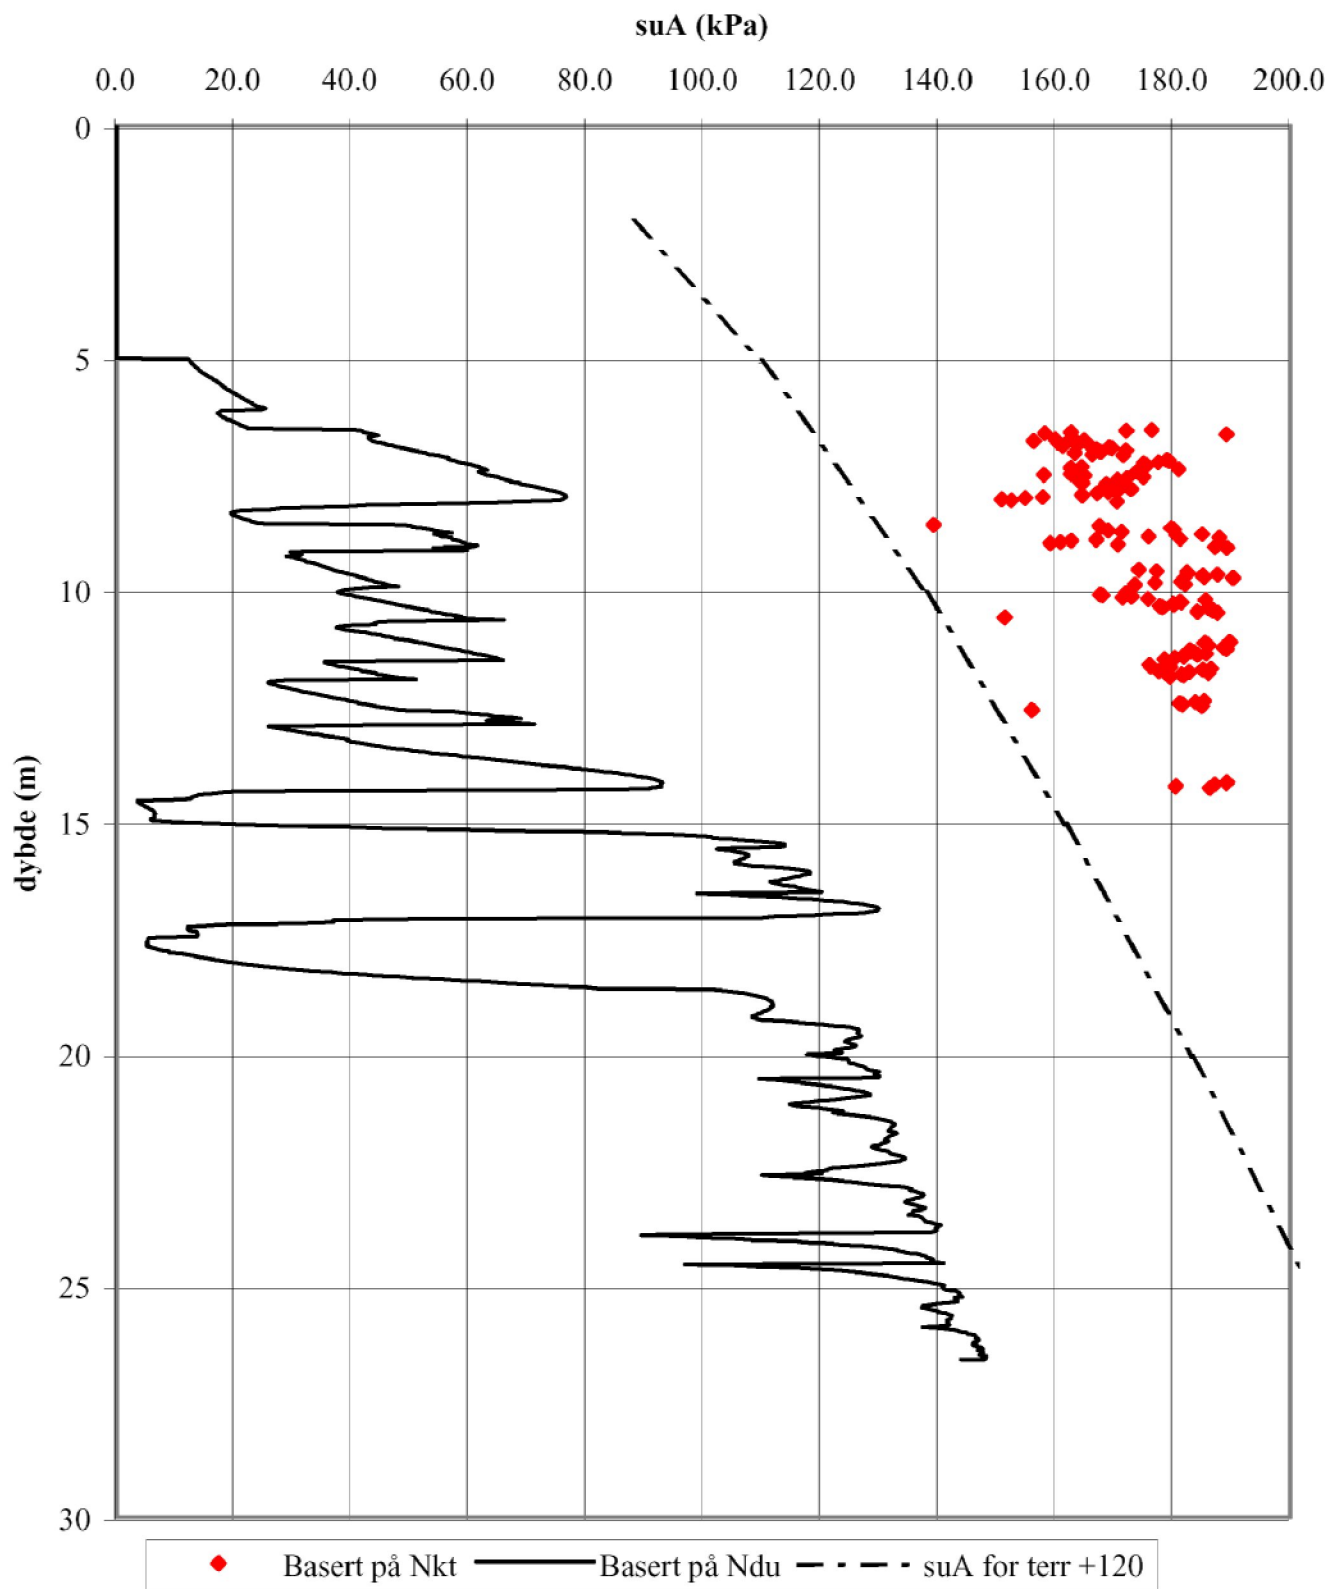
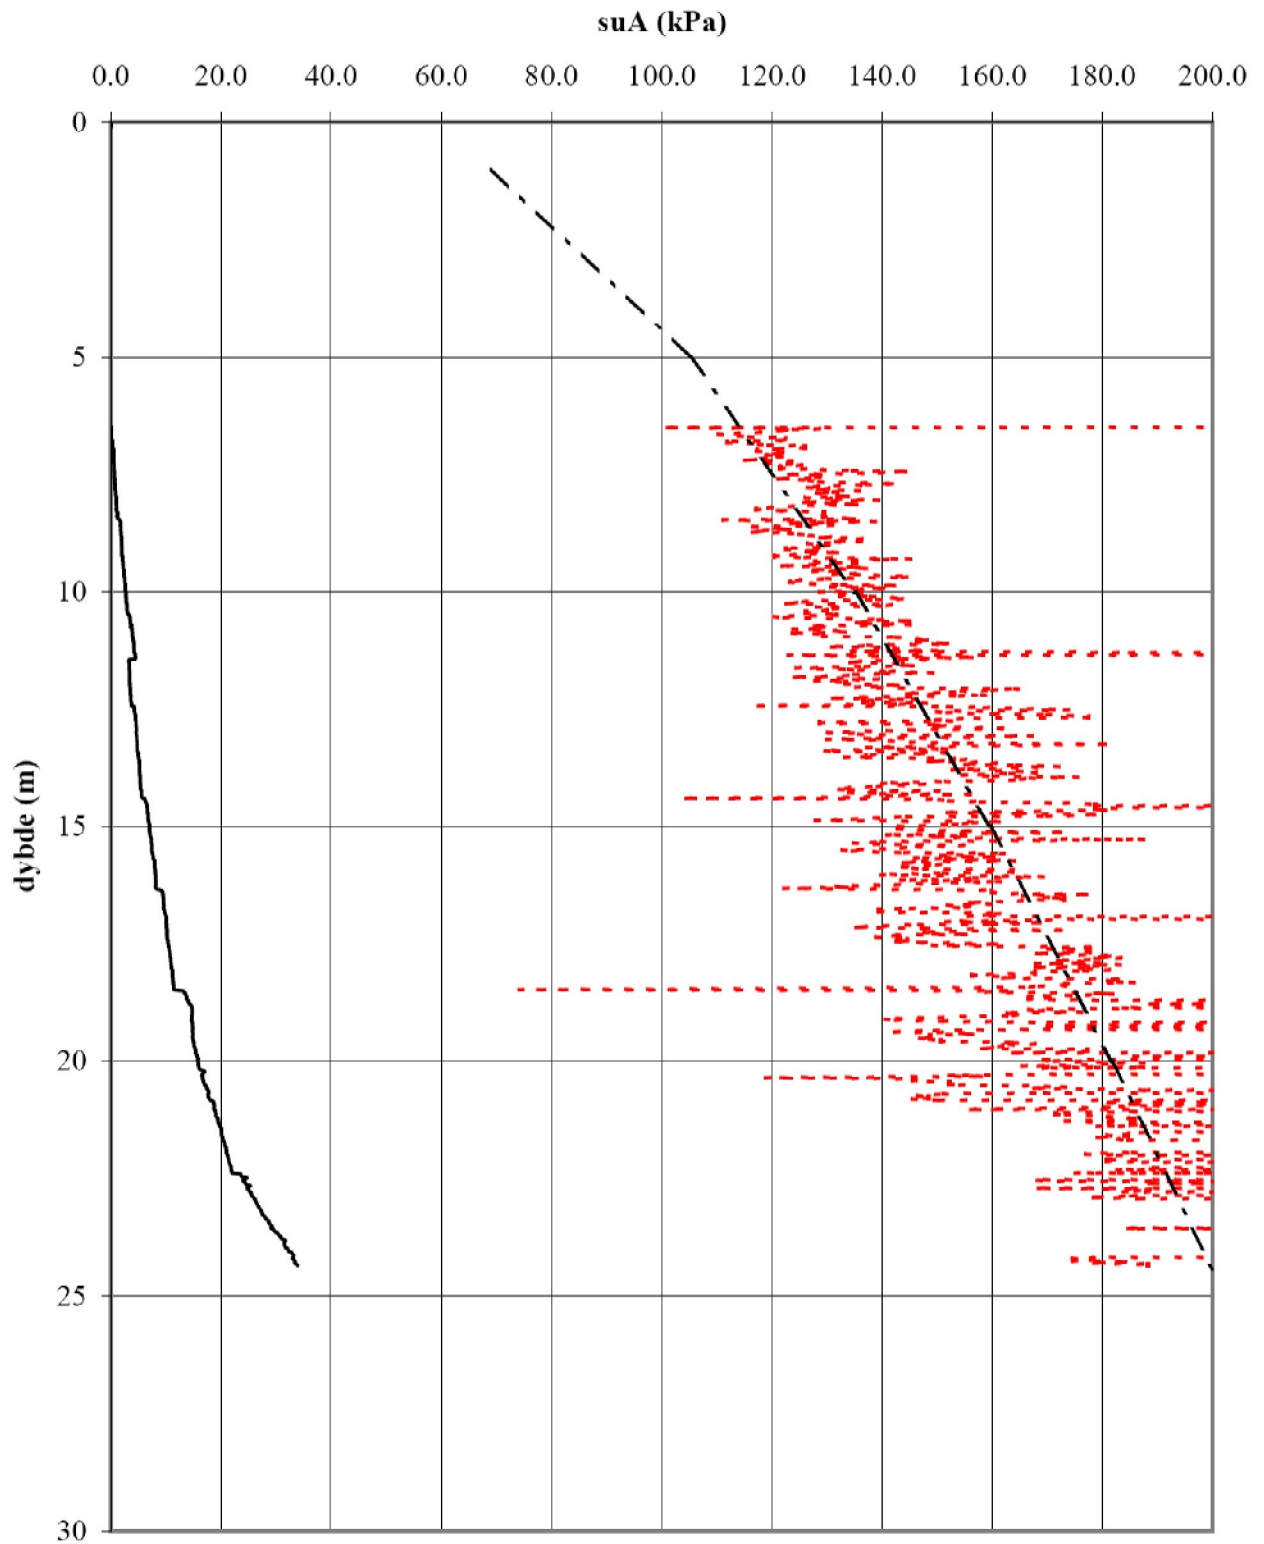
Skjærstyrkeprofilene fra de enkelte CPTU-boringene er vist på figur nr. 2-7. Aktiv skjærstyrke, s_{uA} , er vist både på grunnlag av poretrykkfaktor N_{du} (sort kurve), spissmotstandsfaktor N_{kt} (rød kurve).

Udrenert aktiv skjærstyrke s_{uA} i hht. ovenstående formel ved de utførte CPTU-boringene er vist ved strekstiplotet sort kurve på figur 2 – 7.

Av fig. 2 – 7 vises at enkelte av CPTU-boringene, pga. av ujevne og vekslende grunnforhold, ikke gir godt tolkbare men sprikende resultater. CPTU-boringene utført ved jevne grunnforhold i leire gir imidlertid god overensstemmelse mellom de aktuelle tolkninger.
