Oppdrag **6100367 Lykkjvegen, Ler**  
Kunde **Melhus Kommune**  
Notat nr. **G-not-001**  
Til **Melhus Kommune ved Lars G. Gløtvold**

## SKRÅNINGSSTABILITET OVENFOR LYKKJVEGEN, LER

Dato 2010-8-4

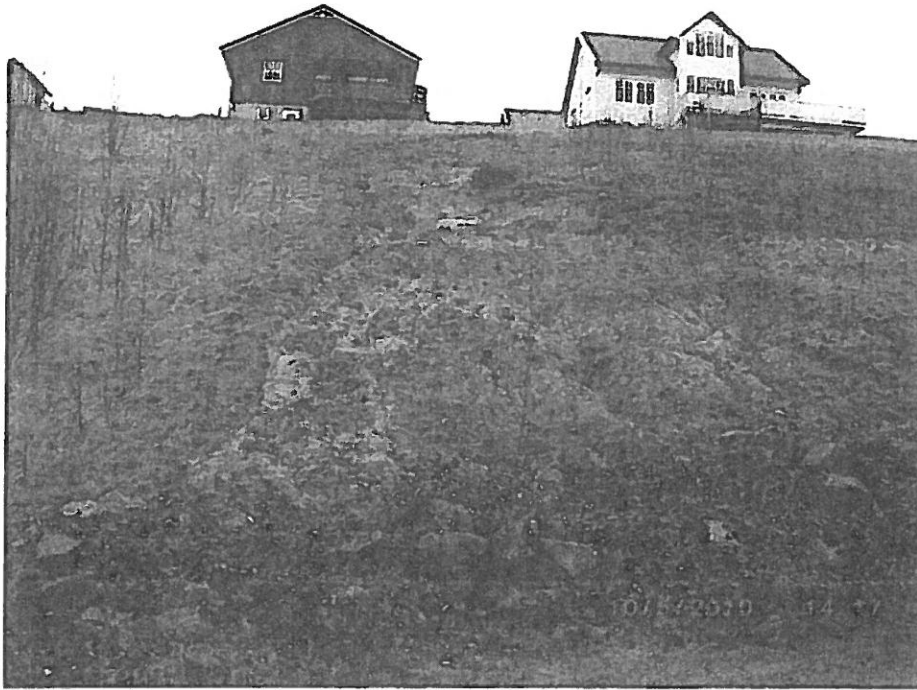
**Figur 1: Område nord**

Befaringen viser problemer med overflatestabiliteten ved to områder ovenfor Lykkjvegen, se figur 1 og 2. Plassering av problemområdene er vist på vedlagte tegning 102.

Plassering av profil II er skissert inn på tegning 102 og omfatter området vist i figur 1. Her er helningen i dag noe brattere enn 1:3 (1:2,1-1:2,9).

Problemene med sig og utglidning skyldes periodevis ugunstige poretrykksforhold under snøsmelting og store nedbørmengder, spesielt høst og vår. I tillegg er skråningen i dag noe brattere enn beskrevet i ovennevnte rapport.

For å hindre videre sig og utglidning anbefales det å drenere skråningen ved å etablere vertikale drengrofter i hvert av problemområdene. Grøftene anbefales etablert med c/c 5 m, slik at det blir 2 grøfter i nordlige område og 3 grøfter i sørlige område. Beskrivelse av grøftene er vist i vedlagte tegning 103. Grøftene fylles med maskinkult 20-120 mm og det legges fiberduk mellom originale masser og maskinkult. Grøftene føres helt ned til eksisterende støttefylling (steinfylling) i foten av skråningen, slik at utdrenert vann går i eksisterende veigrøft. Grøftene avsluttes omtrent ved øvre "raskant", eller på et nivå ca 2 m under toppen av skråningen.

I tillegg til å etablere grøftene fjernes all masse som har vært i bevegelse og erstattes med pukk. Det legges ikke fiberduk under disse massene.

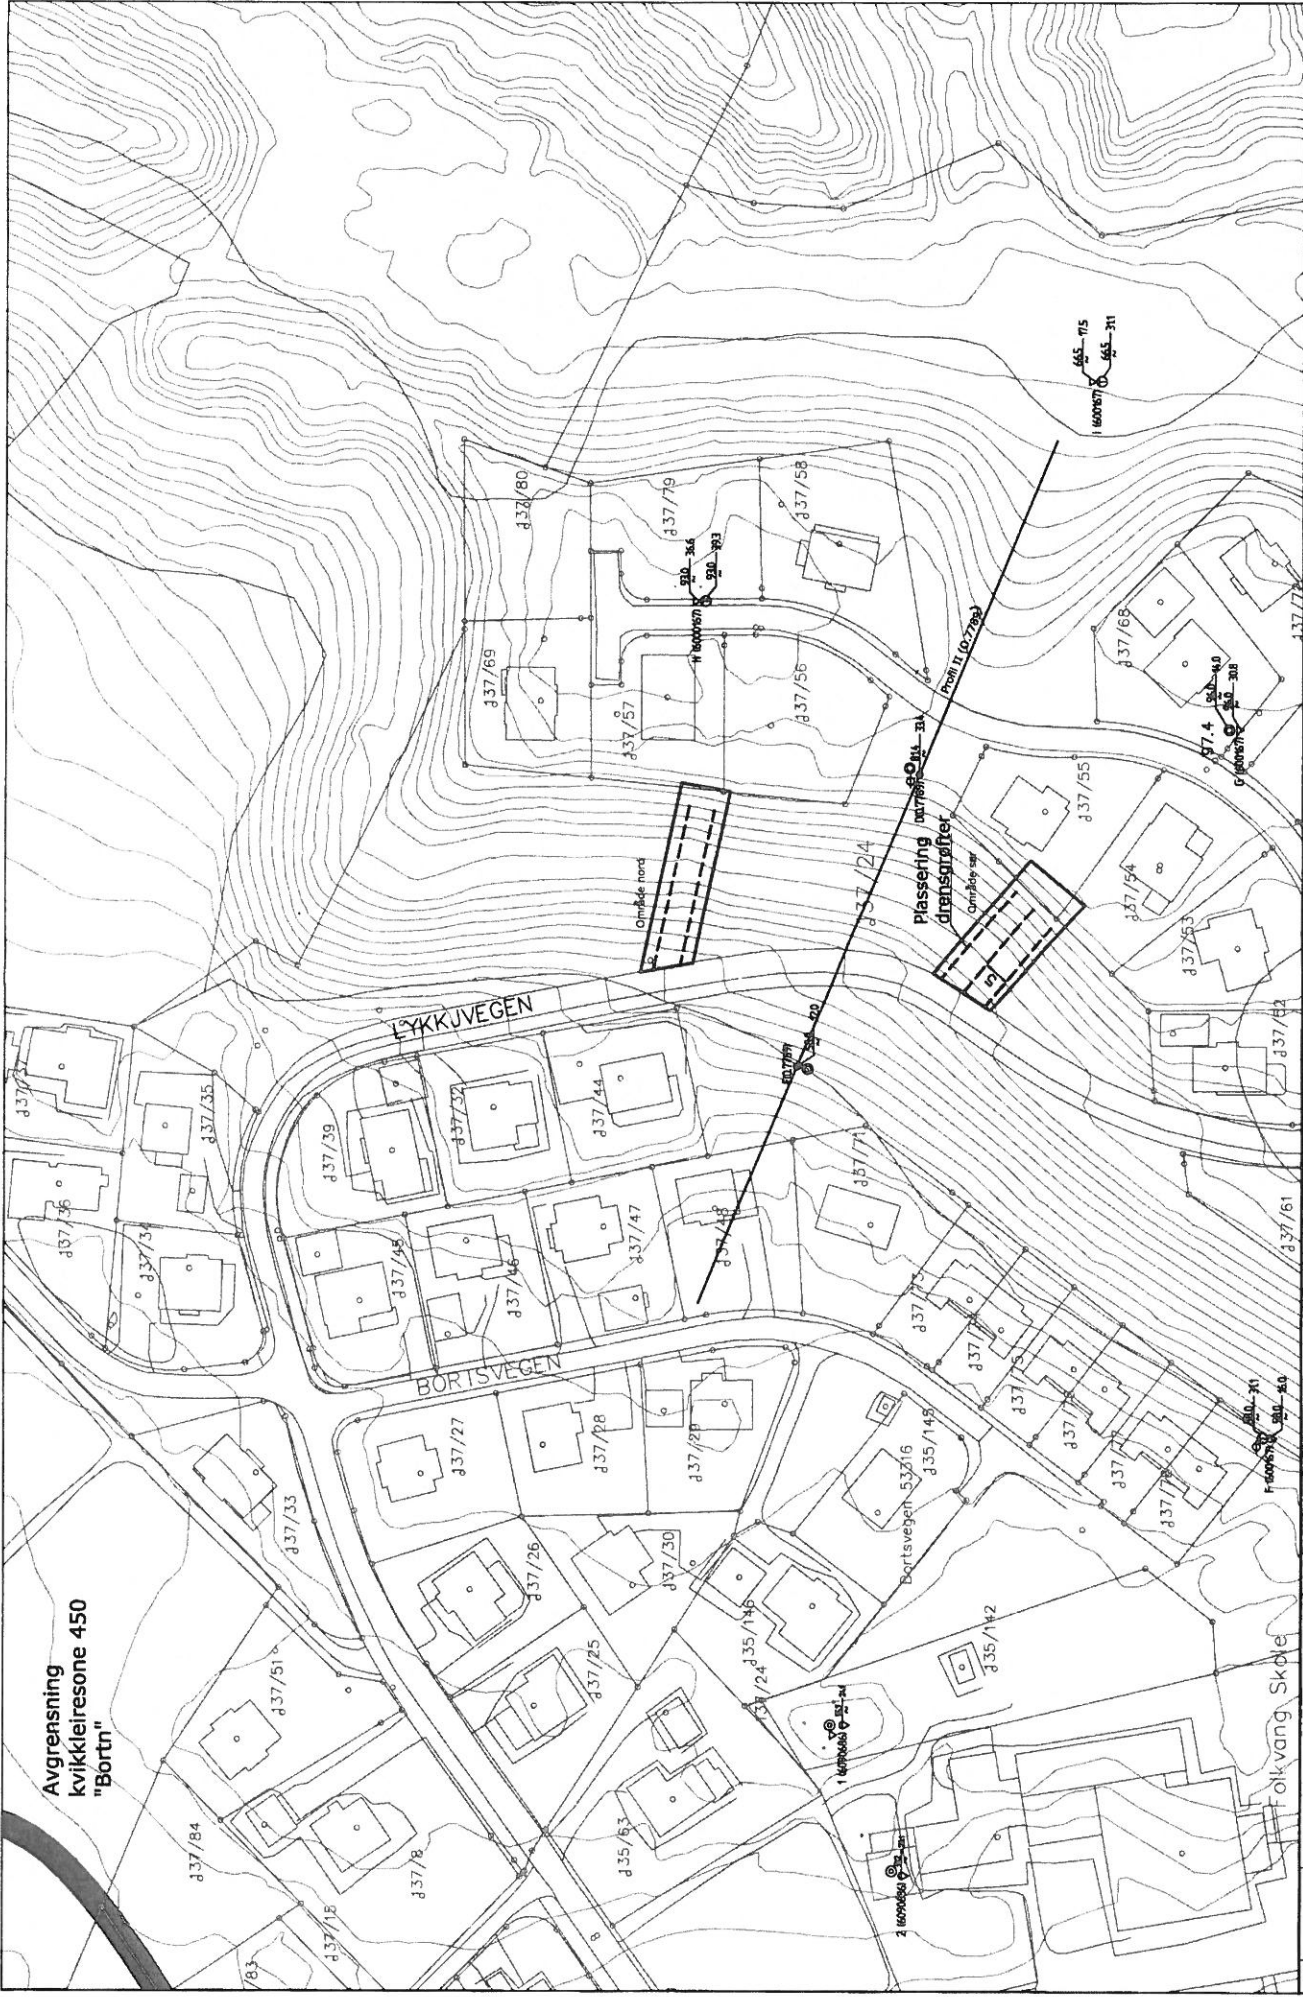
Vedlagte tegning 102 viser kart over omtalte område.

For å hindre videre sig og utglidning i skråningen, anbefales det å masseutskifte masse som har vært i bevegelse med pukk og å etablere vertikal drengrofter oppover skråningen iht vedlagte tegning 102 og 103.
