Kvikkleirekartlegging Sørlandet

RISIKO FOR KVIKKLEIRESKRED – KRISTIANSAND
KOMMUNE. MOSBY-STRAI, KRISTIANSAND BY.

DOK.NR. 20150471-10-R
REV.NR. 2 / 2017-06-23

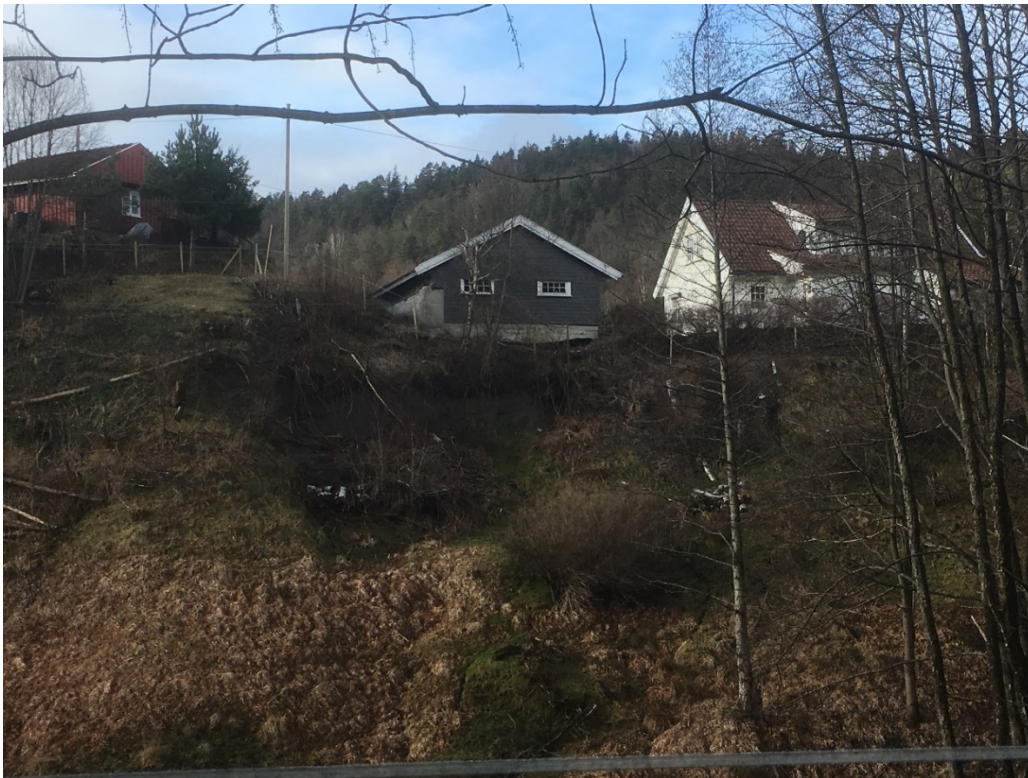
Ved første- og andregangsbefaring ble en større overflateutglidning observert i sone 1918 Augland. Sonen er stor, og det er tolket kvikkleire i sonering 3-10; i dybde 14 m til 24 m samt muligens et tynnere lag fra 4-5 m dybde. Utglidningen er i skråningen mot bekken Fuglekjerrane. Garasje ovenfor utglidningen har enkelte sprekker i grunnmuren. Det er erosjon i bekken, og sensitiv leire er eksponert i foten av skråningen ved bekken. Flere antatte gamle skredgroper ble observert ved befaring langs bekken mellom observert utglidning og ned til jernbanebro. Bildedokumentasjon av utglidningen er vist i vedlegg 1, befaringsrapport fra området Mosby-Strai, samt Figur 6 og Figur 7.

Figur 7 Bilde av utglidning under garasje i Setesdalsveien 352.

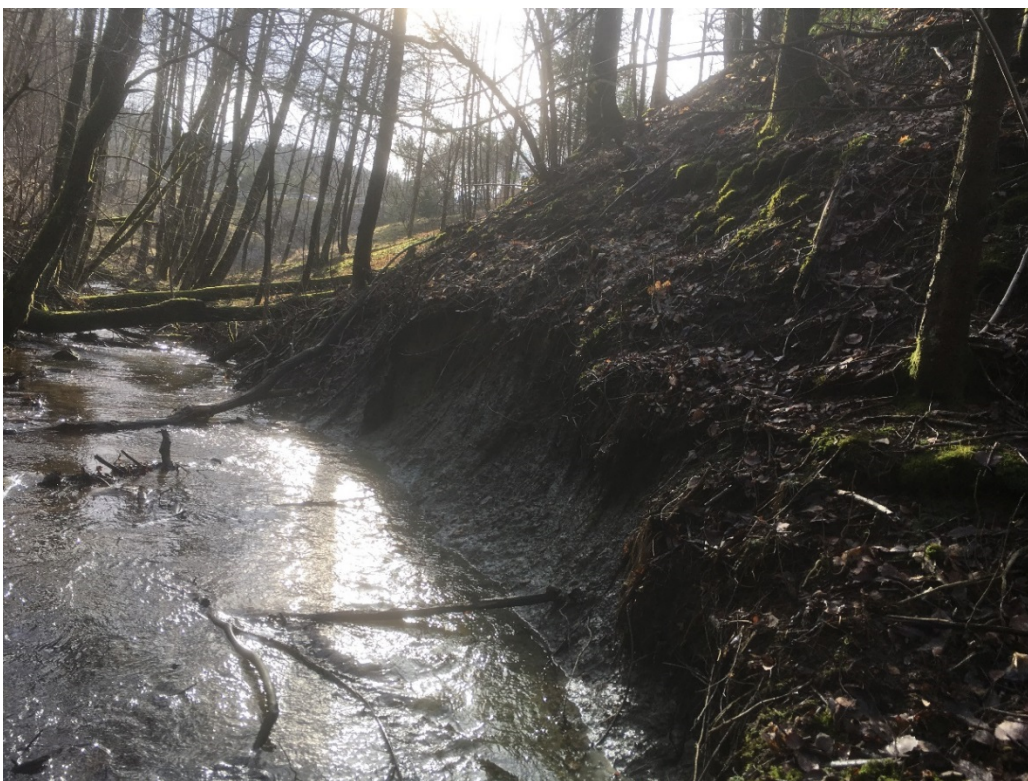
Figur 8 Eksponert leire i erosjonsgrøp i bekken, nedenfor Setesdalsveien 352 / 356.
