NOTAT

OPPDRAK	Klassifisering av faresoner for kvikkleireskred i Nedre og Øvre Eiker	DOKUMENTKODE	814835-RIG-NOT-002
EMNE	Erosjonsbefaring nye kvikkleiresoner	TILGJENGELIGHET	Åpen
OPPDRAKSGIVER	NVE	OPPDRAGSLEDER	Jimmie Ekbäck
KONTAKTPERSON	Ellen Davis	SAKSBEHANDLER	Daniel Lennartsson
KOPI		ANSVARLIG ENHET	2012 BVT Geofag

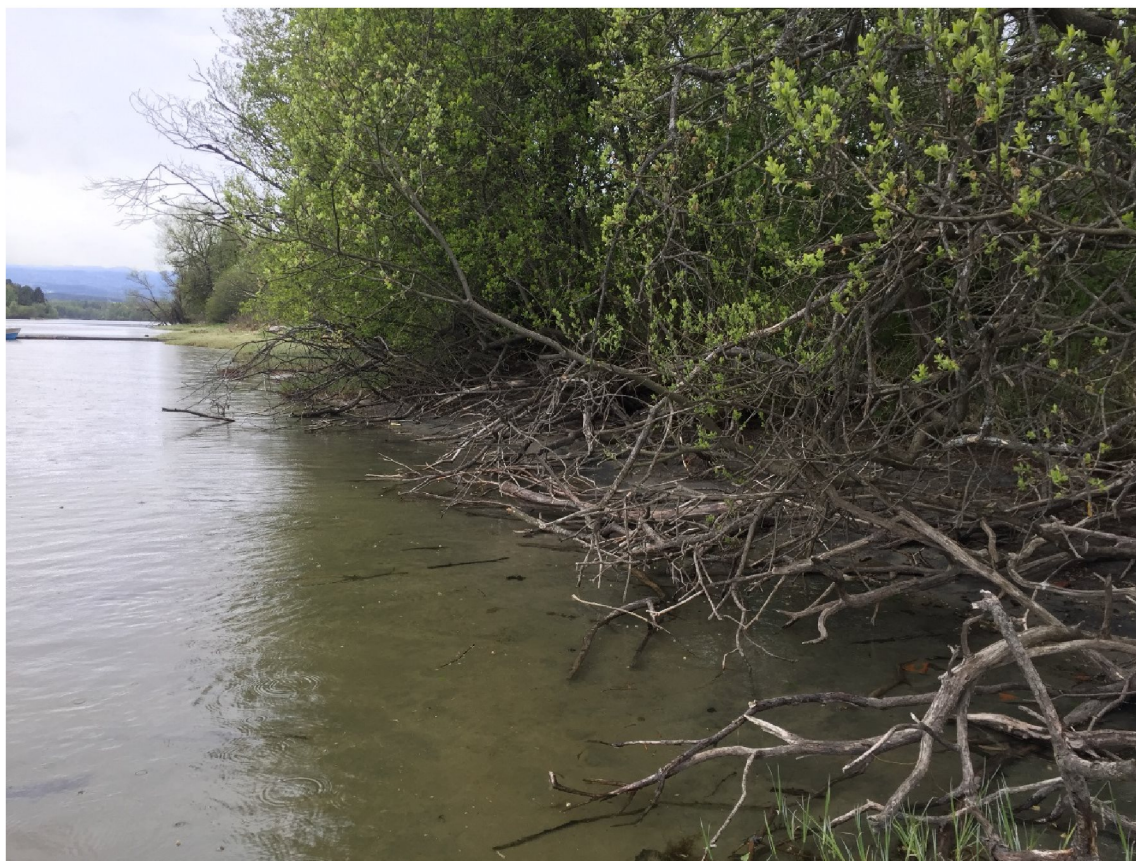
Figur 2-2 Oversiktsbilde over strandsonen med vegetasjon typisk for dette området.

Det er ikke registrert pågående erosjon i elveskråningen, vannet er klart, det er ikke noe som tyder på utvasking eller andre eroderende aktiviteter i området. Elvebunnen er relativt langgrunn. Det er ikke noe erosjonssikring i området og massene er erosjonsømfintlige, se eksempel på manglende erosjonssikring i Figur 2-3. Ved faregradsevaluering er det valgt score 1, lite aktiv erosjon på grunn av manglende erosjonssikring.

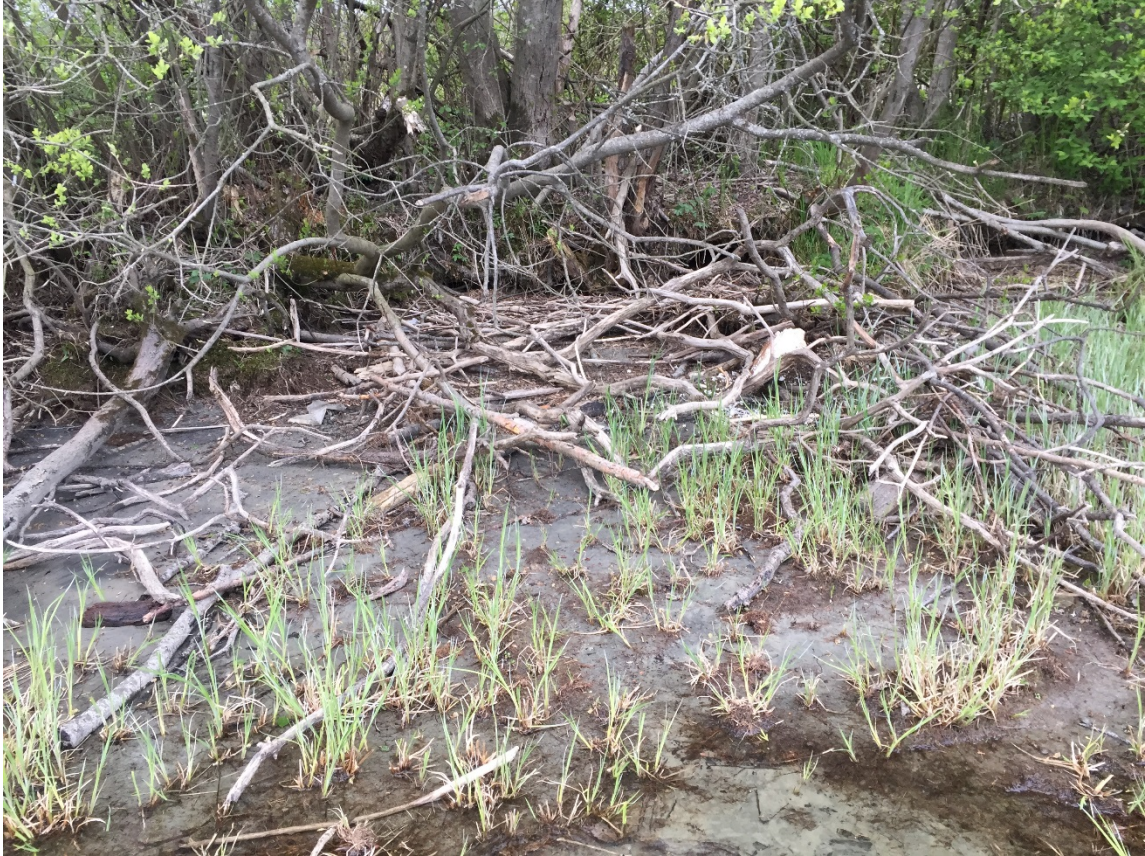
Figur 2-3 Eksempel på strandsonparti med manglende erosjonssikring.

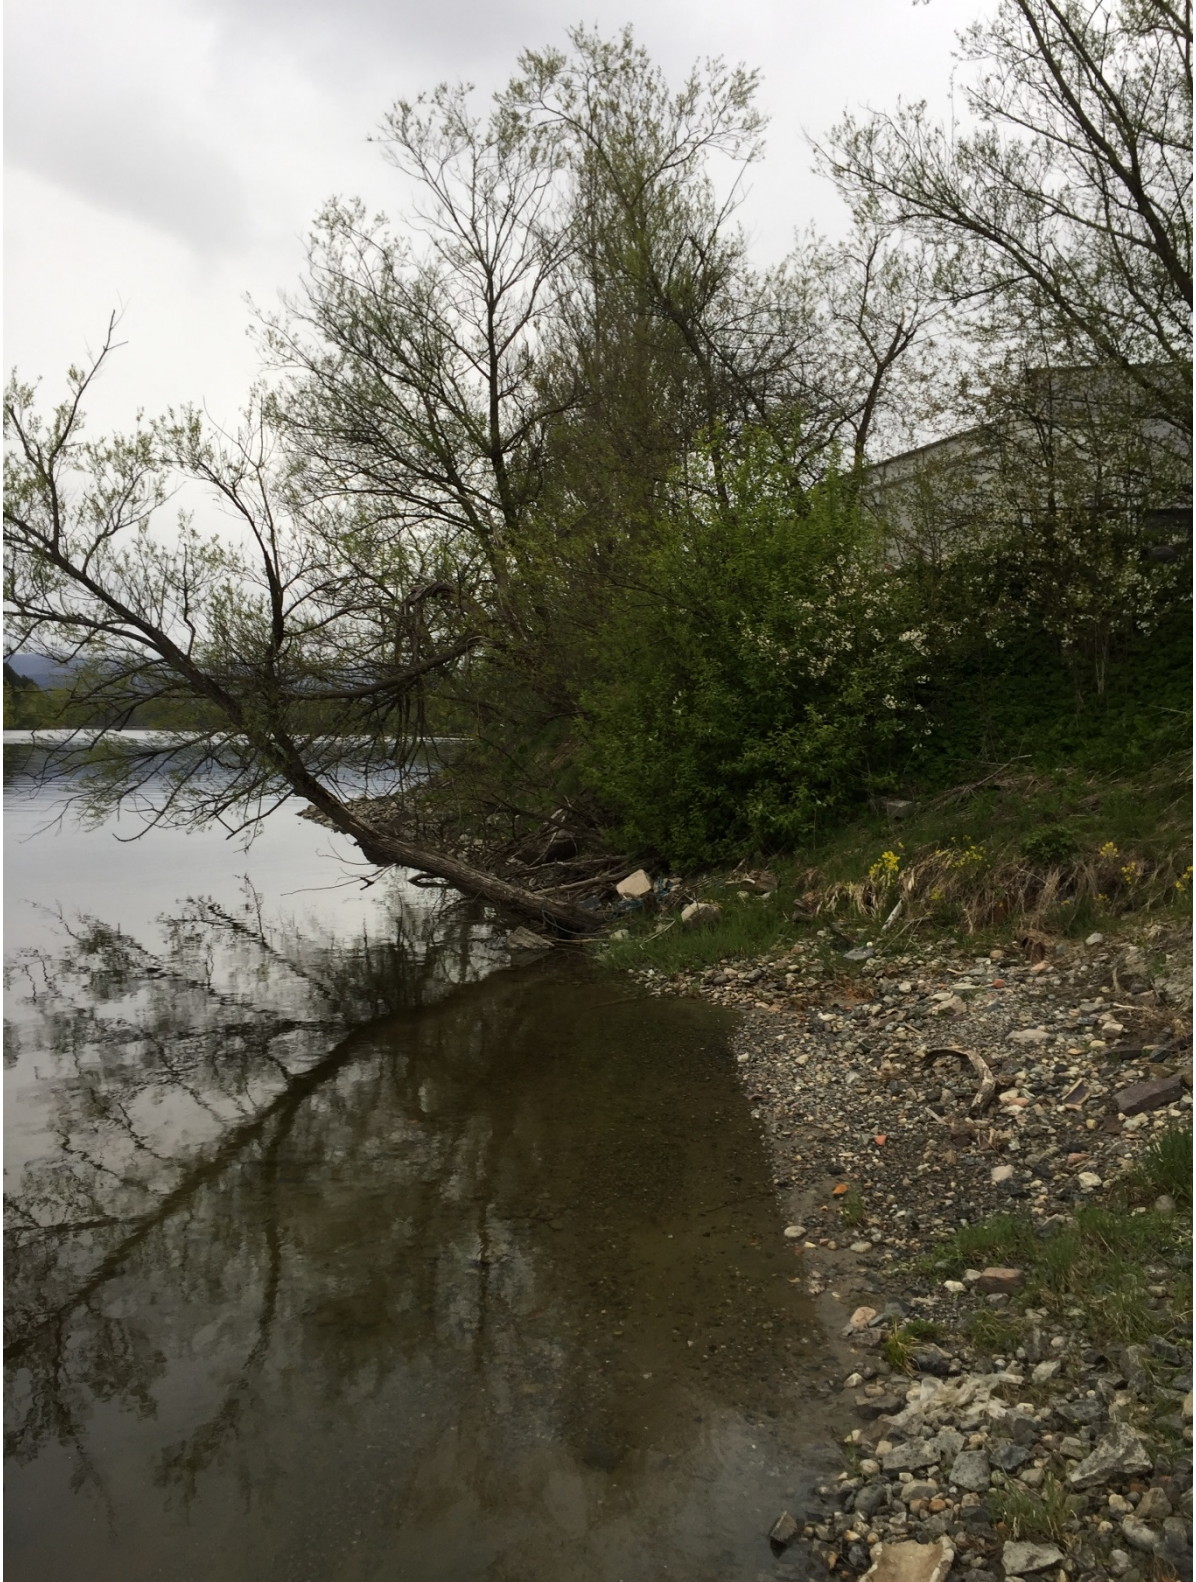
Området har varierende terrengform mot elven, med varierende vegetasjon og masser i skråningsfoten. I Figur 3-2 og Figur 3-3 er det visst typisk utseende av strandsonen for dette området.

Figur 3-2 Typisk utseende av strandsonen for område 2035 Horgen.

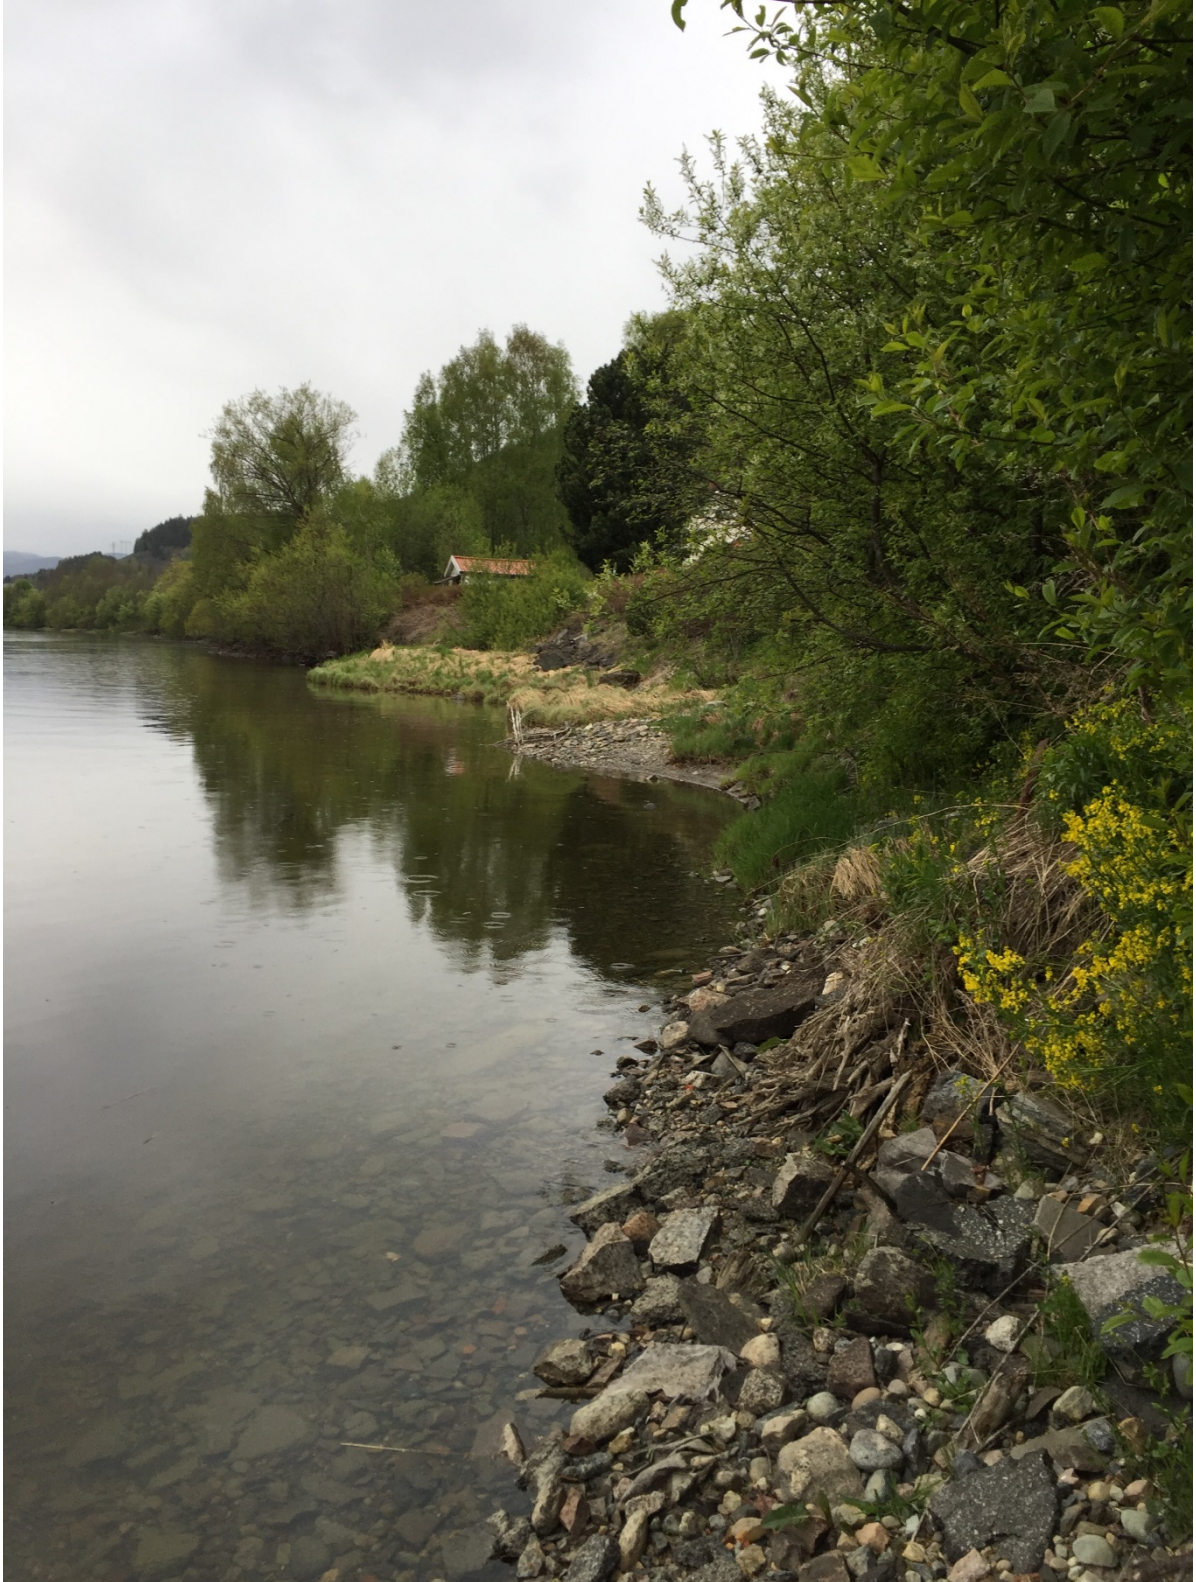
Figur 3-3 Typisk utseende av strandsonen for område 2035 Horgen.

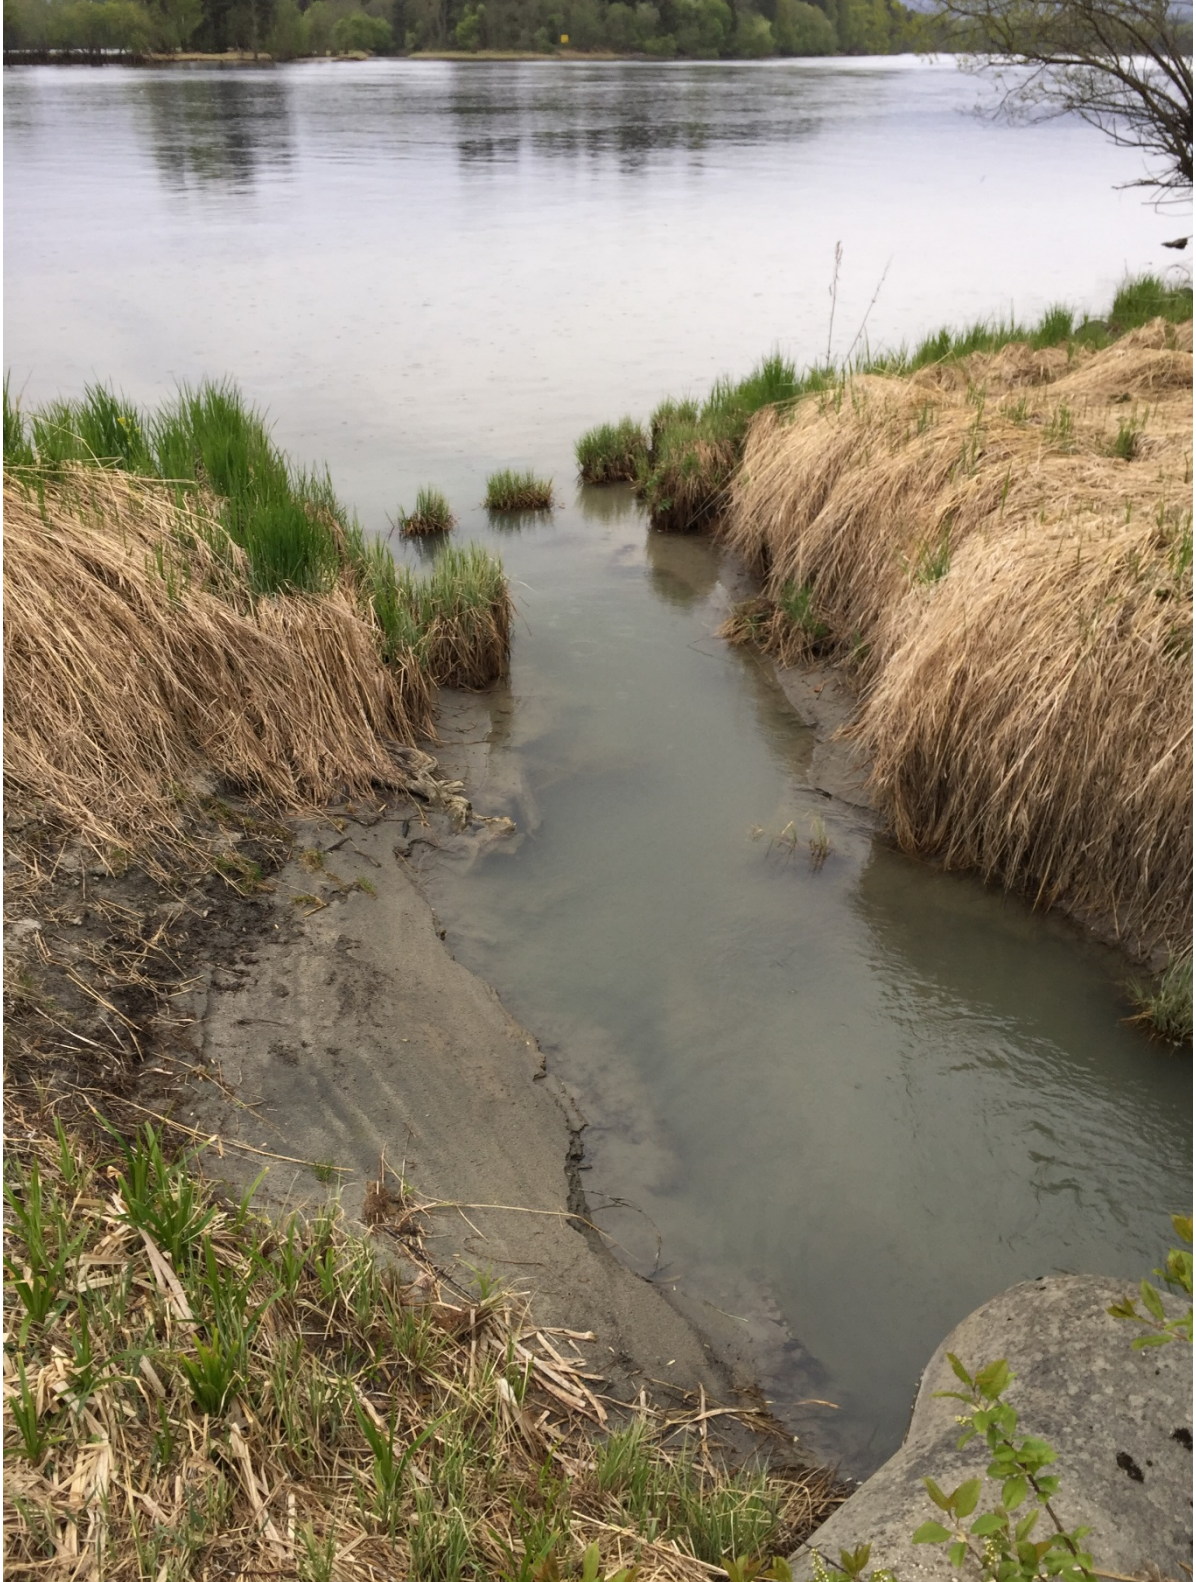
Generelt er vannet klart, og det er ikke registrert pågående erosjon unntatt fra ett sted. Det er registrert lokalt pågående erosjon ved utløp av dreinsvannledning, Figur 3-4.

Ved faregradsevaluering er det valgt score 2, noe erosjon. Da det er registrert lokal aktiv erosjon på noen steder. Det er i tillegg en del sprekstein/fyllmasser som kan virke som et erosjonsbeskyttelse.

Figur 3-4 Erosjon av bekk ut i Drammenselven fra utløp av drensledning.

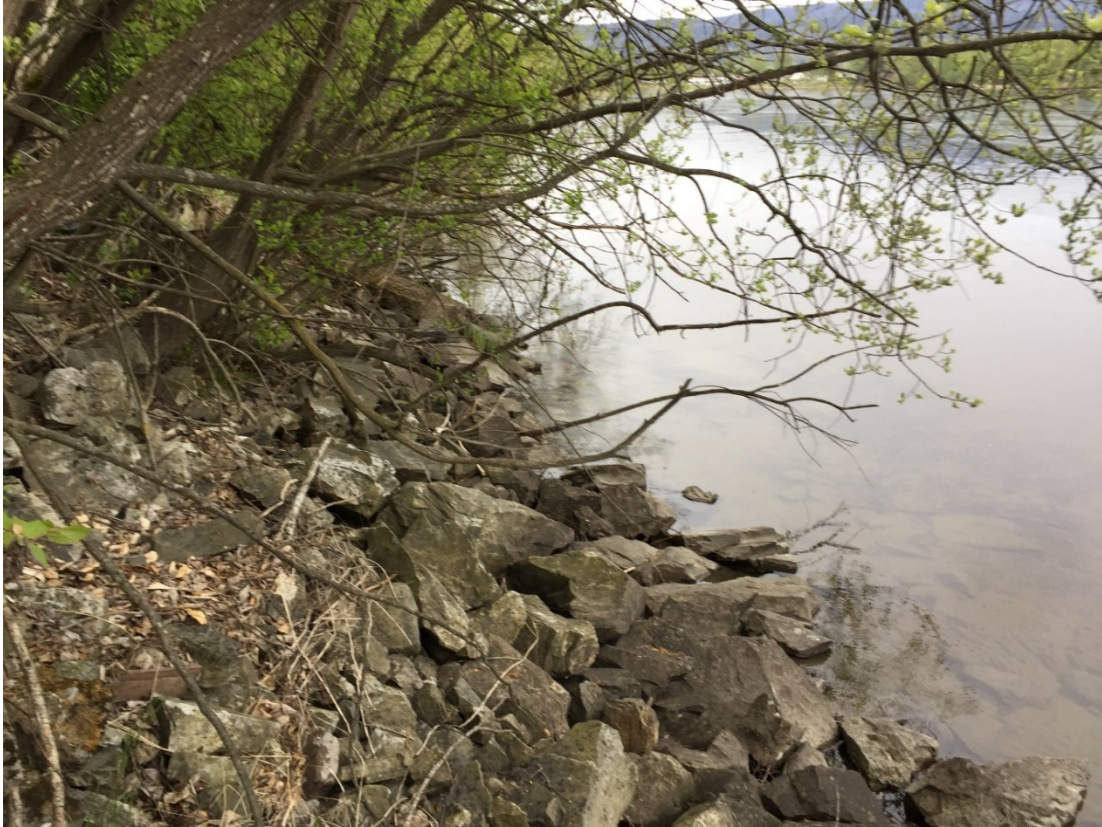
Det er noe stein og fyllmasser av blokk karakter stedvis langs strandsonen, noe som kan ligne på erosjonssikring, men vi er usikre på sammensettinga av dette materialet, se Figur 3-5.

Figur 3-5 Eksempel på materiale som virker som erosjonssikring i strandsonen.

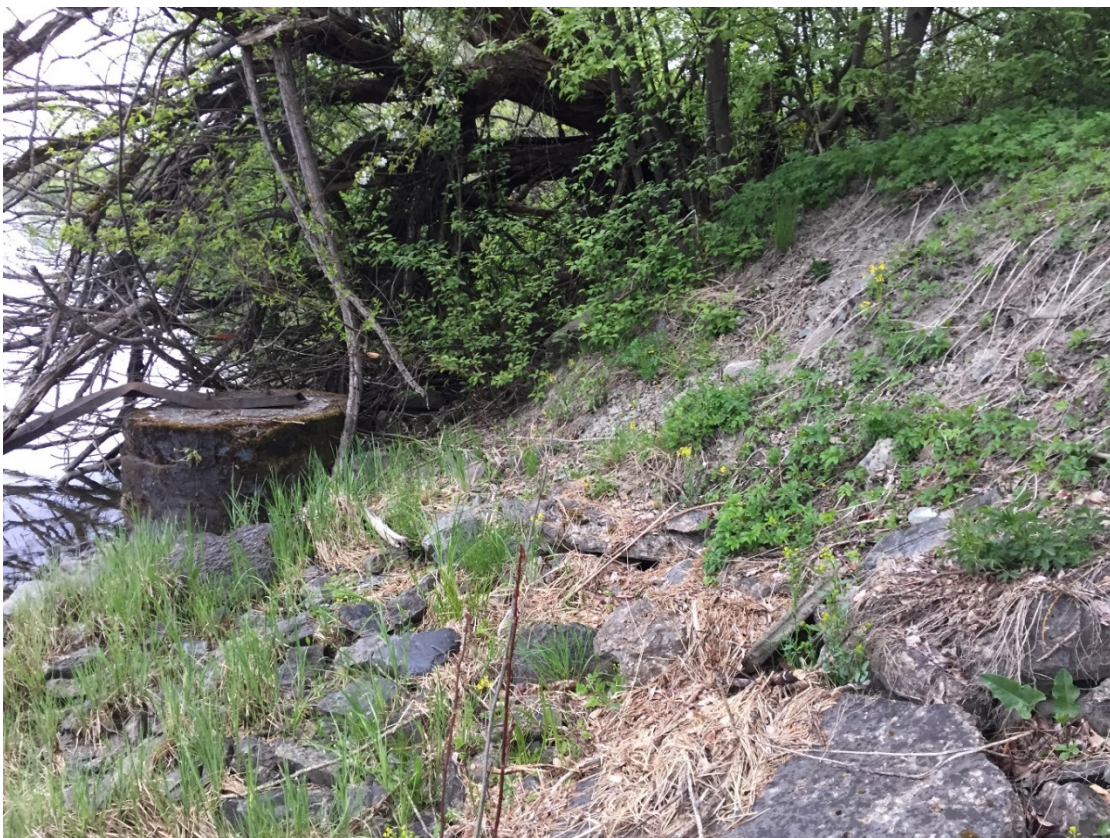
I noen deler av skråningen ut mot elven er det registrert noe overflateerosjon men i liten grad over nivået med fyllmasser/blokk, dette er vist på Figur 3-6.

Figur 3-6 Eksempel på stein i skråning med noe erodert skråning over steinblokkene.

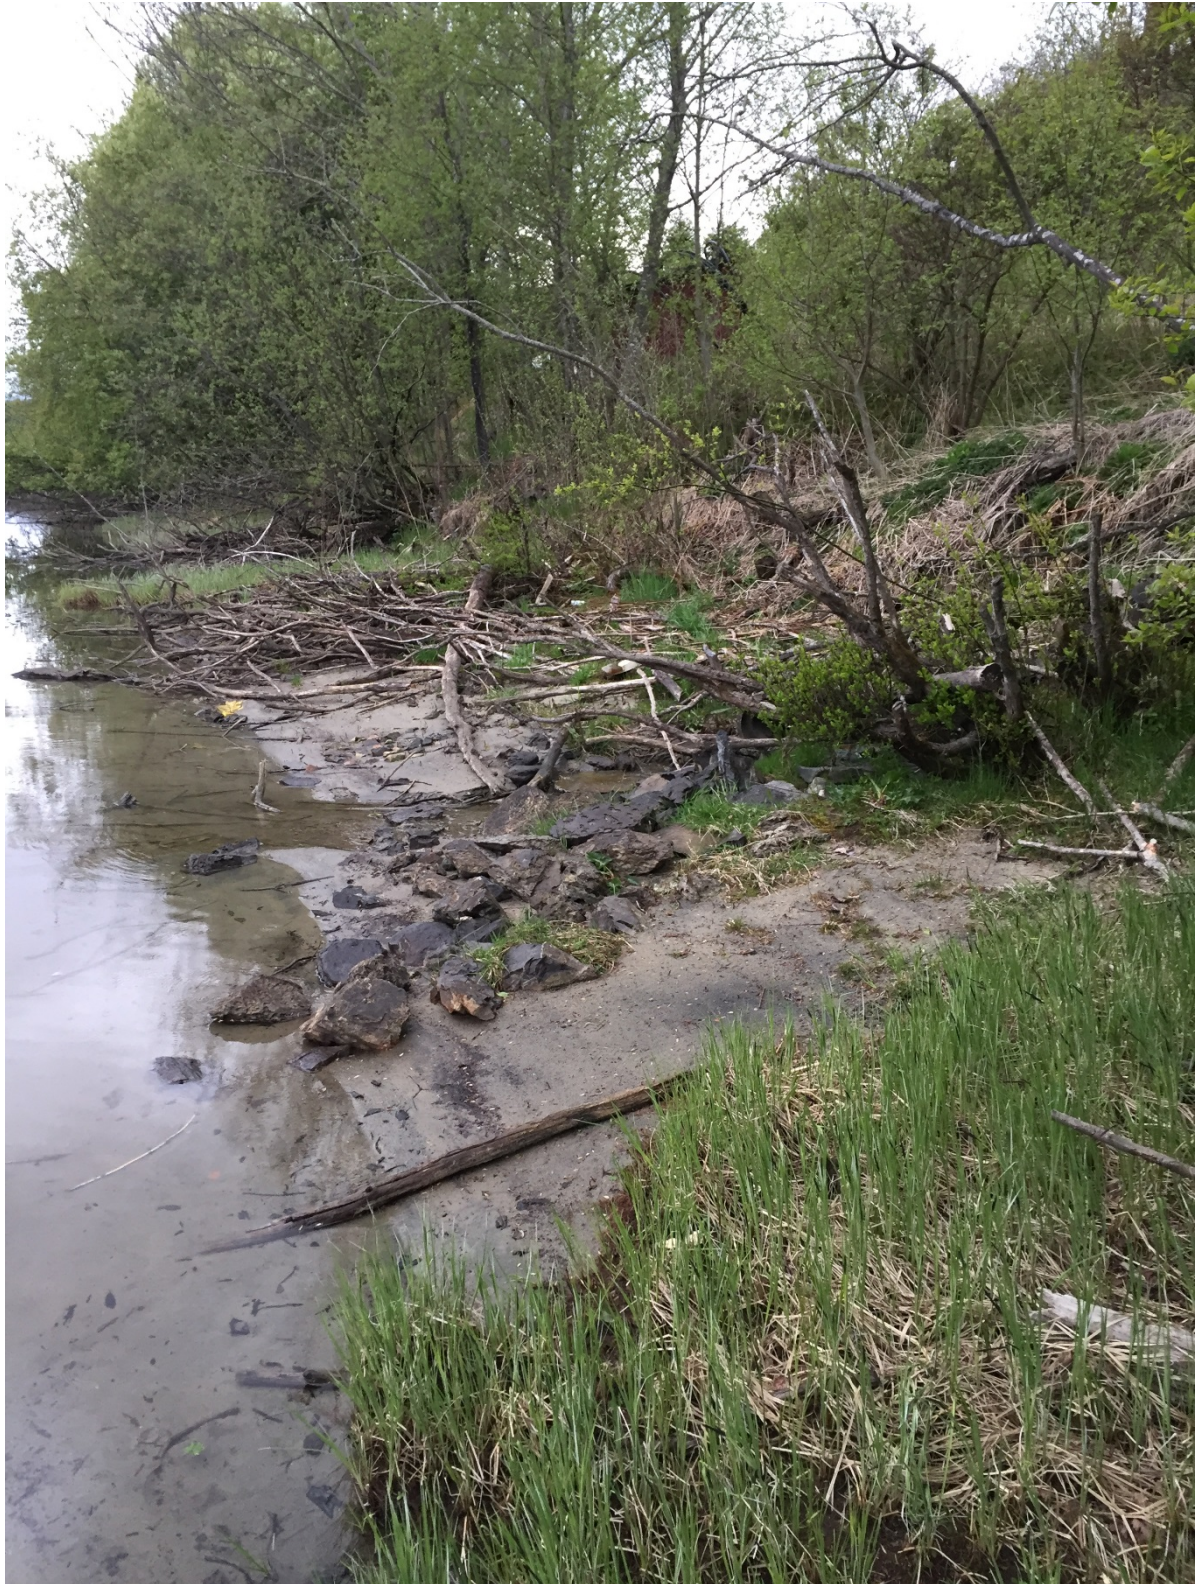
Området har varierende terrengform mot elven, med varierende vegetasjon og masser i skråningsfoten. I Figur 4-2 og Figur 4-3 er det visst typisk utseende av strandsonen for dette området.

Figur 4-2 Typisk utseende av strandsonen for område 670 Haga, utvidet sone.

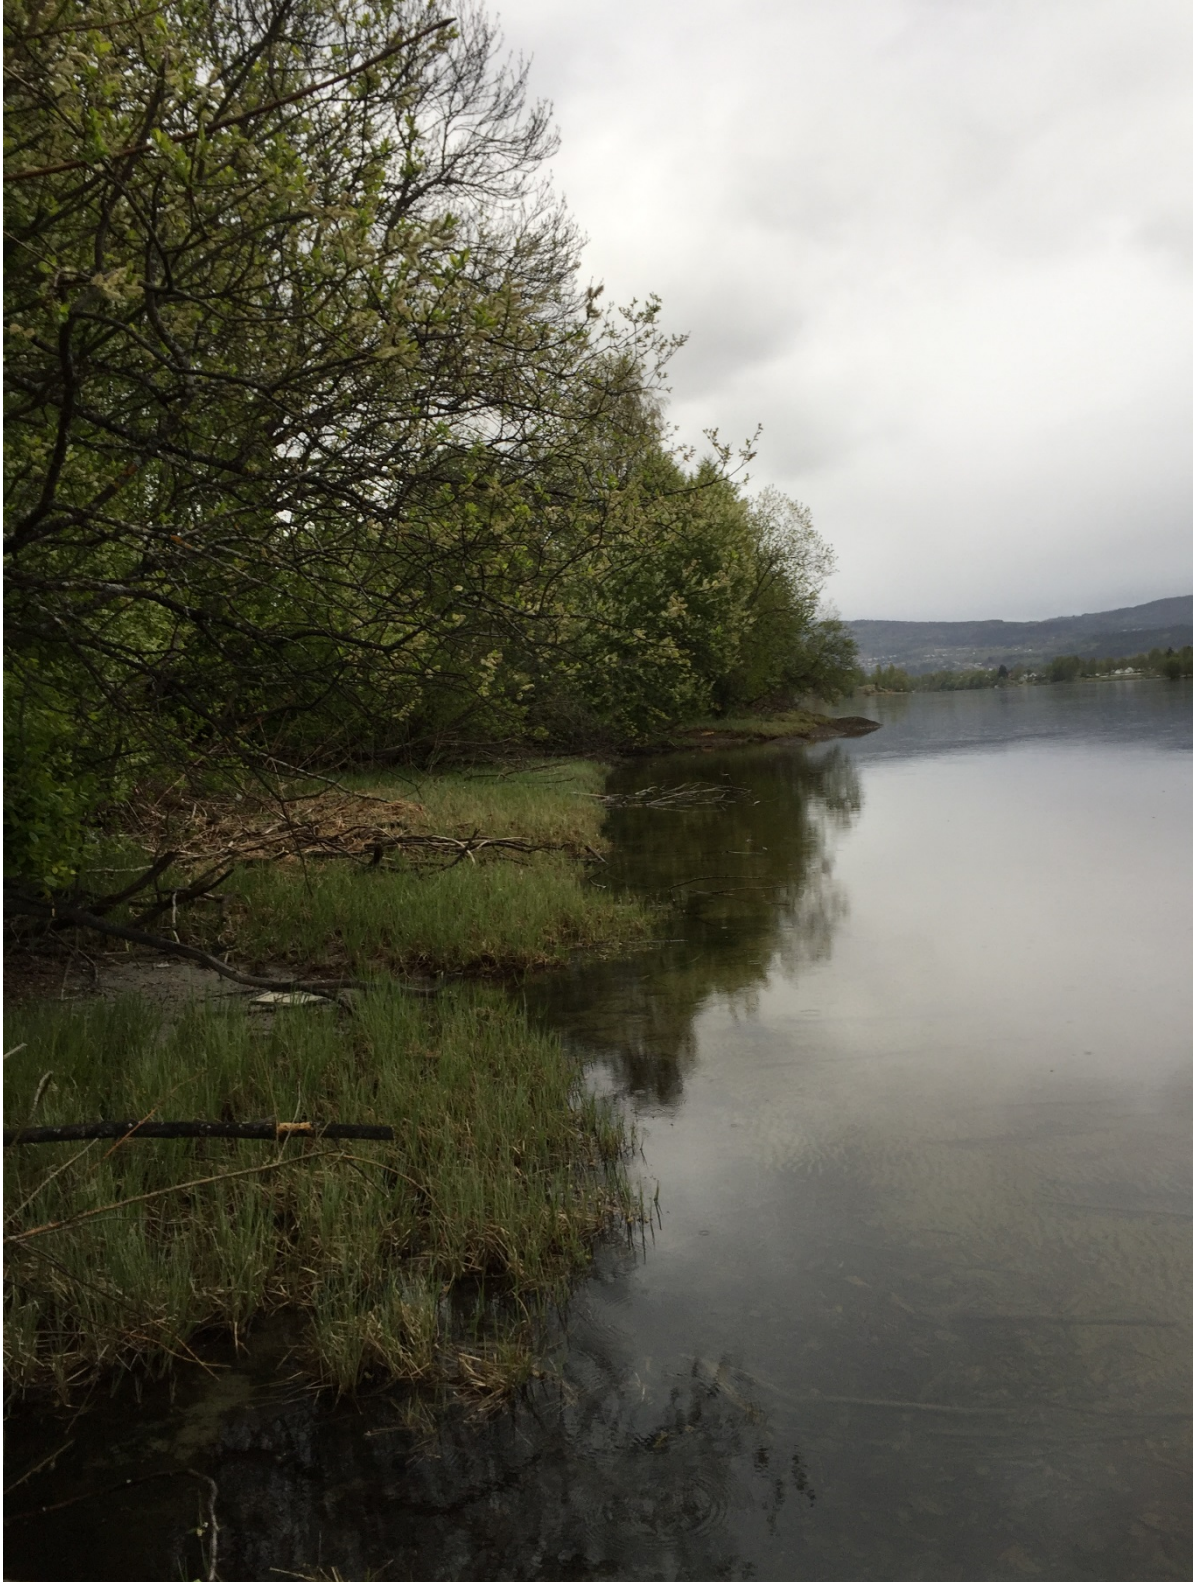
Figur 4-3 Typisk utseende av strandsonen for område 670 Haga, utvidet sone.

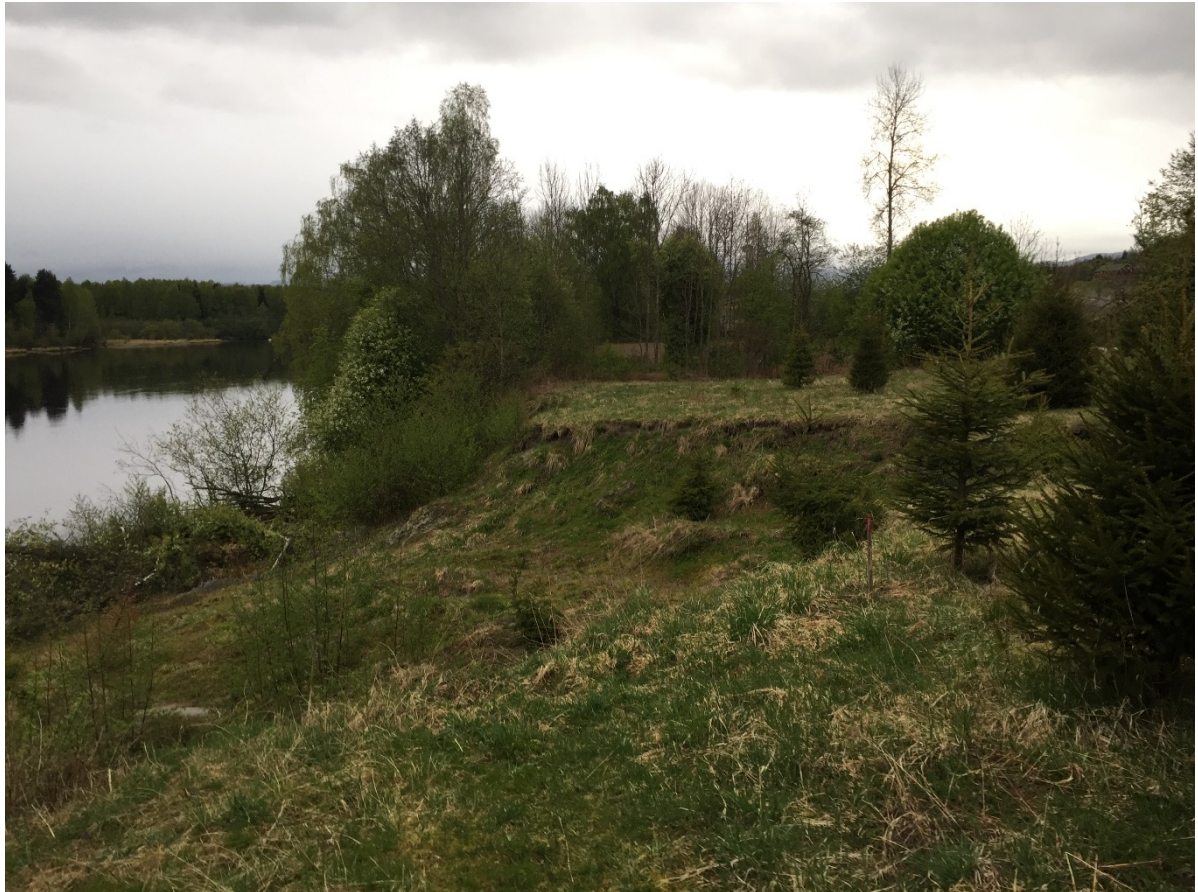
Generelt er vannet klart, og det er registrert noe erosjon lokale steder. I 2012 gikk det her et ras ut i elven ved Horgen gård, vist på Figur 4-4. Årsak til raset ble konkludert av NGI ref /1/ til høy grunnvannstand og mettede masser. Det er mulig dette raset er foranlediget av erosjon men det er dessverre vanskelig å forstå i ettertid.

Ved faregradsevaluering er det valgt score 2, noe erosjon. Da det kun er registrert spor av lokal erosjon på noen steder, noe som egentlig tilsier score 1, liten erosjon, men på grunn av raset i 2012 velger vi å øke faregradsscoren her til score 2.

Figur 4-4 Bilde fra raset som gikk i 2012.
