Norges
vassdrags- og
energidirektorat

Klassifisering av kvikkleiresoner

Grong - del II

- Sonene nord for Grong sentrum

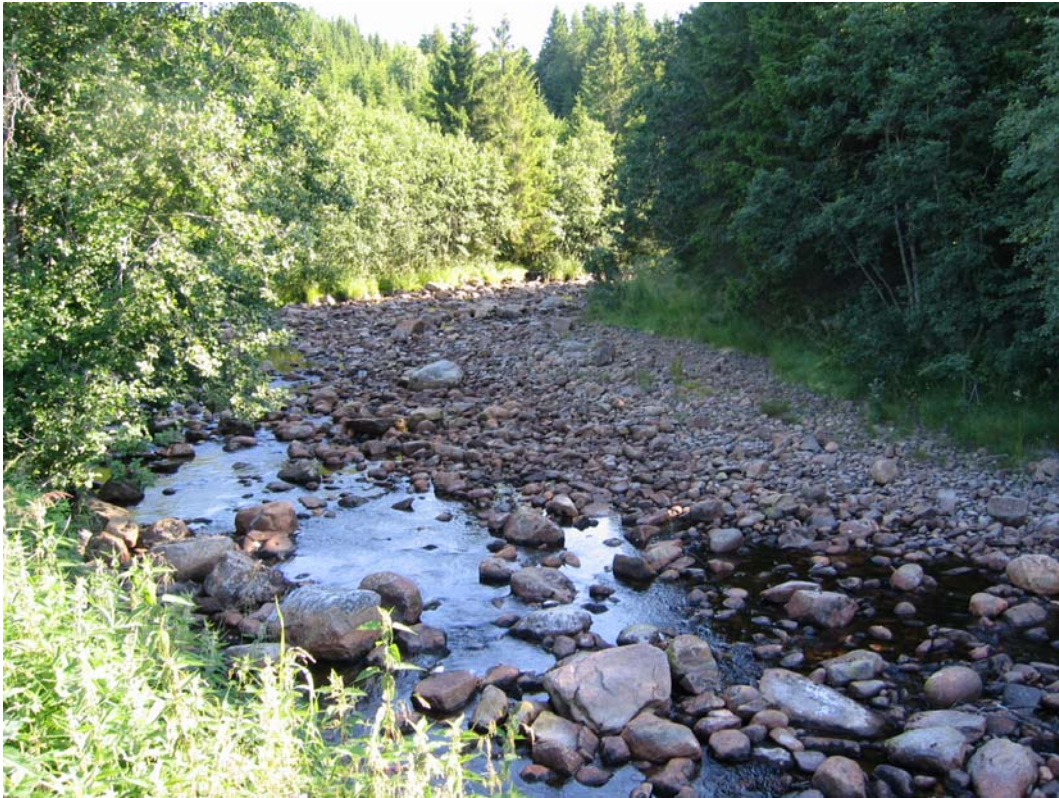
Bilde 1

Faktor	Observasjon/beskrivelse	Kategori (sett x)	
Erosjon	<p>Sklettelva (kart 1): Det pågår noe erosjon med aktiv erosjon i de krappeste yttersvingene. Leire er synlig flere plasser. Elvebunnen består av stein, grus, silt og leire. Se bilder 1-3. I bekk 1 og 2 rett sør for Sklettelva pågår det litt erosjon, se bilde 4.</p> <p>Bekk 3 (kart 2): Det pågår noe erosjon med aktiv erosjon i de krappeste svingene. Det pågår en del sig i de bløte bekkesidene og trær henger over bekken. Se bilde 5 og 6. Bekkebunnen består av stein, grus, silt og leire.</p> <p>Bekk 4 (kart 3): Det pågår litt erosjon i bekken. Bekkebunnen består av stein, grus og silt, se bilde 8. Bilde 7 viser NVEs sikringstiltak VV 5861 Namsen ved Berre – Østdun.</p>	Aktiv	X
		Noe	
		Litt	
		Ingen	
Inngrep	NVEs sikring av yttersving av Namsen.	Stort	X
		Noe	
		Lite	
		Ingen	
Flombølge/ oppdemming	Hvis Namsen blir oppdemmet vil dette ha alvorlige konsekvenser (Namsen er sikret ved yttersvingen mot sonen).	Alvorlig	X

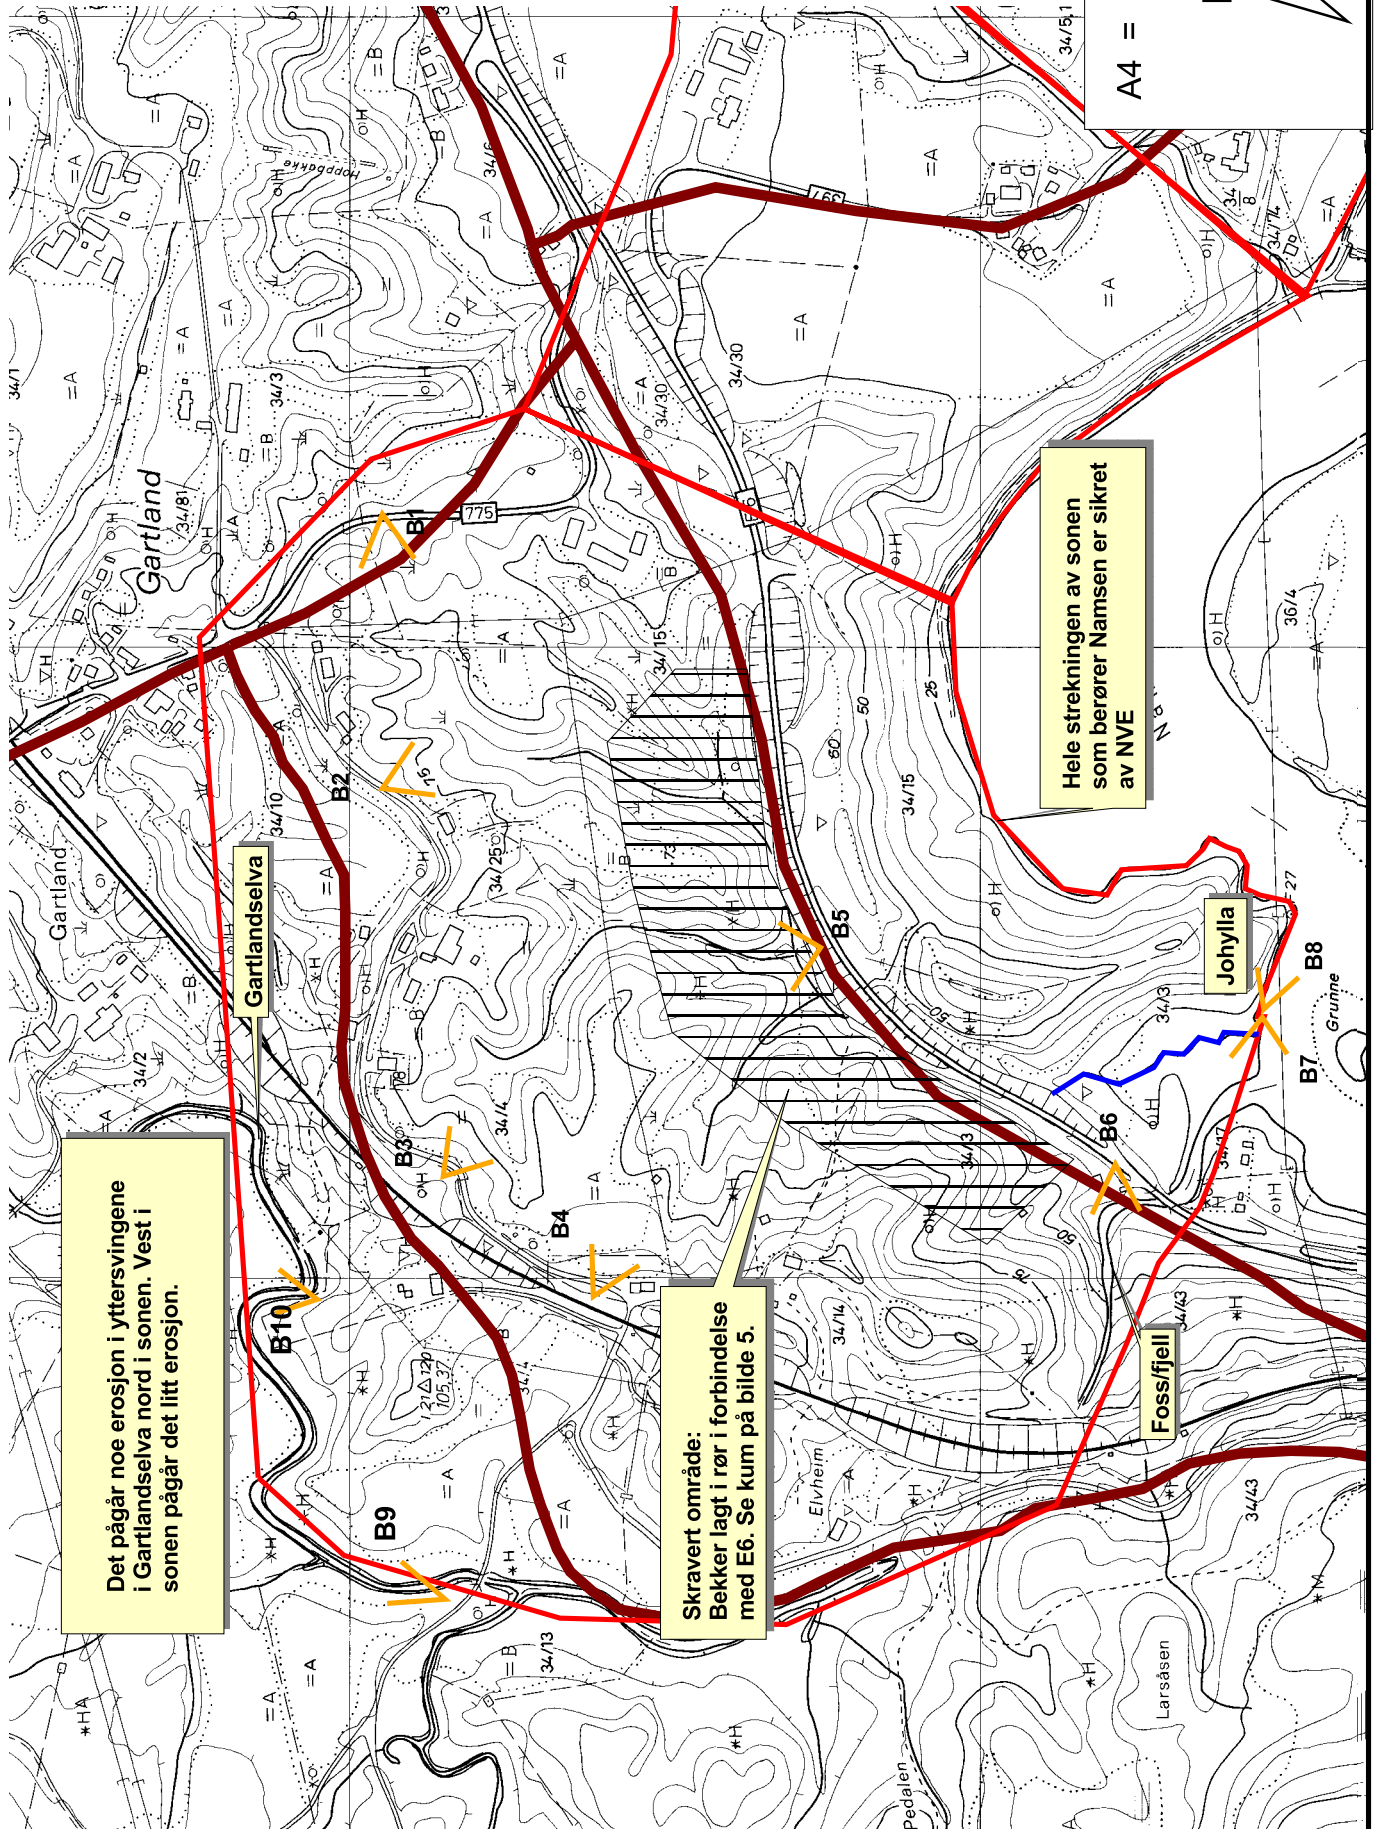
Gartland - Grong kommune

Det pågår noe erosjon i yttersvingene i Gartlandselva nord i sonen. Vest i sonen pågår det litt erosjon.

Skravert område: Bekker lagt i rør i forbindelse med E6. Se kum på bilde 5.

Hele strekningen av sonen som berører Namsen er sikret av NVE

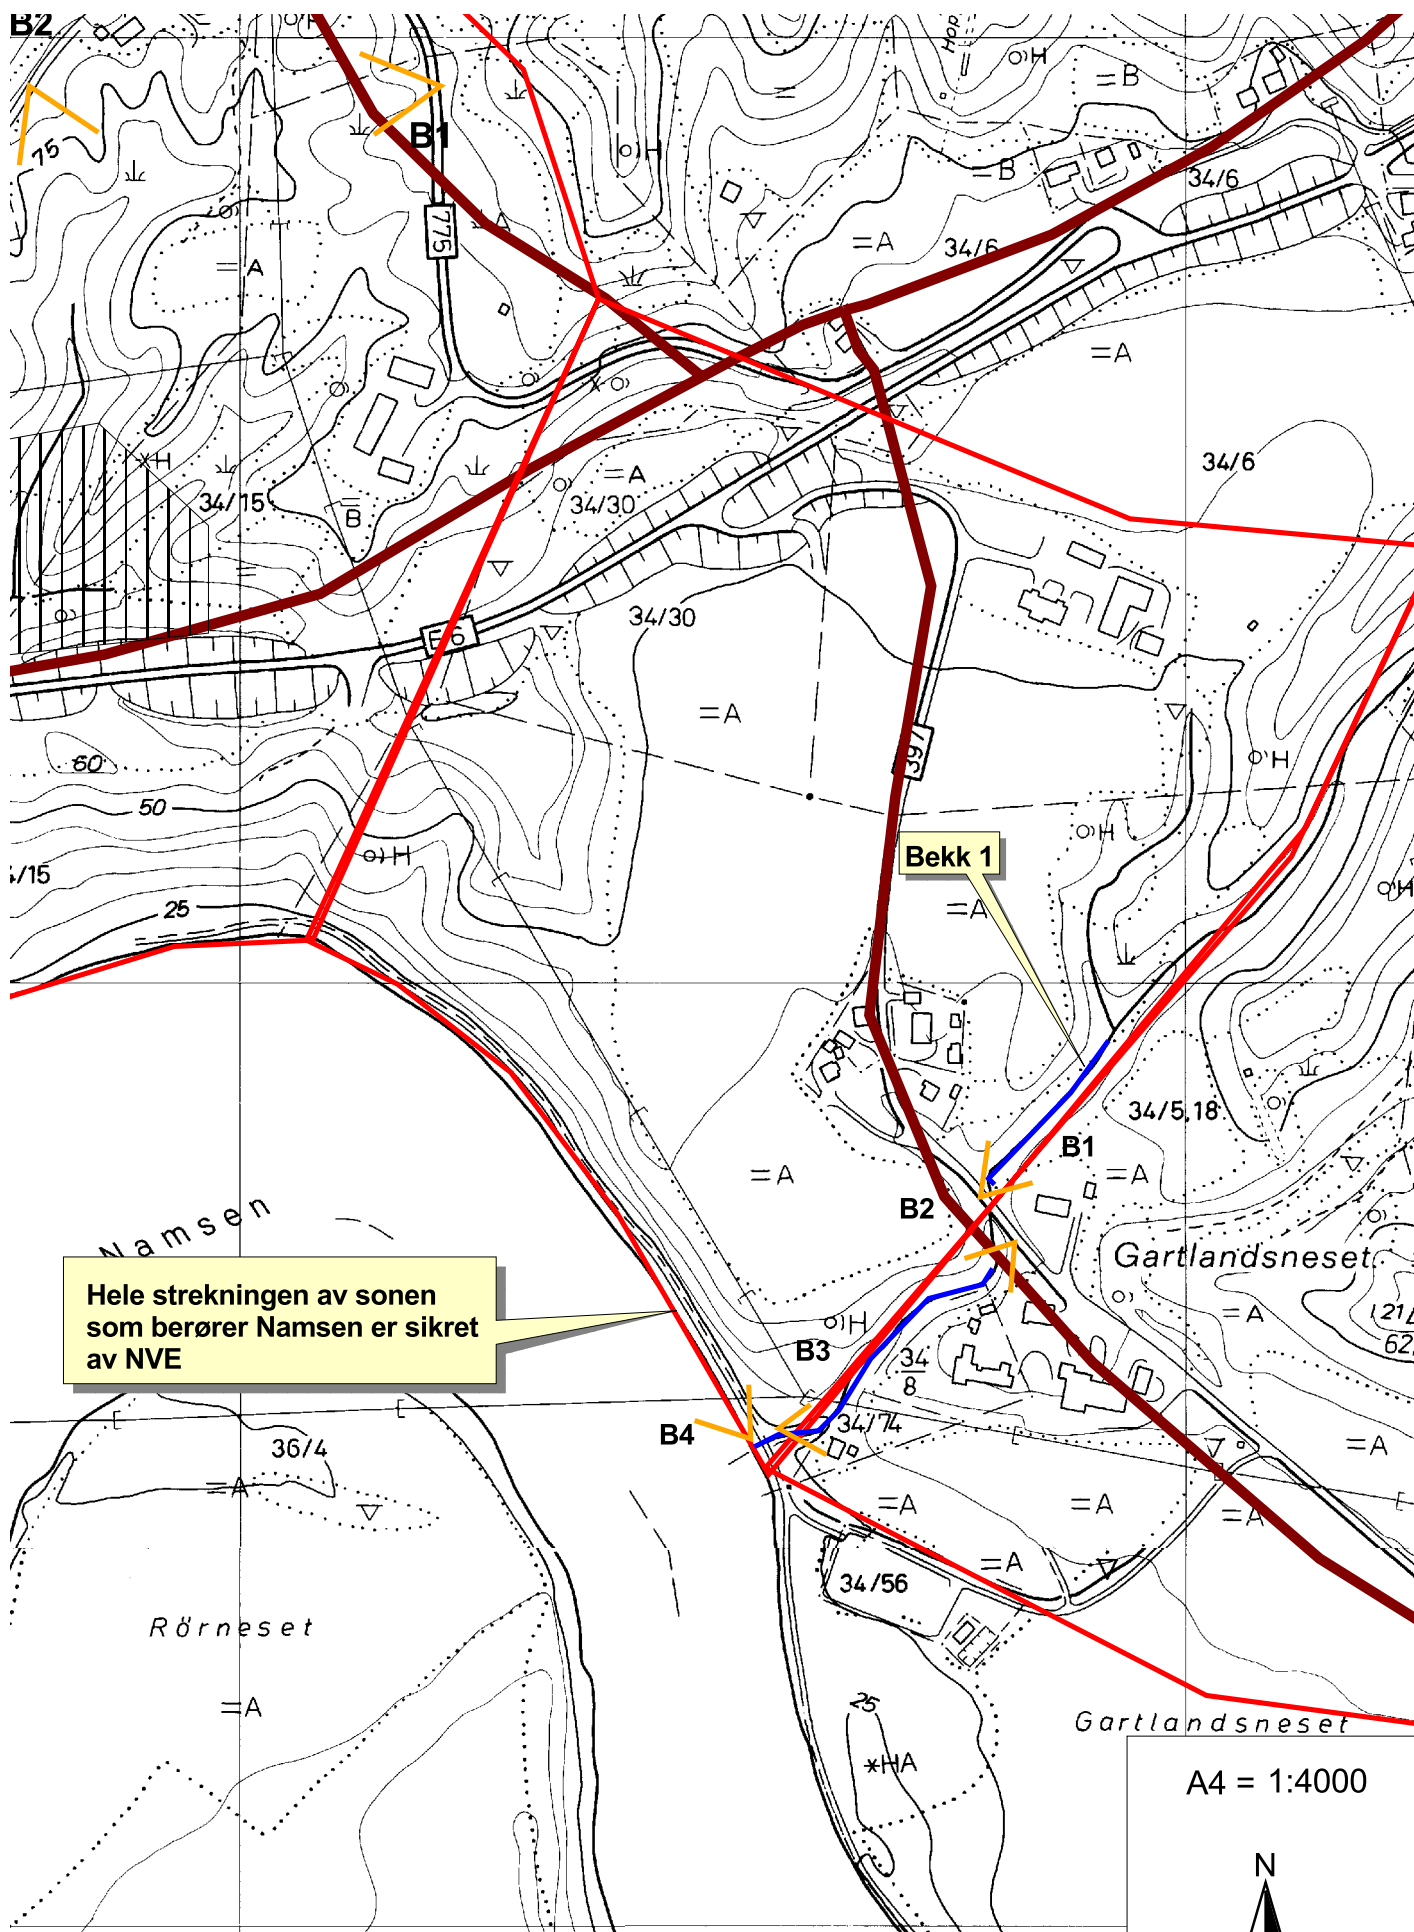
Gartlandneset - Grong kommune

Hele strekningen av sonen som berører Namsen er sikret av NVE

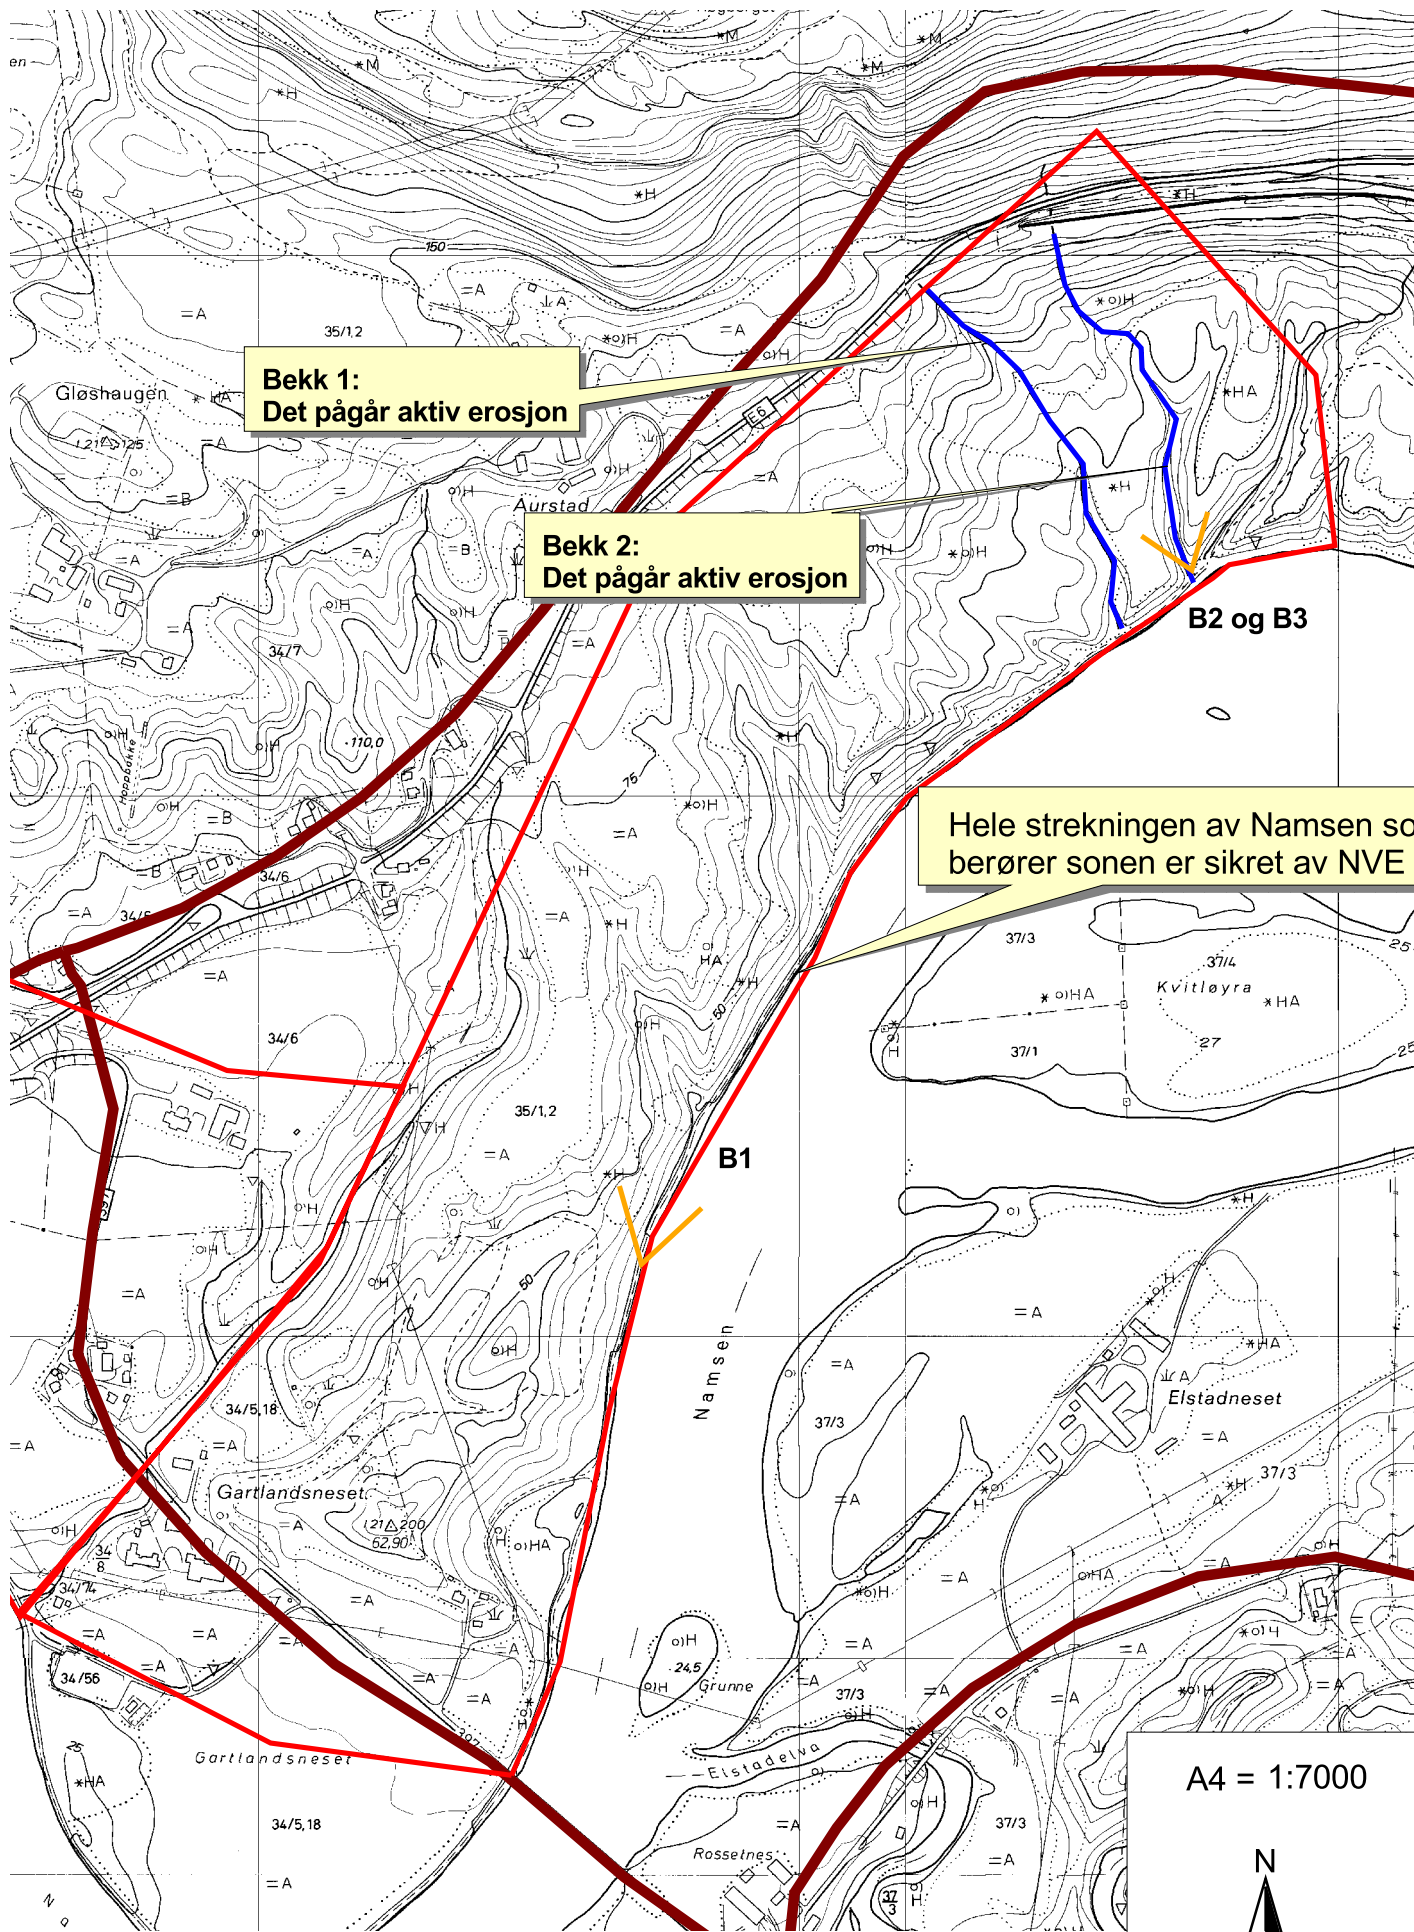
Gartland Øst - Grong kommune

Bekk 1:
Det pågår aktiv erosjon

Bekk 2:
Det pågår aktiv erosjon

Hele strekningen av Namsen som berører sonen er sikret av NVE
