Norges
vassdrags- og
energidirektorat

Klassifisering av kvikkleiresoner

Levanger – Rapport 1

Klassifisering av kvikkleiresoner i Levanger kommune – Rapport 1

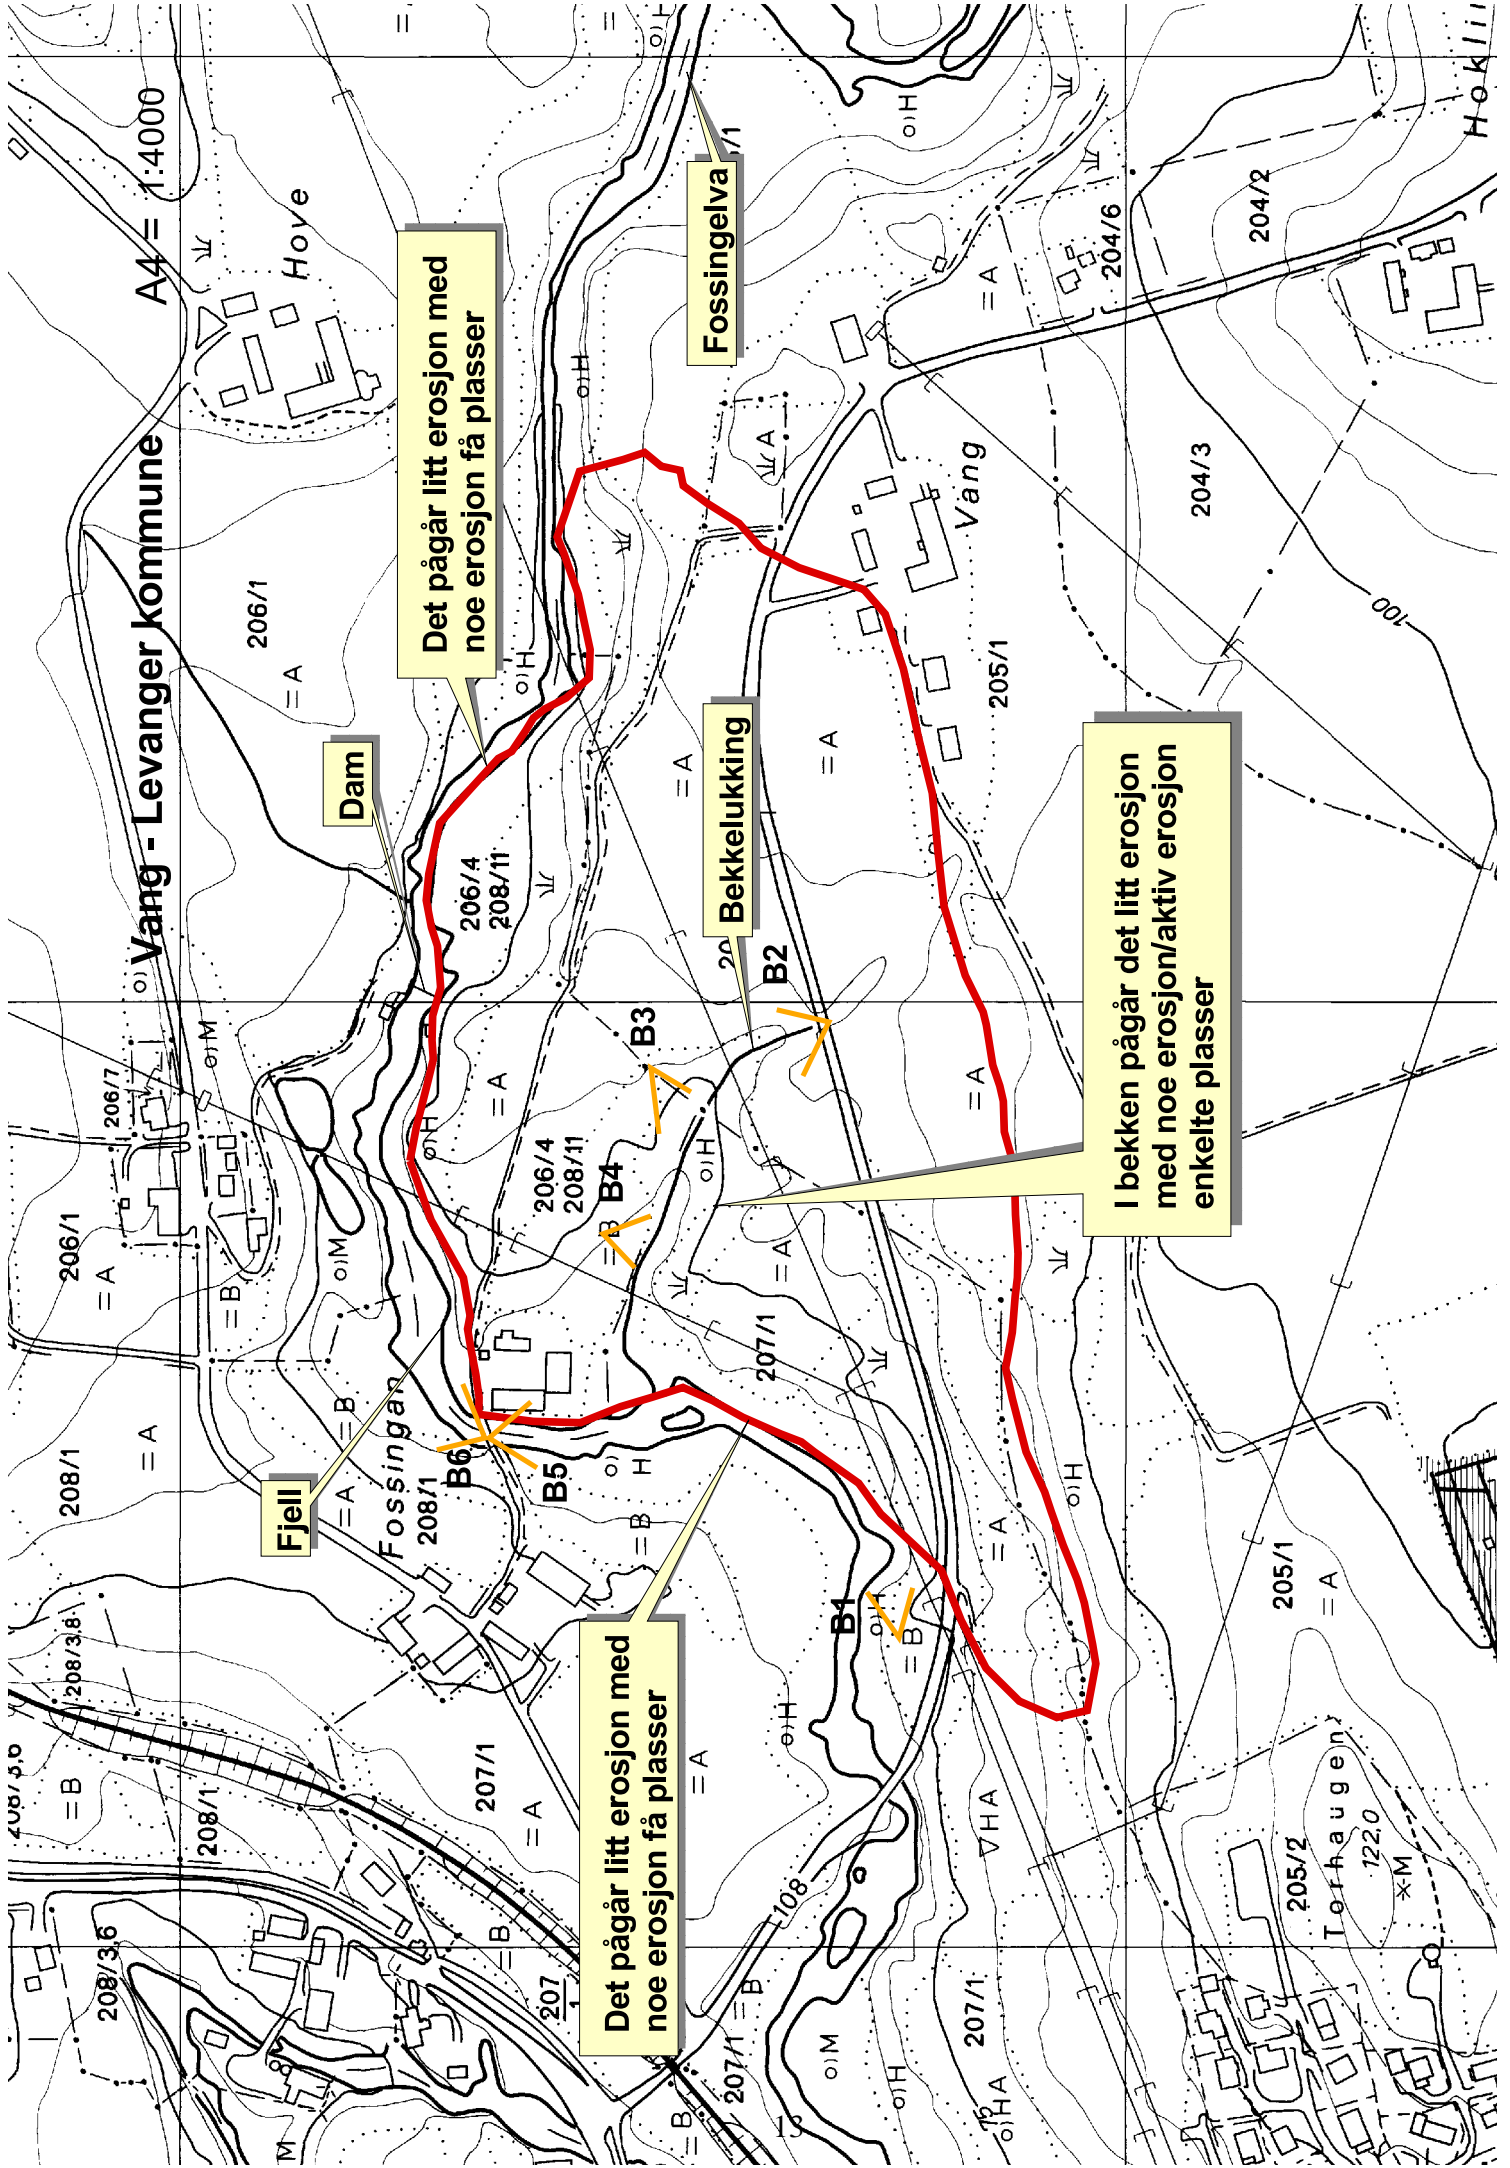
Det pågår litt erosjon med
noe erosjon få plasser

I bekken pågår det litt erosjon
med noe erosjon/aktiv erosjon
enkelte plasser

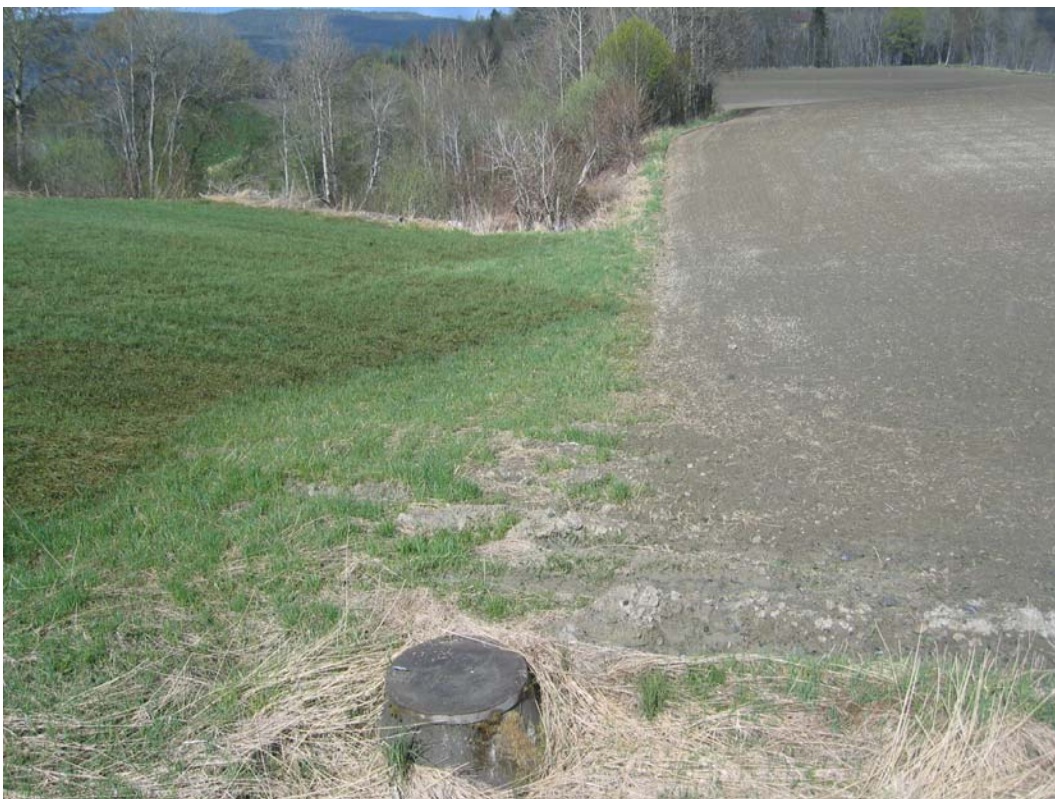
Bilde 2: Bekkelukking

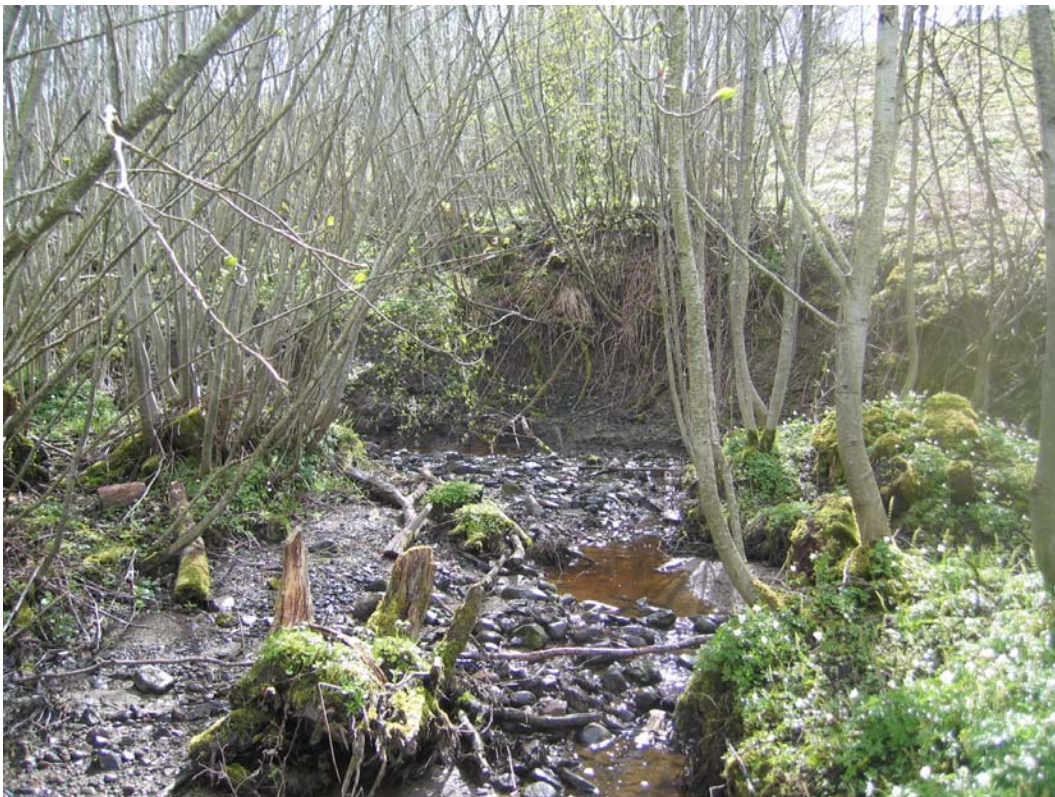
Bilde 4: Aktiv erosjon i yttersving

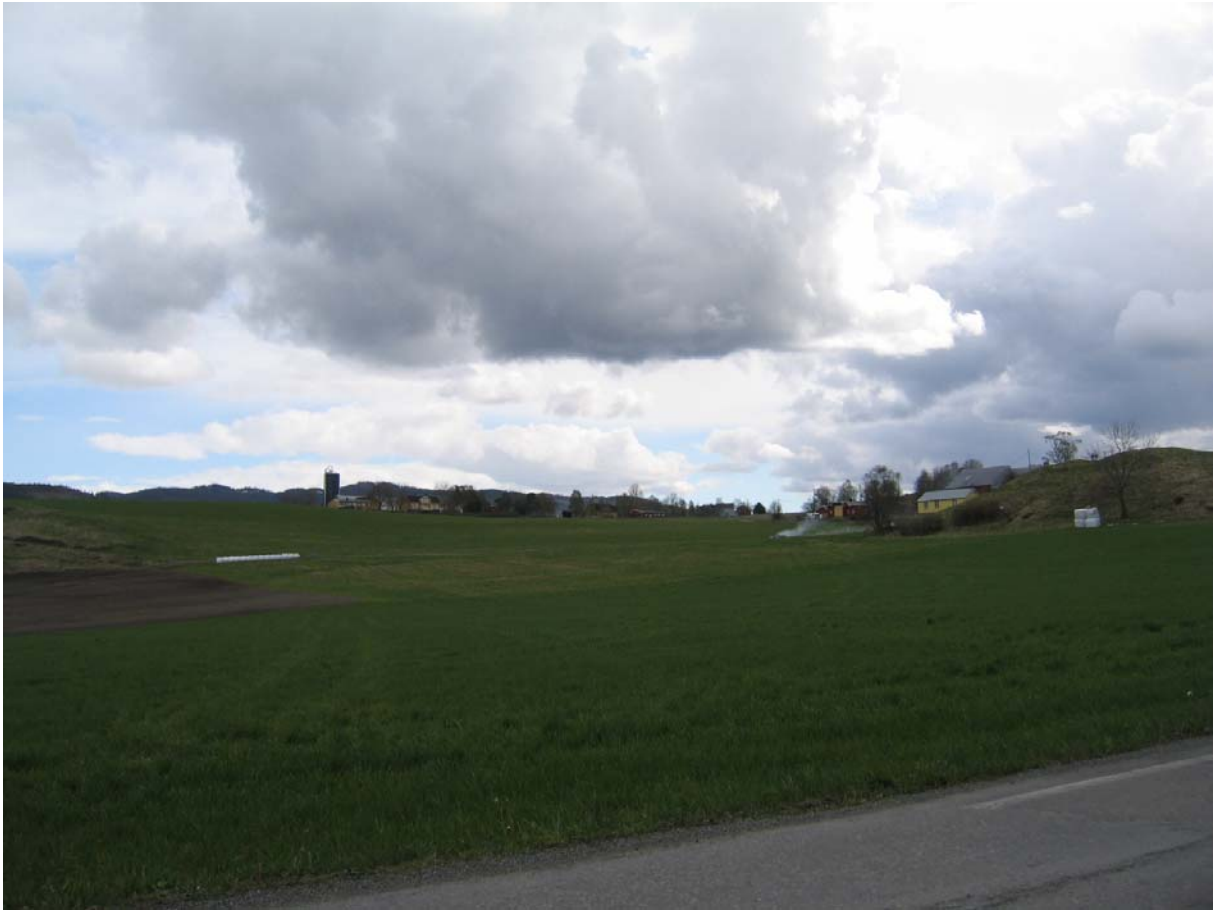
Bilde 1: Bekkelukking, drenering

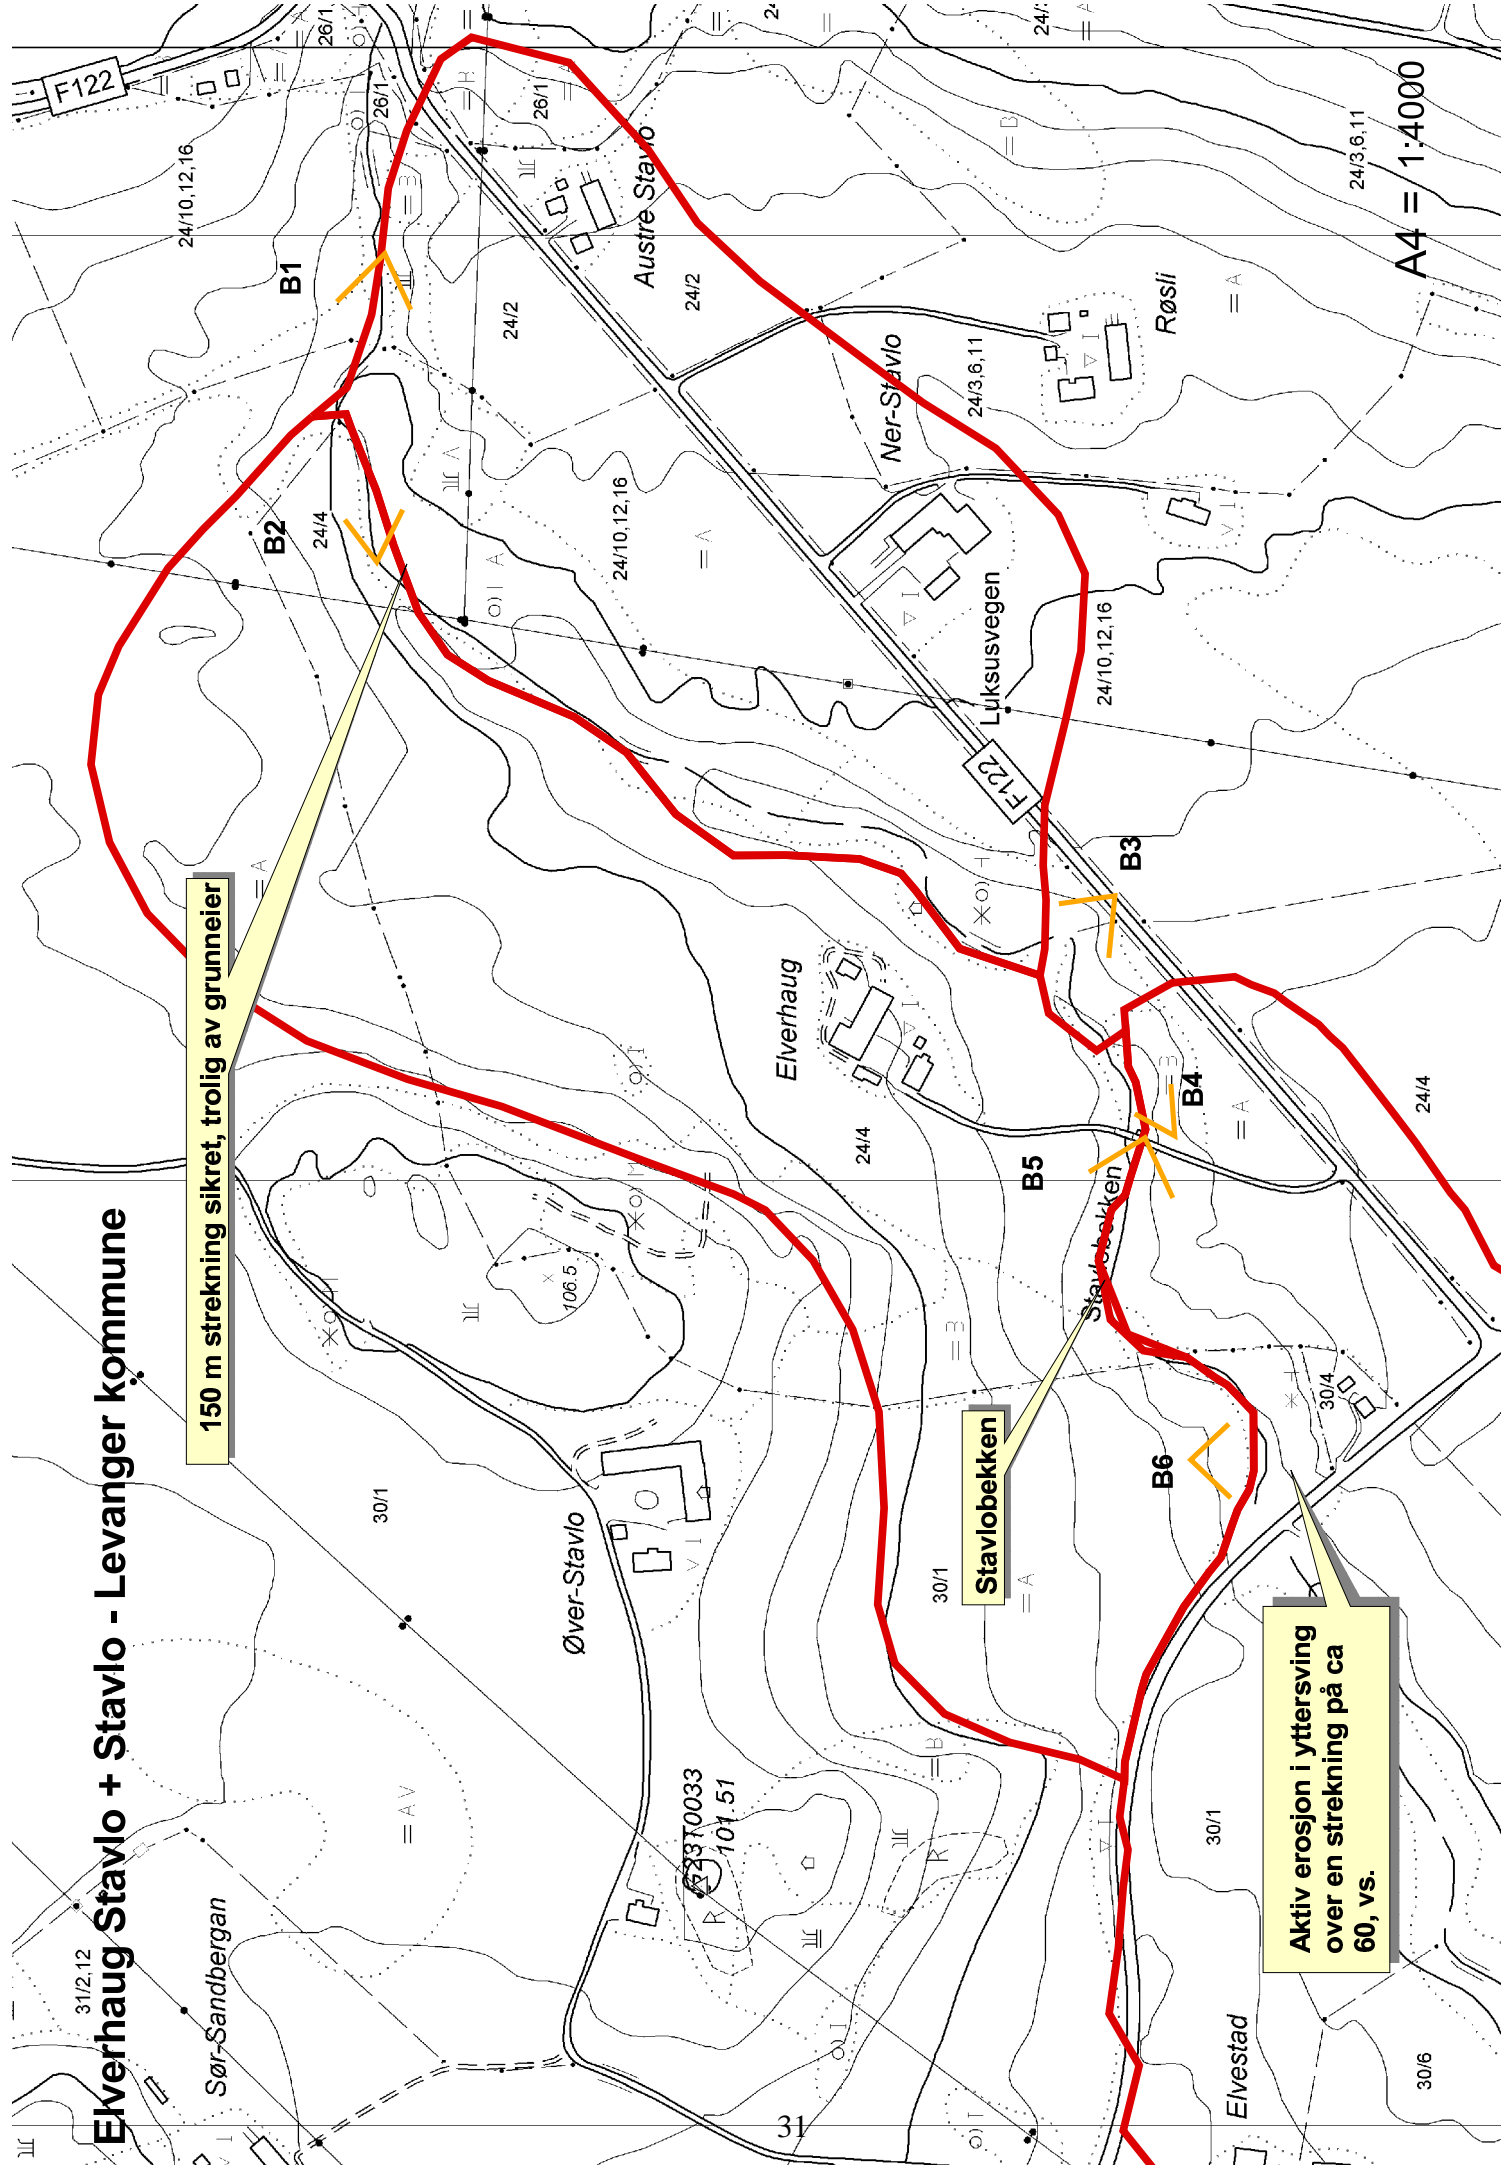
150 m strekning sikret, trolig av grunneier

Aktiv erosjon i yttersving over en strekning på ca 60, vs.

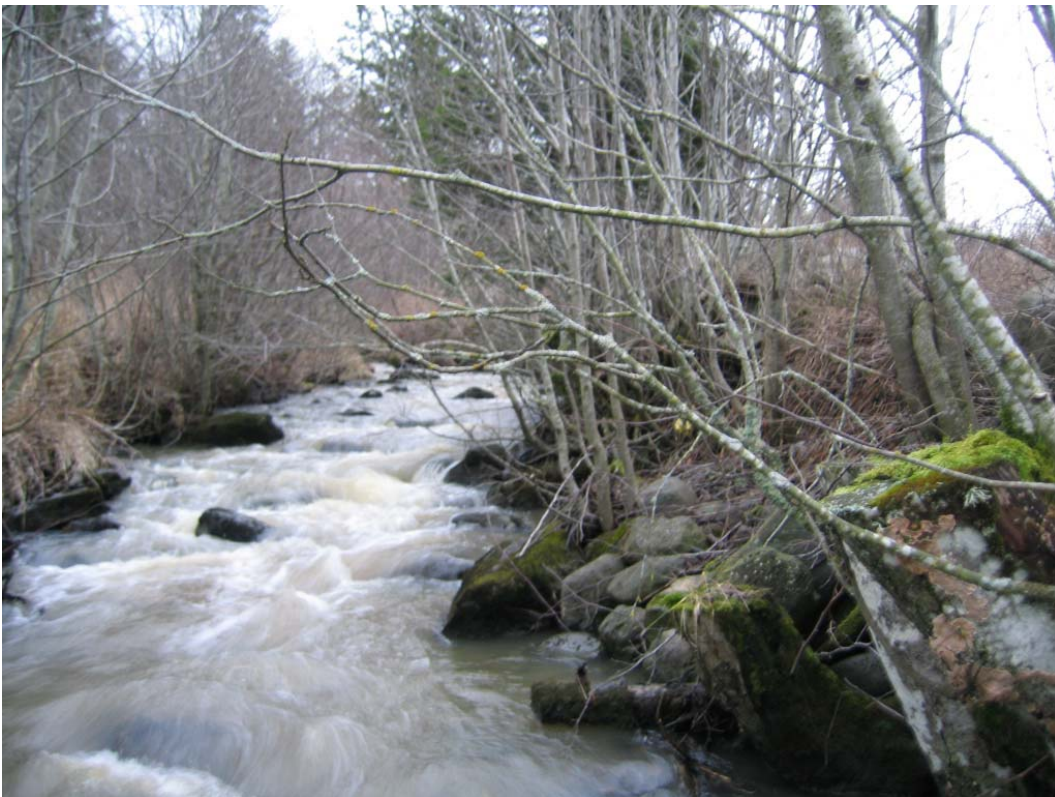
Bilde 2

| Faktor | Observasjon/beskrivelse | Kategori (sett x) | |
|---|--|---|---|
| Inngrep | Bakkeplanering og drenering. Ved bilde 2 er bekken sikret over en strekning på ca 150 m, trolig utført av grunneier. Sikringen fungerer. | Stort | |

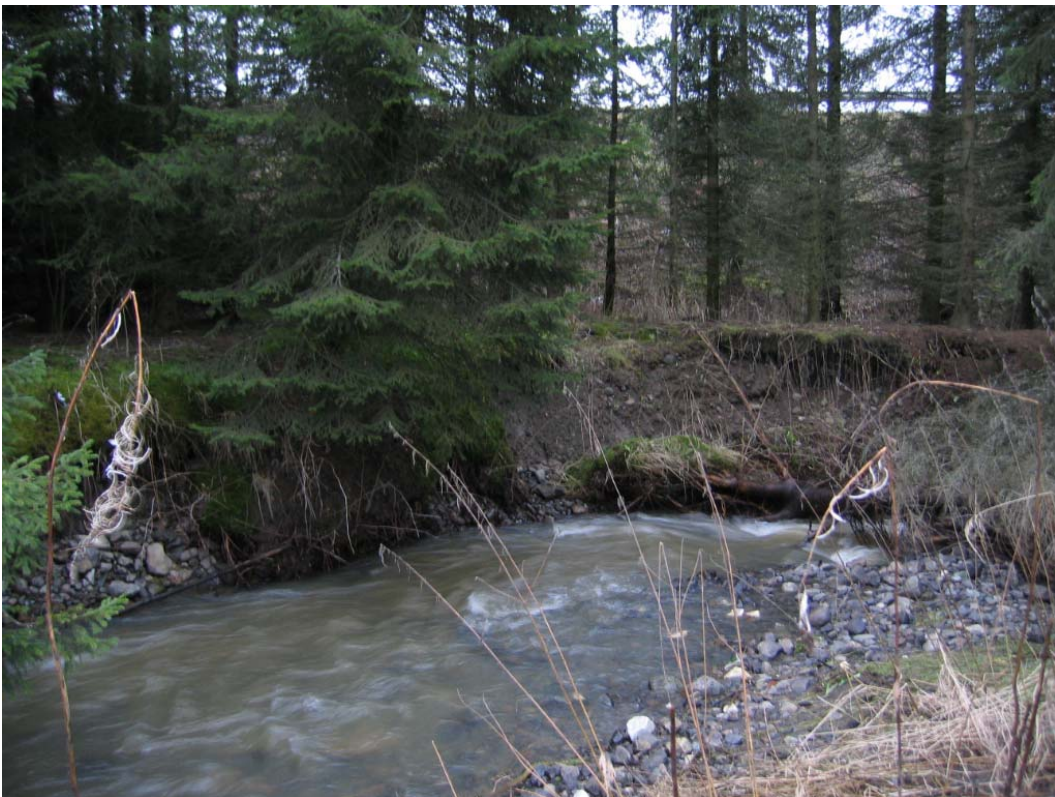
Bilde 6

| Faktor | Observasjon/beskrivelse | Kategori (sett x) | |
|---|--|---|---|
| Erosjon | <p>På strekningen fra bilde 1 ned til bilde 3 pågår det litt erosjon med noe erosjon i enkelte yttersvinger. Bilde 3 viser en sidebekk til Stavlobekken som går i rør under veien. Det pågår noe erosjon i bekken og høydeforskjellen fra veien ned til Stavlobekken er ca 8-10 m.</p> <p>Fra sidebekken ned til gårdsveien til Elverhaug gård pågår det litt/ingen erosjon, se bilde 4.</p> <p>Fra gårdsveien og ned til riksvei 754 pågår det noe erosjon og aktiv erosjon de siste 60 m langs venstre side av bekken, se bilde 6. Bekken går her kraftig på mot bekkesiden.</p> | Aktiv | |

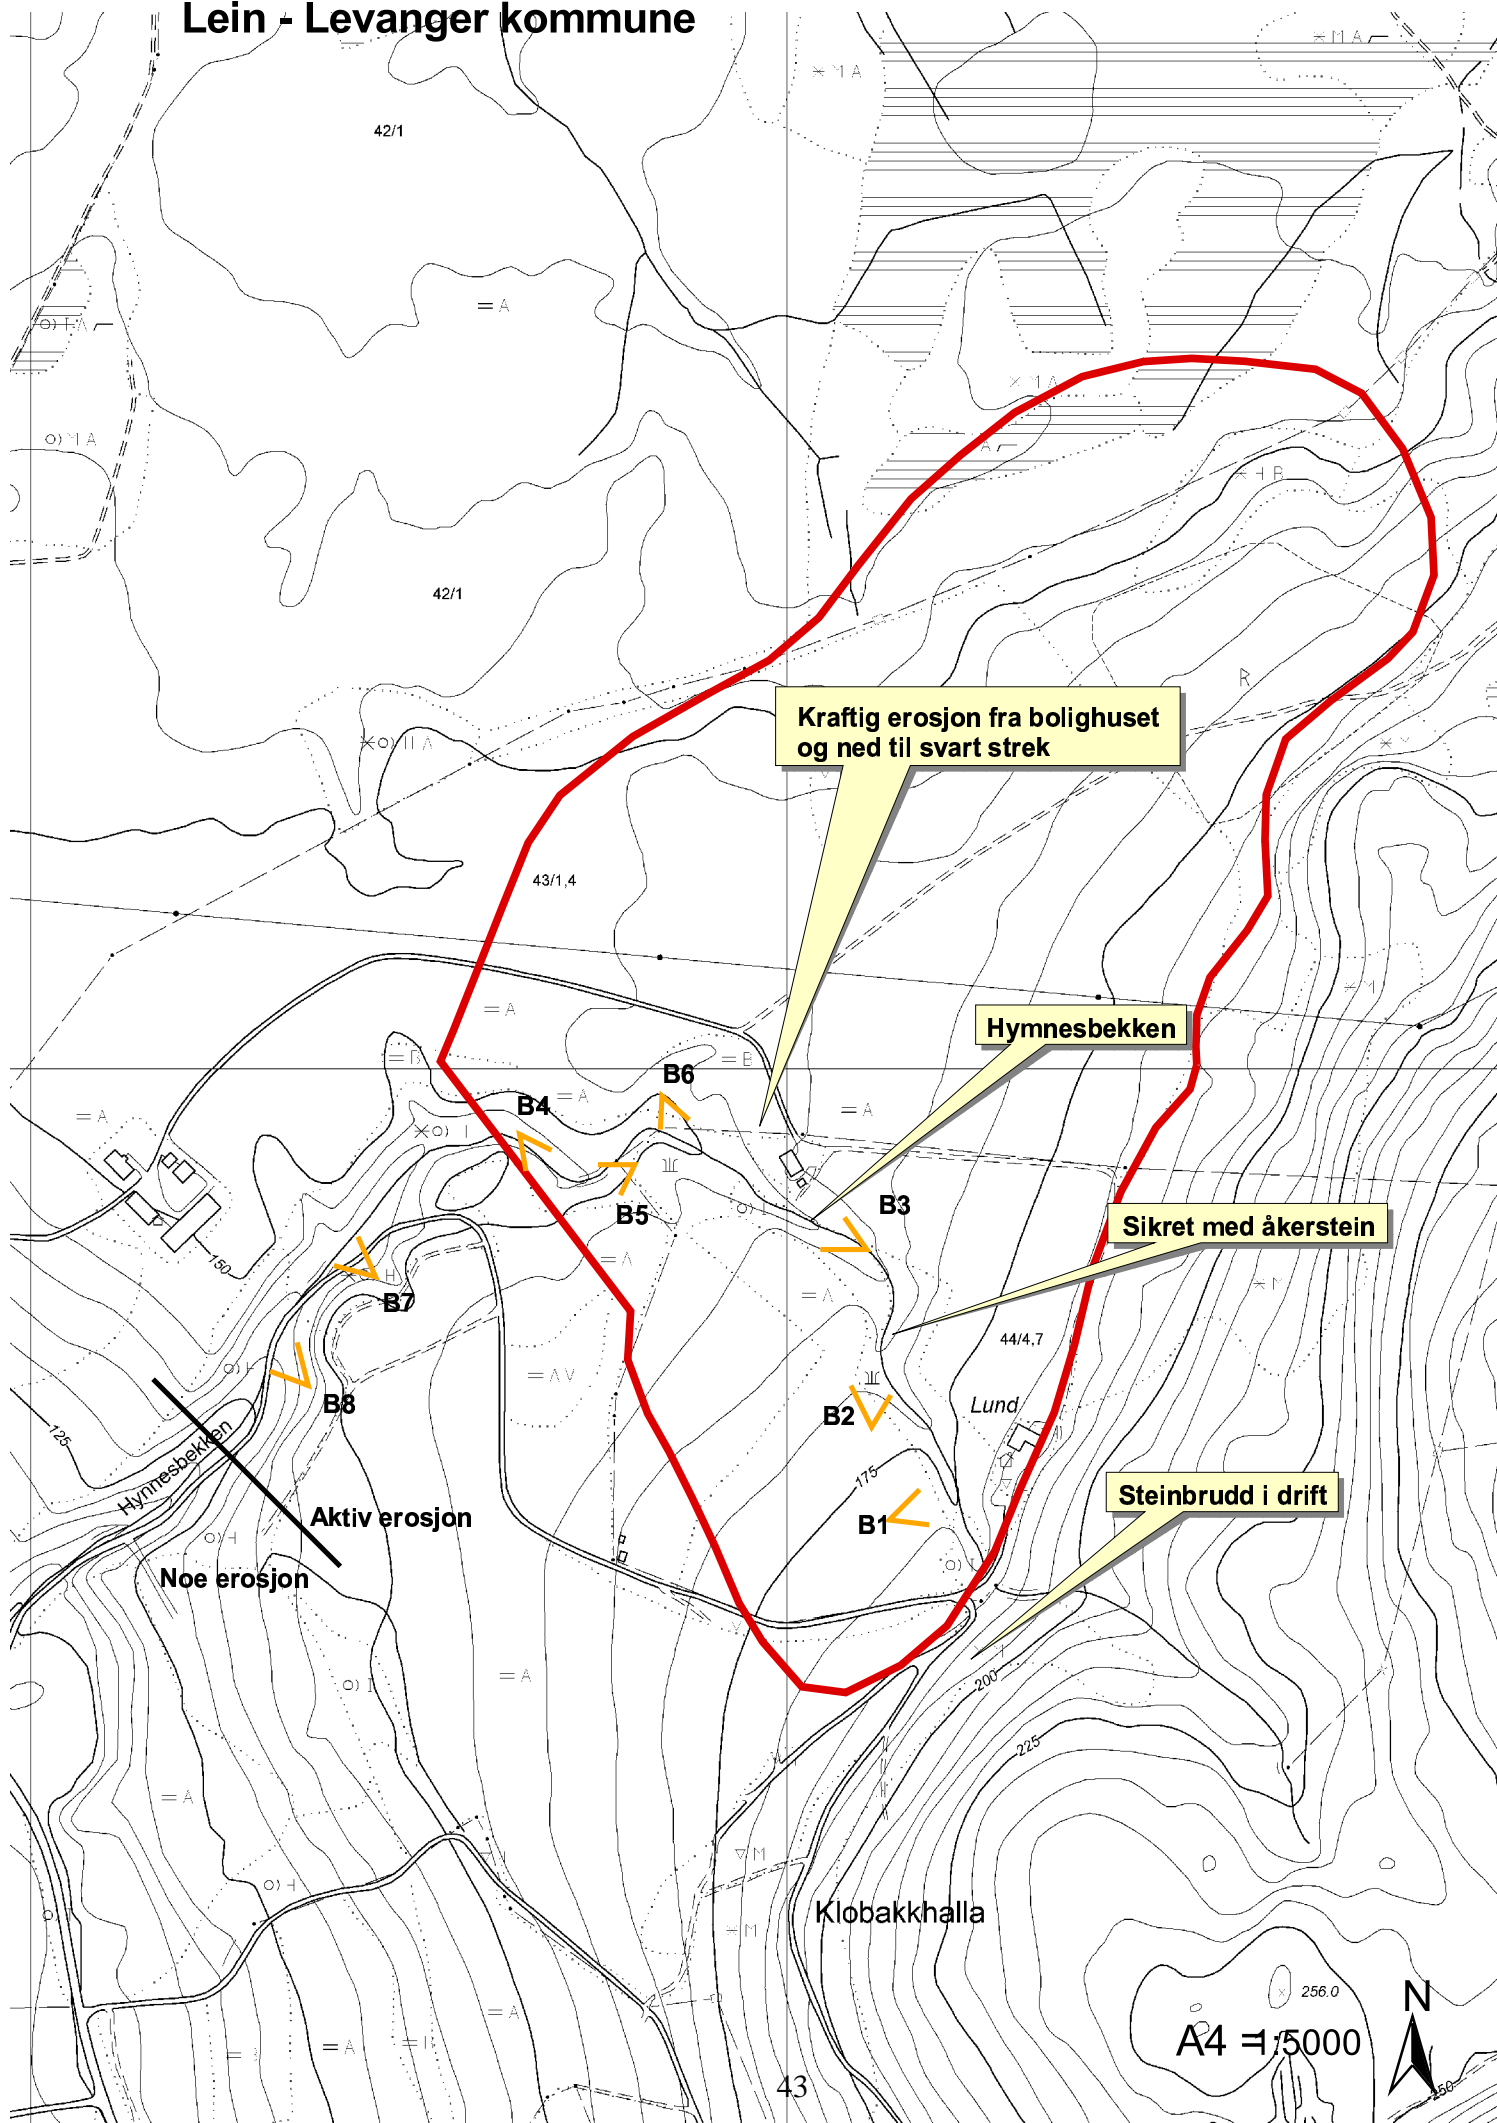
Kraftig erosjon fra bolighuset og ned til svart strek

Sikret med åkerstein

Aktiv erosjon
Noe erosjon

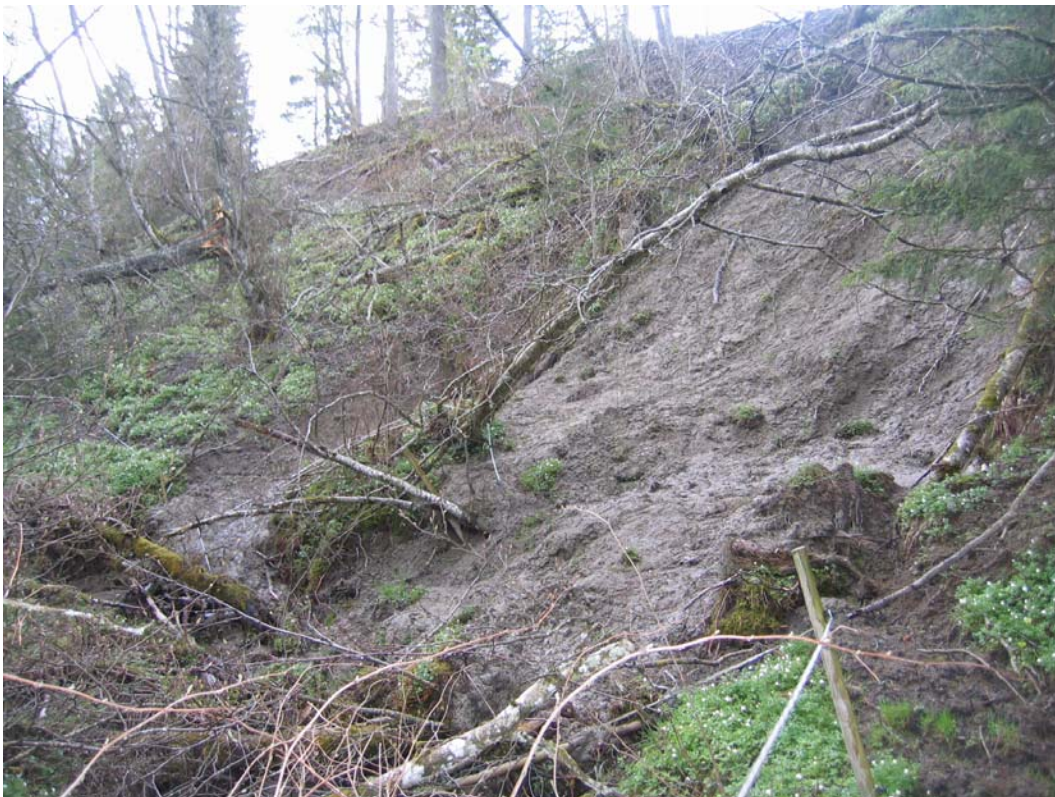
Bilde 4: Aktiv erosjon, stort åpent ras.

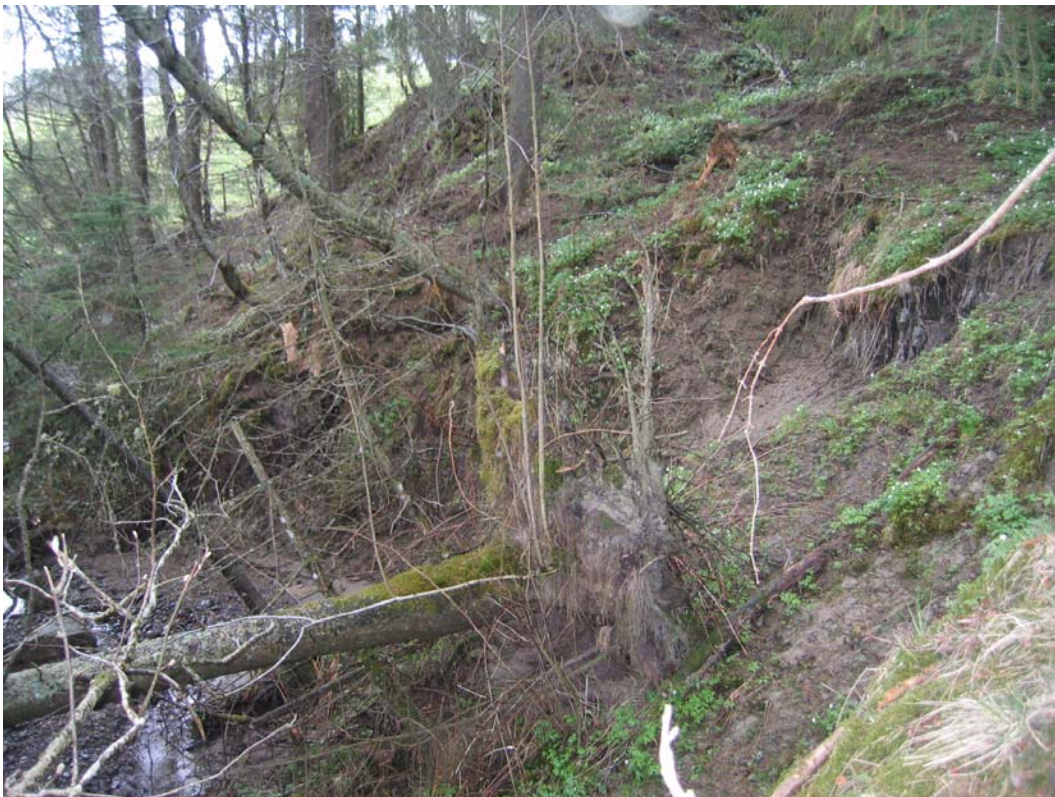
Bilde 6: Aktiv erosjon.

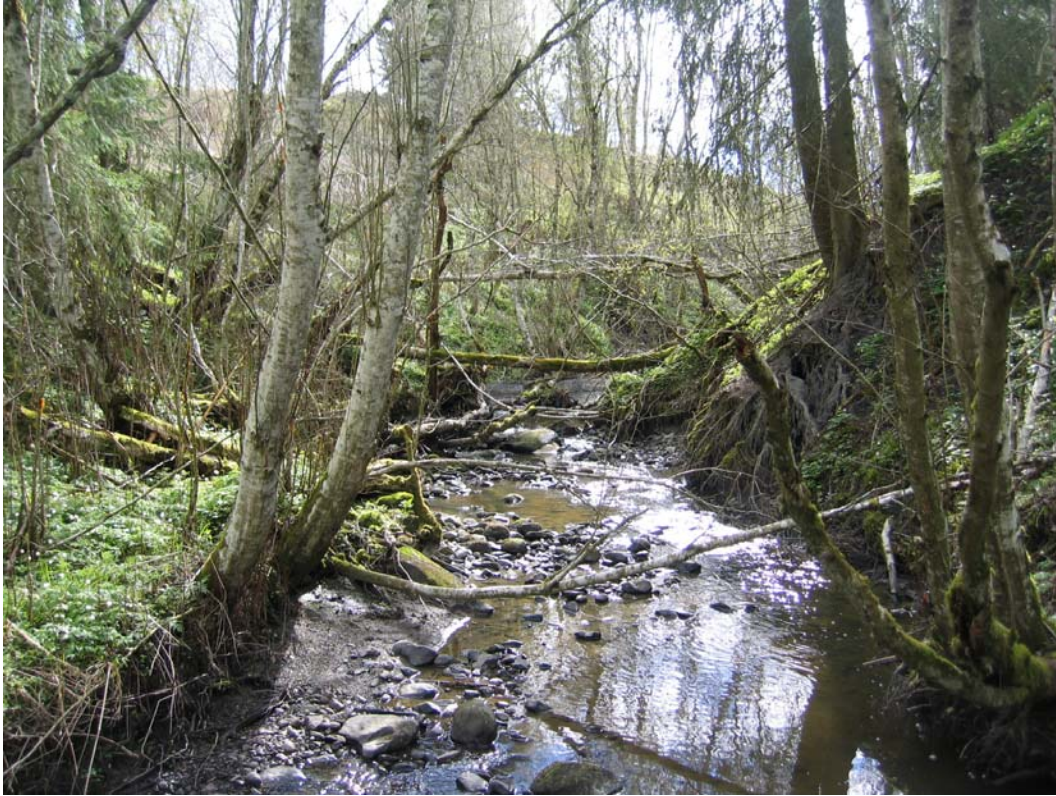
Bilde 1: Aktiv erosjon/noe erosjon

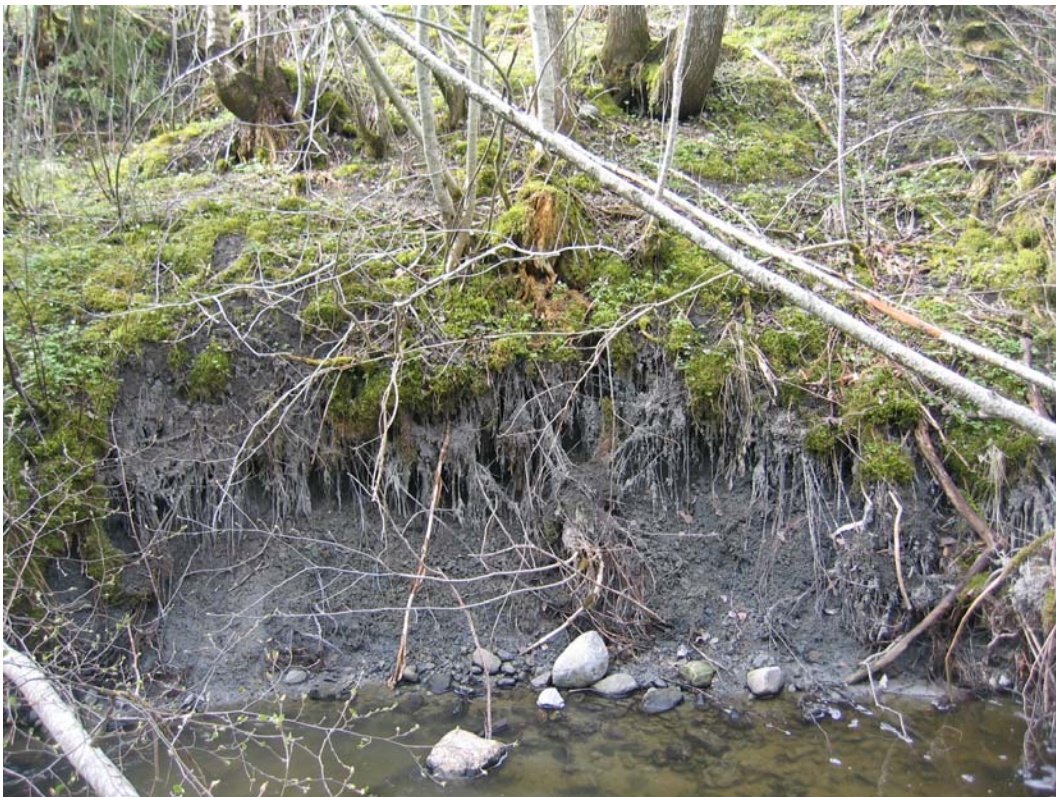
Bilde 2: Aktiv erosjon

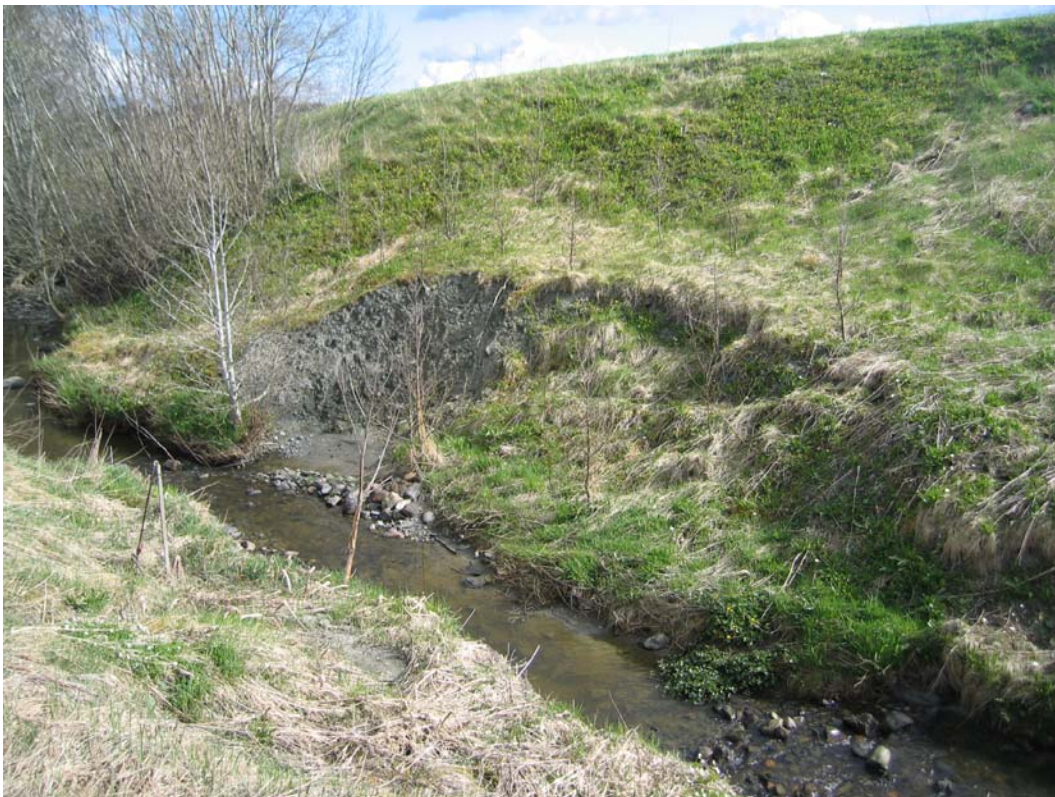
Bilde 4: Aktiv erosjon

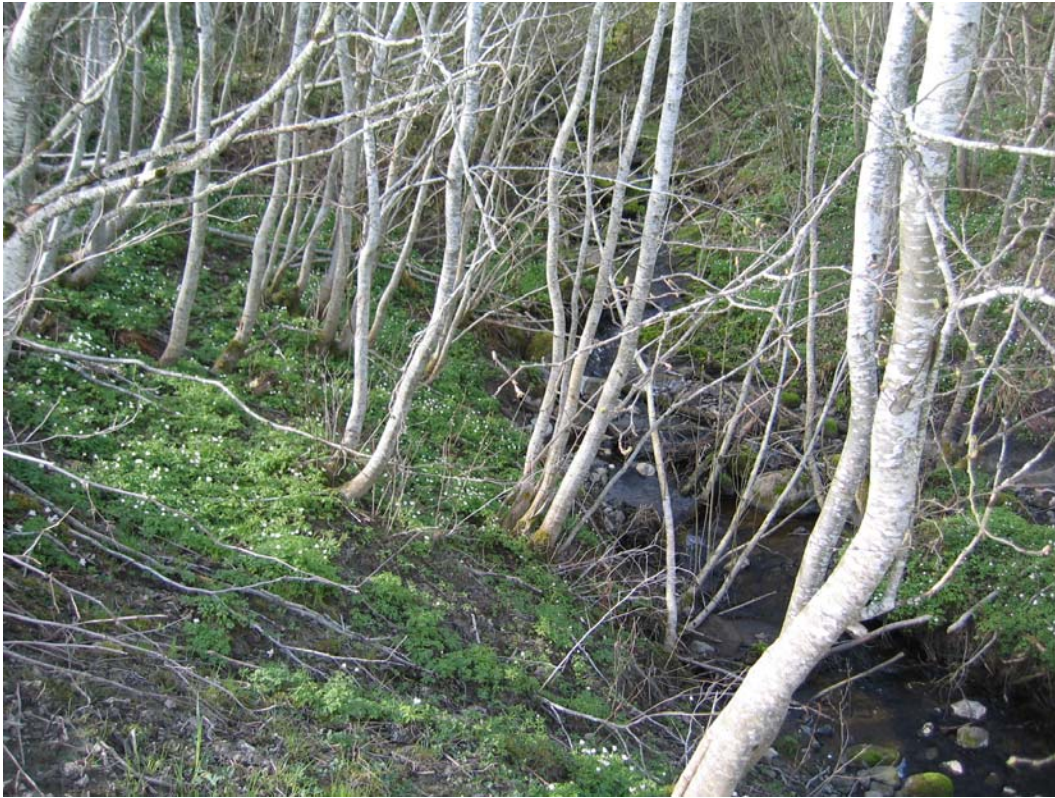
Bilde 1: Litt erosjon/noe erosjon

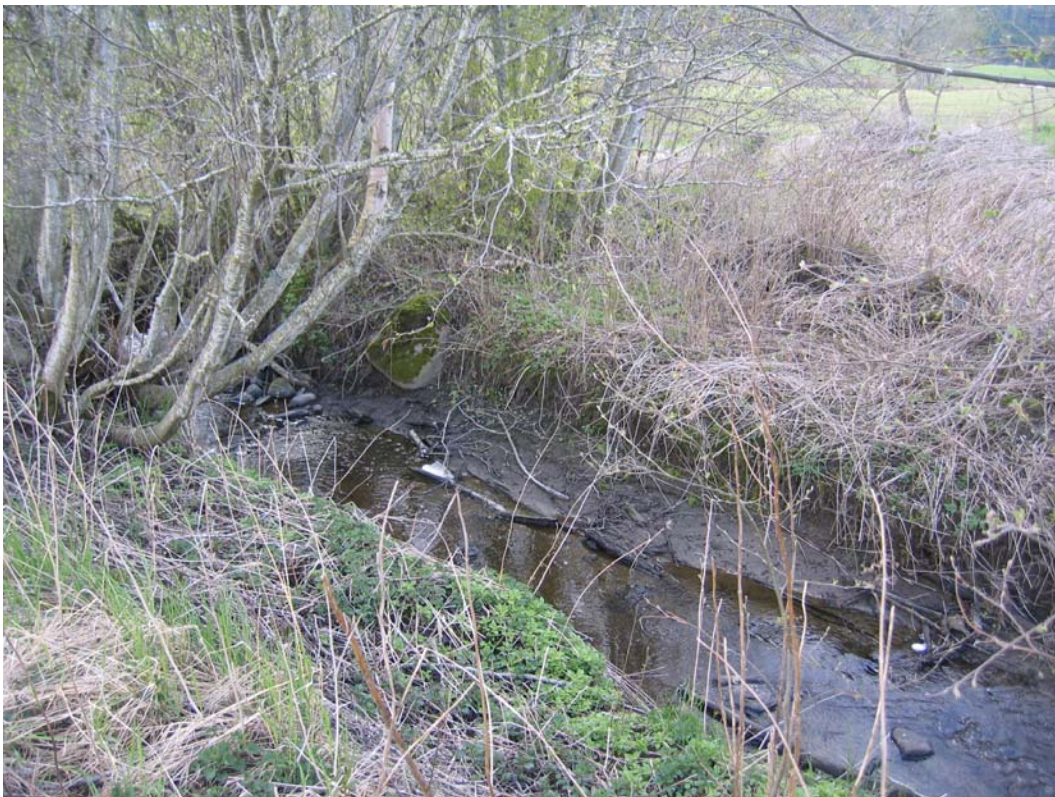
Bilde 2: Noe erosjon.

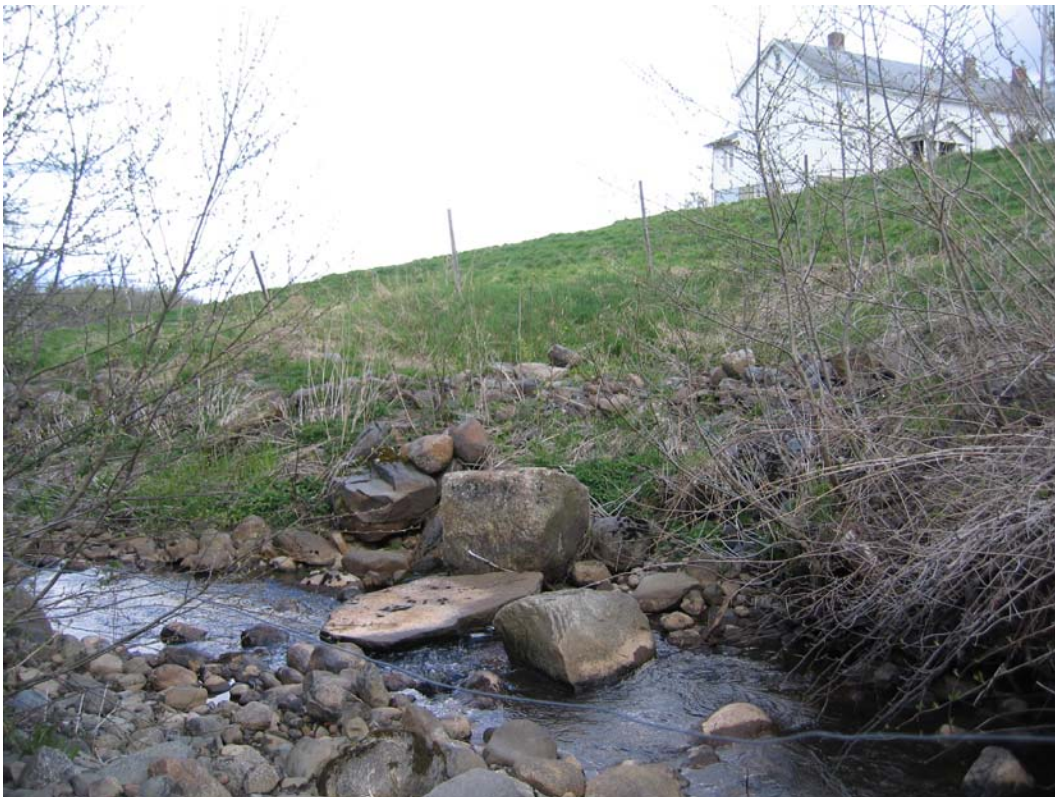
Bilde 4: Grunneier sikret med åkerstein og en del stor stein.

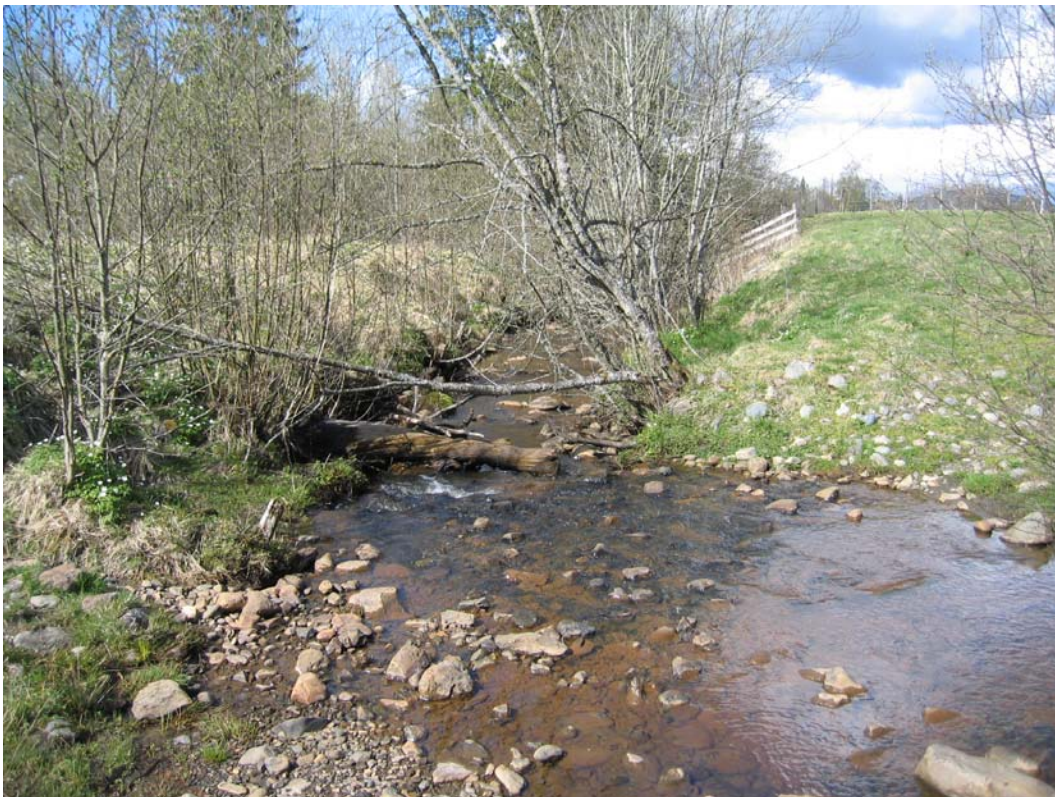
Bilde 6: Litt erosjon

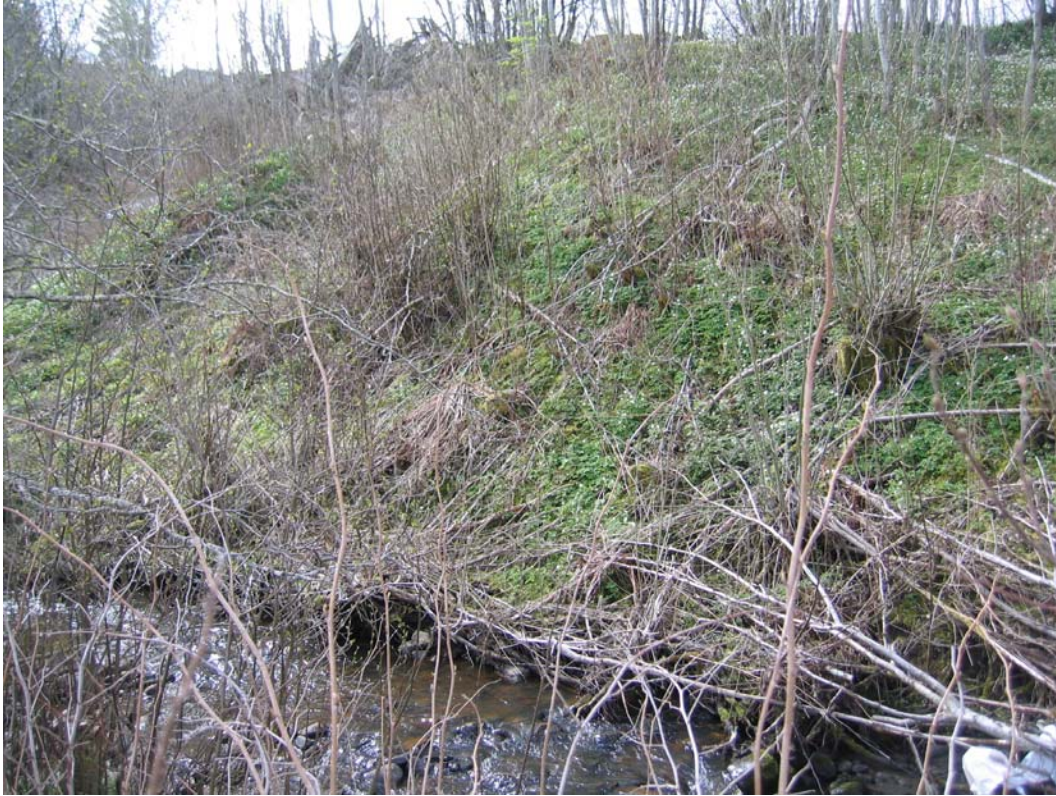
Bilde 7: Litt erosjon i bekken, rolige forhold i den bratte skråningen
