Norges
vassdrags- og
energidirektorat

Klassifisering av kvikkleiresoner

Levanger – Rapport 1

Klassifisering av kvikkleiresoner i Levanger kommune – Rapport 1

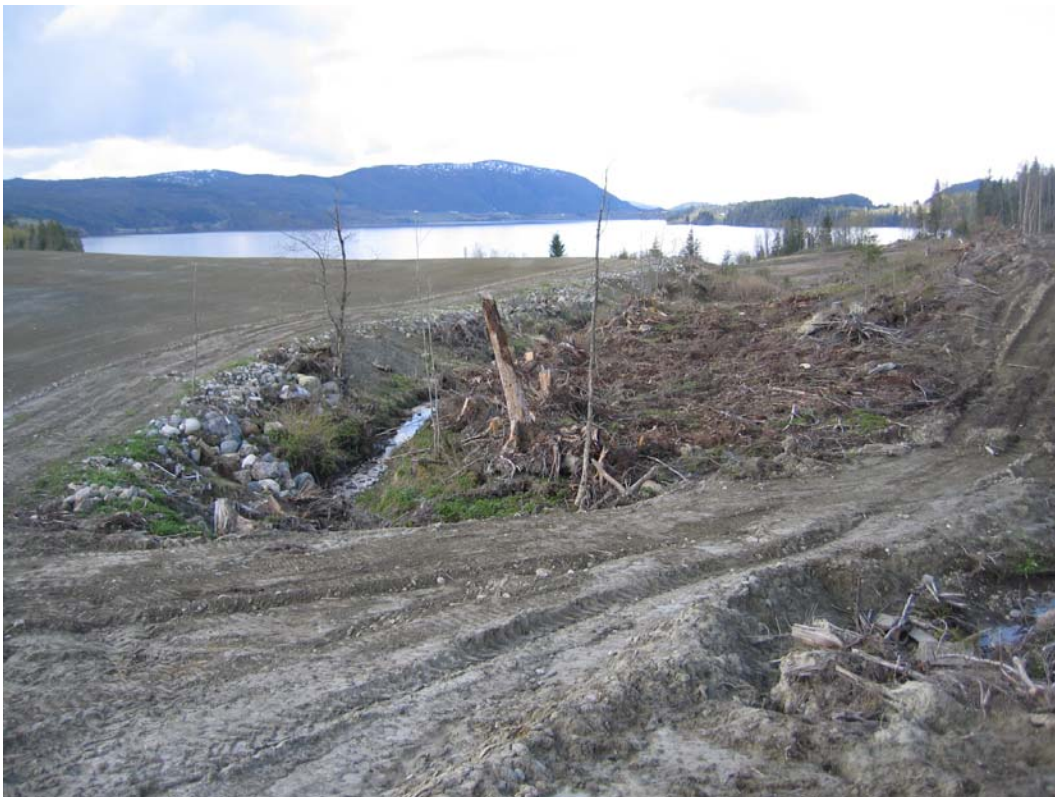
Bilde 4: Kanalisering av bekken, rolige forhold.

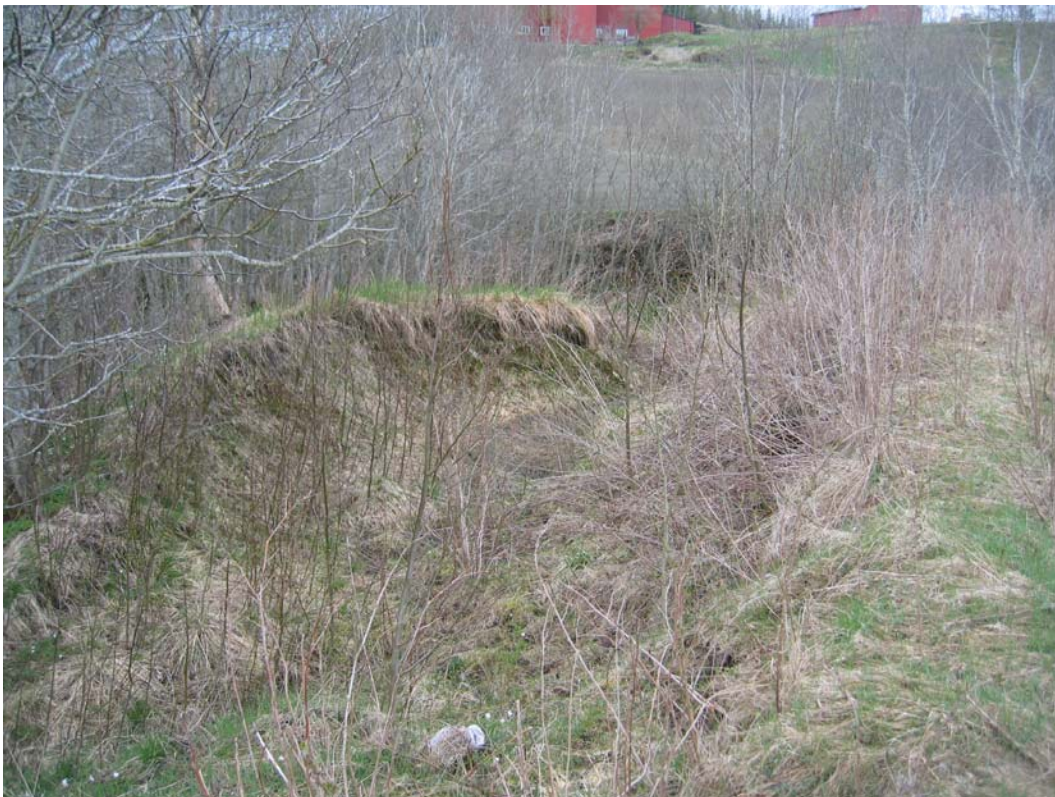
| Faktor | Observasjon/beskrivelse | Kategori (sett x) | |
|---|--|---|---|
| Erosjon | Det pågår litt erosjon i bekken som har ført til en bunnsenking på ca 0,5 m. Bilde 2 viser et gammelt ras ca 5-10 m fra bekken. Bekkebunnen består av grus og silt. Det er lite sig i skråningene ned mot bekken. Se kart og bilder. | Aktiv | |

Bilde 2: Bildet viser gammelt ras ca 5-10 m til høyre for bekken.

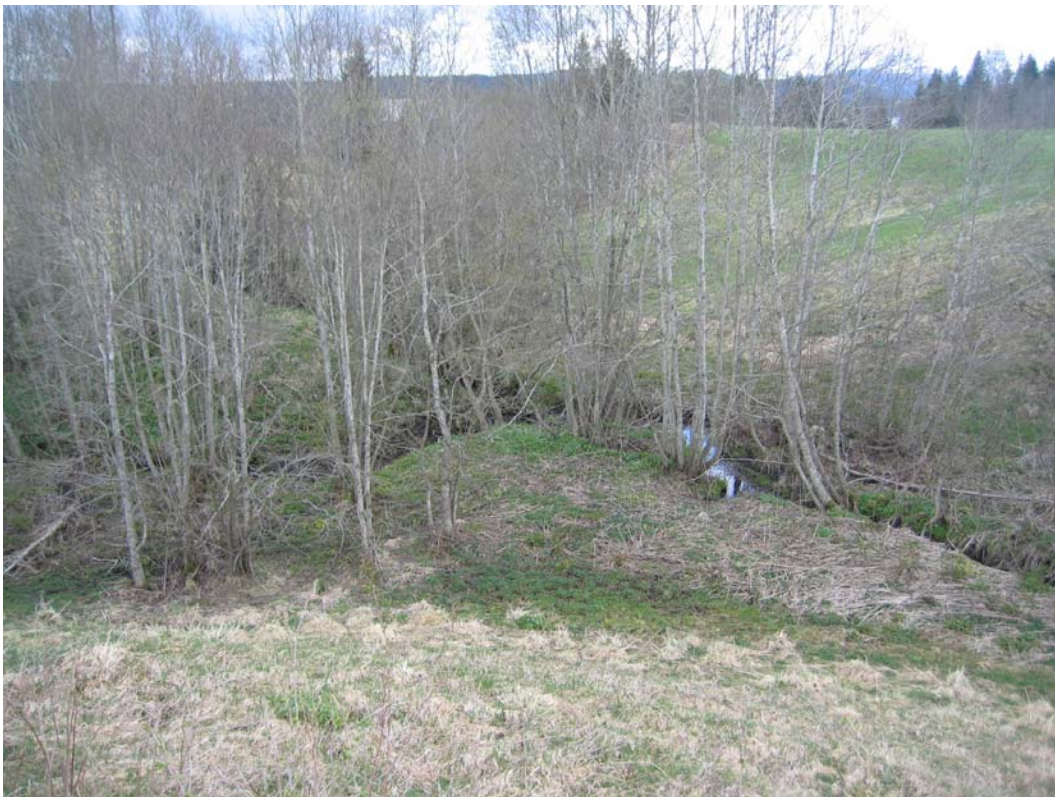
Bilde 4: Litt erosjon, bunnsenking ca 0,5 m.

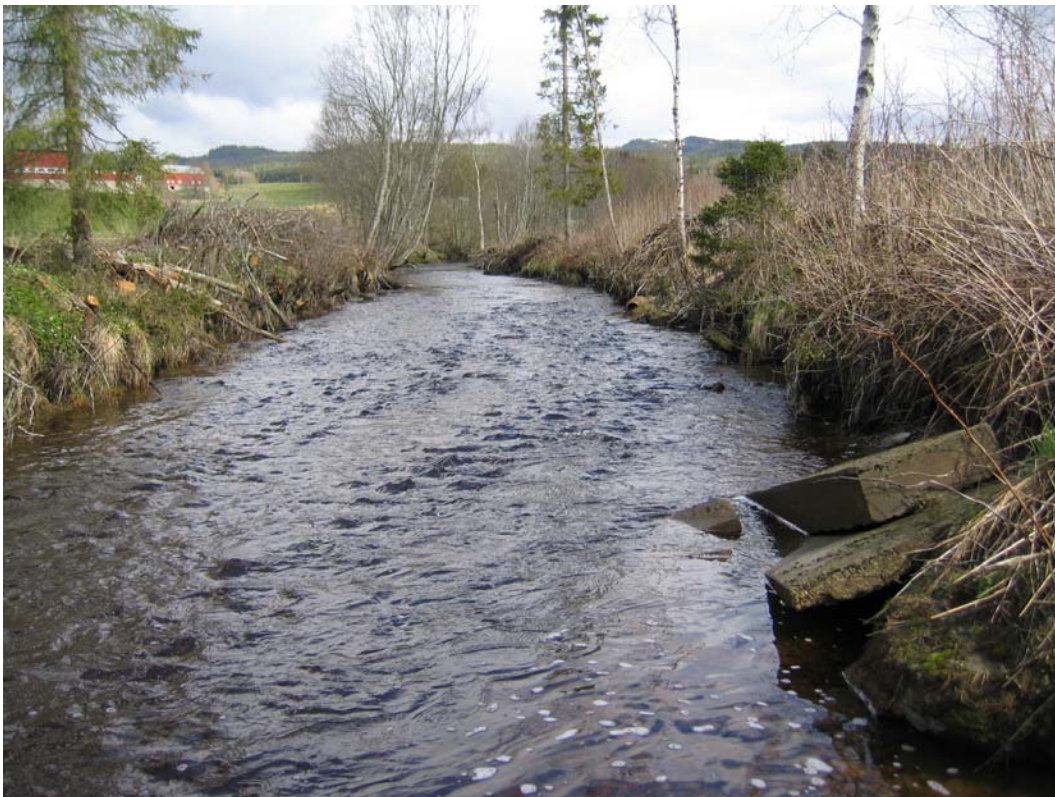
Bilde 2: Litt erosjon, bunnsenking ca 0,5 m.

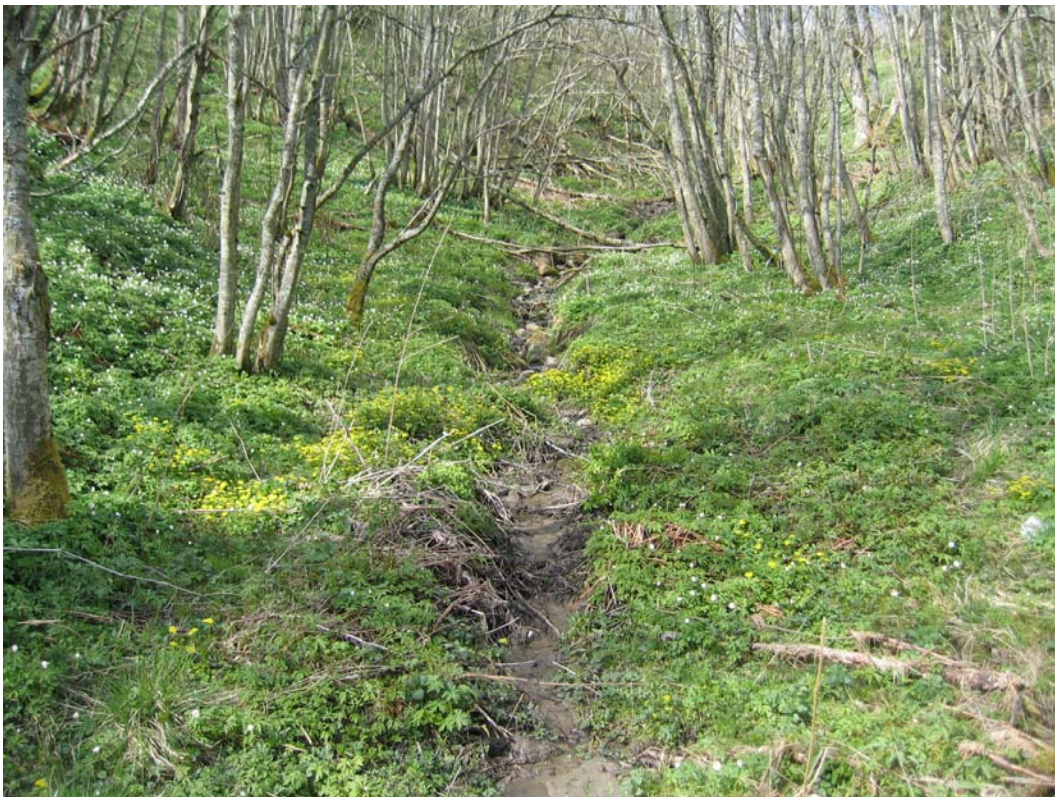
Bilde 6: Litt erosjon.

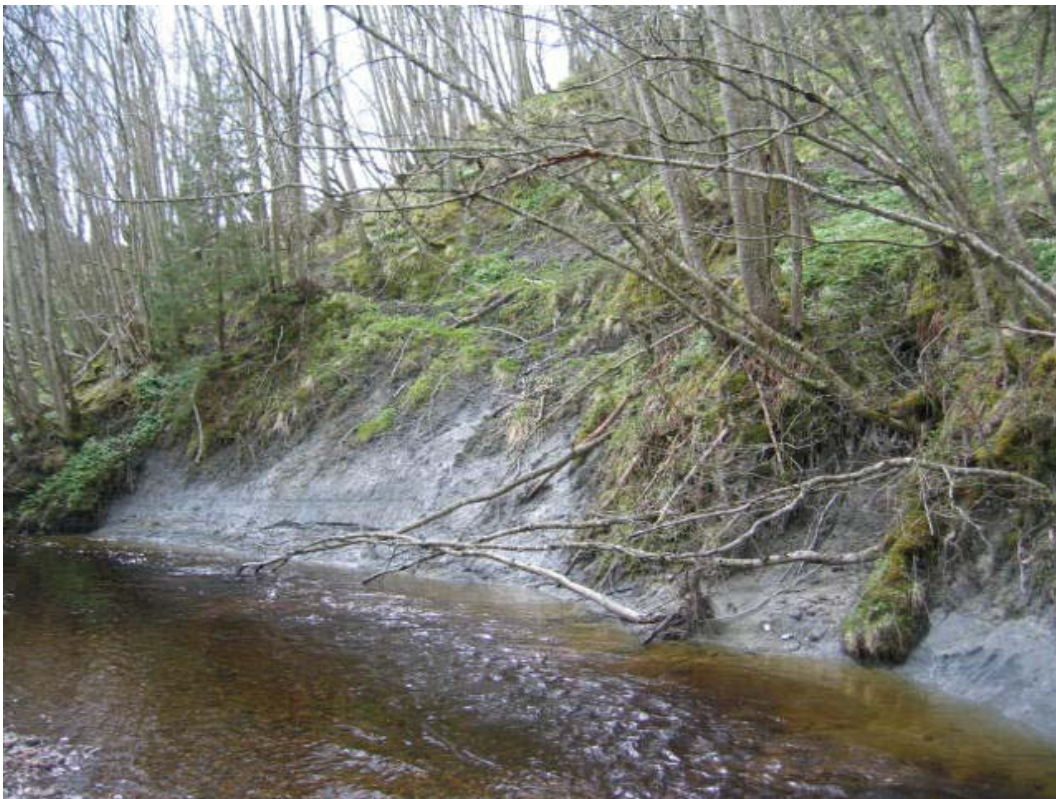
Bilde 6: Aktiv erosjon i yttersving.

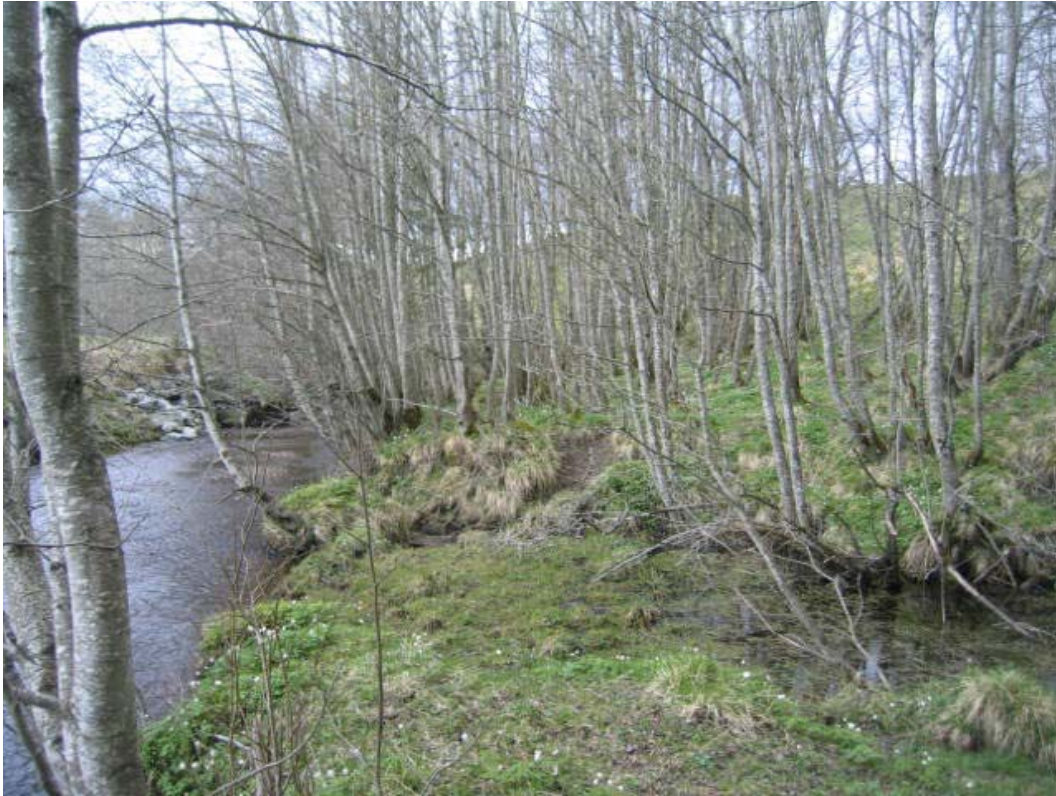
Bilde 7: Litt erosjon, små høydeforskjeller.

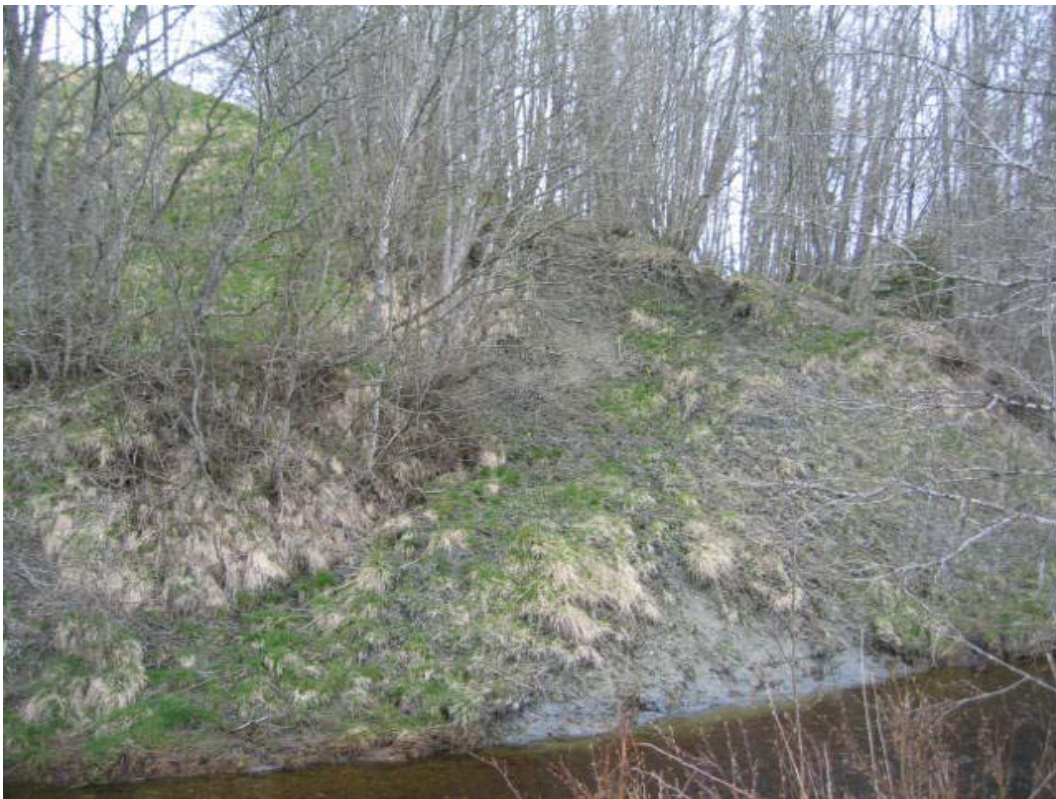
Bilde 8: Noe erosjon.

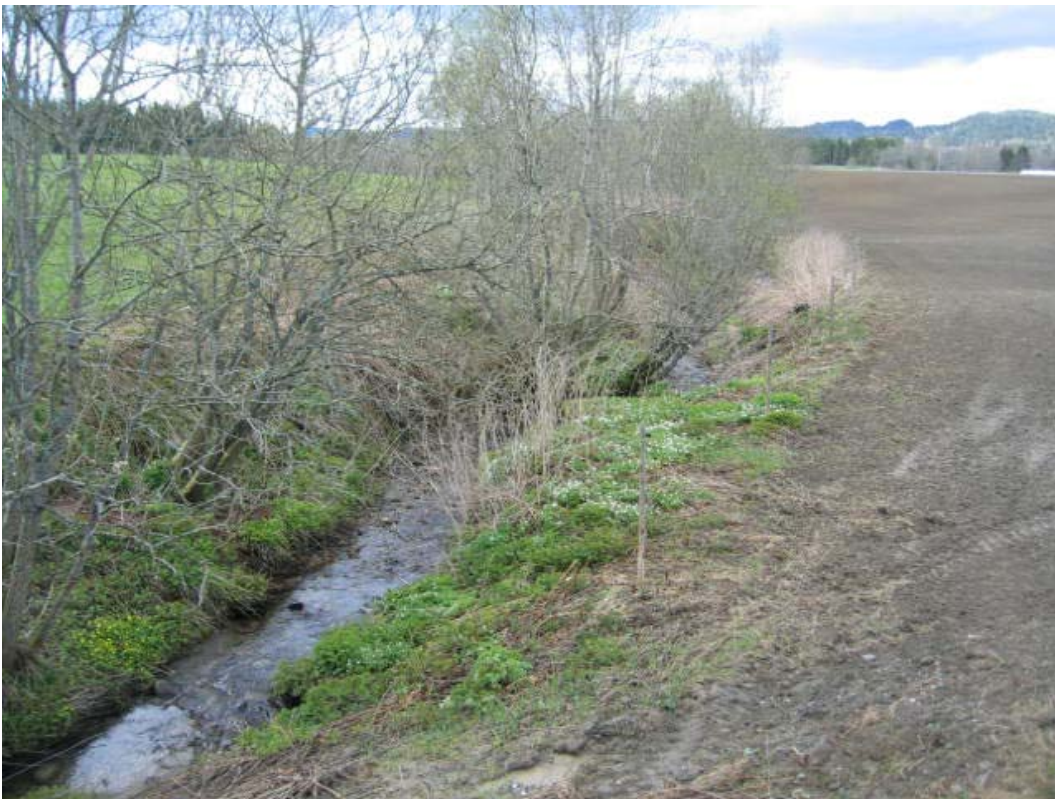
Bilde 4: Noe erosjon/litt erosjon

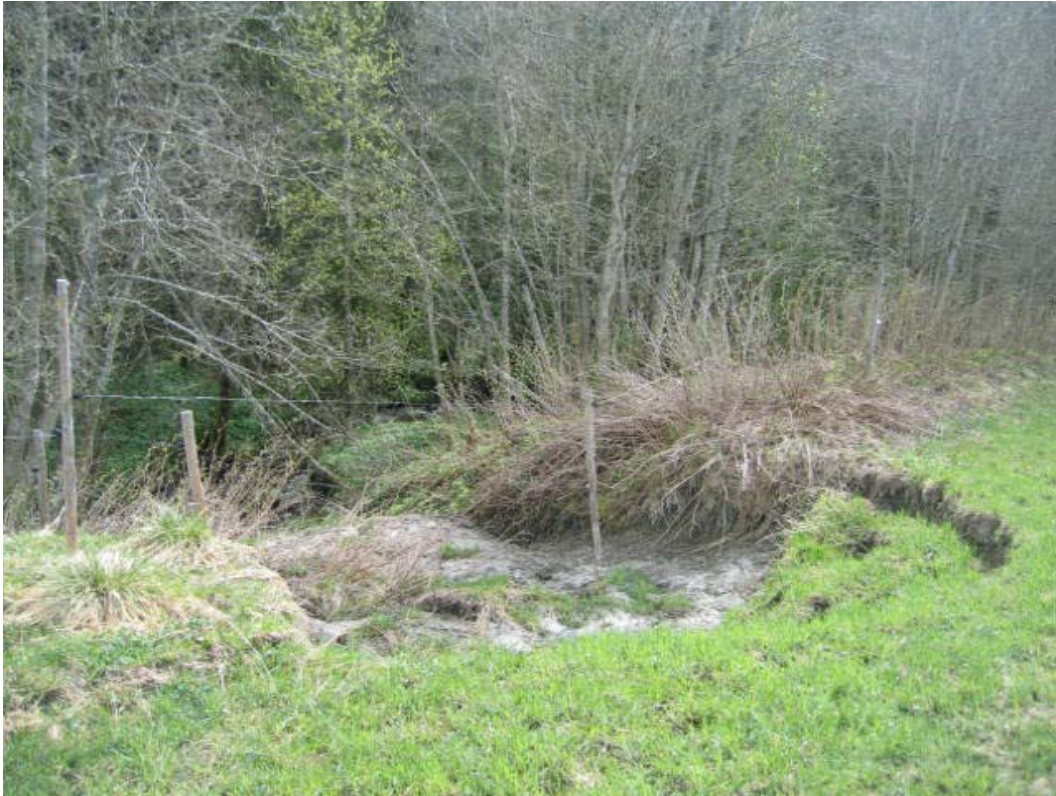
Bilde 5: Aktiv erosjon.

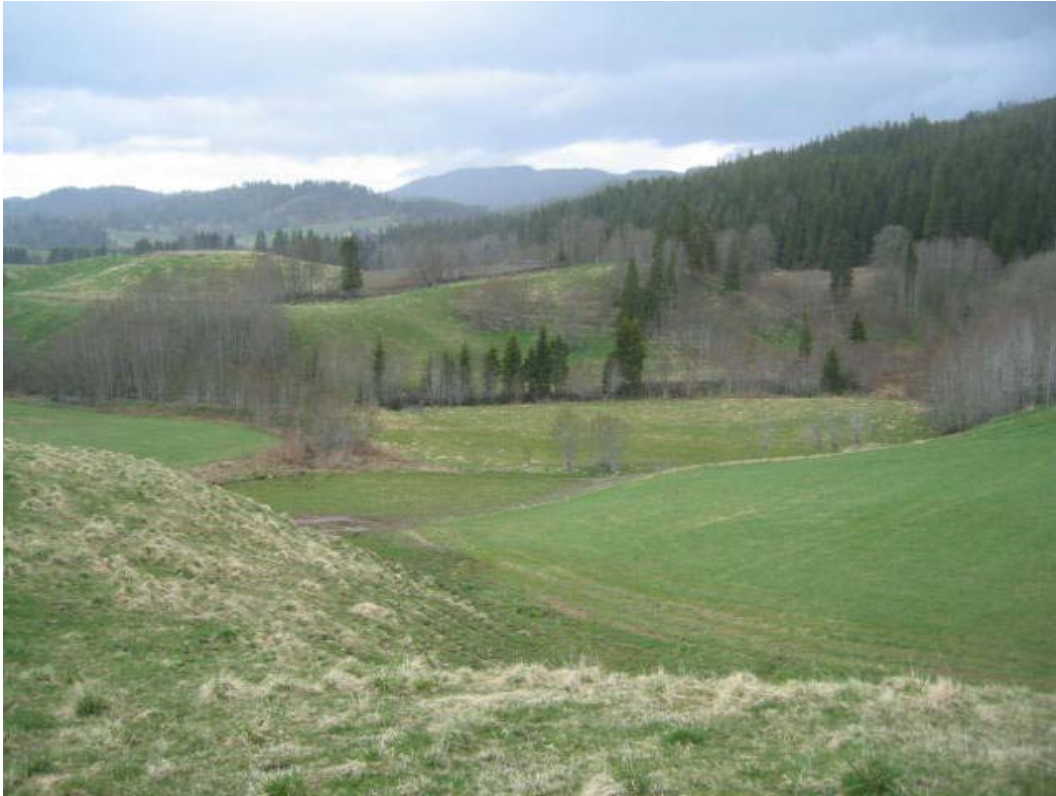
Bilde 7: Litt erosjon i bekken

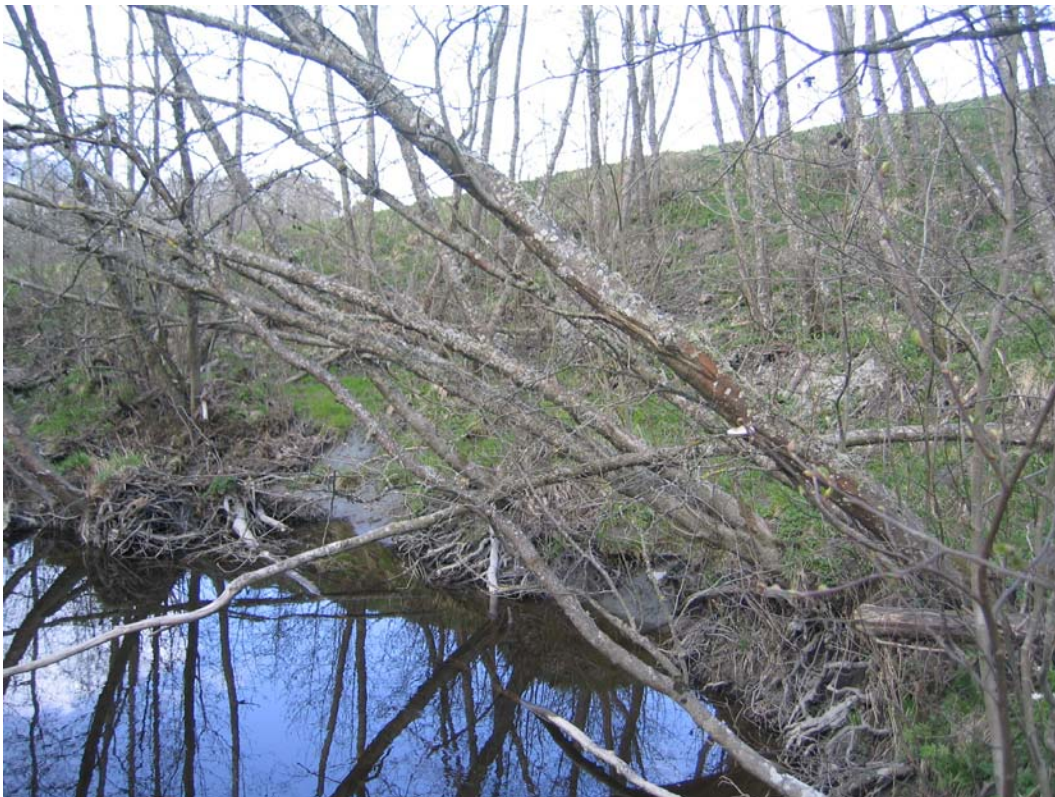
Bilde 2: Noe erosjon i yttersvingen før rasområdet

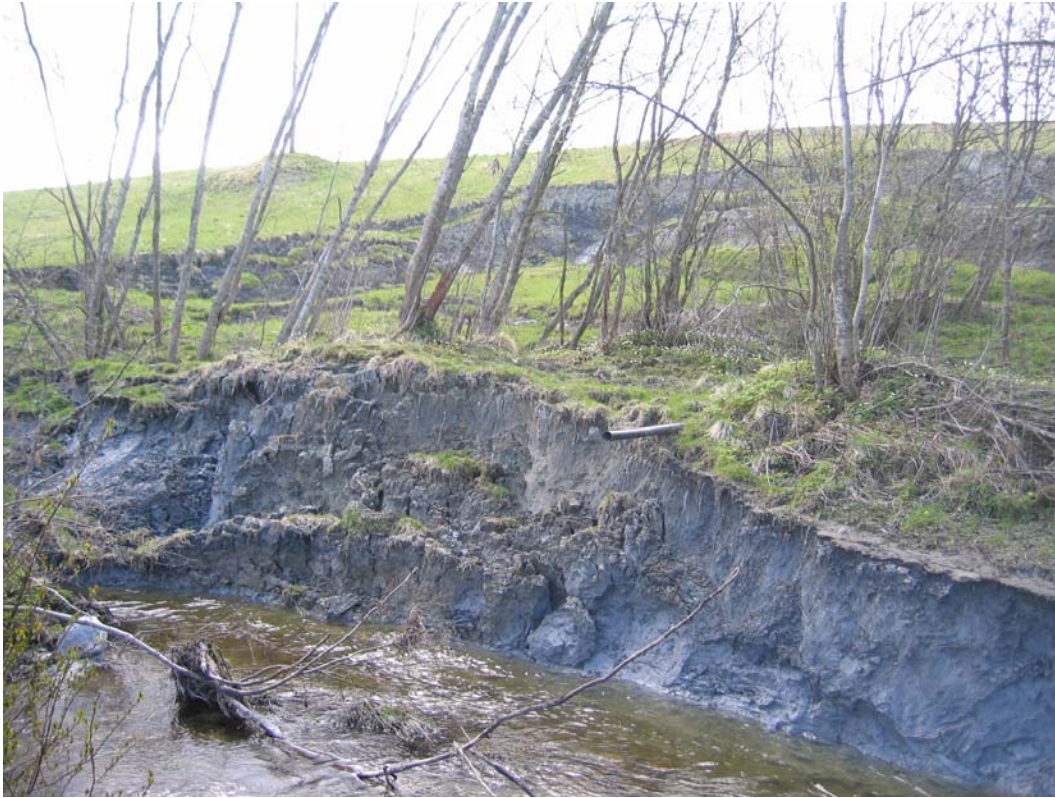
Bilde 3: Aktiv erosjon, ras!

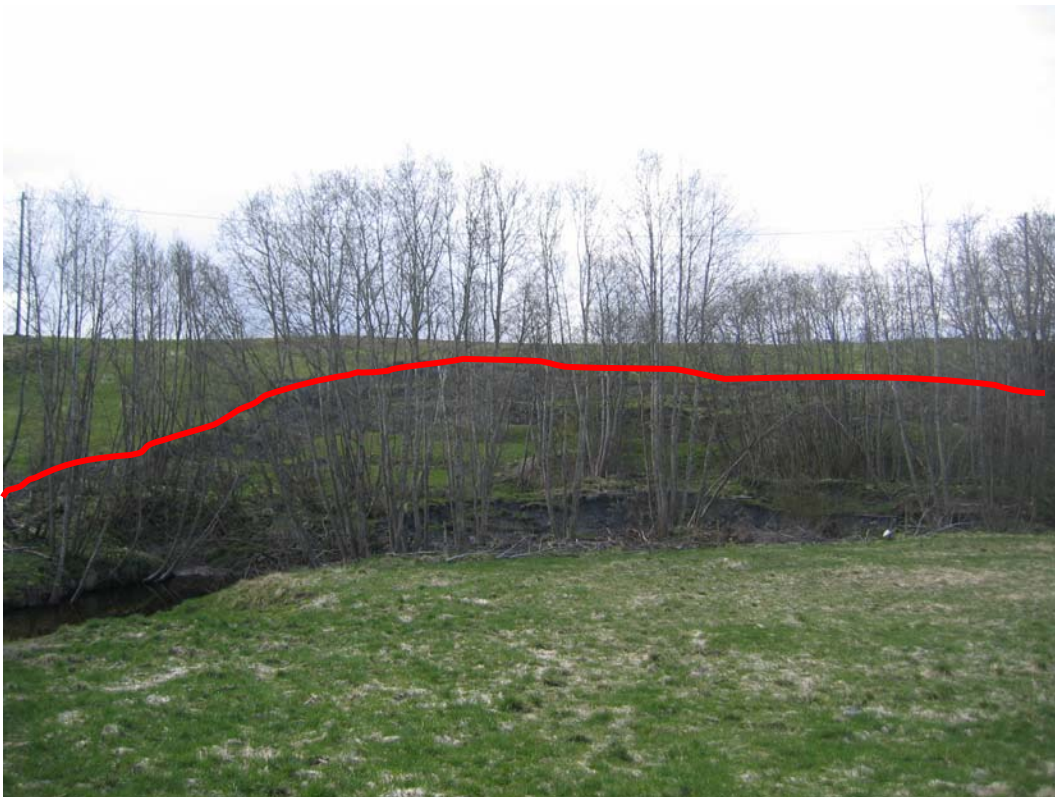
Bilde 4: Rød linje markerer raskanten, ca 50 m bredt ras
