Klassifisering av kvikkleiresoner

Steinkjer kommune – Rapport 1:

Sonene vest i kommunen

Dato: 22.12.2005	Saksbehandler: Geir B. Hagen
Revidert:	Ansvarlig: Mads Johnsen
Kommune: Steinkjer	NVE Region Midt-Norge
Fylke: Nord-Trøndelag	Vestre Rosten 81, 7075 TILLER
Vassdragsnr.: 128/129	Tlf.: 72 89 65 50 Faks: 72 89 65 51

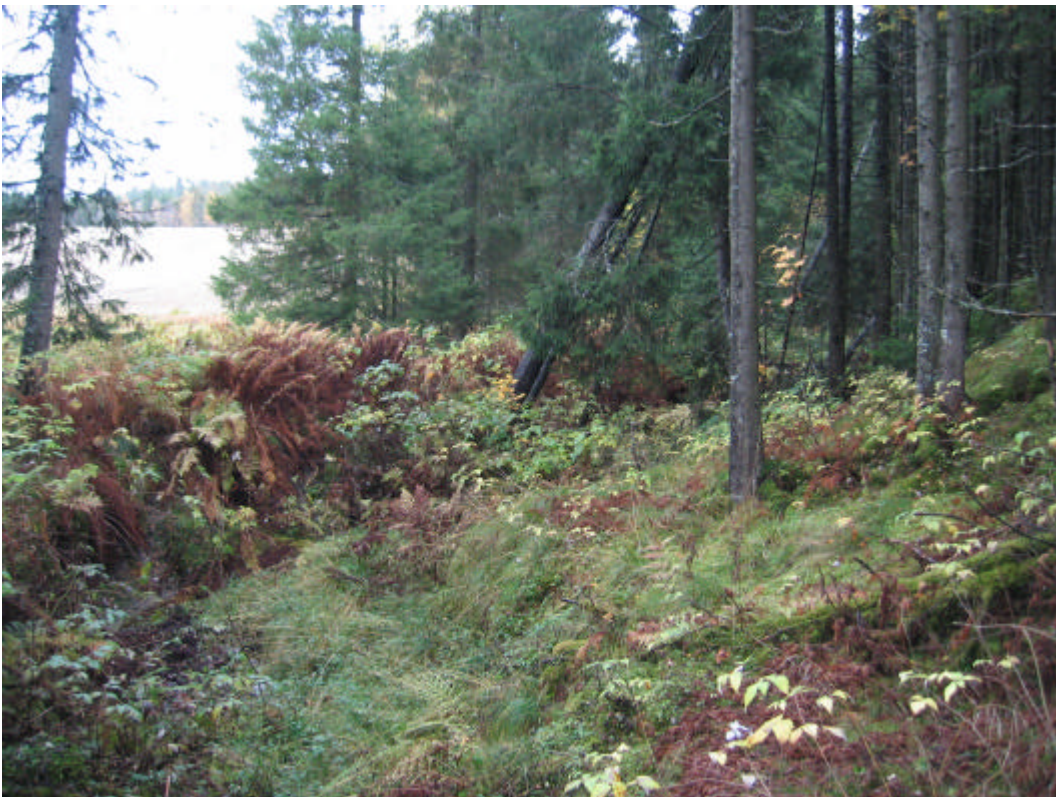
Bilde 2: Aktiv erosjon (Noe erosjon)

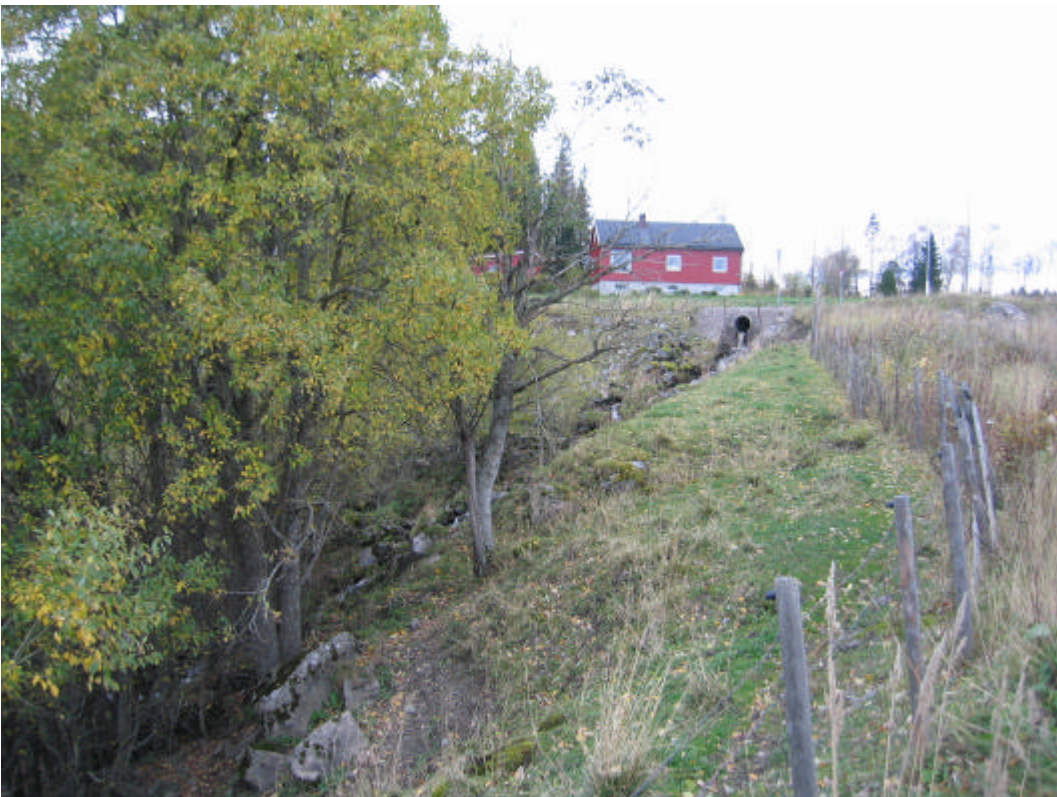
Bilde 4: Fjell

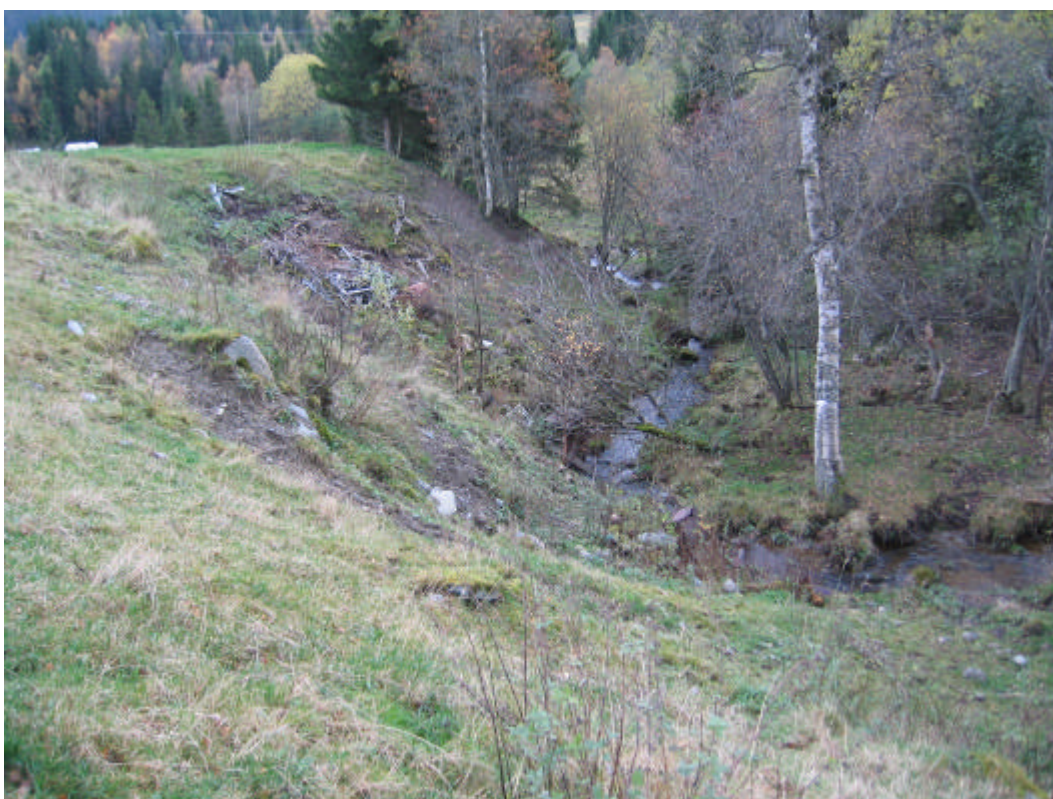
Bilde 6: Litt erosjon, veldig stabilt i yttersving selv med stor høydeforskjell

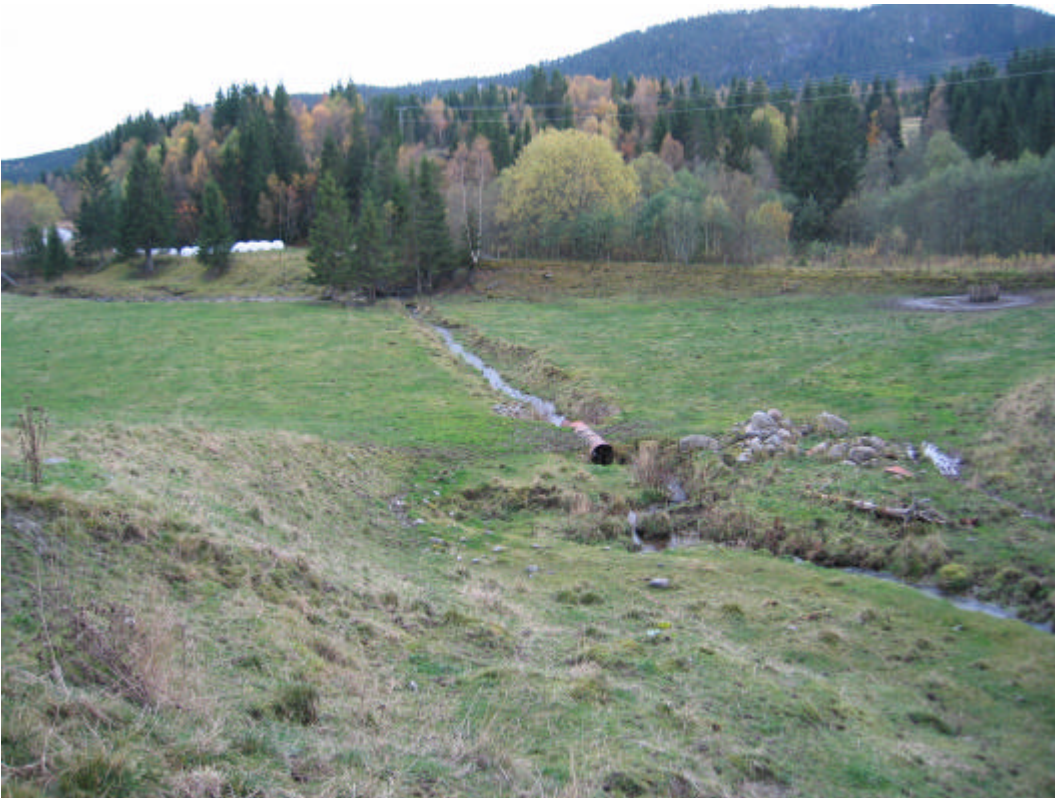
Bilde 7: Litt erosjon

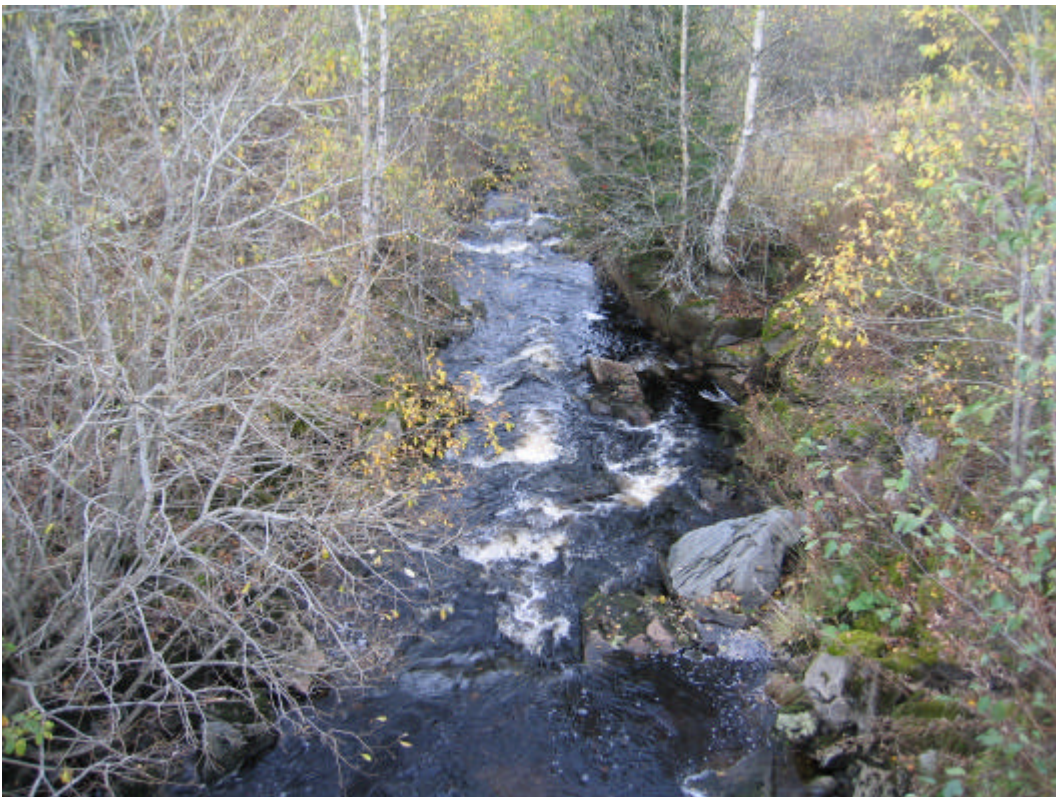
Bilde 2: Fjell

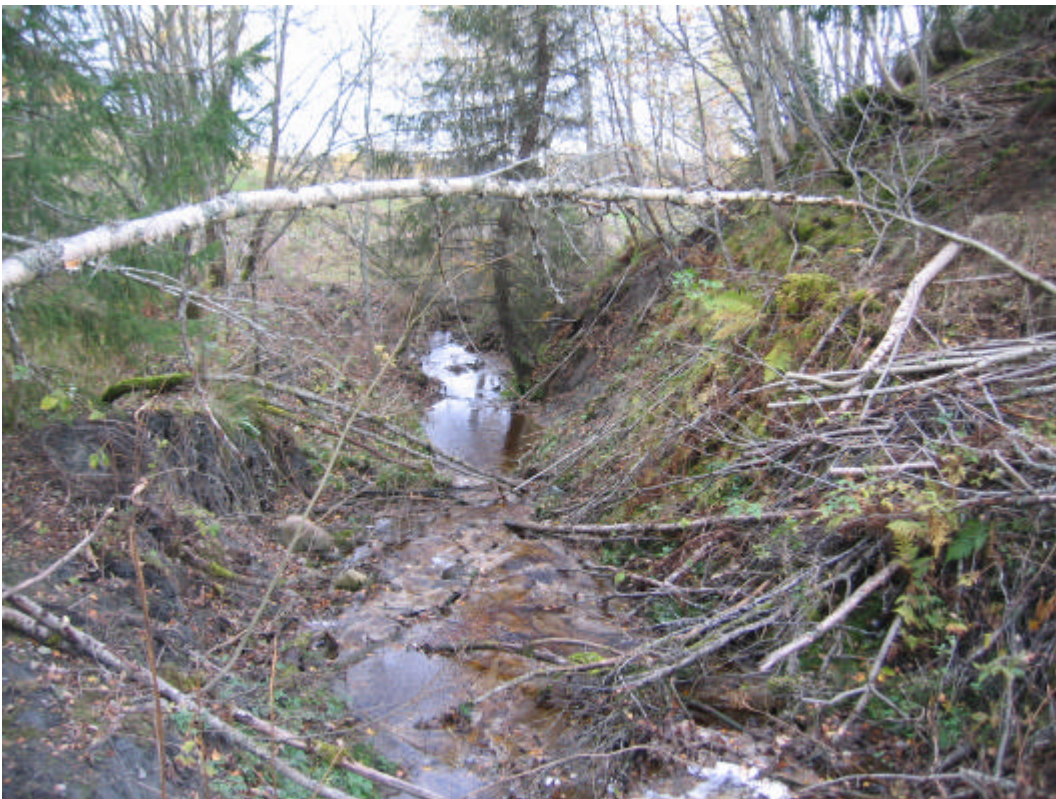
Bilde 4: Noe erosjon med aktiv erosjon i yttersving

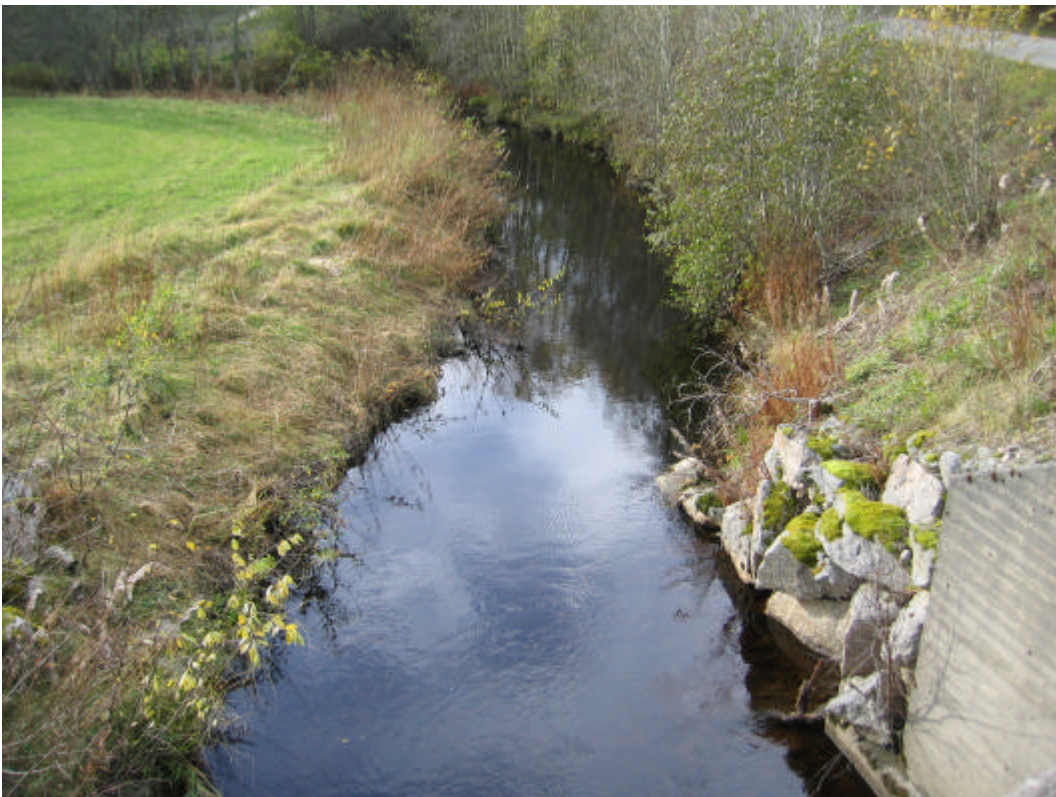
Bilde 6: Litt erosjon, rolig elv pga innløpsterskel under bru hvor bildet er tatt

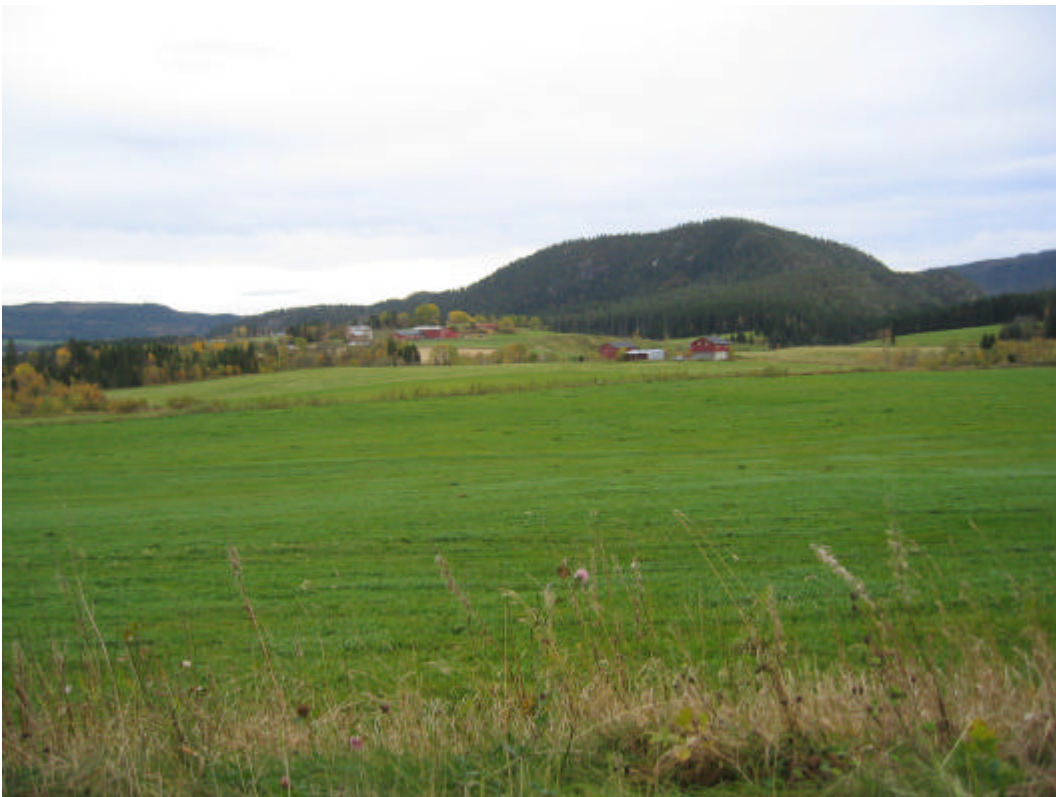
Bilde 8: Bakkeplanert

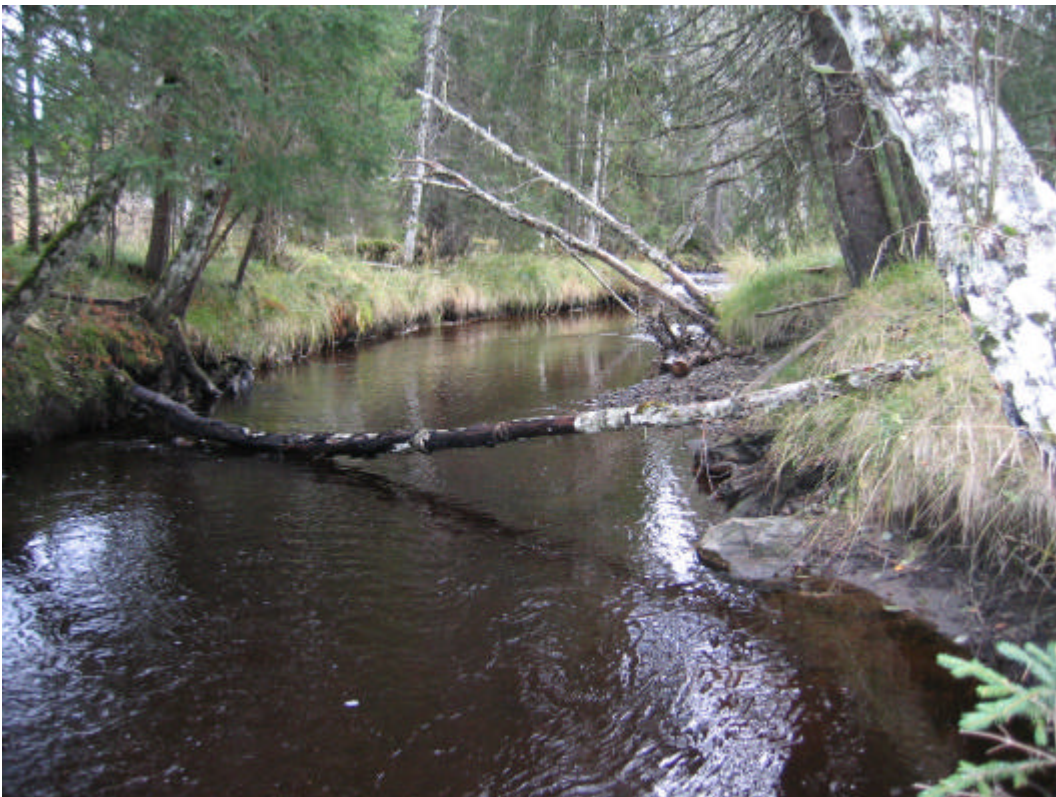
Bilde 4: Noe erosjon, bunnsenking ca 1,0 m

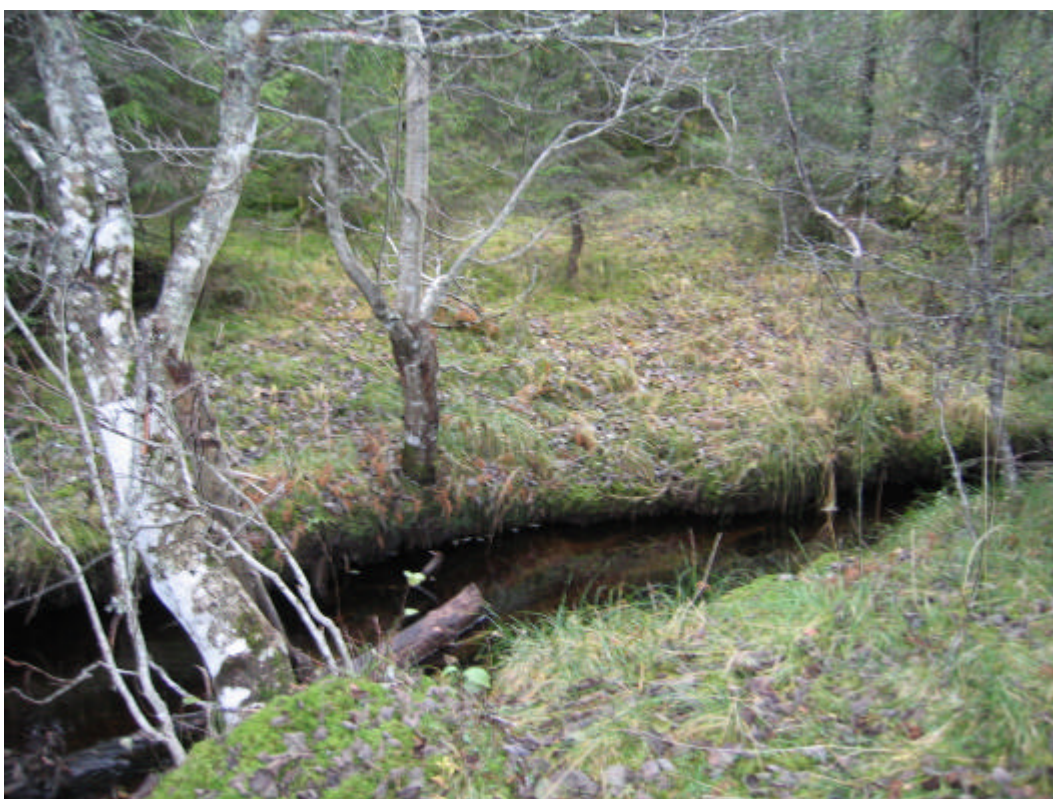
Bilde 2: Litt erosjon, bunnsenking 1,0 m

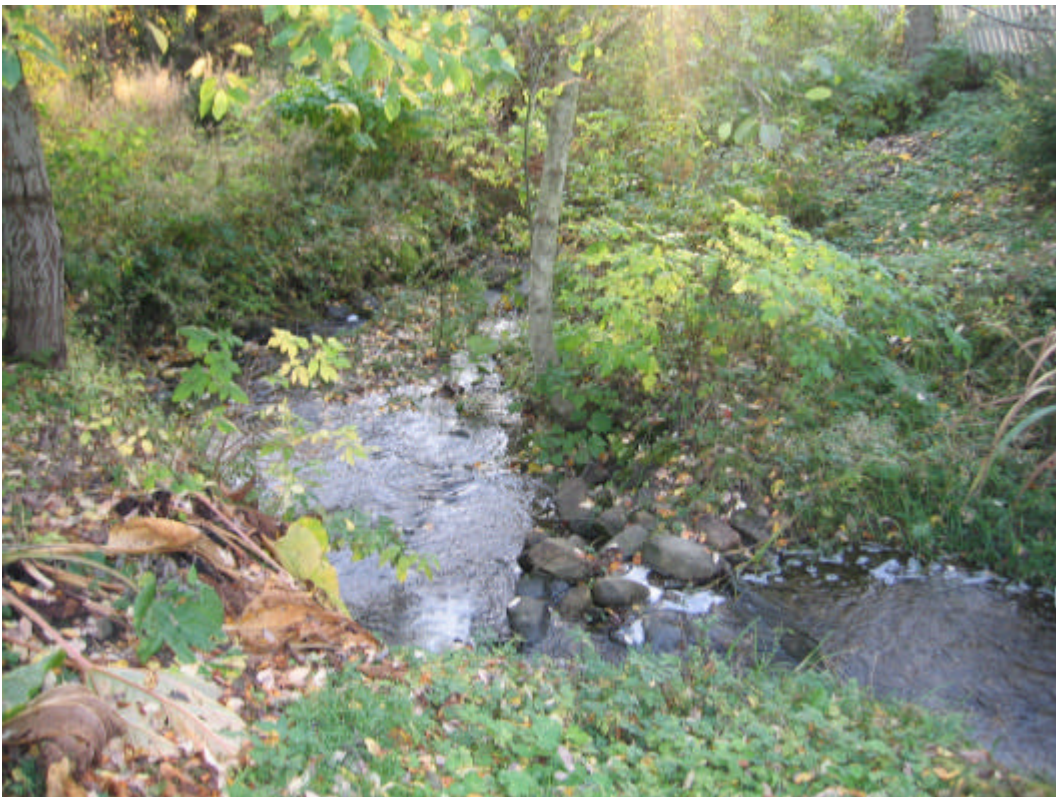
Faktor	Observasjon/beskrivelse	Kategori (sett x)	
Erosjon	Det pågår litt erosjon i bekken med noe erosjon i yttersvingen vist på bilde 2. Bunnsenking ca 0-0,5 m og bekkebunnen består av mye stor stein og en del naturlige terskler, grus, sand og litt åpen leire. Når bekken er stor går den kraftig på yttersving ved bilde 2, men har ikke ført til noen store skader. I skråningen oppstrøms gården er det lite sig og trær står rett. Det er stort fall i bekken men lite erosjon.	Aktiv	
		Noe	
		Litt	X
		Ingen	
Inngrep		Stort	
		Noe	
		Lite	
		Ingen	X
Flombølge/ oppdemming	Vil kunne oversvømme gården og riksveien.	Alvorlig	
		Middels	X
		Liten	
		Ingen	
Andre forhold

Bilde 2: Noe erosjon i yttersving, mye stein i bekkebunnen

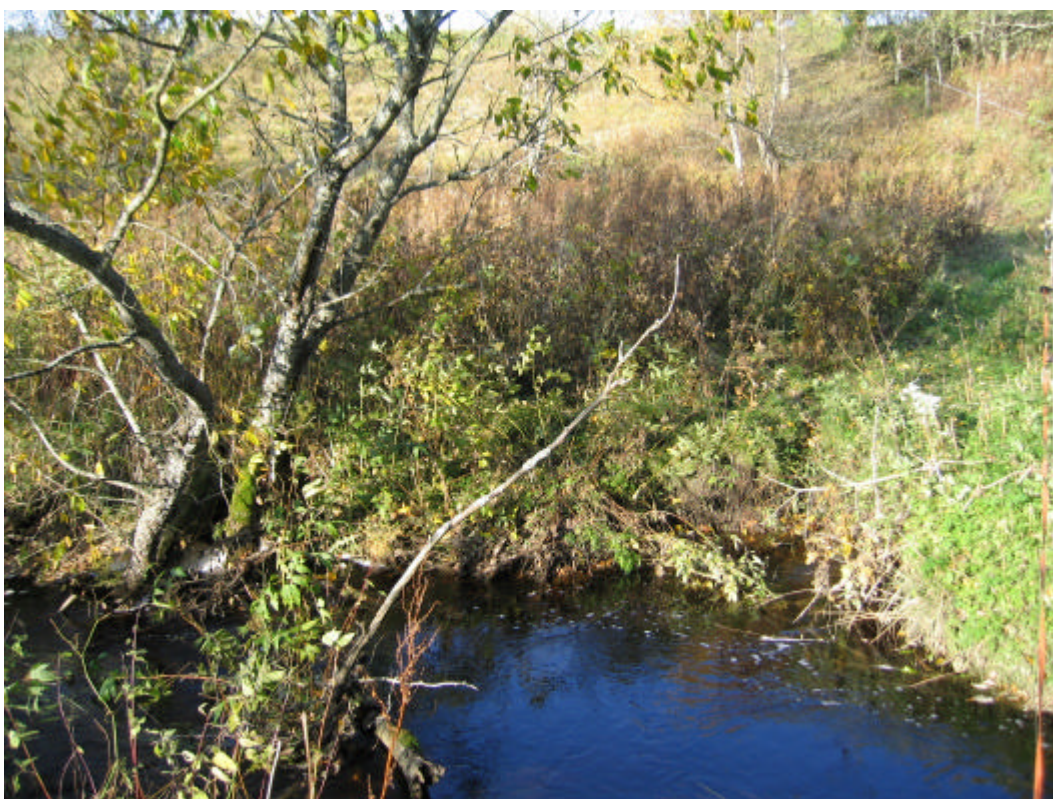
Bilde 2: Litt erosjon, ca 1 m bunnsenking

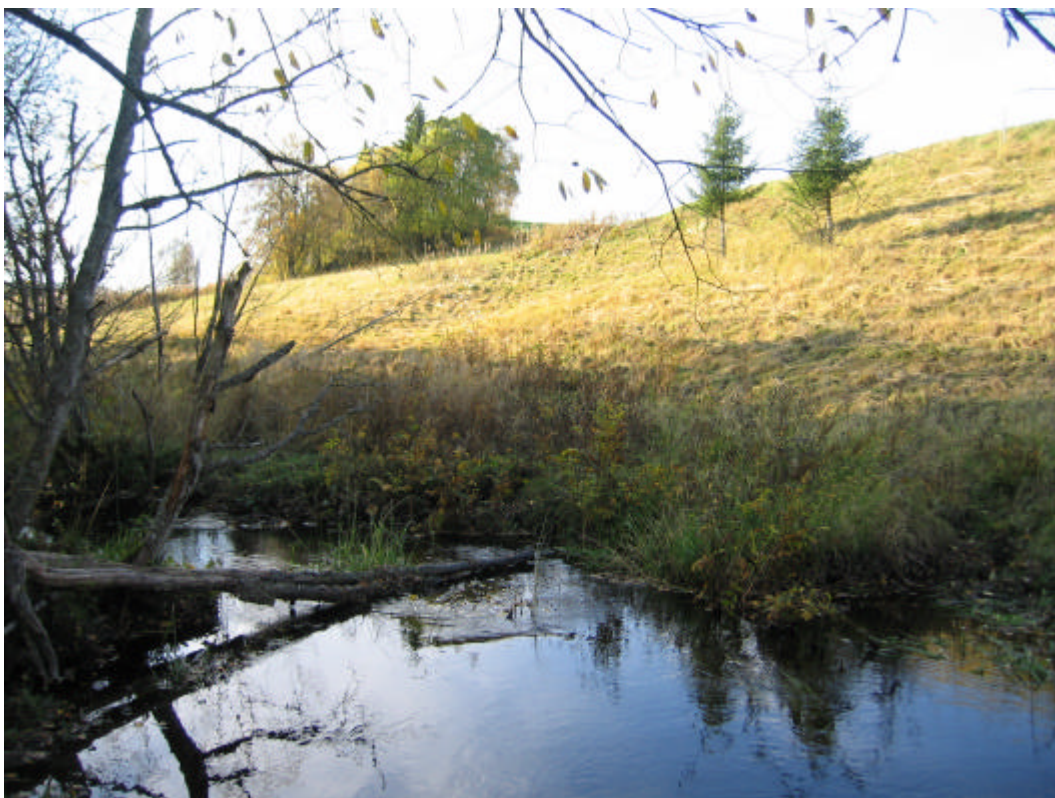
Bilde 3: Litt erosjon, bunnsenking ca 1 m

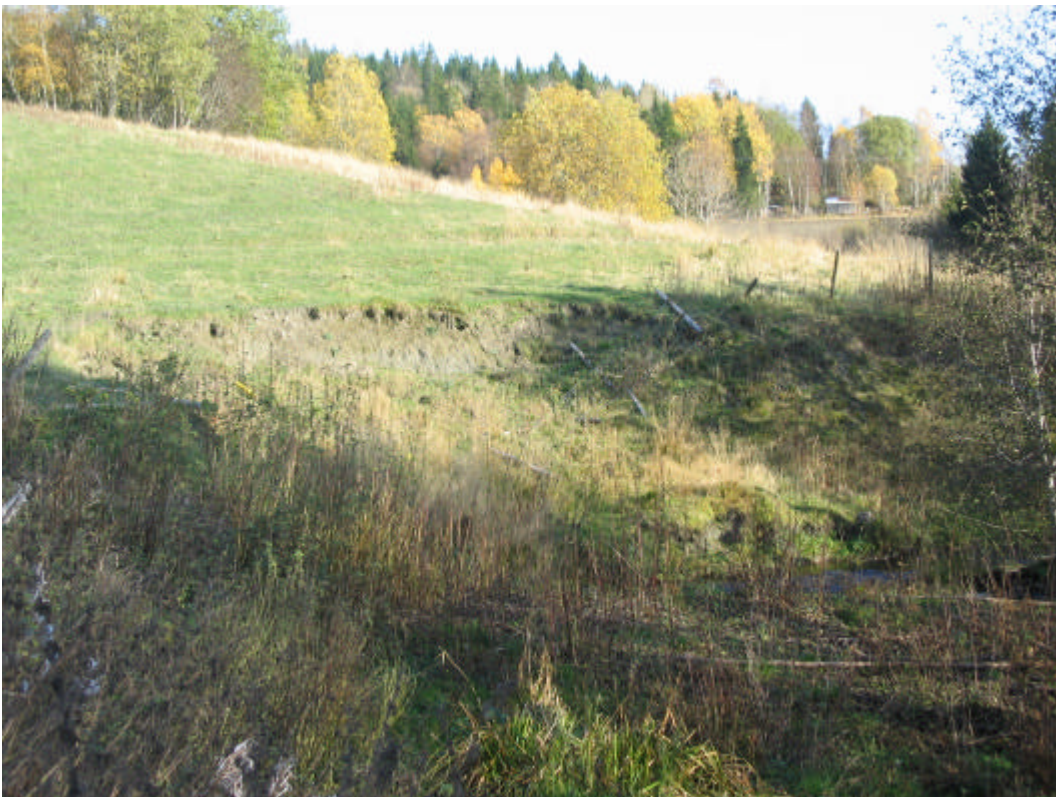
Bilde 2: Gammelt ras i yttersving

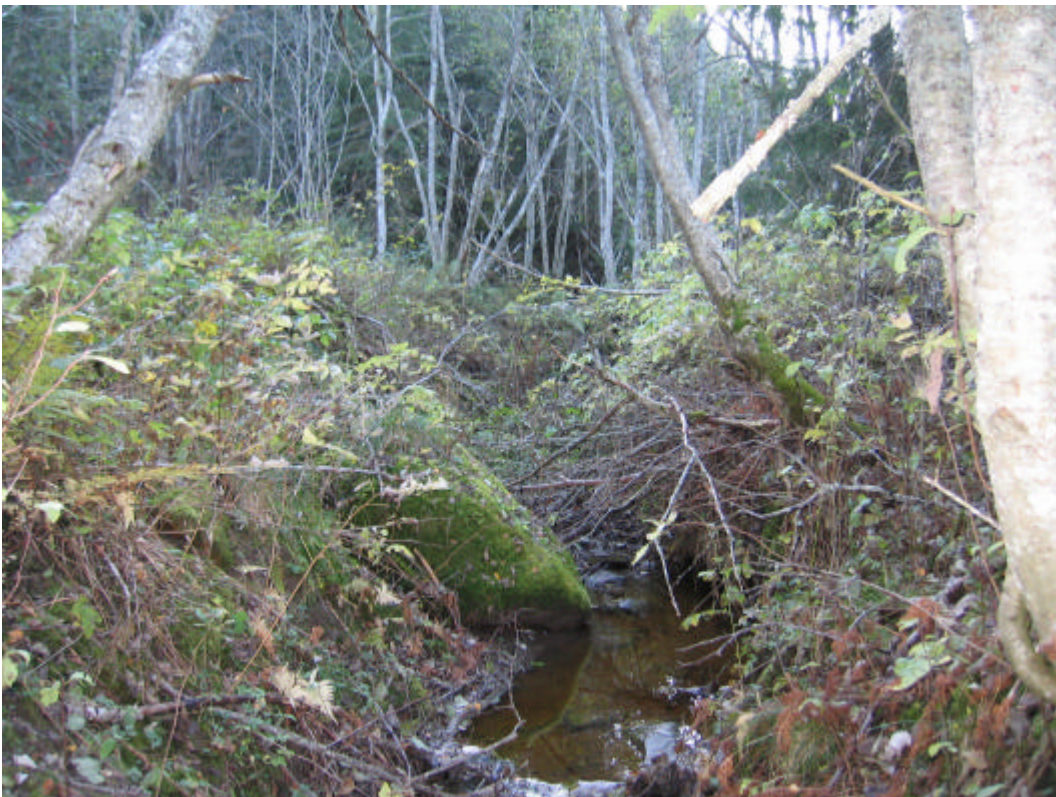
Bilde 2: Noe erosjon med aktiv erosjon i de krappeste svingene, bunnsenking ca 1 m

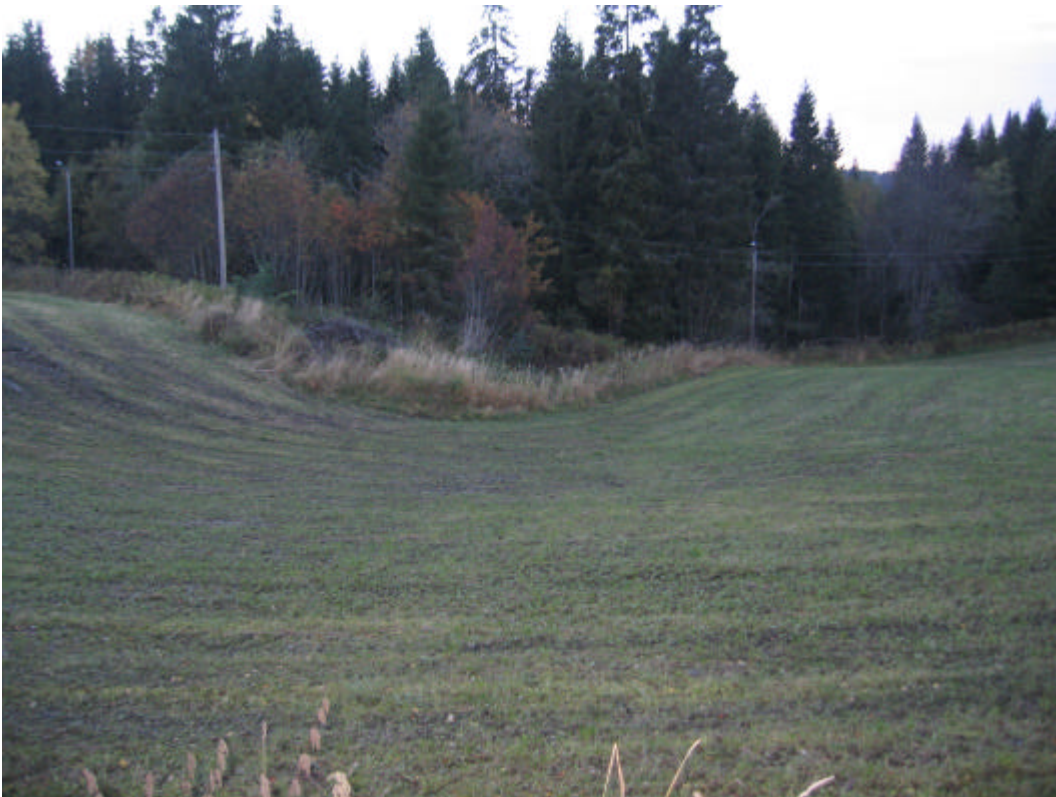
Bilde 2: Bekkelukking

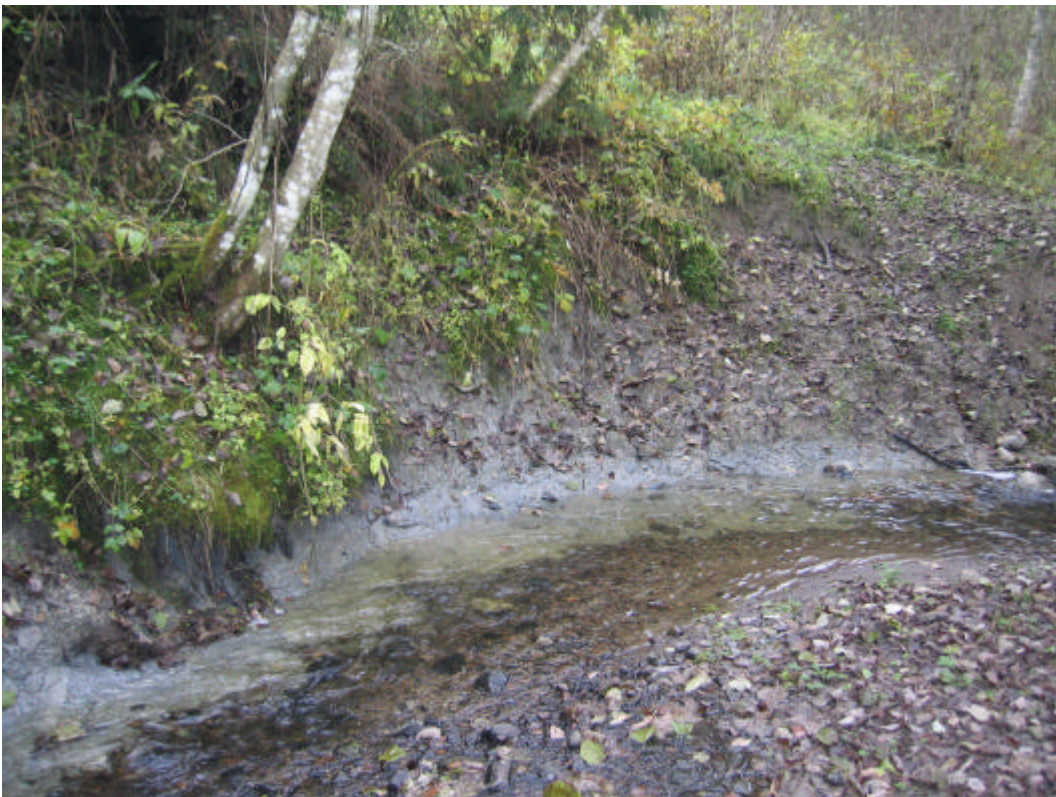
Bilde 2: Noe erosjon

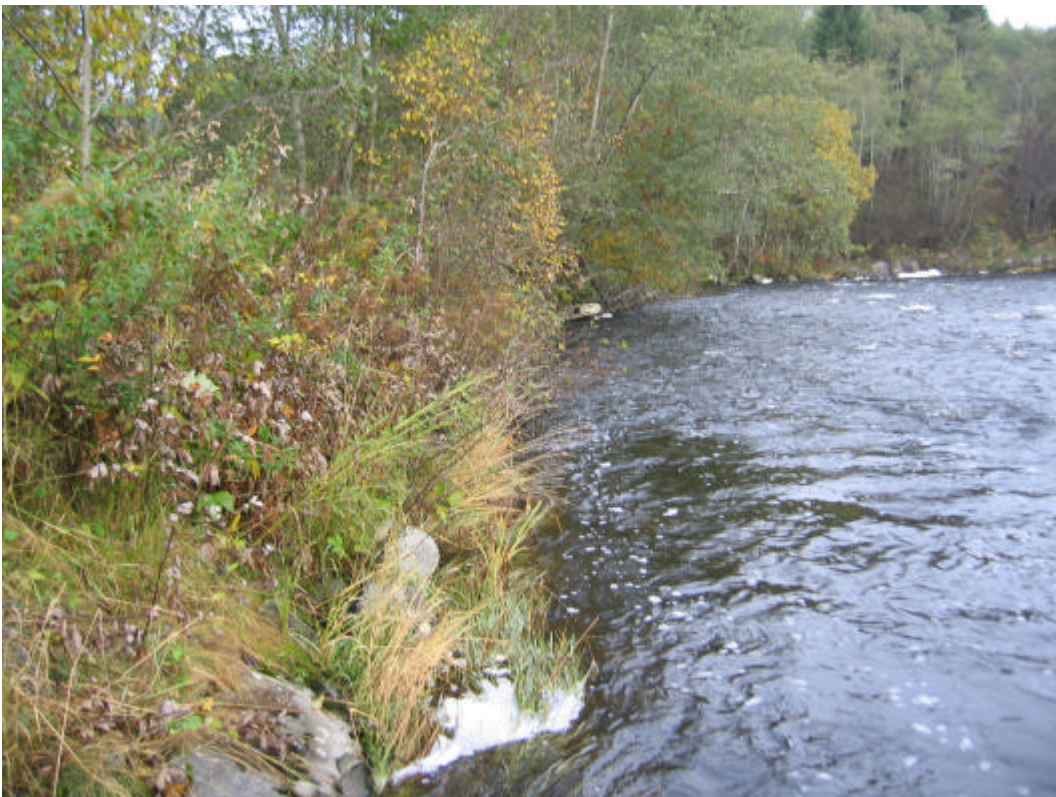
Bilde 6: Venstre side sikret nedstrøms fiskesperra

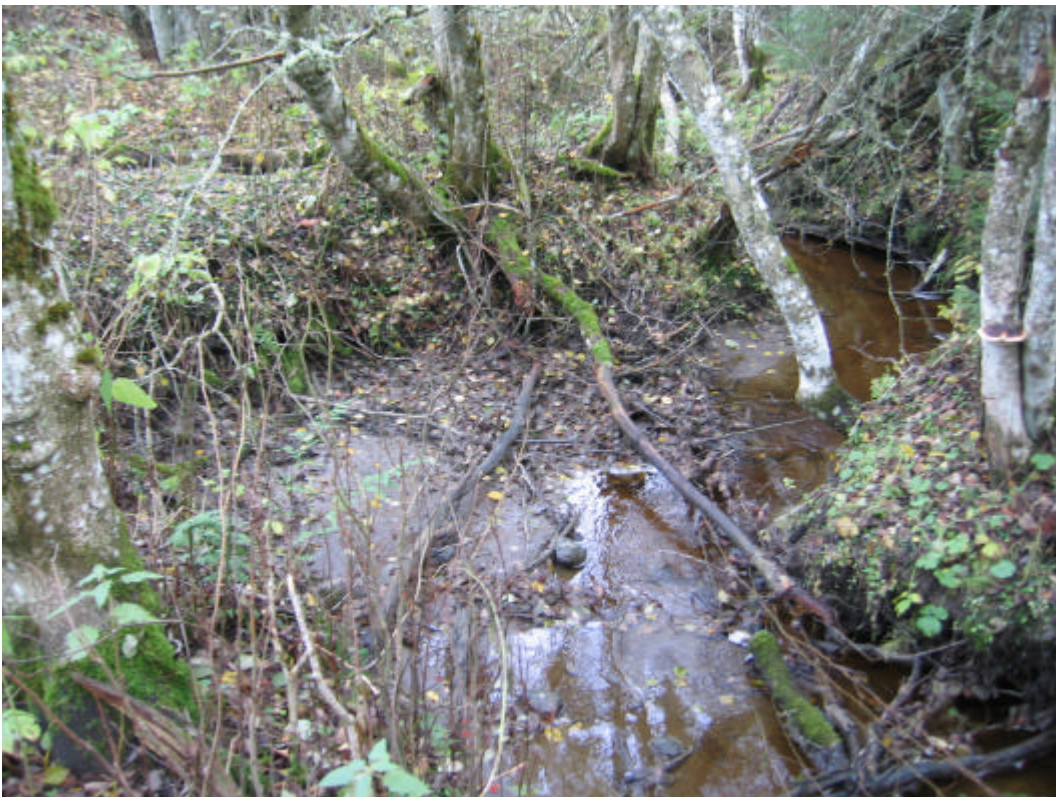
Bilde 4: Noe erosjon

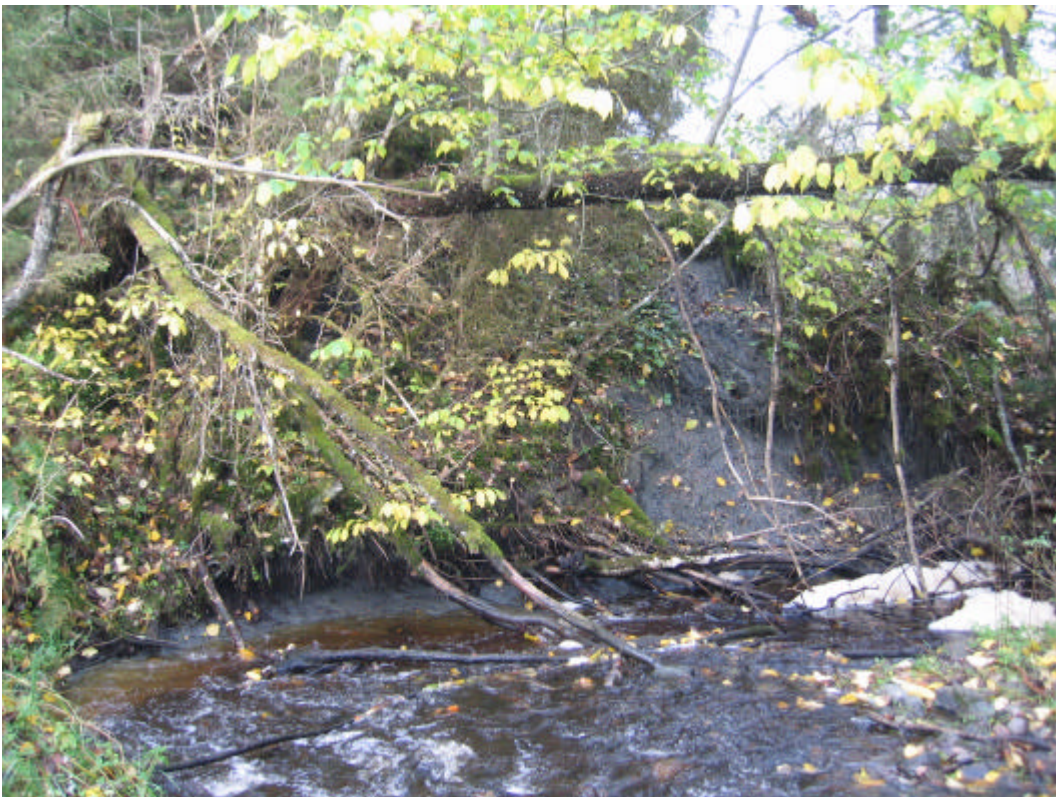
Bilde 6: Aktiv erosjon

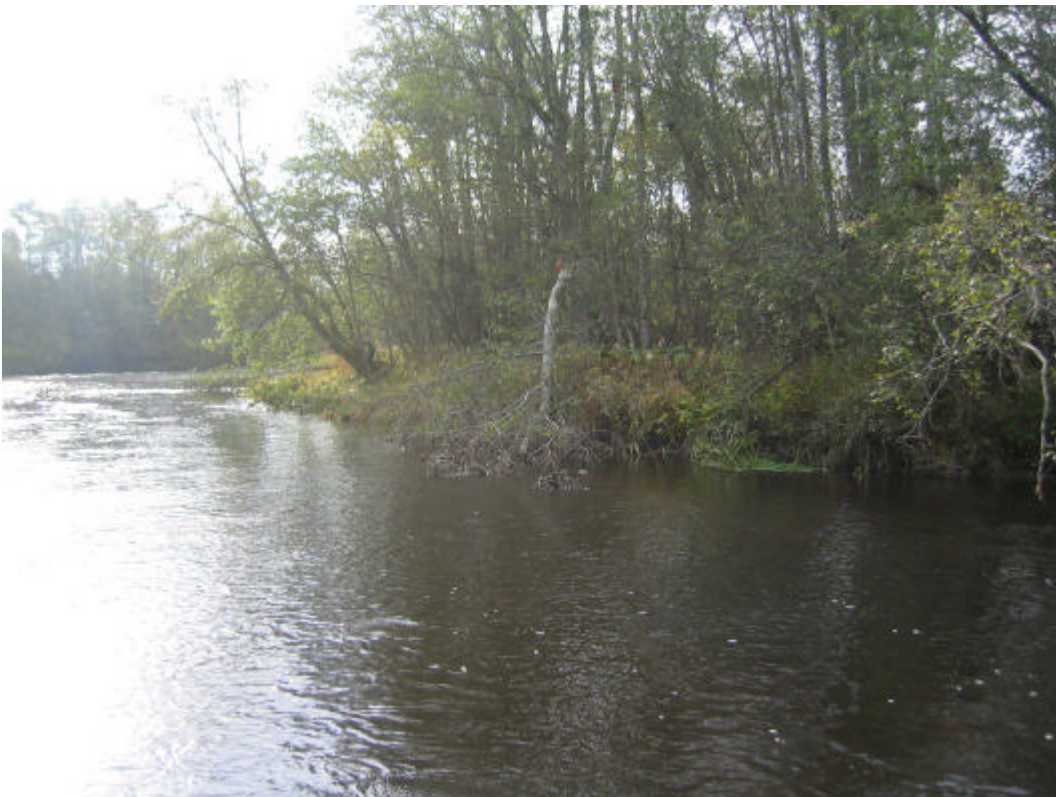
Bilde 10: Litt erosjon

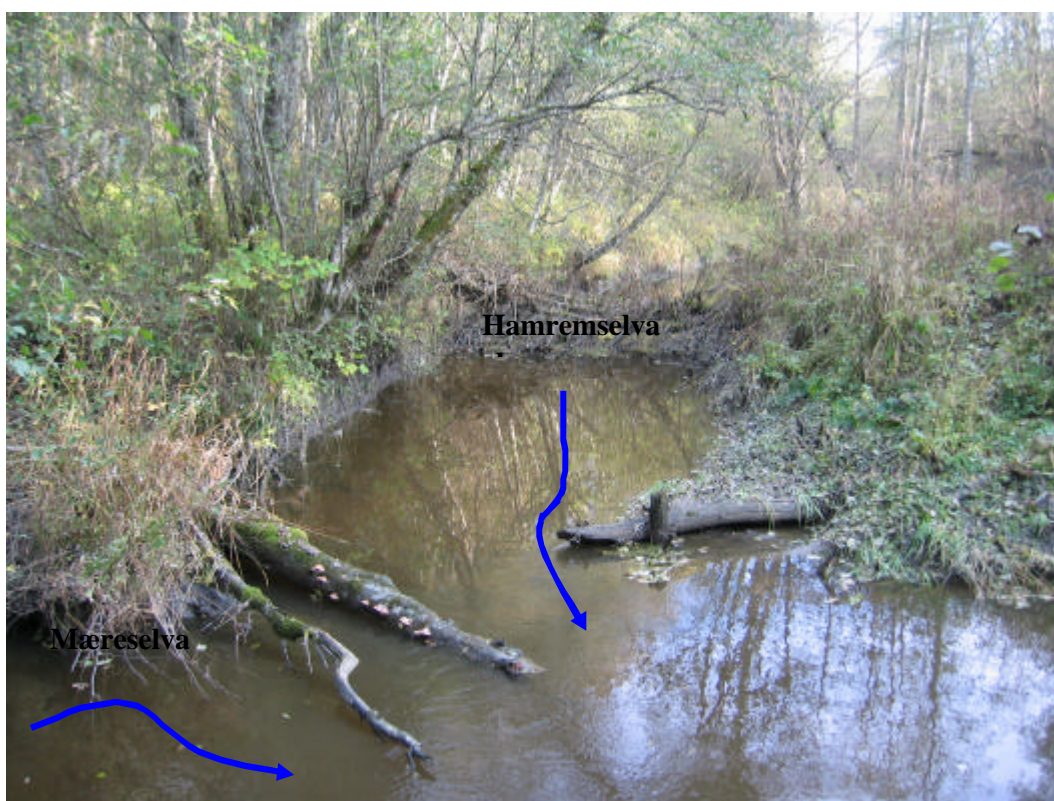
Bilde 2: Samløp Hamre mselva og Mæreselva
