Norges  
vassdrags- og  
energidirektorat

## Klassifisering av kvikkleiresoner

### Steinkjer kommune – Rapport 2:

### Sonene ved Snåsavatnet

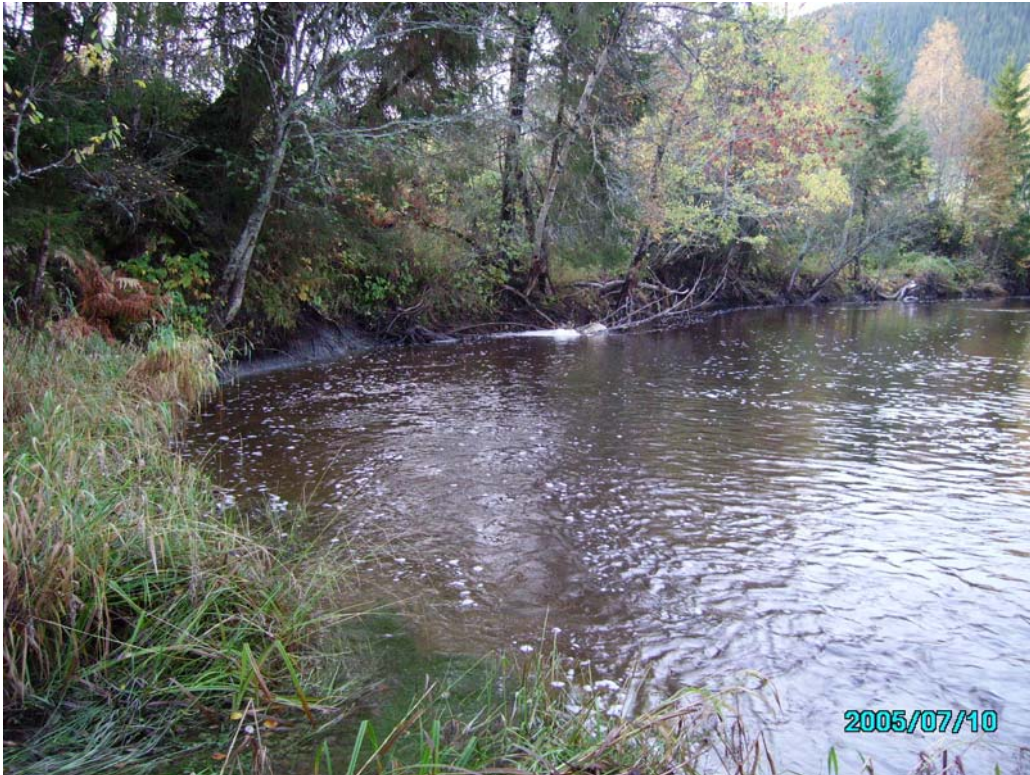
**B 1 Yttersving med noe erosjon**

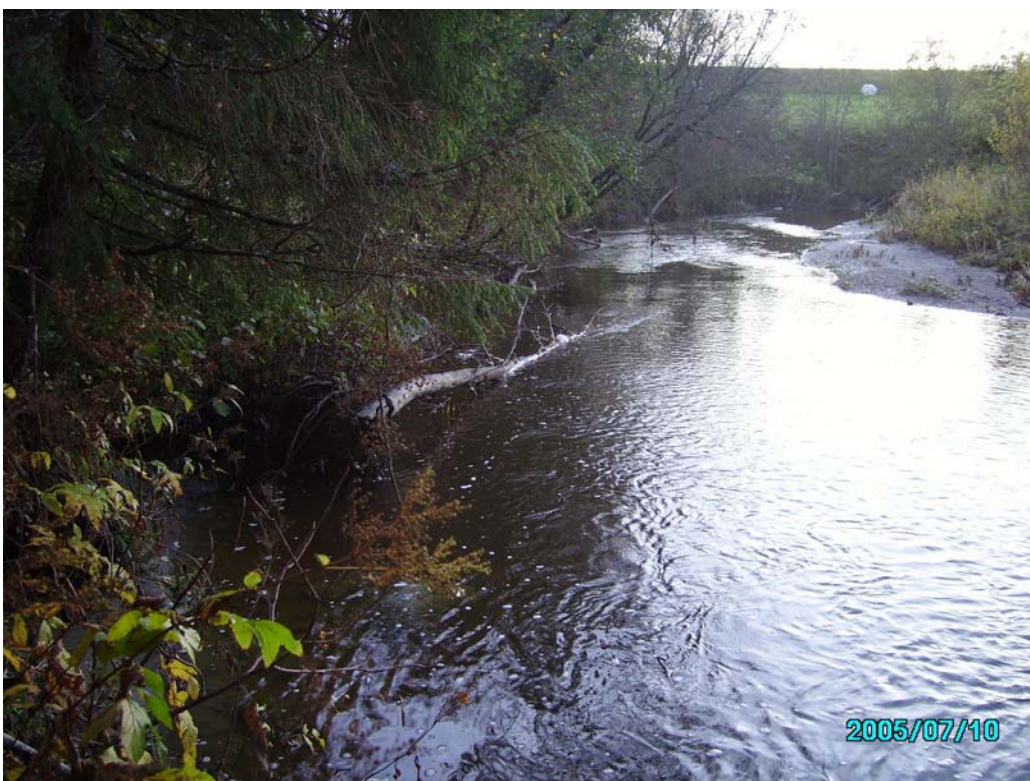
**B 2 Leire i bunn og sider**

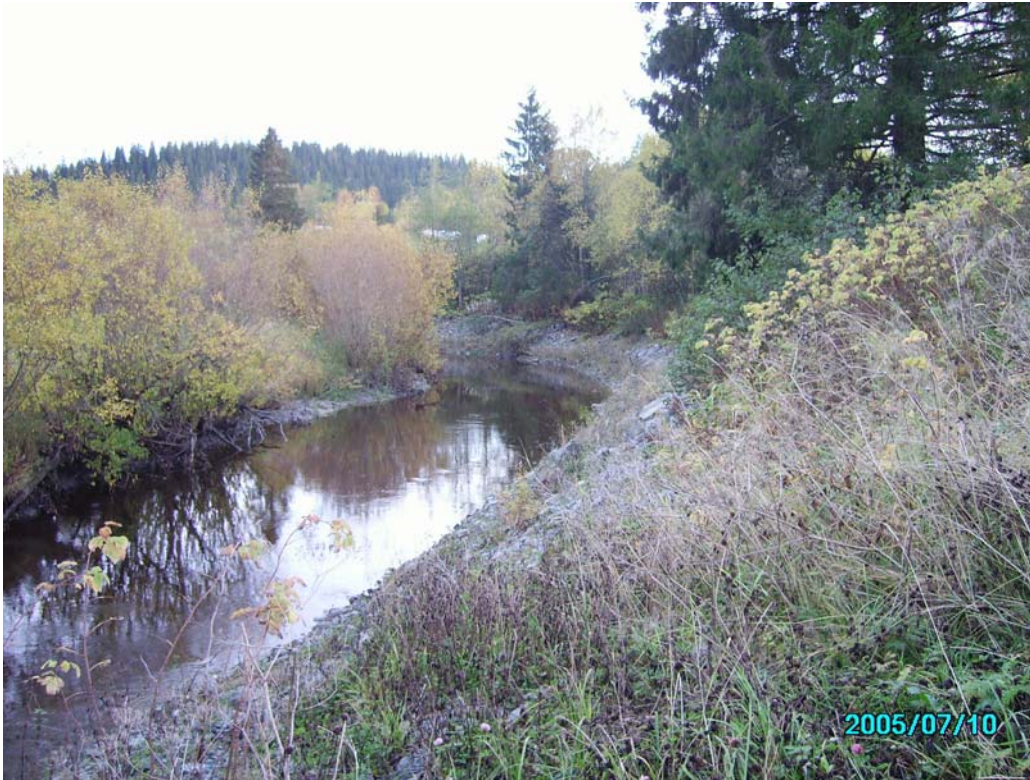
**B 3 Moldelva sett motstrøms. Halve yttersving er sikret mot erosjon.**

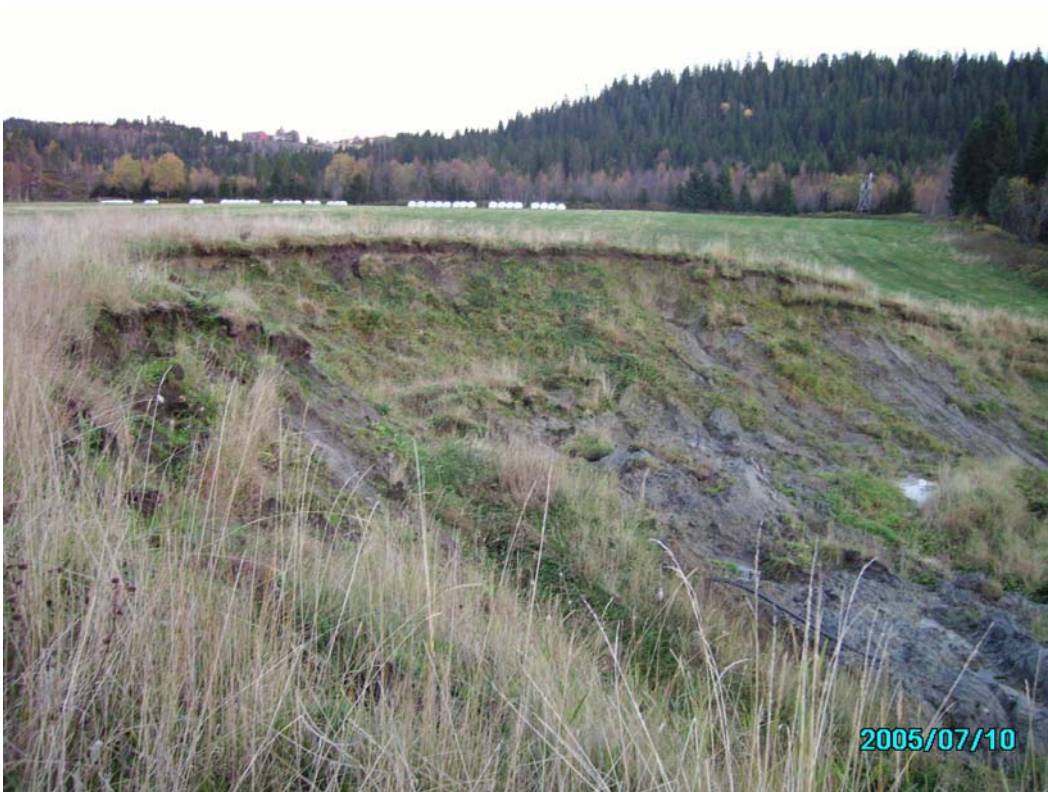
**B 4 Ras tidlig i 2005**

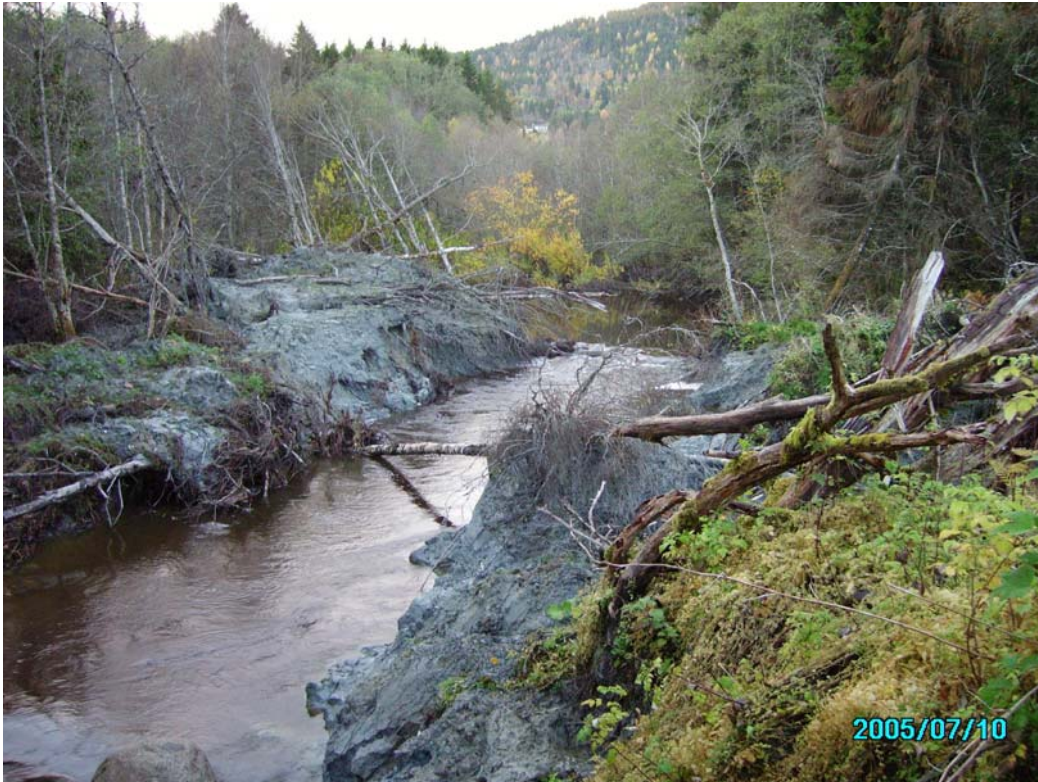
**B 5 Rases sperret Moldelva og det ble gravd en kanal for å kontrollere elva.  
Elva vil gradvis erodere seg ned i rasmassene**

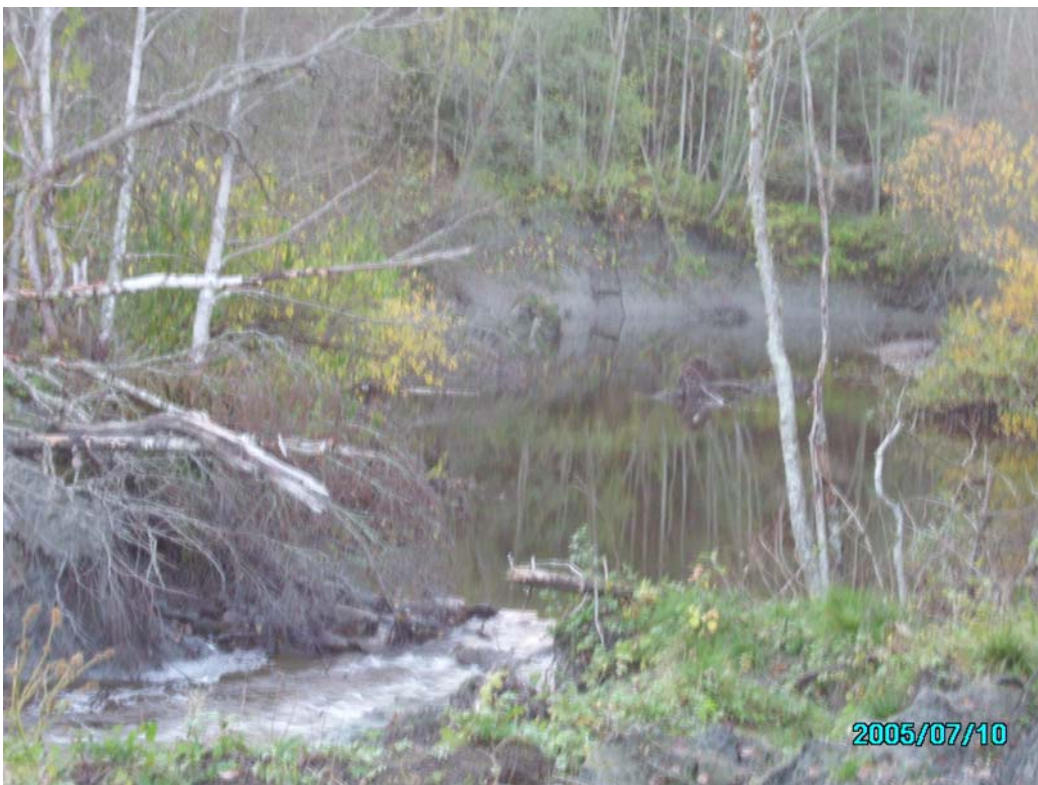
**B 6 Leira står bratt i yttersvingen oppstrøms raset.  
Det er poensiale for nye ras etter hvert som elva senker seg.**

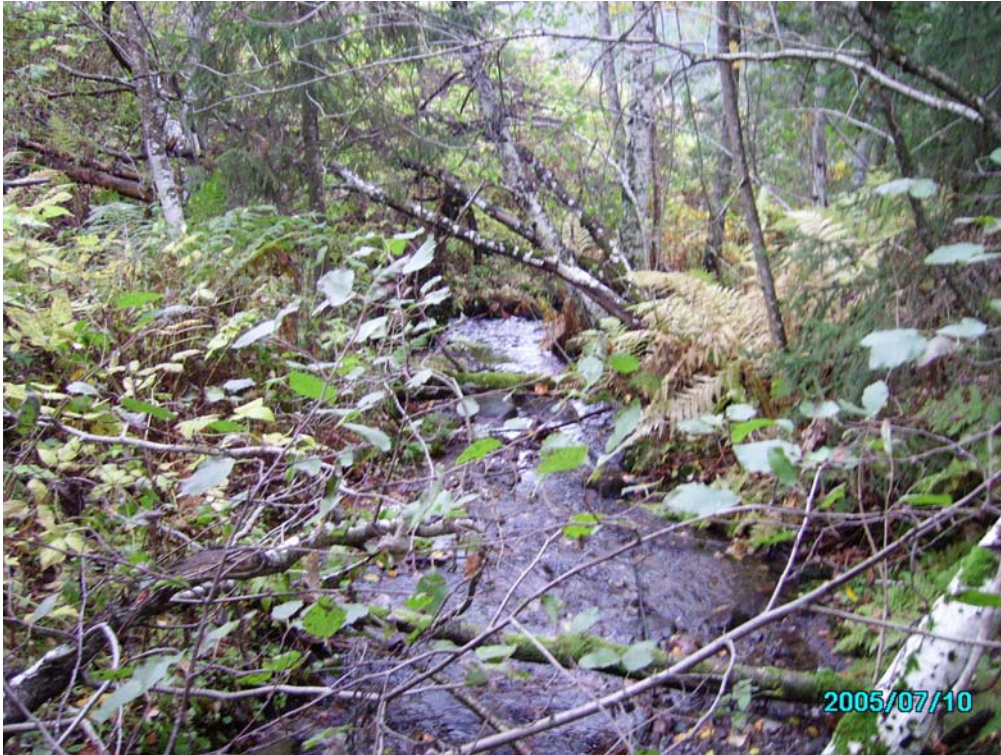
**B 1 Bekk vest i sonen. stein i løpet, stabilt.**

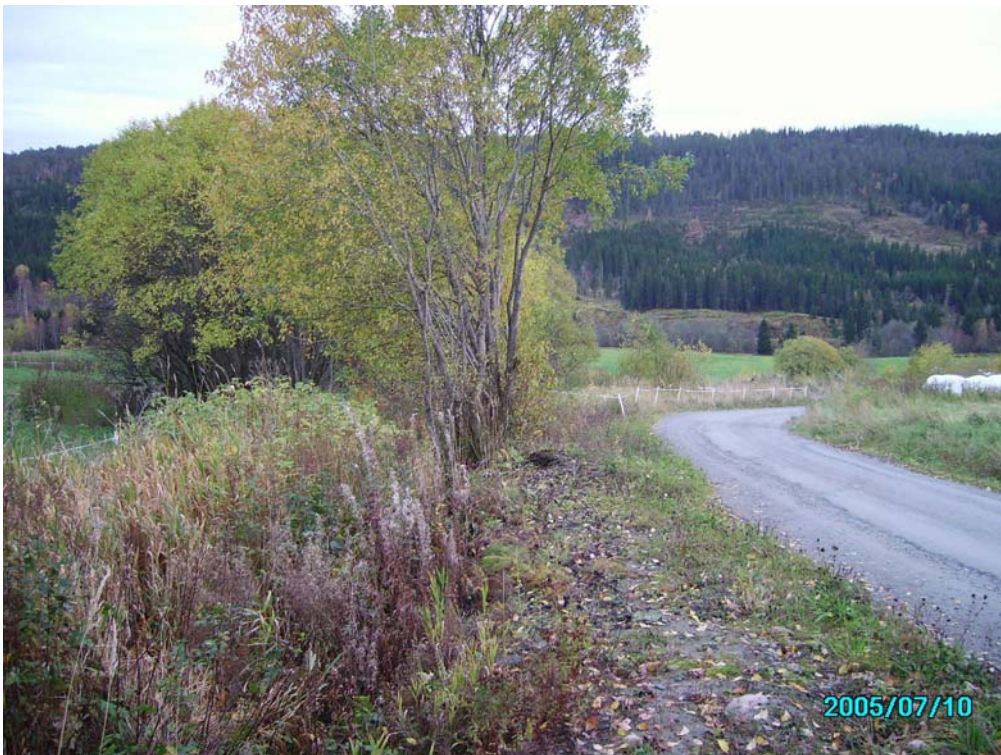
**B 2 Stabil bekk øst i sonen.**

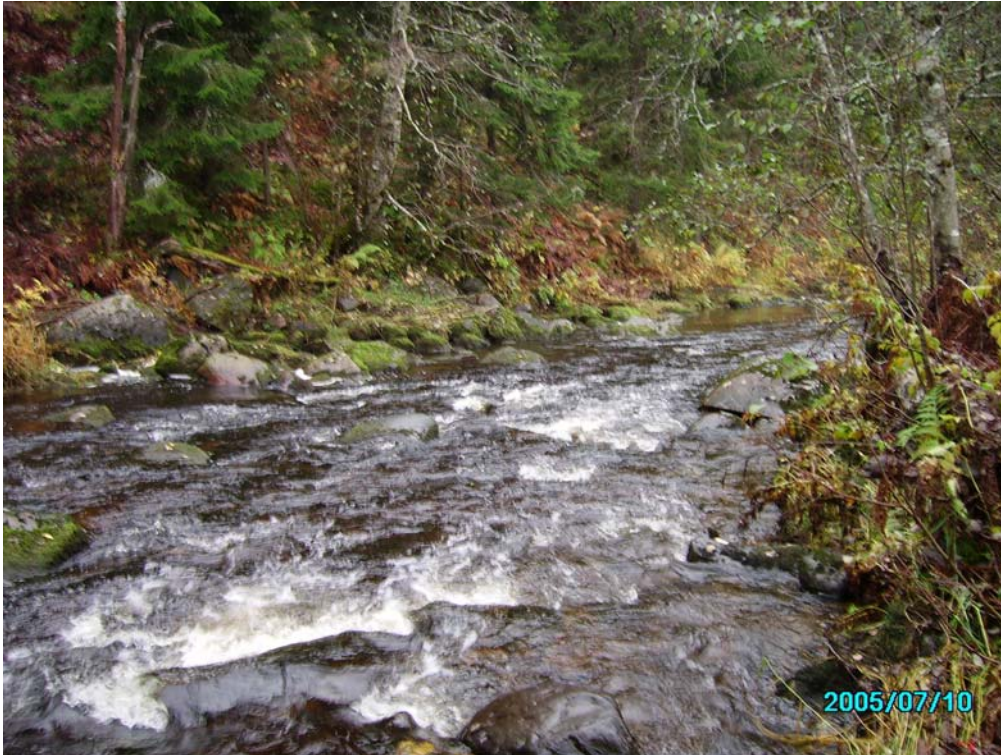
**B 1 Moldelva sett medstrøms, ingen erosjon**

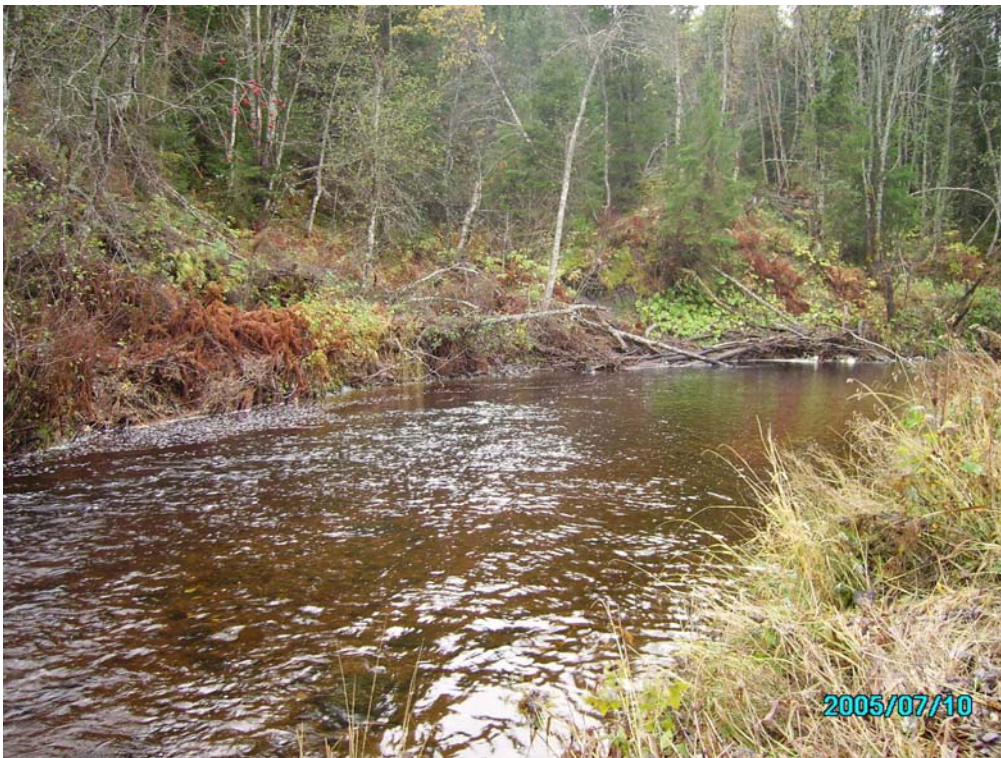
**B 2 Moldelva sett medstrøms nederst i sonen. litt erosjon.**

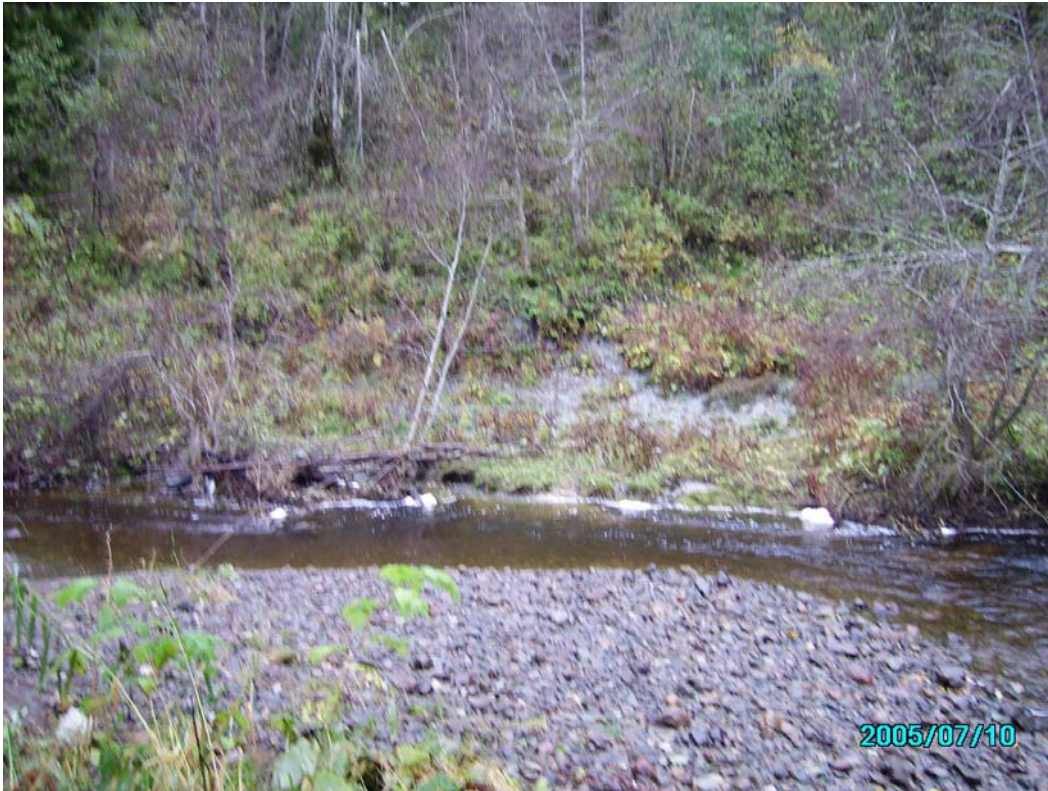
**B 1 Aktiv erosjon i yttersving. Overflateglidning utløst senere tid.**

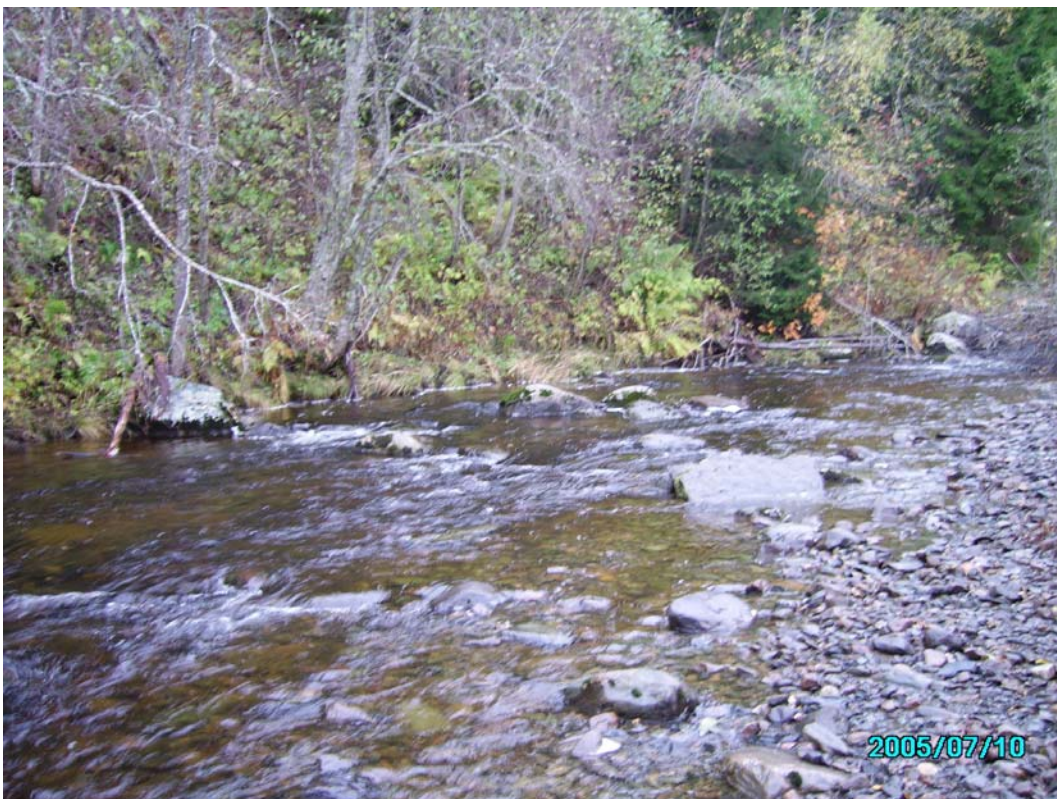
**B 3 Yttersving øverst i sonen. Stabilt.**

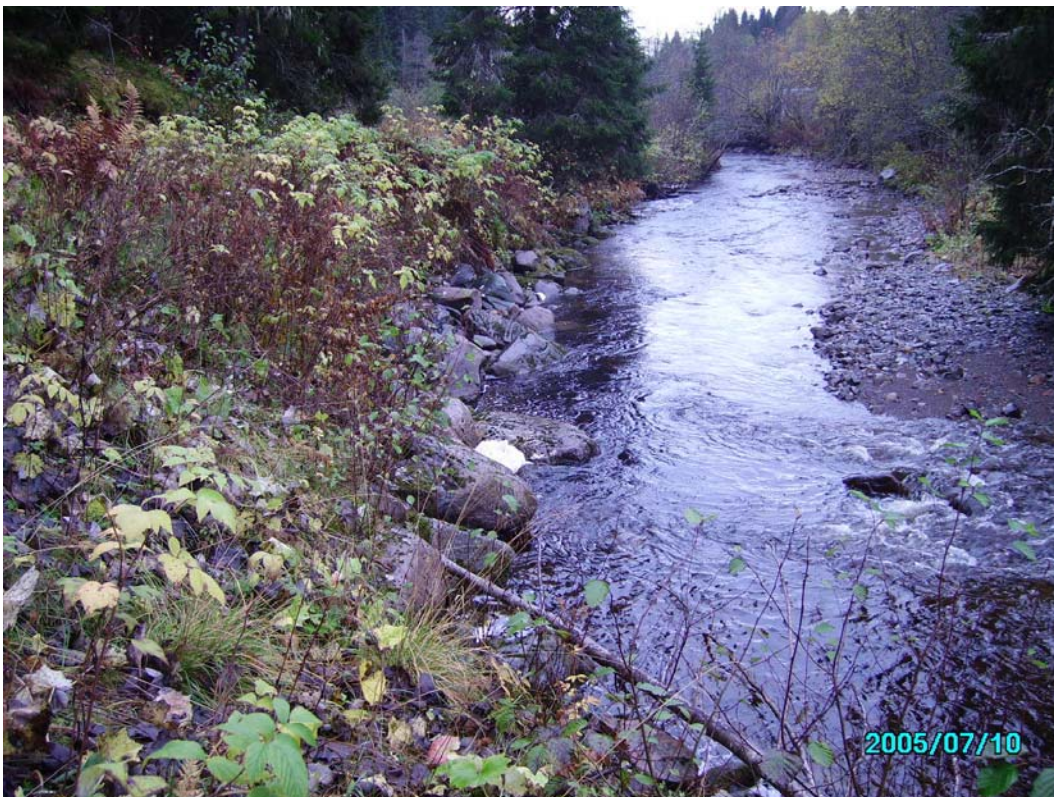
**B 2 Yttersving i elva er sikret med grov stein. Stabilt.**

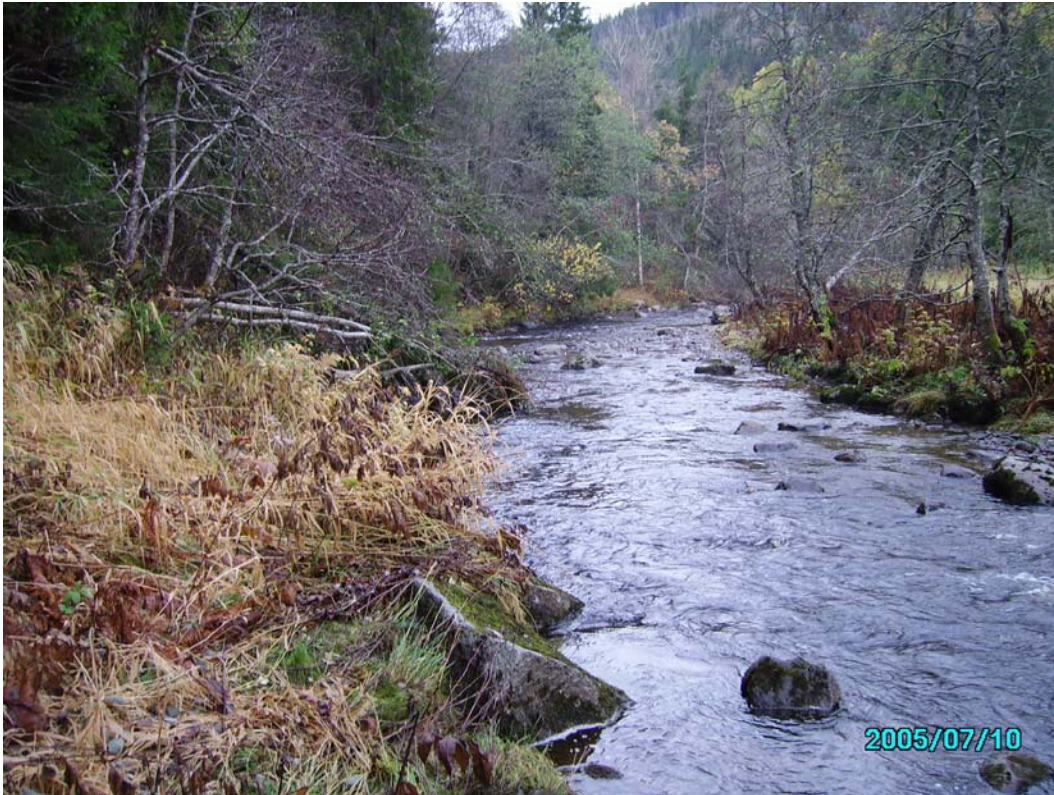
**B 3 Elva i øvre del av sonen. Stein i løpet , stabilt.**

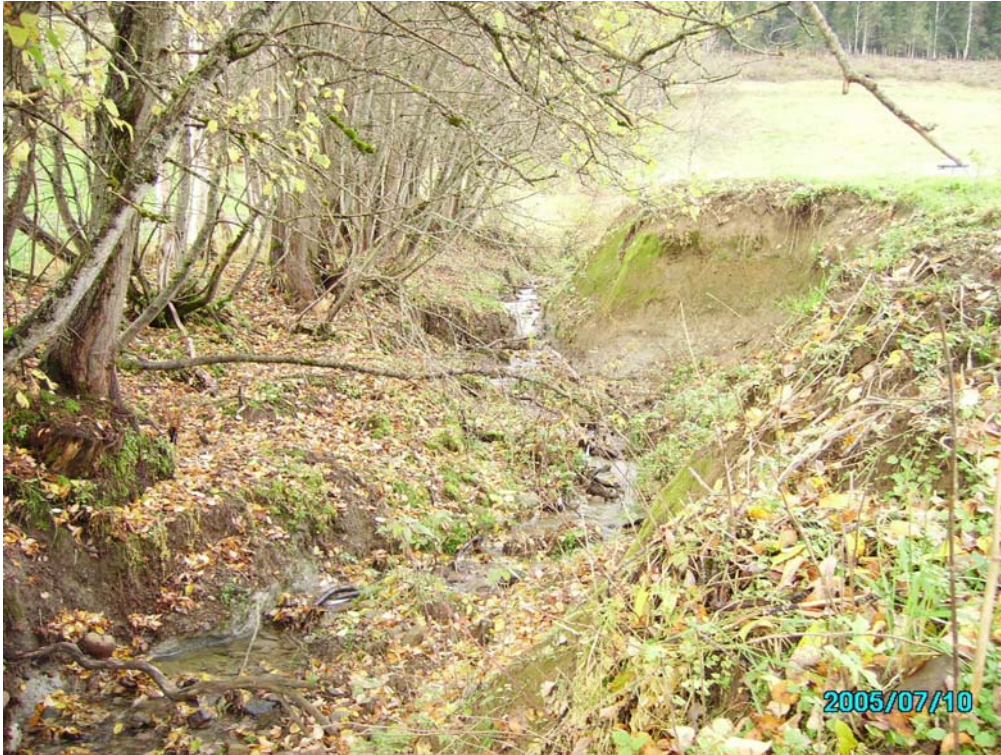
**B 1 Noe sekningi bekk 200m vest for sonen.**

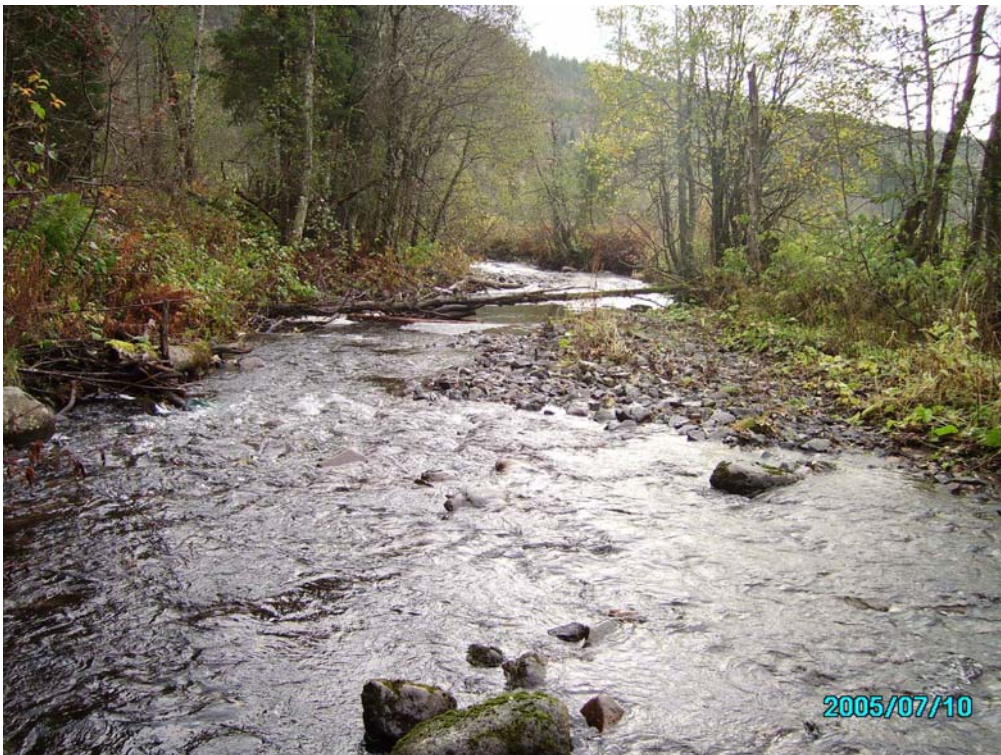
**B 2 Kvernabekken før samløp med Moldelva. Stabilt**

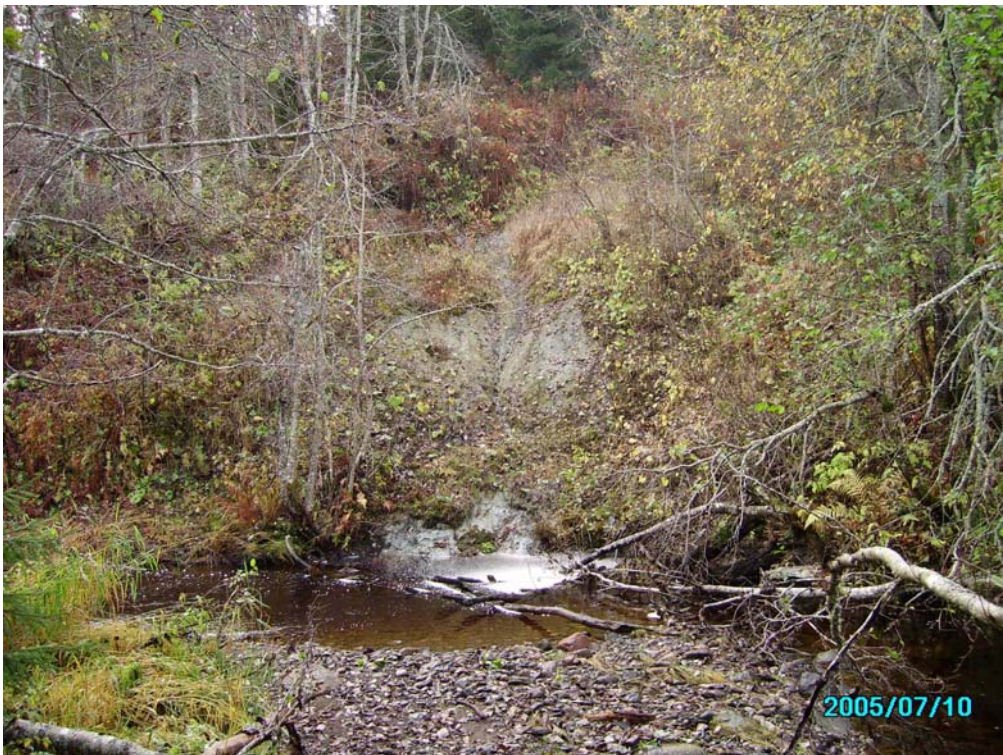
**B 6 Ny glidning i yttersving**

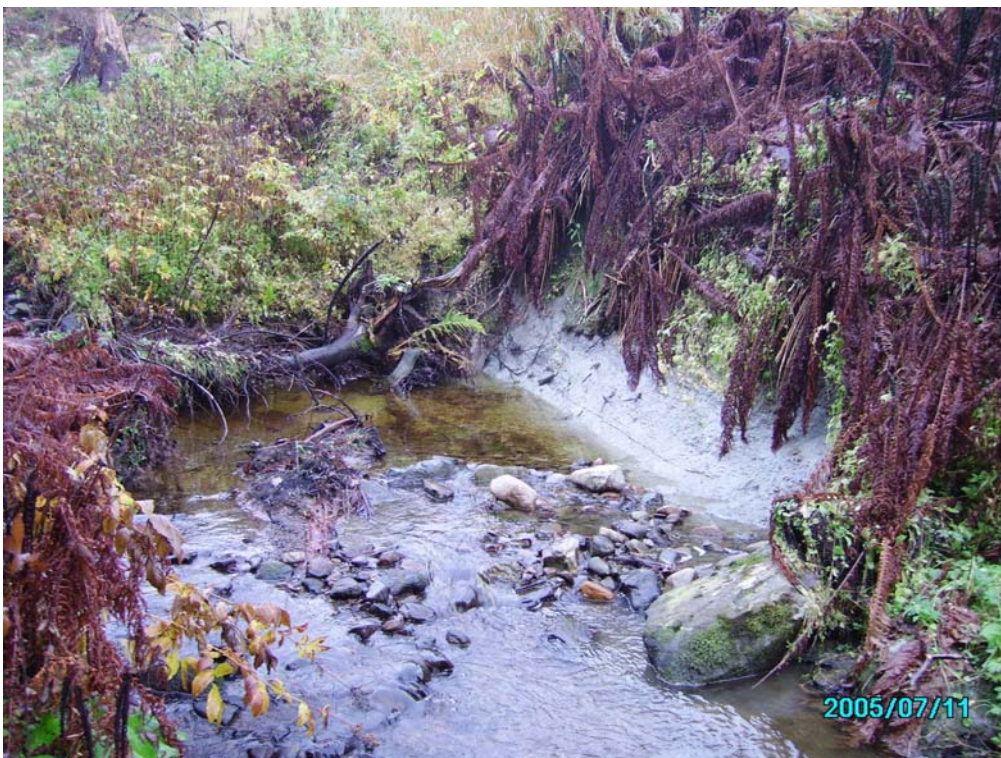
**B 2 Hyllbekken med leire i siden, litt erosjon**

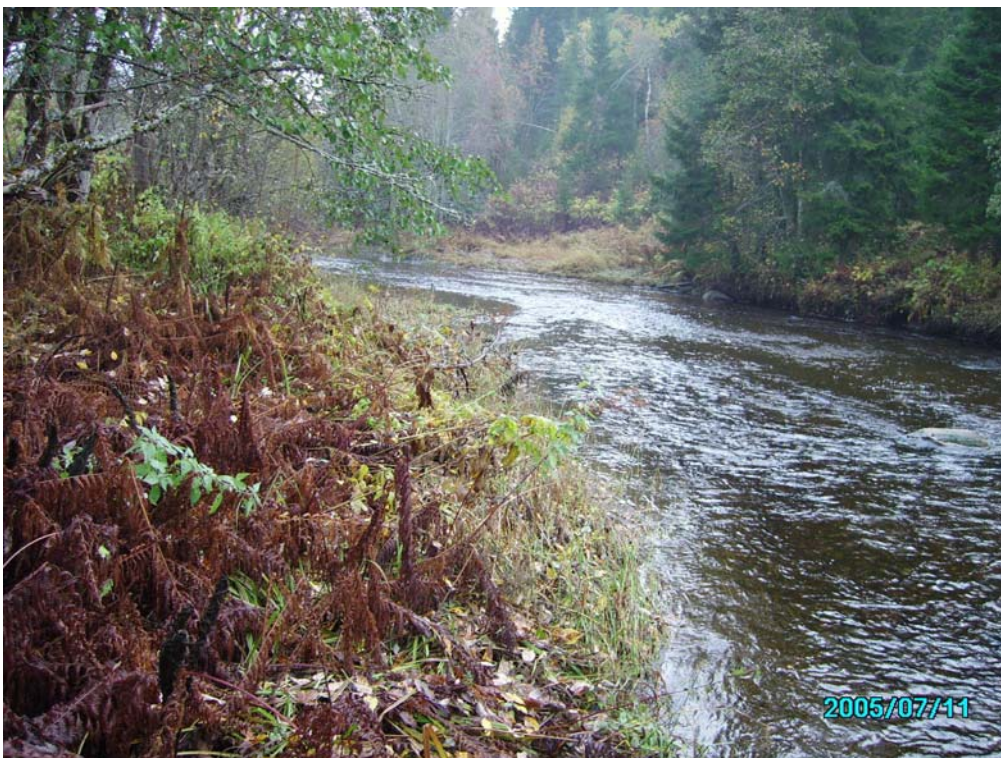
**B 4 Ved Hyllbekkens utløp i elva, stabilt.**

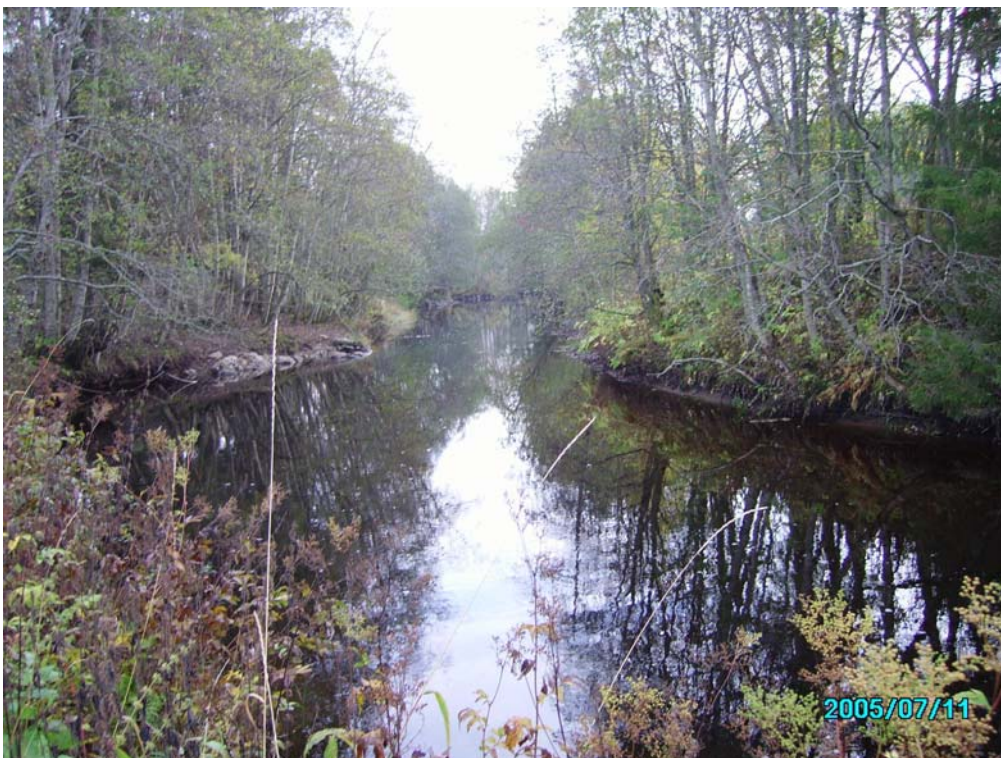
**B 6 Elva sett medstrøms, lengst nede i sonen. stabilt**

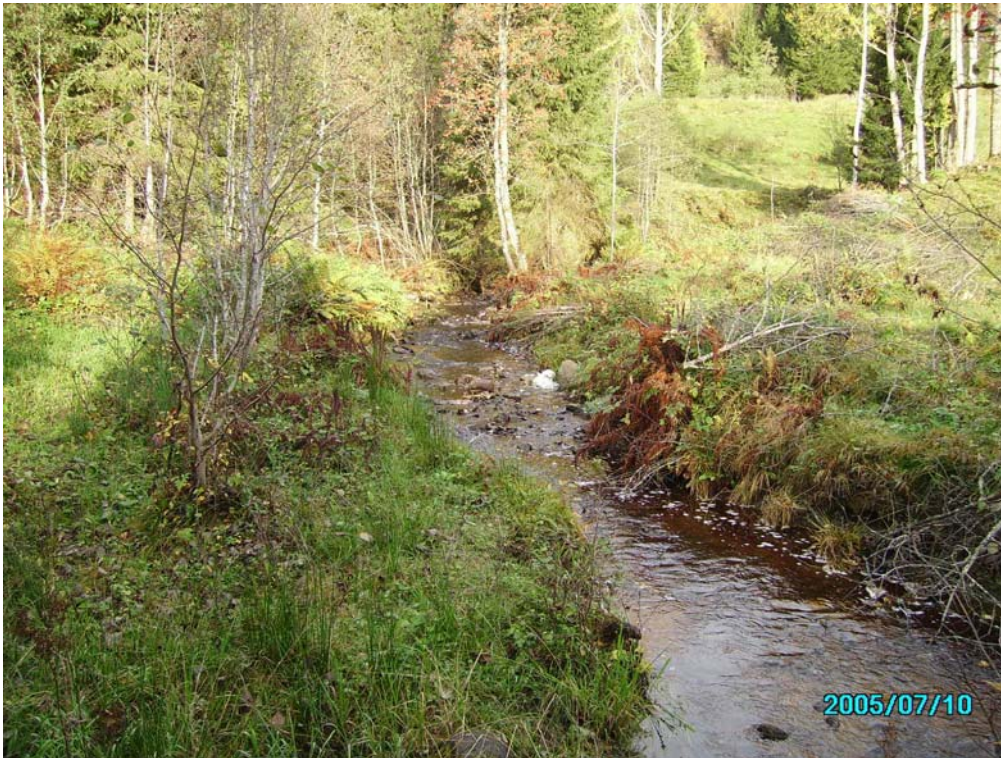
**B 1 Bekk sett motstrøms. Stein i løpet, ingen erosjon**

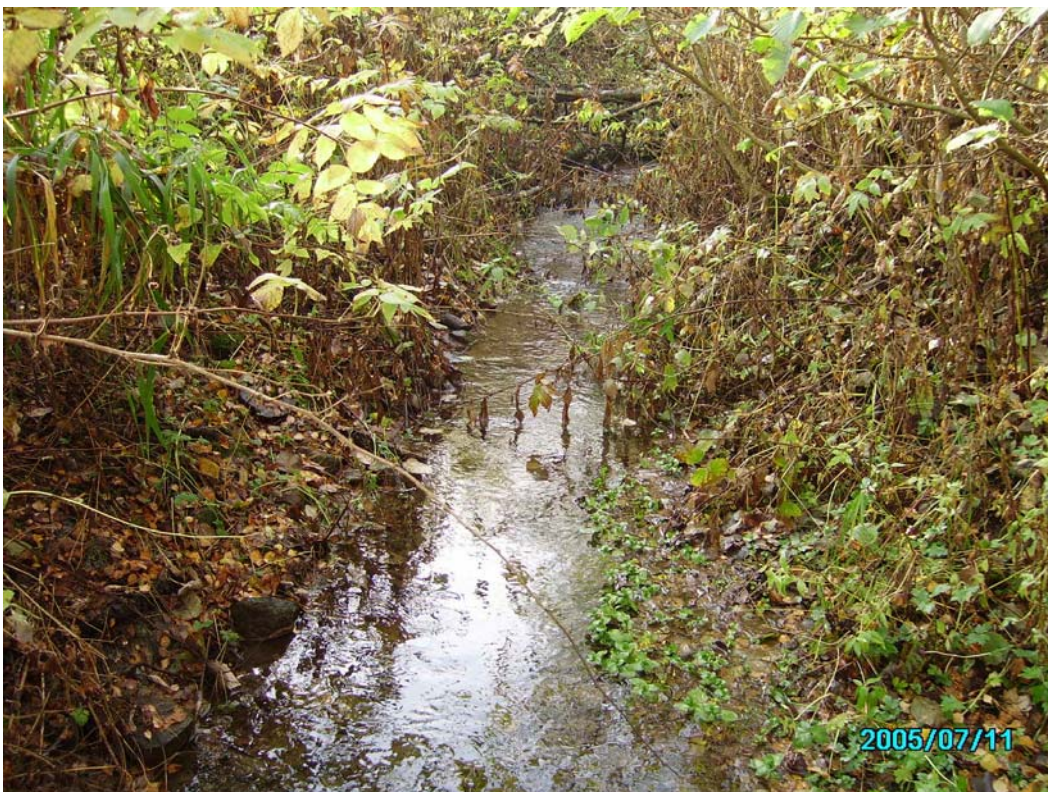
**B 2 Bekk vest i sonen . Ingen erosjon**

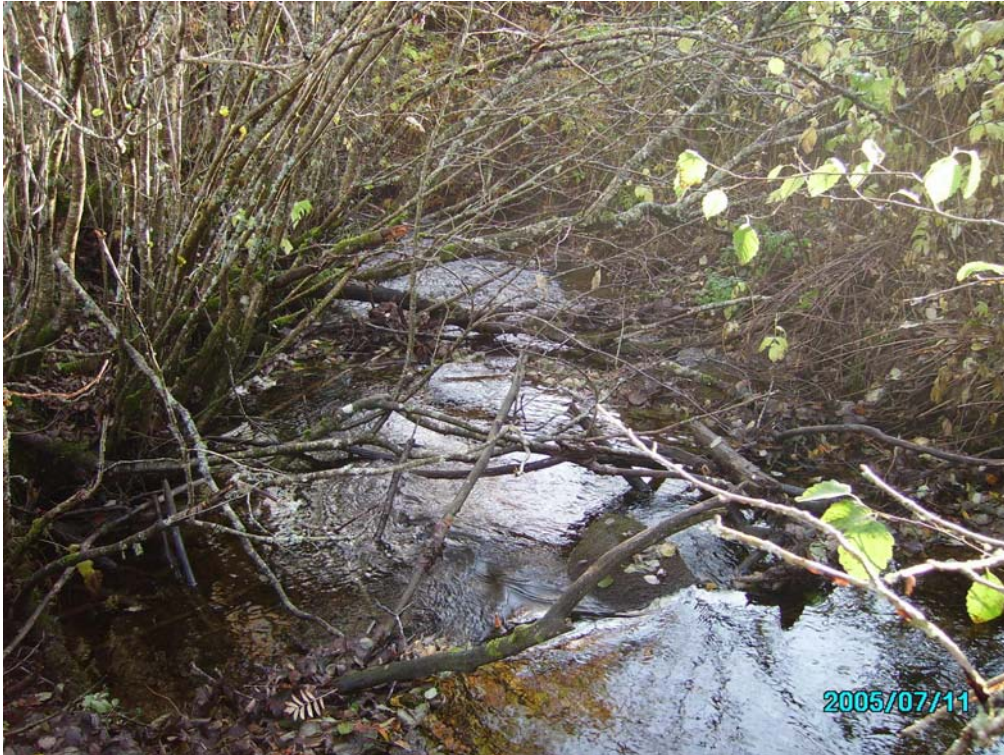
**B 1 Bekken som drenerer sonen ved Smistuhaugen. Ingen tegn til blakking.**

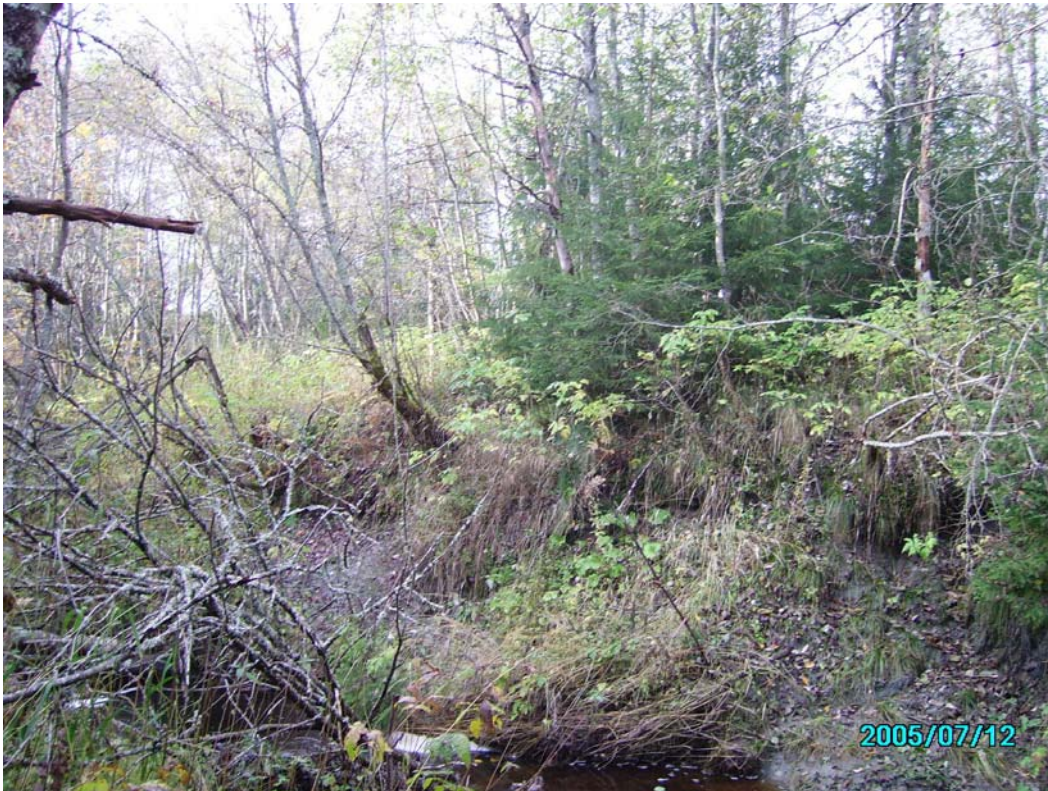
**B 1 Mindre glidning i yttersving**

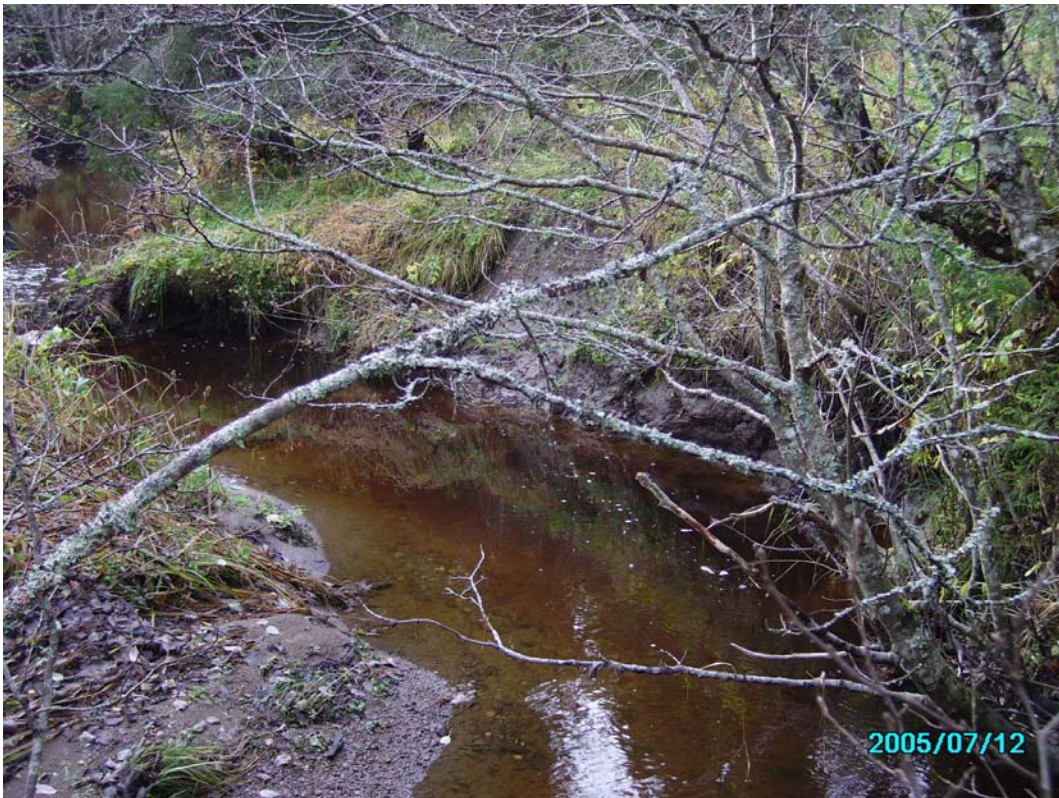
**B 2 Erosjon i bunn og sider, leire**

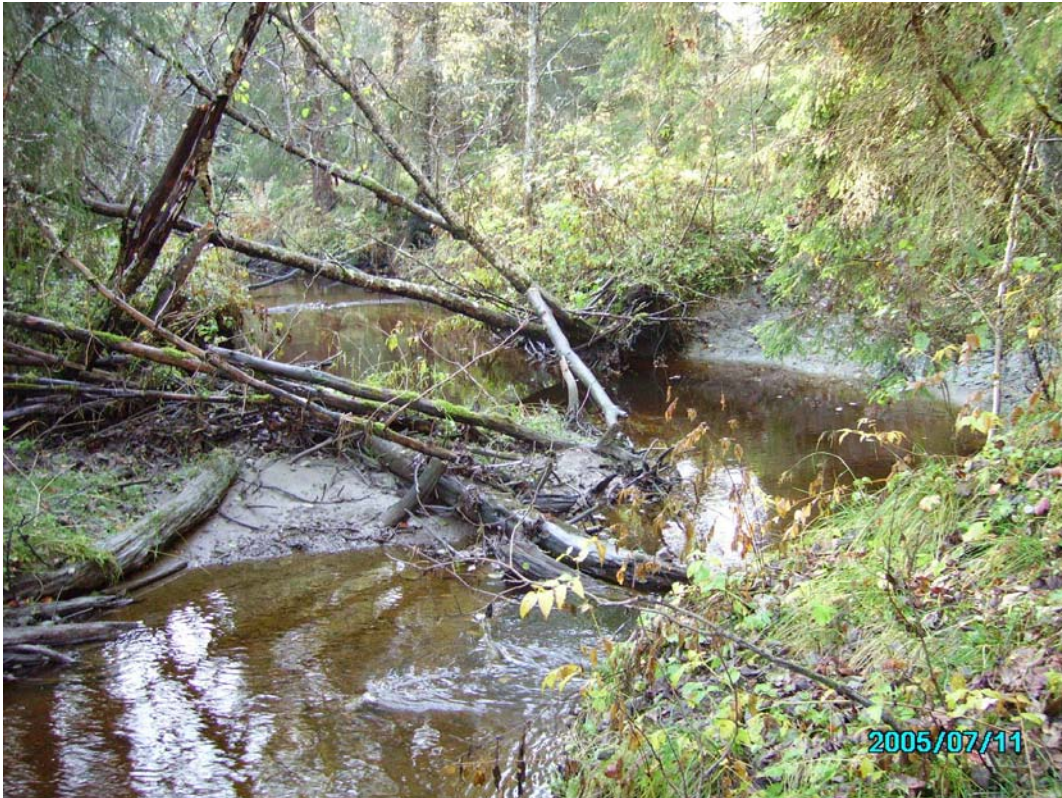
**B 3 Bunnsenkning ca 1m**

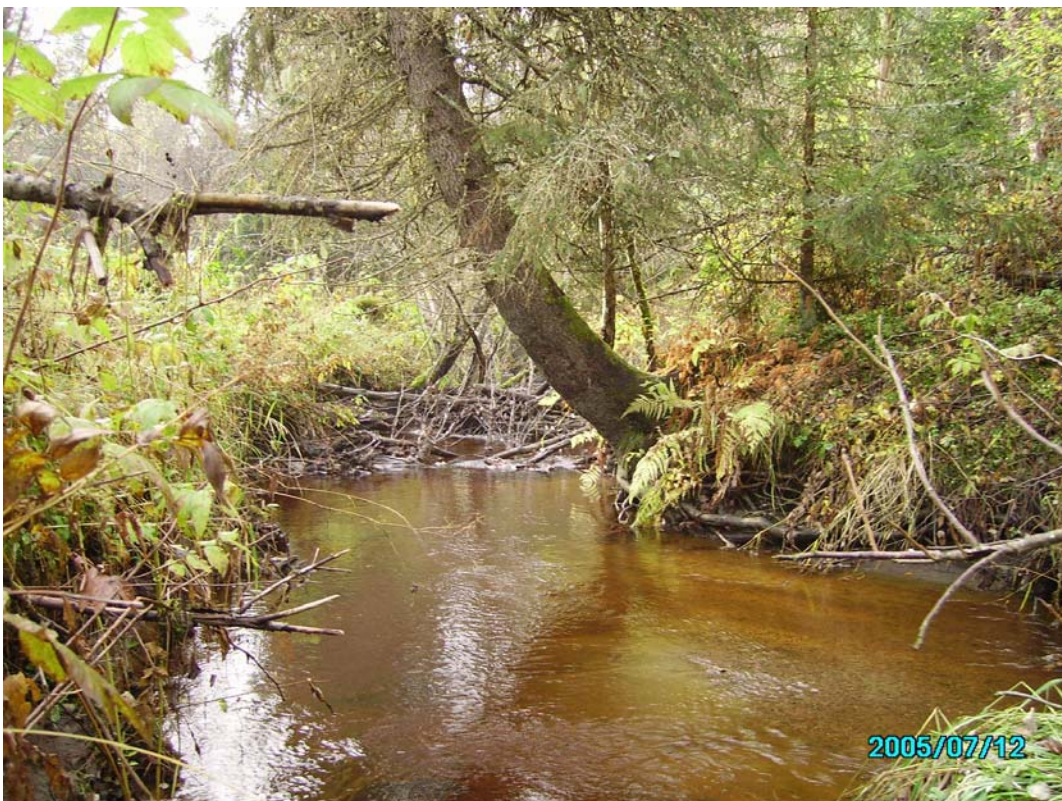
**B 4 Bunnsenkning har pågått over lengre tid. Grantre med krok.**

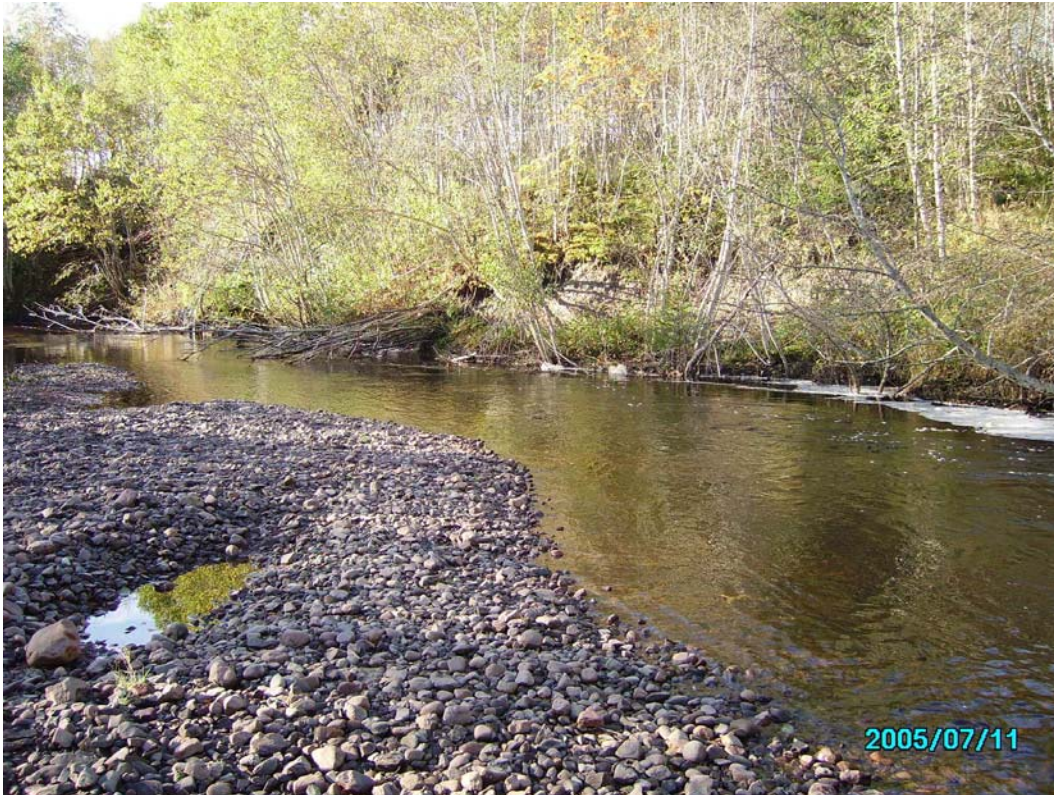
**B 1** Noe erosjon i yttersving. Terrenget bak er forholdsvis slakt/lavt.
