Norges  
vassdrags- og  
energidirektorat

## Klassifisering av kvikkleiresoner

### Steinkjer kommune – Rapport 2:

### Sonene ved Snåsavatnet

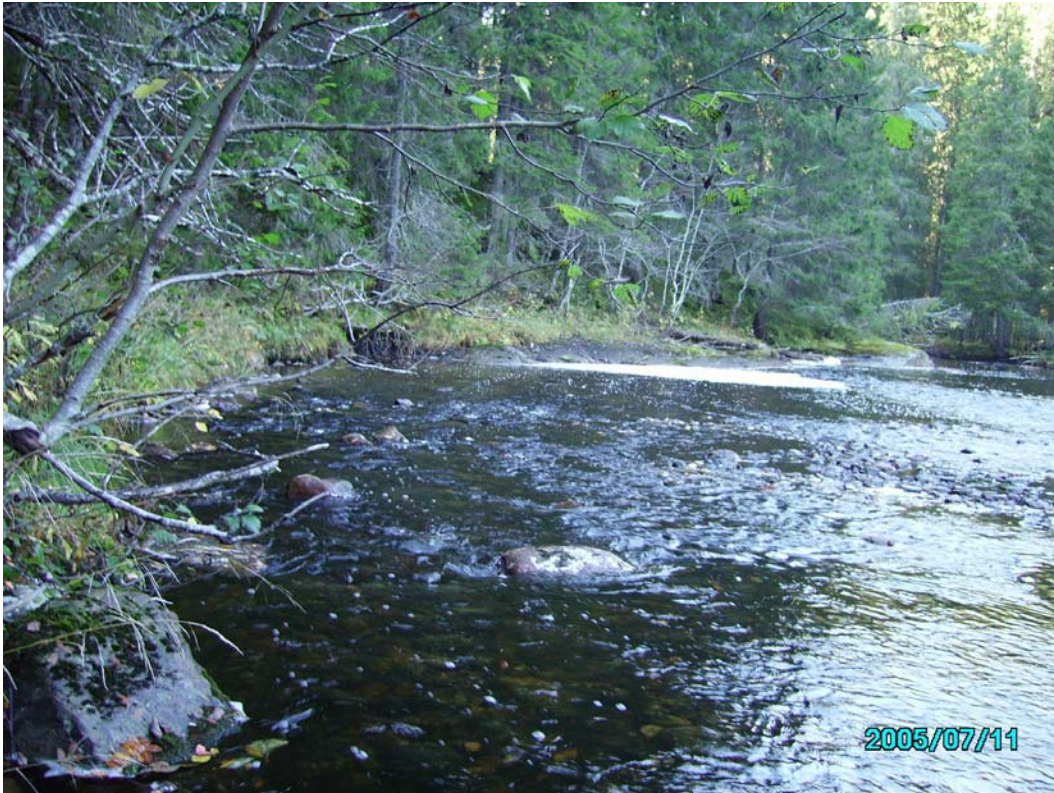
**B 1 Fjell i dagen ved yttersving, grov stein. Ingen erosjon.**

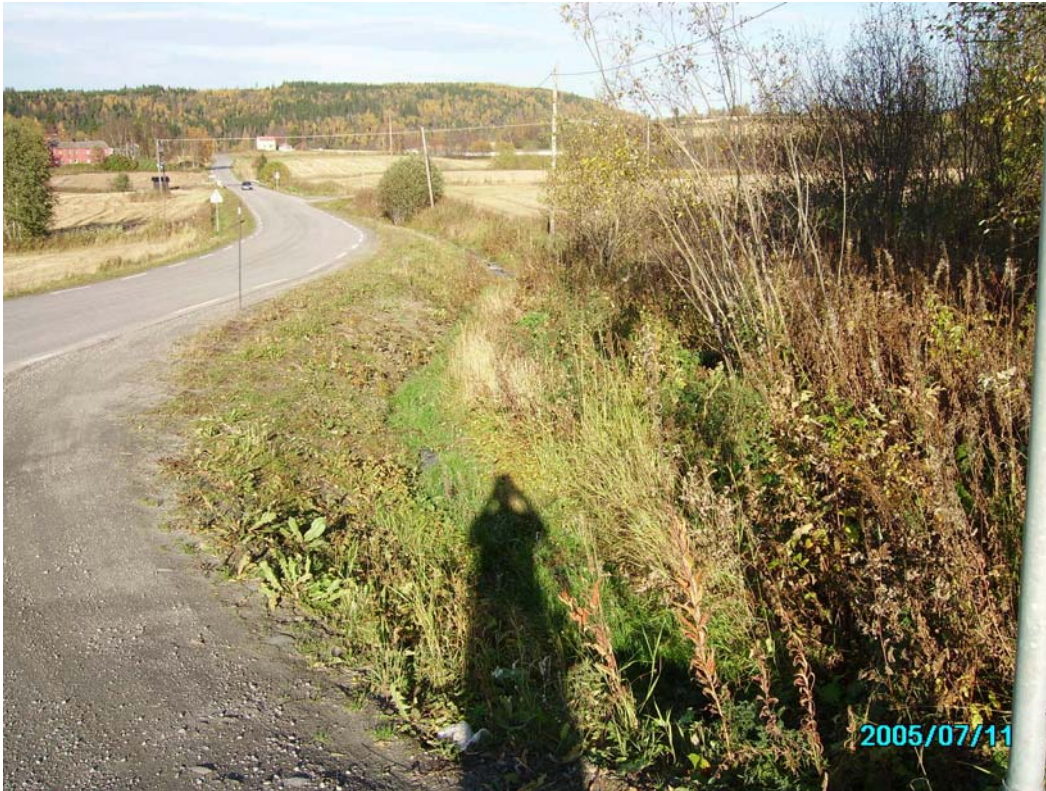
**B 1 Liten bekk langs veien. Ingen erosjon.**

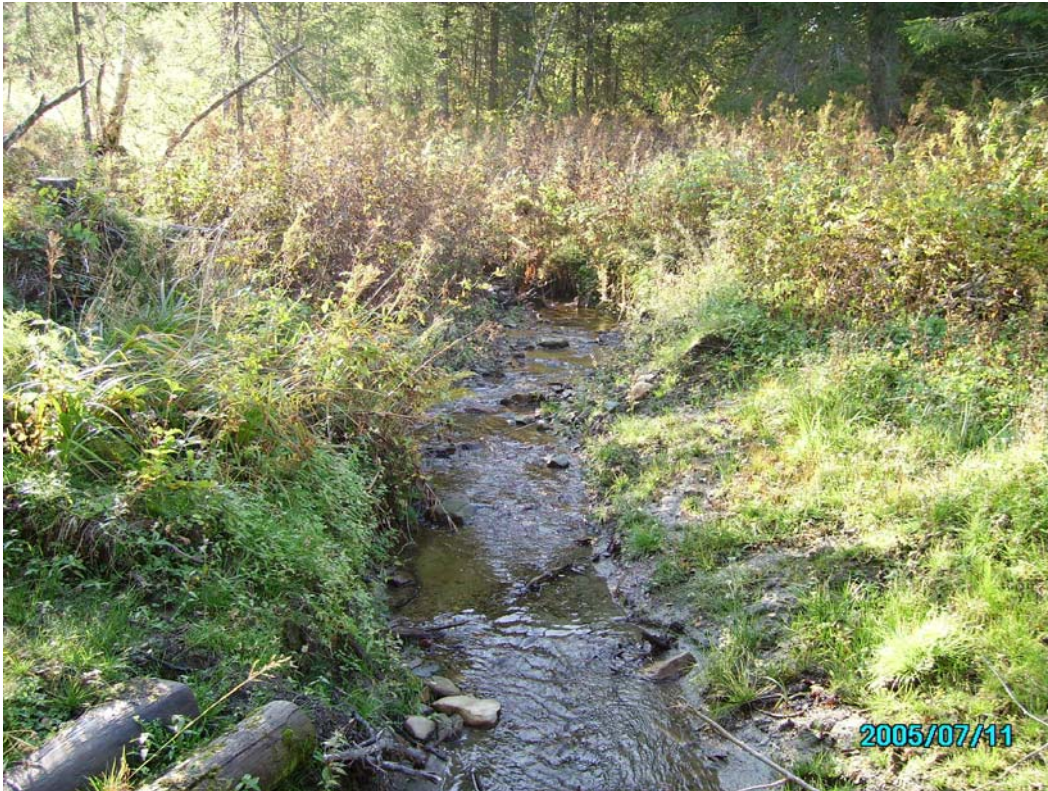
**B 1 Stein i bekkefare, ingen erosjon**

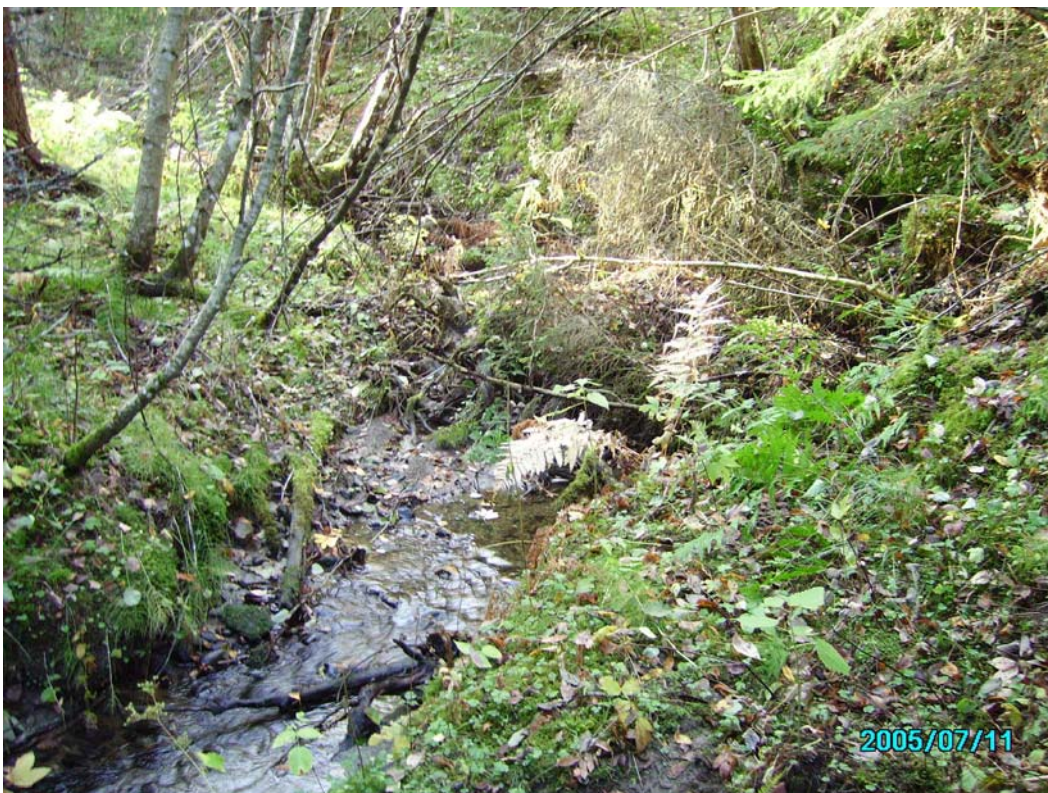
**B 3 Bekken lengre nedstrøms, litt sig i terrenget.  
Stein i bekkefare, minimal erosjon.**

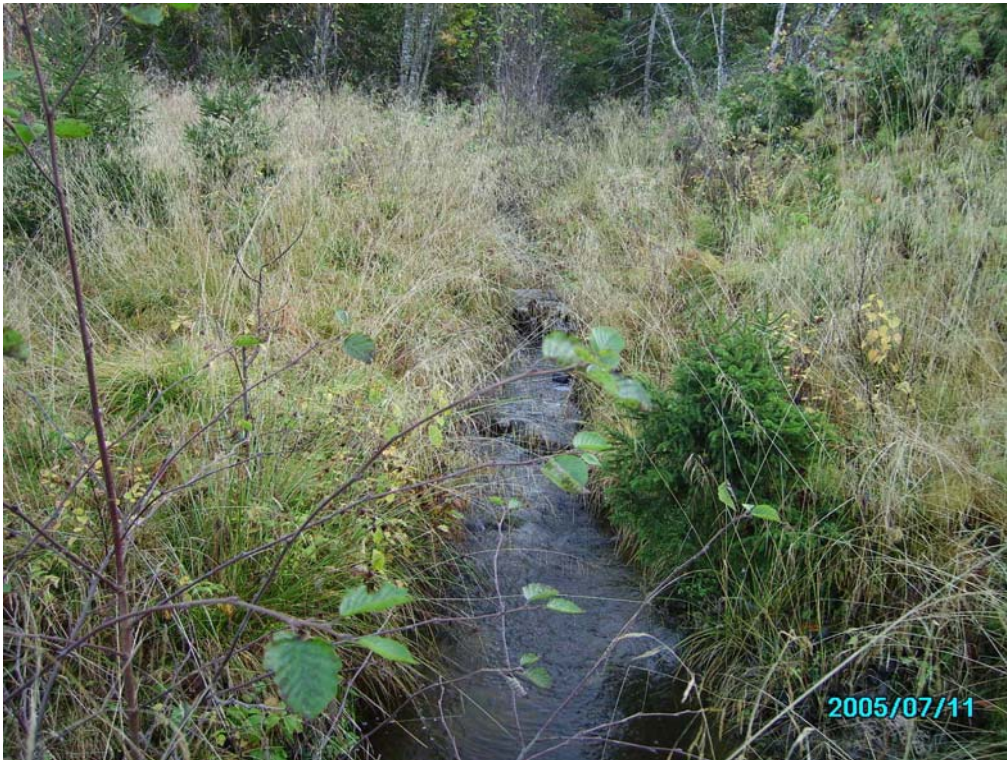
**B 1 Aknesbekken Stabil, ingen erosjon**
