Norges
vassdrags- og
energidirektorat

Klassifisering av kvikkleiresoner

Steinkjer kommune – Rapport 3:

Sonene langs øvre Oгна og Møyvla

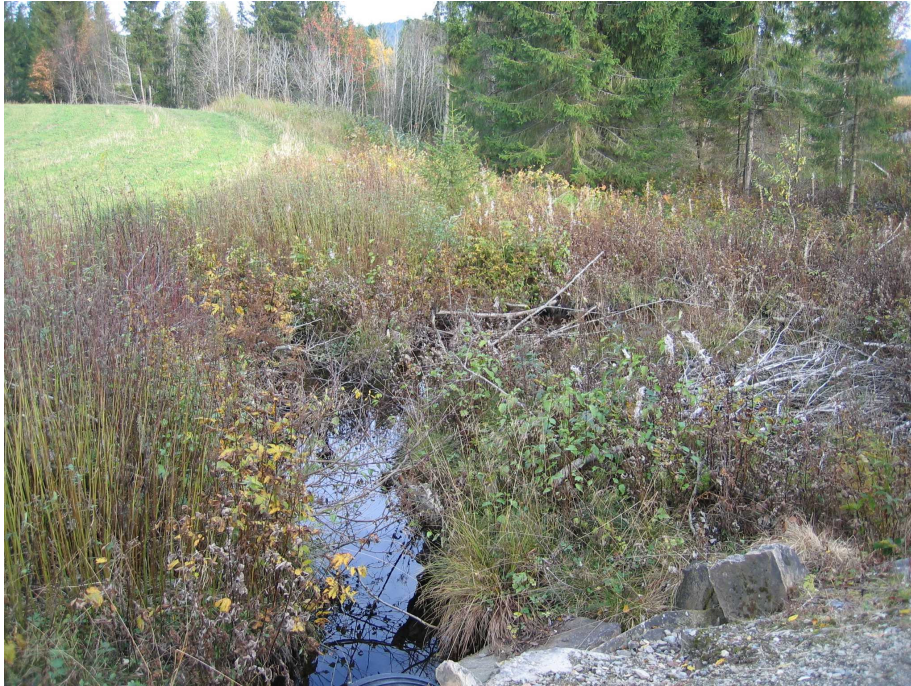
Bilde 73

Faktor	Observasjon/beskrivelse	Kategori (sett x)	
Erosjon	Ikke observert fare for erosjon. To bilder representerer sonen, bilde 73 og 76.	Aktiv	
		Noe	
		Litt	
		Ingen	x
Inngrep		Stort	
		Noe	
		Lite	
		Ingen	x
Flombølge/ oppdemming		Alvorlig	
		Middels	
		Liten	
		Ingen	
Andre forhold

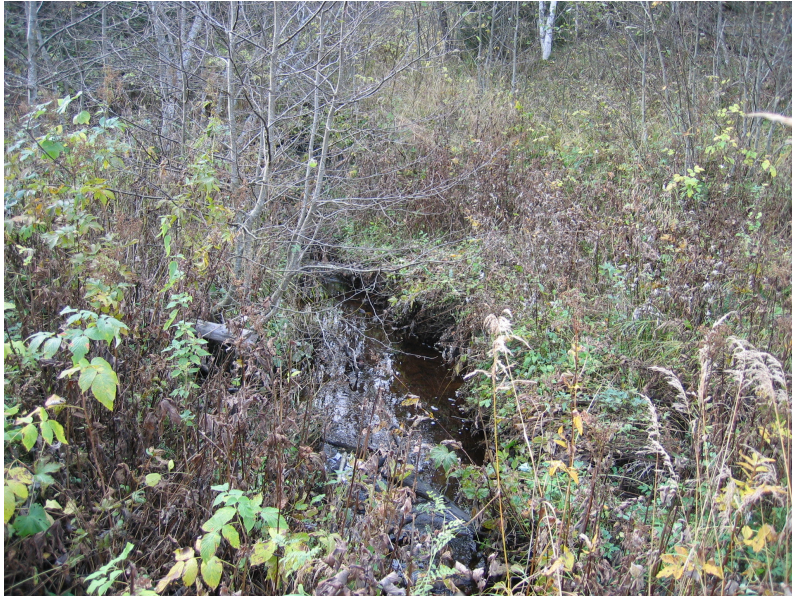
Bilde 71

Faktor	Observasjon/beskrivelse	Kategori (sett x)	
Erosjon	I sonen er det ikke observert erosjon. Sonen representeres med bilde 71 og 72.	Aktiv	
		Noe	
		Litt	
		Ingen	x
Inngrep		Stort	
		Noe	
		Lite	
		Ingen	x
Flombølge/ oppdemming		Alvorlig	
		Middels	
		Liten	
		Ingen	
Andre forhold

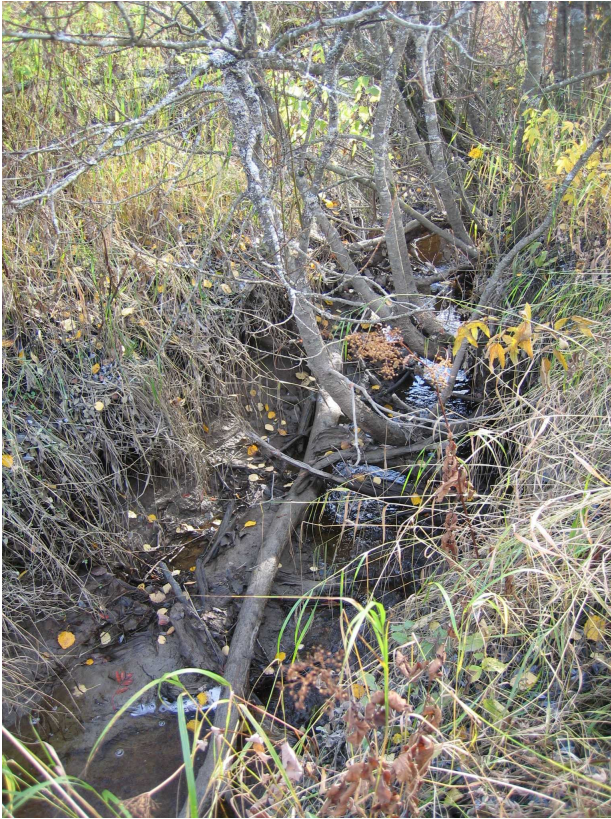
Bilde 64

Faktor	Observasjon/beskrivelse	Kategori (sett x)	
Erosjon	I Hyllbekken sitt utløp i Ognå er det blottlagt leire, bilde 64. Videre lengre oppstrøms er det også leire i dagen, bile 67. Erosjon kan oppstå (LE) begge steder. Oppstrøms vegen har masser seget noe ned (NE), bilde 67, 69 og 70.	Aktiv	
		Noe	x
		Litt	x
		Ingen	
Inngrep		Stort	
		Noe	
		Lite	
		Ingen	x
Flombølge/ oppdemming		Alvorlig	
		Middels	
		Liten	
		Ingen	
Andre forhold

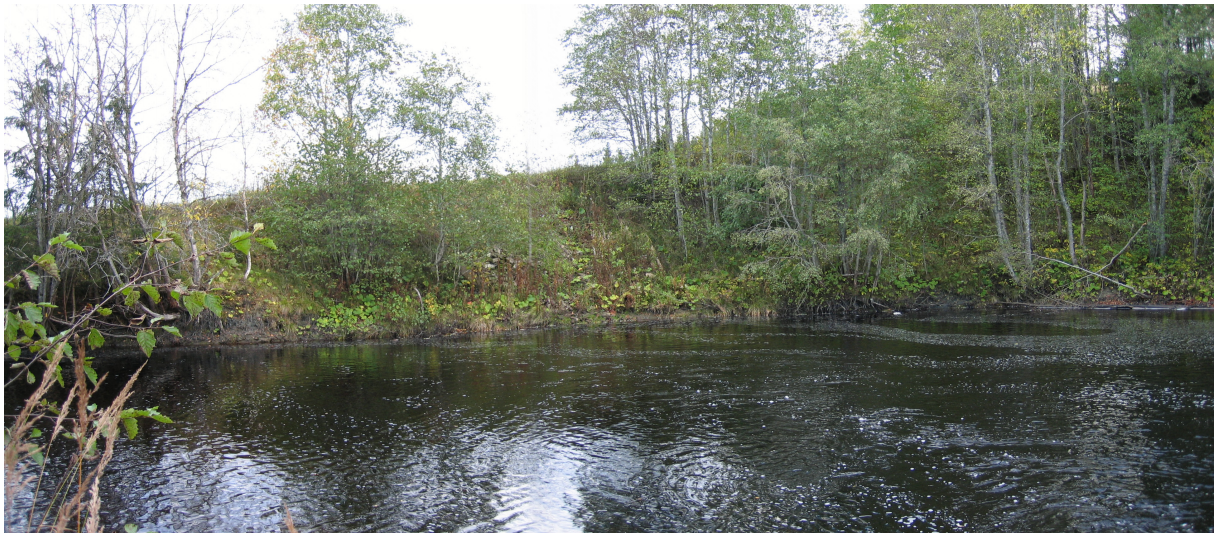
Faktor	Observasjon/beskrivelse	Kategori (sett x)	
Erosjon	Lauva, sidebebekk/elv til Oгна. Blottlagt leire i dagen, bilde 7 og 9. Bilde 10+11 viser en skråning i yttersving som er utsatt for erosjon.	Aktiv	
		Noe	
		Litt	x
		Ingen	
Inngrep		Stort	
		Noe	
		Lite	
		Ingen	x
Flombølge/ oppdemming		Alvorlig	
		Middels	
		Liten	
		Ingen	
Andre forhold

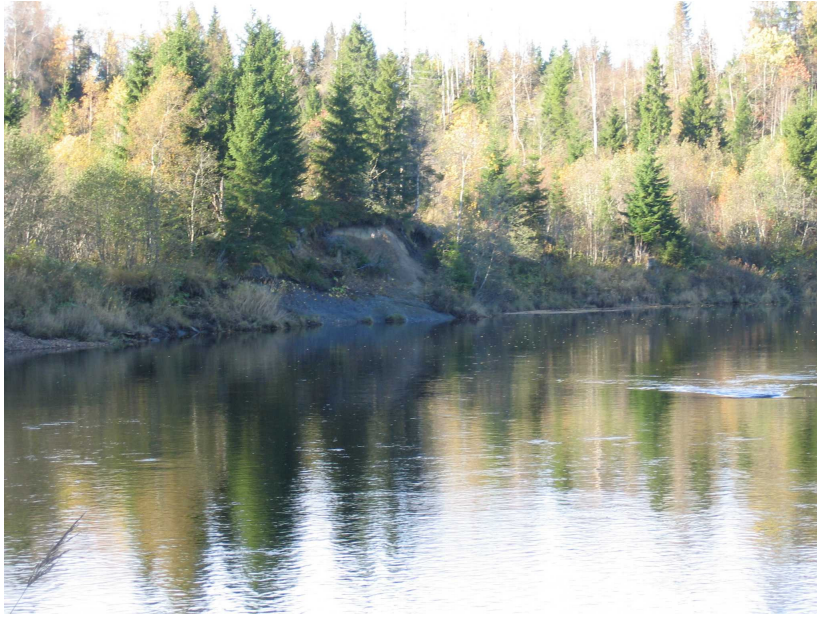
Bilde 20

Faktor	Observasjon/beskrivelse	Kategori (sett x)	
Erosjon	Leire i dagen i yttersving, Ognå. Se bilde 20.	Aktiv	
		Noe	
		Litt	x
		Ingen	
Inngrep		Stort	
		Noe	
		Lite	
		Ingen	x
Flombølge/ oppdemming		Alvorlig	
		Middels	
		Liten	
		Ingen	
Andre forhold

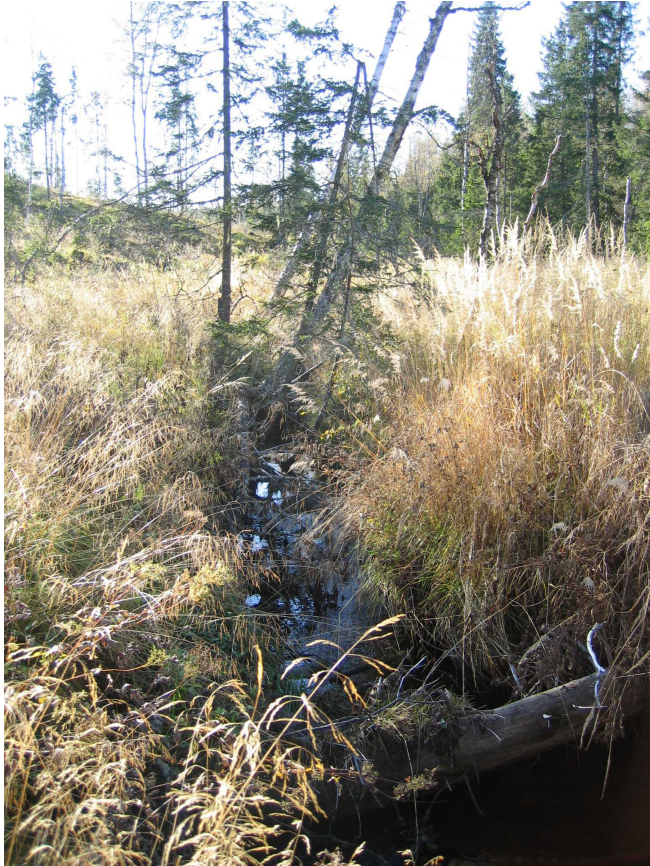
Faktor	Observasjon/beskrivelse	Kategori (sett x)	
Erosjon	Rutlbekken renner langs kanten av sonen. "Typisk" for bekken er leire i sidene. Bilde 22 og 24.	Aktiv	
		Noe	
		Litt	x
		Ingen	
Inngrep		Stort	
		Noe	
		Lite	
		Ingen	x
Flombølge/ oppdemming		Alvorlig	
		Middels	
		Liten	
		Ingen	
Andre forhold

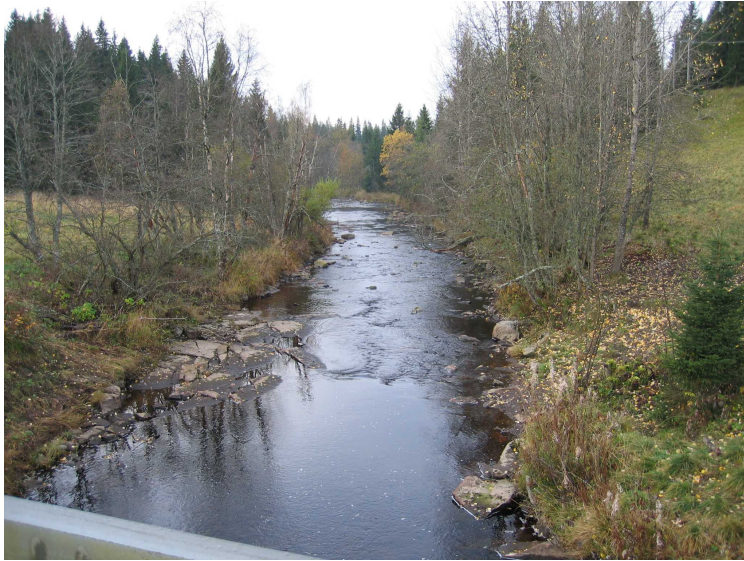
Bilde 112

Faktor	Observasjon/beskrivelse	Kategori (sett x)	
Erosjon	<p>Midt i sonen ligger fylkesveg F267. Ved brua til veggen er det ingen tegn til erosjon, bilde 112.</p> <p>Omtrent 300 meter nedstrøms brua er det tydelig tegn til erosjon, bilde 113+114. Videre nedover er det mye synlig leire i sider og bunn. I nedre del av sonen har et større felt glidd ut, bilde 120, 121+122 og bilde 124+125+126. Nedstrøms strekningen med utglidning er bekken utsatt for erosjon (leire i bekkesidene).</p> <p>Ved brua på oppstrøms side er det ingen erosjon, bilde 132. Lenger opp (egentlig nederste del av sonen Bårdbekken Kvernmoen) er bekkeløp steinete, bilde 133.</p>	Aktiv	
		Noe	x
		Litt	x
		Ingen	
Inngrep		Stort	
		Noe	
		Lite	
		Ingen	x
Flombølge/ oppdemming		Alvorlig	
		Middels	
		Liten	
		Ingen	
Andre forhold

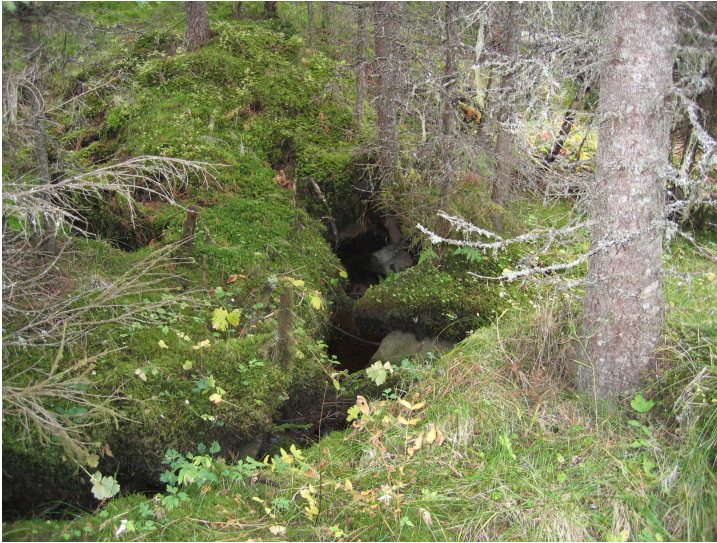
Bilde 144

Faktor	Observasjon/beskrivelse	Kategori (sett x)	
Erosjon	I øverste del av sonen er det ikke tegn til erosjon. I en sidebekk til Møytla like oppstrøms Kvennafossen er det litt erosjon. Bekken har gravd seg noe ned, bilde 144 og 145.	Aktiv	
		Noe	
		Litt	x
		Ingen	
Inngrep		Stort	
		Noe	
		Lite	
		Ingen	x
Flombølge/ oppdemming		Alvorlig	
		Middels	
		Liten	
		Ingen	
Andre forhold

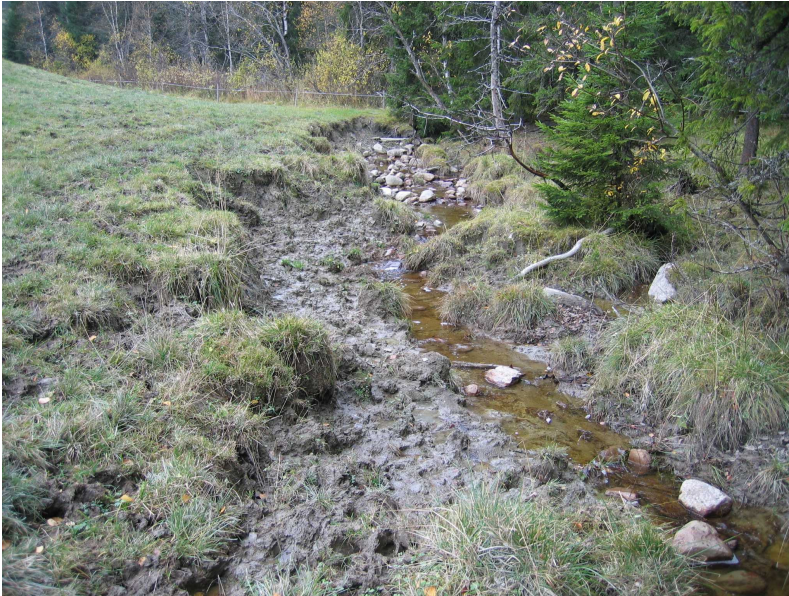
Bilde 147

Faktor	Observasjon/beskrivelse	Kategori (sett x)	
Erosjon	I nederste del av Bårdbekken er det mye leire i bunn og sider. Bekken er utsatt for erosjon som følge av krøttertråkk, bilde 147. Et stykke oppstrøms dette har bekken gravd seg ned, bilde 152.	Aktiv	
		Noe	
		Litt	x
		Ingen	
Inngrep		Stort	
		Noe	
		Lite	
		Ingen	x
Flombølge/ oppdemming		Alvorlig	
		Middels	
		Liten	
		Ingen	
Andre forhold
