Norges  
vassdrags- og  
energidirektorat

# Klassifisering av kvikkleiresoner

## Steinkjer kommune – Rapport 4:

### Sonene langs nedre Oгна og Storaugla

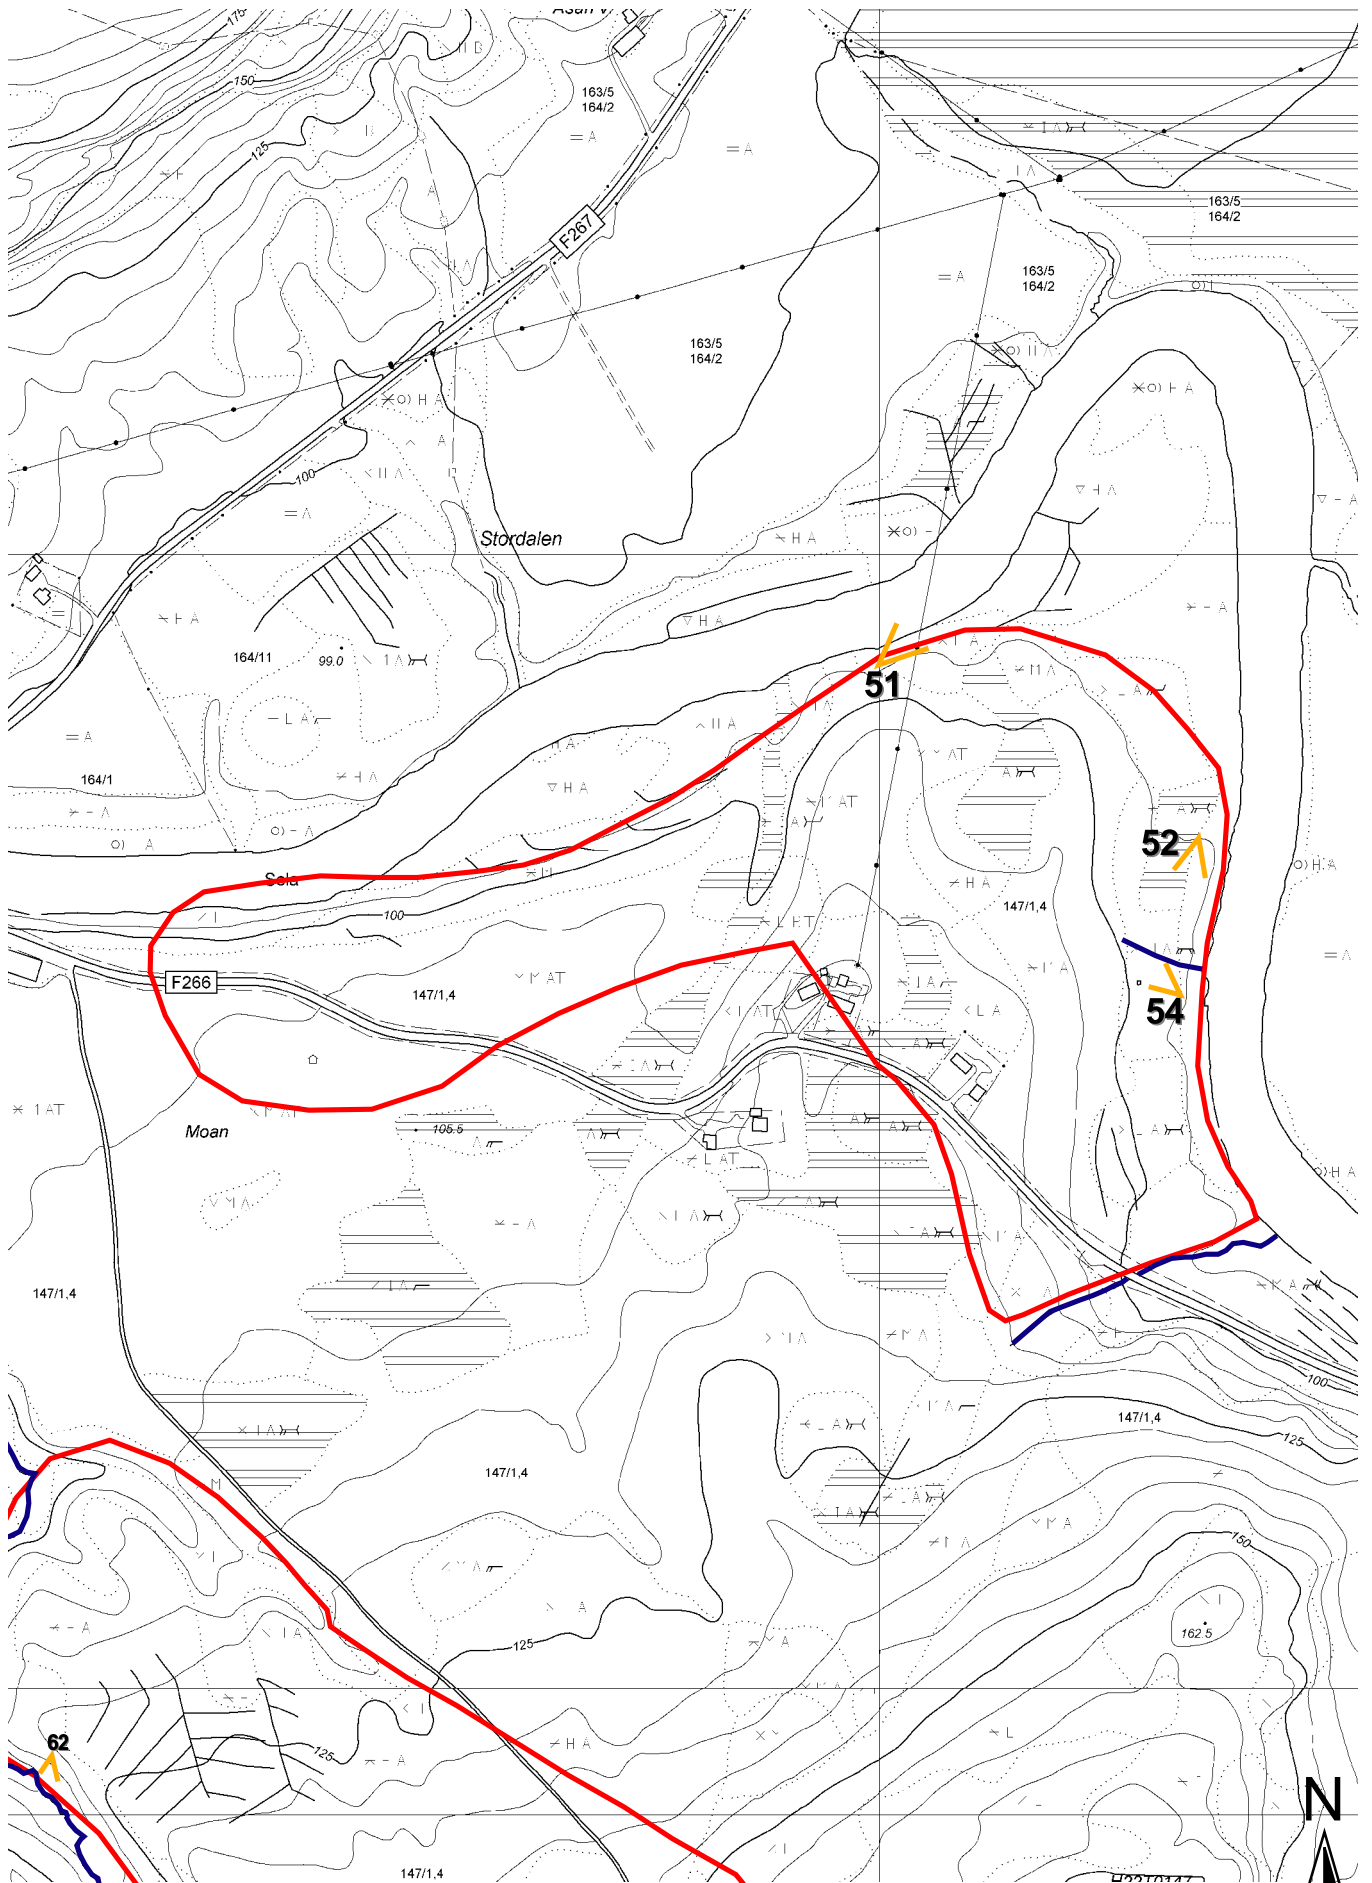
Bilde 51

Faktor	Observasjon/beskrivelse	Kategori (sett x)	
Erosjon	Sonen ligger ved Oгна. Elva har gravd slik at et stykke land har sunket ned langs elvebredden, se bilde 51. Ca. 50 meter fra elvebredden og langs elva ligger et område hvor det tidligere har foregått bevegelser, bilde 52. I en liten bekk i sonen er leirbunn blottlagt, men vannet er klart, bilde 54.	Aktiv	
		Noe	
		Litt	x
		Ingen	
Inngrep		Stort	
		Noe	
		Lite	
		Ingen	x
Flombølge/ oppdemming		Alvorlig	
		Middels	
		Liten	
		Ingen	
Andre forhold

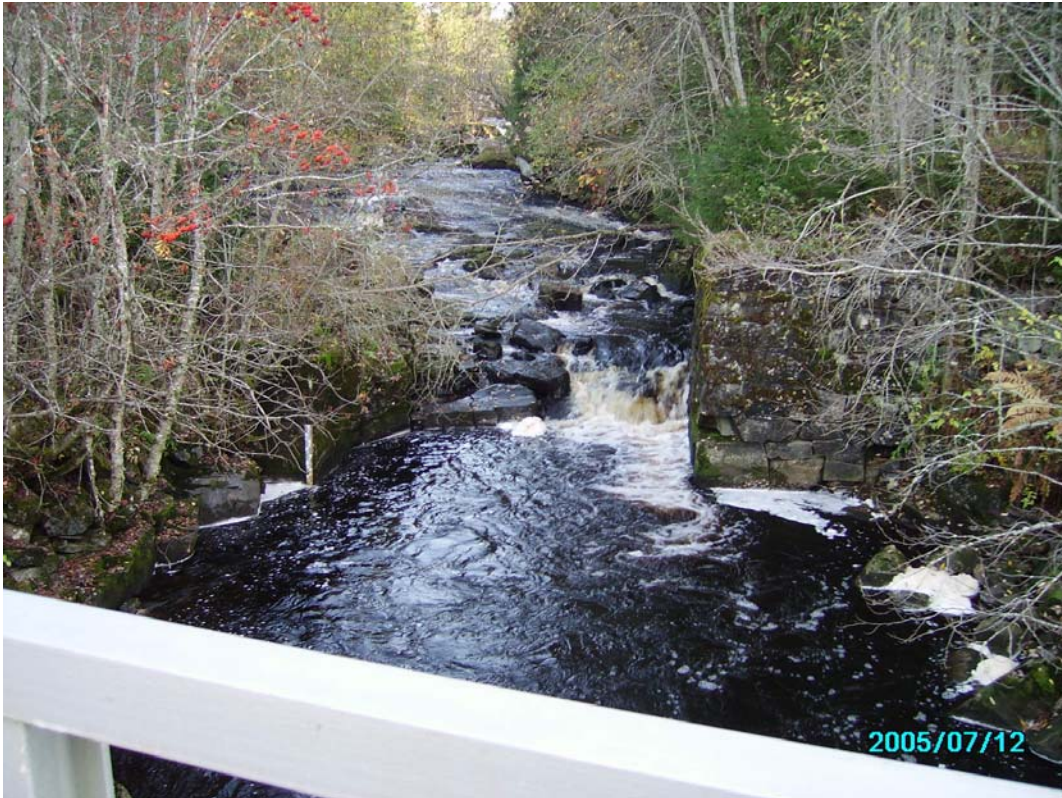
**B 1**

Faktor	Observasjon/beskrivelse	Kategori (sett x)	
Erosjon	Elva (sørøst i sonen) går til dels i fjell og det er grov stein i løpet. Ingen erosjon. Ingen erosjon i ifb. drengrofter nord i sonen	Aktiv	
		Noe	
		Litt	
		Ingen	x
Inngrep	Noe bakkeplanering ifb. jordbruk	Stort	
		Noe	
		Lite	x
		Ingen	
Flombølge/ oppdemming		Alvorlig	
		Middels	
		Liten	x
		Ingen	
Andre forhold	Datostempel på bilder er feil, riktig dato er 2005/10/13

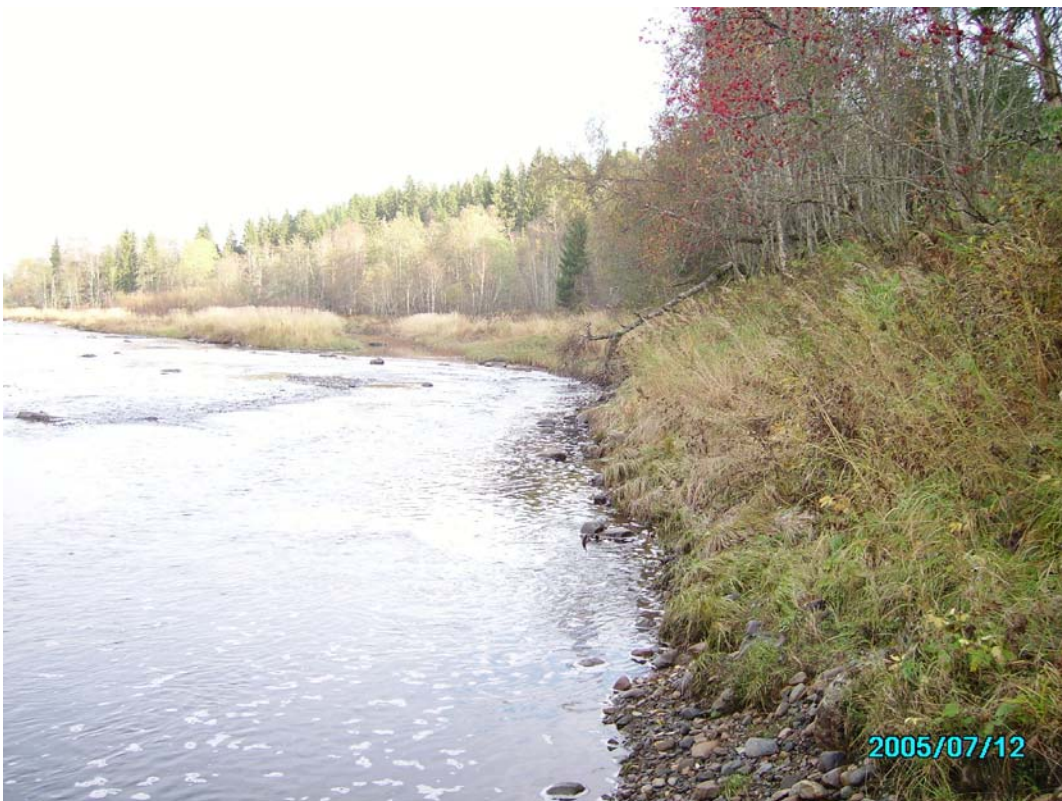
**B 2 Ogna. Ingen erosjon**

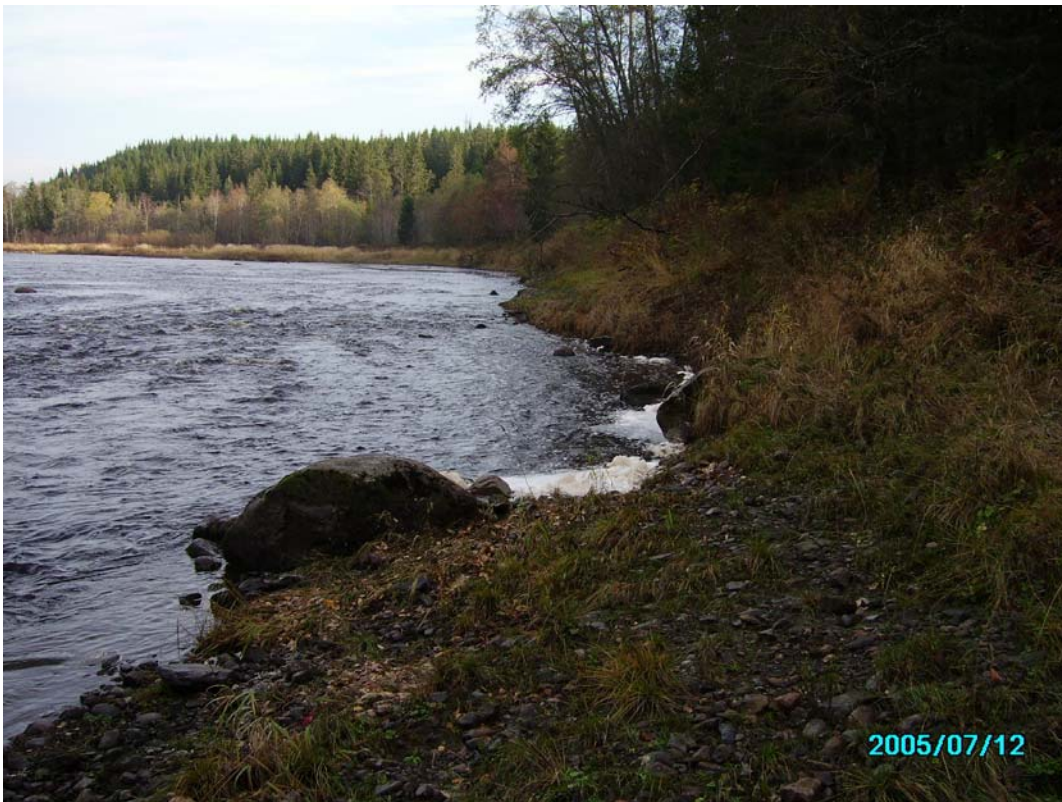
**B 5 Rølla sett motstrøms. Noe graving utløpet mot Oгна. Flatt terreng innenfor, høyde 2-3 meter. Grov grus i sida.**

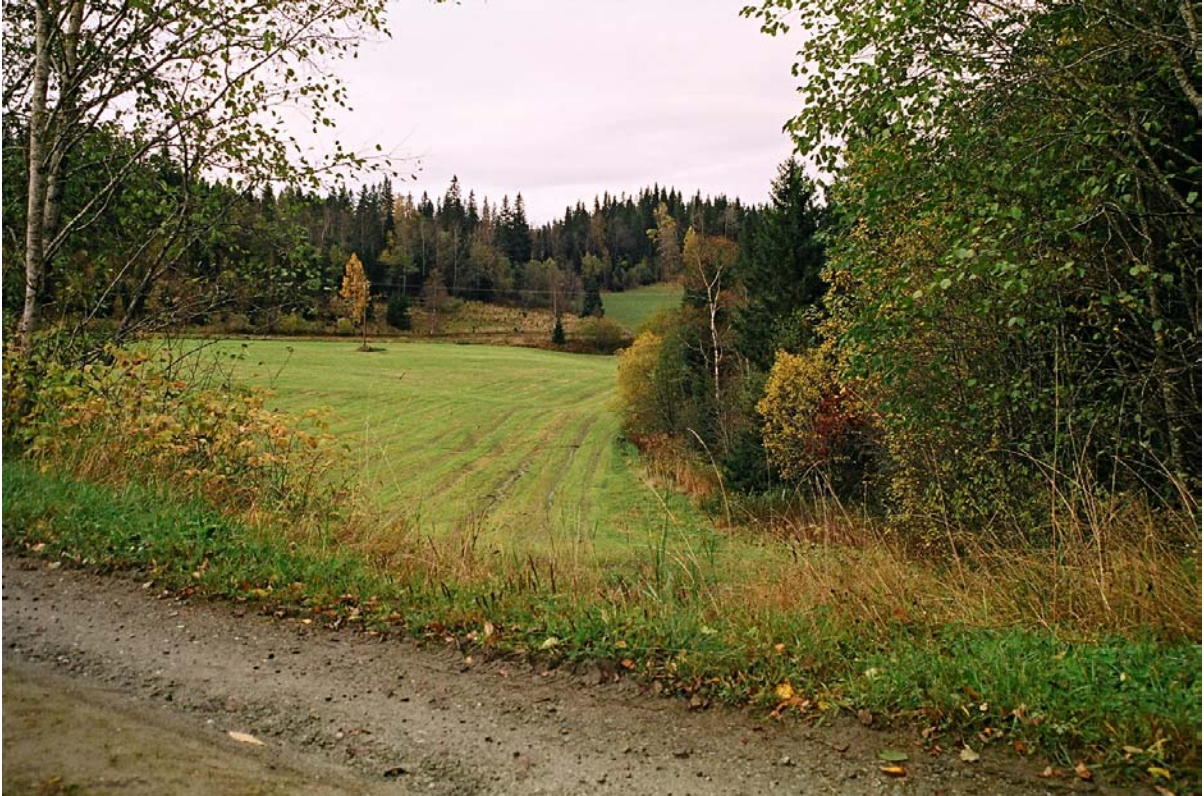
**Bilde 1**

Faktor	Observasjon/beskrivelse	Kategori (sett x)	
Erosjon	Ingen/ubetydelig erosjon i bekken øst/sør i området, bunnsstrat av grus og stein. Litt erosjon i bekken vest i sonen. Bekkebunnen består av silt, sand og grus.	Aktiv	
		Noe	
		Litt	x
		Ingen	
Inngrep	Trolig bakkeplanert n-ø i sonen.	Stort	
		Noe	
		Lite	x
		Ingen	
Flombølge/ oppdemming		Alvorlig	
		Middels	
		Liten	
		Ingen	x
Andre forhold

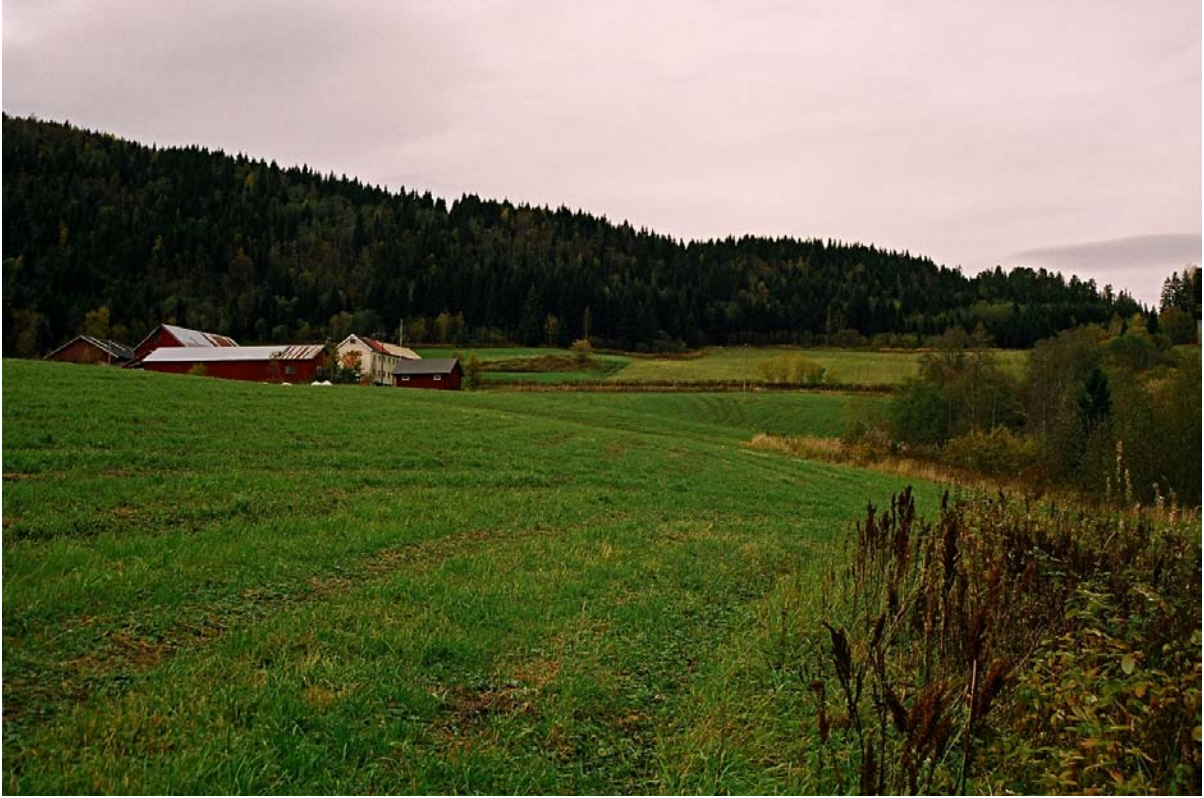
**Bilde 1**

Faktor	Observasjon/beskrivelse	Kategori (sett x)	
Erosjon	Litt erosjon i bekken. Bekkebotn består varierende av silt, sand, grus og noen små flekker med blottlagt leire.	Aktiv	
		Noe	
		Litt	x
		Ingen	
Inngrep	Trolig utført en del bakkeplanering.	Stort	
		Noe	
		Lite	x
		Ingen	
Flombølge/ oppdemming		Alvorlig	
		Middels	
		Liten	
		Ingen	x
Andre forhold

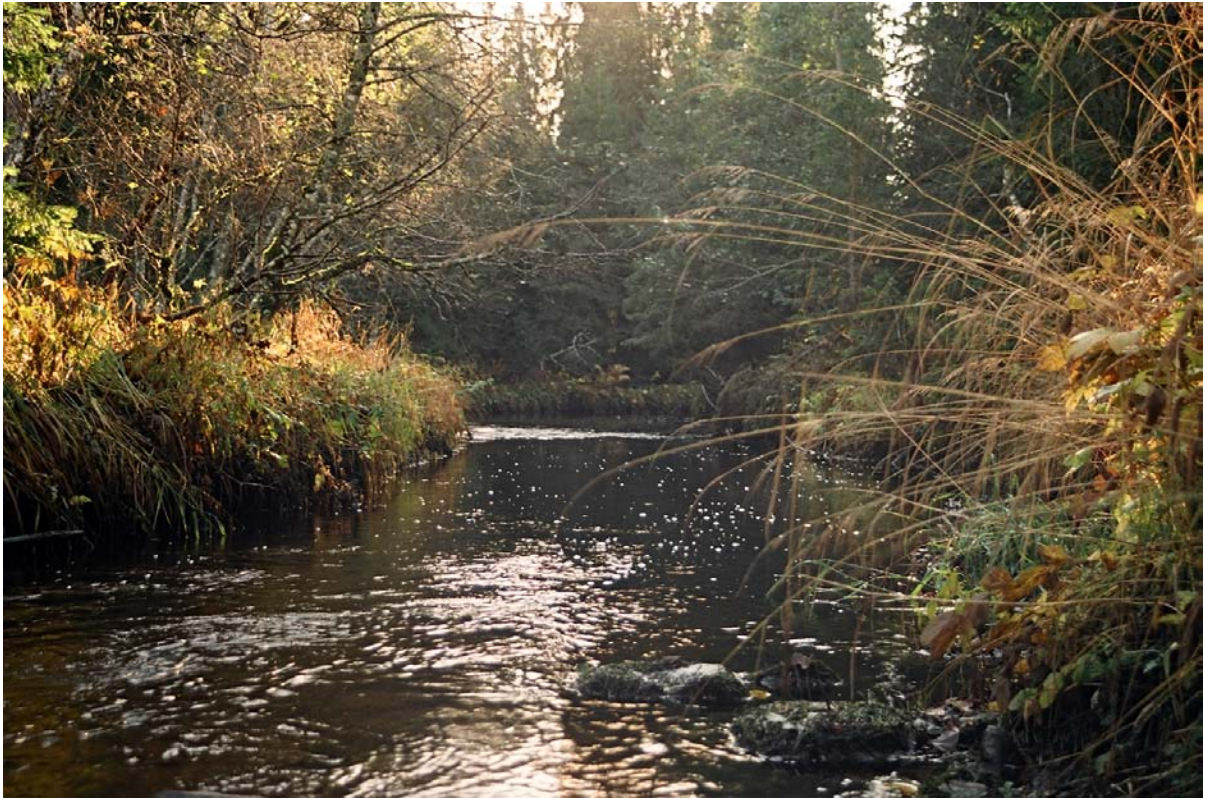
**Bilde 1**

Faktor	Observasjon/beskrivelse	Kategori (sett x)	
Erosjon	Det foregår litt erosjon i bekken. Bekkebotn består varierende av silt, sand, grus og enkelte mindre partier med blottlagt leire.	Aktiv	
		Noe	
		Litt	x
		Ingen	
Inngrep		Stort	
		Noe	
		Lite	
		Ingen	x
Flombølge/ oppdemming	Pga små terrengnivåforskjeller og lite fall på bekken vil ikke dette ha nevneverdige konsekvenser.	Alvorlig	
		Middels	
		Liten	
		Ingen	x
Andre forhold

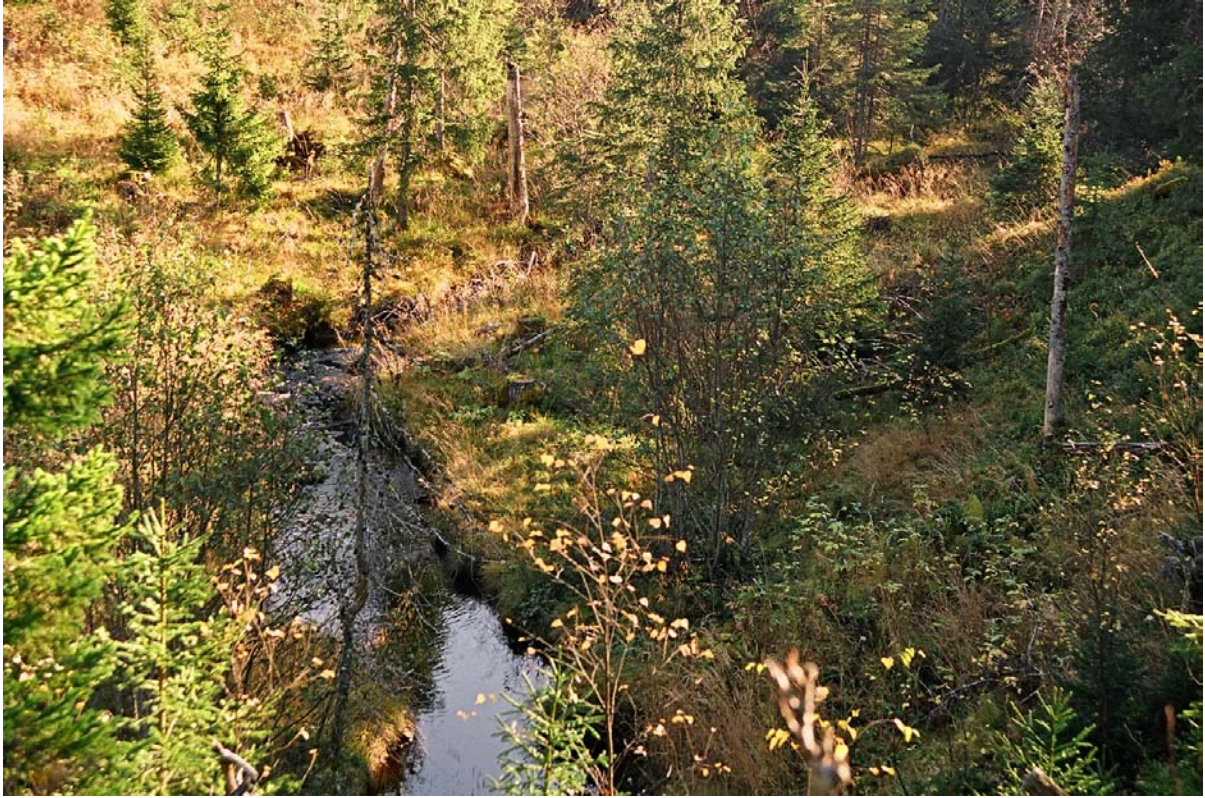
**Bilde 1**

Faktor	Observasjon/beskrivelse	Kategori (sett x)	
Erosjon	Ingen/ubetydelig erosjon i bekkene i sonen. Bekkebunnene består av grus/stein.	Aktiv	
		Noe	
		Litt	
		Ingen	x
Inngrep		Stort	
		Noe	
		Lite	
		Ingen	x
Flombølge/ oppdemming		Alvorlig	
		Middels	
		Liten	
		Ingen	x
Andre forhold

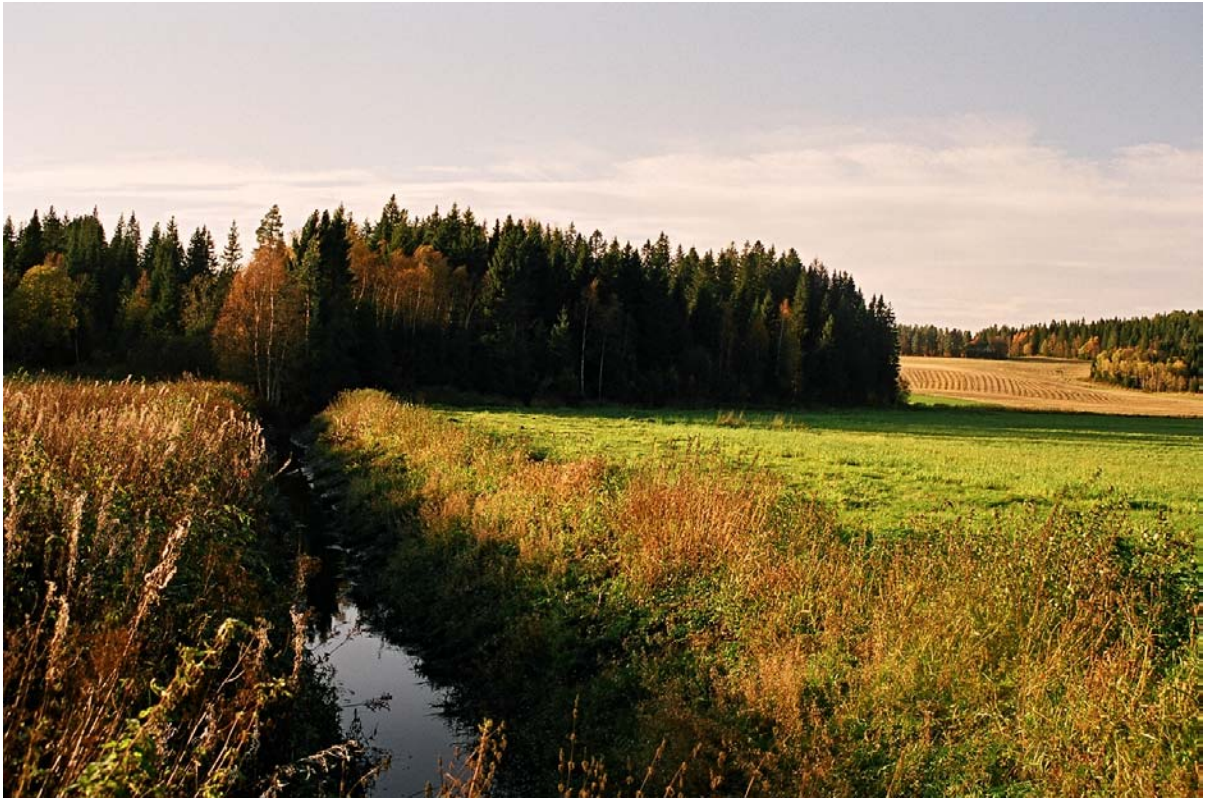
**Bilde 1**

Faktor	Observasjon/beskrivelse	Kategori (sett x)	
Erosjon	Ingen åpne vassdrag i sonen.	Aktiv	
		Noe	
		Litt	
		Ingen	x
Inngrep		Stort	
		Noe	
		Lite	
		Ingen	x
Flombølge/ oppdemming		Alvorlig	
		Middels	
		Liten	
		Ingen	x
Andre forhold	Det meste av området er kledd med stor granskog Nyflidd grøft i østre del av området.

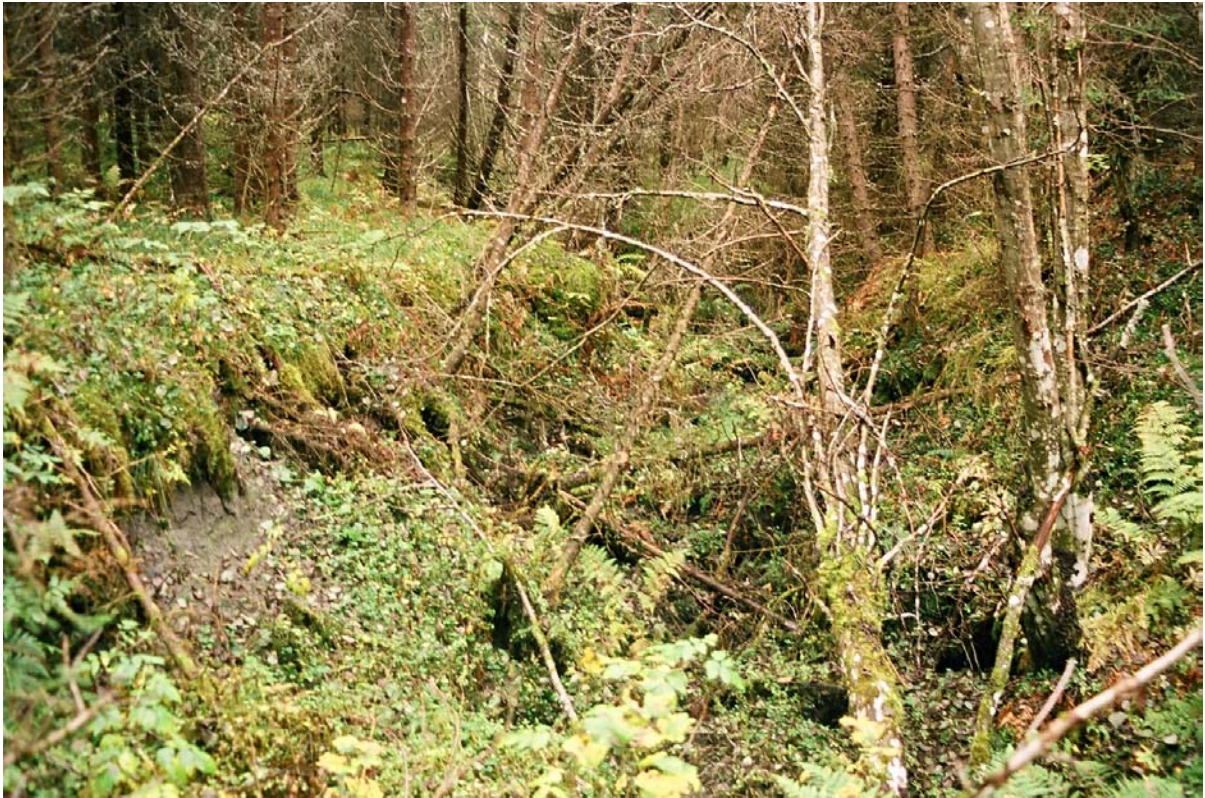
**Bilde 1**

Faktor	Observasjon/beskrivelse	Kategori (sett x)	
Erosjon	Ingen erosjon mot elva Ogna s-v i sonen. Noe erosjon i bekken midt i sonen på strekningen mellom vegen og myra, flere overflateglidninger. Bunnsenkning i bekkeleiet, mye blottlagt leire i sider og bunn.	Aktiv	
		Noe	x
		Litt	
		Ingen	
Inngrep	Bekken er lagt i rør m/inntak i kum ca 10 m ovenfor Fv 263, gjenlagt ca 50 meter videre nedover.	Stort	
		Noe	
		Lite	x
		Ingen	
Flombølge/ oppdemming		Alvorlig	
		Middels	
		Liten	x
		Ingen	
Andre forhold	En del nedrast skog langs bekken ovf. Fv 263. Utløp av kulvert og videre nedføring av bekken er ok.

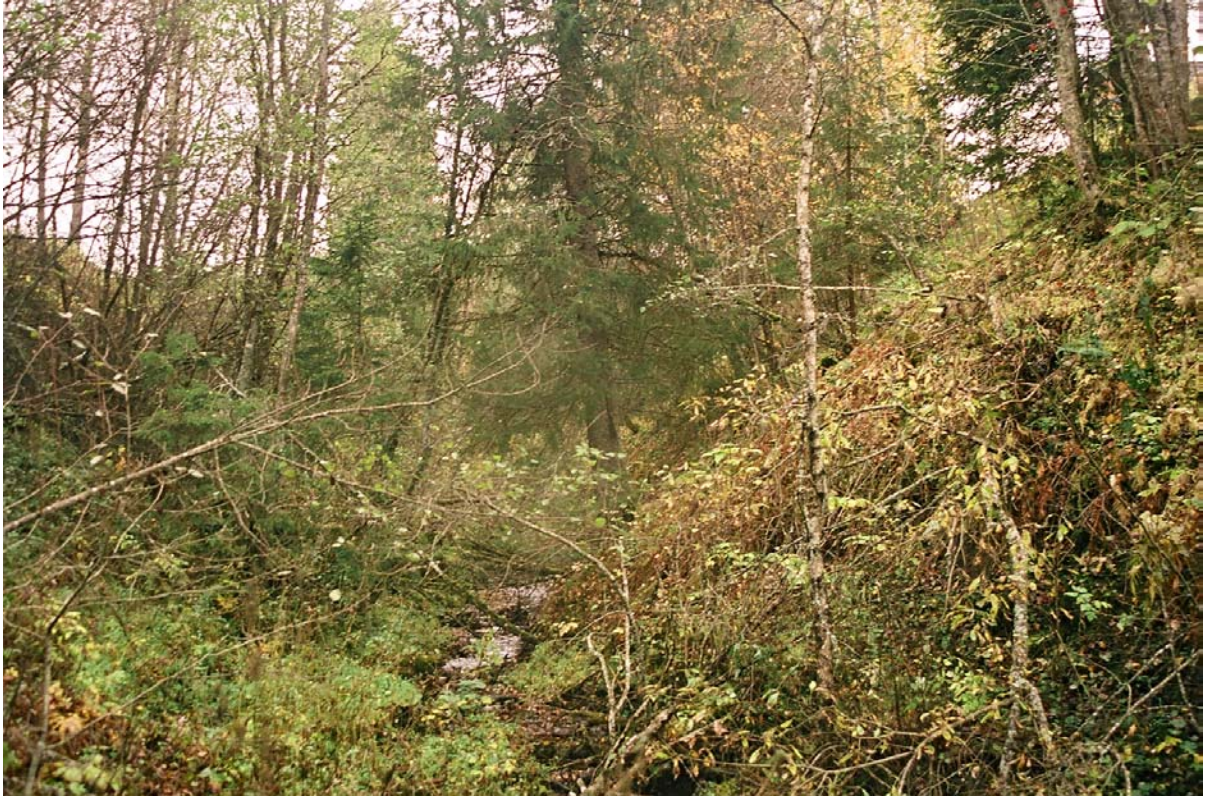
Faktor	Observasjon/beskrivelse	Kategori (sett x)	
Erosjon	Ingen erosjon i elvekanten i Oгна. Noe erosjon m/overflateutglidninger i bekkeravinen vest i feltet nedenfor Rv 762. I bekkeløpet er det varierende med leire, silt, sand og grus.	Aktiv	
		Noe	x
		Litt	
		Ingen	
Inngrep	Vegfylling Rv, bekkelukking m/kulvert under Rv.	Stort	
		Noe	
		Lite	x
		Ingen	
Flombølge/ oppdemming	Noen bolighus vil være utsatt for oversvømmelse hvis hele sonen raser ut.	Alvorlig	
		Middels	x
		Liten	
		Ingen	
Andre forhold	Mesta har et garasje-/verkstedenlegg s-ø i sonen.

**Bilde 1 Bolighus på toppen til høyre.**

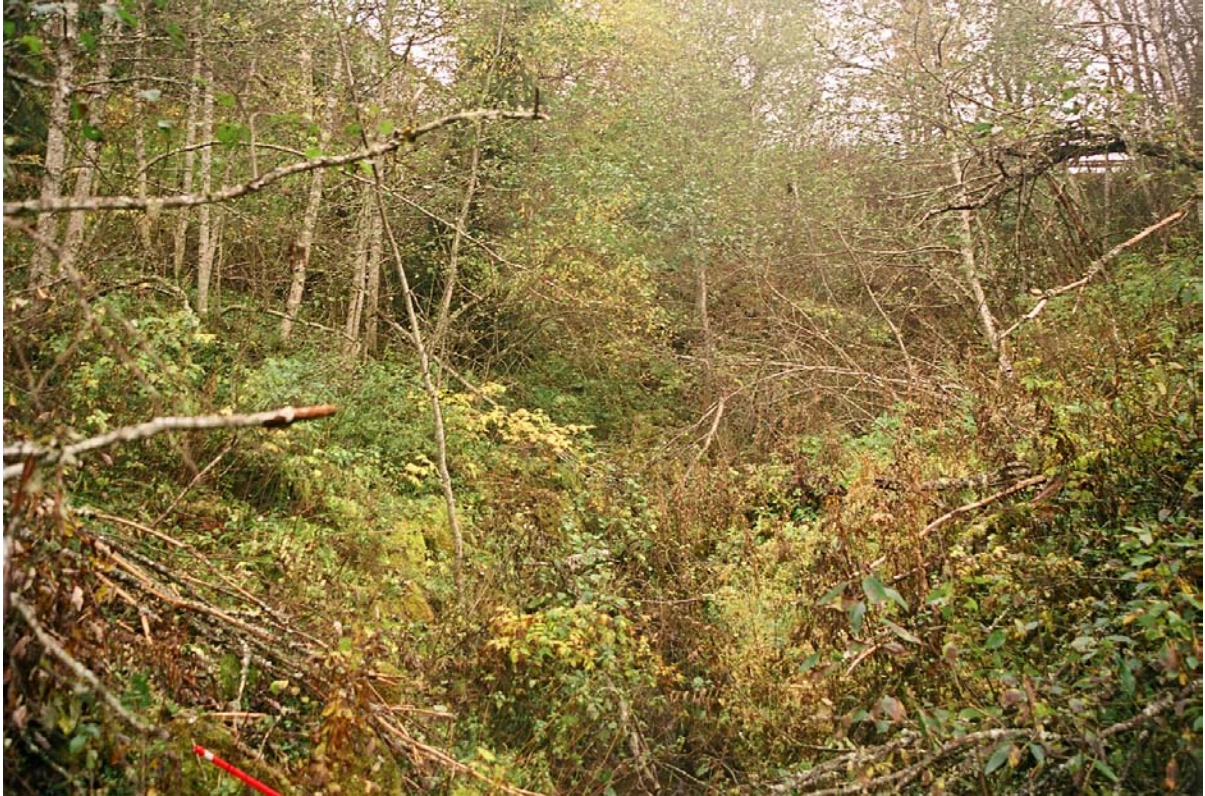
Faktor	Observasjon/beskrivelse	Kategori (sett x)	
Erosjon	Noen overfalteglidninger langs bekken. Bekkebunnen består av varierende leire, silt, sand og grus.	Aktiv	
		Noe	x
		Litt	
		Ingen	
Inngrep	Trolig bakkeplanert store deler av dyrkamarka i nordre del av sonen	Stort	
		Noe	
		Lite	x
		Ingen	
Flombølge/ oppdemming	Om hele sonen raser ut vil en del bebyggelse være i fare for oversvømmelser.	Alvorlig	
		Middels	x
		Liten	
		Ingen	
Andre forhold	Bekkeravinen virker anstrengt helt opp til Rv 762.

**Bilde 1 Bolighus på toppen til venstre.**

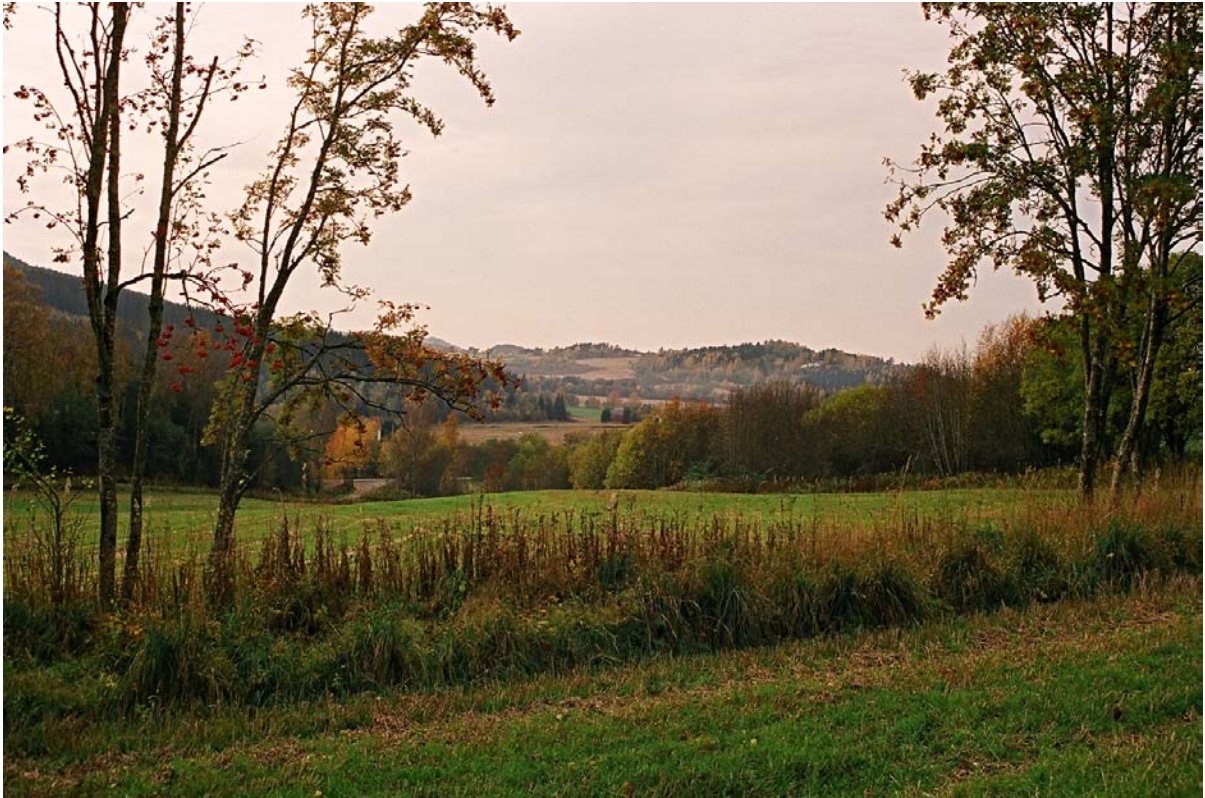
**Bilde 1**

Faktor	Observasjon/beskrivelse	Kategori (sett x)	
Erosjon	Bekken eroderer litt på det bratteste partiet. Bekkebotn består av grov grus/stein i de øvre delene, og avsatt sand silt på flatt parti ned mot veggen.	Aktiv	
		Noe	
		Litt	x
		Ingen	
Inngrep	Trolig bakkeplanert noe i østlig del av sonen.	Stort	
		Noe	
		Lite	x
		Ingen	
Flombølge/ oppdemming		Alvorlig	
		Middels	
		Liten	x
		Ingen	
Andre forhold

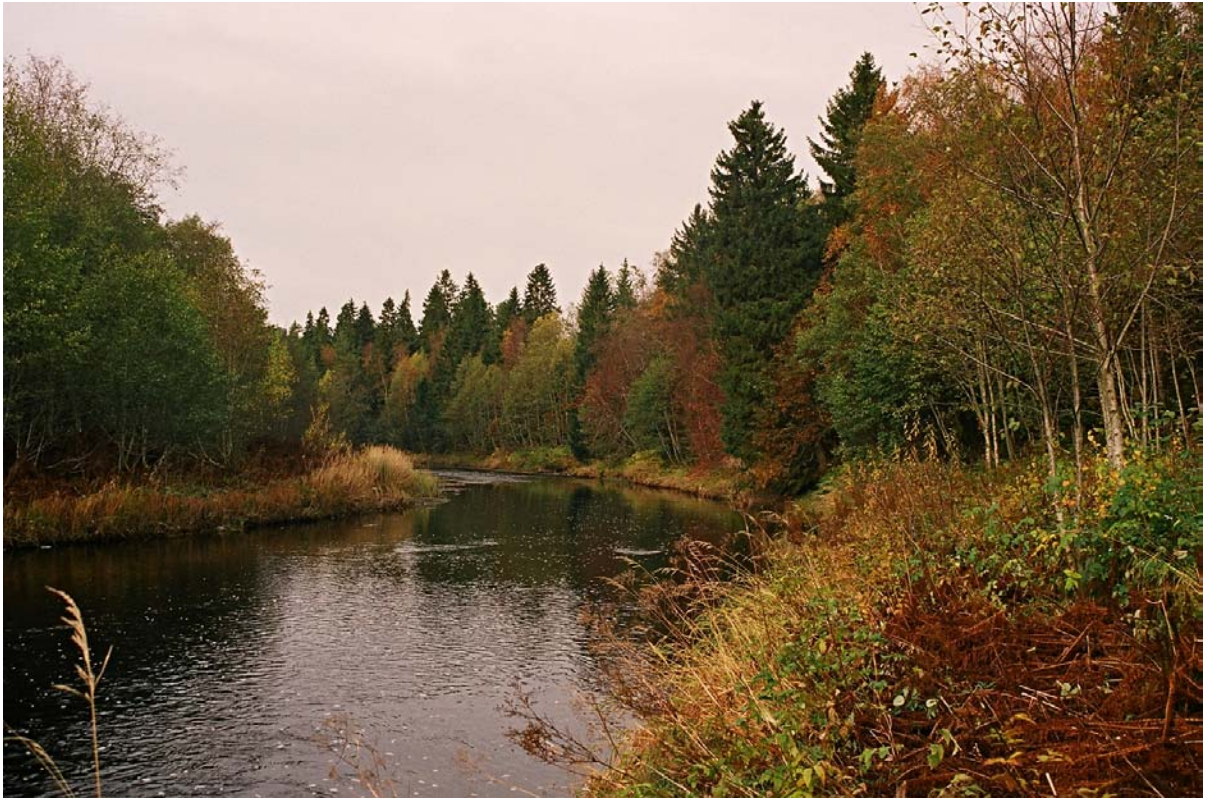
**Bilde 1**

Faktor	Observasjon/beskrivelse	Kategori (sett x)	
Erosjon	Litt erosjon i sidene i elveløpet lengst vest i sonen. Elvebotn består av sand/fin grus. Ingen merkbar bunnsenkning i området.	Aktiv	
		Noe	
		Litt	x
		Ingen	
Inngrep	Det er foretatt noen mindre inngrep i terrenget i forb. med anleggingen av golfbane i området.	Stort	
		Noe	
		Lite	x
		Ingen	
Flombølge/ oppdemming		Alvorlig	
		Middels	
		Liten	x
		Ingen	
Andre forhold	Det meste av området er i bruk som golfbane.
