Norges  
vassdrags- og  
energidirektorat

## Klassifisering av kvikkleiresoner

### Inderøy

## Klassifisering av kvikkleiresoner i Inderøy kommune

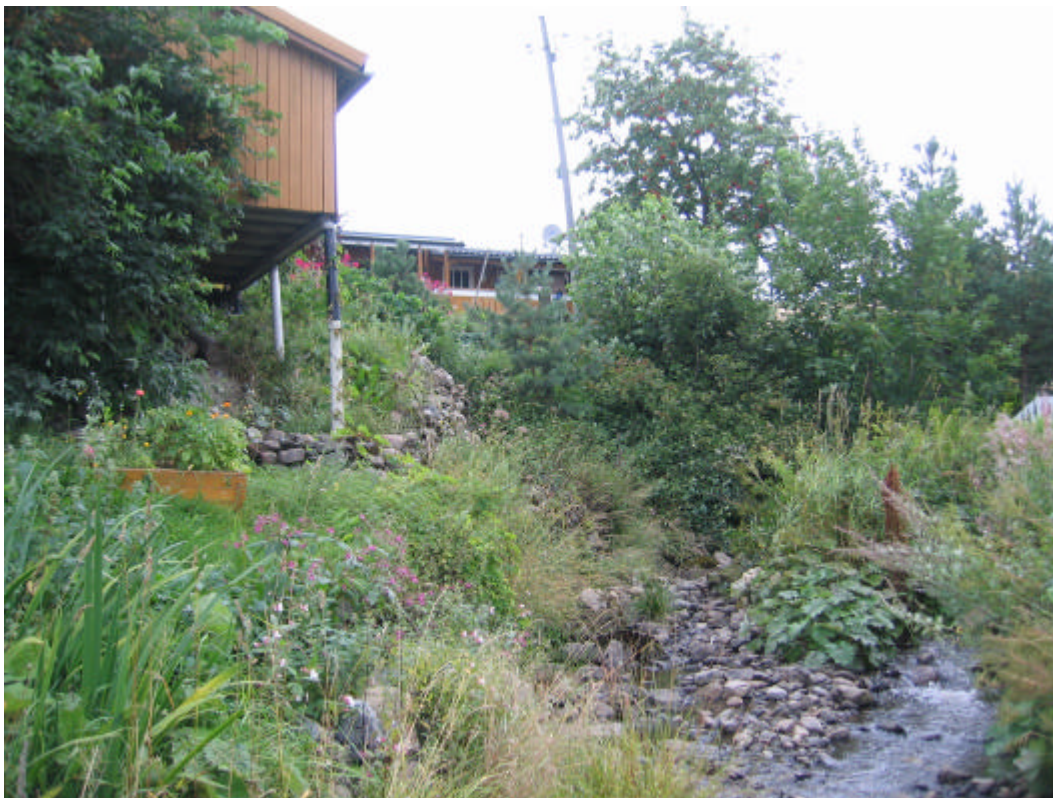
**Bilde 3: Grunneier har sikret med lokale steinmasser opp mot huset som fungerer greit**

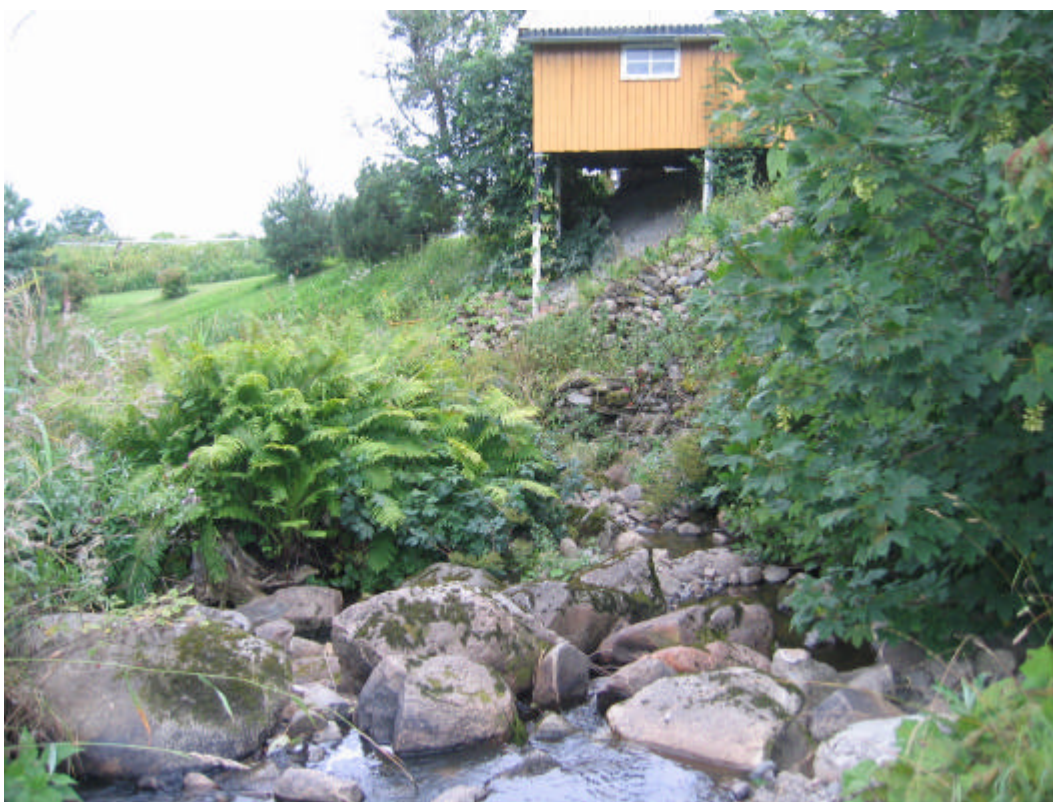
**Bilde 4: Mye stor stein i elva**

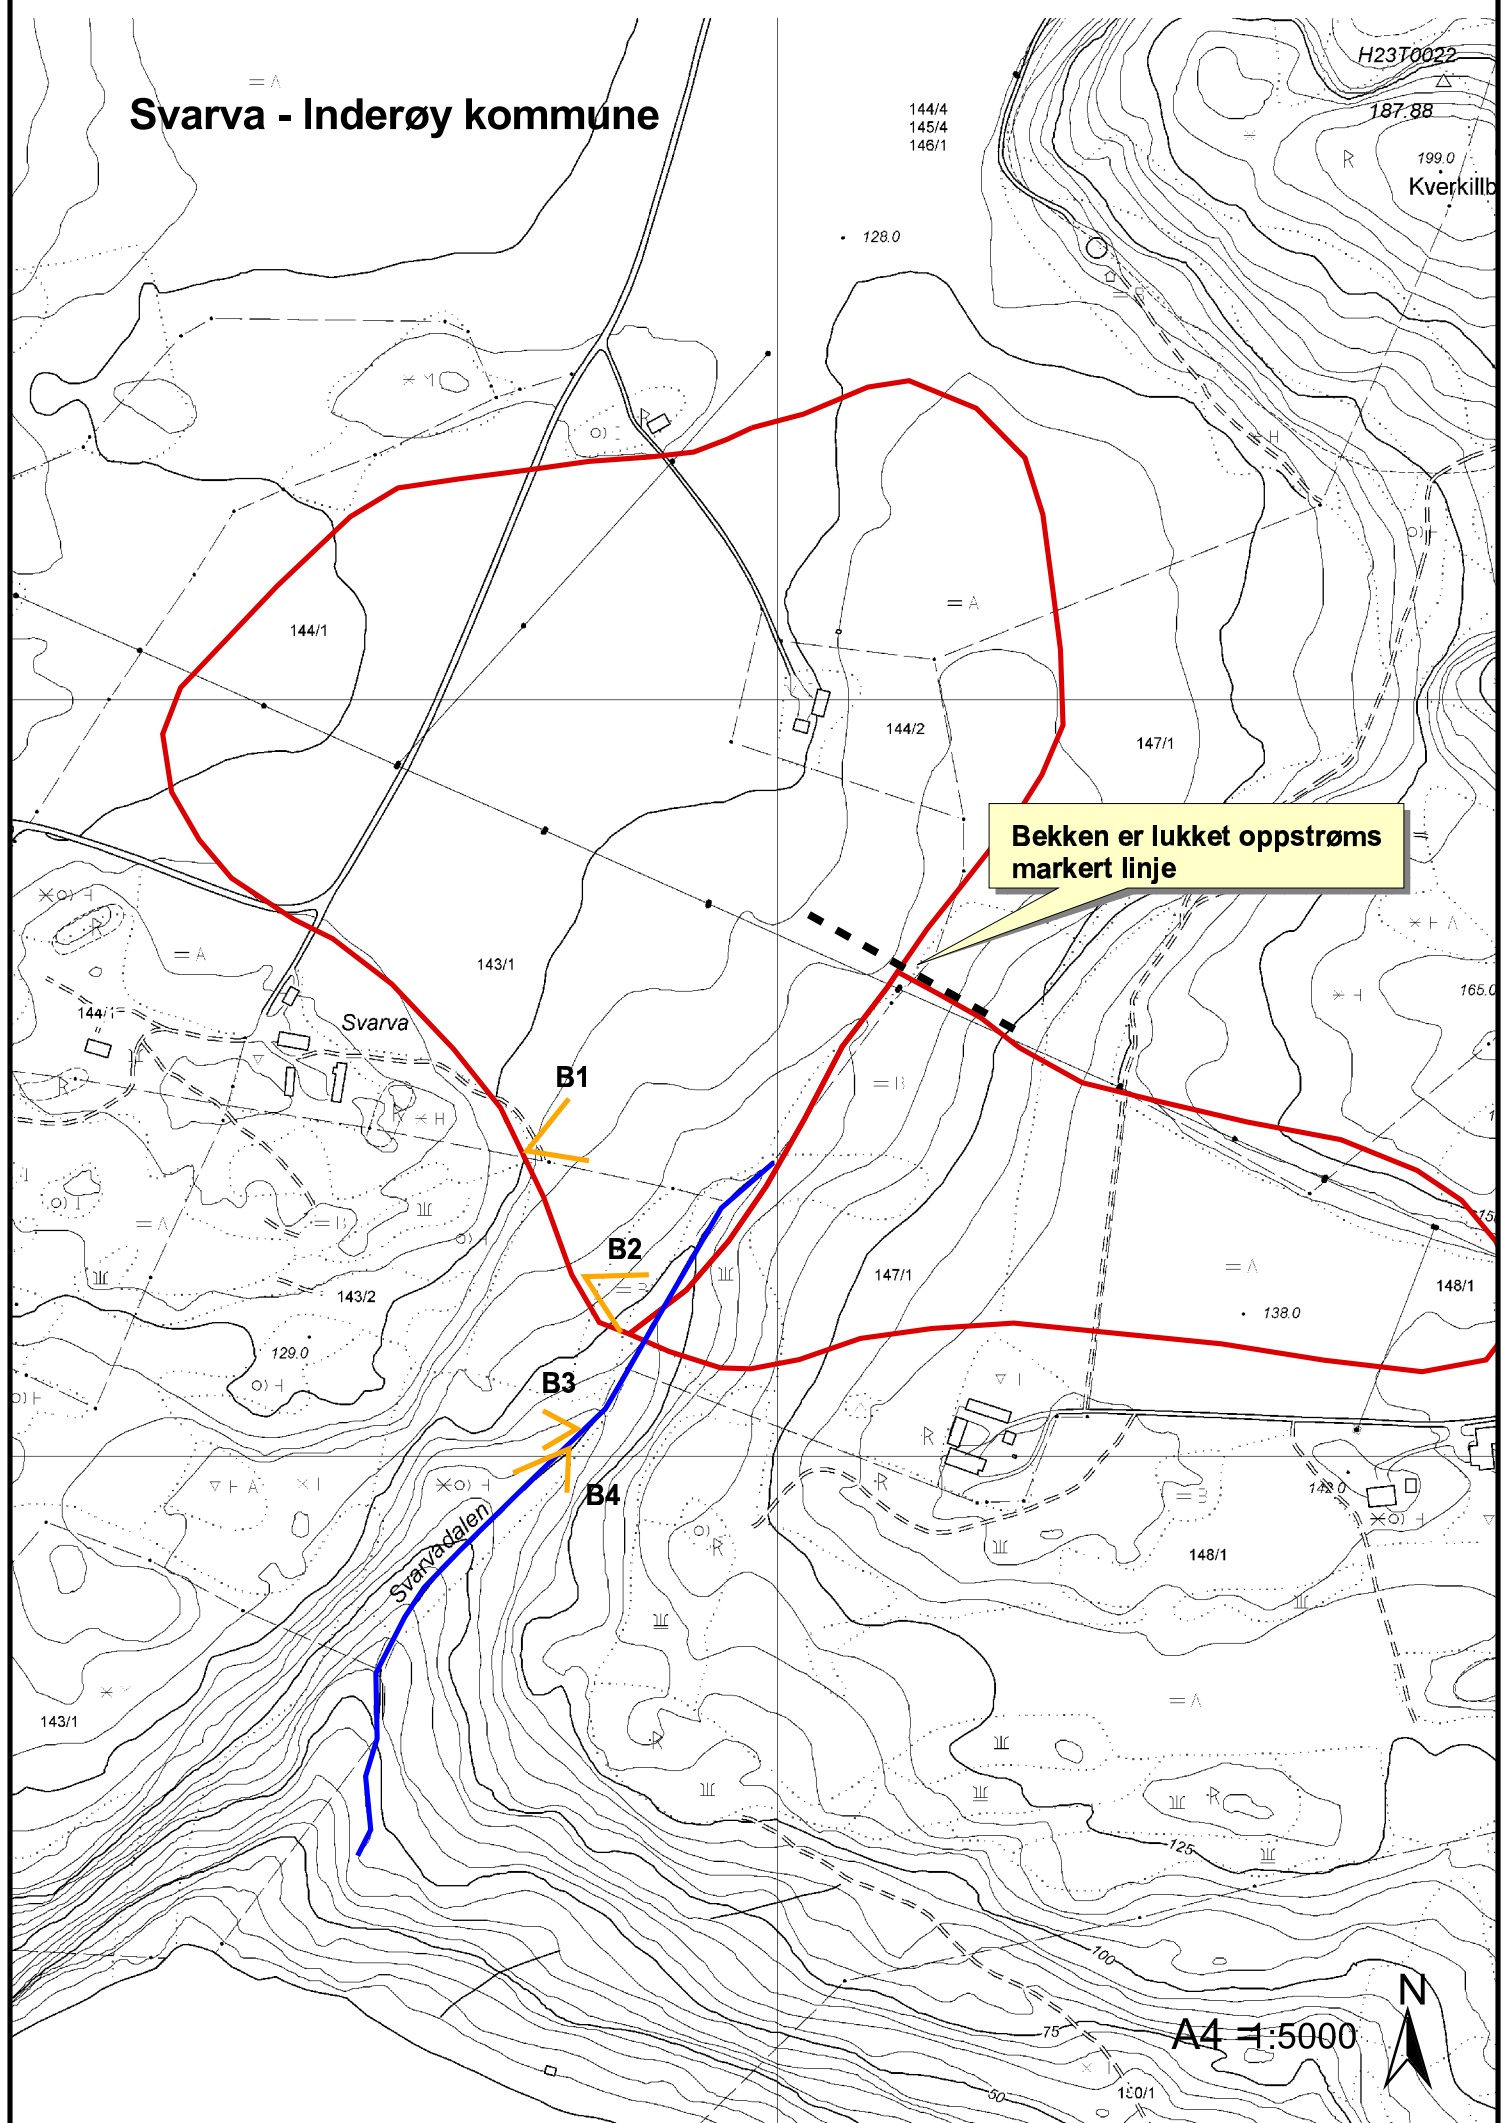
Svarvadalen

Bekken er lukket oppstrøms markert linje

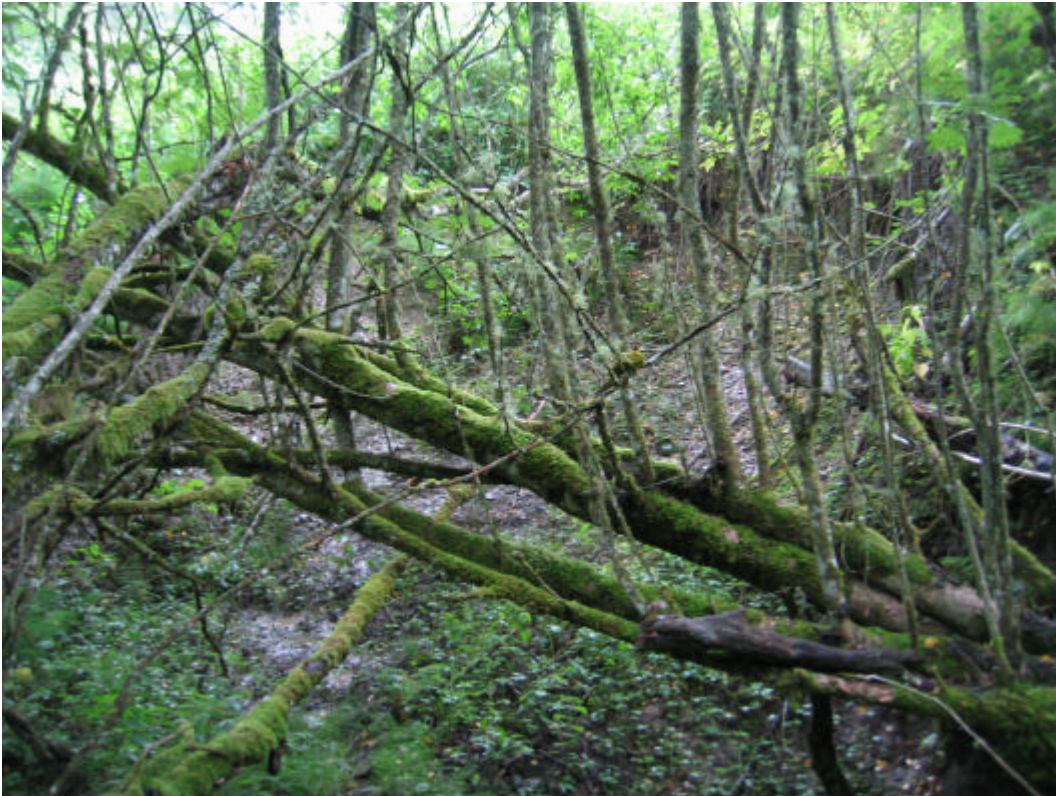
**Bilde 3: Noe erosjon**

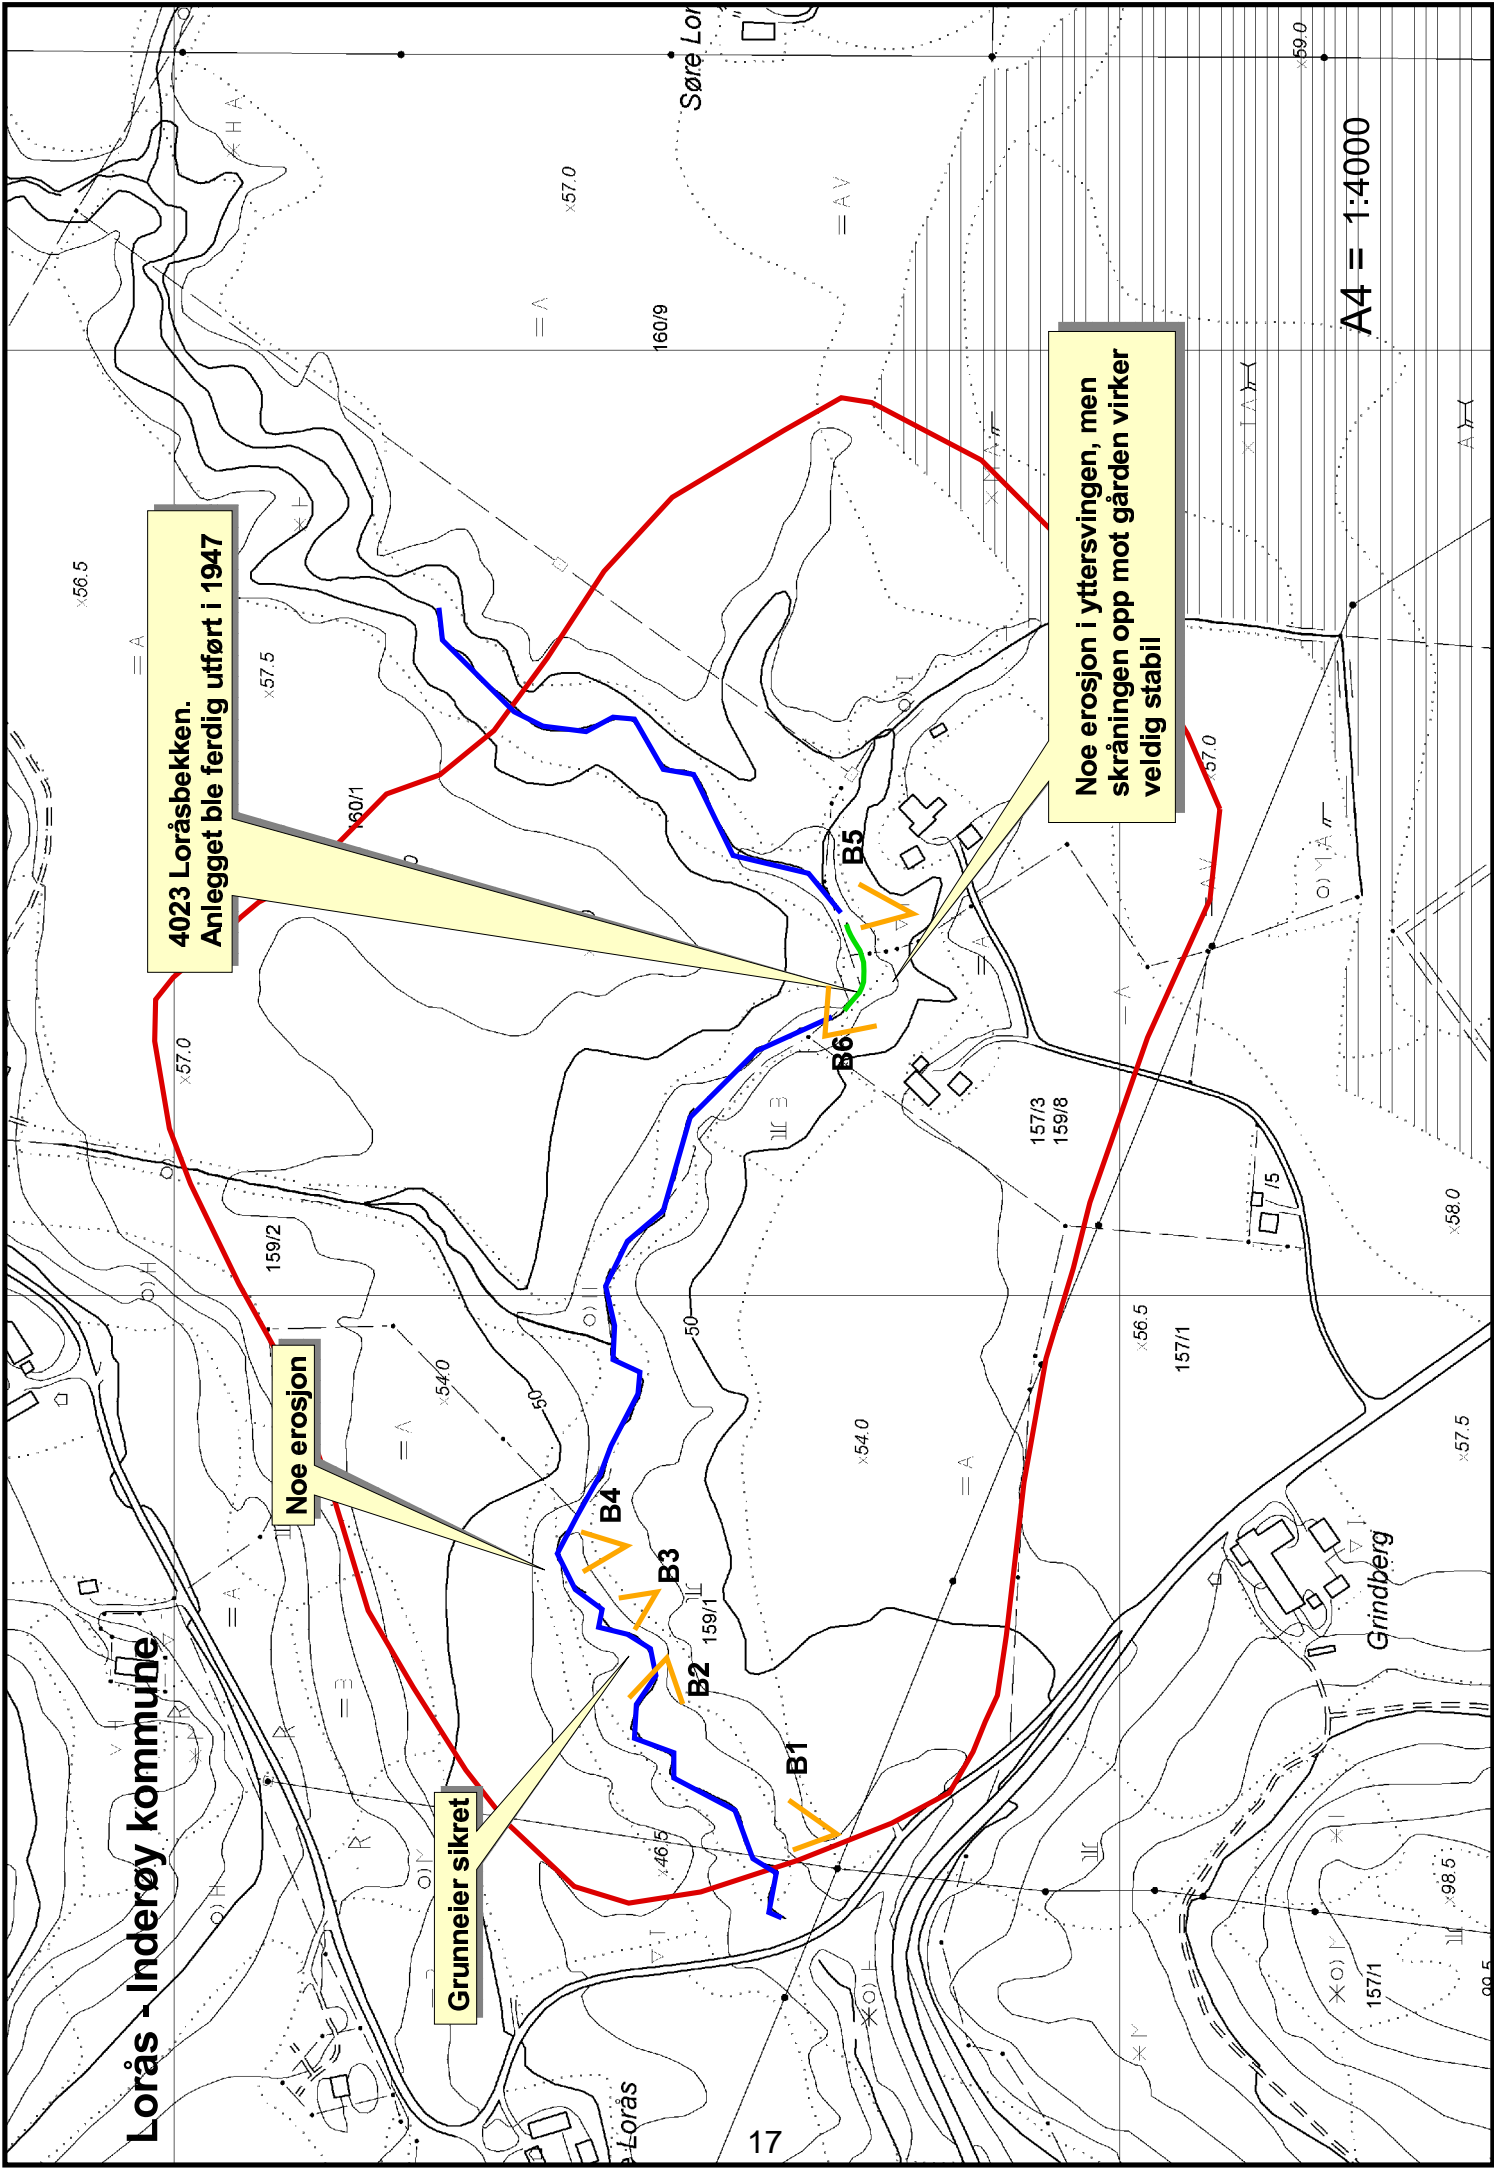
4023 Loråsbekken.  
Anlegget ble ferdig utført i 1947

Noe erosjon

Grunneier sikret

Noe erosjon i yttersvingen, men  
skråningen opp mot gården virker  
veldig stabil

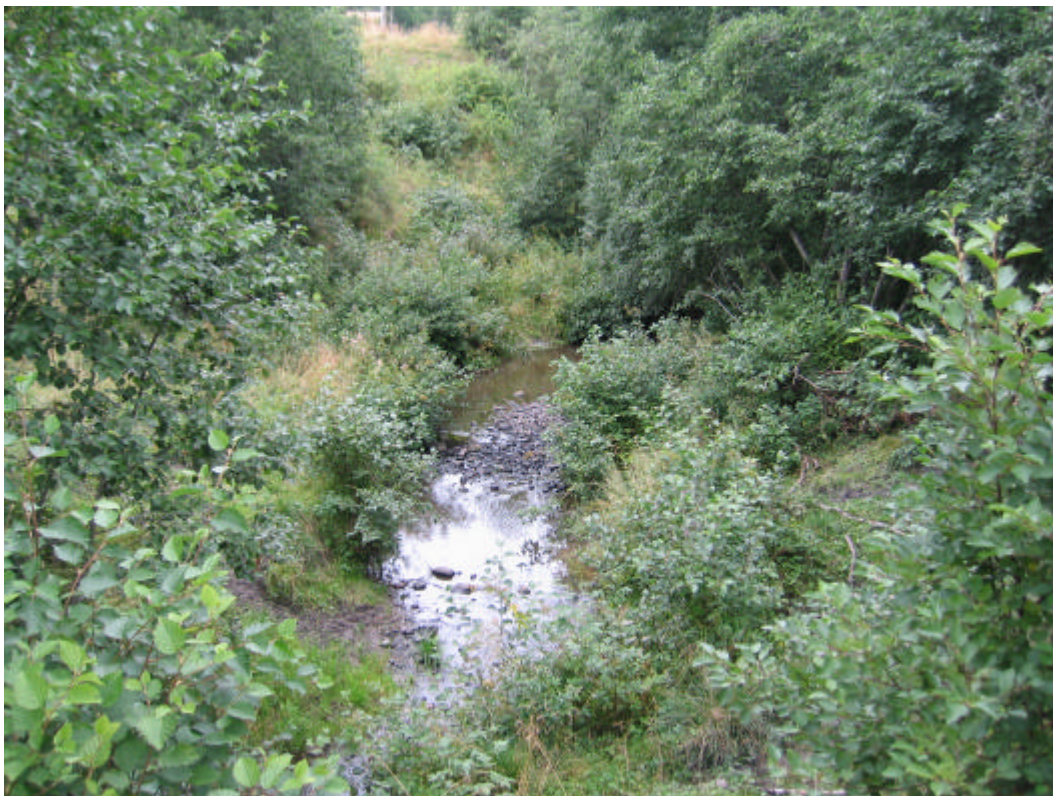
**Bilde 1: Litt erosjon**

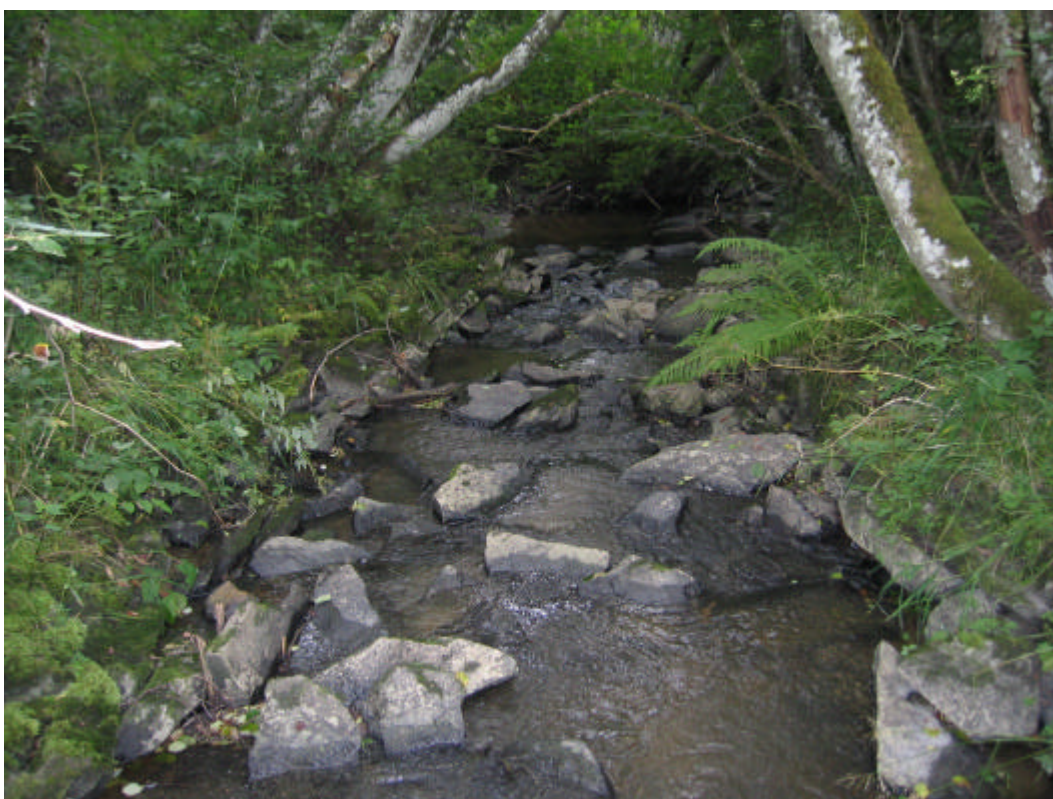
**Bilde 2: Bekken trolig sikret av grunneier**

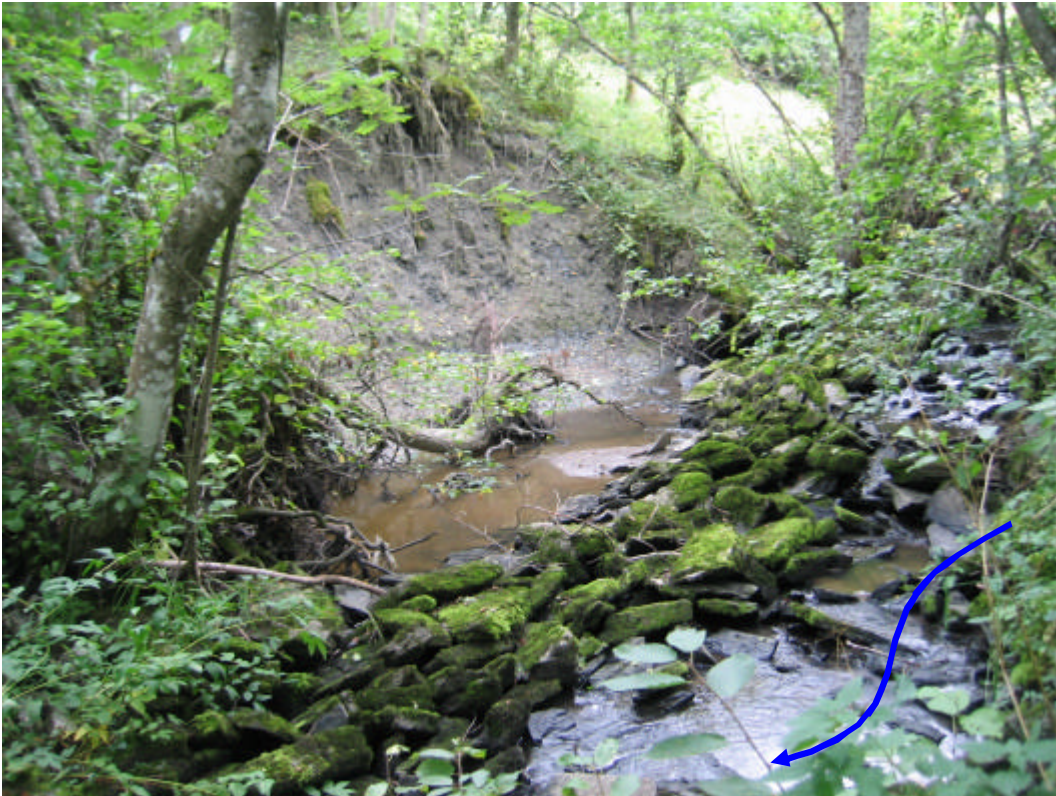
**Bilde 3: Sikret av grunneier, aktiv erosjon bak sikringen.**

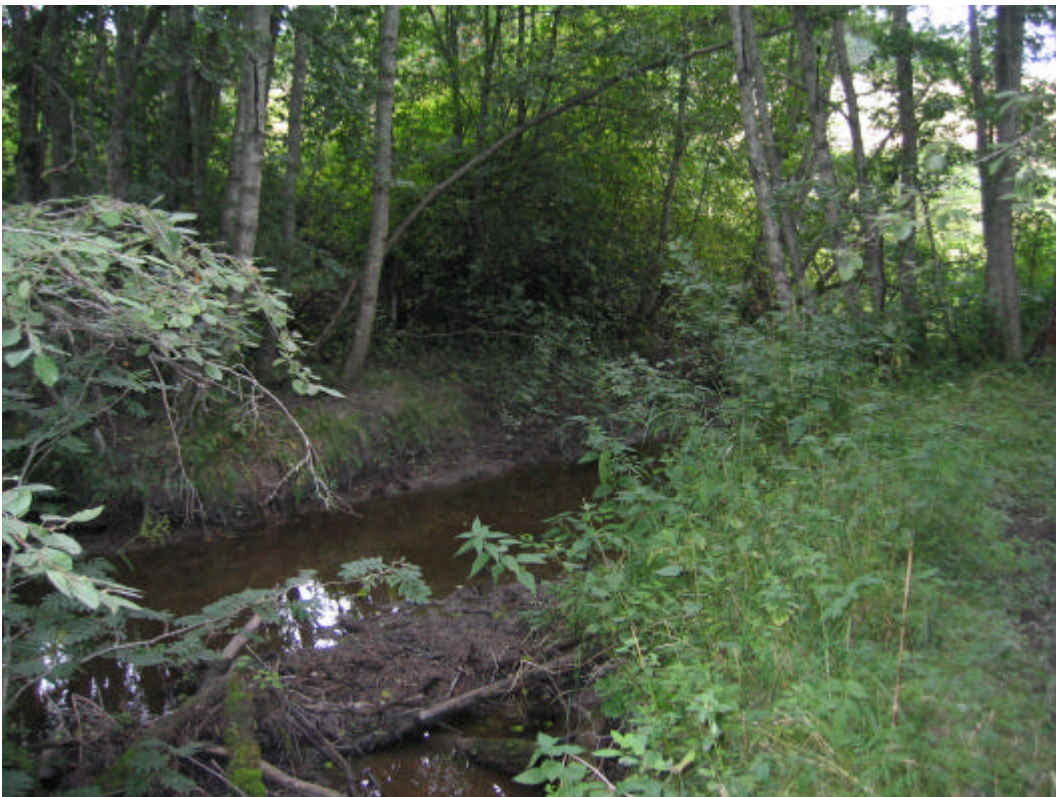
**Bilde 4: Noe erosjon**

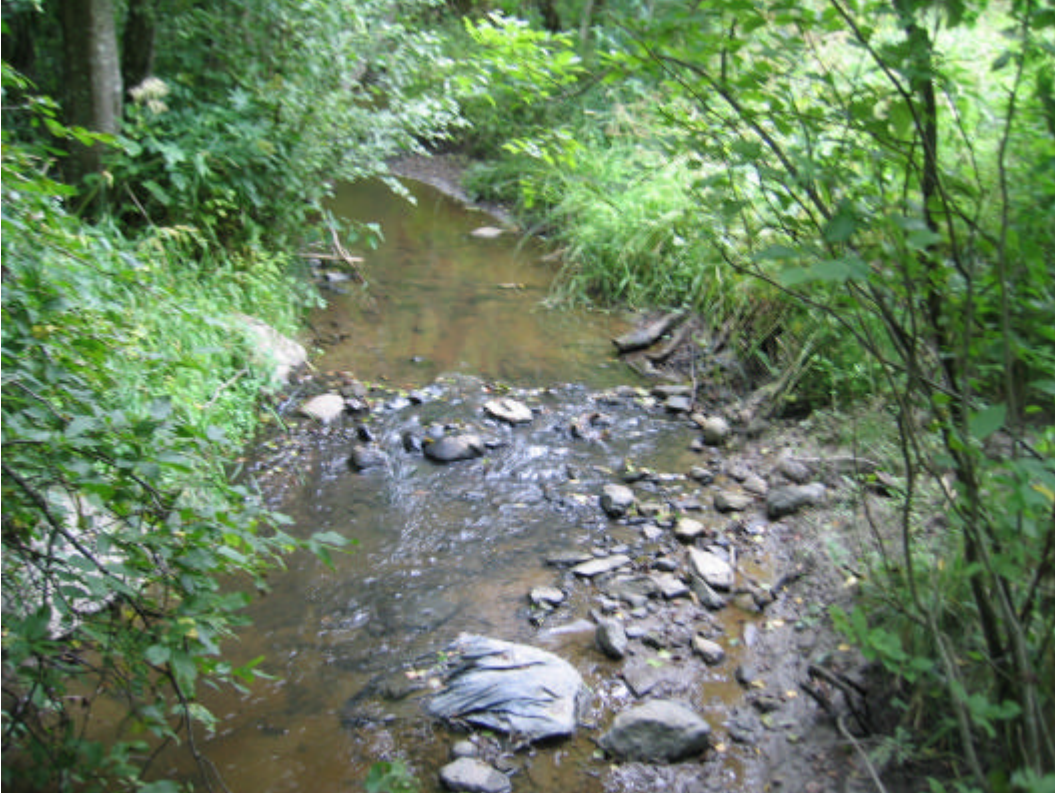
**Bilde 5: Noe erosjon i yttersvingen**

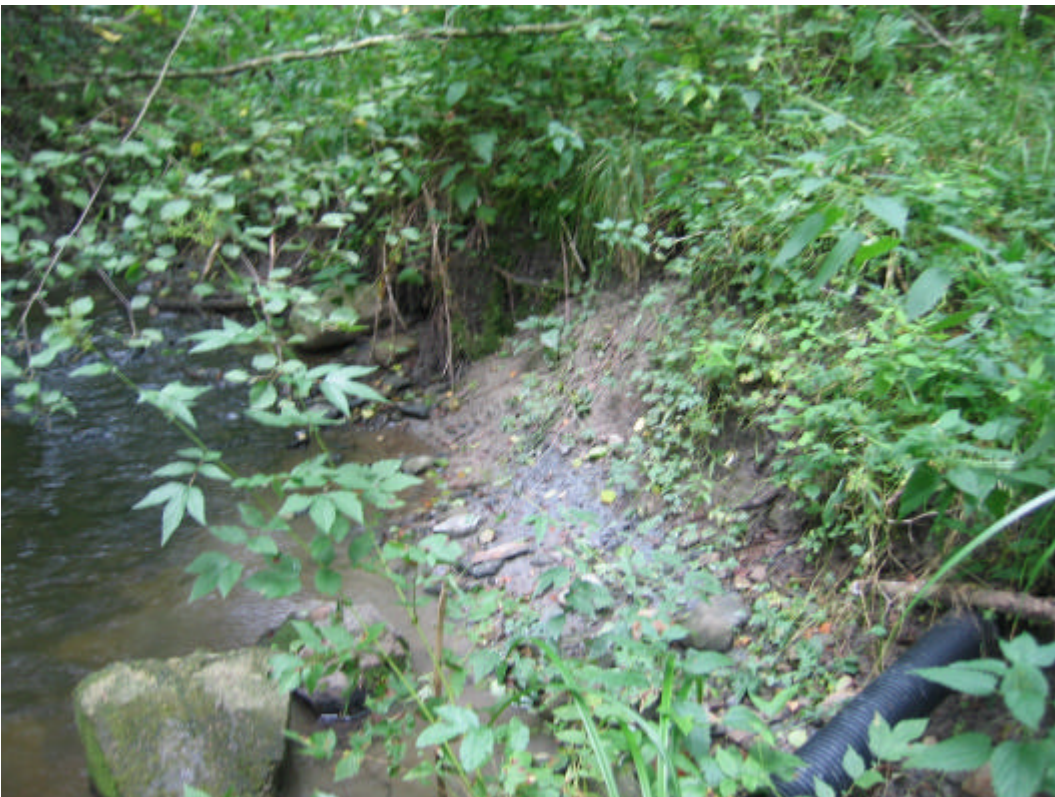
**Bilde 6: Noe erosjon i yttersvingen**

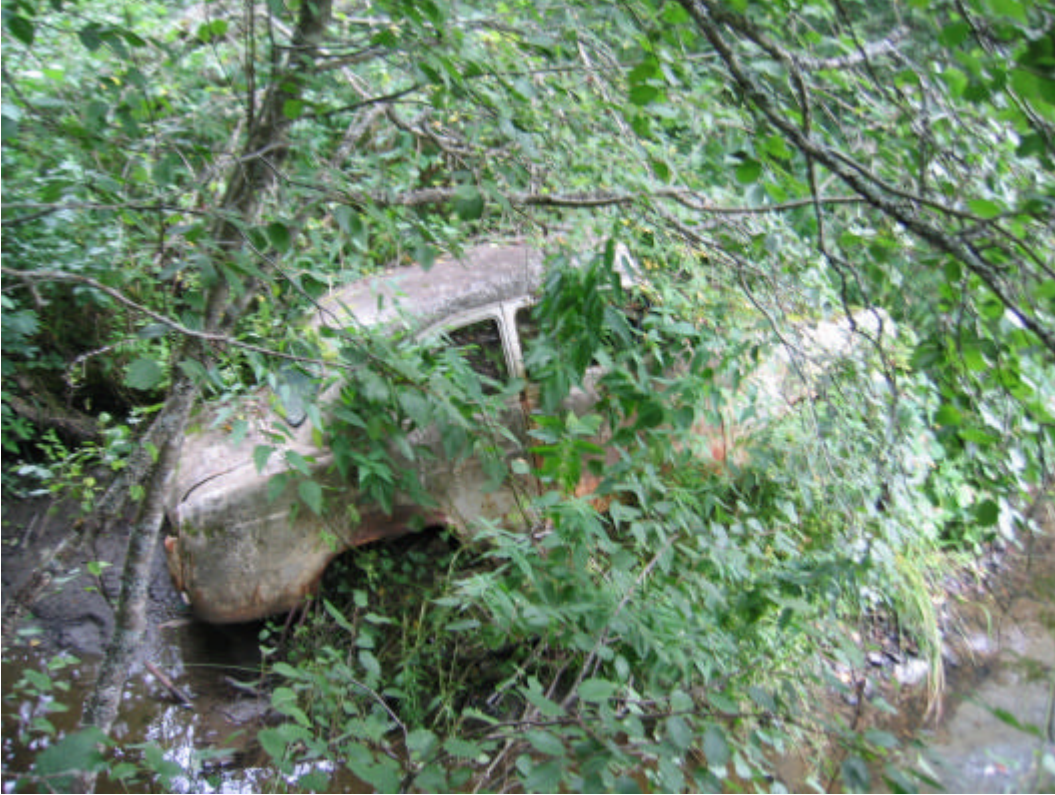
**Bilde 3: Bilvrak i bekken**
