Norges
vassdrags- og
energidirektorat

Klassifisering av kvikkleiresoner

Namsos

Klassifisering av kvikkleiresoner i Namsos kommune

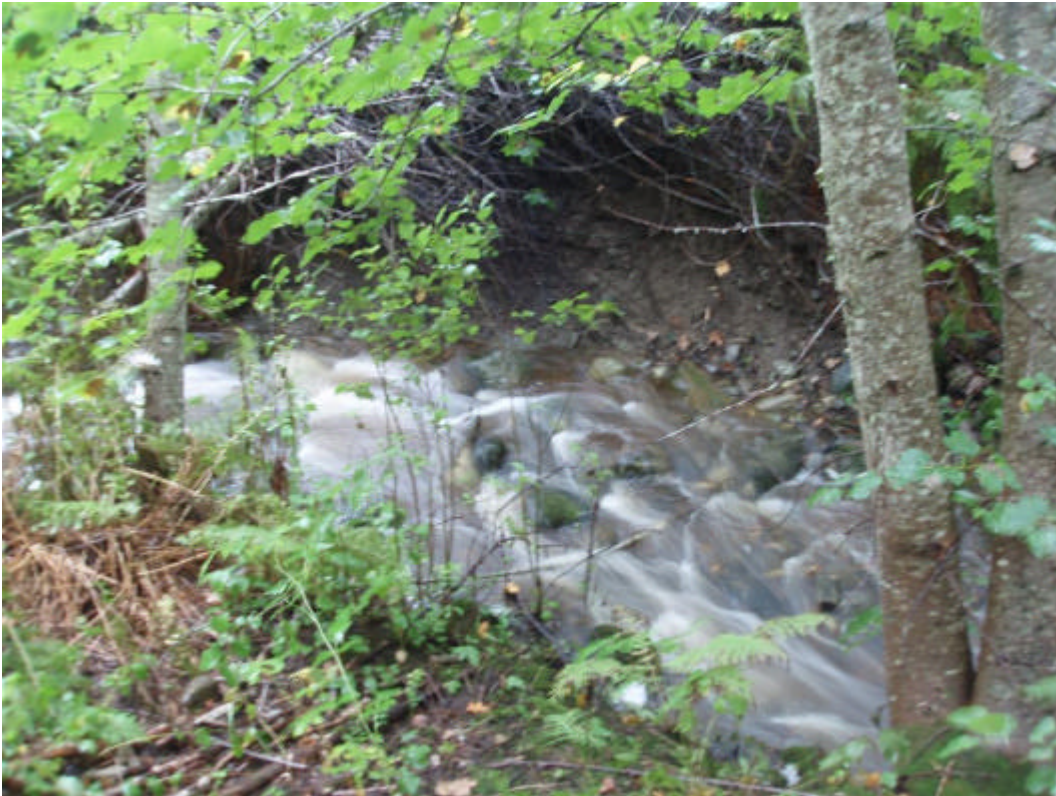
Bilde 3: Aktiv erosjon mot venstre side av bekken

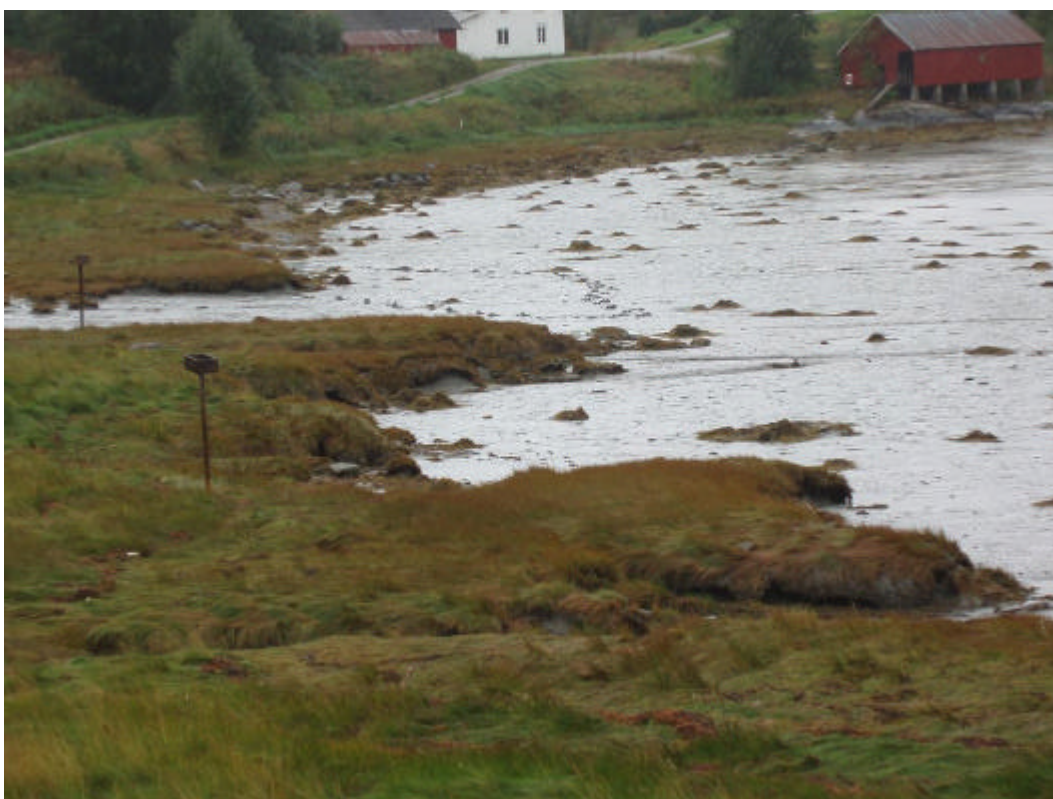
Bilde 2: Noe erosjon mot strandsonen

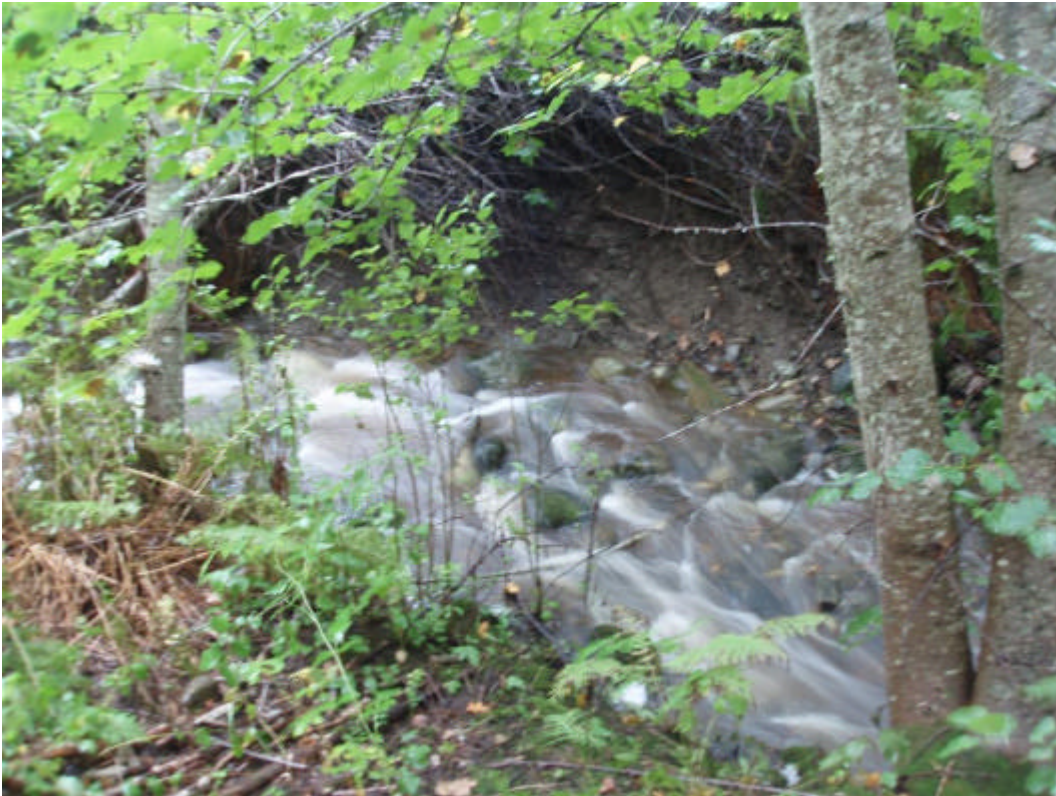
Bilde 3: Aktiv erosjon mot venstre side av bekken

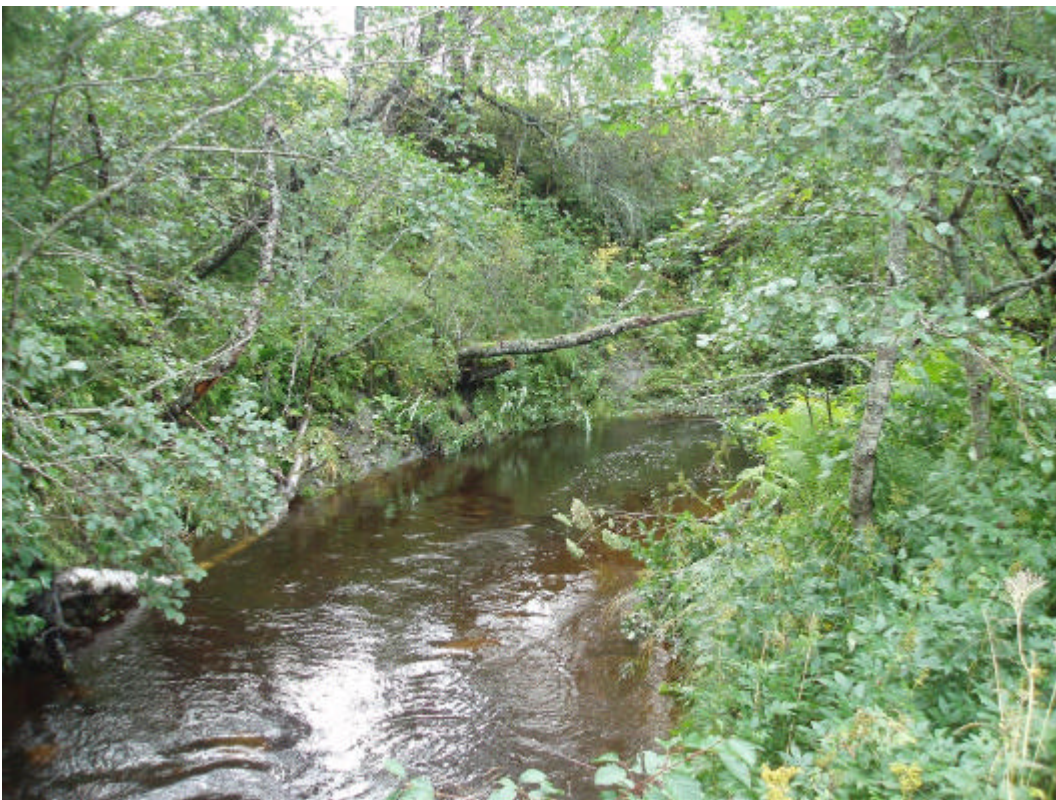
Bilde 4: Krapp sving med sig i skråningene

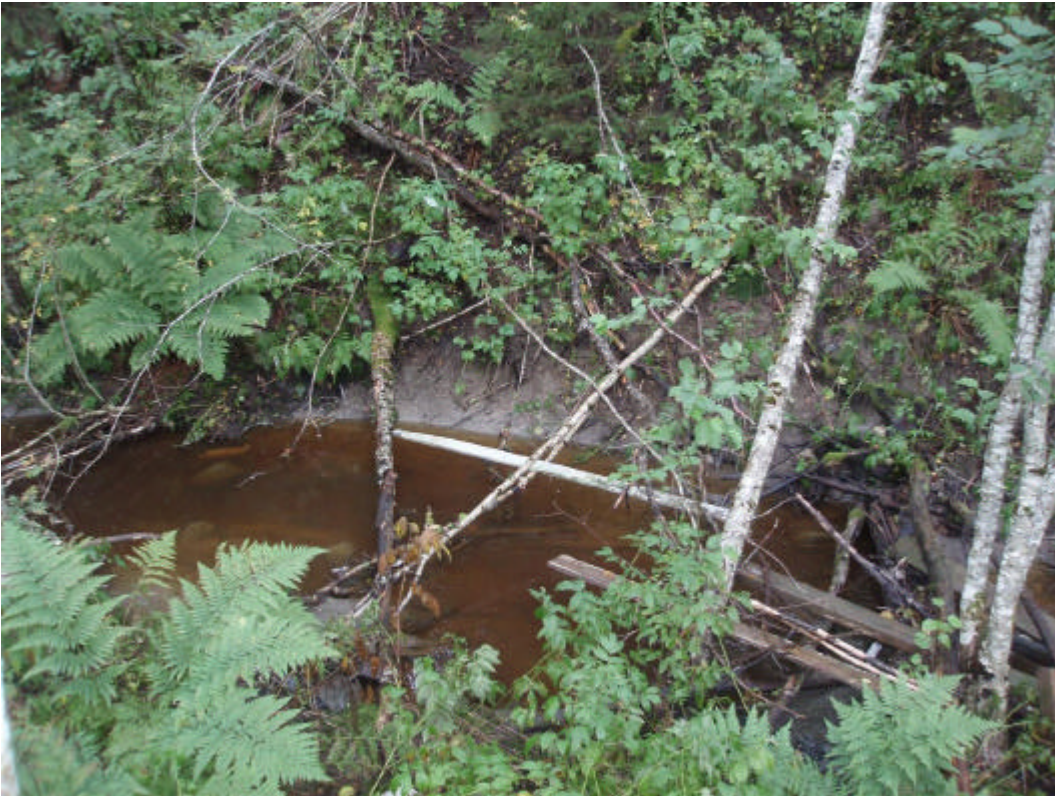
Bilde 1: Aktiv erosjon

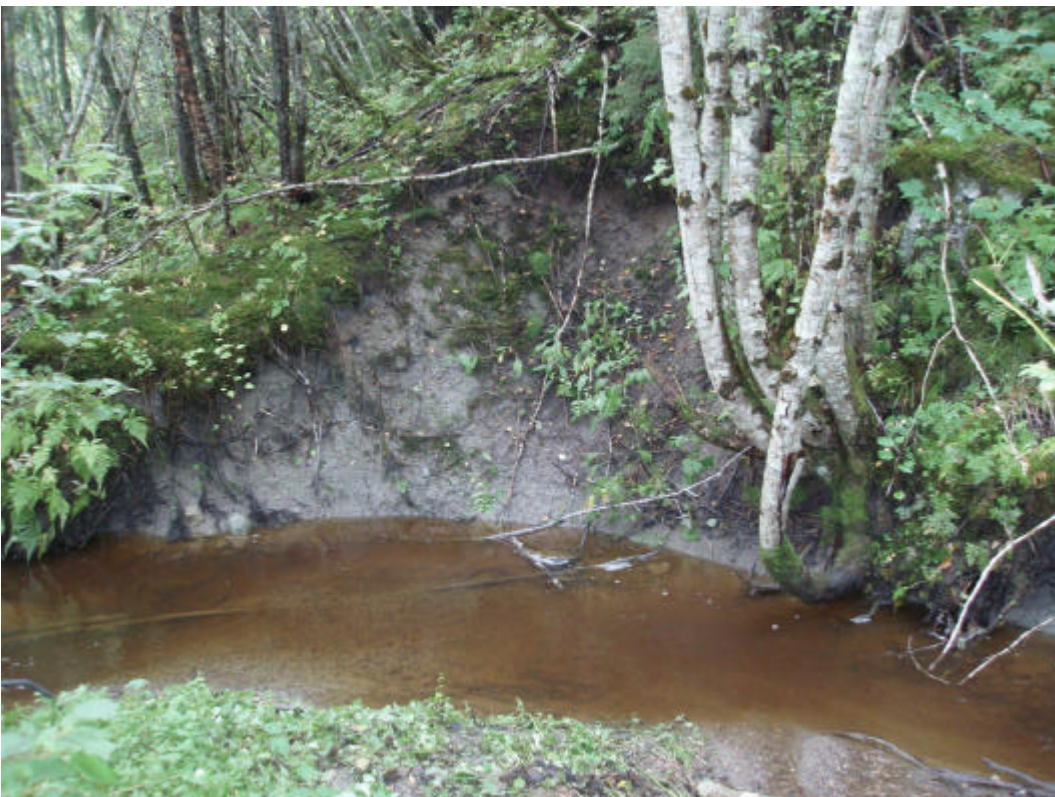
Bilde 2: Aktiv erosjon

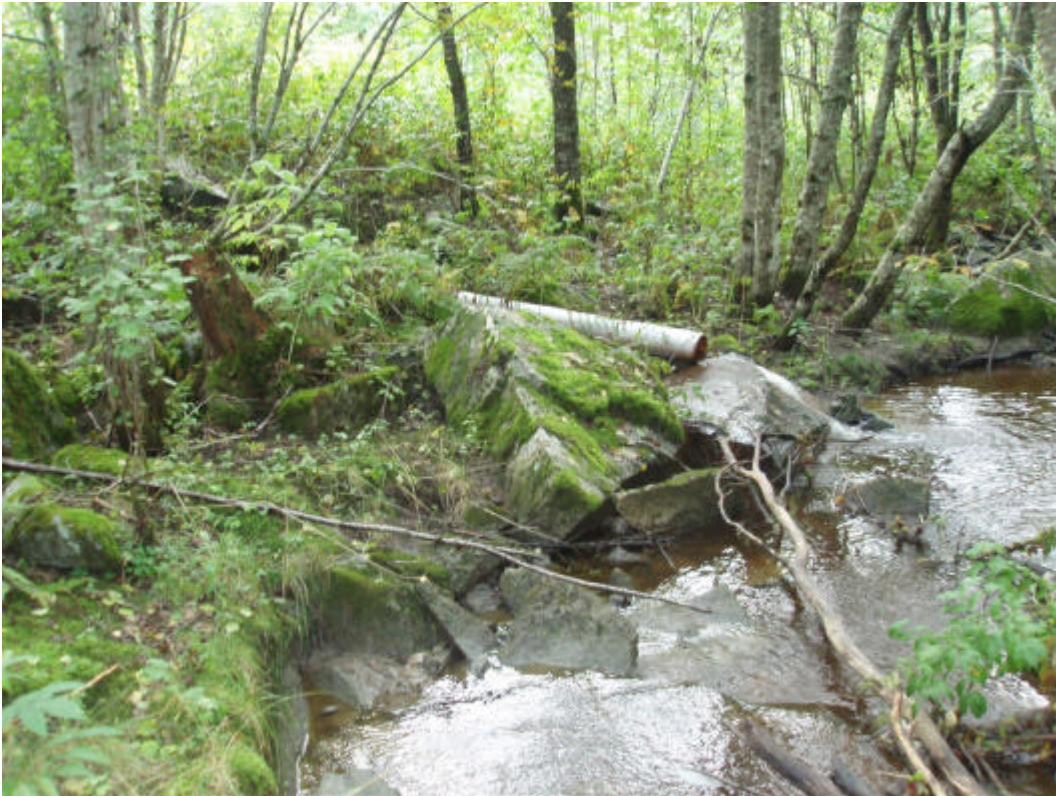
Bilde 3: Sikret langs venstre side av bekken. Slitt, men OK tilstand

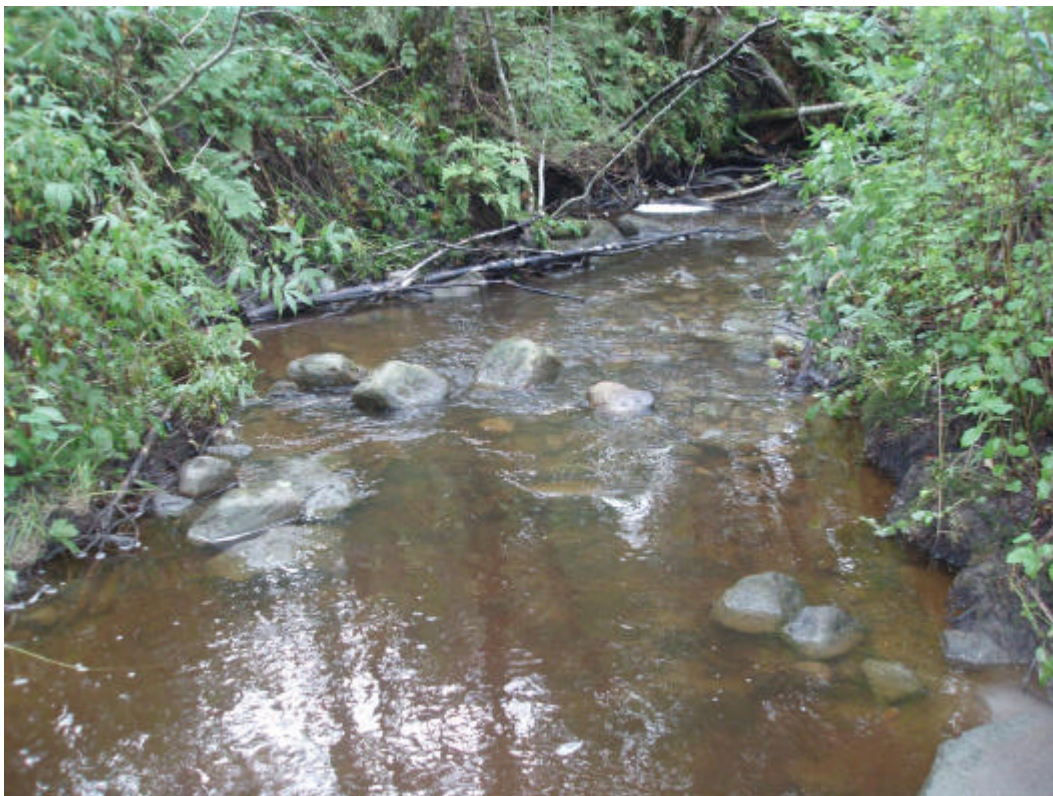
Bilde 5: Noe erosjon nedstrøms kulverten

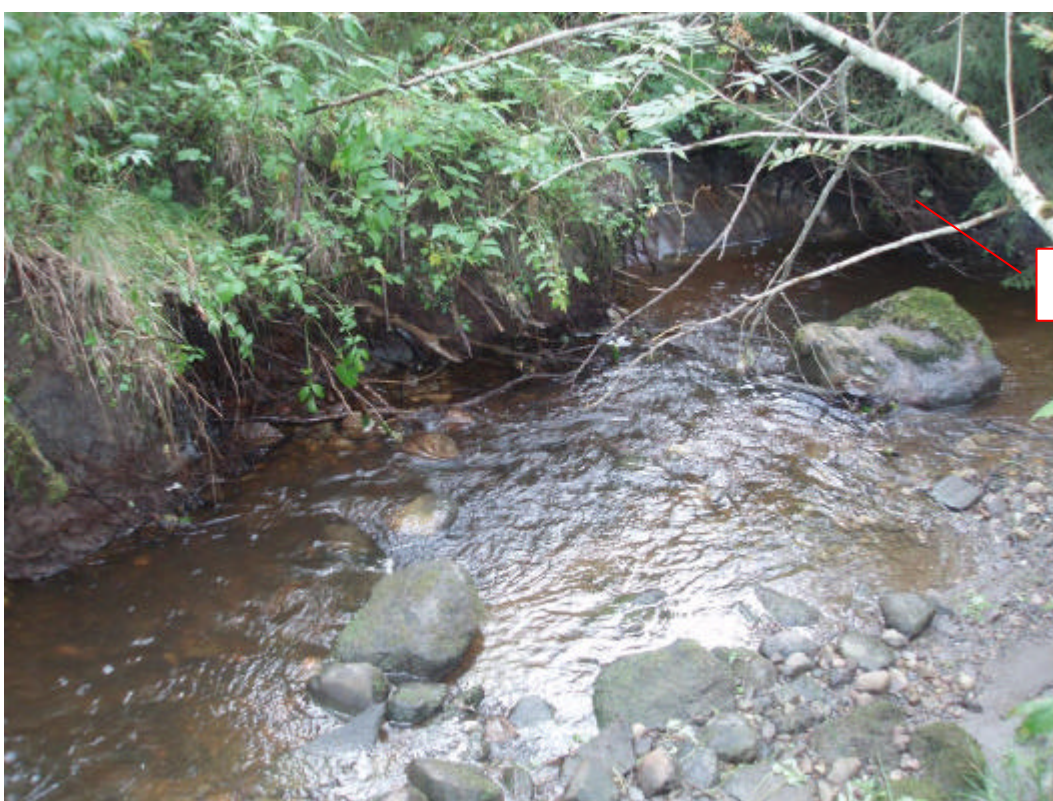
Bilde 6: Fjell til høyre på bildet

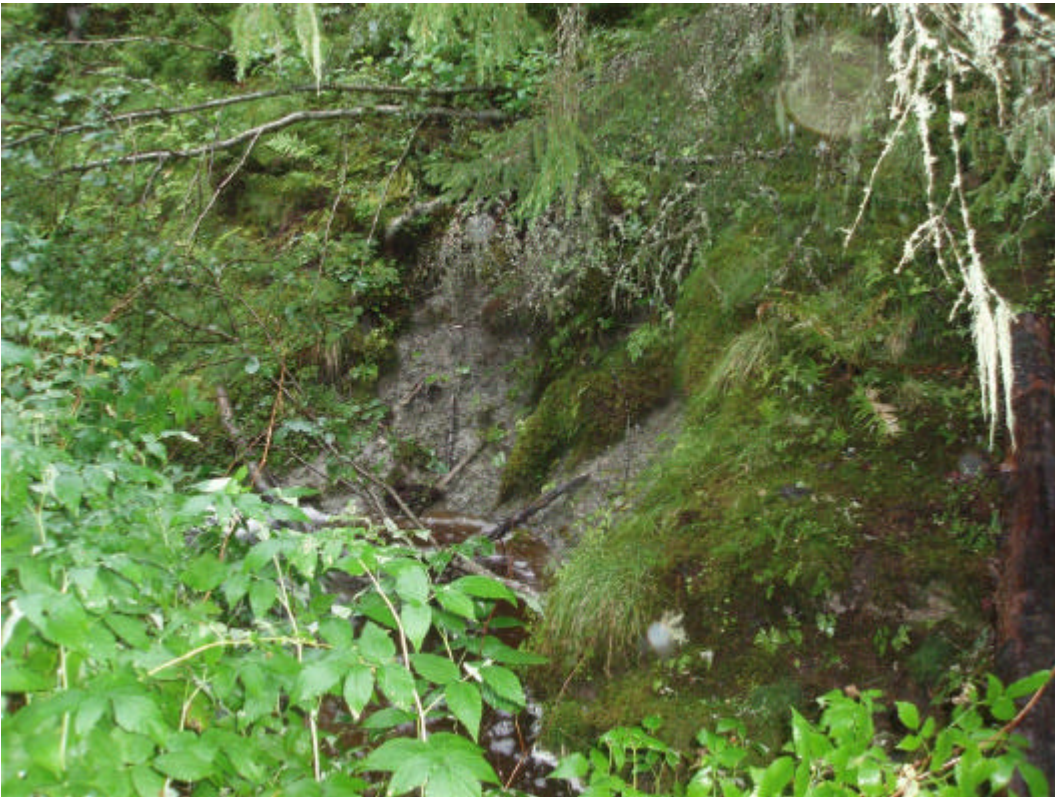
Bilde 2: Aktiv erosjon, åpen leire

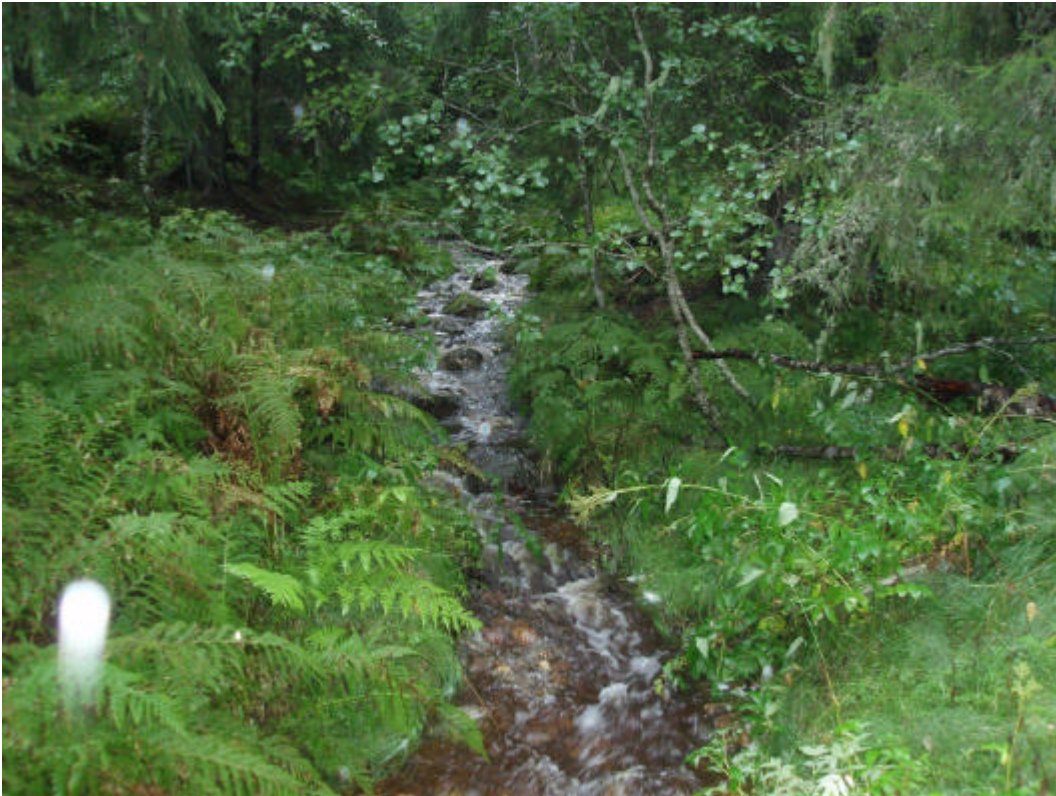
Bilde 3: Mye stein i bekken

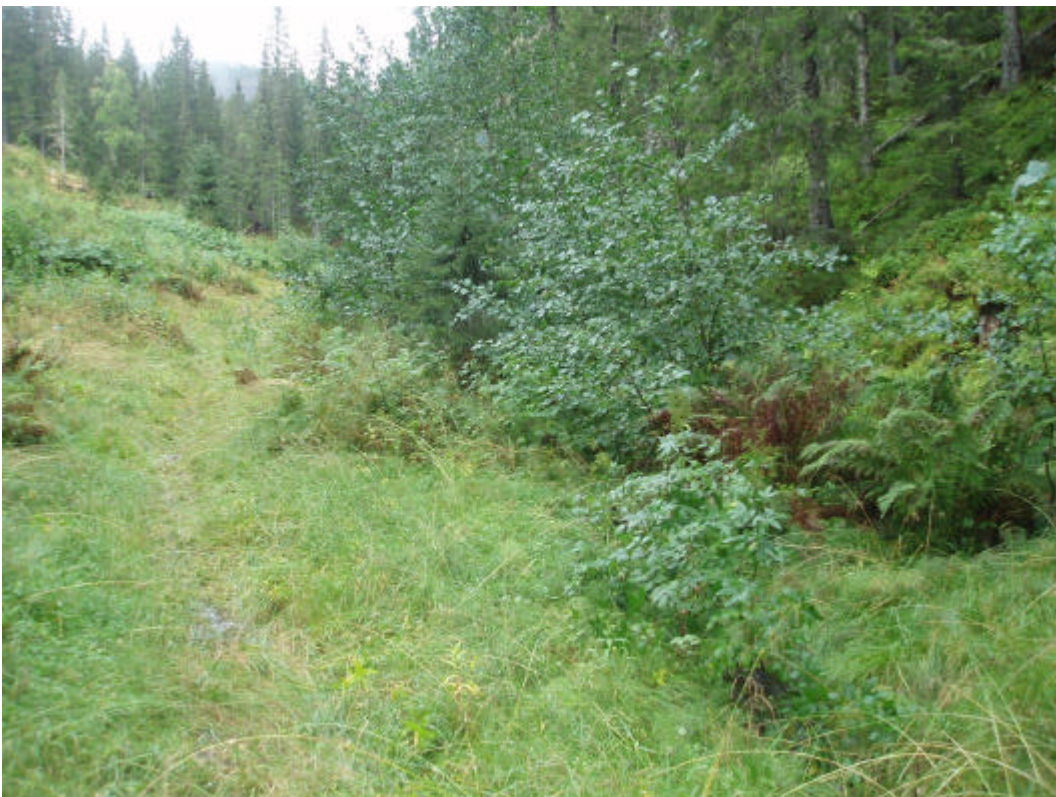
Bilde 4: Liten bekk, ingen erosjon

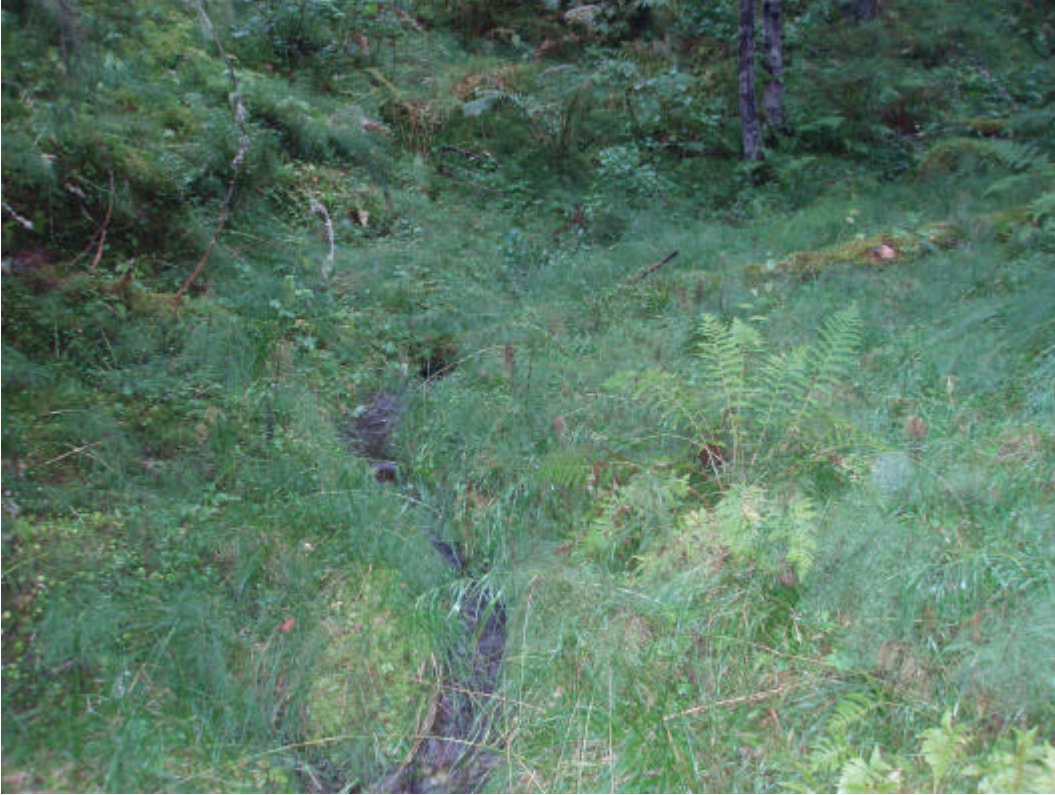
Bilde 5: Liten bekk, ingen erosjon

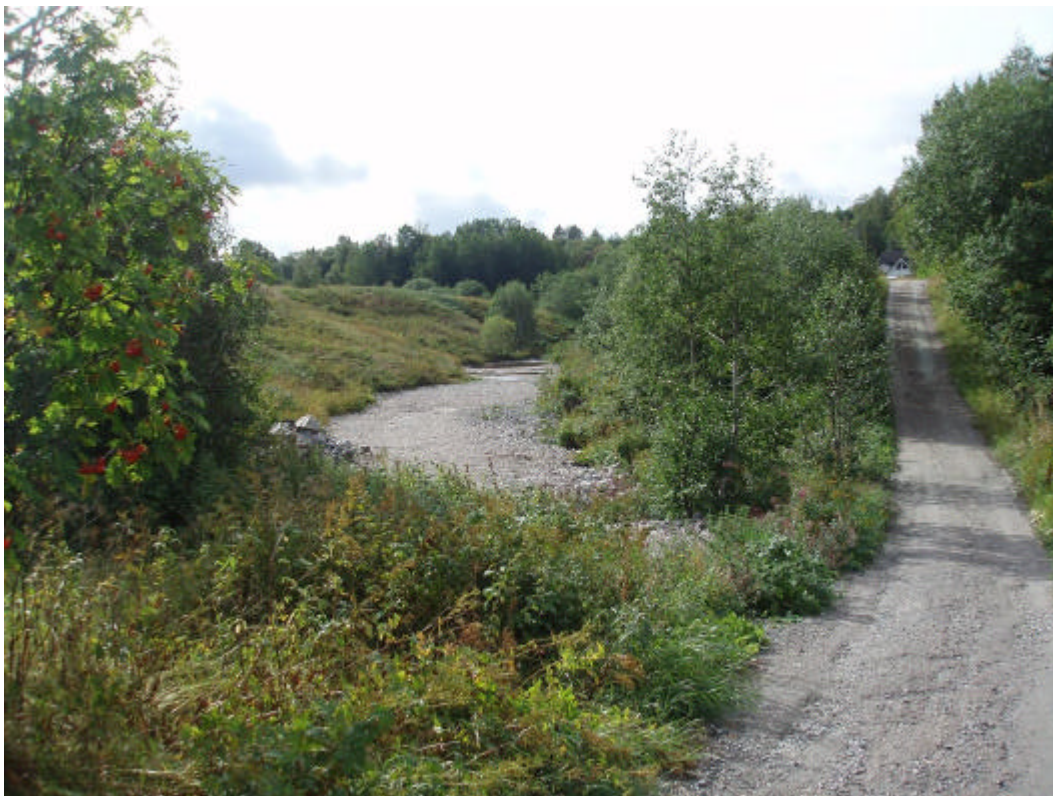
Bilde 1: Bekken (til venstre) er sikret med samfengt sprengt stein

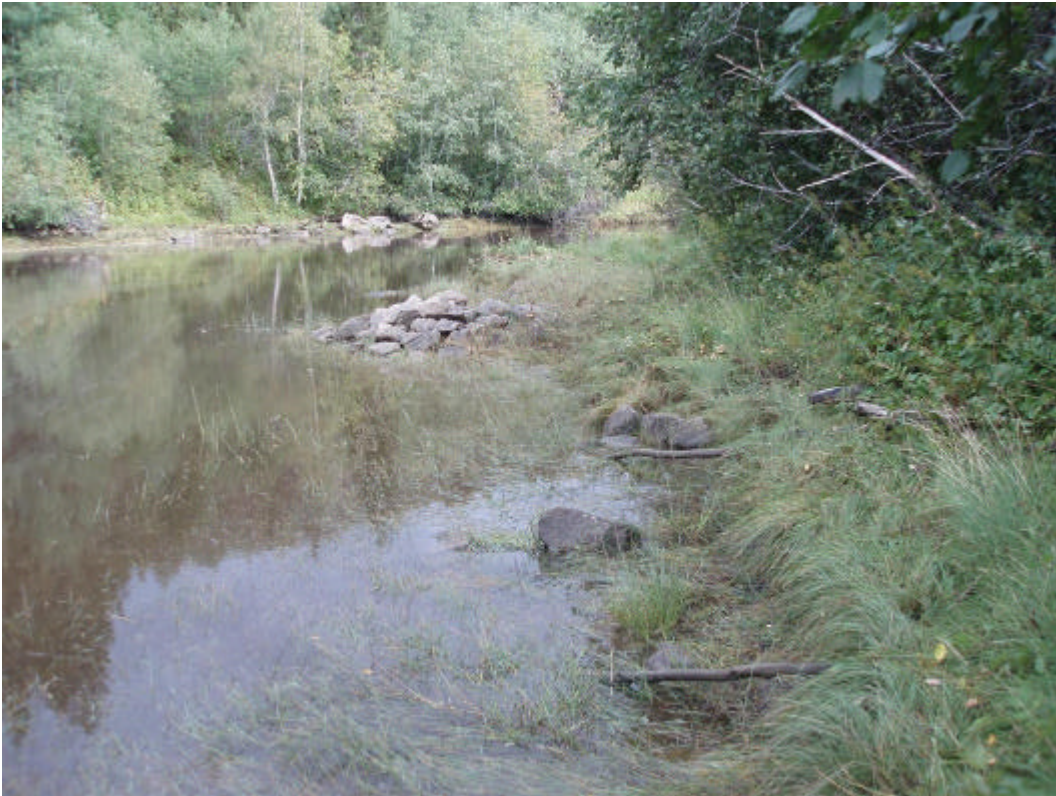
Bilde 1: Rester etter sikring

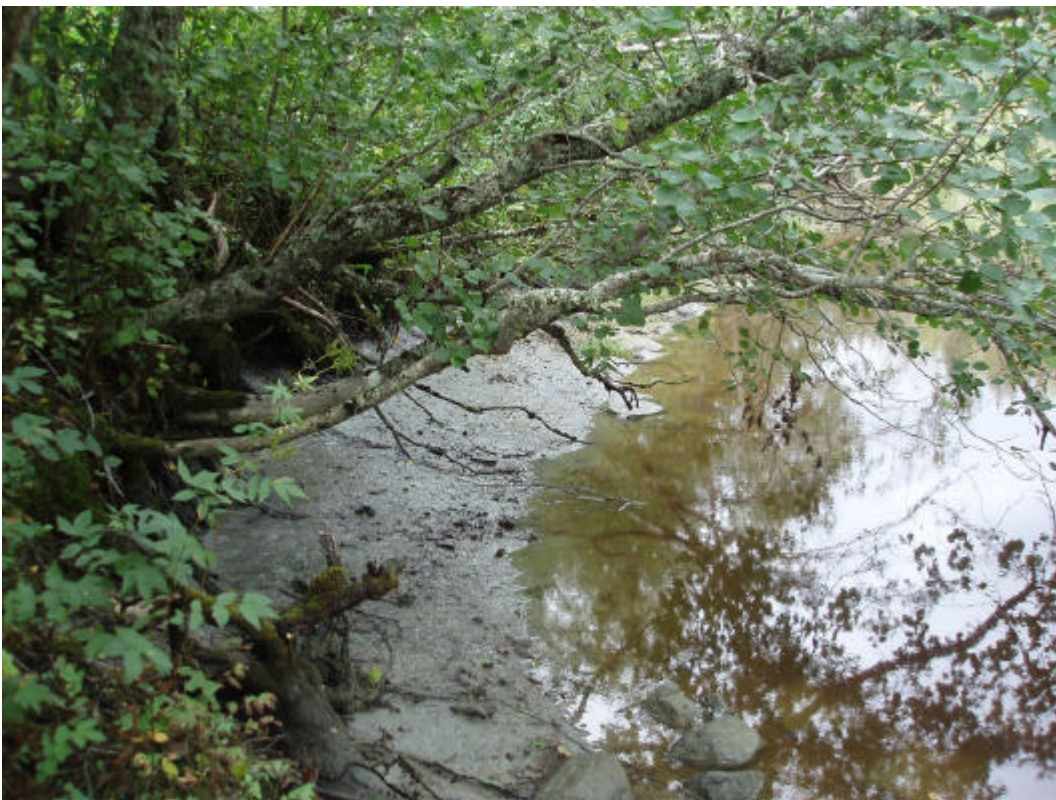
Bilde 2: Aktiv erosjon, åpen leire

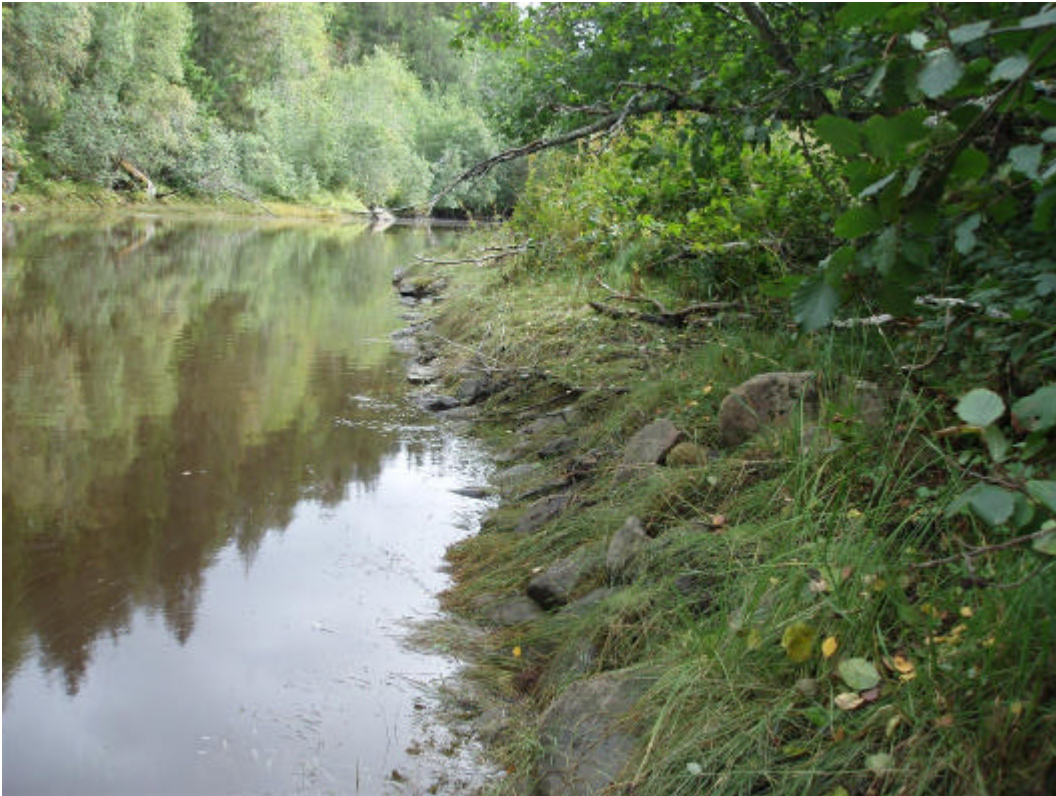
Bilde 3: Slitt sikringstiltak

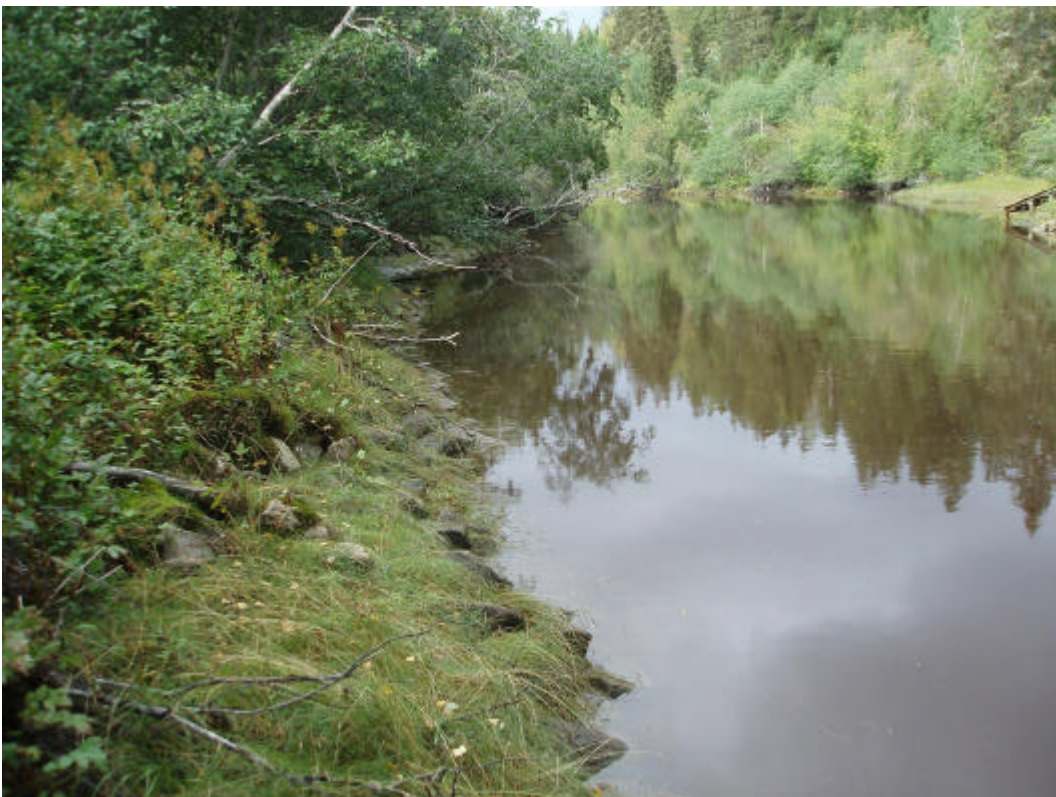
Bilde 4: Slitt sikringstiltak

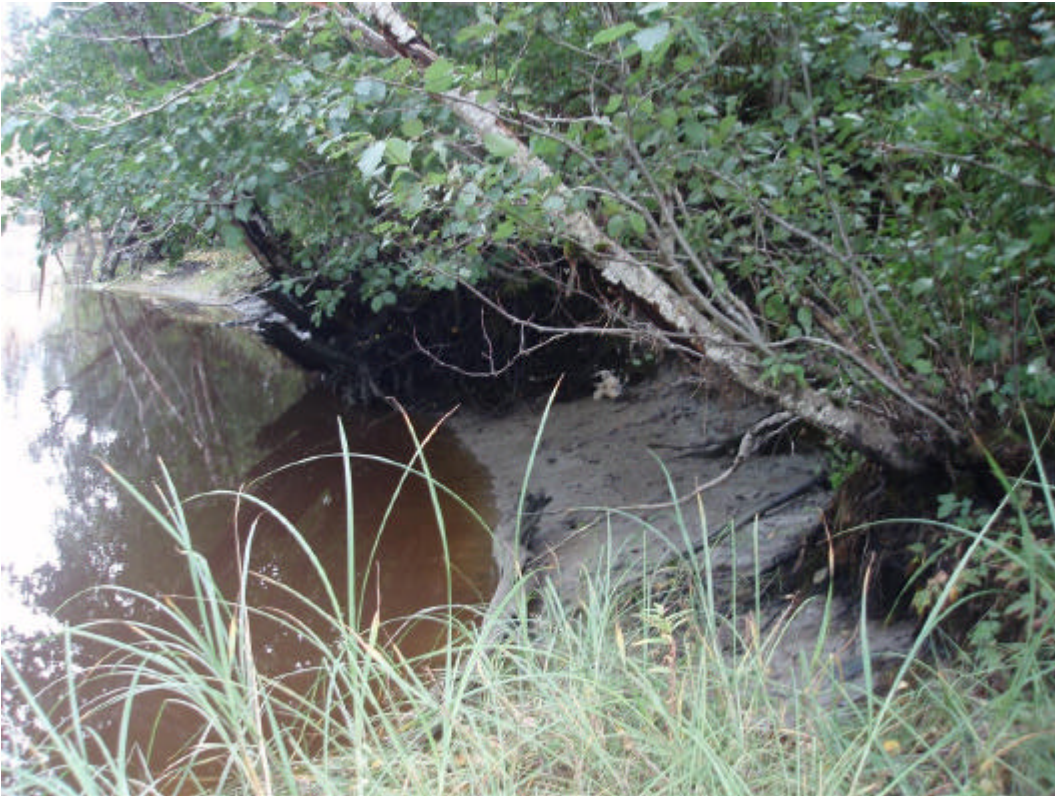
Bilde 5: Aktiv erosjon, åpen leire

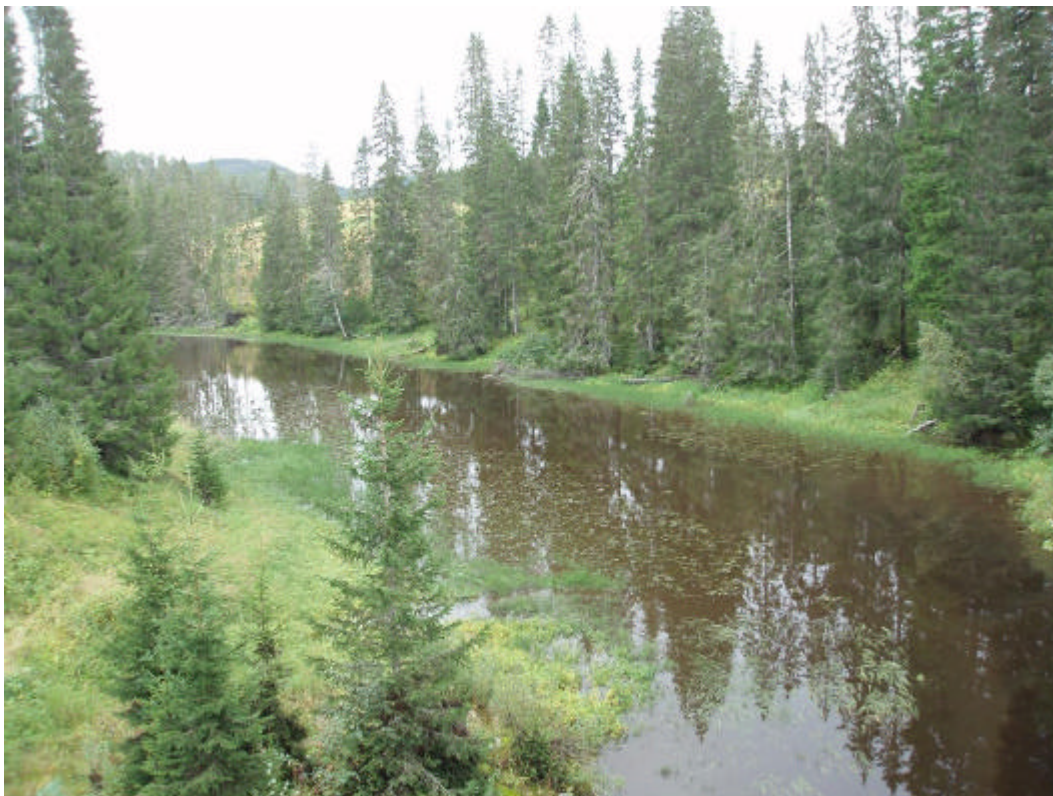
Bilde 1: Stille vann pga. terskel under riksvegen

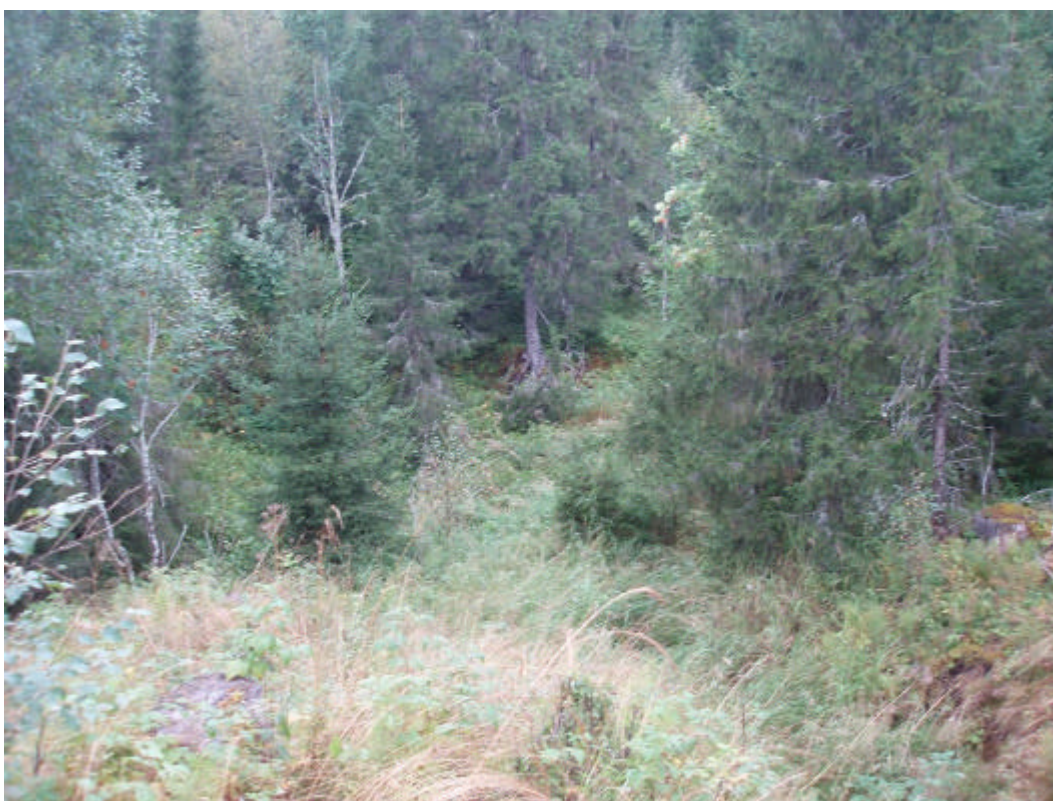
Bilde 2: Litt erosjon i bekken

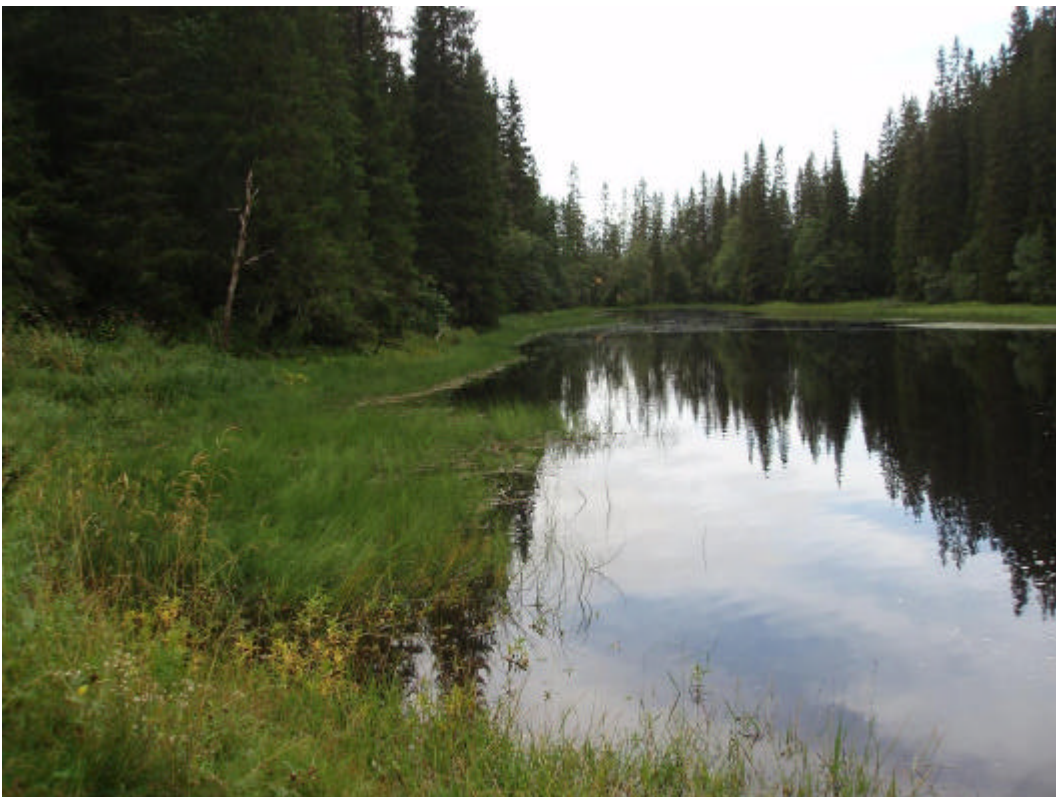
Bilde 6: Stille vann i Seva
