Norges  
vassdrags- og  
energidirektorat

## Klassifisering av kvikkleiresoner

### Snåsa

## Klassifisering av kvikkleiresoner i Snåsa kommune

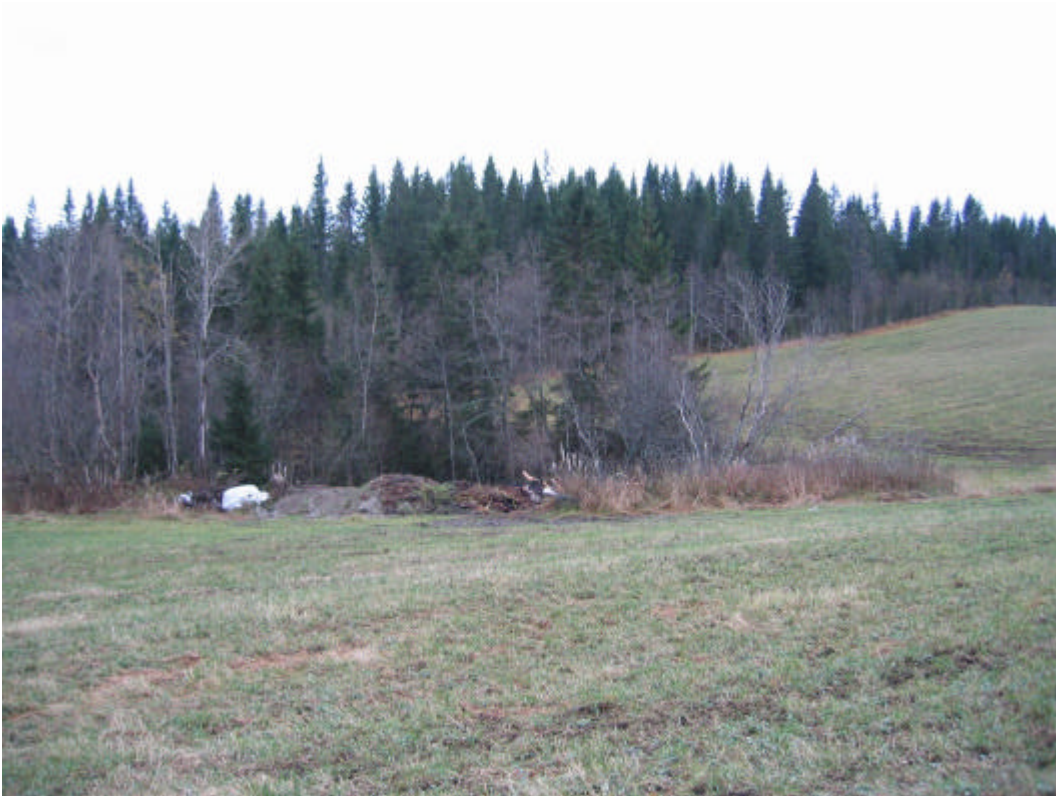
**Bilde 1: Bekkelukking til høyre**

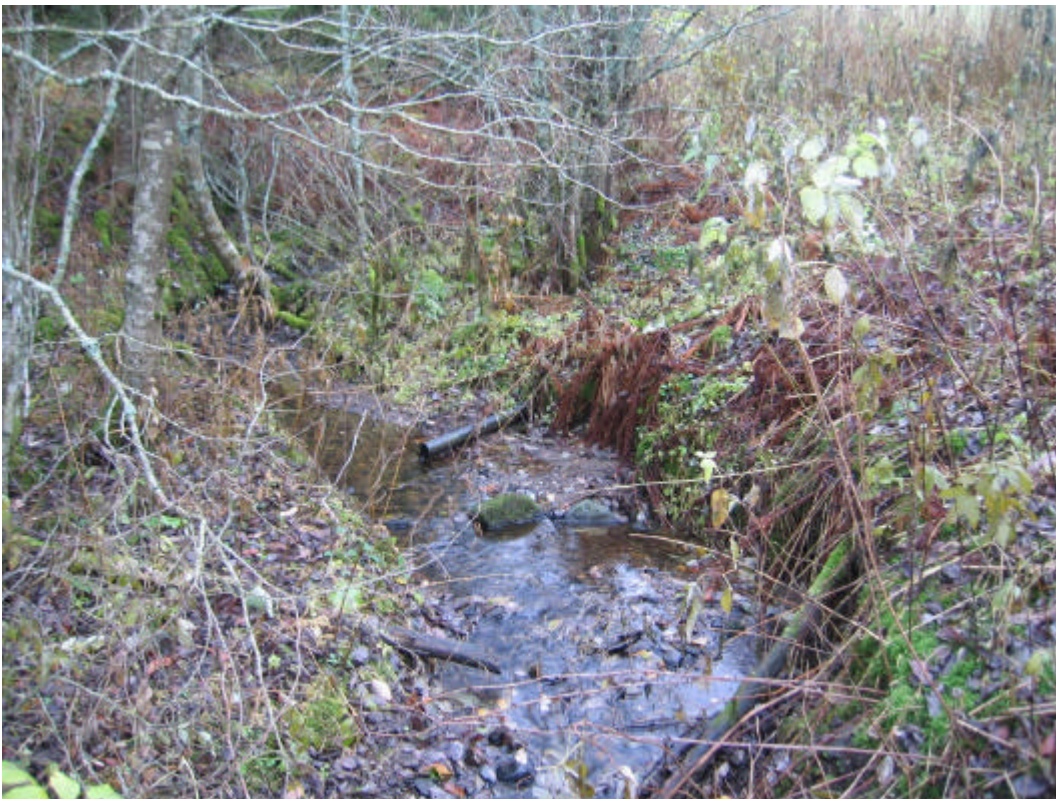
**Bilde 2: Noe erosjon**

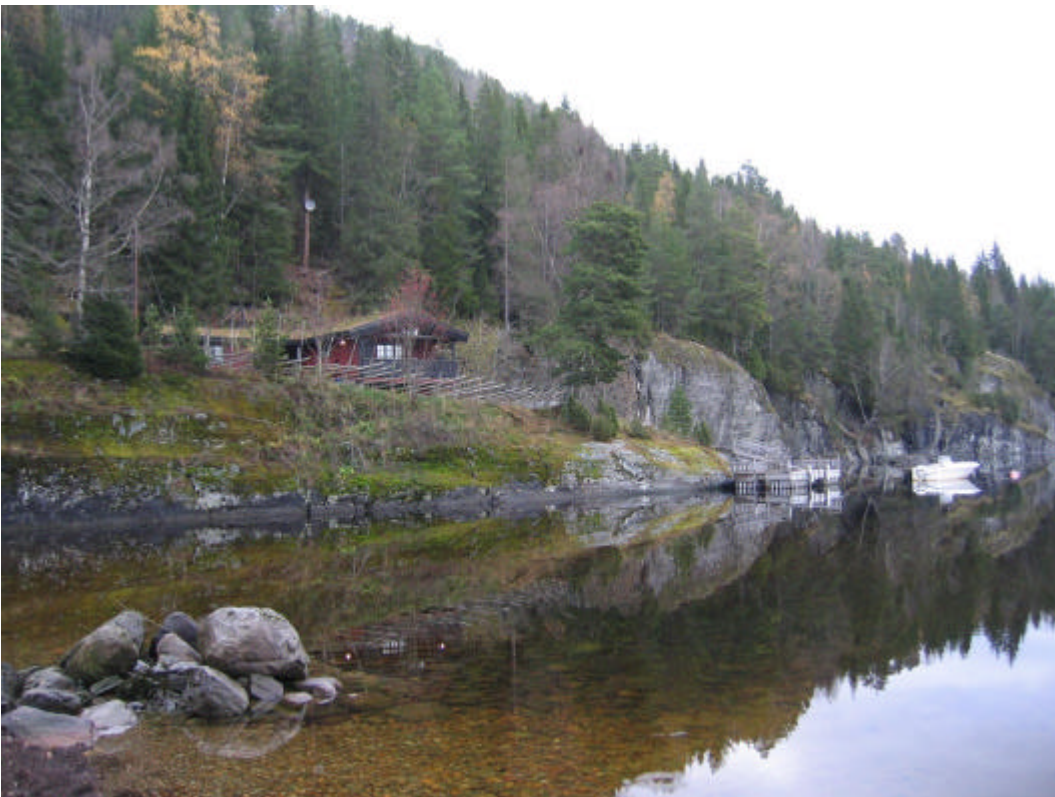
**Bilde 4: Fjell**

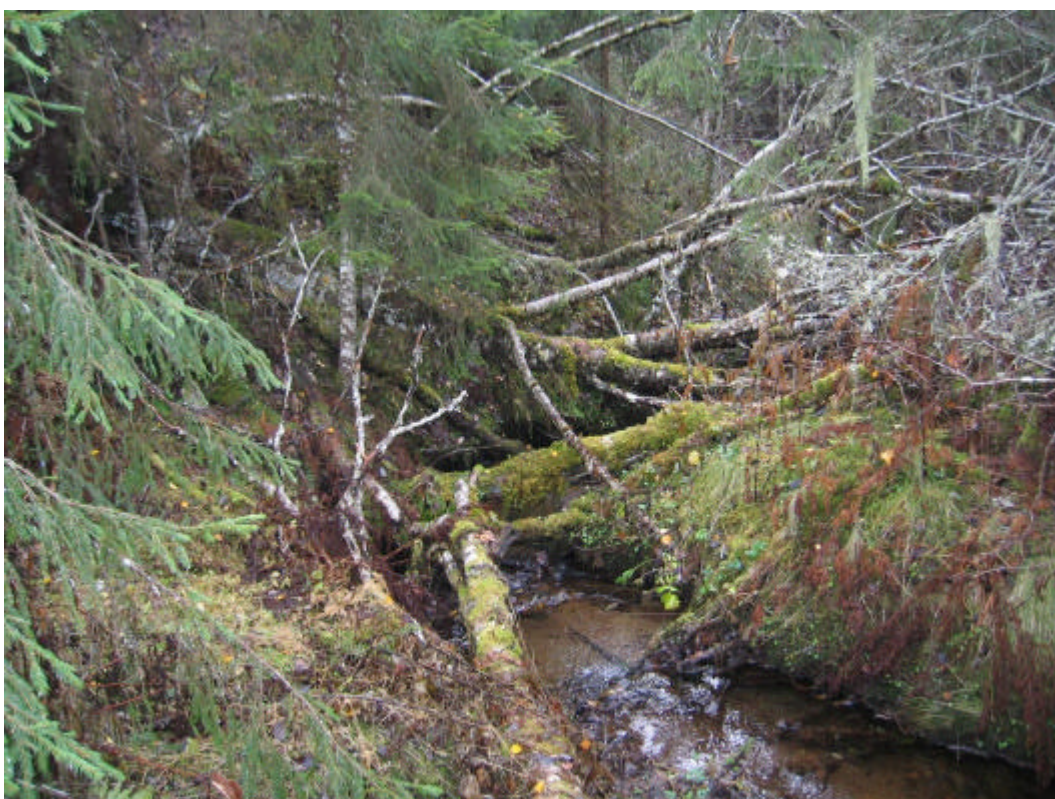
**Bilde 2: Noe erosjon i sidebekken**

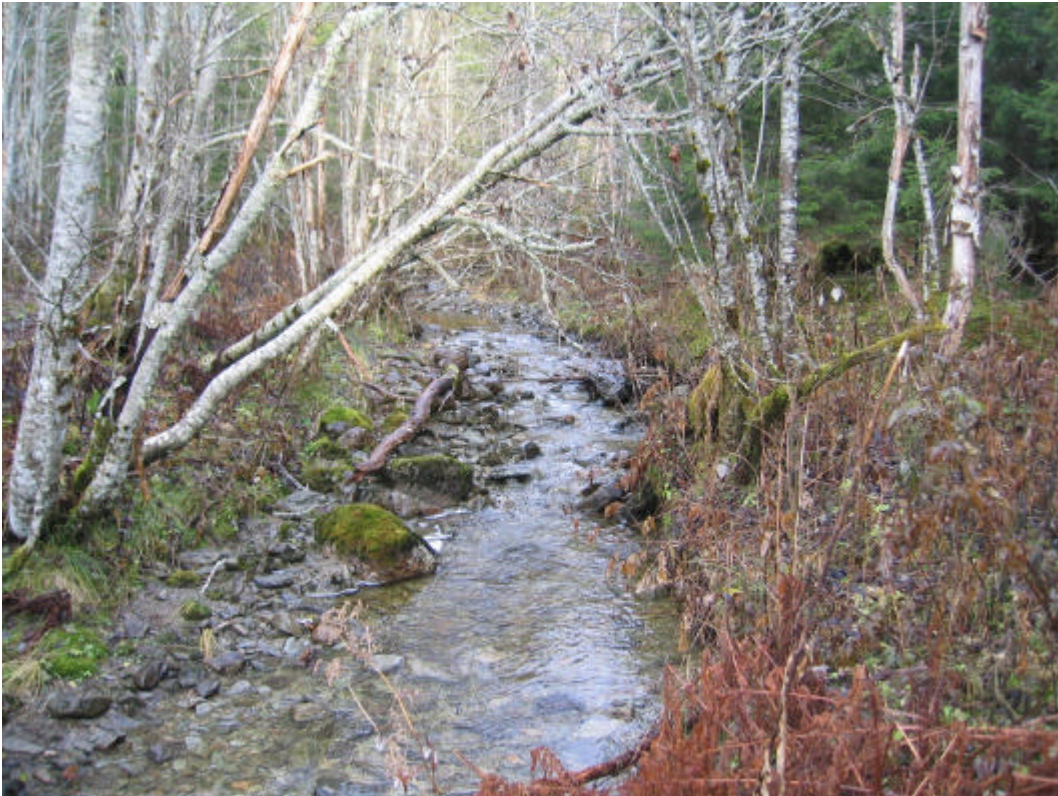
**Bilde 3: Litt erosjon i Moabekken, mye stein i bekkebunnen**

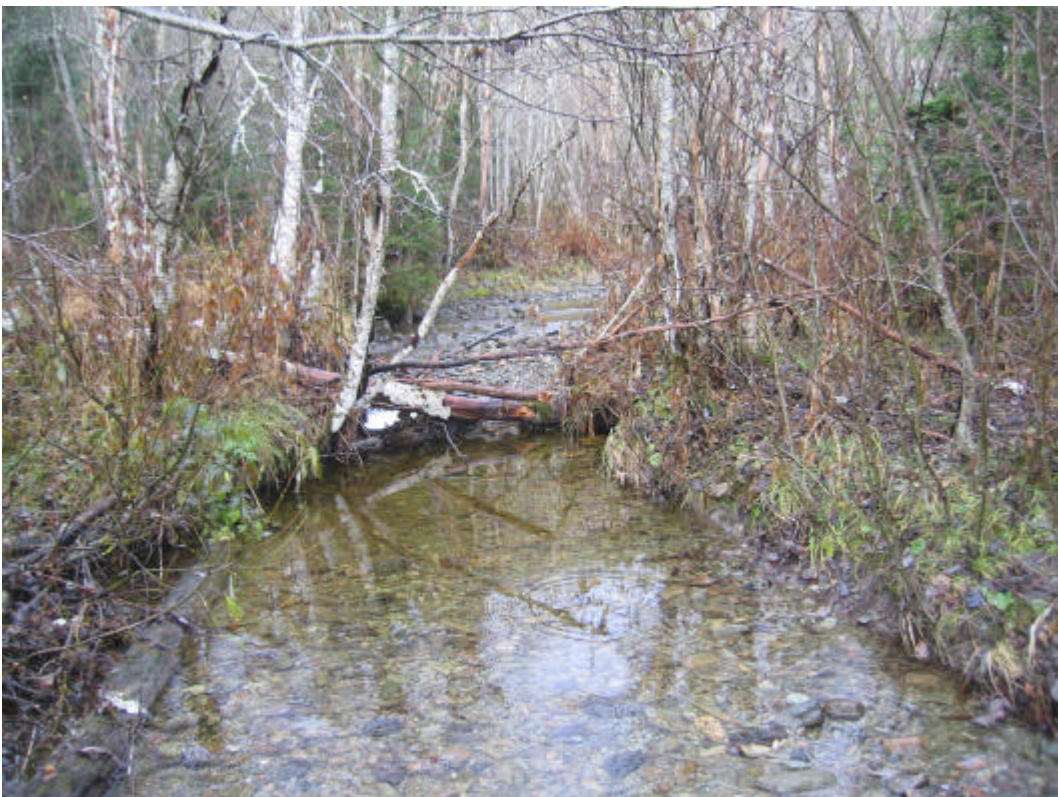
**Bilde 4: Moabekken**

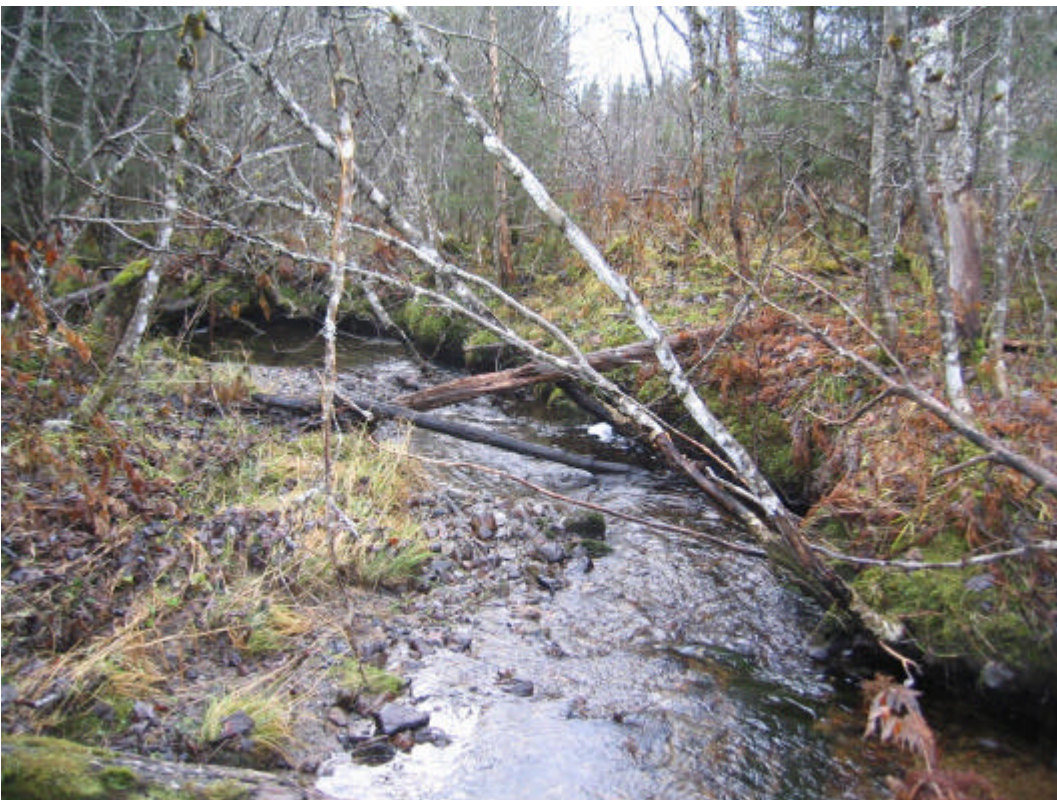
**Bilde 6: Noe erosjon i de krappeste svingene Moabekken**

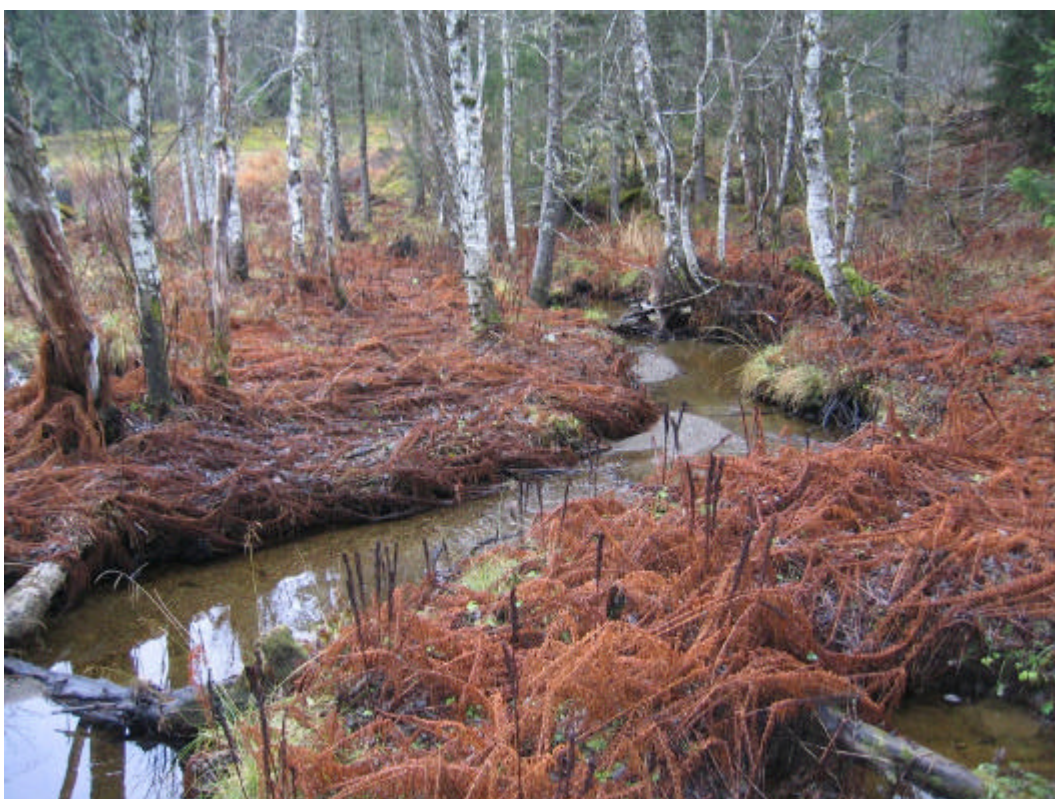
**Bilde 2: Noe erosjon**

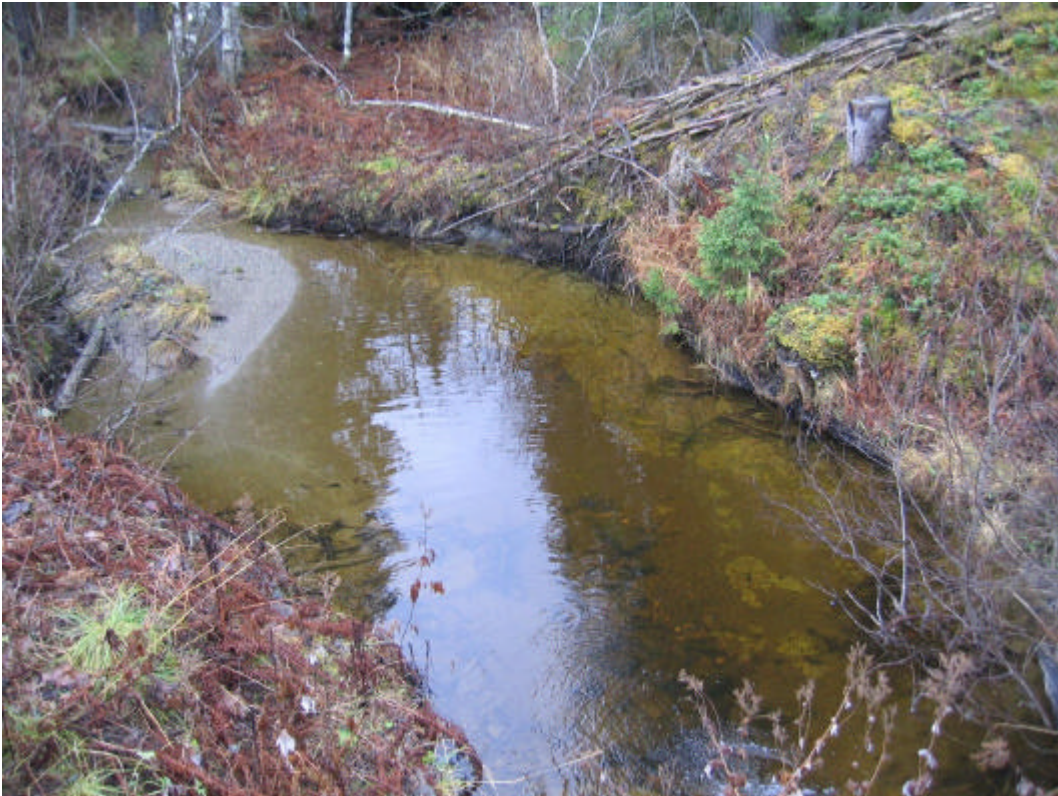
**Bilde 3: Noe erosjon**

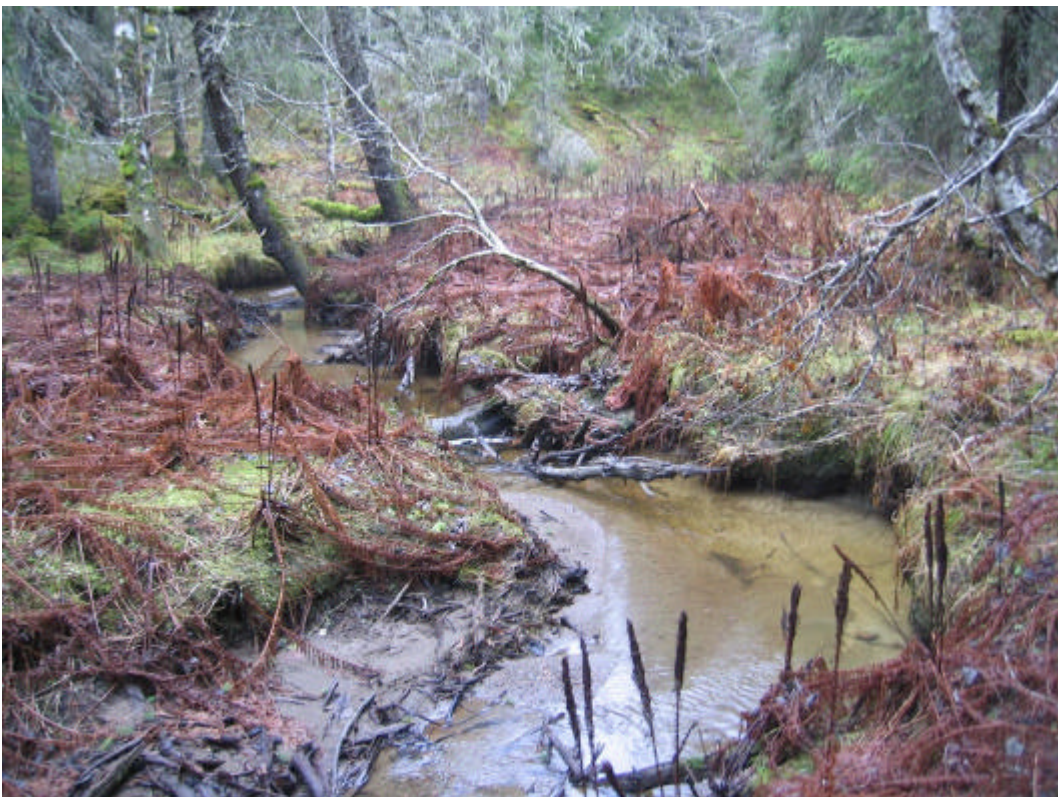
**Bilde 4: Noe erosjon, åpen leire**

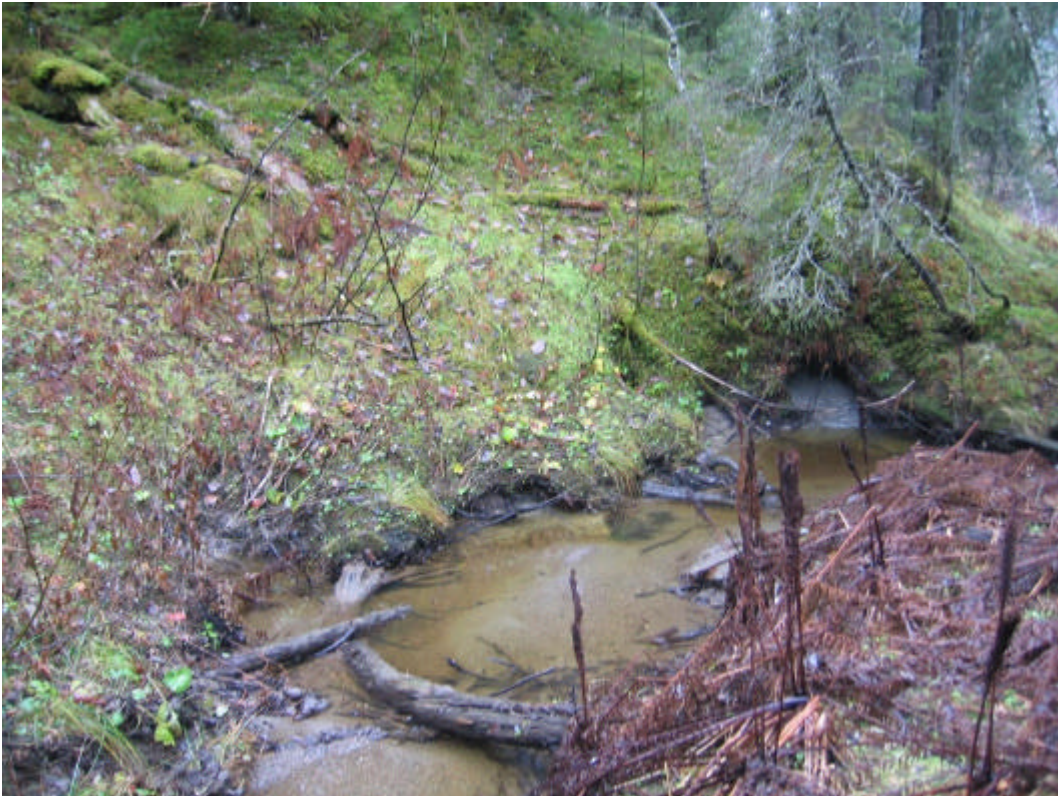
**Bilde 5: Noe erosjon**

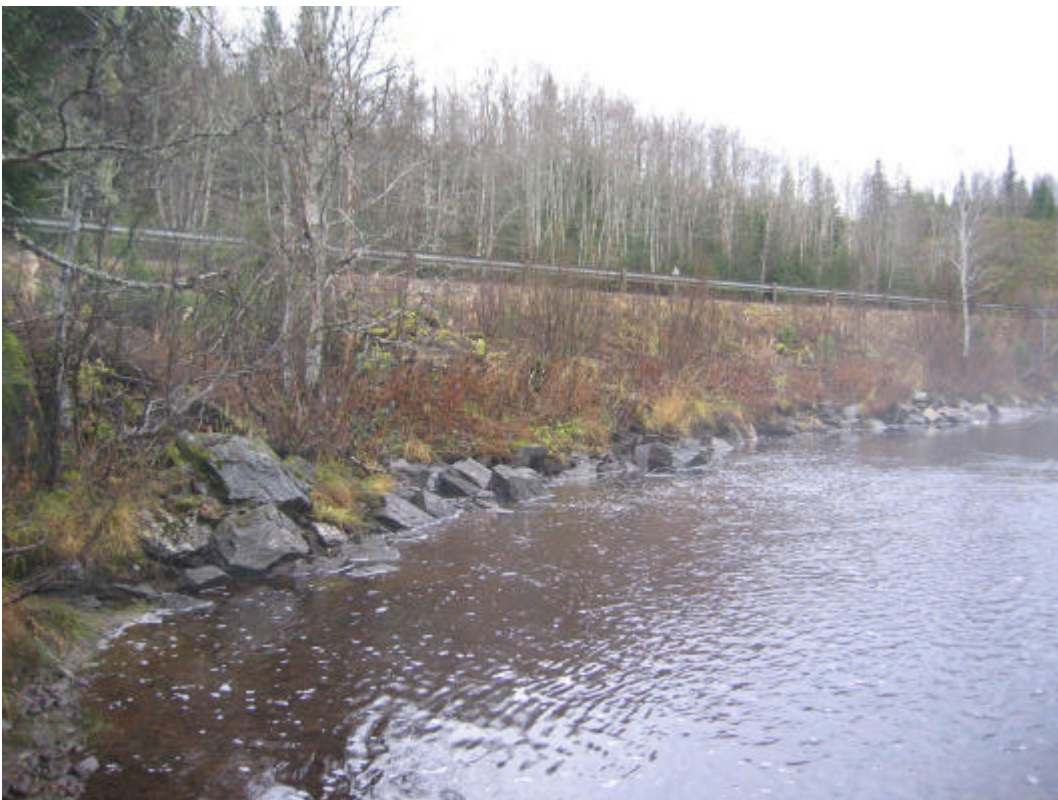
**Bilde 6: Sikring mot Bruvollelva**

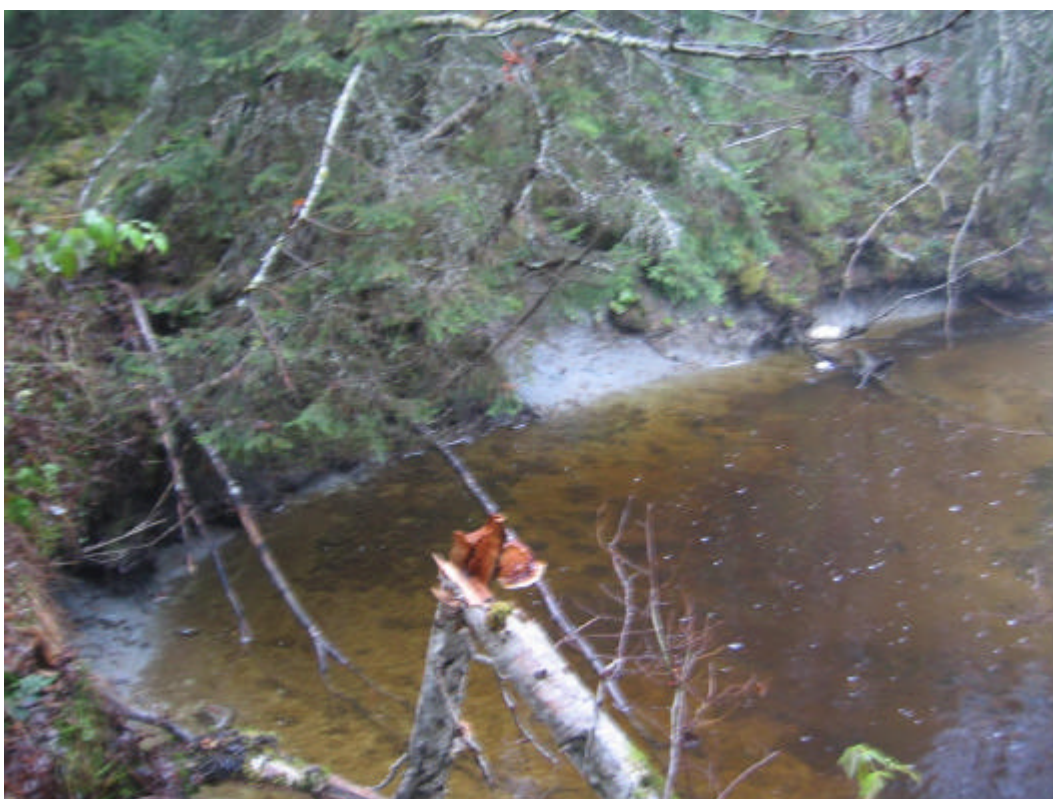
**Bilde 2: Aktiv erosjon**

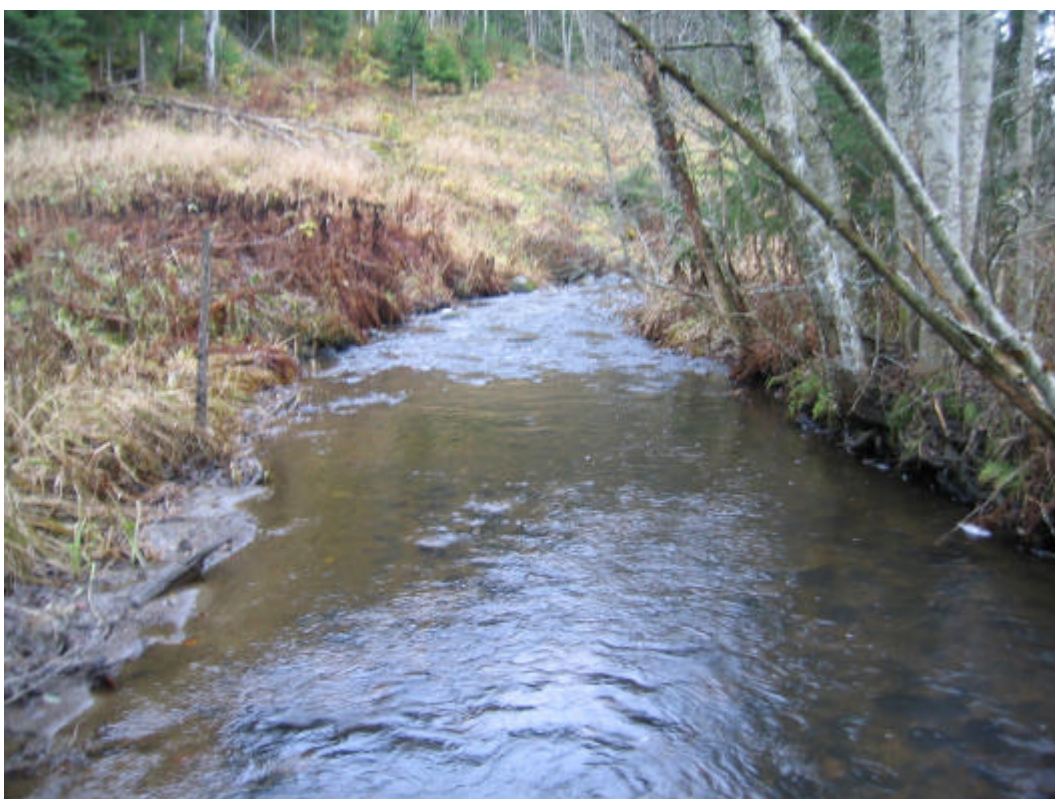
**Bilde 4: I yttersvingen er det bløtt og en god del sig. Åpen leire enkelte plasser**

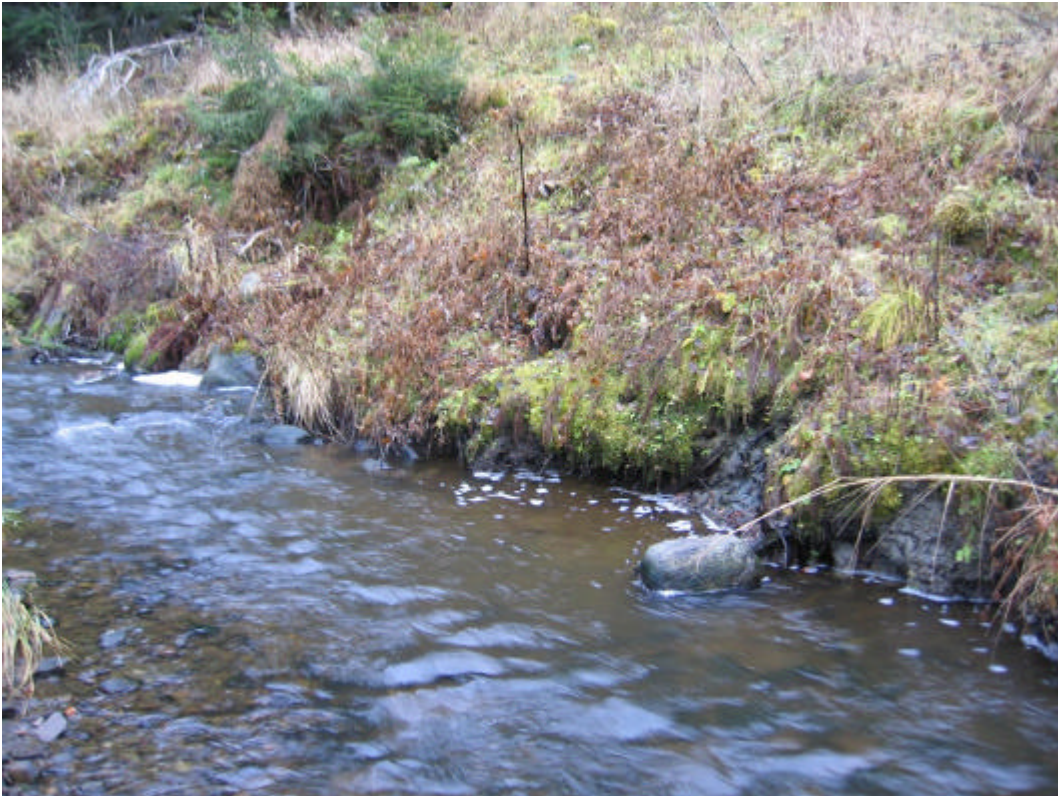
**Bilde 5: Sig, åpen leire**

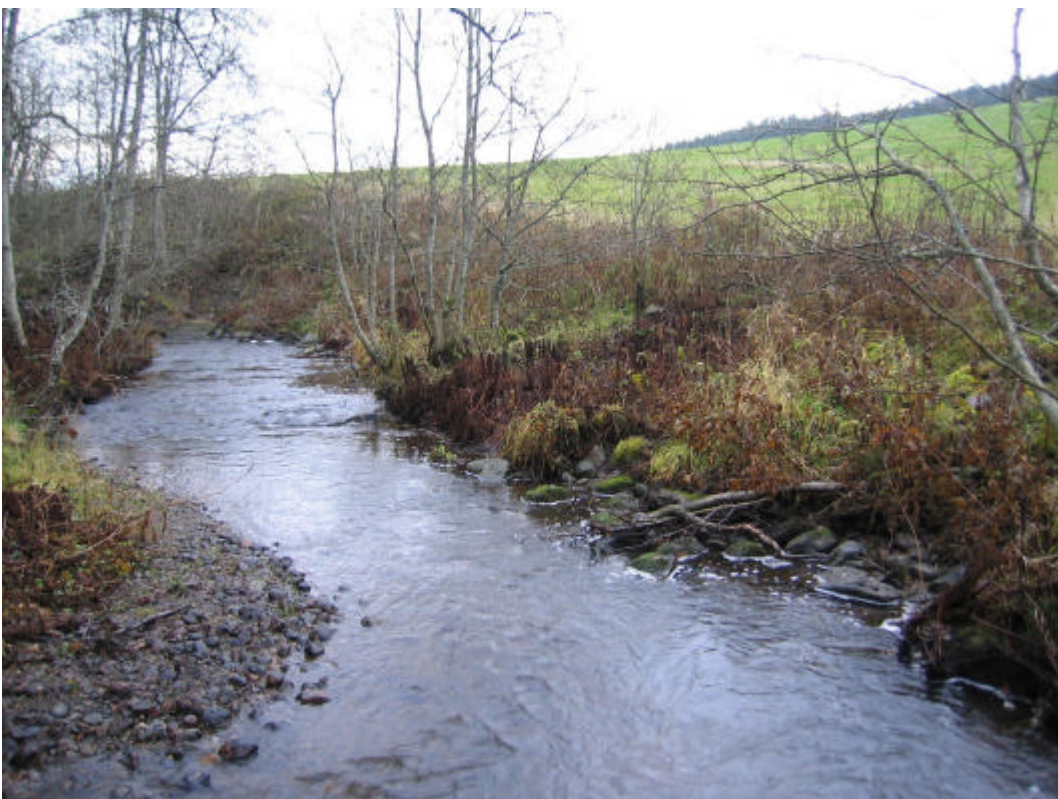
**Bilde 6: Erosjon i yttersving**

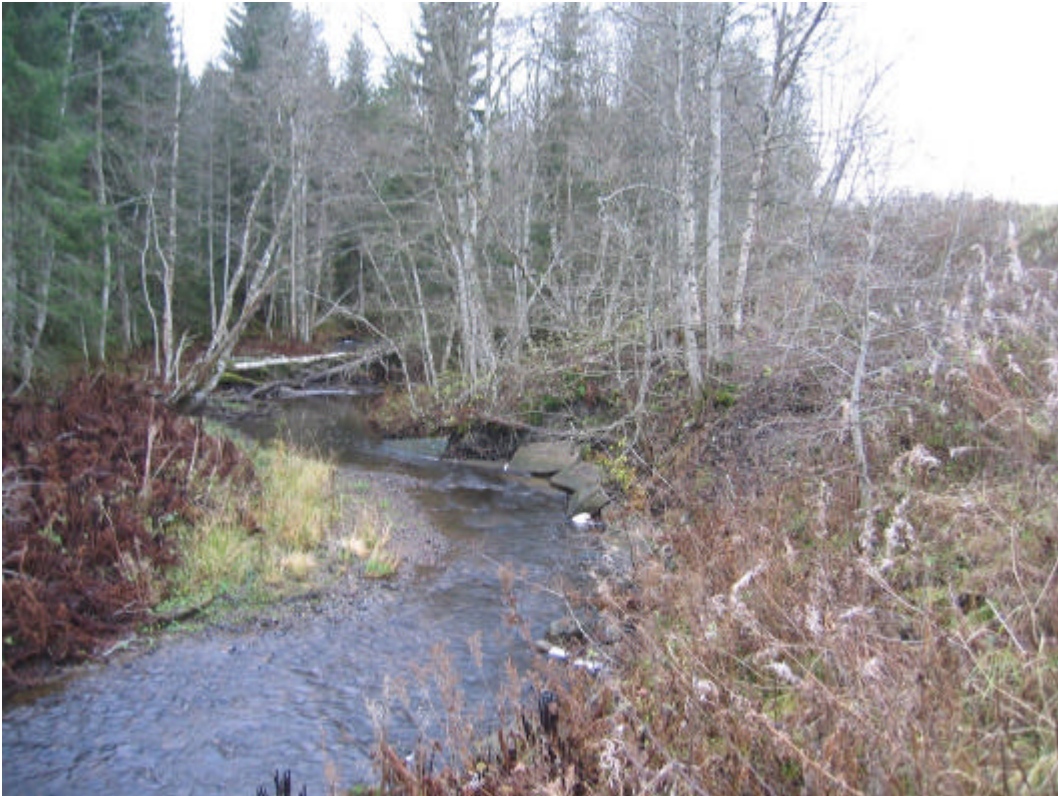
**Bilde 7: Grunneier har sikret i yttersving med betongelementer**

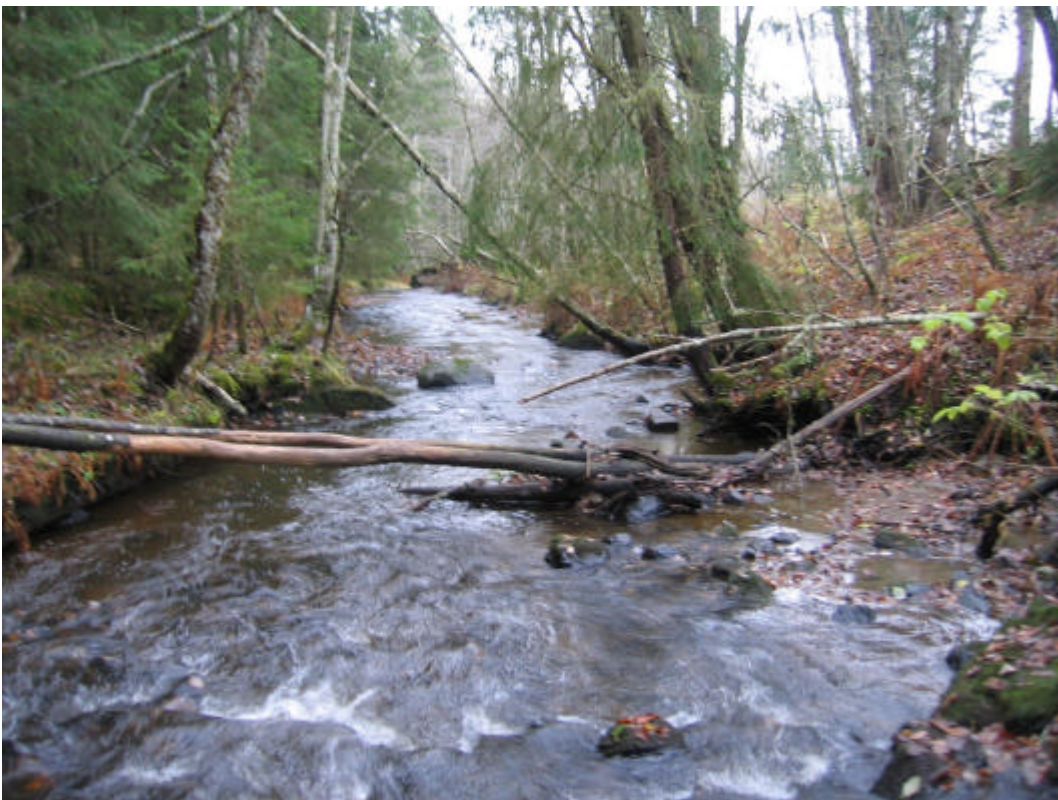
**Bilde 8: Noe erosjon**

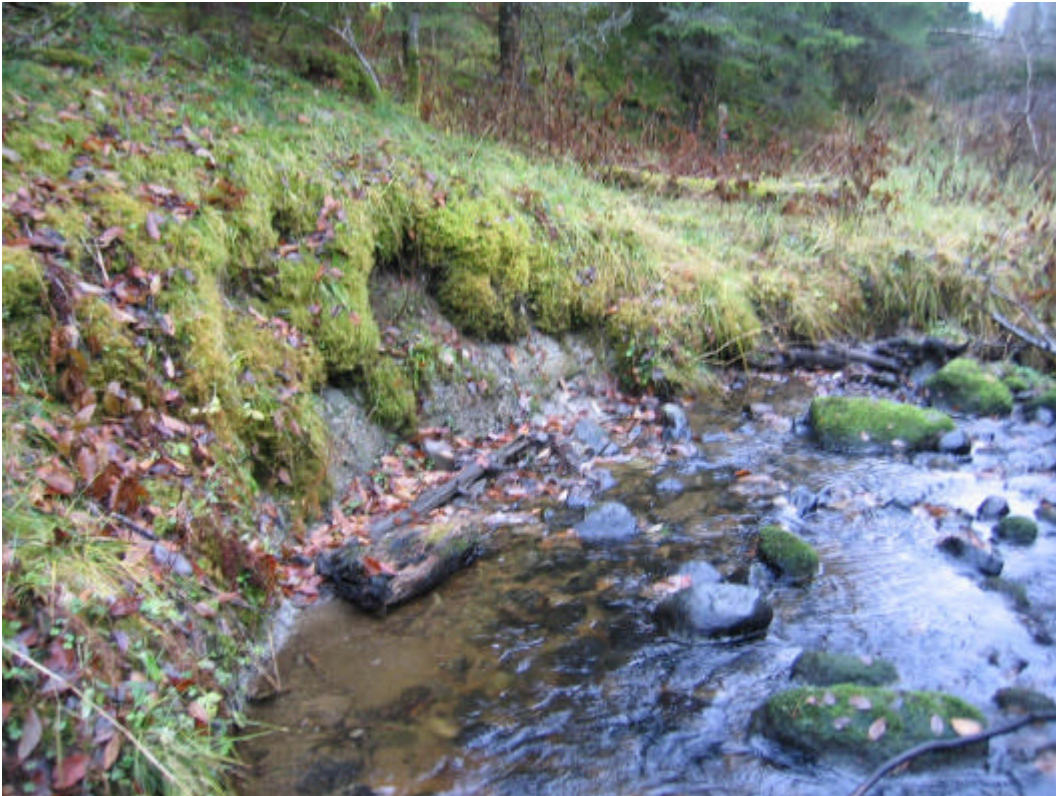
**Bilde 3: Åpen leire**

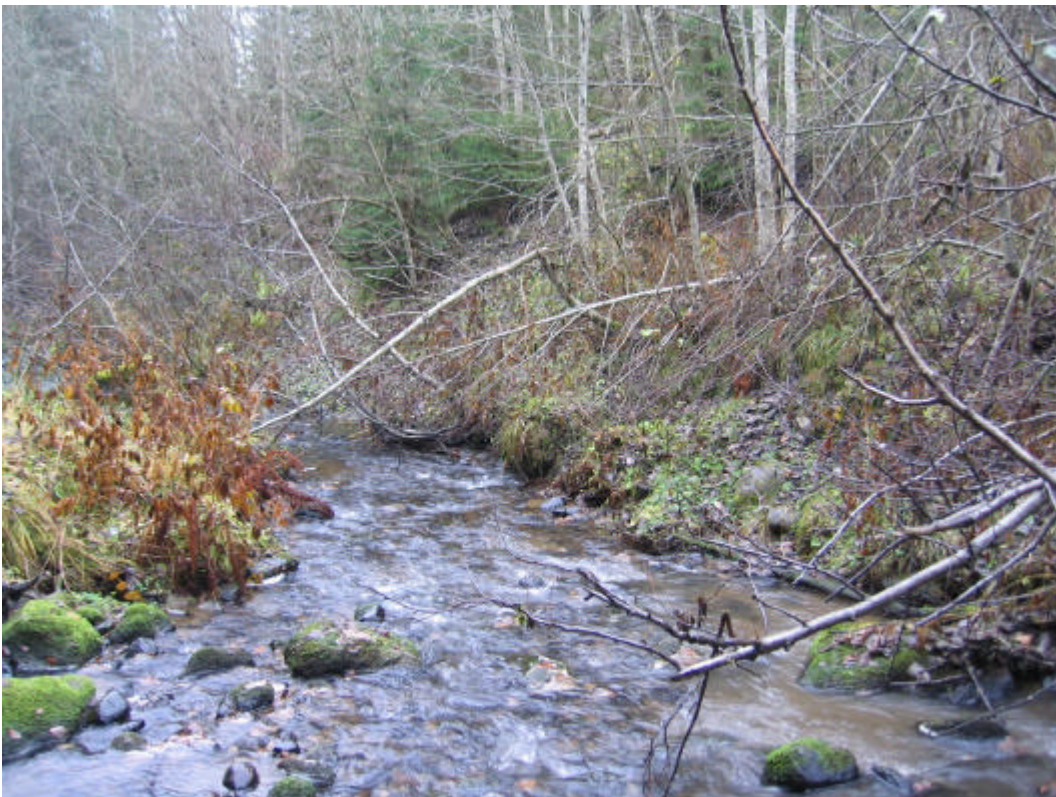
**Bilde 4: Skråningen virker stabil**

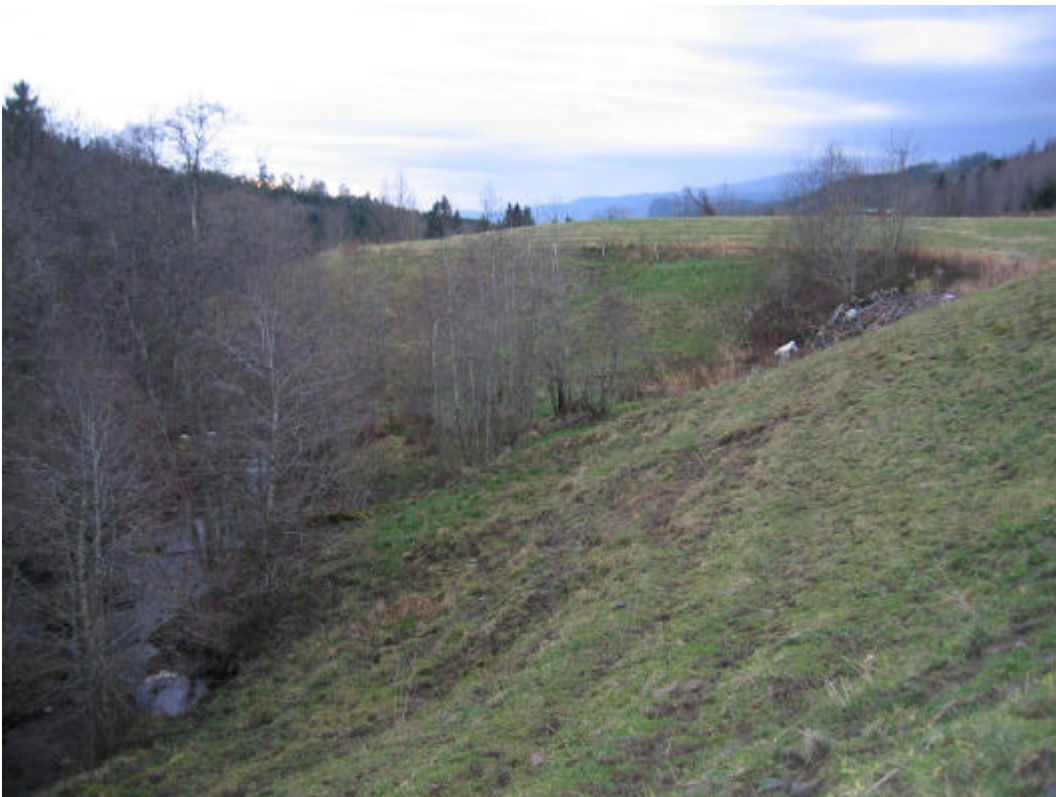
Ras 1990 ifl. grunneier. En del rasmasser ligger fremdeles ved bekken.

**Bilde 2: Ras 1990.**

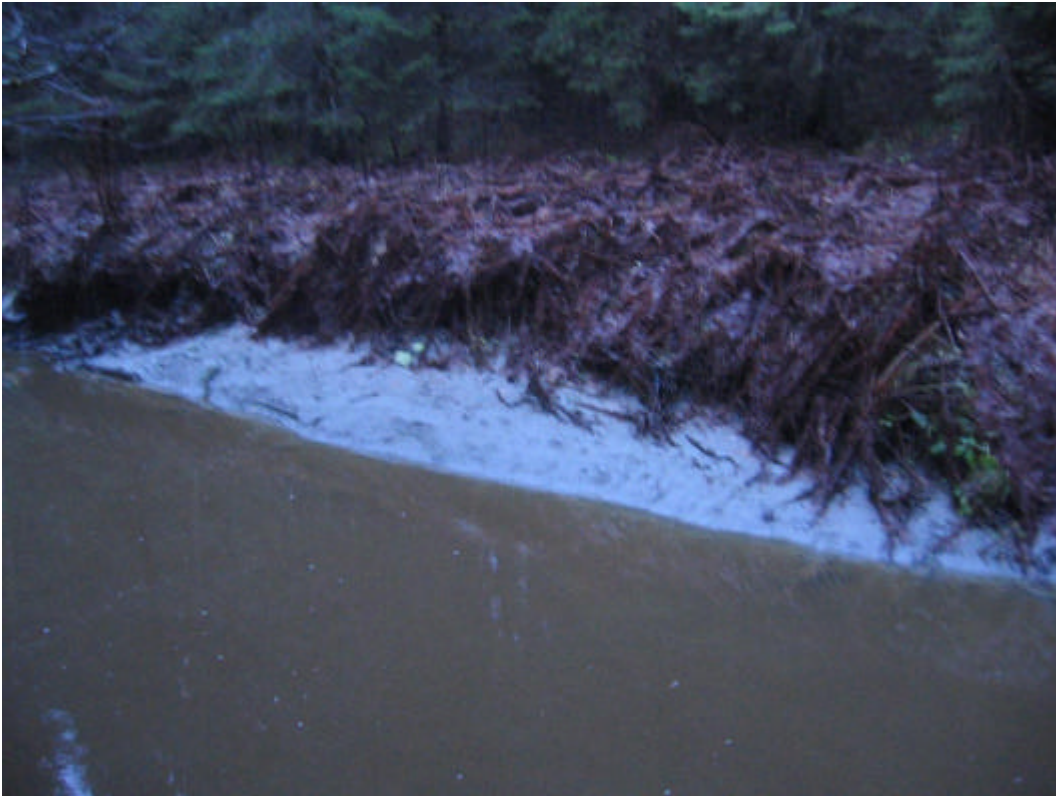
**Bilde 1: Aktiv erosjon**

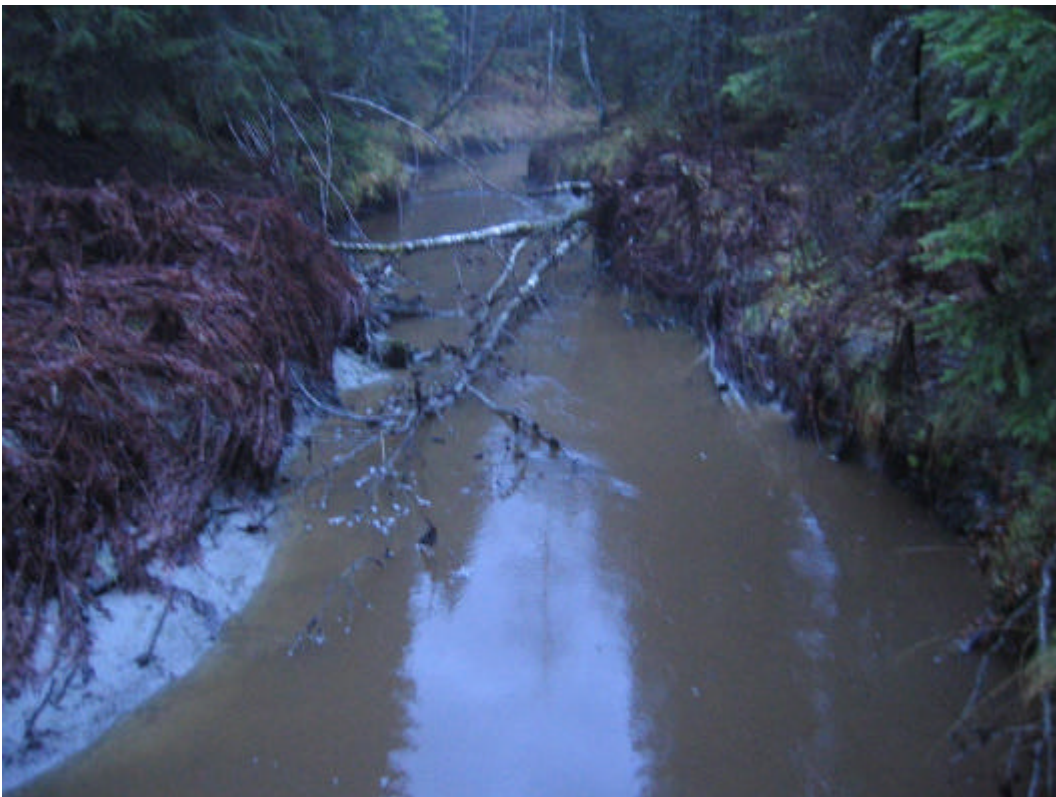
**Bilde 2: Aktiv erosjon, bunnsenkning 2 m**

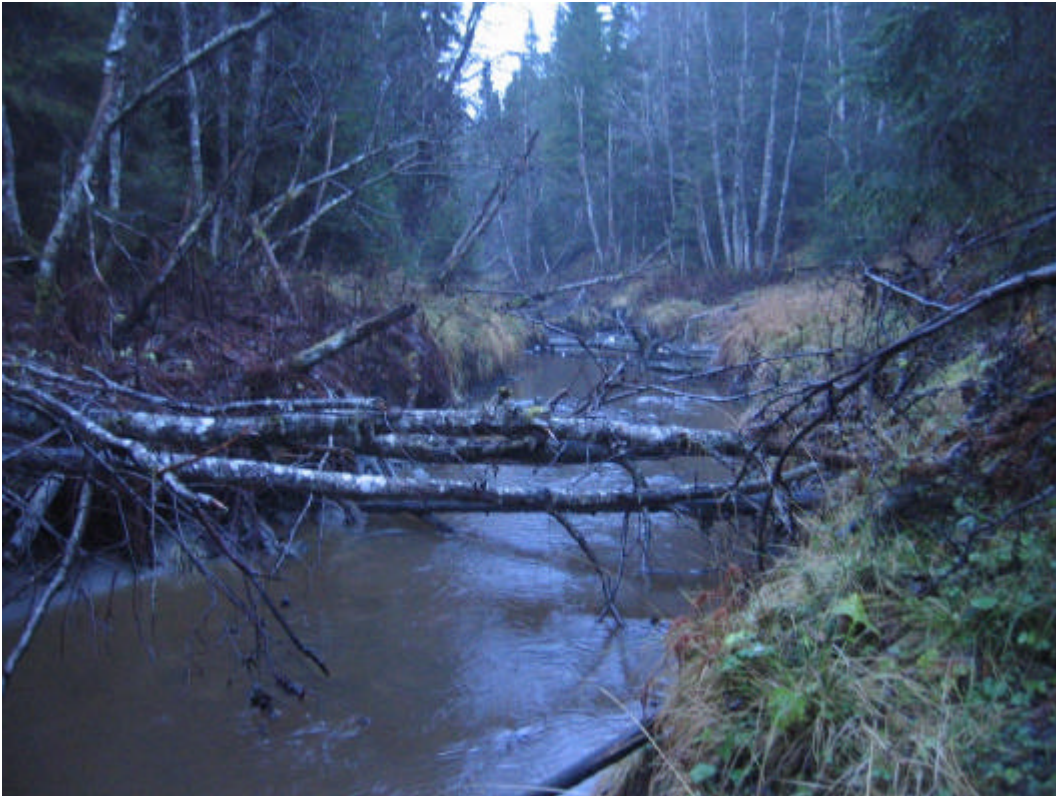
**Bilde 3: Aktiv erosjon**

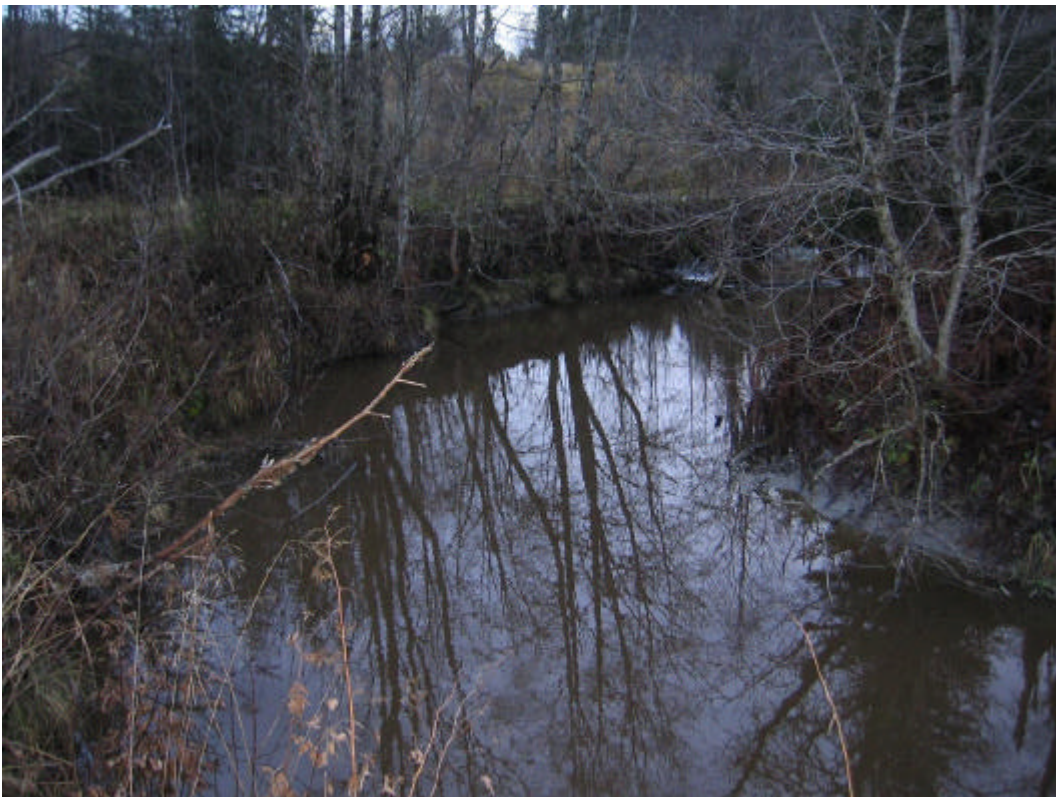
**Bilde 4: Aktiv erosjon, bunnsenkning 1-2 m**

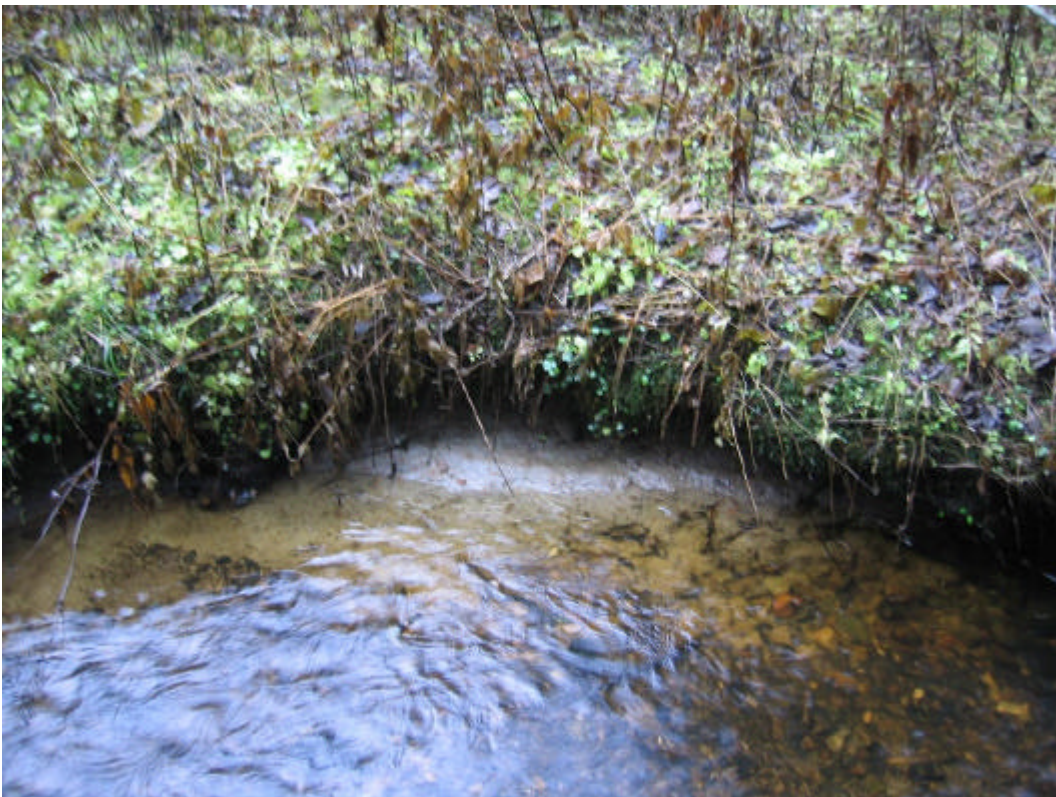
**Bilde 2: Fast, hard leire**

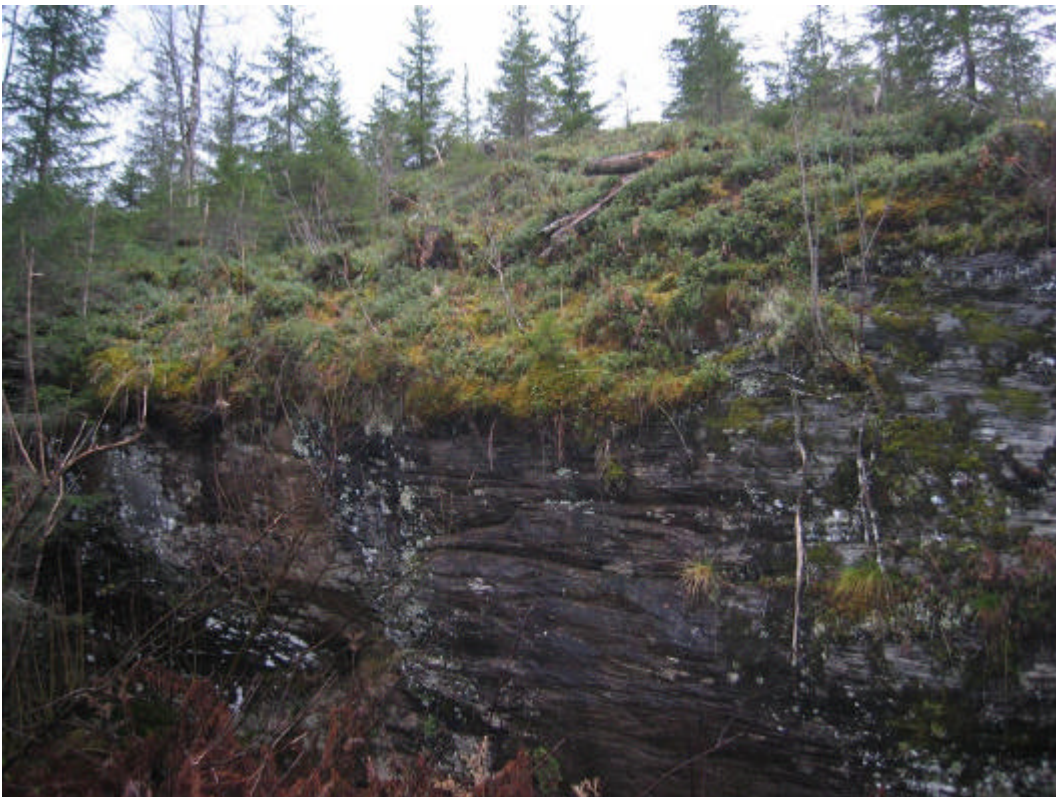
**Bilde 4: Fjell**
