Norges  
vassdrags- og  
energidirektorat

## Klassifisering av kvikkleiresoner

### Snåsa

## Klassifisering av kvikkleiresoner i Snåsa kommune

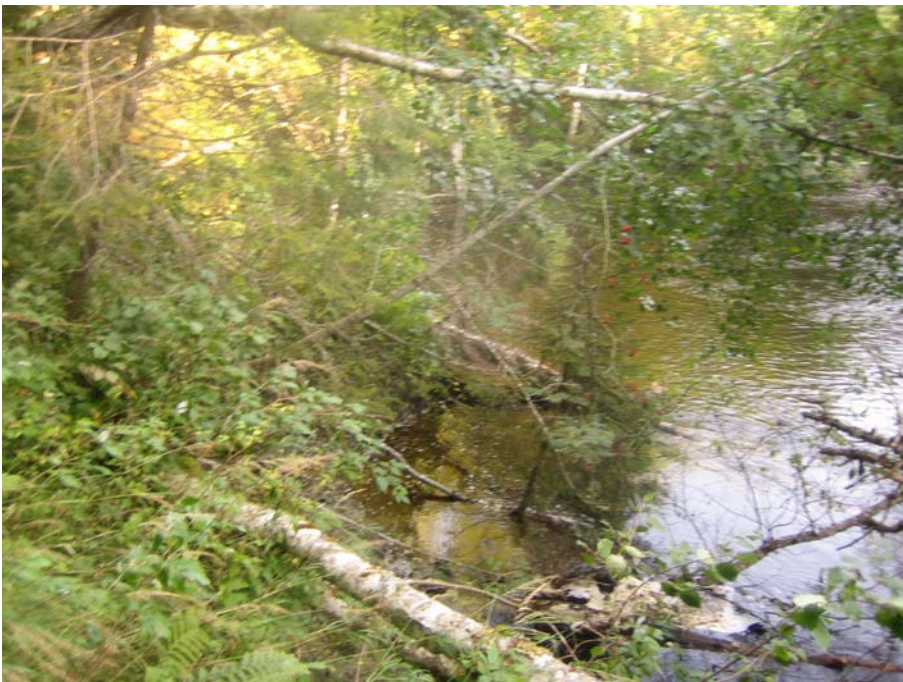
B4

Samme erosjonsskader  
som bildet ovenfor  
(B3). Sett motstrøms.

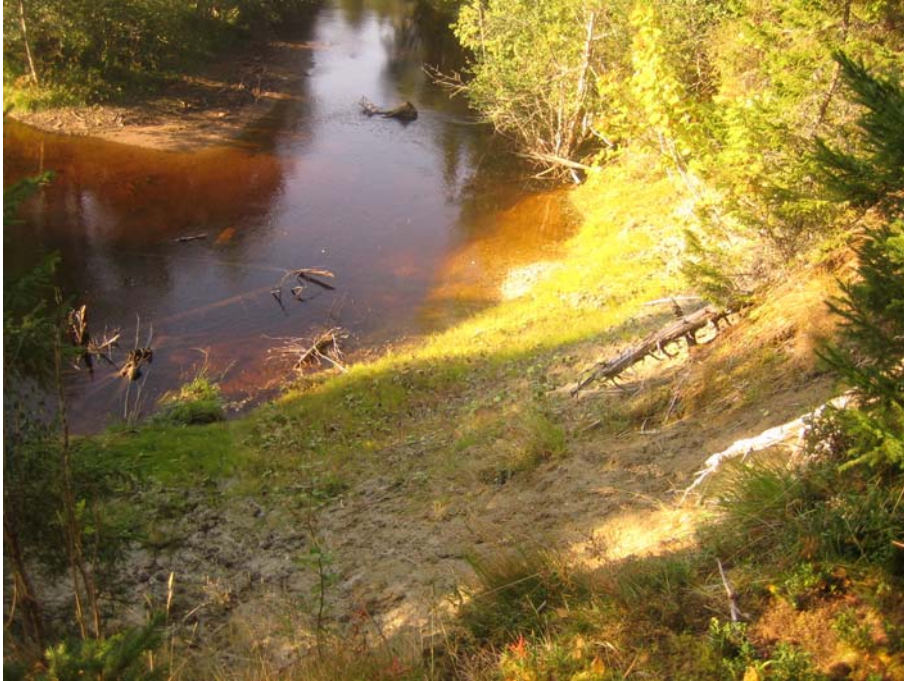
B5

Glidning lokalt i  
yttersving. 30 meter  
bred i fot , ca 10 meter  
høy. 2-4 år gammel.
