Norges
vassdrags- og
energidirektorat

Klassifisering av kvikkleiresoner

Stjørdal - Del I

Dato: 25.2.2004	Saksbehandler: Geir B Hagen
Revidert:	Ansvarlig: Mads Johnsen
Kommune: Stjørdal	NVE Region Midt-Norge
Fylke: Nord-Trøndelag	Vestre Rosten 81, 7075 TILLER
Vassdragsnr.: 124.A	Tlf.: 72 89 65 50 Faks: 72 89 65 51

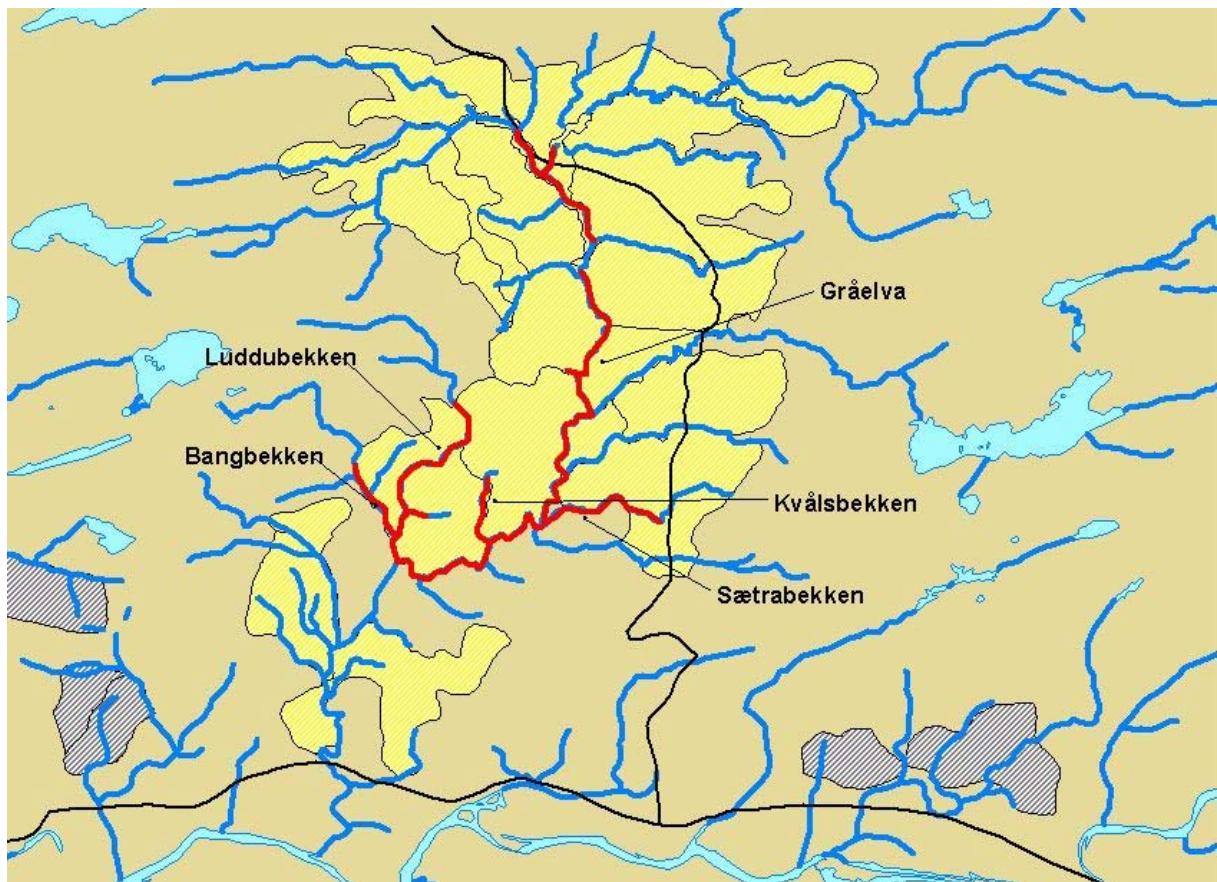
Store deler av Gråelva og noen sidebeker til Gråelva er blitt sikret av NVE. Disse er markert rødt på kartet under. Kvikkleiresonene i Gråelvavassdraget er markert gult på kartet under.

Kvikkleiresonene i Gråelvavassdraget er ikke befart, men er vurdert ut ifra ovennevnte rapport og samtaler med Mads Johnsen. Alle sonene som ikke er berørt av sikringstiltakene er vurdert til kategori *Aktiv erosjon*. Disse sonene er:

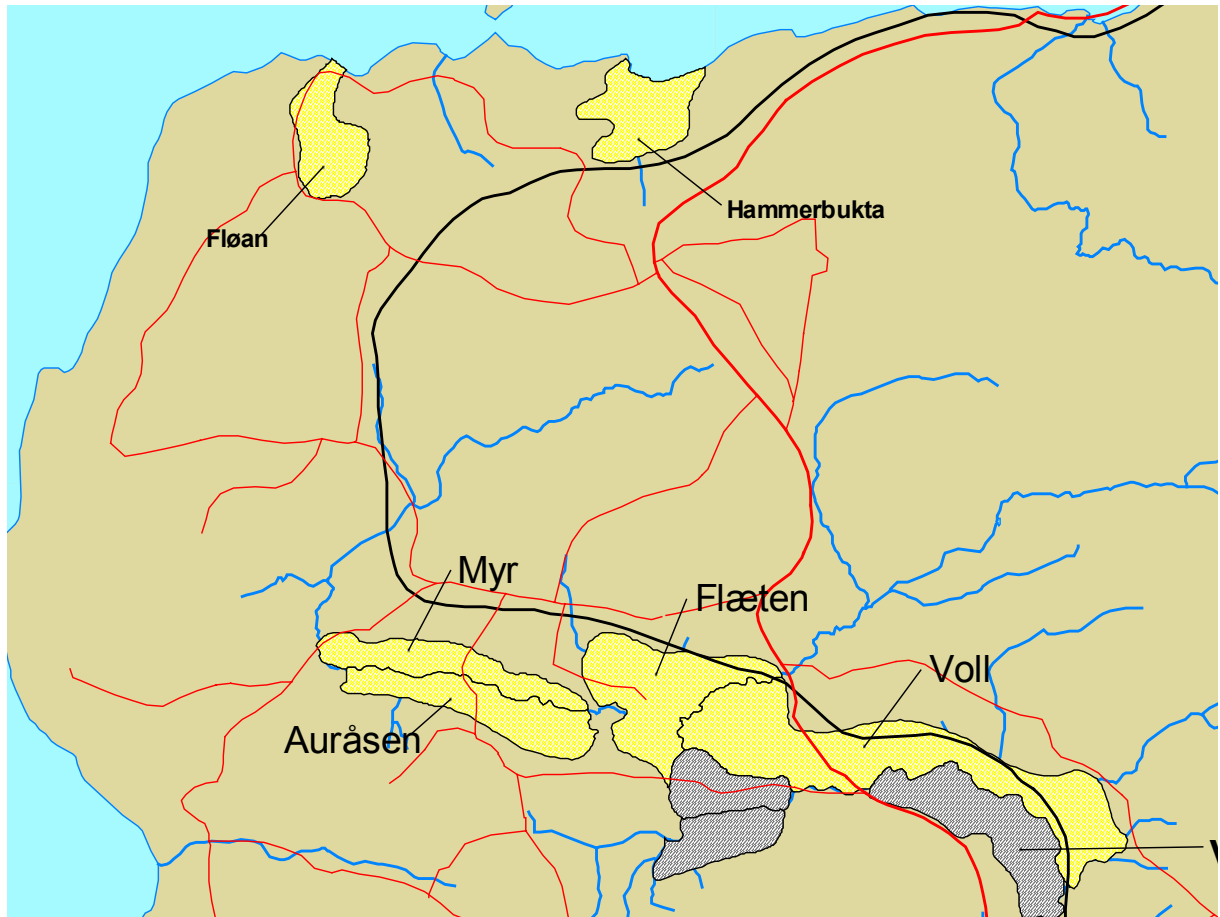
Kvikkleiresonene markert gult på kartet under ble ikke befart og klassifisert av NVE i 2003, pga. at de ikke var inntegnet på våre oversiktskart over kvikkleiresoner. Disse 6 sonene vil bli befart og klassifisert i 2004.

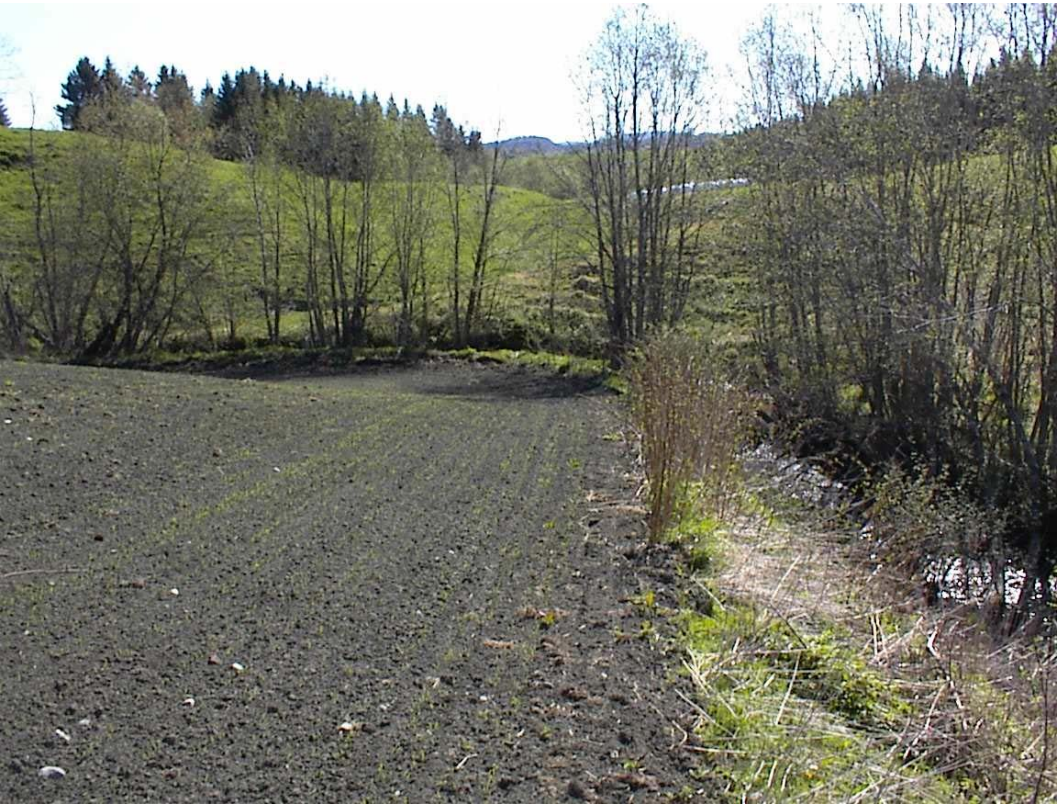
Bilde 1

Bilde 1, 2 og 3 er av Fugla

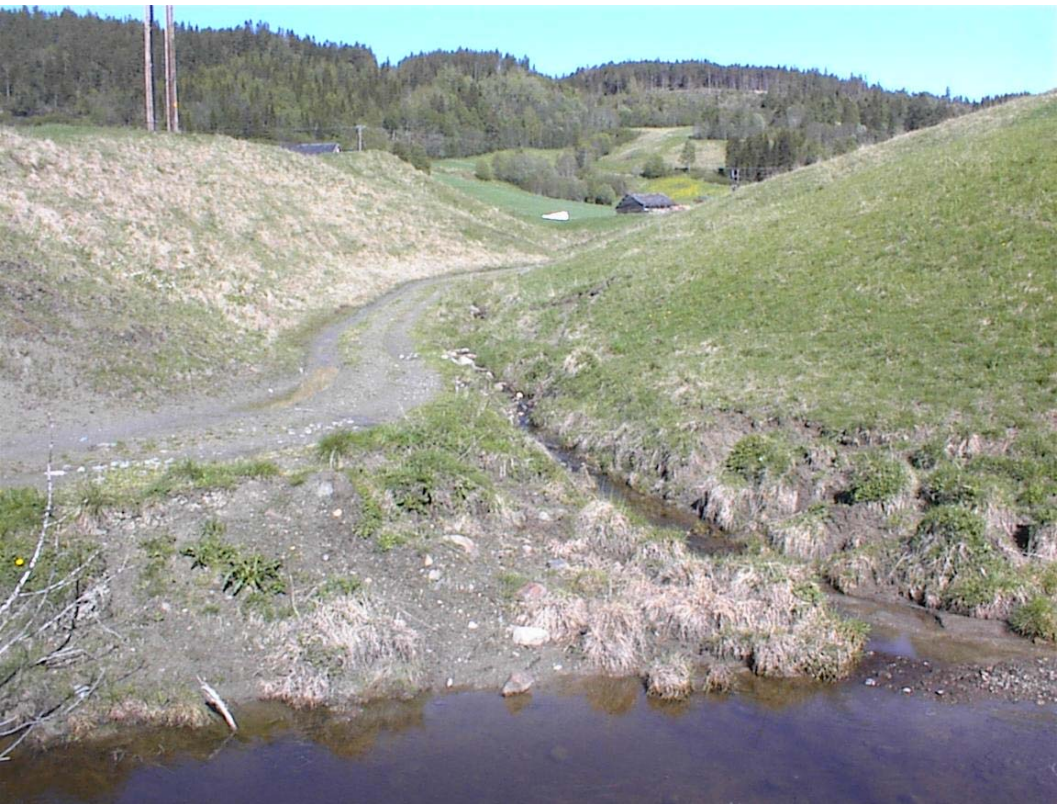
Bilde 4 er av sidebekk til Fugla
