Norges
vassdrags- og
energidirektorat

Klassifisering av kvikkleiresoner

Stjørdal - Del II

| Dato: 25.2.2004 | Saksbehandler: Geir B Hagen |

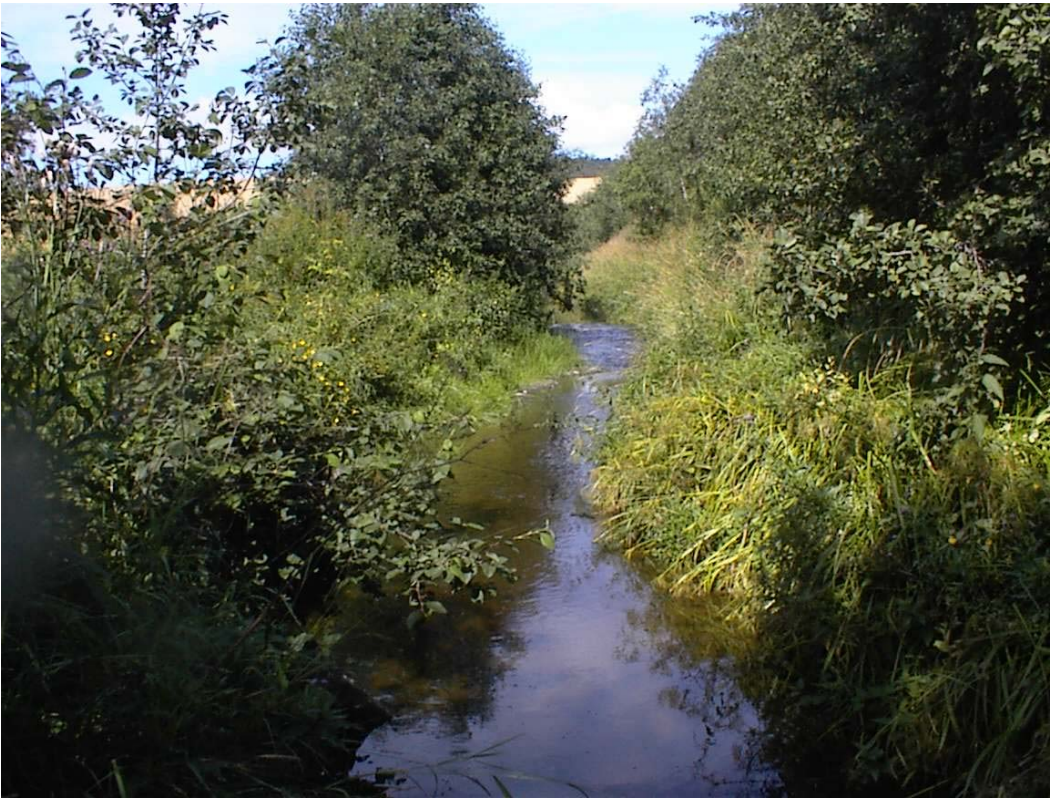
Bilde 1

| Faktor | Observasjon/beskrivelse | Kategori (sett x) | |
|---|--|---|---|
| Erosjon | <p>Det pågår aktiv erosjon. Erosjon har ført til en bunnsenkning på ca 0-0,5m, og vannet i Voldselva er noe misfarget grått. Bunnen i bekken består av grus/leire/stein. Se bilde 1-7.</p> <p>Mellom skråningen nedenfor gården og elva ligger det et flatt område (5-15m i bredde), som trolig er gamle rasmasser. Langs venstre bredd av Voldselva nedenfor gården pågår det noe erosjon med aktiv erosjon i de "krappeste" yttersvingene. Se kart og bilde 8.</p> <p>Holdsaunbekken: Det pågår litt erosjon, se bilde 9-10.</p> | Aktiv | X |

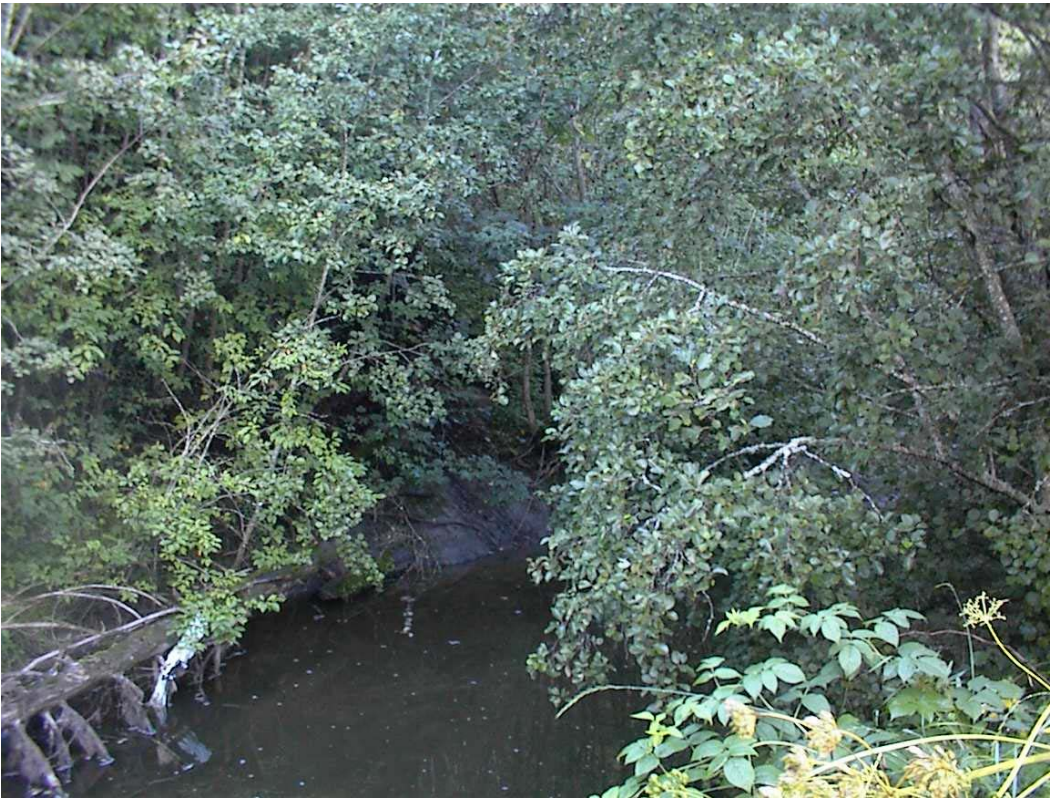
Bilde 1

| Faktor | Observasjon/beskrivelse | Kategori (sett x) | |
|---|---|---|---|
| Erosjon | Det pågår noe erosjon med aktiv erosjon i de "krappede" yttersvingene. Erosjon har ført til en bunnsenkning på ca 0,5-0,8m. Vannet er misfarget grått og bunnen av bekken består av leire/grus/stein. Se bilde 1-5. | Aktiv | |
