Oversiktskartlegging av kvikkleire, Arendal og Grimstad

ANDREGANGSBEFARING, ARENDAL OG
GRIMSTAD

DOK.NR. 20160839-03-R
REV.NR. 1 / 2018-05-22

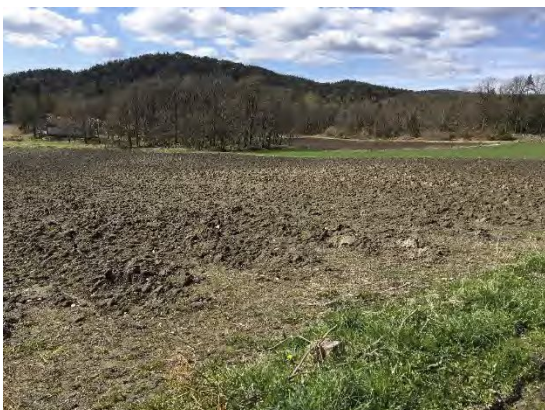
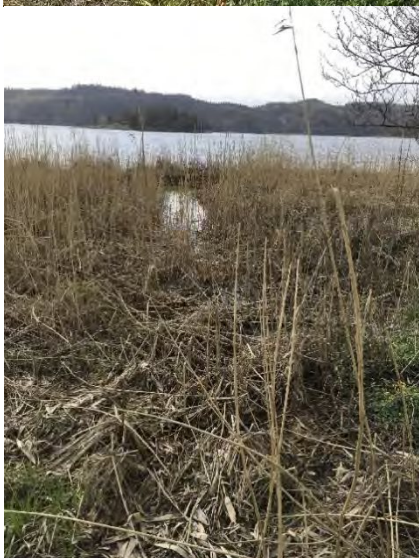
Figur 2 Fotografier fra befarings i området ved Holmebukta: (ø.v.) skråning fra bebyggelsen og ned til vannet, (ø.h.) flatt jorde mot vest, (n.v.) strandkanten er bevokst med siv, ingen erosjon.

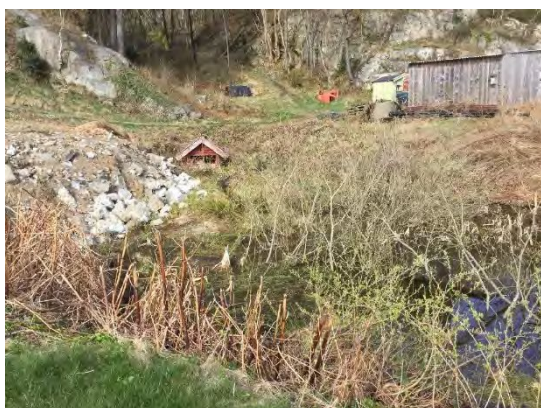
Figur 10 Fotografier fra befaring i området ved Havstad: (ø.v.) sett fra vestre hjørne av låven mot dammen, (ø.h.) berg i dagen bak låven, (n.v.) dam med fylling og ravine i bakkant, (n.h.) ingen erosjon i sjøkanten.

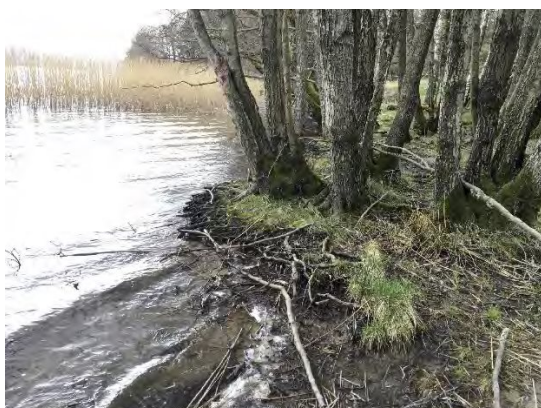
Figur 12 Fotografier fra befaring i området ved Landvik: (ø.v.) Fra stikkvei mot bebyggelsen, (ø.h.) løsmasseskråning bak bebyggelsen, (n.v.) lite-ingen erosjon langs sjøkanten.

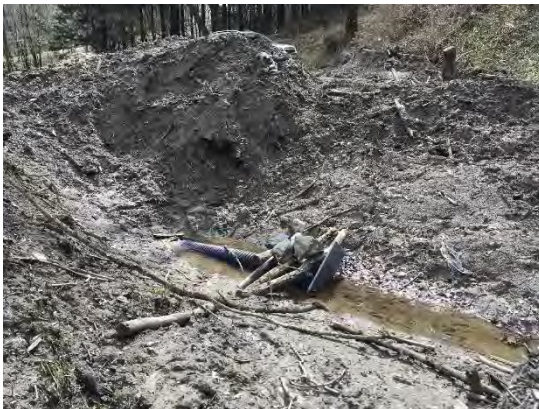
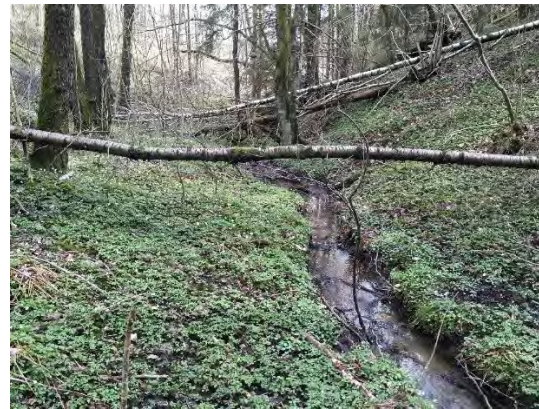
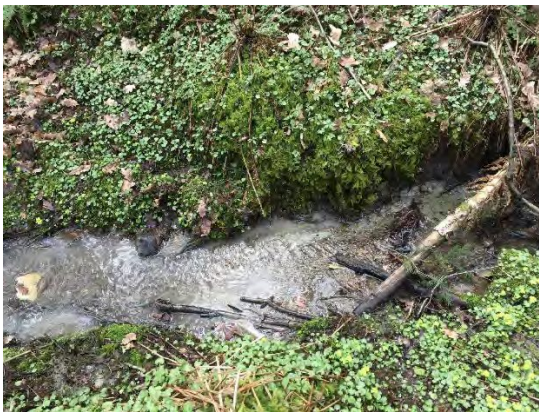
Figur 14 Fotografier fra befarings i området ved Ringsdalen: (ø.v.) bekk sør i sonen, (ø.h.) leire eksponert i bekk, (m.v.) graving/oppfylling/drenering sør i sonen, (n.h.) lite-ingen erosjon i bekk i sør, (n.v.) svakt blakket vann fra leire i bekken, ellers lite-ingen erosjon.

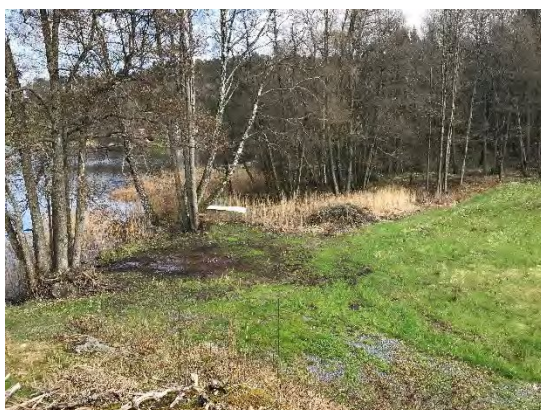
Figur 16 Fotografier fra befaring i området ved Flødvika: (ø.v.) litt-noe erosjon i bekken, pågående, (ø.h.) bekken graver seg ned, (n.v.) ingen erosjon ved sjø-/elvekant.

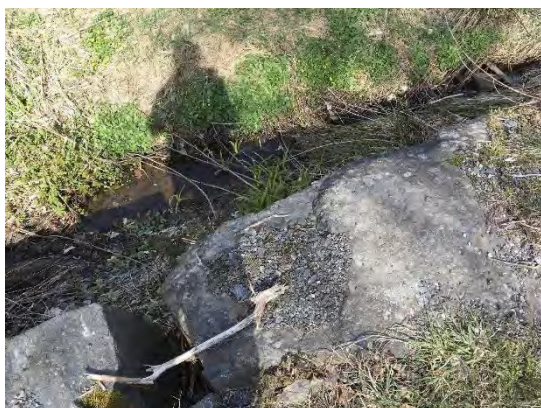
Figur 18 Fotografier fra befaring i området ved Nedre Ågre: (ø.v.) strandkant ved kanalen/utløp dreneringsgrøft, (ø.h.) Langs kanalen, (n.v.) dreneringsgrøft og forbygning langs kanten, (n.h.) oversiktsbilde fra Flødvika.

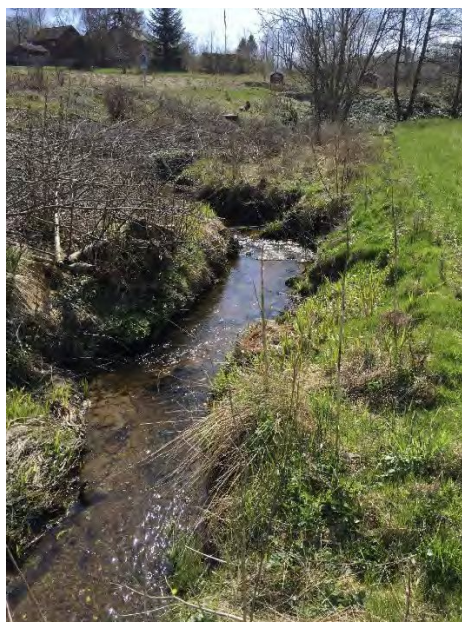
Figur 20 Fotografier fra befaring i området ved Mollandslia: (ø.v.) skredgrop og deler av fylling, (ø.h.) pågående erosjon i bekk, (n.v.) deler av fylling på terrassekant, (n.h.) lite-noe erosjon sørøst i sonen.

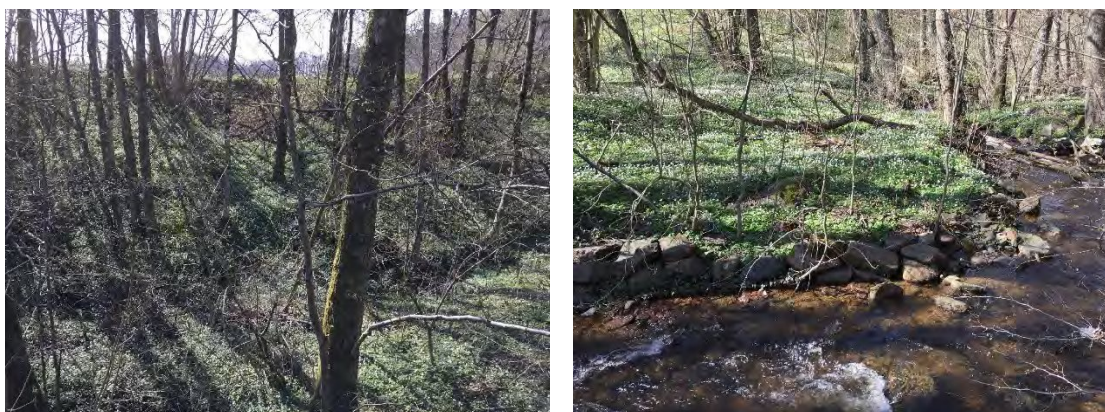
Figur 22 Fotografier fra befarings i området ved Hesnesveien: (ø.v.) gammel skredgrop langs bekken i øst, (ø.h.) lite-ingen erosjon i resten av bekken, deler av den er steinsatt.

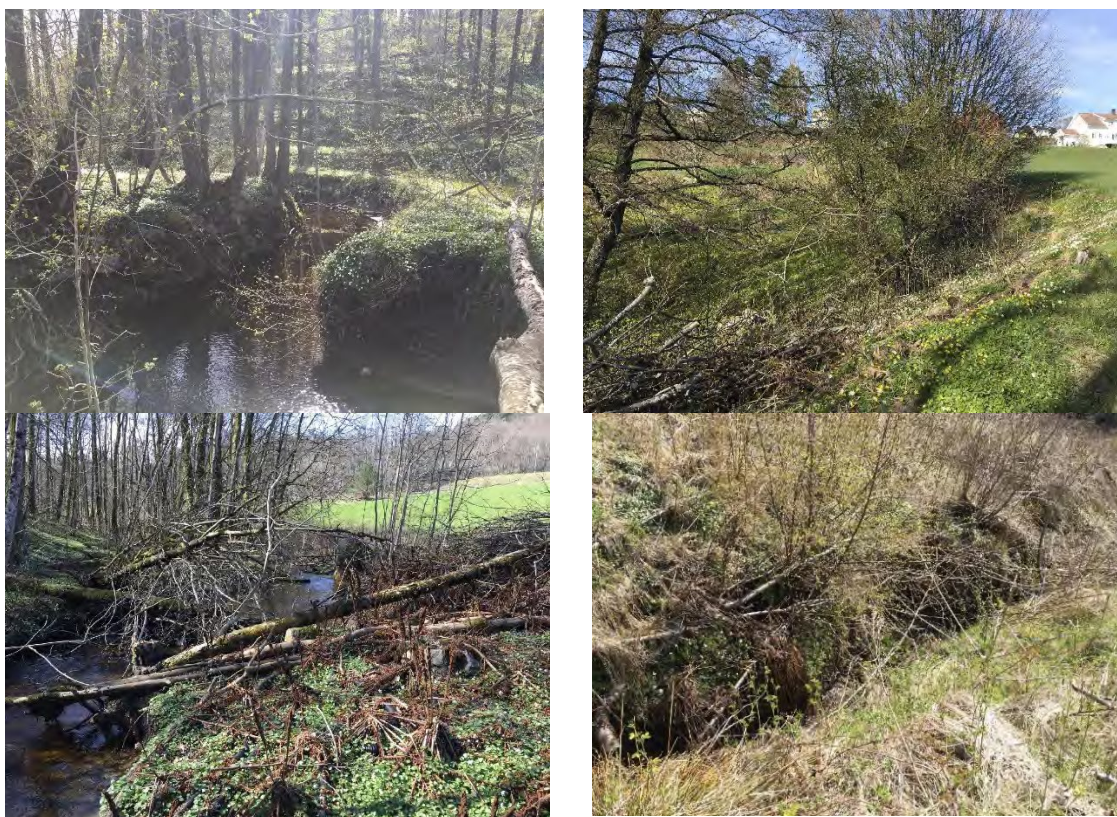
Figur 24 Fotografier fra befaring i området ved Spedalen: (ø.v.) litt erosjon i bekken, plastring i yttersving i sør, (ø.h.) gammel skredgrop på jordet, (n.v.) lite erosjon i bekken i nordvest, dreneringsgrøft ned langs jordet, lite erosjon.

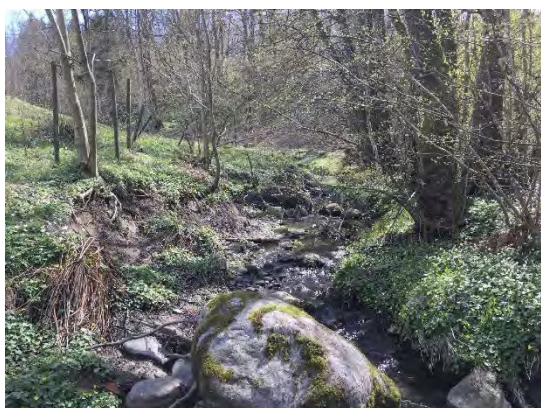
Figur 26 Fotografier fra befaring i området ved Temseveien: (ø.v.) forbygning i dreneringsgrøft, (ø.h.) antatt gammel skredgrop, (n.v.) erosjon i bekk.

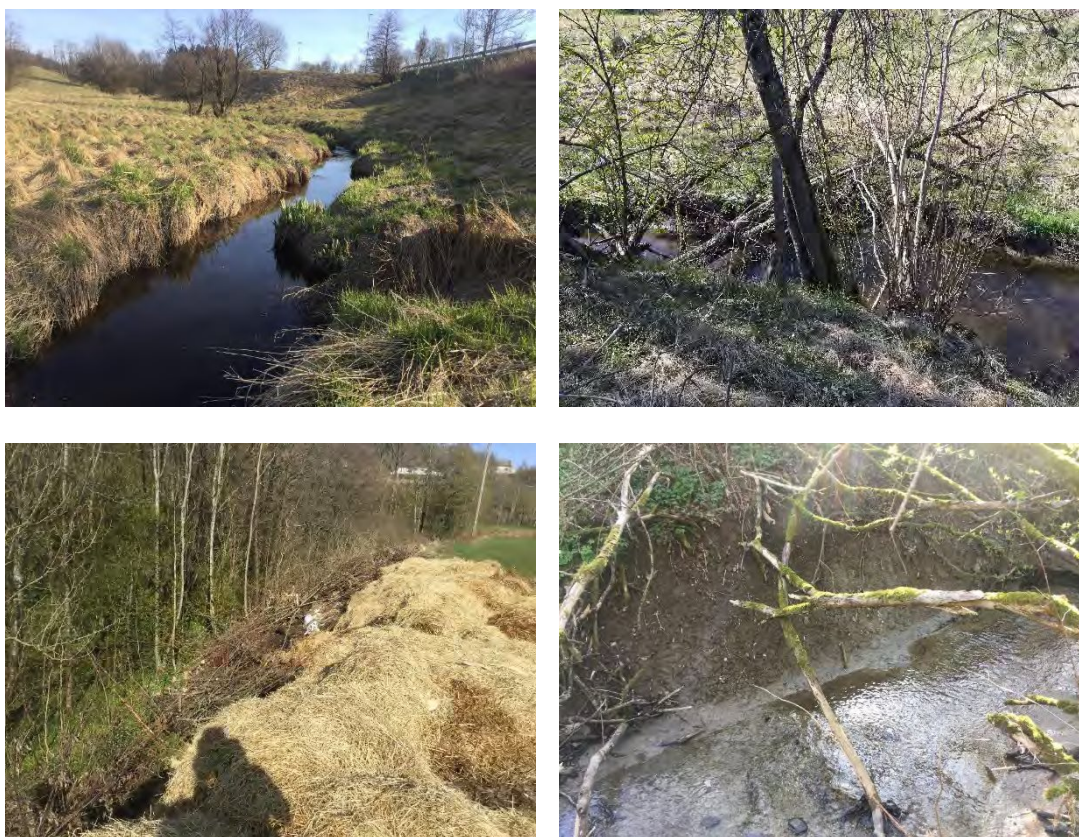
Figur 32 Fotografier fra befarings i området ved Tøra: (ø.v.) og (ø.h.) bekk mot øst: ingen til litt erosjon, (n.v.) fylling på skråningskanten, (n.h.) bekk mot nord: litt til noe erosjon

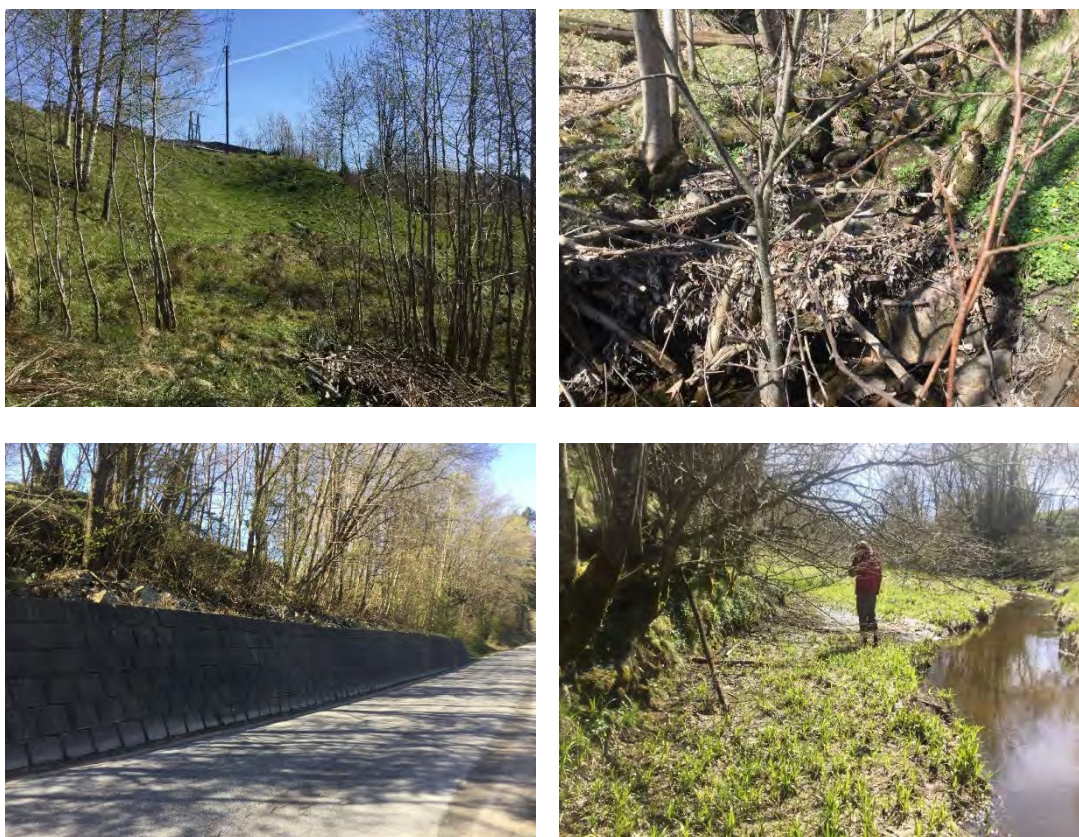
Figur 36 Fotografier fra befaring i området ved Have: (ø.v.) ravine mot sør, (ø.h.) bekk mot sørstein i bunn, men leire i breddene; mye kvist kan gi økt erosjon, (n.v.) støttevegg bygget fordi skråningen har tidligere rast (ved Lia 170), (n.h.) bekk mot øst-lite til ingen erosjon

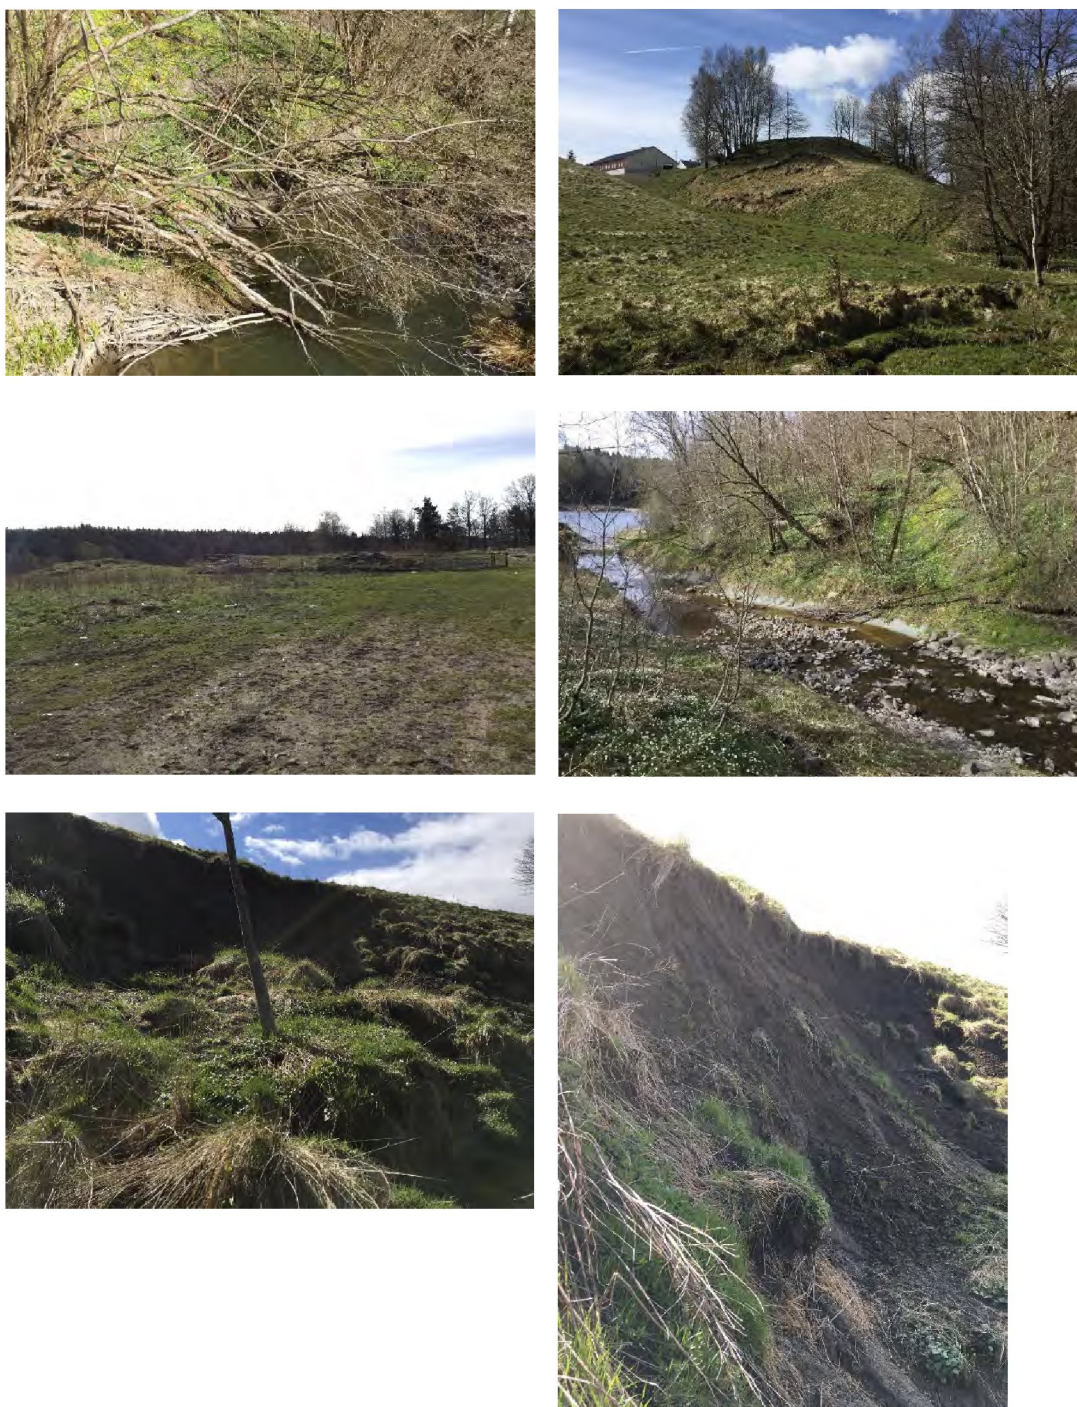
Figur 38 Fotografier fra befaring i området ved Øyestad: (ø.v.) litt erosjon i leire, (ø.h.) skredgrop, (m.v.) berg i dagen sør for Øyestad gård, (m.h.) litt erosjon i leire skråning ved Rykenveien 809, (n.v.) og (n.h.) nylig overflateskred i bekken i nord.

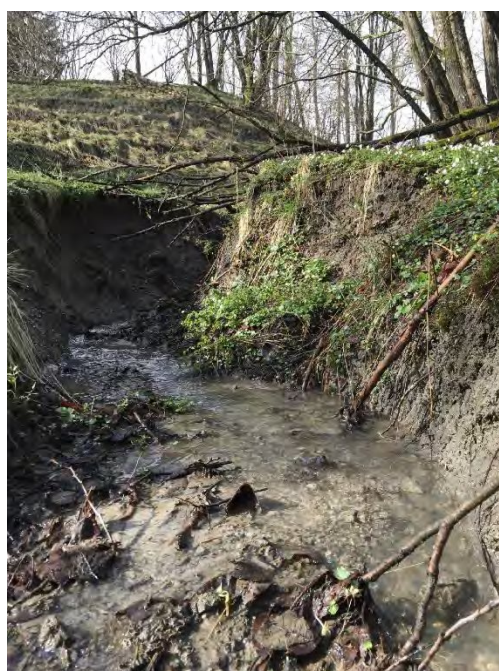
Figur 42 Fotografier fra befaring i området ved Presteveien: (ø.v.) ravine mot sør (litt erosjon), (ø.h.) og (m.v.) ravine mot nordøst (litt til noe erosjon), (m.h.) berg i dagen bak Presteveien 74, (n.v.) og (n.h.) noe-aktiv erosjon nord-øst i sonen.

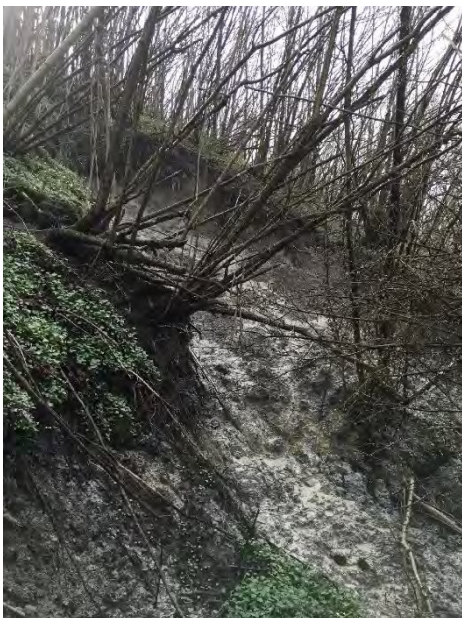
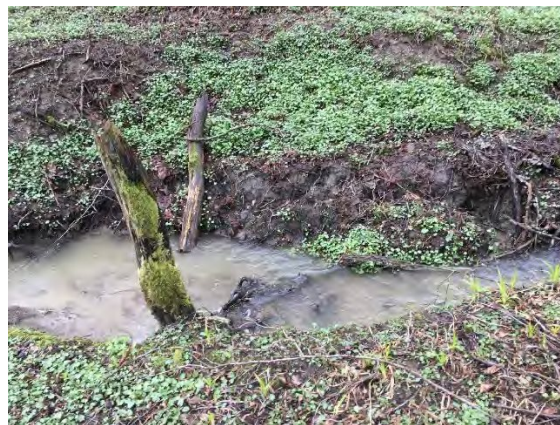
Figur 44 Fotografier fra befarings i området ved Bunkene: (ø.v.) berg bak Småmyrene 10, (ø.h.) bekk mot nordøst: litt erosjon, (m.v.) bekk mot øst-noe erosjon, (m.h.) bekk mot vest: noe berg i dagen, (n.v.) nylig overflateskred i sørvest i sonen, (n.h.) blakket vann i elven nedenfor skredet, lite-noe erosjon. Også observert noe-aktiv erosjon lenger ned i bekken.

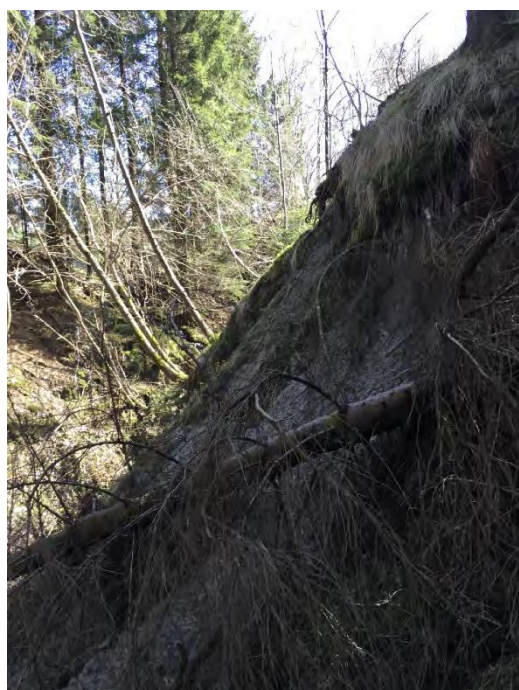
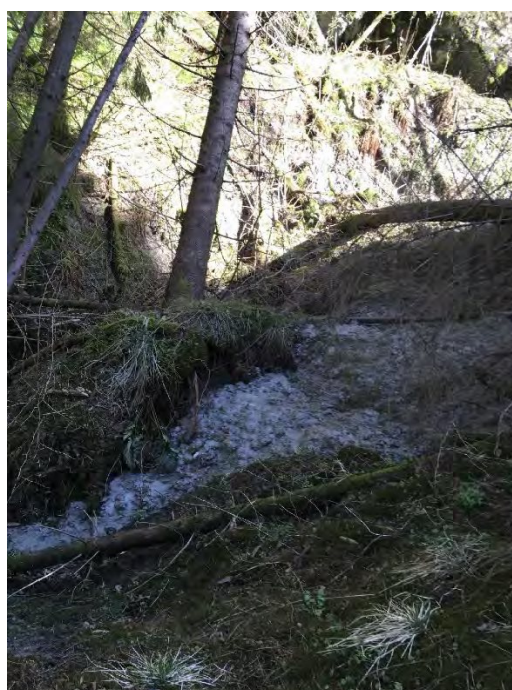
Figur 48 Fotografier fra befaring i området ved Huse: (ø.v.) utglidning i leire, (ø.h.) noe til aktiv erosjon i bekken, (n.v.) og (n.h.) nylig overflateskred nord i sonen.

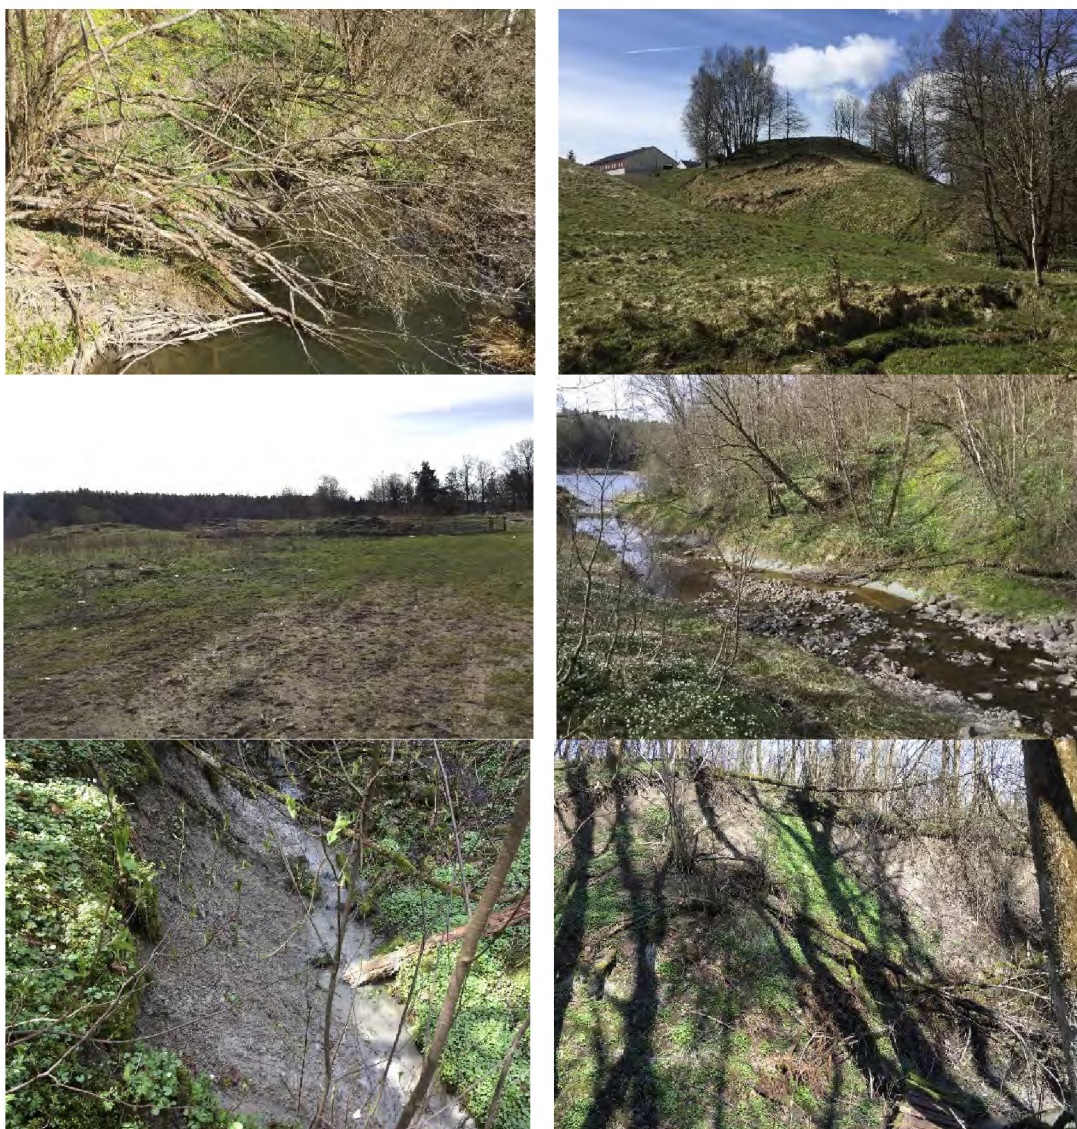
Figur 50 Fotografier fra befarings i området ved Øyestad: (ø.v.) litt erosjon i leire, (ø.h.) skredgrop, (m.v.) berg i dagen sør for Øyestad gård, (m.h.) litt erosjon i leire skråning ved Rykenveien 809, (n.v.) aktiv erosjon i bekken i nord, (n.h.) overflateskred nord i sonen.

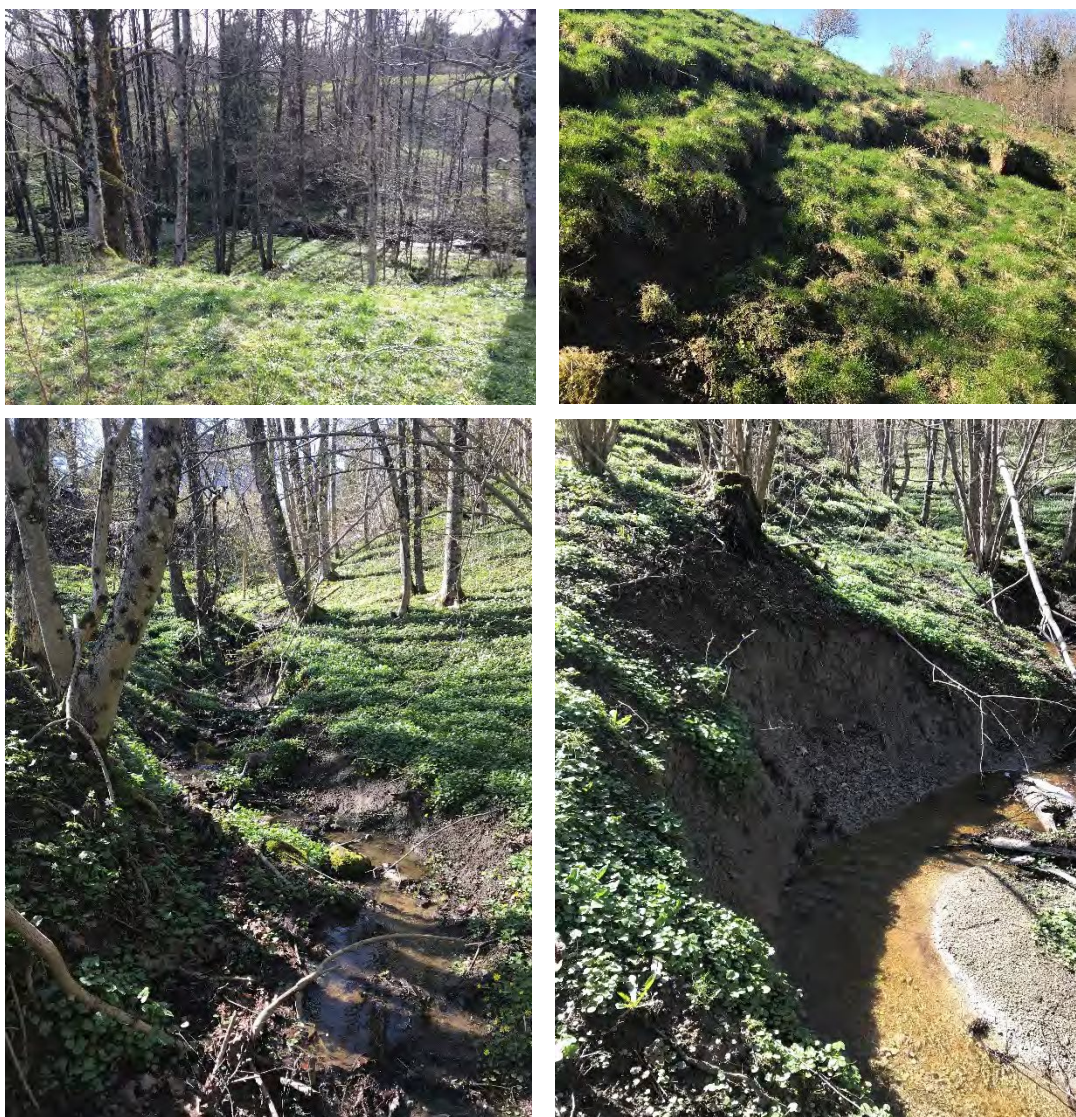
Figur 54 Fotografier fra befaring i området ved Kjerkedalen: (ø.v.) Lite erosjon i bekken øverst i Kjerkedalen, (ø.h.) overflateskred i sørøst, (n.v.) lite-ingen erosjon i bekken i nordøst, (n.h.) noe erosjon i øst.

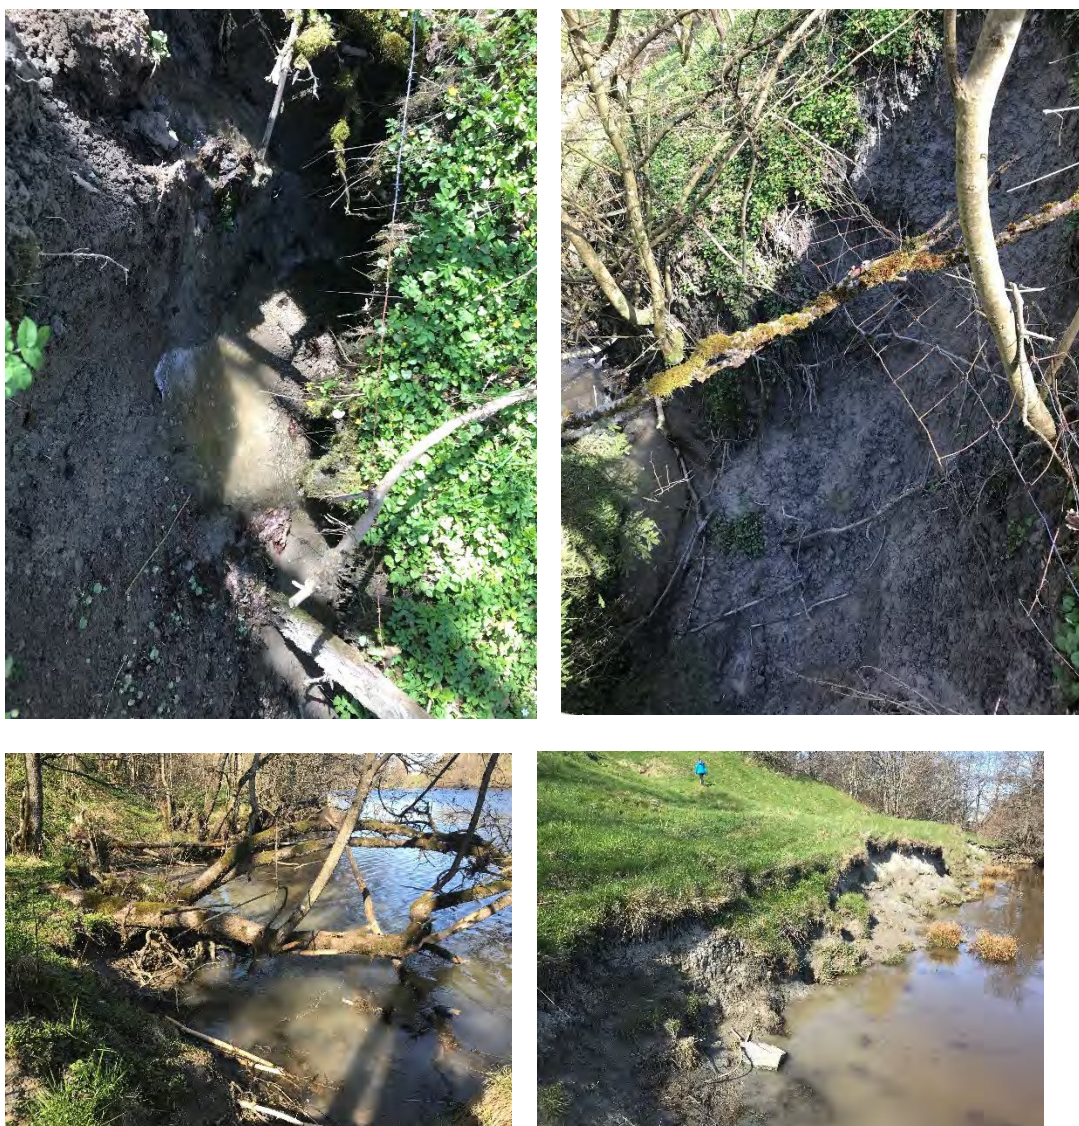
Figur 56 Fotografier fra befarings i området ved Nersten: (ø.v., ø.h.) Noe erosjon i bekken øst i sonen, (n.v.) lite erosjon langs Nidelva, (n.h.) nyere, mindre utglidninger ut i Nidelven.

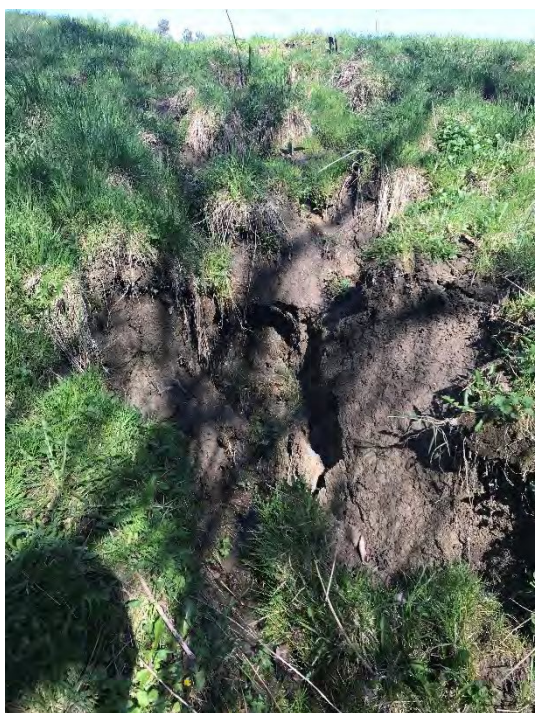
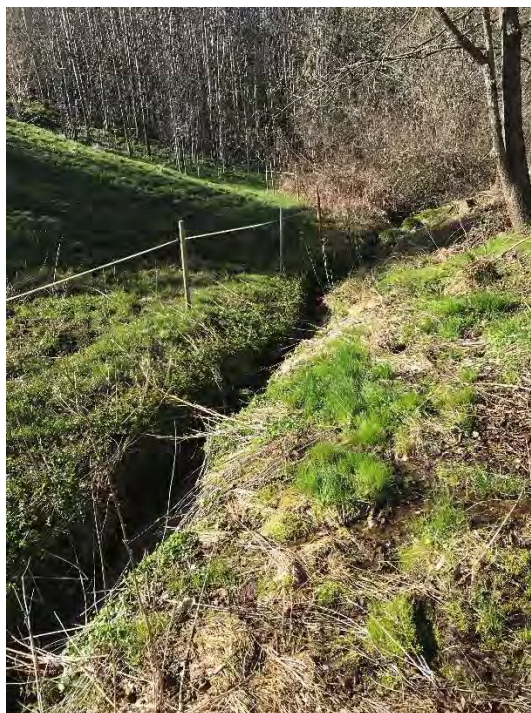
Figur 58 Fotografier fra befaring i området ved Fogdemyra: (ø.v.) utglidning, vann kommer ut av terreng, (ø.h.) lite erosjon i bekken, (n.v.) overflateglidning, mye vann ut av terreng.

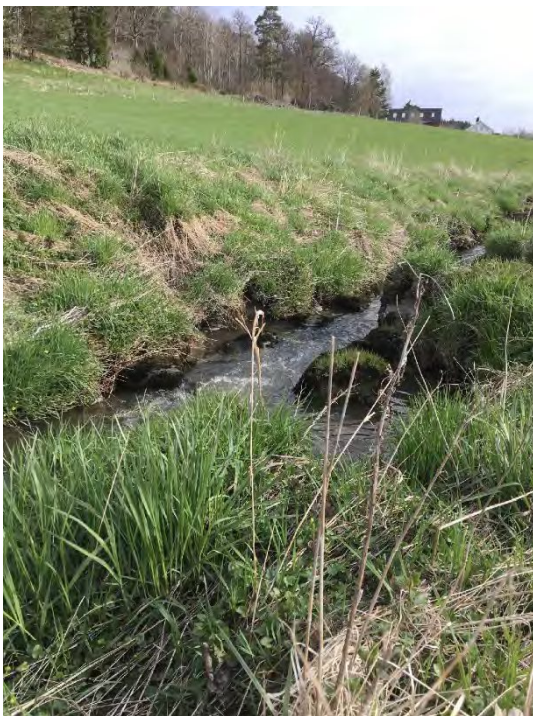
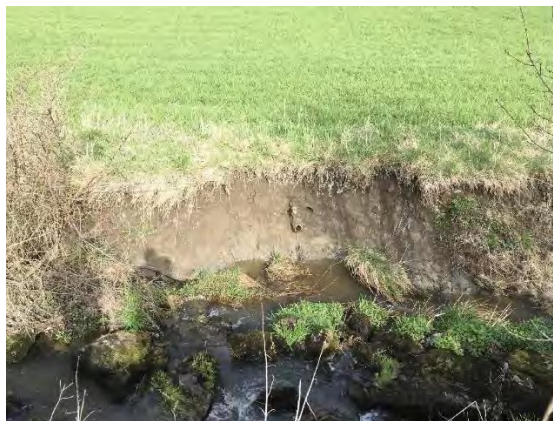
Figur 60 Fotografier fra befaring i området ved Tingstveitveien 30: (ø.v.) delvis steinsatt bekk, (ø.h.) erosjon ved drensør fra jordet (rett før bekkelukkingen).

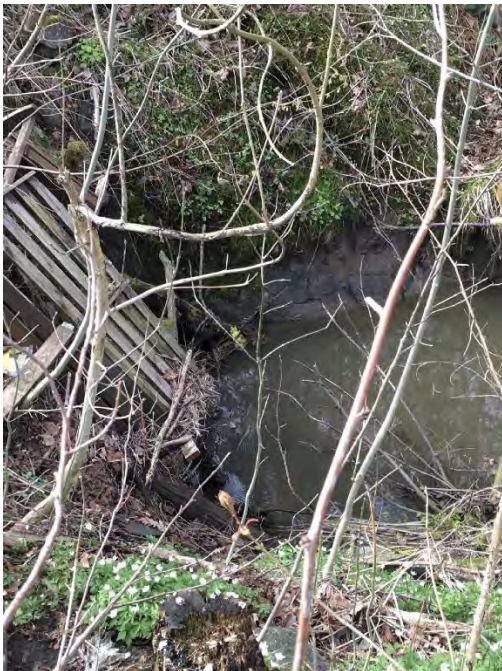
Figur 62 Fotografier fra befaring i området ved Tingstveitveien Nedenes: (ø.v.) Erosjon i leire i svingen helt sør i området. Vann noe blakket. (ø.h.) Berg i dagen i bekken øst for svingen (n.v.) leire i dagen og mulighet for oppstuvning av vann før kulvertlukking.

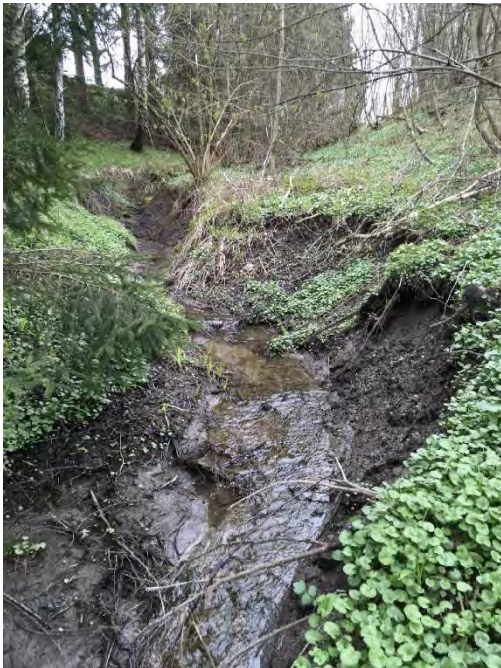
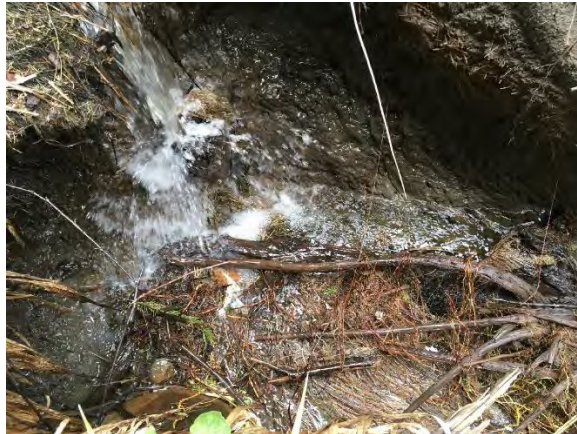
Figur 66 Fotografier fra befaring i området ved Munkestø: (ø.v.) noe-aktiv erosjon i bekken i øst (ø.h.) eksponert leire i bekken i nordøst.

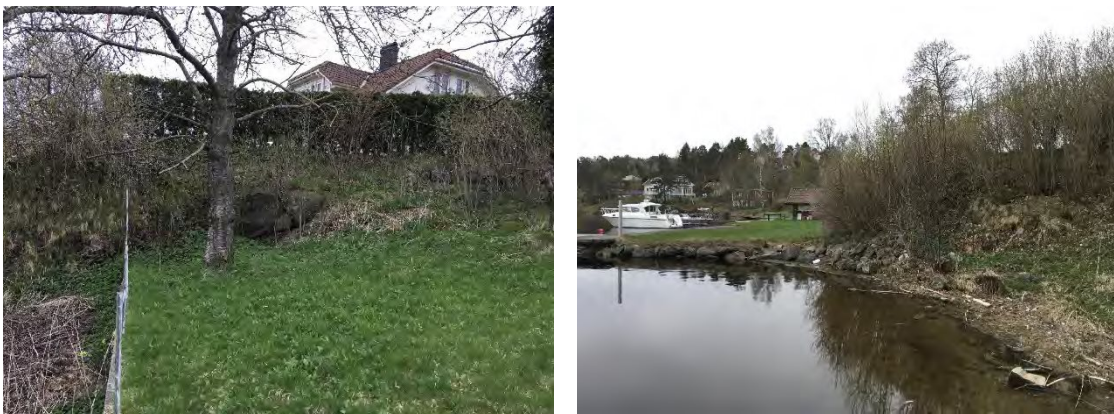
Figur 69 Fotografier fra befaring i området ved Skarpnestangen: (ø.v.) berg i dagen under grunnmur ved Skarpnes terrasse 2 sør for området (ø.h.) berg i dagen ut mot bryggeområdet nedenfor Skarpnestangen 10.

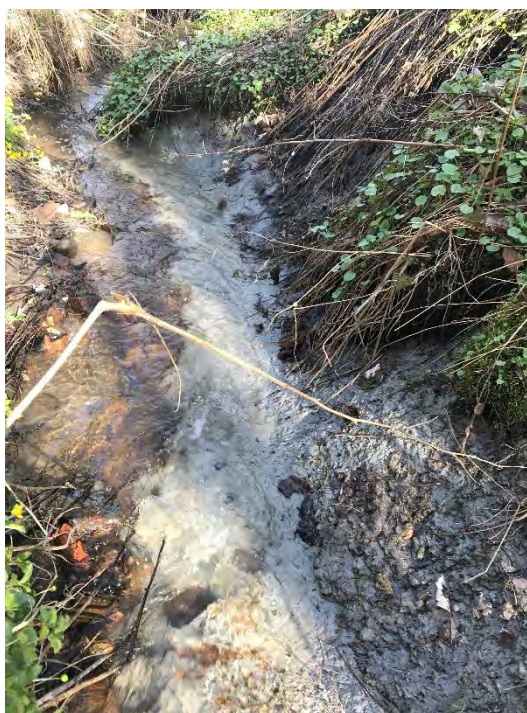
Figur 71 Fotografier fra befarings i området ved Hammeren: (ø.v.) Bergknaus sør for bebyggelsen på Hammergrova. (ø.h.) Bløt leire i dagen i bekken øst for sonen, grense mot Asdal kvikkleiresone.
