Lesjaleirene flomverk (VV 1564 og 6272), Lesja kommune

Status og vurdering av behovet for oppgradering

Ekstern rapport nr 41-2019

DOKUMENTKODE: 130615-RiEn-RAP-021

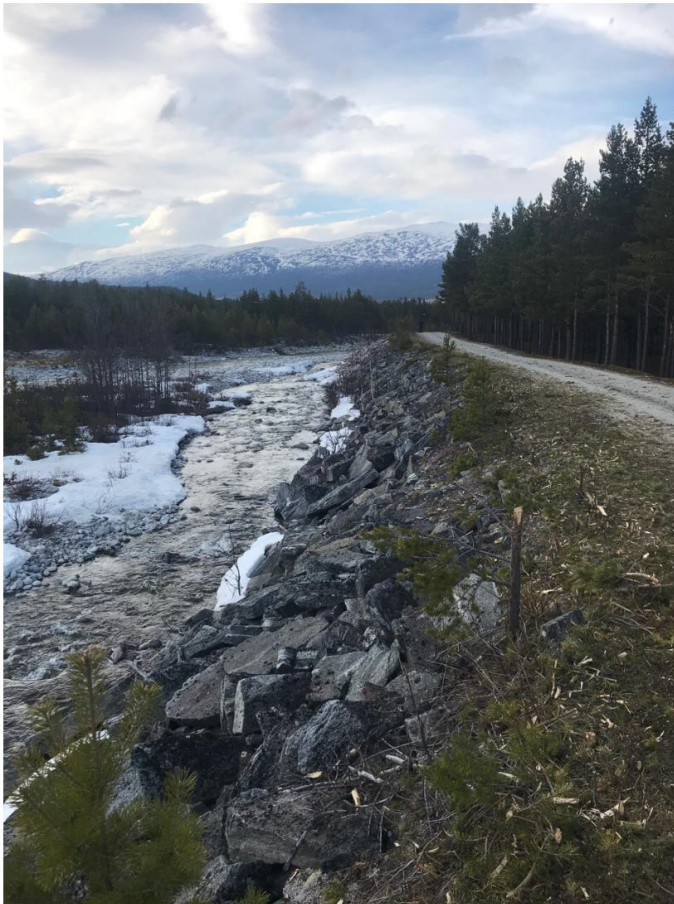
I oppstrøms ende av strekningen, ved pel nr. L-0 – L-400, er flomverket erosjonssikret med ordnet røys av stor stein. Steinene ligger i forband og det er benyttet stein av stor størrelse, se Figur 13. På deler av strekningen er massene i erosjonssikringen avrundet og fremstår som stedlige masser fra elven.

Figur 13: Erosjonssikring langs Lora, pel nr. L-100 mot nord (Bilde: Multiconsult).

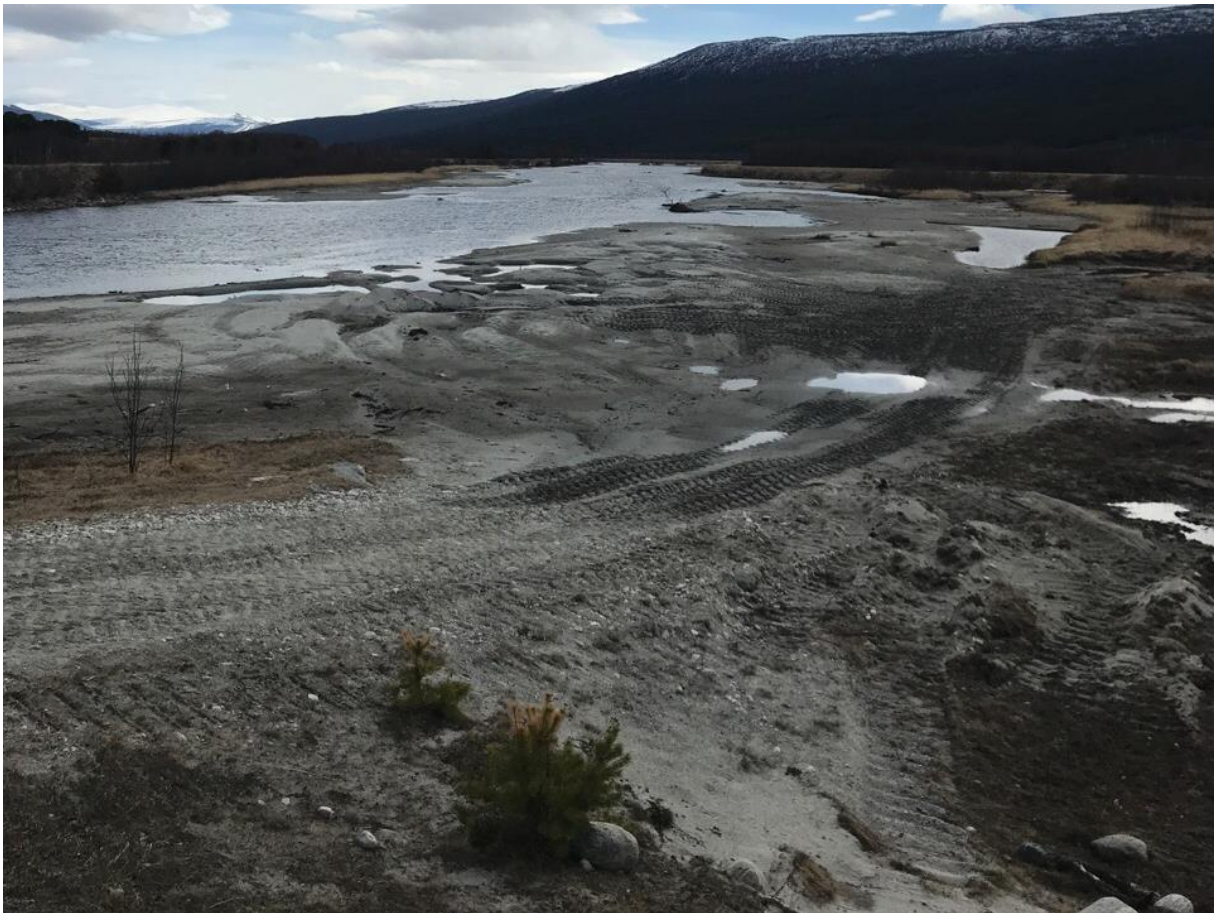
Det ble opplyst fra flomverksstyret om at bunnen i Lågen virker å ha hevet seg betydelig siden anlegget sto ferdig. Figur 14 viser sandbanker med sedimenter i Lågen ved utløpet av kanal 3.

Figur 14: Sandbanker i Lågen, ved utløpet av kanal 3, pel nr. S-3040. Sett mot sørvest (Bilde: Multiconsult)

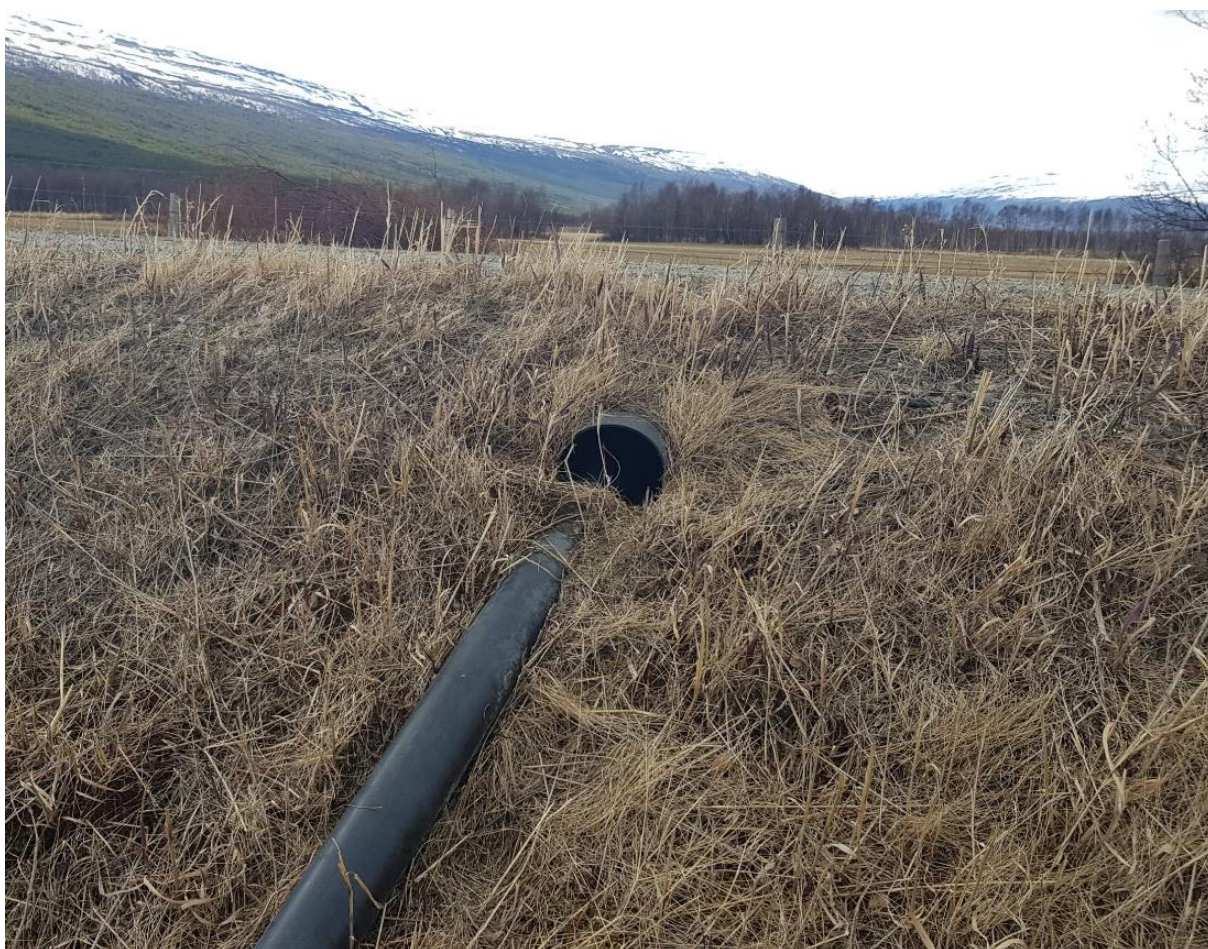
Det ble registrert flere rør (Ø100 – Ø400 mm) med tilbakeslagsventiler på strekningen, men det er ikke gjort noen observasjoner av betydning knyttet til disse. Ved pel nr. S-8200 ligger det ei stikkrenne uten tilbakeslagsventil. Stikkrenna brukes for å føre vanningsrør gjennom flomverket og er lokalisert ca. 0,5 m under flomverkskrona, se Figur 15. Ved tilstrekkelig høye vannstander vil røret forårsake lekkasje inn i sikringsområdet.

Figur 15: Stikkrenne med vanningsrør ved pel nr. S-8200. (Bilde: Multiconsult)

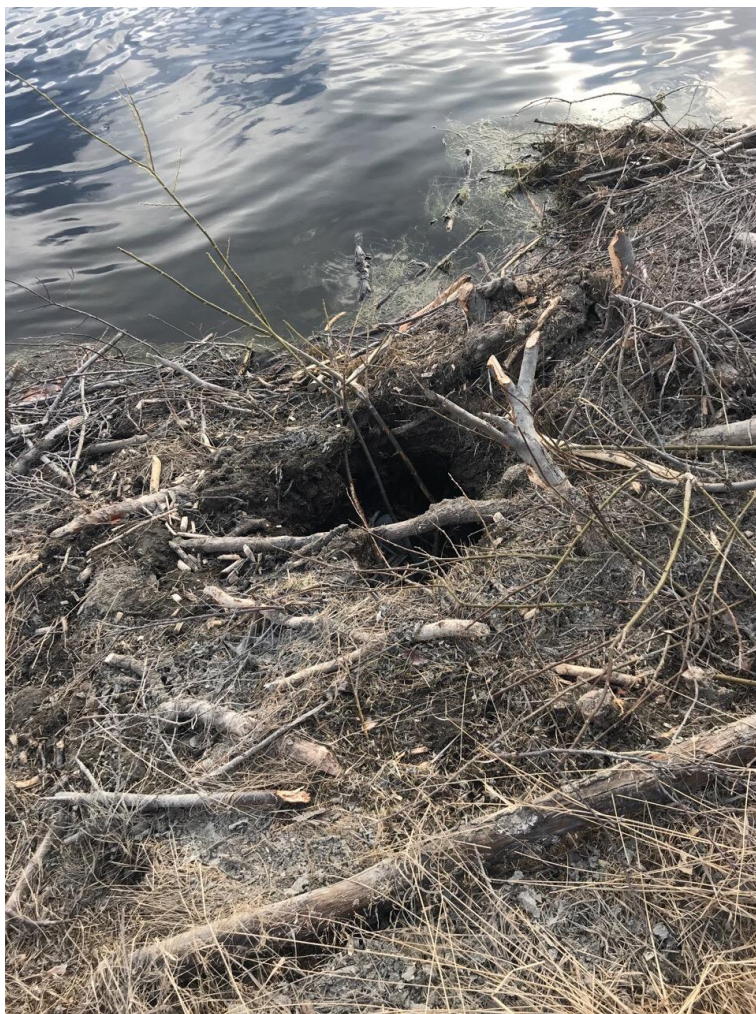
Ved pel nr. N-2760 ble det registrert ei beverhytte, se Figur 17. Hytta var ikke i bruk, og taket hadde falt ned.

Figur 17: Beverhytte, pel nr. N-2760 (Bilde: Multiconsult)

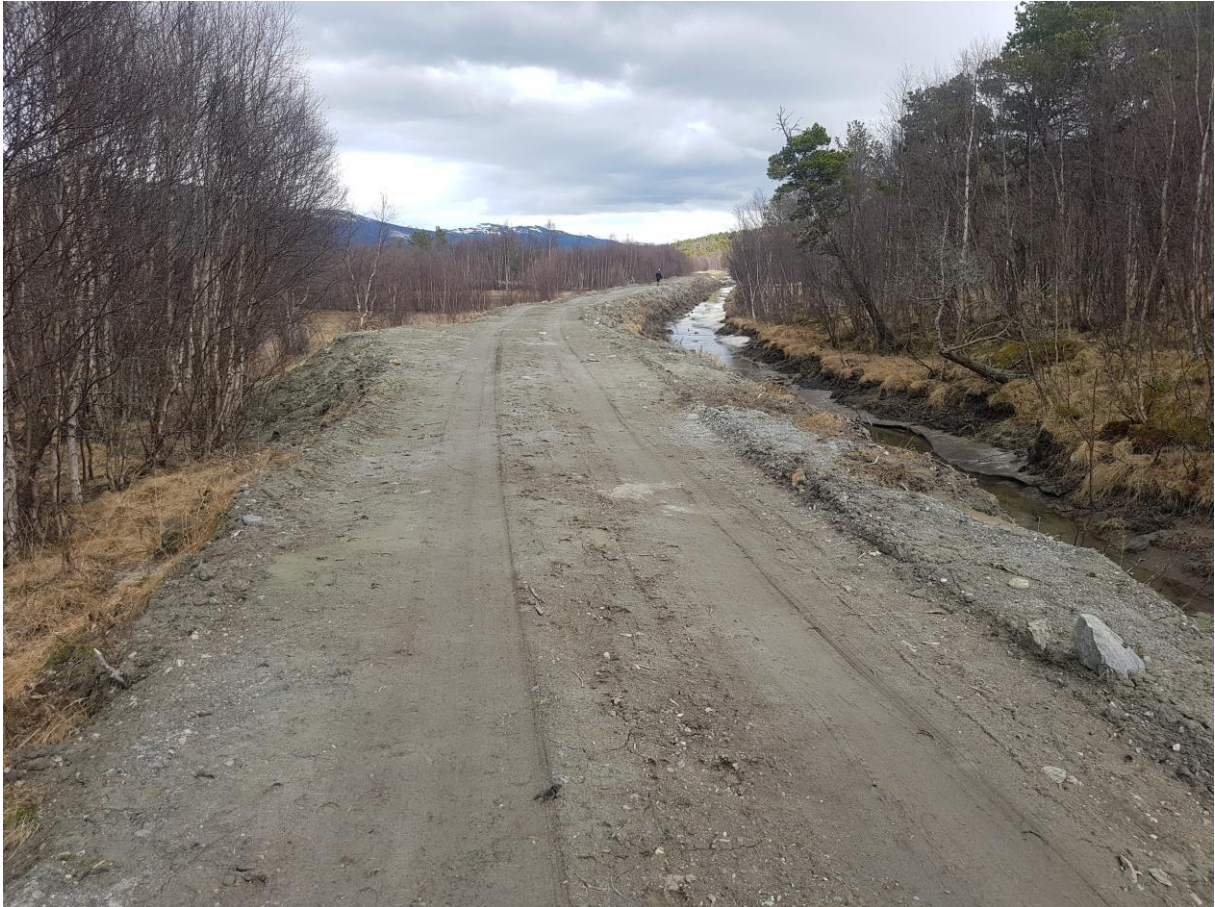
På befaring kunne flomverkslaget fortelle at ledevollen ble overtoppet i forbindelse med flom i 2011 (ved pel nr. K2-4250 – K2-4420). Skadene ble da rehabilitert på privat initiativ, se Figur 20.

Figur 20: Bruddsted fra 2011 rehabilitert på privat initiativ, pel nr. K2-4400 mot øst (Bilde: Multiconsult)

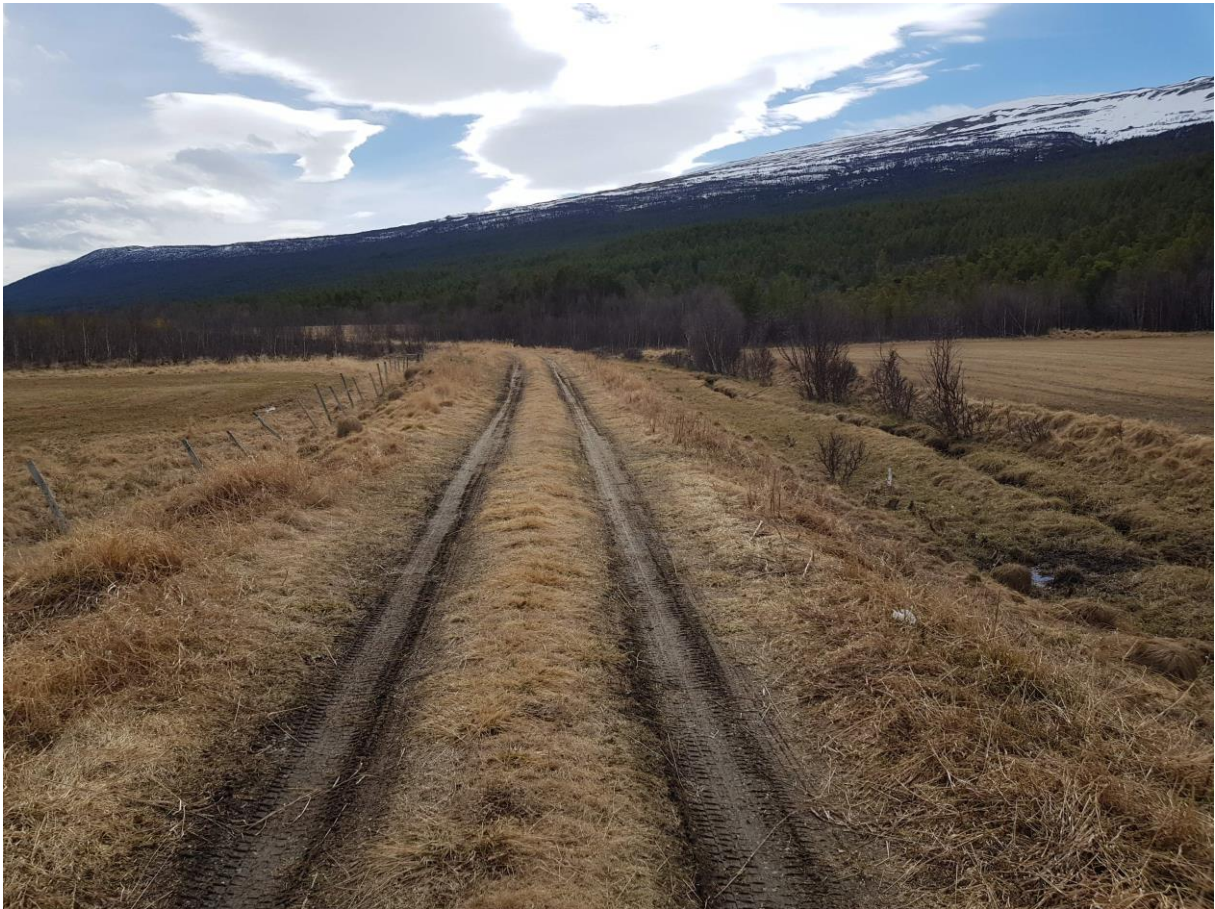
Den andre strekker seg ca. 1700 m vestover før denne også fremstår som naturlig terreng. Denne ledevollen blir gradvis i dårligere forfatning. Det er dype hjulspor, vegetasjonen er ikke skjøttet og vedlikeholdet fremstår mot slutten av kanalen som helt fraværende. Flere plasser krysser veifyllinger med stikkrenner over kanalen langs ledevollen.

Figur 21: Dype hjulspor i ledevoll mot vest ved kanal 3, pel nr. K3-2150 mot øst (Bilde: Multiconsult)

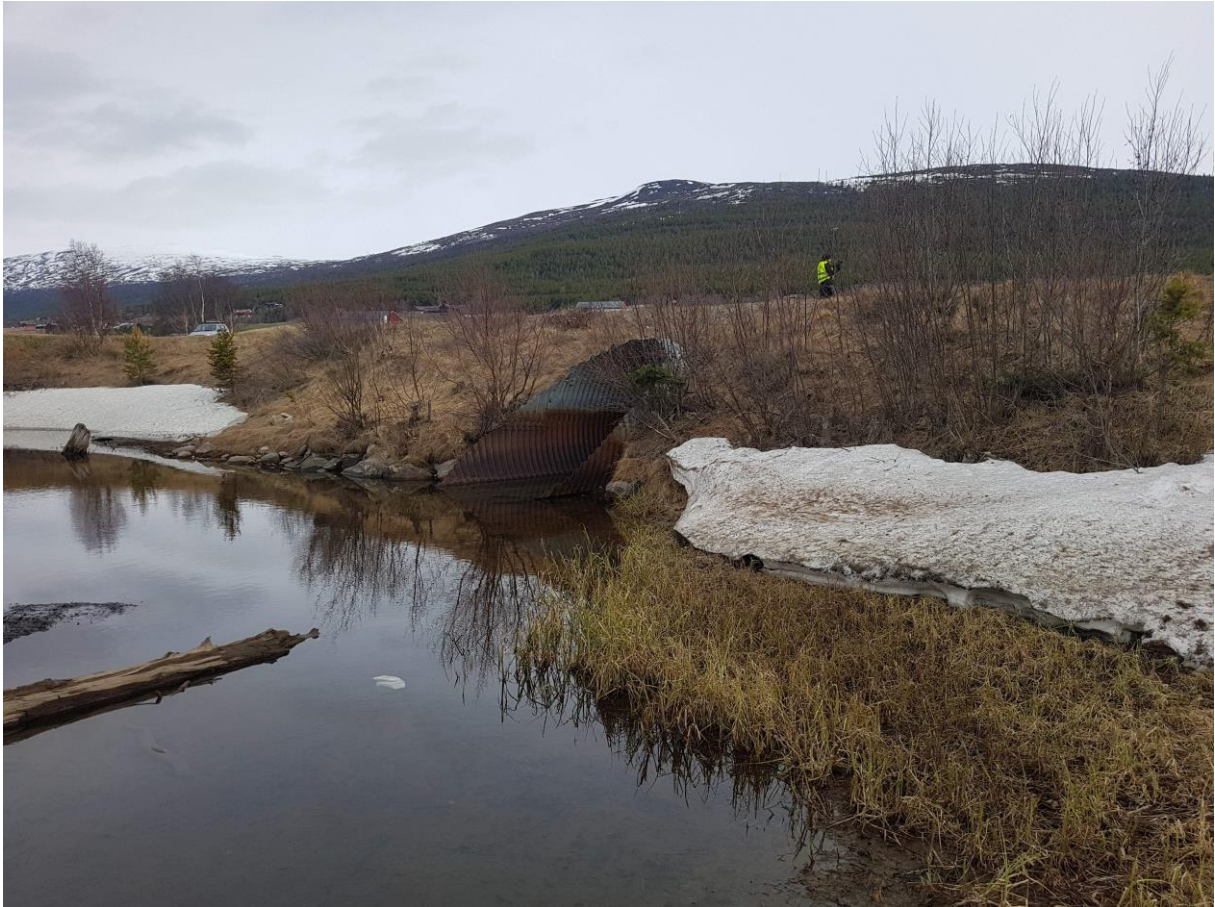
Kanalen ender i et ovalt rør (bredde ca. 2,5 m og høyde ca. 3 m) uten tilbakeslagsventil gjennom Søndre flomverk og ut i Lågen (pel nr. K1-0). Dette er tilsvarende slik det er der de øvrige kanalene ender ut mot hovedverket, se Figur 22.

Figur 22: Rør fra kanal 4 ut i Lågen, innløp ved S-1200 (Bilde: Multiconsult)

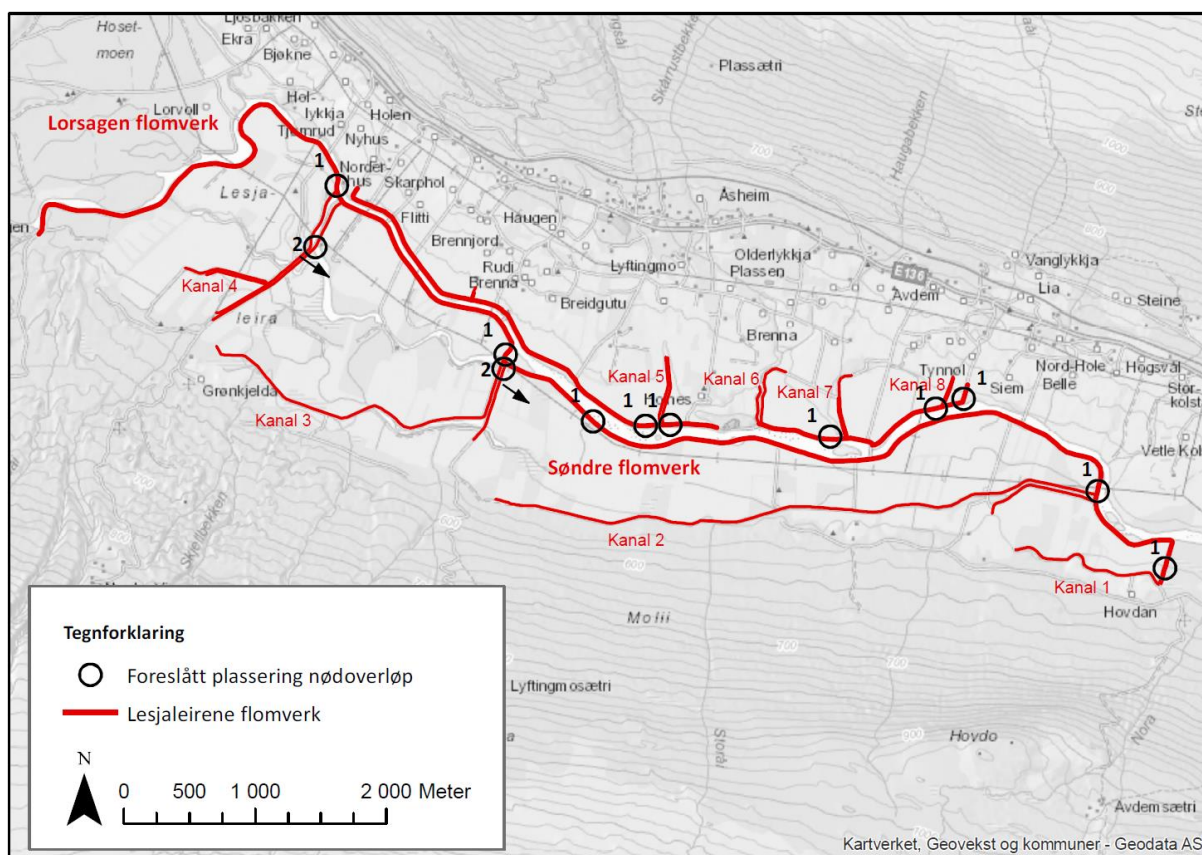
Figur 24: Foreslått plassering av nødderløp ved Lesja. Nødderløpene merket med 1 anbefales åpnet først. Dersom man opplever at området ikke fylles tilstrekkelig kan man iverksette nødderløpene merket med 2.

Ved Lesjaleirene vil det være behov for flere overløp. Dette skyldes flomverkets utstrekning og seksjoneringen som er gjort bak flomverket. Hver seksjon bør ha sitt eget overløp for å sikre at det etableres et vannspeil innenfor seksjoneringen. Flere av seksjonene er også så store at det er naturlig med flere overløp. Foreslått plassering av nødoverløp er presentert i Figur 24.
