# Regional kartlegging av kvikkleire for Vestlandet

Delleveranse B2-1

Befaringsrapport og innledende vurderinger  
Ålesund kommune

DOKUMENTKODE: 10203549-RIG-RAP-004

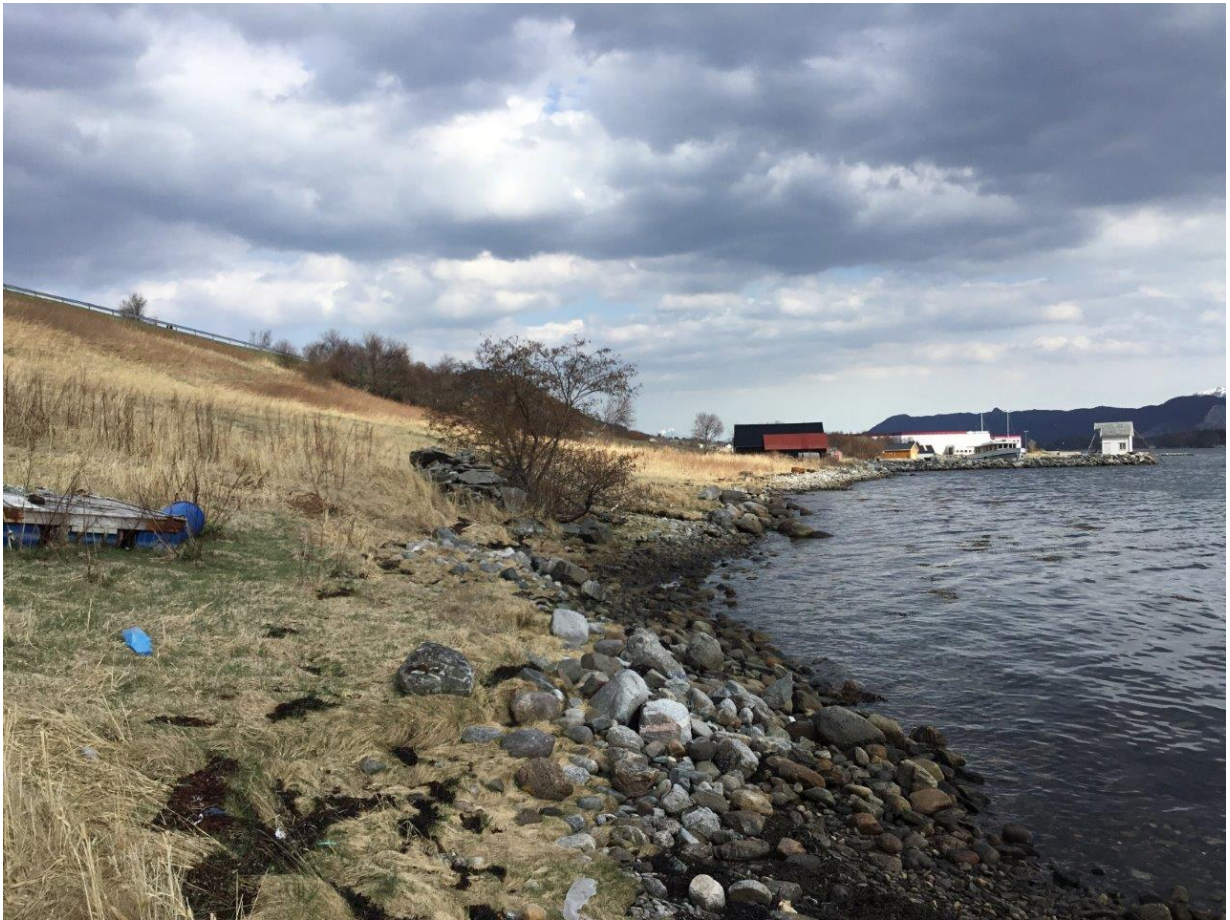
*Figur 28 - Bildepunkt 3455. Bildet viser nedre del av området sett mot øst.*

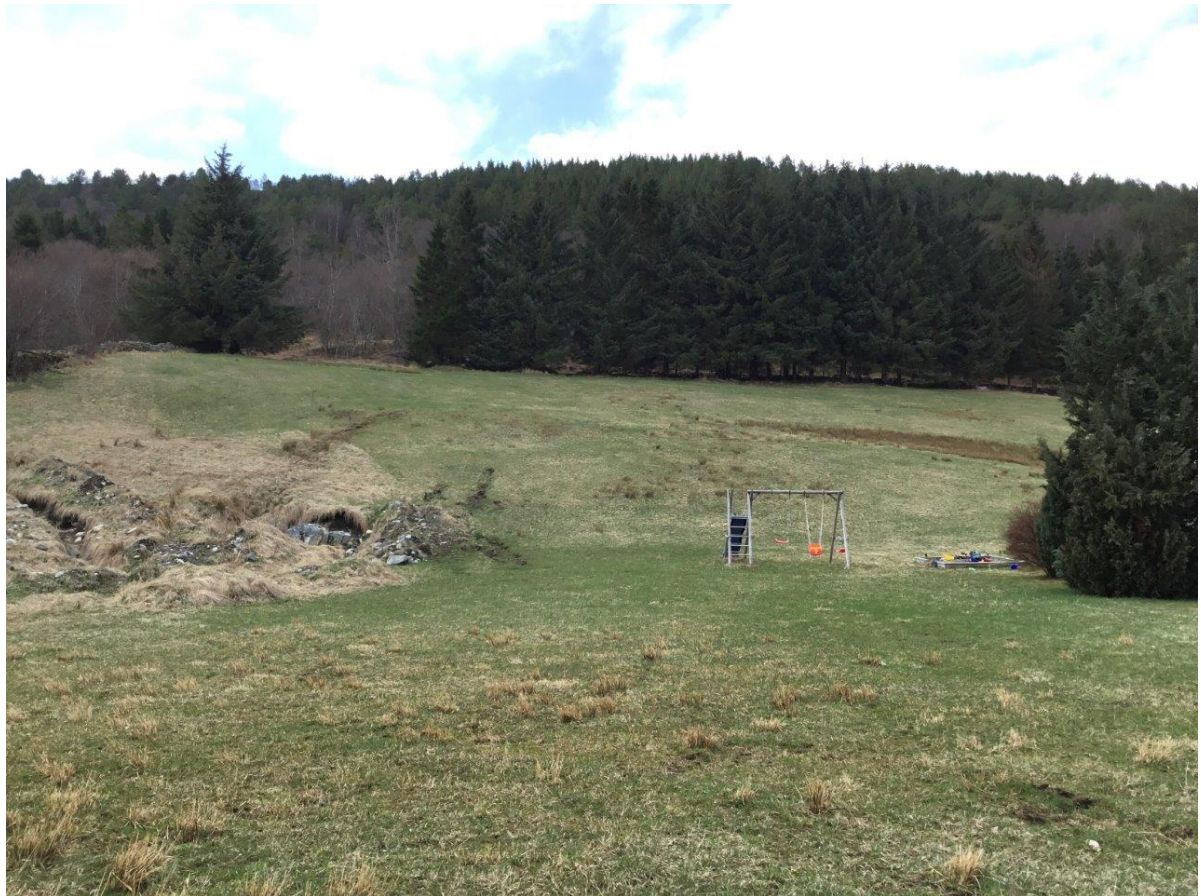
*Figur 35 - Bildepunkt 3529. Bildet viser øvre del av skråningen, sett mot nord.*

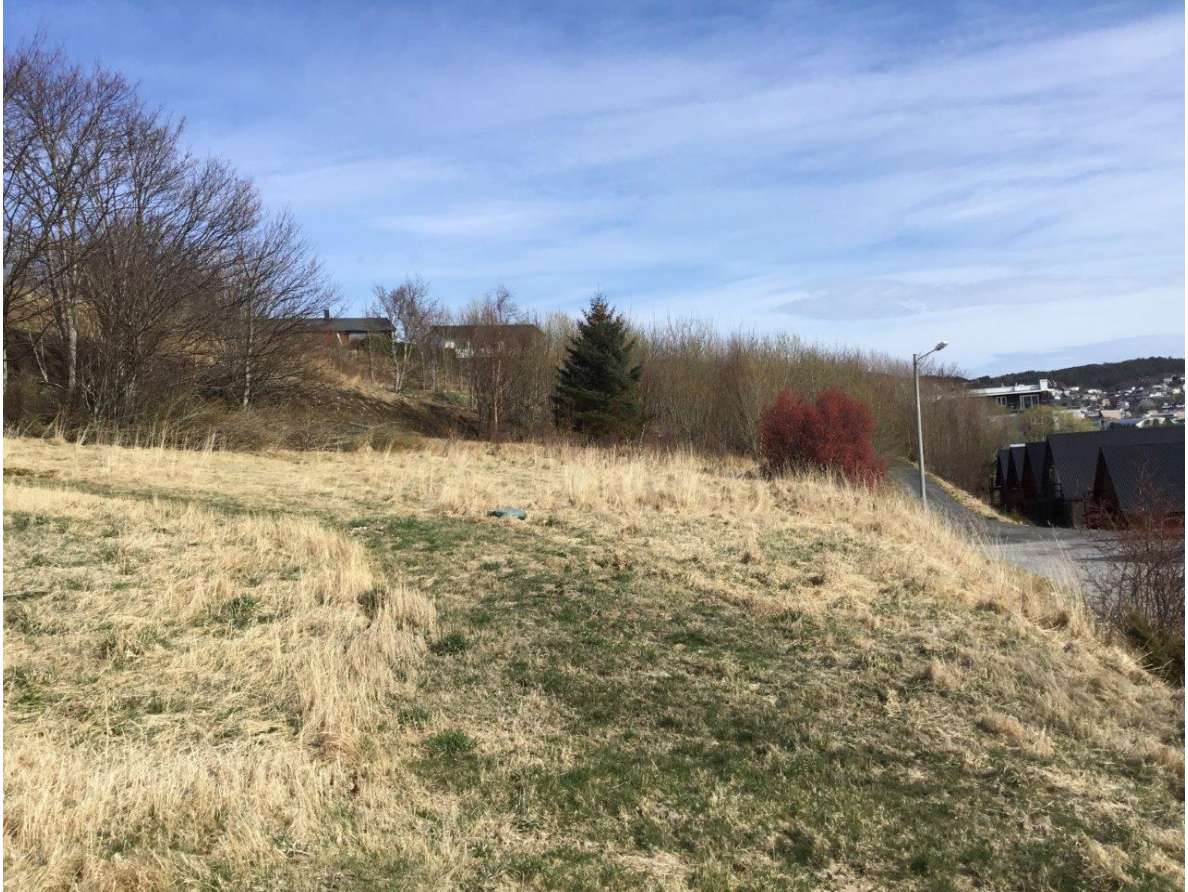
*Figur 46 - Bildepunkt 3203. Bildet viser skråningen sett fra sørvest mot nordøst.*

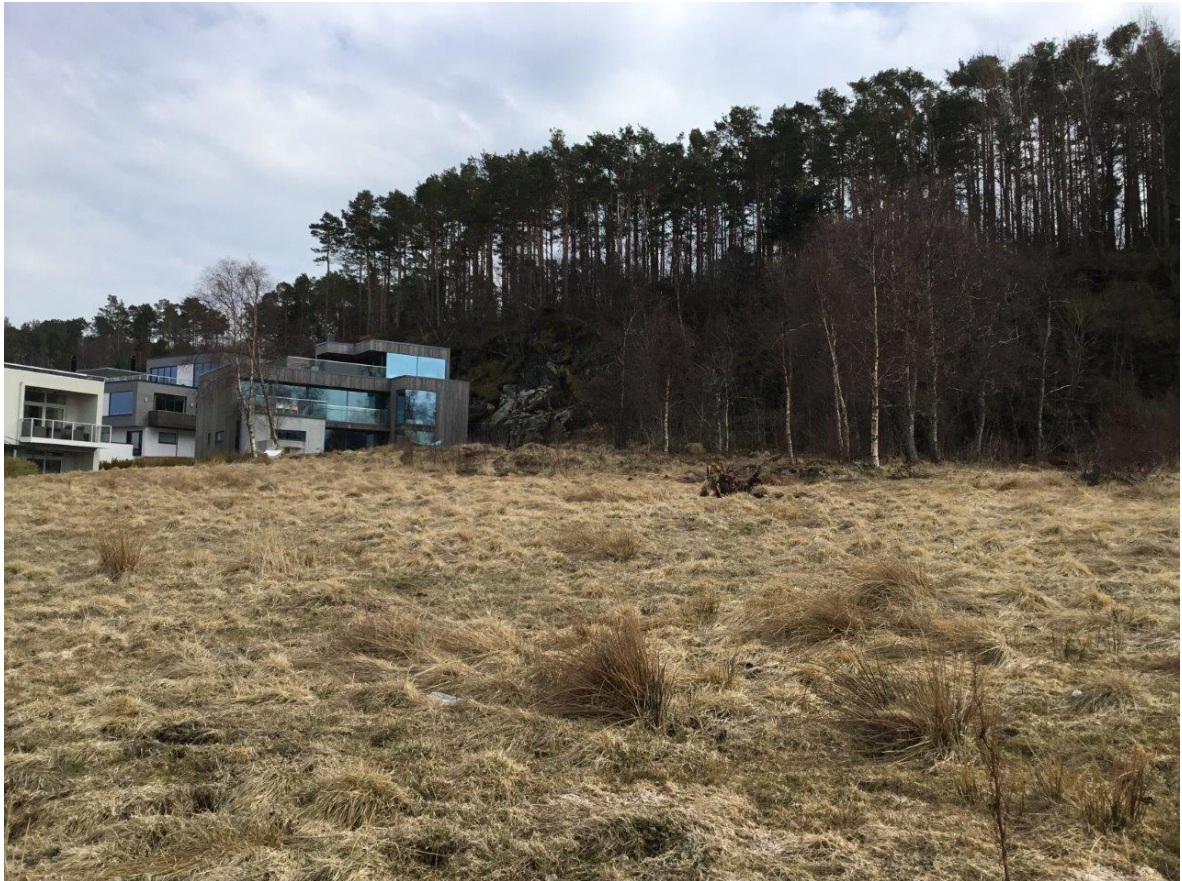
| <b>Konklusjon</b> | Skal utføres grunnundersøkelser |

*Figur 50 - Bildepunkt 1683. Bildet viser øvre del av skråningen sett mot sørøst.*

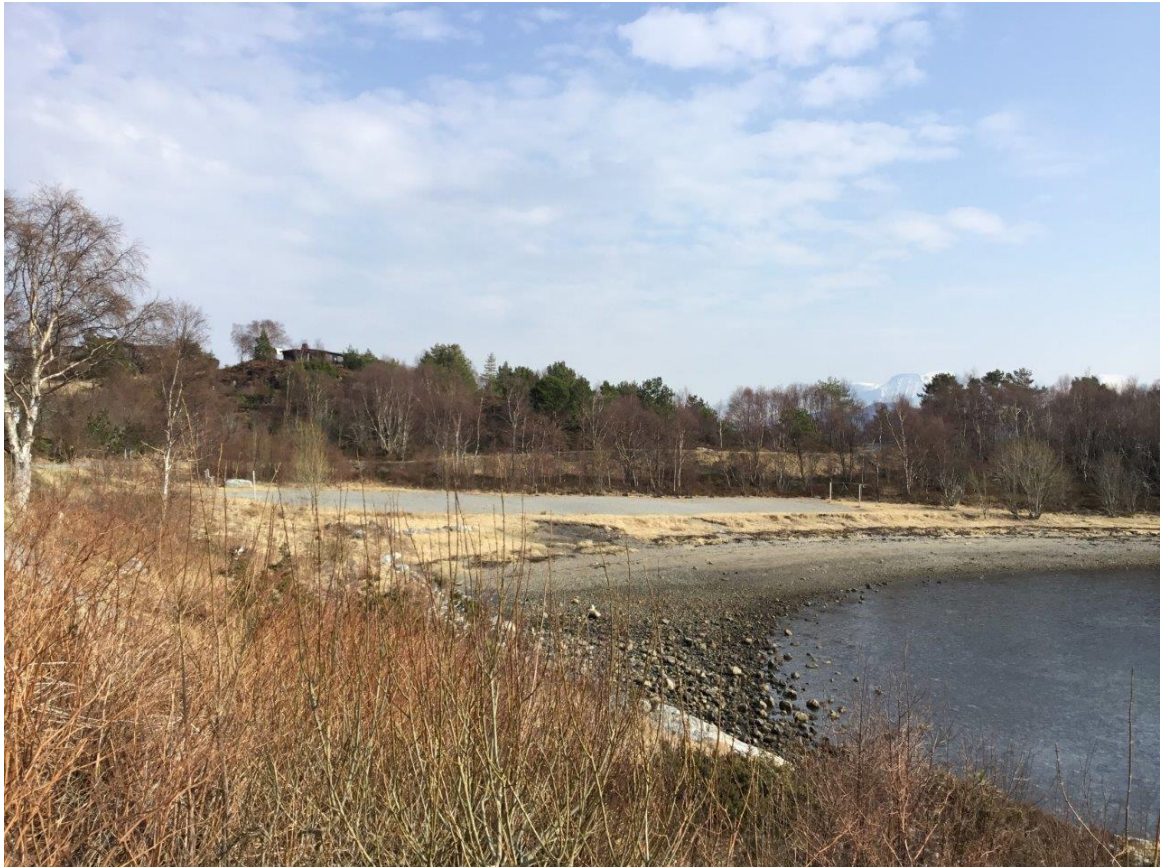
| <b>Konklusjon</b> | Skal utføres grunnundersøkelser |

*Figur 54 - Bildepunkt 1722. Bildet viser nedre del av området sett mot sørøst.*

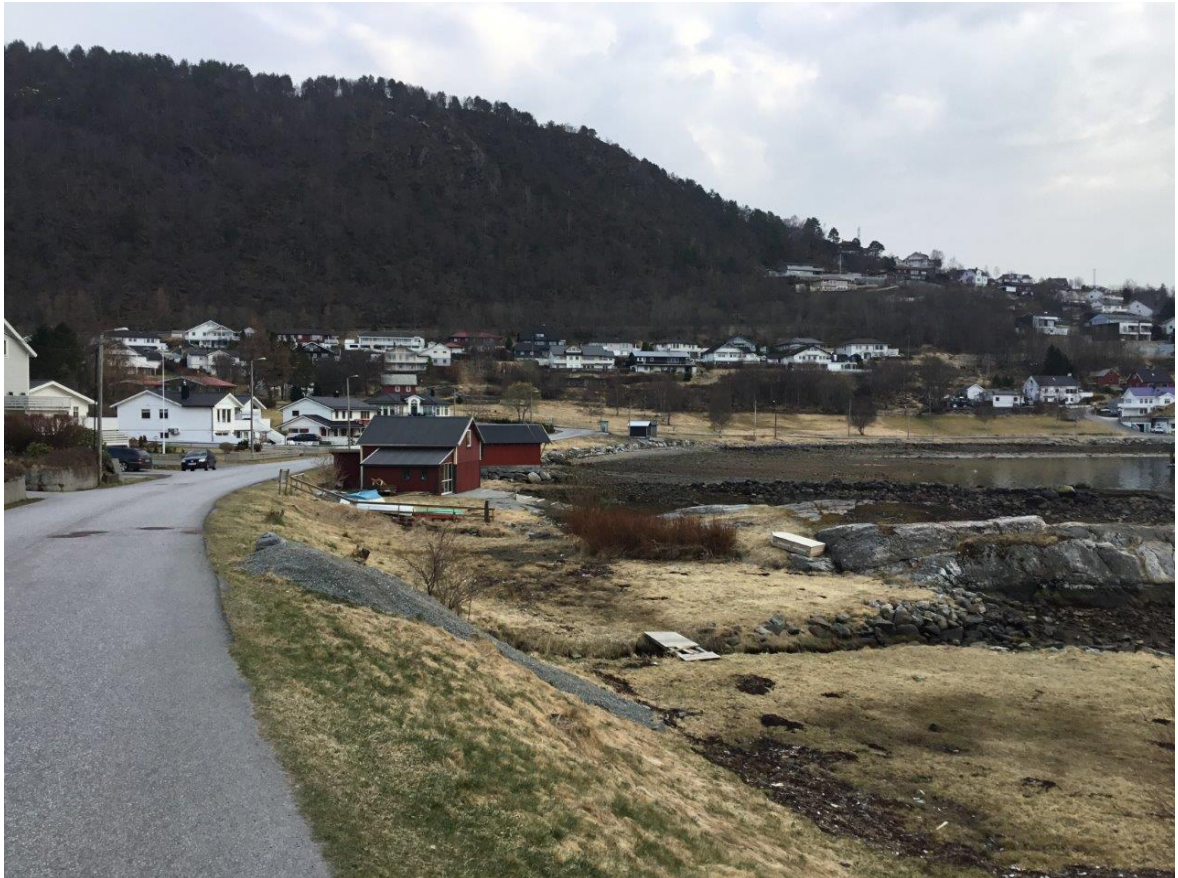
| <b>Konklusjon</b> | Skal utføres grunnundersøkelser |

*Figur 71 - Bildepunkt 1881. Bildet viser nedre del av skråningen i bakgrunnen, sett mot sør.*

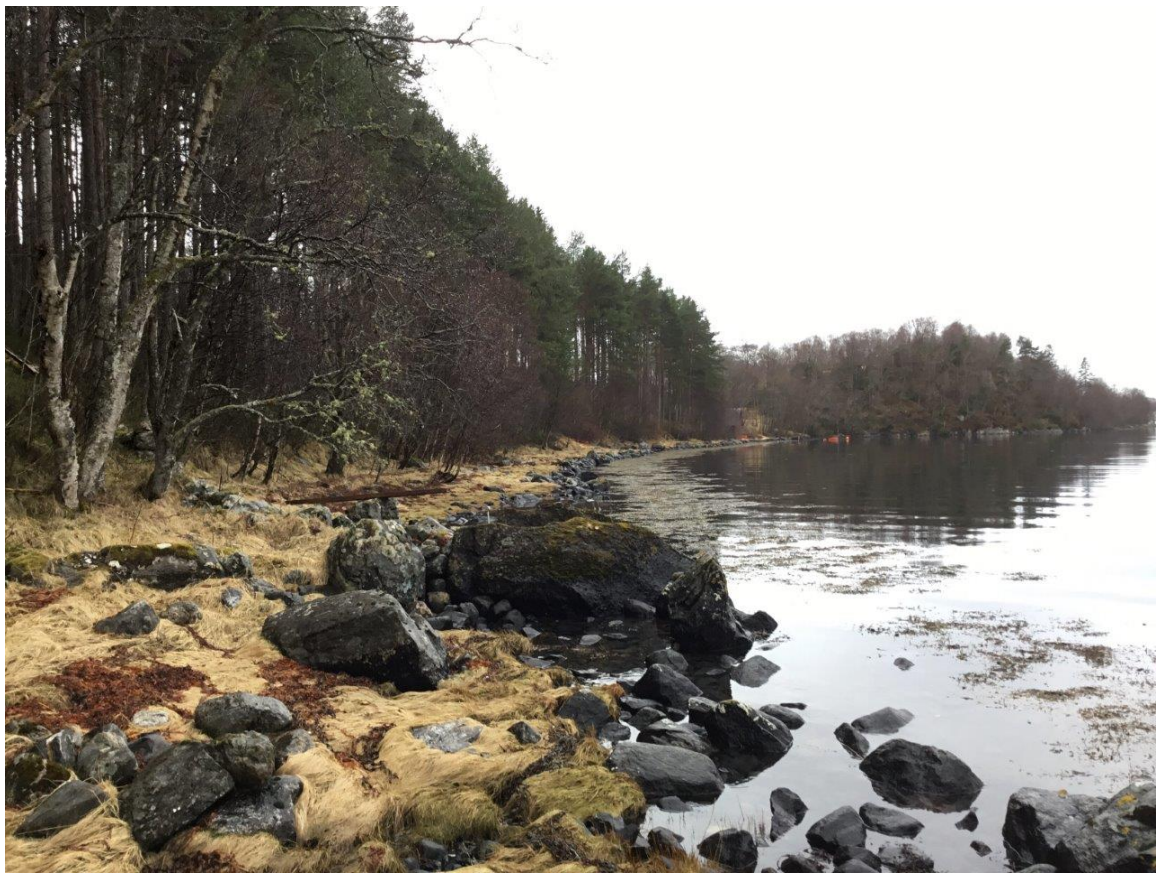
| <b>Konklusjon</b> | Skal ikke utføres grunnundersøkelser da topografi og grunnforhold er relativt likt interesseområde B6-12. Grunnundersøkelser utført for sone B6-12 vil derfor benyttes som vurdering. Dersom det påtreffes kvikkleire/sprøbruddsmateriale i sone B6-12 bør det vurderes om det også skal utføres grunnundersøkelser i denne sonen. |

*Figur 83 - Bilde tatt fra befaring. Bildepunkt 2471 tatt mot øst. Bildet viser nedre del av interesseområdet.*

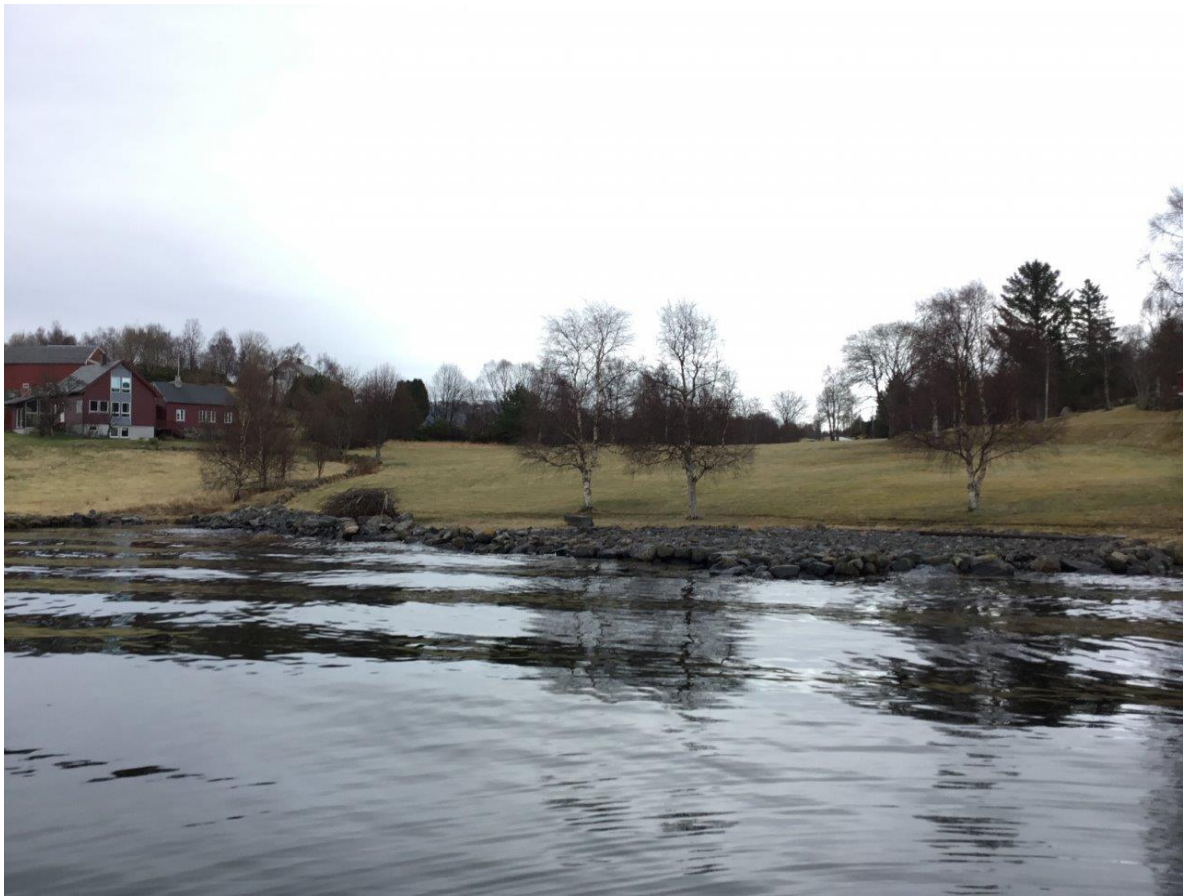
| <b>Konklusjon</b> | Skal ikke utføres grunnundersøkelser da topografi og grunnforhold er relativt likt interesseområde B6-12. Grunnundersøkelser utført for sone B6-12 vil derfor benyttes som vurdering. Dersom det påtreffes kvikkleire/sprøbruddsmateriale i sone B6-12 bør det vurderes om det også skal utføres grunnundersøkelser i denne sonen. |

*Figur 86 - Bilde tatt fra befarings. Bildepunkt 2494 tatt mot øst. Bildet viser nedre del av skråningen.*
