Til: NVE  
v/ Ingrid Havnen  
Kopi til:  
Dato: 2019-08-30  
Rev.nr. / Rev.dato: 0 /  
Dokumentnr.: 20180186-03-TN  
Prosjekt: Kvikkleirekartlegging Sogn og Fjordane  
Prosjektleder: Kristine H. H. Ekseth  
Utarbeidet av: Kristine H. H. Ekseth  
Kontrollert av: Marius M. Søvik

## Befaringsrapport, andregangsbefaring Gloppen kommune

I forbindelse med regional oversiktskartlegging av kvikkleire innenfor i alt 14 områder i Førde, Naustdal, Gloppen, Eid og Stryn kommuner har Norges Geotekniske Institutt (NGI) utført befaringsrapport i disse områdene. Områder som dekkes av kartleggingen er definert av Norges Vassdrags- og Energidirektorat (NVE) (NVE, 2018). Denne befaringsrapporten dekker Gloppen kommune. Etter førstegangs befaringsrapport samt grunnundersøkelser utført av Romerike Grunnboring for NVE i to faser (Romerike Grunnboring, 2019) står det igjen åtte områder som blir kvikkleiresoner i Gloppen kommune. Disse sonene befinner seg i delområde 3, Gloppenfjorden og delområde 4, Hestenesøyra.

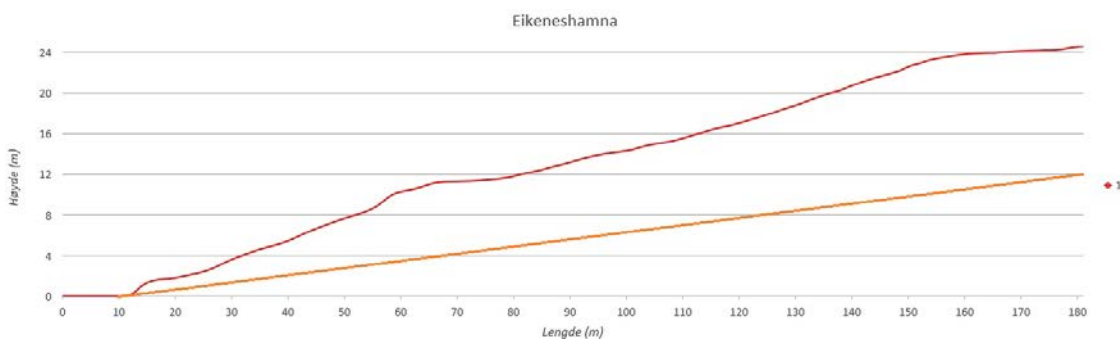
Figur 1. Antatt kritisk snitt. Oransje linje 1:15-linje.

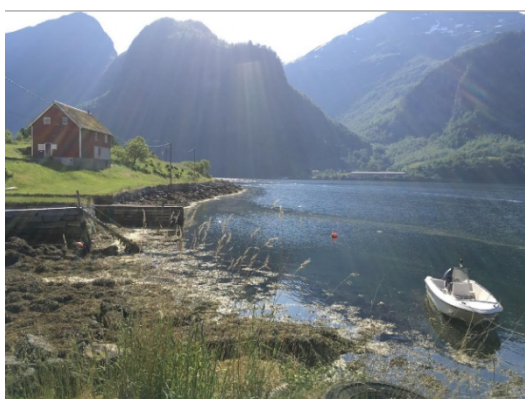
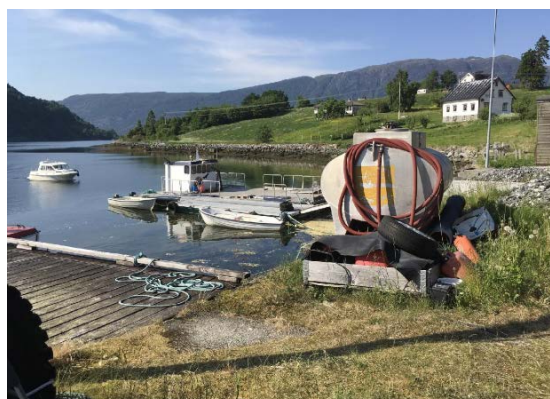
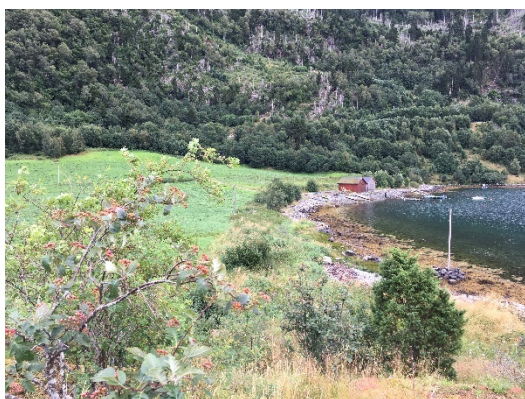
Tidligere grunnundersøkellesdata og evt. annen informasjon	Ingen informasjon.
Utførte sonderinger	Totalsonderinger 4-5, 4-101, 4-102 og 4-103.
Stranderosjon	Ingen registret marbakke.

Figur 2. Fotografier fra befaring i området ved Eikenes: (a) Lite erosjon, marbakke 5 m ut i fjorden. (b) Mye stein i mot fjorden. (c) Ingen erosjon i strandkanten helt sør i sonen.

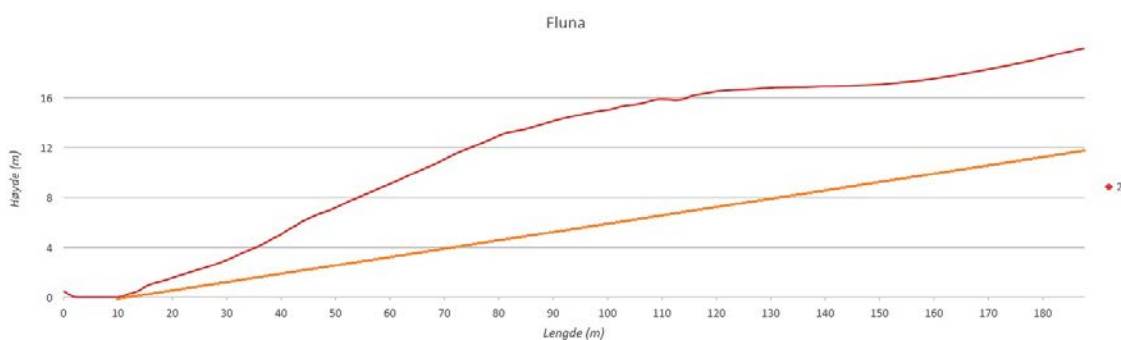
Figur 3. Antatt kritisk snitt. Oransje linje 1:15-linje.

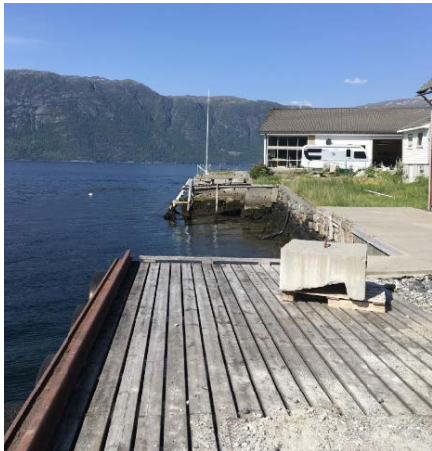
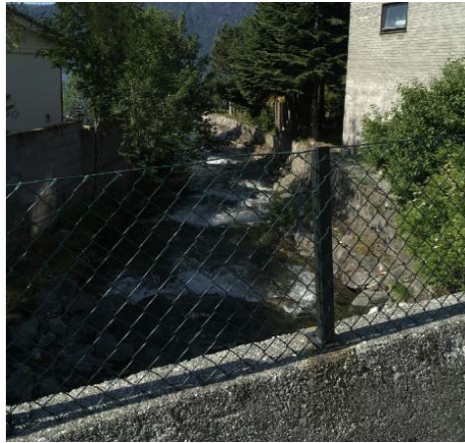
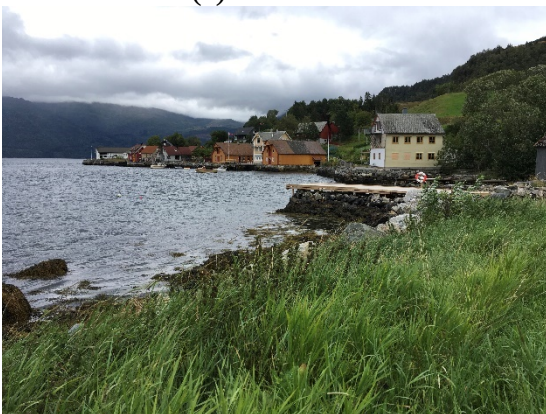
*Figur 4. Fotografier fra befarings i området ved Fluna: (a) Steinmur nedenfor bebyggelsen mot og langsetter fjorden. (b) Steinmur/steinplastret mot nordøstre elv/bekk. (c) Plastret langs fjorden.*

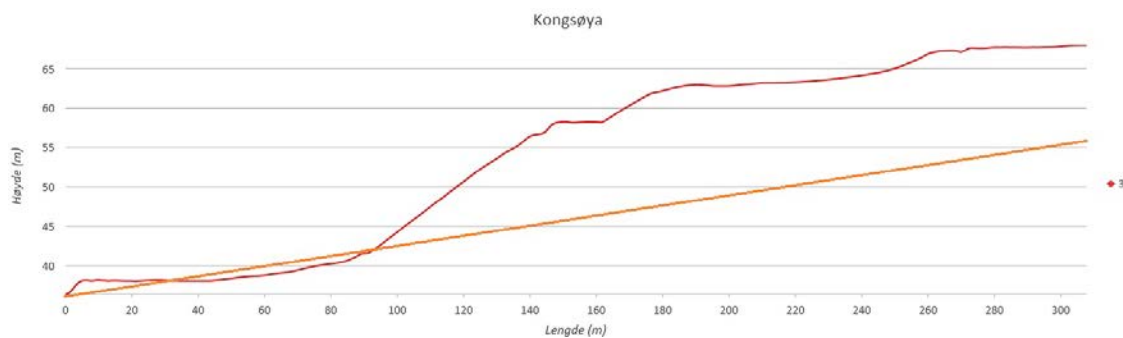
Figur 5. Antatt kritisk profil. Oransje linje 1:15-linje.

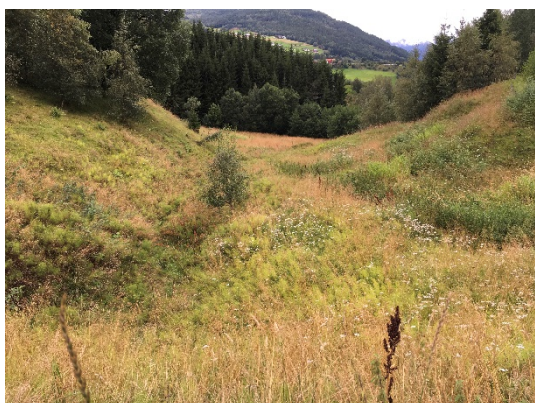
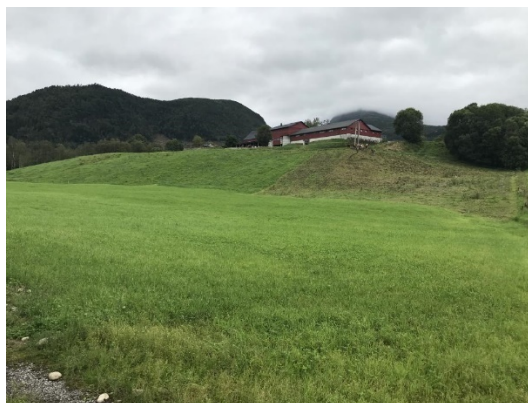
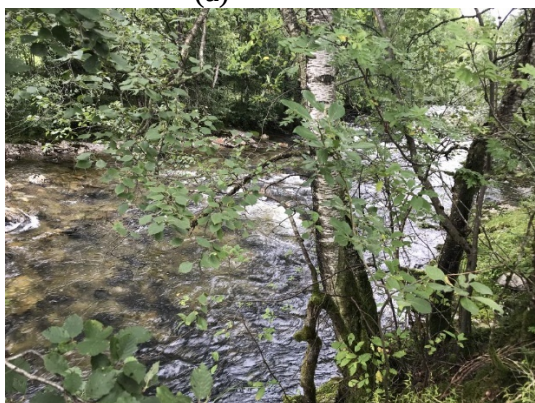
Figur 6 Fotografier fra befaring ved Kongsøya-området: (a) ravine vest i området, (b) fra elven opp mot gårdsbebyggelsen, (c) større stein i Ryggelva – ingen erosjon.

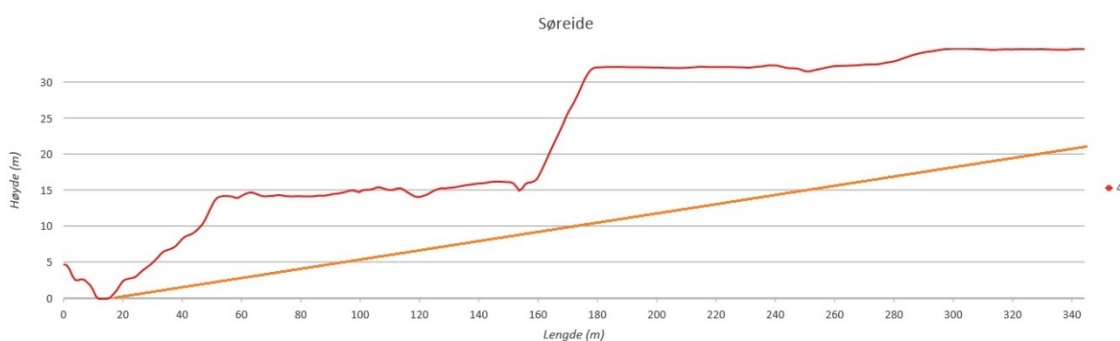
Figur 7. Antatt kritisk snitt. Oransje linje 1:15-linje.

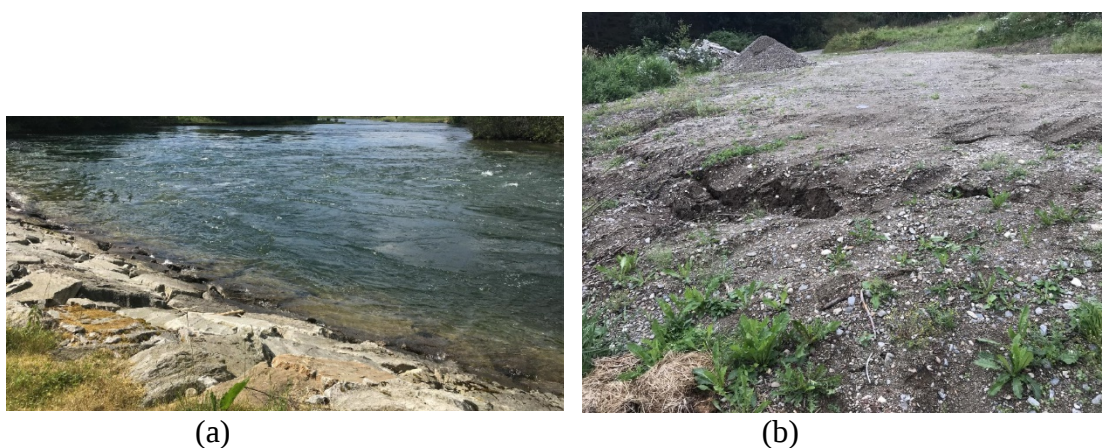
oppfylling sørvest i området – sprekkedannelse ute på terrassen observert.
Skredaktivitet	Ingen.
Faresone omfatter (bebyggelse med mer)	Boliger.
Tidligere grunnundersøkellesdata og evt. annen informasjon	Ingen informasjon.
Utførte sonderinger	Totalsonderinger 3-22, 3-103, 3-104 og 3-105.

Figur 8. Fotografier fra befaring i området ved Søreide: (a) Steinplastring av elvebredden, klart vann (b) Sprekkedannelse på terrassekant sørvest i sonen – antatt pga. ulike fyllinger på hele dette området av sonen.

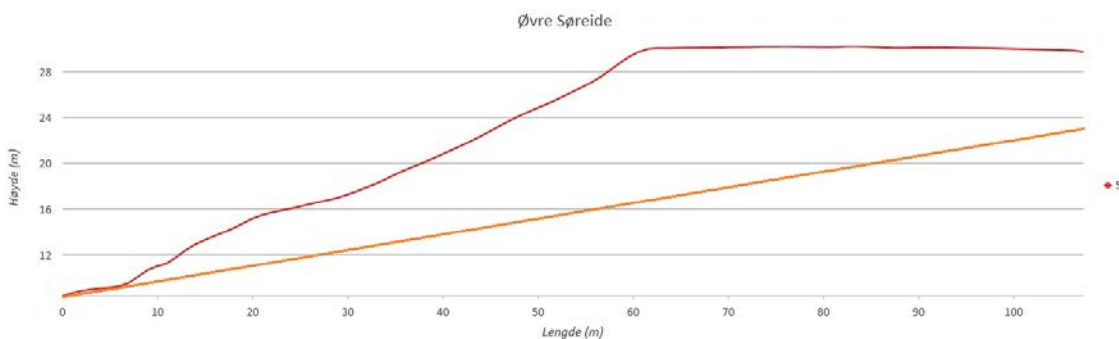
Figur 9. Antatt kritisk snitt. Oransje linje 1:15-linje.

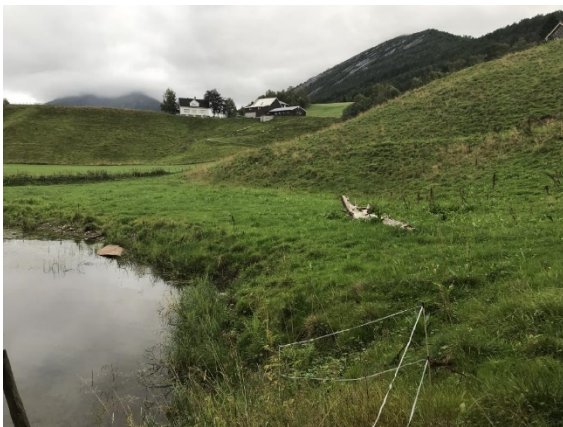
Antatt elvedybde	2 m.
Erosjon og observerte løsmasser ved bekk/elv	Ingen erosjon, klart vann.
Evt. forbygning/erosjonssikring langs bekk/elv	Ingen.
Inngrep (forbedring/forverring av stabiliteten)	(NVE, 2018) beskriver en 91 m lang elveforbygning på sørlige side av Gloppenelv nordøst i området.
Skredaktivitet	Ingen.
Faresone omfatter (bebyggelse med mer)	Boliger.
Tidligere grunnundersøkelserdata og evt. annen informasjon	Ingen informasjon.
Utførte sonderinger	To totalsonderinger, 3-21 og 3-102.

Figur 10 Ingen erosjon i elvebredd.

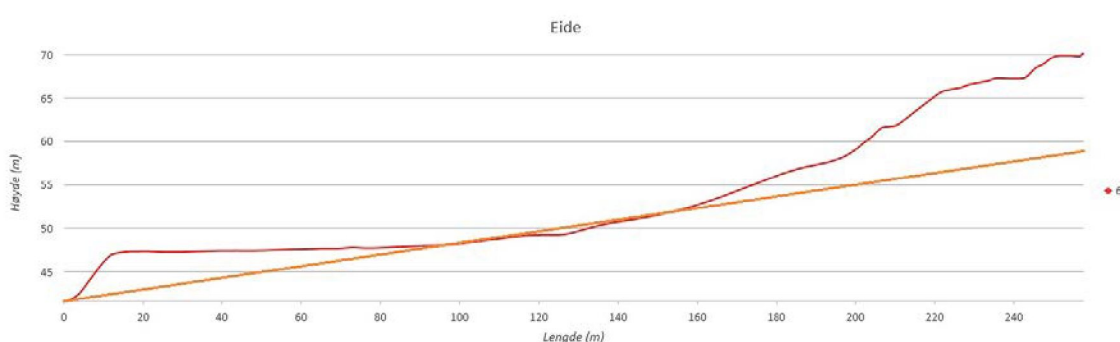
Figur 11 Antatt kritisk snitt. Oransje linje 1:15-linje.

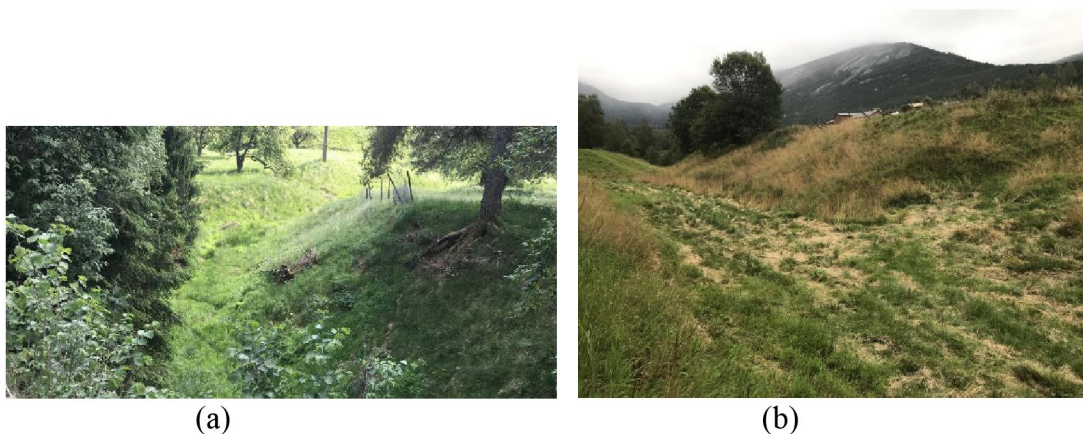
Skråningshøyde	Cirka 45 m.
Antatt elvedybde	1 m.
Erosjon og observerte løsmasser ved bekk/elv	Litt erosjon, tørr bekk ved befaring.
Evt. forbygning/erosjonssikring langs bekk/elv	Ingen.
Inngrep (forbedring/forverring av stabiliteten)	Ingen
Skredaktivitet	Ingen.
Faresone omfatter (bebyggelse med mer)	Boliger.
Tidligere grunnundersøkellesdata og evt. annen informasjon	Ingen informasjon.
Utførte sonderinger	Totalsondering 3-12.

Figur 12 Fotografi fra befaring i området ved Eide: (a) Tørrlagt bekk i ravine uten tegn til vannføring i senere tid, (b) Ingen erosjon og ingen vannføring, samme bekk ett år senere.

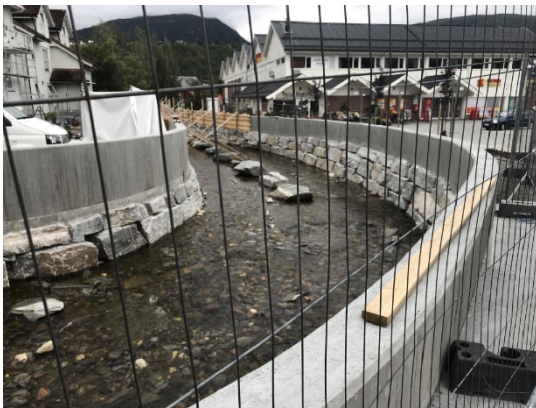
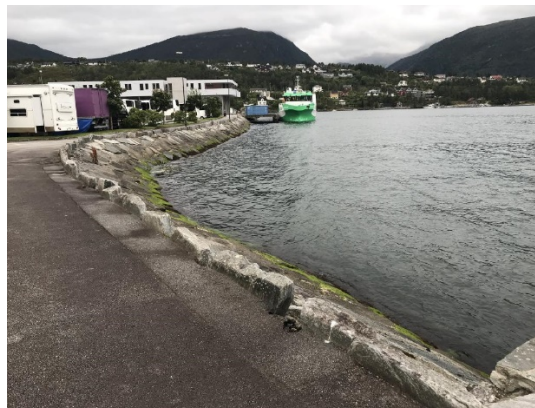
Figur 13 Fotografi fra befaring i området ved Kråna: (a) forbygning i elven, (b) forbygning og plastring langs fjorden.

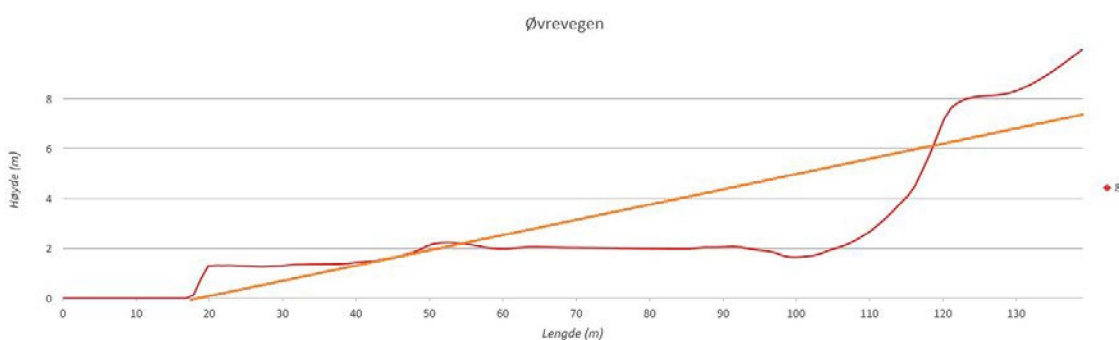
Figur 14 Antatt kritisk snitt. Oransje linje 1:15-linje.

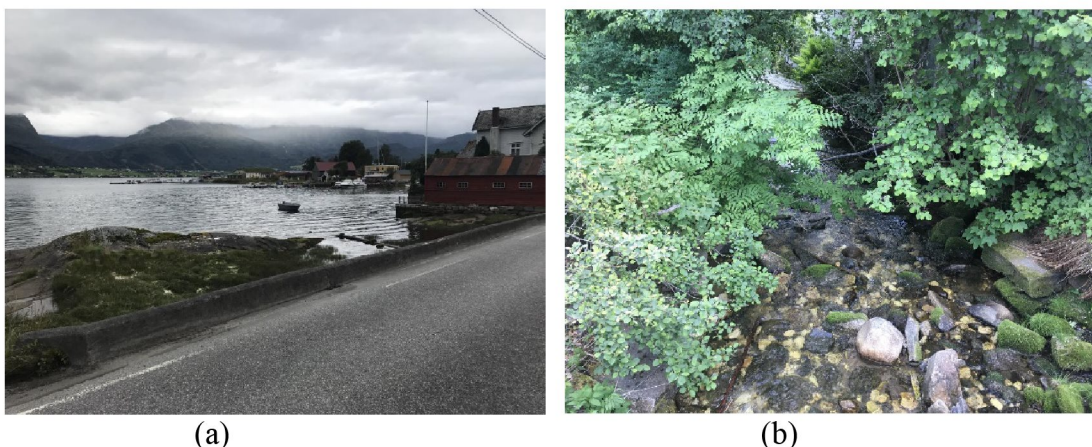
Figur 15 Fotografi fra befaringsområdet ved Øvrevegen: (a) Fra veien mot havnen. Hele området er forbygd/kaianlegg. (b) Ingen erosjon i bekk vest for sonen.
