Til: NVE  
v/ Ingrid Havnen  
Kopi til:  
Dato: 2019-08-30  
Rev.nr. / Rev.dato: 0 /  
Dokumentnr.: 20180186-04-TN  
Prosjekt: Kvikkleirekartlegging Sogn og Fjordane  
Prosjektleder: Kristine H. H. Ekseth  
Utarbeidet av: Kristine H. H. Ekseth  
Kontrollert av: Marius M. Søvik

## Befaringsrapport, andregangsbefaring Førde og Naustdal kommuner

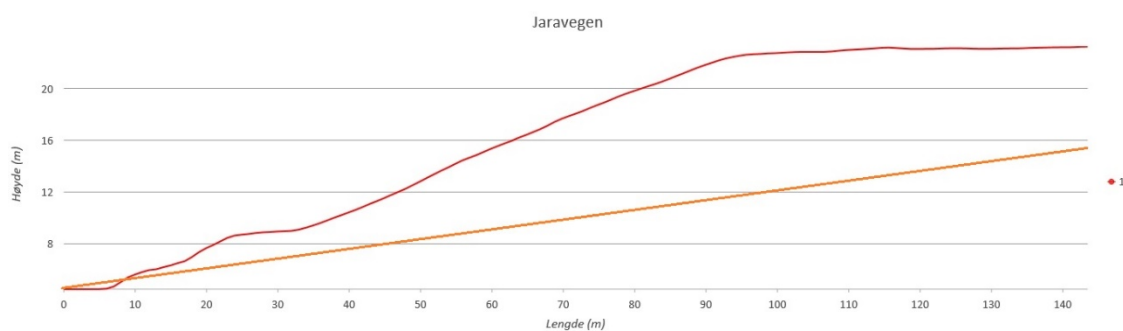
Kartnr. i vedlegg A	1
Beskrivelse av kvikkleiresone	Løsmasseterrasse ovenfor elv. Trolig berg sørligst i sonen.
Løsmasser fra kvartærgeologisk kart og evt. avvik	Elve- og bekkeavsetning, hav- og fjordavsetning
Skråningshøyde	Cirka 18 m.
Antatt elvedybde	2 m
Erosjon og observerte løsmasser ved bekk/elv	Lite erosjon ved elv.
Evt. forbygning/erosjonssikring langs bekk/elv	Mye stein i elv.
Inngrep (forbedring/forverring av stabiliteten)	(NVE, 2018) beskriver en 150 m lang elveforbygning på søndre elveside av Naustdalselva ved Jonstad øst i sonen. Vidøya er også erosjonssikret på vestre og østre side av øya.
Skredaktivitet	Ingen.
Faresone omfatter (bebyggelse med mer)	Boliger.
Tidligere grunnundersøkelserdata og evt. annen informasjon	Ingen informasjon.
Utførte sonderinger	Totalsondering 12-3.

Figur 1. Antatt kritisk snitt. Oransje linje 1:15-linje.

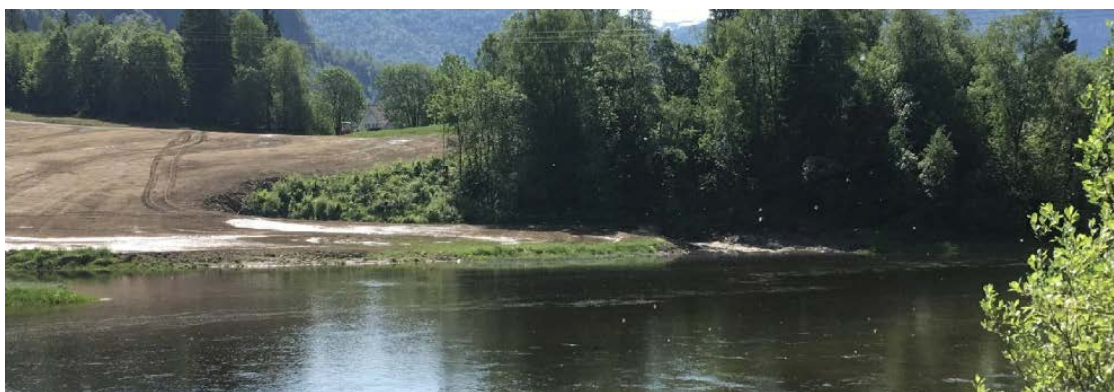
Figur 2. Fotografi fra befaring i området ved Jaravegen: (a) Litt erosjon ved elv, nord (bildet er tatt fra andre siden av elva). (b) Ingen erosjon langs østlig del av sonen. (c) bebyggelsen på terrasse.

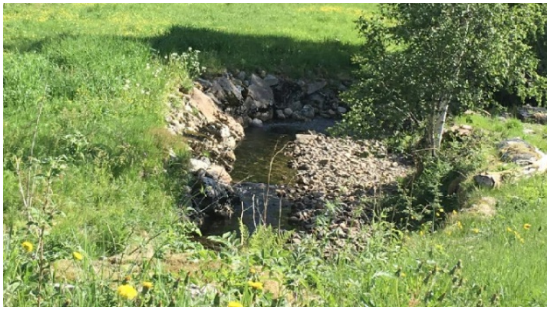
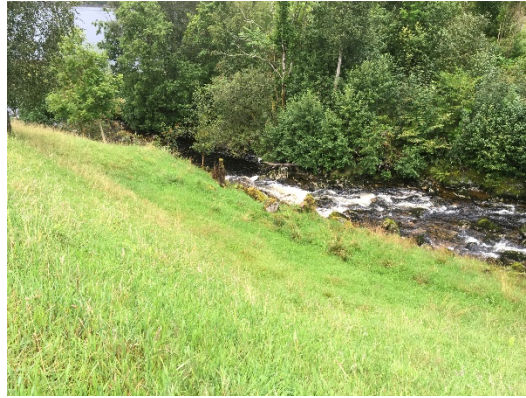
*Figur 3. Fotografi fra befaring i området ved Laberget: (a) og (b) Ingen erosjon og liten vannføring i steinsatt bekk (nord). (c) Ingen erosjon i strandkanten.*

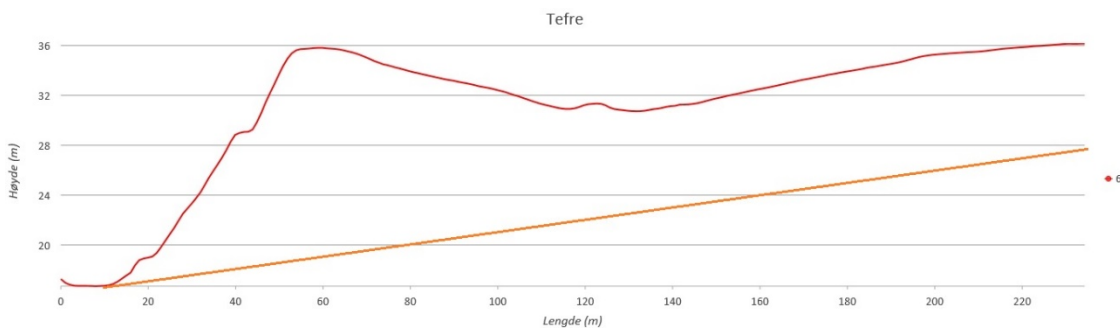
Kartnr. i vedlegg A	3
Beskrivelse av kvikkleiresone	Løsmasseterrasse ovenfor elv.
Løsmasser fra kvartærgeologisk kart og evt. avvik	Breelavsetning
Skråningshøyde	Cirka 20 m.
Antatt elvedybde	3 m
Erosjon og observerte løsmasser ved bekk/elv	Ingen erosjon.
Evt. forbygning/erosjonssikring langs bekk/elv	Mye stein i elv.
Inngrep (forbedring/forverring av stabiliteten)	Ingen.
Skredaktivitet	Ingen.
Faresone omfatter (bebyggelse med mer)	Bolig.
Tidligere grunnundersøkellesdata og evt. annen informasjon	Ingen informasjon.
Utførte sonderinger	En totalsondering, 14-6

Figur 4. Antatt kritisk snitt. Oransje linje 1:15-linje.

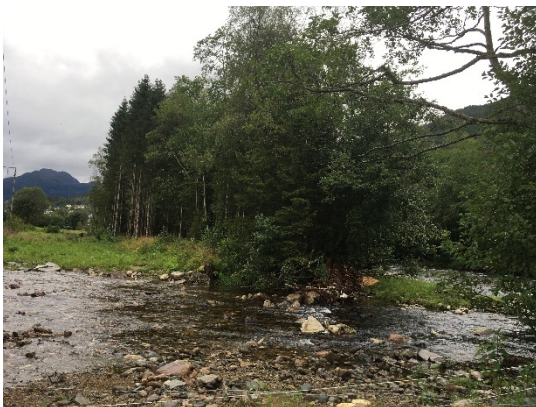
Figur 5 Fotografi fra befarings i området ved Tefre: Ingen erosjon, stein og blokker i elven.

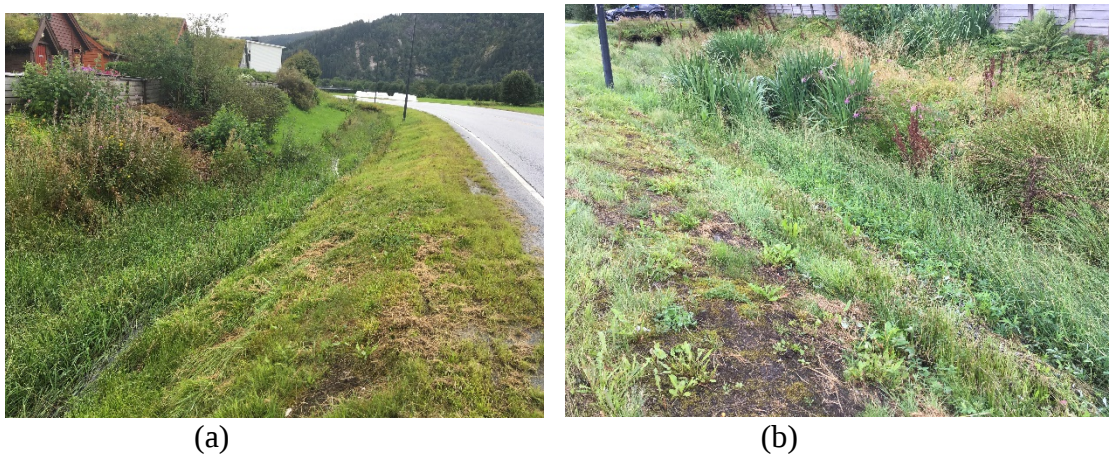
Figur 7 Fotografi fra befaring i området ved Vievegen: (a) og (b): Ingen erosjon i bekken.

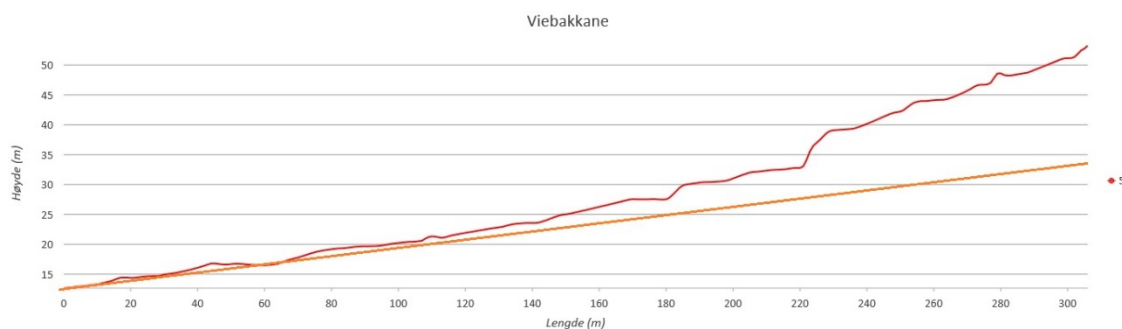
Kartnr. i vedlegg A	5
Beskrivelse av kvikkleiresonen	Løsmasseskråning ovenfor elv.
Løsmasser fra kvartærgeologisk kart og evt. avvik	Elve- og bekkeavsetning
Skråningshøyde	>30 m.
Antatt elvedybde	3m
Erosjon og observerte løsmasser ved bekk/elv	Ingen erosjon.
Evt. forbygning/erosjonssikring langs bekk/elv	Mye stein i elv, erosjonssikret av NVE.
Inngrep (forbedring/forverring av stabiliteten)	Steinplastret elv nedenfor - erosjonssikring.
Skredaktivitet	Ingen.
Faresone omfatter (bebyggelse med mer)	Boliger.
Tidligere grunnundersøkelserdata og evt. annen informasjon	Grunnundersøkelser utført i sammenheng med utbygging av Viebakkane (Geovest-Haugland, 2006)
Utførte sonderinger	Totalsondering 14-12, grunnundersøkelser i (Geovest-Haugland, 2006)

Figur 8. Antatt kritisk snitt. Oransje linje 1:15-linje.

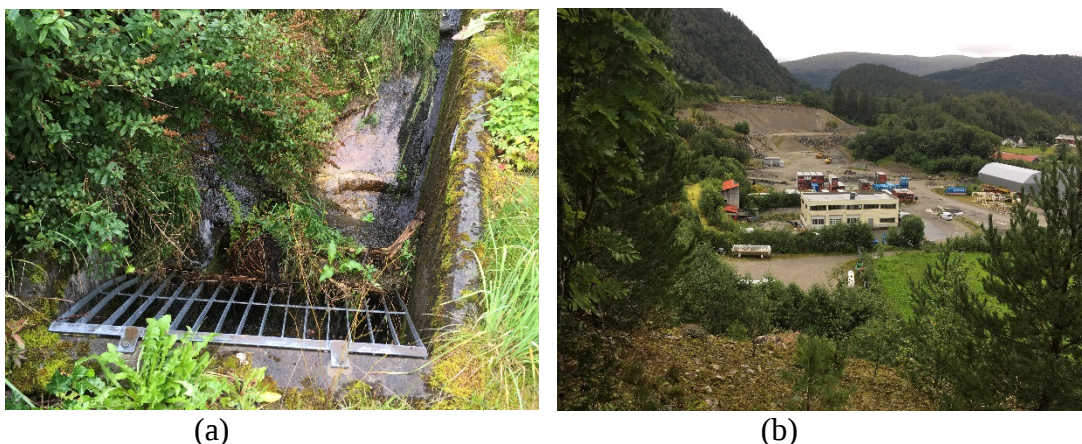
Figur 9 Fotografi fra befarings i området ved Viebakkane: (a) Bekk på berg (lite vannføring ved befaringsstidspunktet) (b) Massetak like sør for kvikkleiresone Viebakkane

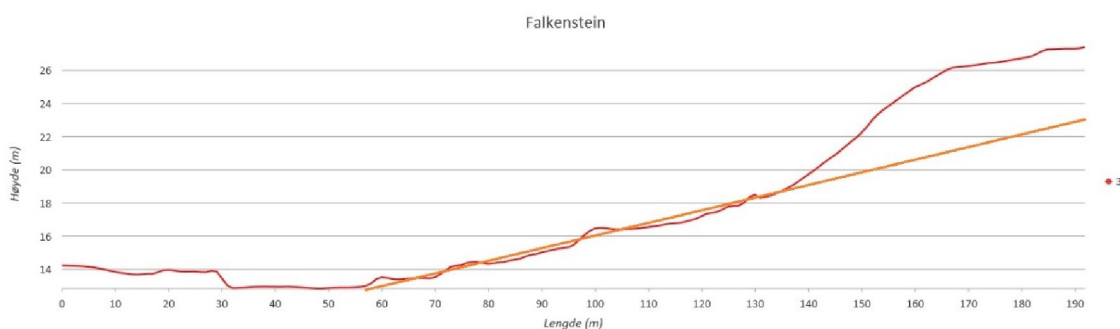
Kartnr. i vedlegg A	6
Beskrivelse av kvikkleiresonen	Løsmasseskråning. Mye berg i dagen i området, men dypere til fjell visse steder. Løsmasserenne med marin leire.
Løsmasser fra kvartærgeologisk kart og evt. avvik	Hav- og fjordavsetning, elve- og bekkeavsetning.
Skråningshøyde	Cirka 18 m.
Antatt elvedybde	Ikke relevant. Ingen.
Erosjon og observerte løsmasser ved bekk/elv	Ingen erosjon i bekk øst i sonen.
Evt. forbygning/erosjonssikring langs bekk/elv	Ingen tilstøtende elv.
Inngrep (forbedring/forverring av stabiliteten)	Ingen.
Skredaktivitet	Ingen.
Faresone omfatter (bebyggelse med mer)	Boliger.
Tidligere grunnundersøkellesdata og evt. annen informasjon	Informasjon NGU, Granada: Fjellbrønn nr. 46421 (4 m til fjell), fjellbrønn nr. 98543 (25 m til fjell), fjellbrønn nr. 98544 (22 m til fjell).
Utførte sonderinger	En totalsondering, 14-19.

Figur 10. Antatt kritisk snitt. Oransje linje 1:15-linje.
