Til: NVE
v/ Ingrid Havnen
Kopi til:
Dato: 2019-08-30
Rev.nr. / Rev.dato: 0 /
Dokumentnr.: 20180186-02-TN
Prosjekt: Kvikkleirekartlegging Sogn og Fjordane
Prosjektleder: Kristine H. H. Ekseth
Utarbeidet av: Kristine H. H. Ekseth
Kontrollert av: Marius M. Søvik

Befaringsrapport, andregangsbefaring Eid kommune

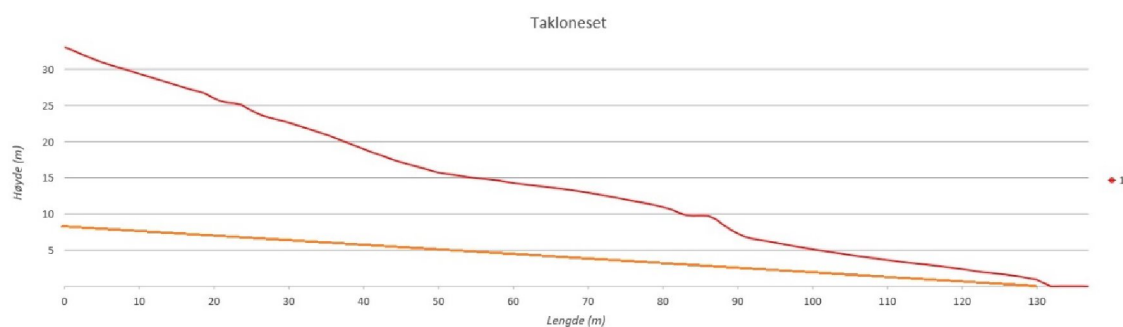
Kartnr. i vedlegg A	1
Beskrivelse av kvikkleiresonen	Løsmasseskråning.
Løsmasser fra kvartærgeologisk kart og evt. avvik	Hav- og fjordavsetning.
Skråningshøyde	Cirka 30 m.
Antatt elvedybde	Antatt 1 m i bekk.
Erosjon og observerte løsmasser ved bekk/elv	Steinsatt tørr bekk. Mye stein i strandkanten. Litt stranderosjon.
Evt. forbygning/erosjonssikring langs bekk/elv	Ingen. Steinplastret strandkant. Ingen erosjonssikring i elv.
Inngrep (forbedring/forverring av stabiliteten)	Ingen.
Skredaktivitet	Ingen.
Faresone omfatter (bebyggelse med mer)	Boliger.
Tidligere grunnundersøkellesdata og evt. annen informasjon	Ingen informasjon.
Utførte sonderinger	Totalsondering 1-1.
Strandsone	Ingen marbakke observert. Ser ut som at terrenget stuper raskt etter overgangen vann/land.

Figur 1. Antatt kritisk snitt. Oransje linje 1:15-linje.

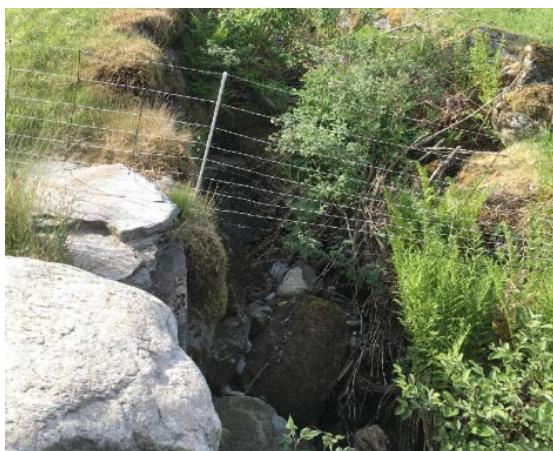
Figur 2. Fotografier fra befaring i området ved Takloneset: (a) Steinsatt tørr bekk. (b) Mye stein ved sjøkant, litt stranderosjon.

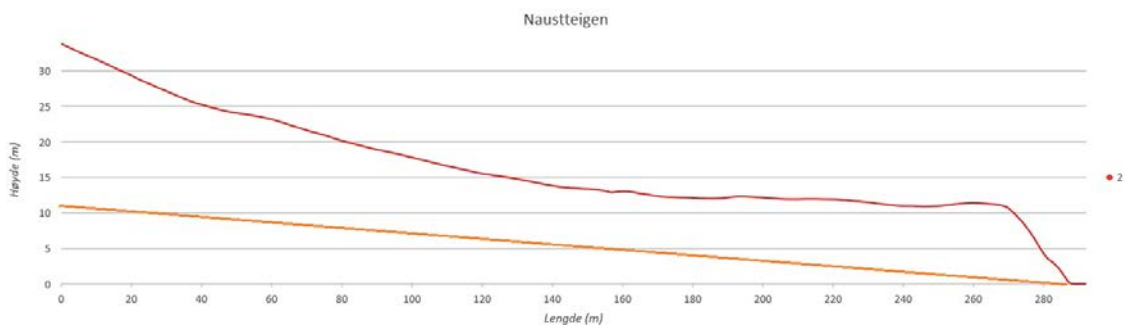
Kartnr. i vedlegg A	2
Beskrivelse av kvikkleiresonen	Løsmasseterrasse.
Løsmasser fra kvartærgeologisk kart og evt. avvik	Elve- og bekkeavsetning, hav- og fjordavsetning.
Skråningshøyde	Cirka 14 m.
Antatt elvedybde	Antatt 1 m i bekk i sør-vest og fjord (slakt). Informasjon på Mareano støtter opp om dette.
Erosjon og observerte løsmasser ved bekk/elv	Lite erosjon i bekk. Lite stranderosjon.
Evt. forbygning/erosjonssikring langs bekk/elv	Ingen. Delvis steinsatt.
Inngrep (forbedring/forverring av stabiliteten)	Ingen.
Skredaktivitet	Ingen.
Faresone omfatter (bebyggelse med mer)	Boliger.
Tidligere grunnundersøkellesdata og evt. annen informasjon	Ingen informasjon.
Utførte sonderinger	Totalsondering 1-3.
Strandsone	Eidselva har sitt utløp nord i dette kvikkleiresonen. Man kan tydelig se at elva har lagt igjen masser som en vifteform ved utløpet på flyfoto. De avsatte massene gir en langgrunnet strandsone før en ev. marbakke. Langgrunnen strekker seg på ned meste ca. 170 m før den faller brått (antatt) ned i dypet.

Figur 3. Antatt kritisk snitt. Oransje linje 1:15-linje.

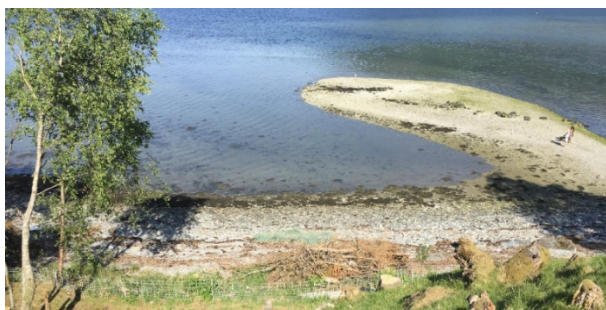
Figur 4. Fotografi fra befaringsområdet ved Naustteigen: (a) Lite stranderosjon. (b) Tørr bekk, ingen erosjon.

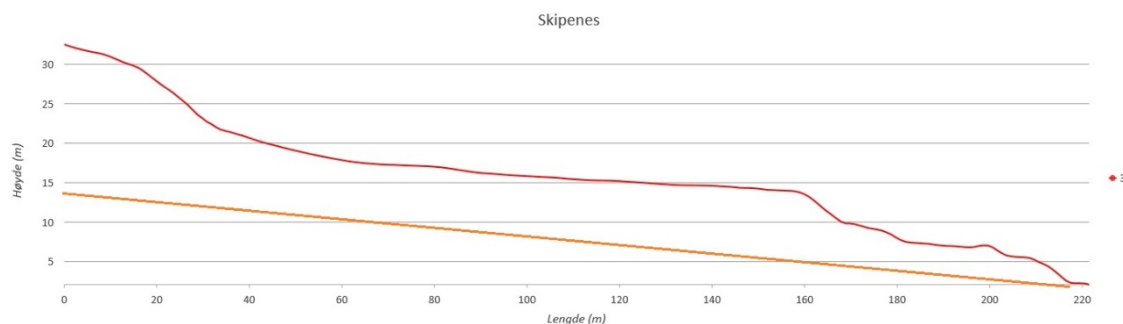
Kartnr. i vedlegg A	5
Beskrivelse av kvikkleiresonen	Løsmasseskråning.
Løsmasser fra kvartærgeologisk kart og evt. avvik	Elve- og bekkeavsetning, hav- og fjordavsetning.
Skråningshøyde	Cirka 12 m.
Antatt elvedybde	Antatt 1 m i elv.
Erosjon og observerte løsmasser ved bekk/elv	Lite erosjon i elv.
Evt. forbygning/erosjonssikring langs bekk/elv	(NVE, 2018) beskriver en 272 m lang elveforebygning fra 1997 langs søndre bredd av Eidselva. Dette var ikke synlig på befaring da det antakeligvis har blitt beplantet med gress. Bekkeforbygning observert i østre bekk.
Inngrep (forbedring/forverring av stabiliteten)	Ingen.
Skredaktivitet	Ingen.
Faresone omfatter (bebyggelse med mer)	Boliger.
Tidligere grunnundersøkellesdata og evt. annen informasjon	Rapportnr. 5 i vedlegg A, i tilknytning til et industriareal (Noteby AS, 1965), har påvist kvikkleire her.
Utførte sonderinger	Totalsondering 1-5.

Figur 5. Antatt kritisk snitt. Oransje linje 1:15-linje.

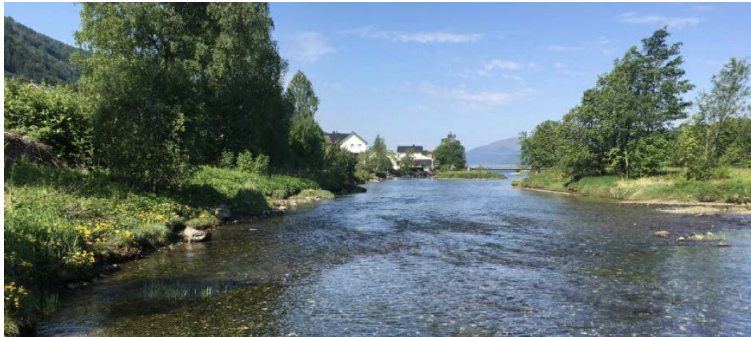
Figur 6. Fotografier fra befarings i området ved Skipenes: (a) Bekkeløp med klart vann og ingen/lite erosjon. (b) Bekkeforbygning, ingen erosjon, lav vannføring.

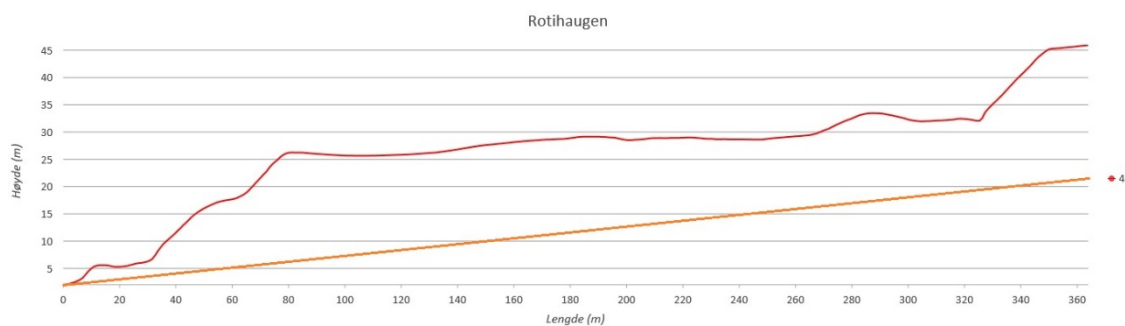
Kartnr. i vedlegg A	5
Beskrivelse av kvikkleiresonen	Løsmasseterrasse/-rygg, berg i dagen oppe i dalsiden, elv nord for området. Mulig rygg står igjen etter tidligere kvikkleireskred i området.
Løsmasser fra kvartærgeologisk kart og evt. avvik	Marin avsetning, fluvial avsetning.
Skråningshøyde	Ca. 30 m.
Antatt elvedybde	Ca. 3 m.
Erosjon og observerte løsmasser ved bekk/elv	Ingen erosjon, stein og grus.
Evt. forbygning/erosjonssikring langs bekk/elv	Fv. 663 går på forbygning ut mot elven.
Inngrep (forbedring/forverring av stabiliteten)	Ingen.
Skredaktivitet	Antatt flere gamle skredgroper i området, men ingen tegn til nylig skredaktivitet.
Fareområde omfatter (bebyggelse med mer)	Ett gårdsbruk, 2 bolighus.
Tidligere grunnundersøkellesdata og evt. annen informasjon	Ingen tilgjengelig.
Utførte sonderinger	Totalsondering 1-6.

Figur 7 Antatt kritisk snitt. Oransje linje 1:15-linje.

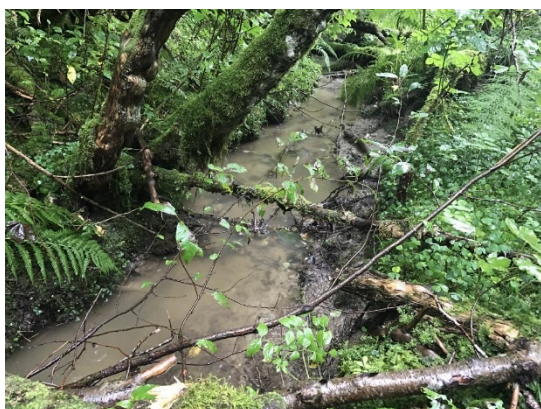
Figur 8. Fotografier fra befarings i området ved Rotihaugen: (a) Blakket vann i bekken i vest. (b) Ingen erosjon i elven. (c) Svakt blakket vann og litt større steinblokker i bekken i øst.

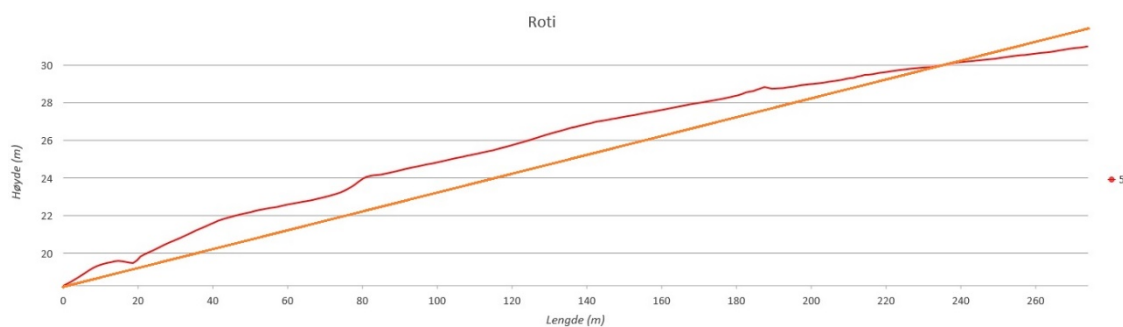
Kartnr. i vedlegg A	5
Beskrivelse av kvikkleiresonen	Løsmasseskråning/skredgroper, elv nord for området. Berg i dagen oppe i dalsiden.
Løsmasser fra kvartærgeologisk kart og evt. avvik	Marin avsetning, glasifluvial avsetning, fluvial avsetning, torv og myr.
Skråningshøyde	Over 15-20 m.
Antatt elvedybde	Ca. 1 m.
Erosjon og observerte løsmasser ved bekk/elv	Noe erosjon, grus og sand i bekken i sør.
Evt. forbygning/erosjonssikring langs bekk/elv	Ingen.
Inngrep (forbedring/forverring av stabiliteten)	Ingen.
Skredaktivitet	Antatt flere gamle skredgroper i området. Fra NVE Atlas' Skrednett er det et jordskred fra 1649 (NVE, 2018): "Eid. Nordfjordeid. Roti. Det var halde avtaksforretning her i 1649 etter skadar av flaum og jordskred. Skadeomfang? Kartreferanse uviss." – kan også være et kvikkleireskred.
Faresone omfatter (bebyggelse med mer)	3 gårdsbruk.
Tidligere grunnundersøkellesdata og evt. annen informasjon	Ingen tilgjengelig.

Figur 9 Antatt kritisk snitt. Oransje linje 1:15-linje.

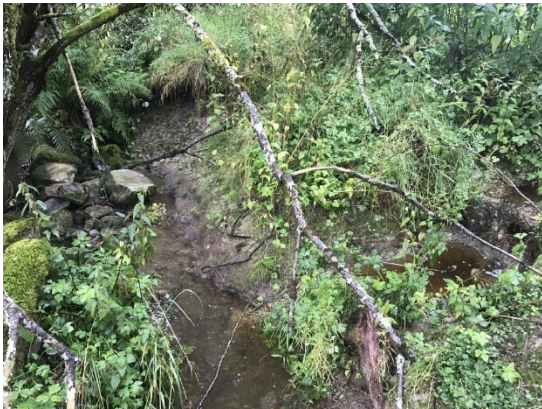
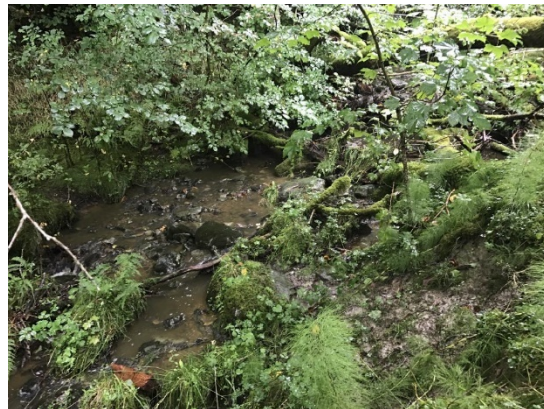
Figur 10. Fotografier fra befarung i området ved Roti: (a) og (b) Blakket vann, noe erosjon i bekken sør i sonen. (c) Oversiktsbilder mot sør, inn i område med mulige tidligere kvikkleireskredgroper.

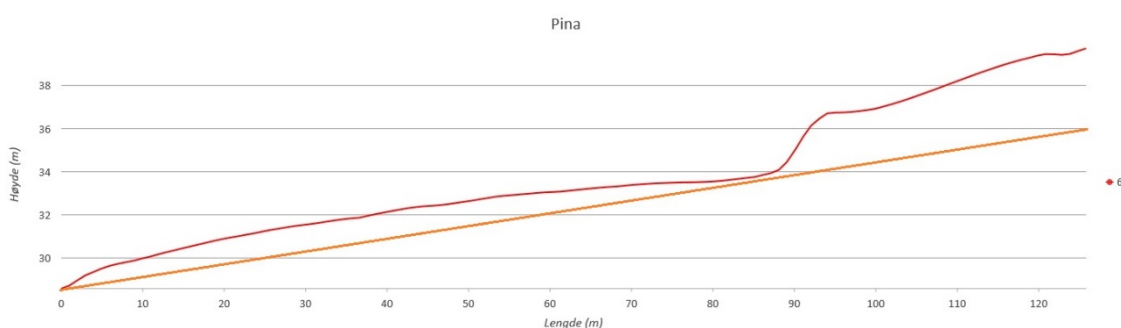
Kartnr. i vedlegg A	6
Beskrivelse av kvikkleiresone	Løsmasseterrasse, elv i forkant av området.
Løsmasser fra kvartærgeologisk kart og evt. avvik	Glasfluvial avsetning, marin avsetning og fluvial avsetning.
Skråningshøyde	Over 30 m.
Antatt elvedybde	Ca. 3 m.
Erosjon og observerte løsmasser ved bekk/elv	Ingen erosjon, avsatte grus- og steinmasser i yttersvingen.
Evt. forbygning/erosjonssikring langs bekk/elv	Ingen.
Inngrep (forbedring/forverring av stabiliteten)	Ingen.

Skredaktivitet	Antatt ingen, men kan være rester etter tidligere meander-svinger i terrassen eller skredgroper. Antatt meander-svinger.
Fareområde omfatter (bebyggelse med mer)	Fire gårdsbruk.
Tidligere grunnundersøkellesdata og evt. annen informasjon	SVV har et kvikkleireområde. I Granada (NGU, 2018) er det to sonderboringer/ løsmassebrønner, 21029 og 17832. Disse viser hhv. leire og 16,5 m til berg (17832) og finsand og leire til 14 m til berg (21029).
Utførte sonderinger	Sonderinger utført for Statens vegvesen (Multiconsult, 2015)

Figur 11 Antatt kritisk snitt. Oransje linje 1:15-linje.

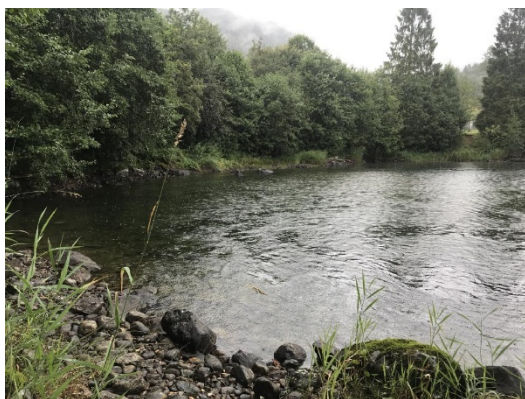
Figur 12. Fotografier fra befaring i området ved Pina: (a) Elvesving nedenfor bebyggelsen. (b) Ingen erosjon langs Storeneset. (c) og (d) Løsmasseskråning og mur i forkant for bebyggelse.

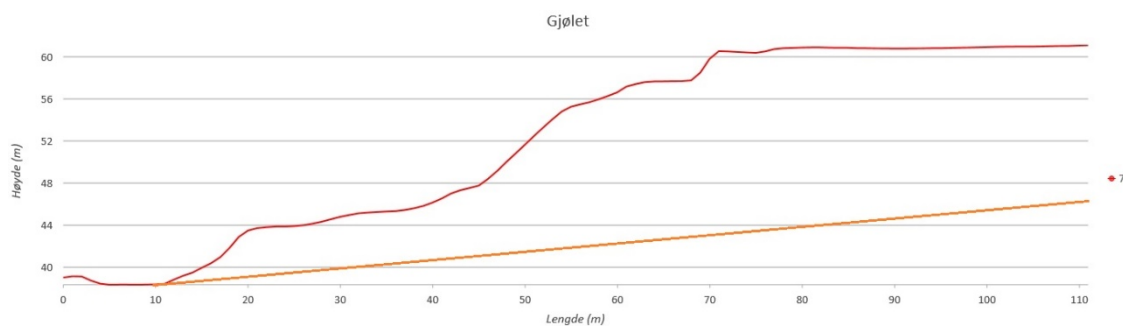
Kartnr. i vedlegg A	7
Beskrivelse av kvikkleiresone	Stor løsmasseterrasse, elv i forkant av området. Berg i dagen i ett punkt i elven. Stort løsmasse- og steintak øst for området.
Løsmasser fra kvartærgeologisk kart og evt. avvik	Fluvial avsetning, glasifluvial avsetning og marin avsetning.
Skråningshøyde	Ca. 22 m.
Antatt elvedybde	Ca. 3 m.
Erosjon og observerte løsmasser ved bekk/elv	Ingen erosjon. Grus og sand i elvekanten.
Evt. forbygning/erosjonssikring langs bekk/elv	Ingen.
Inngrep (forbedring/forverring av stabiliteten)	Ingen.
Skredaktivitet	Antageligvis flere store skredgroper sør og nordvest i området. Tre registreringer i NVE Atlas' (NVE, 2018), alle relatert til steinsprang/steinskred.
Fareområde omfatter (bebyggelse med mer)	Flere boligfelt, > 20 boligheter, barneskole, næringsbygg.
Tidligere grunnundersøkellesdata og evt. annen informasjon	Flere registreringer i Granada (NGU, 2018). Sonderboring nr. 21032 viser finsand til 10 m, løsmassebrønn nr. 8589 er boret til 10.9 m (ikke mer informasjon tilgjengelig) og sonderboring nr. 21033 har ingen informasjon om dybde eller løsmasser.

Figur 13 Antatt kritisk snitt. Oransje linje 1:15-linje.

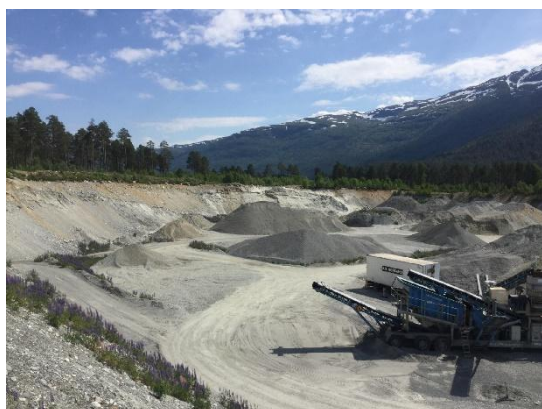
Figur 14. Fotografier fra befaring i området ved Gjølet: (a) Løsmasse-/steinuttak øst for området (b) Ingen erosjon i elv nord for sonen (c) Bilde fra skråningskant nordvest i området. (d) Bilde mot ytterkant av elvesving nedenfor Nordfjordvegen 4057.

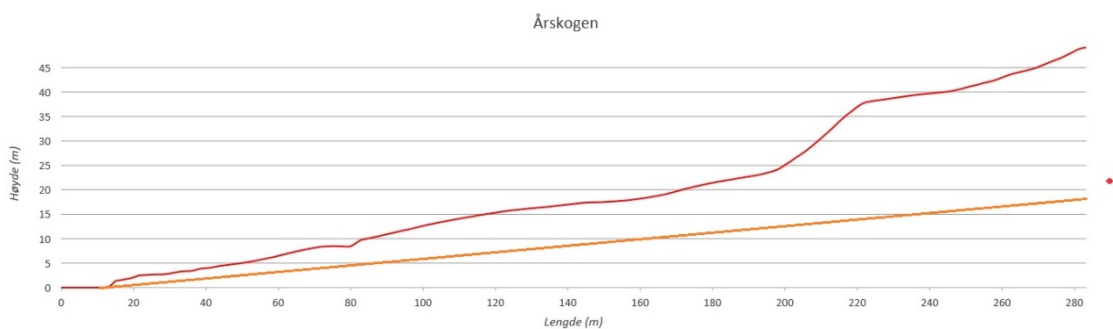
Kartnr. i vedlegg A	9
Beskrivelse av kvikkleiresone	Løsmasseskråning ovenfor fjord i vest, med elv i sør og ravine i nord.
Løsmasser fra kvartærgeologisk kart og evt. avvik	Elve- og bekkeavsetning
Skråningshøyde	Cirka 35 m.
Antatt elvedybde	Informasjon fra Mareano: helning cirka 1:4 ut i fjorden.
Erosjon og observerte løsmasser ved bekk/elv	Lite stranderosjon, ingen elveerosjon.
Evt. forbygning/erosjonssikring langs bekk/elv	Steinplastret elv.
Inngrep (forbedring/forverring av stabiliteten)	(NVE, 2018) beskriver en 156 m lang elveforbygning ved utløpet i Saelva ved Årskog camping fra 2003 (begge sider)
Skredaktivitet	Ingen.
Faresone omfatter (bebyggelse med mer)	Boliger.
Tidligere grunnundersøkellesdata og evt. annen informasjon	Informasjon NGU, Granada: Fjellbrønn nr. 70001 (38 m til berg), fjellbrønn nr. 28136 (40 m til berg).
Utførte sonderinger	Totalsondering 2-1.
Stranderosjon	Ingen observert marbakke

Figur 15. Antatt kritisk snitt. Oransje linje 1:15-linje.

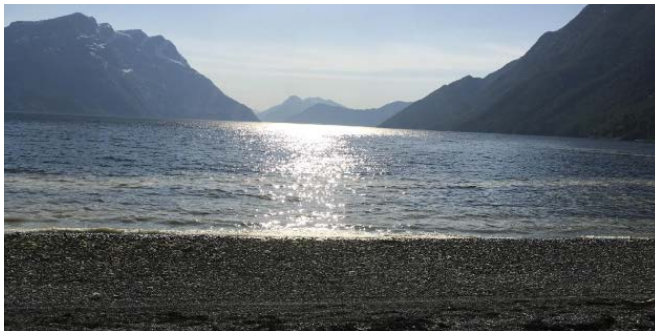
Figur 16. Fotografier fra befarings i området ved Årskogen: (a) Lite stranderosjon. (b) Lite stranderosjon.

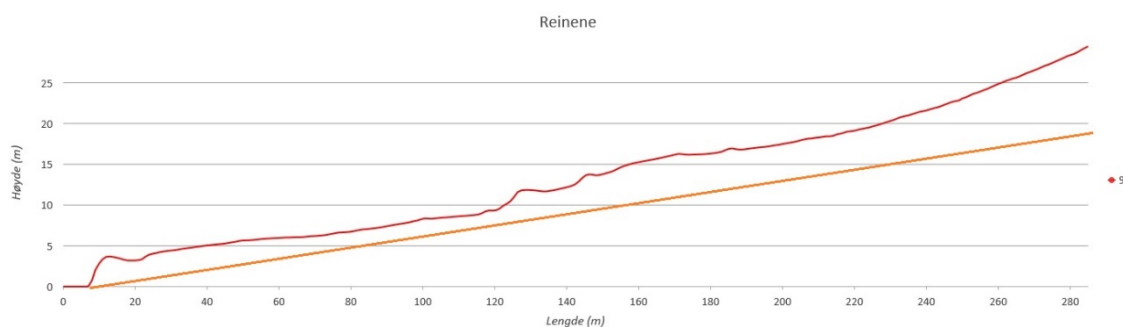
Kartnr. i vedlegg A	9
Beskrivelse av kvikkleiresone	Løsmasseskråning ovenfor fjord i sørvest, med elv/bekk/ravine i vest.
Løsmasser fra kvartærgeologisk kart og evt. avvik	Hav- og fjordavsetning.
Skråningshøyde	Cirka 30 m.
Antatt elvedybde	Informasjon fra Mareano: helning cirka 1:10 ut i fjorden.
Erosjon og observerte løsmasser ved bekk/elv	Ingen stranderosjon, ingen elveerosjon.
Evt. forbygning/erosjonssikring langs bekk/elv	Steinplastret elv, steinmur langs fjord.
Inngrep (forbedring/forverring av stabiliteten)	(NVE, 2018) beskriver en 156 m lang elveforbygning ved utløpet i Saelva ved Årskog camping fra 2003 (begge sider), samt en 70 m lang elveforbygning på sørlig elveside ved Lote i Saelva nord i området fra 1986.
Skredaktivitet	Ingen.
Faresone omfatter (bebyggelse med mer)	Boliger.
Tidligere grunnundersøkellesdata og evt. annen informasjon	Informasjon fra NGU, Granada: Fjellbrønn nr. 93545 (dybde til fjell 40 m).

Figur 17. Antatt kritisk snitt. Oransje linje 1:15-linje.

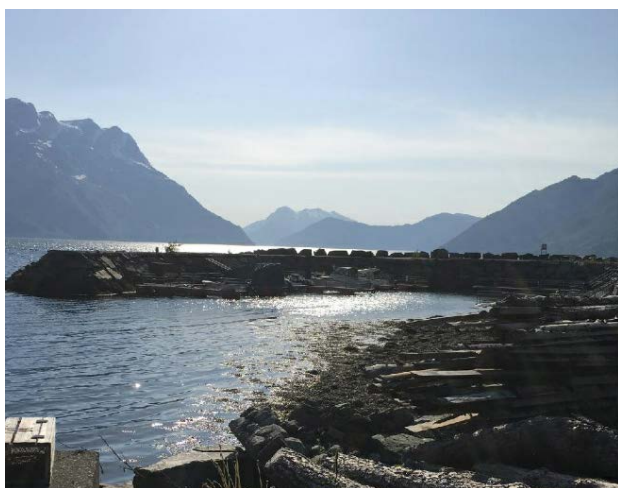
Figur 18. Fotografier fra befaring i området ved Reinene: (a) Molo ved fjord. Fjordkanten er steinplastret bortover. (b) Steinplastret mot nordre elv/bekk. (c) Rullesteinsstrand der det ikke er steinplastret.
