Til: NVE
v/ Ingrid Havnen
Kopi til:
Dato: 2019-08-30
Rev.nr. / Rev.dato: 0 /
Dokumentnr.: 20180186-01-TN
Prosjekt: Kvikkleirekartlegging Sogn og Fjordane
Prosjektleder: Kristine H. H. Ekseth
Utarbeidet av: Kristine H. H. Ekseth
Kontrollert av: Marius M. Søvik

Befaringsrapport, andregangsbefaring Stryn kommune

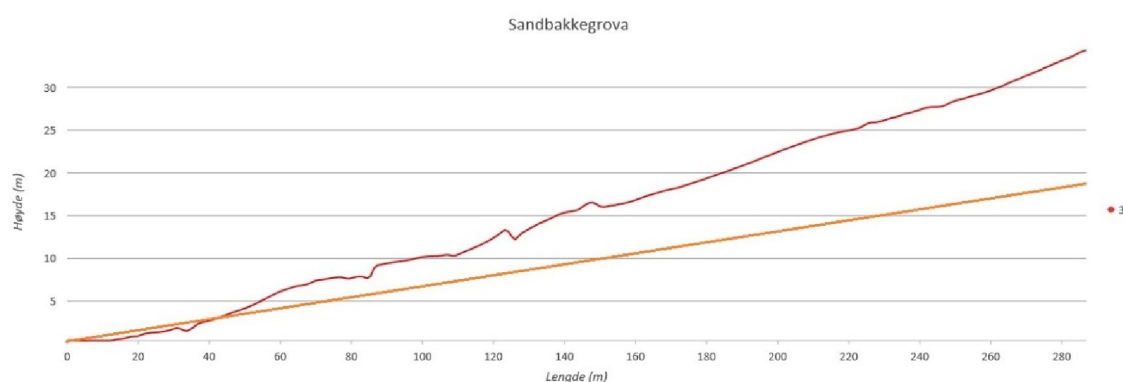
Figur 1 Antatt kritisk snitt. Oransje linje 1:15-linje.

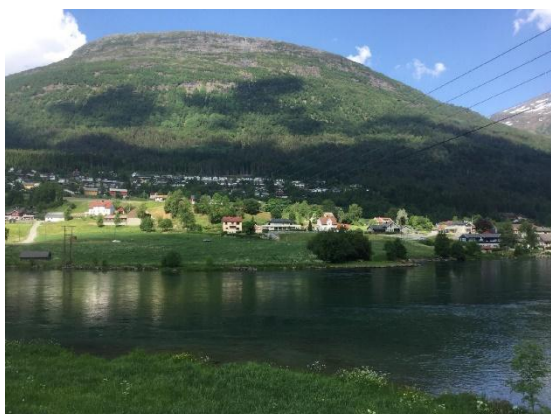
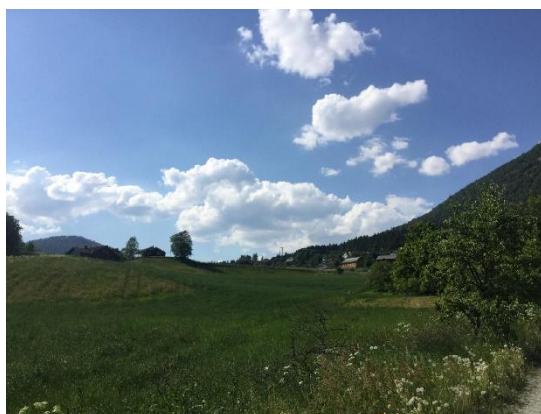
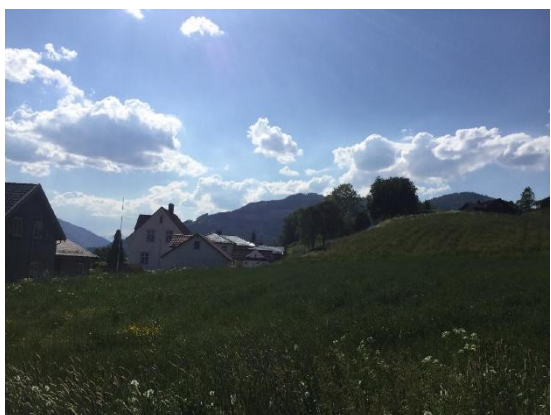
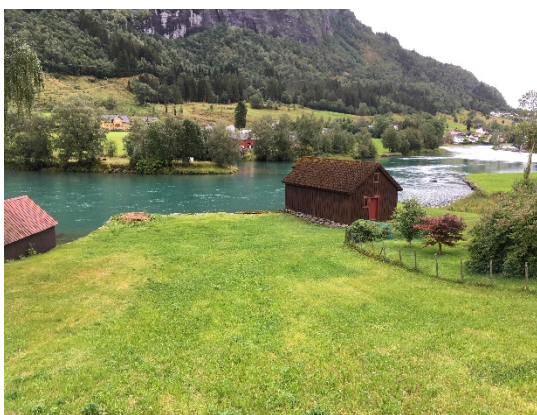
Figur 2. Fotografier fra befarings i området ved Nedstryn: (a) Oversiktsbilde. (b) og (c) Bilder ut over terrassen. (d) Steinsatt/bearbeidet område ut mot elven.

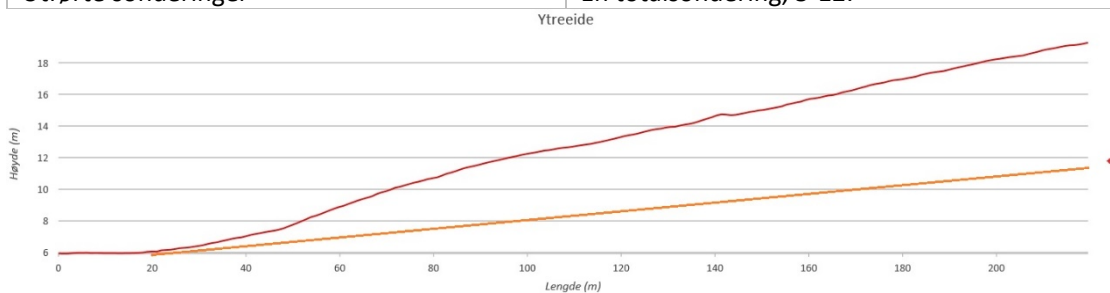
Figur 3 Antatt kritisk snitt. Oransje linje 1:15-linje.

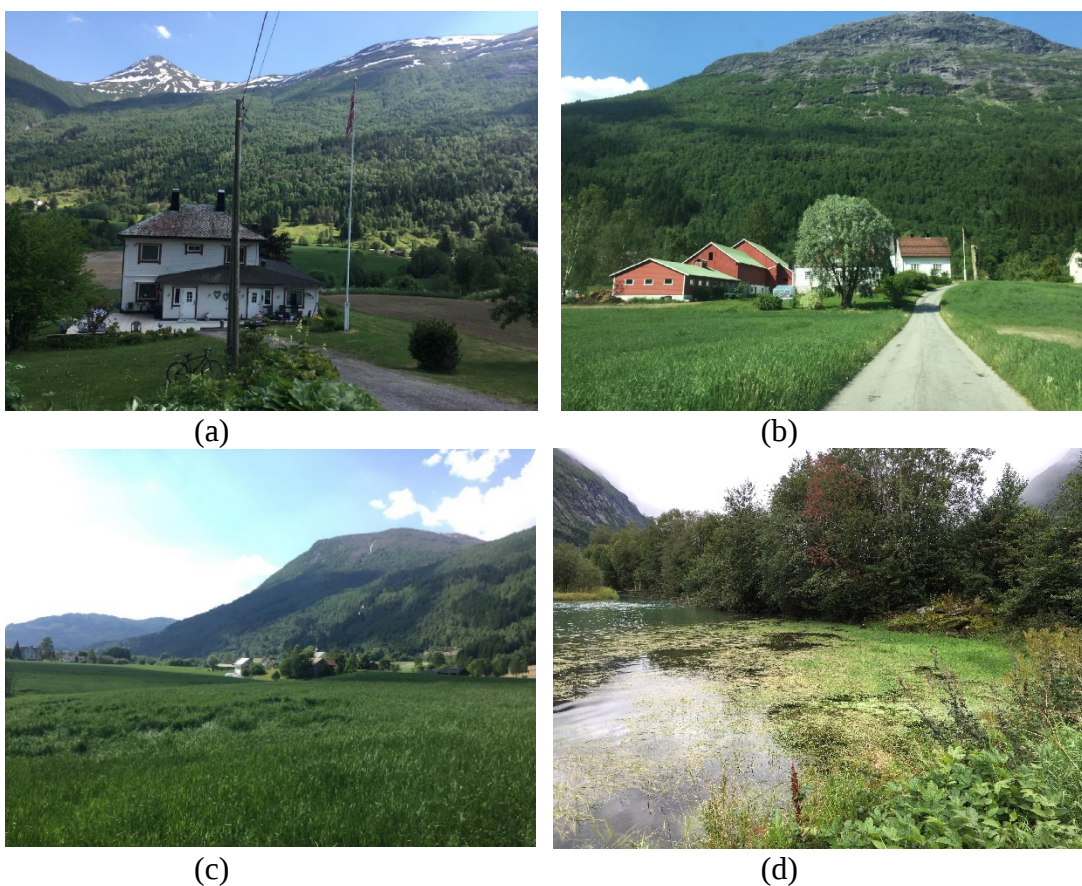
Figur 4. Fotografier fra befarings i området ved Ytreeide: (a) og (b) Noe av bebyggelsen på ryggen. (c) Utsikt ut over terrassen nede til venstre. (d) Bakevje i elvesving sørøst i sonen.

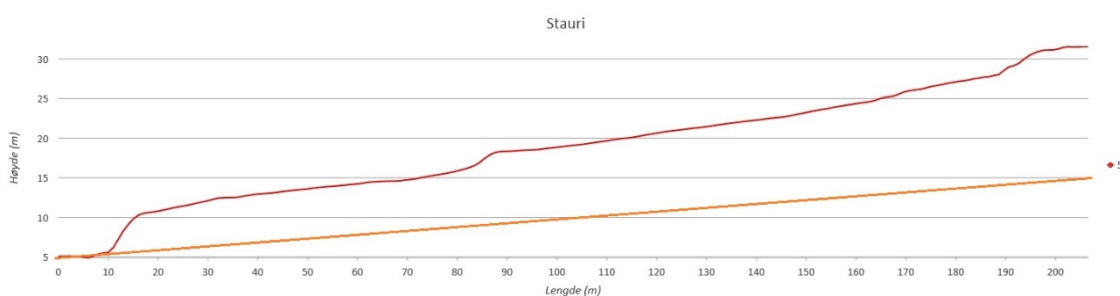
Figur 5 Antatt kritisk snitt. Oransje linje 1:15-linje.

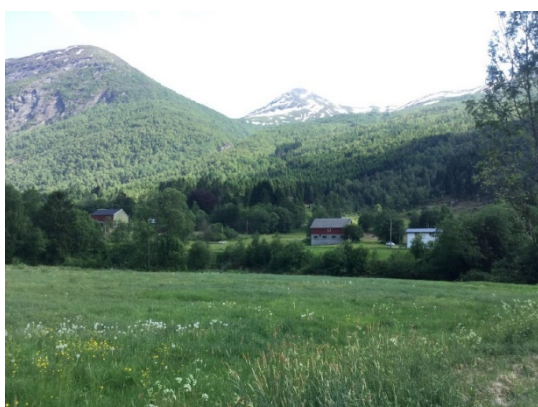
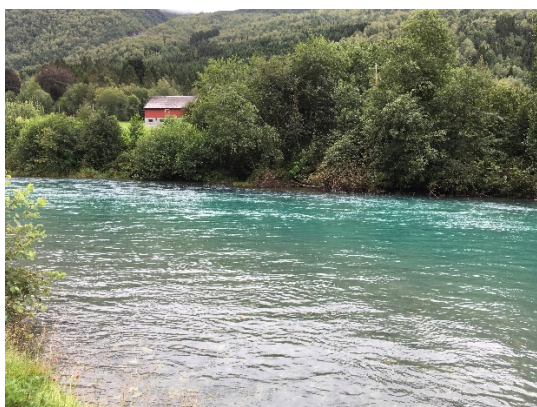
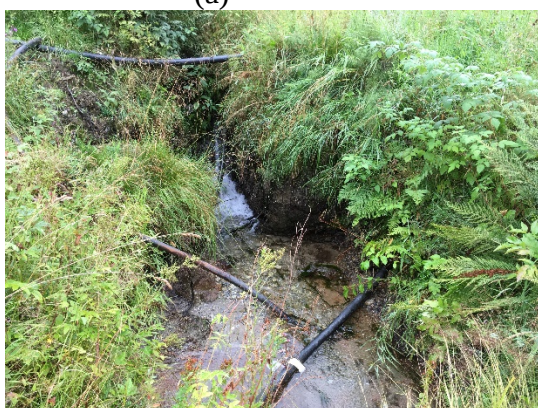
Figur 6 Fotografi fra befarings i området ved Stauri: (a) Oversiktsbilde av bebyggelsen på Stauri. (b) Ingen erosjon langs elvekanten. (c) Noe erosjon i bekk øst i sonen.

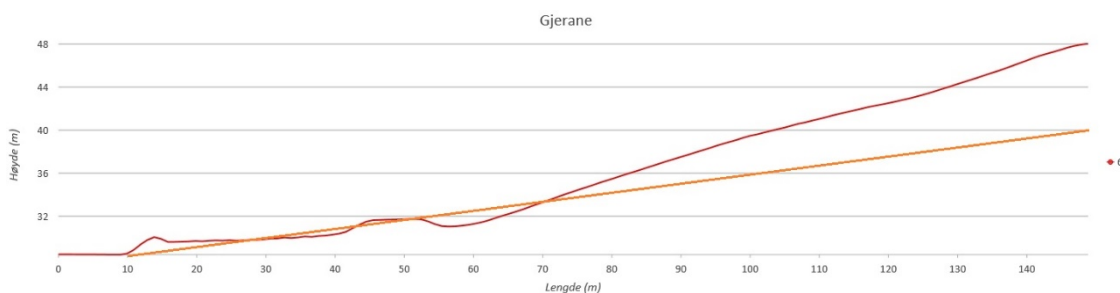
Figur 7 Antatt kritisk snitt. Oransje linje 1:15-linje.

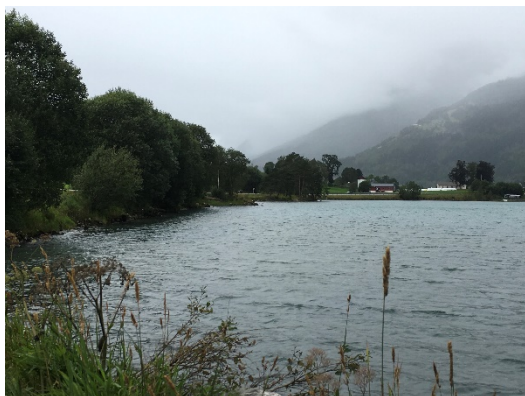
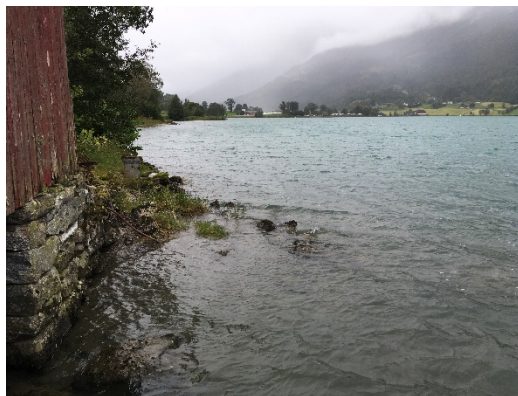
Figur 8 Fotografi fra befarung i området ved Gjerane: (a) og (b) Ingen erosjon langs vannkant.

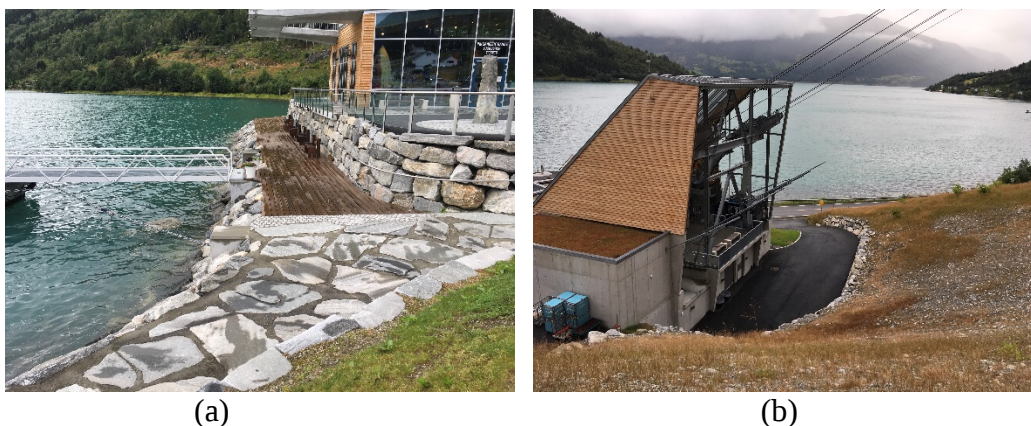
Figur 9 Fotografier fra befaringsområdet ved Gjølmunna: (a) steinplastring/forbygging ved butikken ved gondolbanen, (b) utsikt fra ledevoll ned til sjøen.

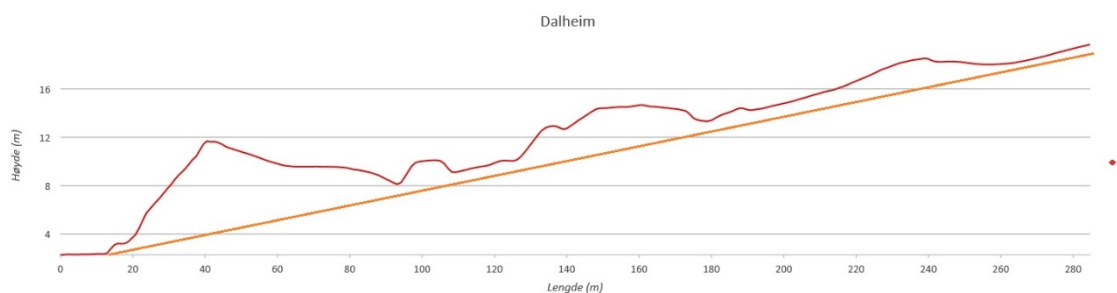
Figur 10 Antatt kritisk snitt. Oransje linje 1:15-linje.

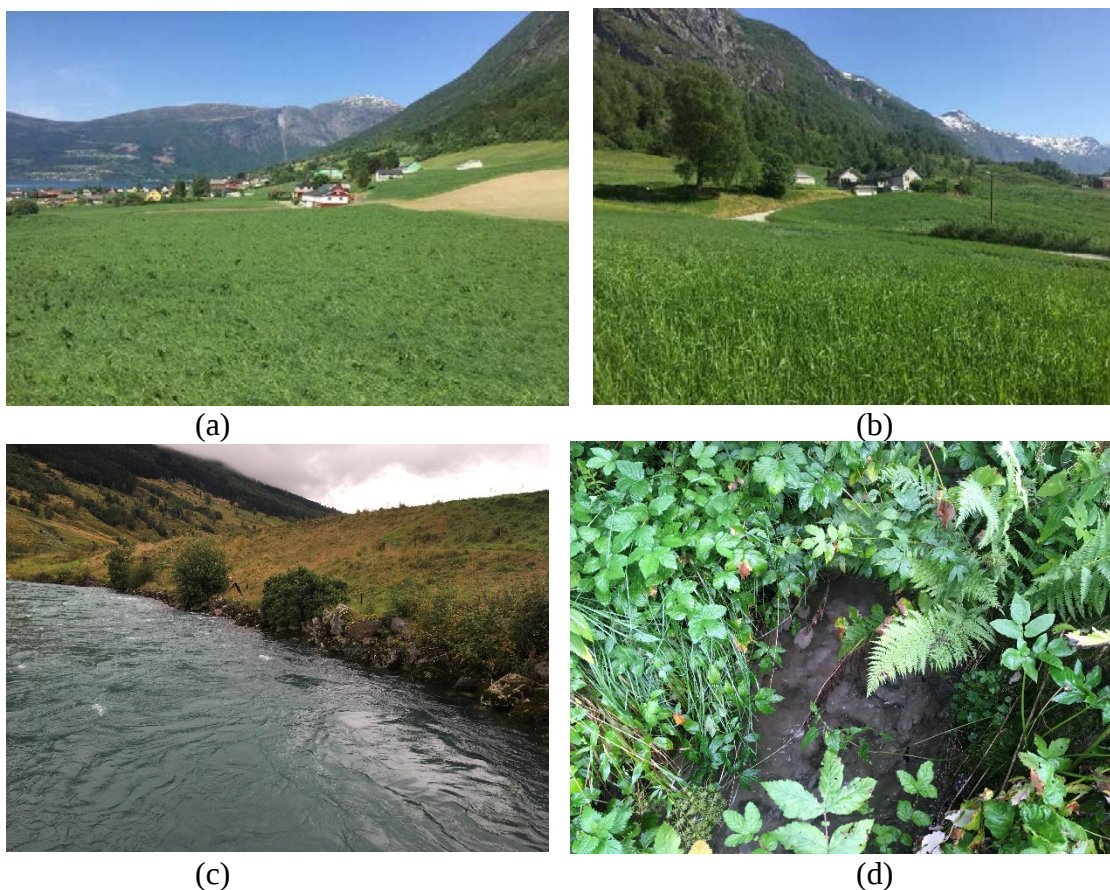
Figur 11. Fotografier fra befaring i området ved Dalheim: (a) Bilde tatt fra sør i området, mot nord. (b) Bilde fra midt i området, opp mot bebyggelsen. (c) Steinsatt langs elvebredd. (d) ingen erosjon i bekk sør i sonen.
