Befaringsnotat

Sak:	Befaring i Leirkupvassdraget		
Møtedato:	25.5.2011	Kl.:	Sted: Leirkup
Til stede:	25.05.2011: Jan Helge Johansen, Anna Arneberg, Paul Eriksen, Kjell Henrik Semb, Jan Eirik Hønsi, Terje Sjøvaag (26.05.2011) 14.12.2011: Jan Helge Johansen, Terje Sjøvaag, Jan Eirik Hønsi		
Fravær:			
Befaringsleder:	Jan Helge Johansen		
Referent:	Jan Eirik Hønsi	Dato/sign.:	07.02.2012
Saksnr.:	200703158	Arkiv:	411
Kopi:	Anne Cathrine Sverdrup, Eirik Traae

Grenland landbrukskontor innkalte til befaring i Leirkupvassdraget 25-26 mai 2011. Det ble også gjennomført en befaring av sidebekken til selve hovedvassdraget 14.12.2011. Formålet med befaringene er å kartlegge status for vassdraget og å komme frem til eventuelle tiltak som kan redusere faren for erosjonskader og ras i vassdraget.

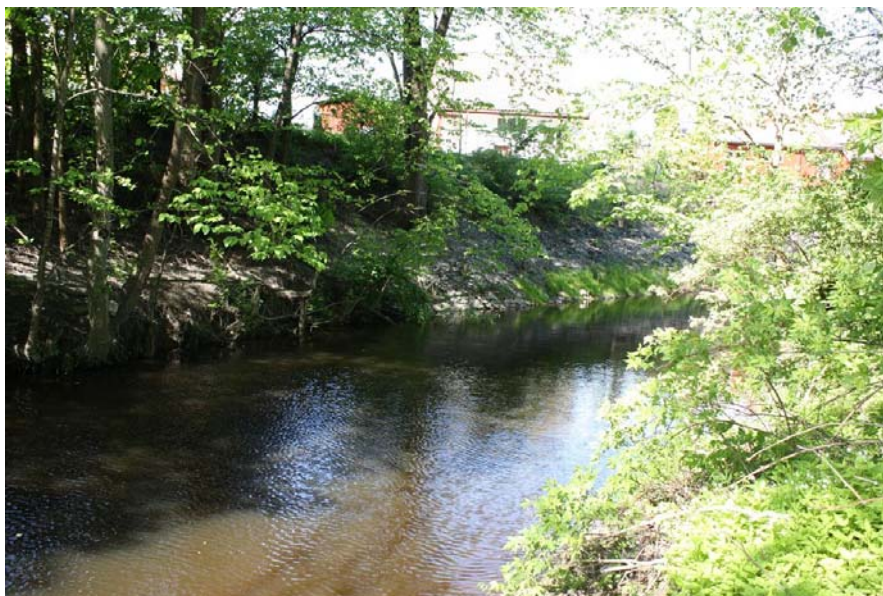
Bilde nr 1

Utglidning og aktiv erosjon på elvekanten mot øst.

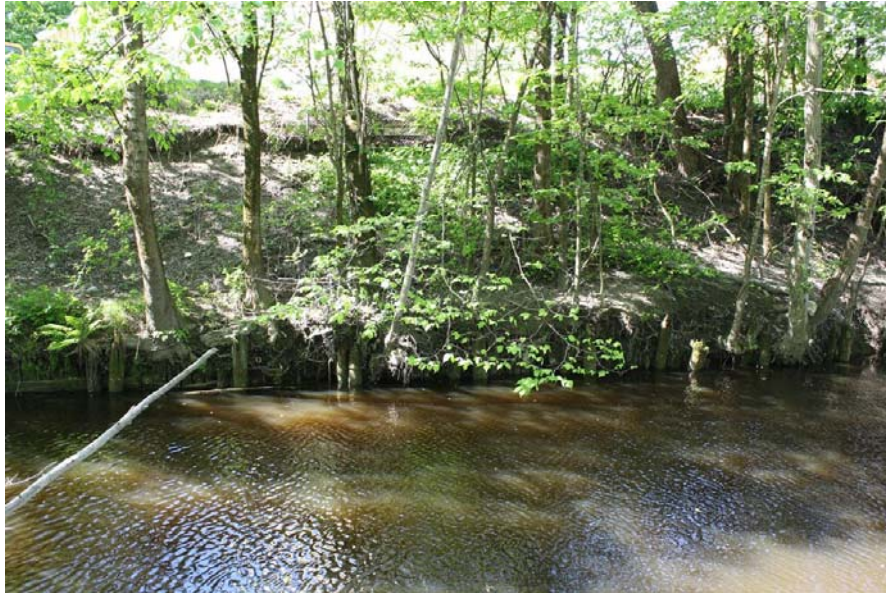
Bilde nr 2

Gammel forbygning av tre. Kvalitet og fremtidig levetid for disse forbygningene er usikker. Forbygningene består av nedslåtte trepeler med liggende bordkledning i bakkant. Høyden på forbygningen er flere steder så lav at disse vil være dykket ved flom.

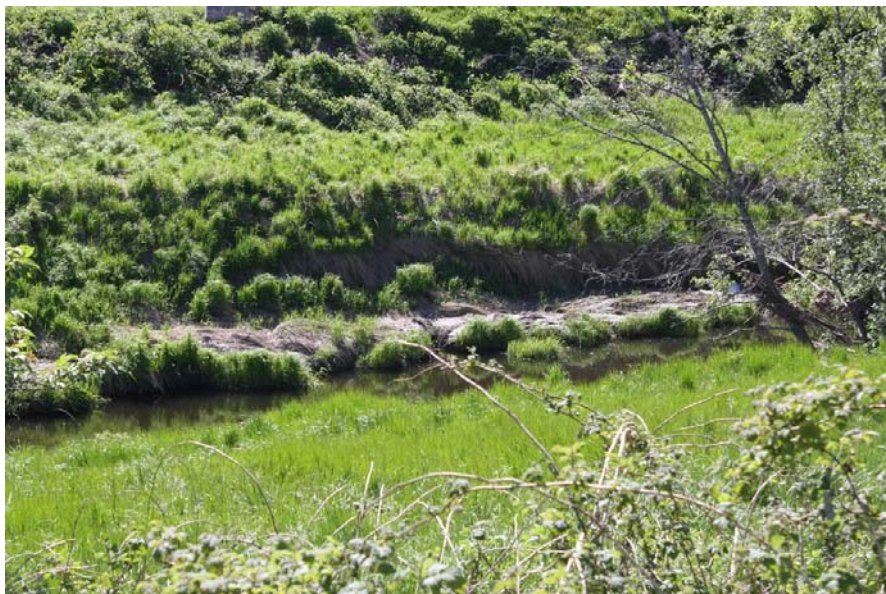
Bilde nr 3

Spor av tidligere utglidning og pågående utglidning i elvekant mot øst. Lengde på utglidning er ca 40-50 meter med en høydeforskjell på 4-6 m. Utglidningen har dannet en ny terrasse i terrenget.

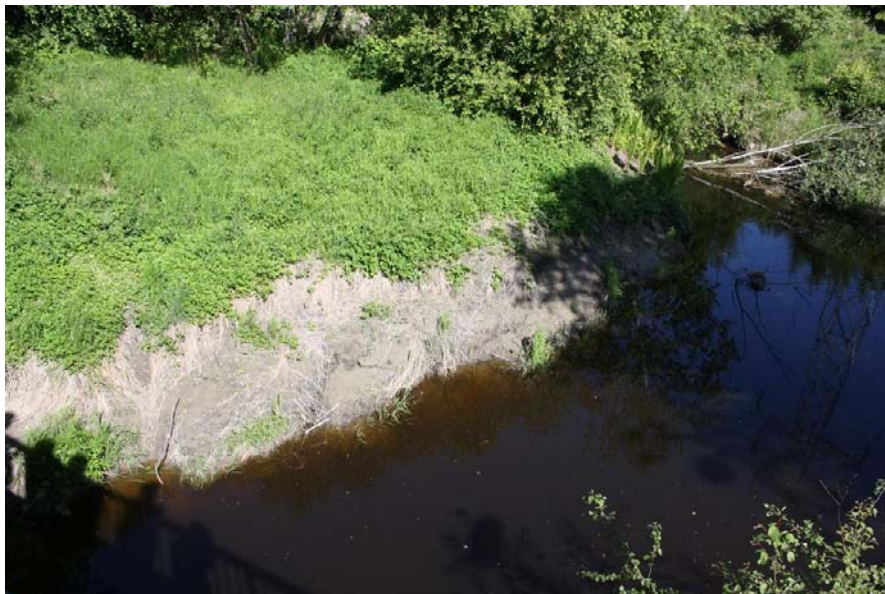
Bilde nr 4

Utglijning nedstrøms av bru over til Kjølnes. Blottlagt leire over ca 30m. Legg merke til trefall til høyre i bilde. Høydeforskjellen fra bekken er ca 2-4 m

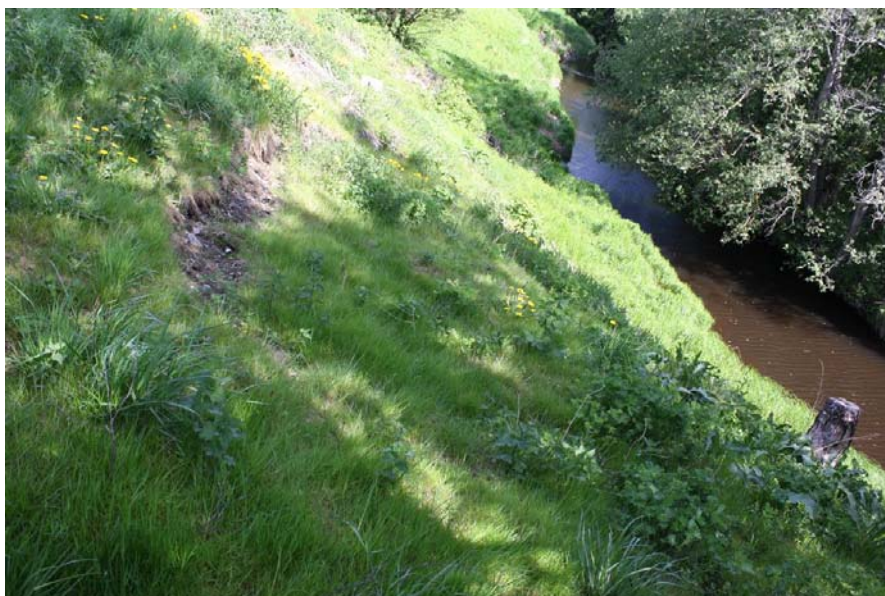
Bilde nr 5

Sprekkedannelser og sig i terrenget. Sprekkene er ca 30 m lange og finnes i flere nivå over bekken Høyden på bekkekanten er her ca 6- 10 m.

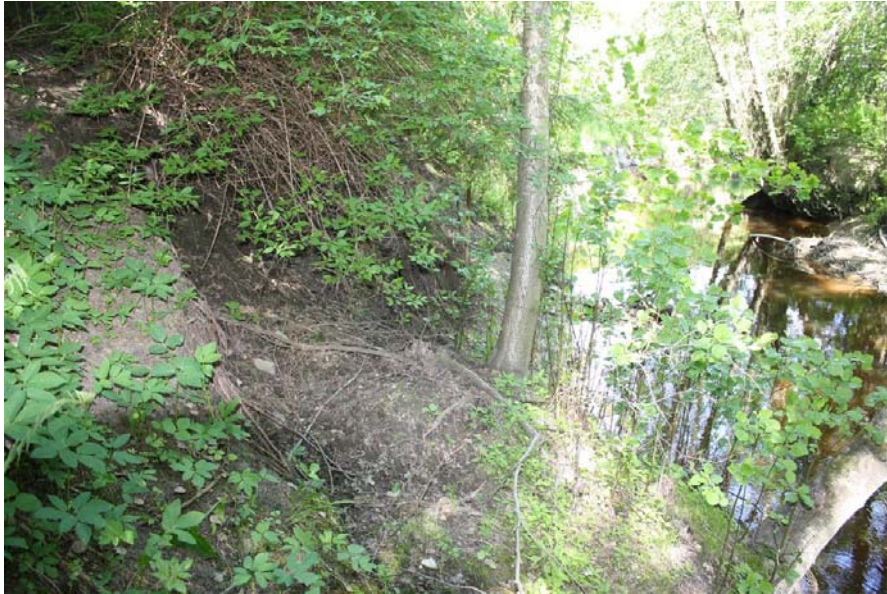
Bilde nr 6

Utglidning nedstrøms av forbygning ved Gartnerløkka. Høydeforskjell på bekkekanten er her 6-10 m.

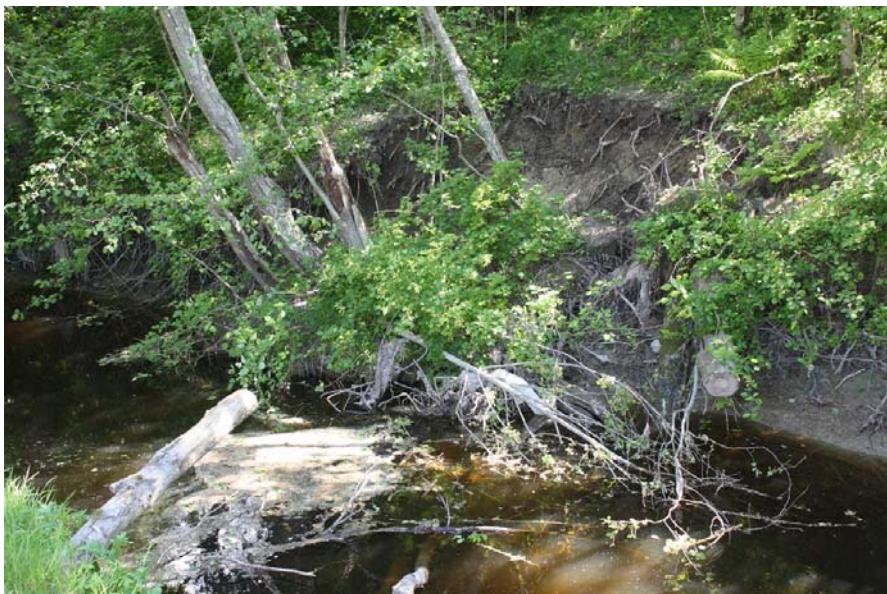
Bilde nr 7

Utglidning på elvekant mot øst. Lengde ca 6 m Bekkekant 2-5 m

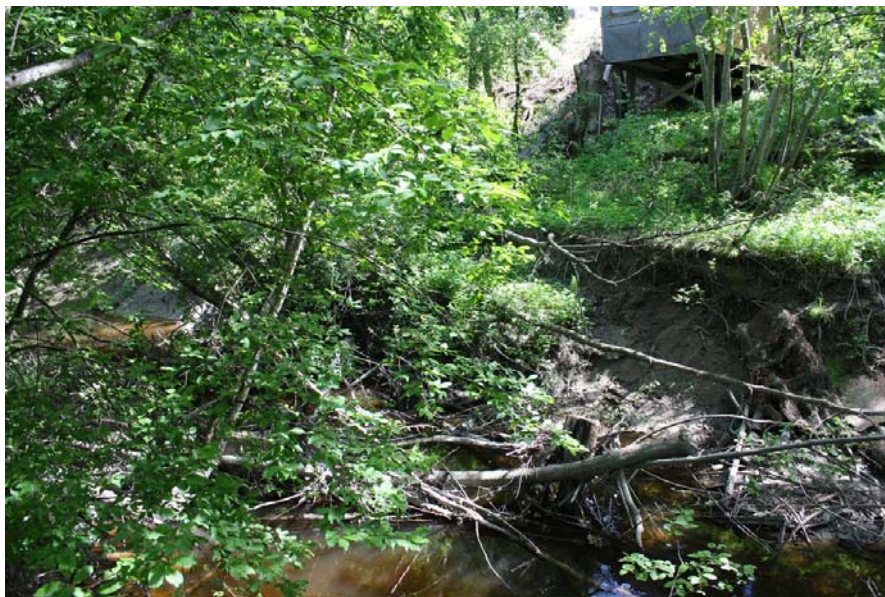
Bilde 8

Utglidning og aktiv erosjon på begge sider av bekken. Lengde ca 20 m.
Høyde ca 2-4 m Aktiv erosjon i hele området.

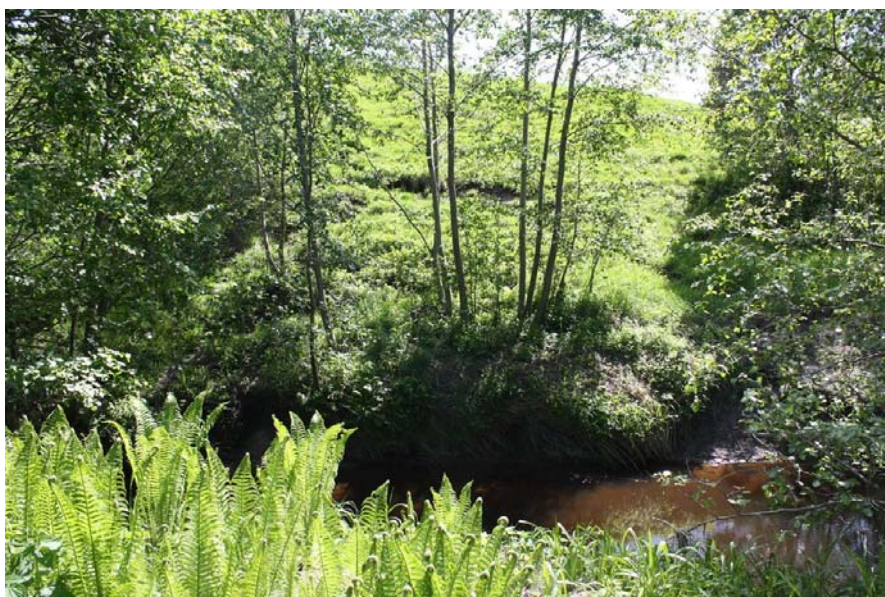
Bilde nr 9

Bruddkant i terrenget i elveskråning mot øst Bruddkant anslått til 30 m
lengde. Høyde ca 6-12 m. Aktiv erosjon i bekkekant.

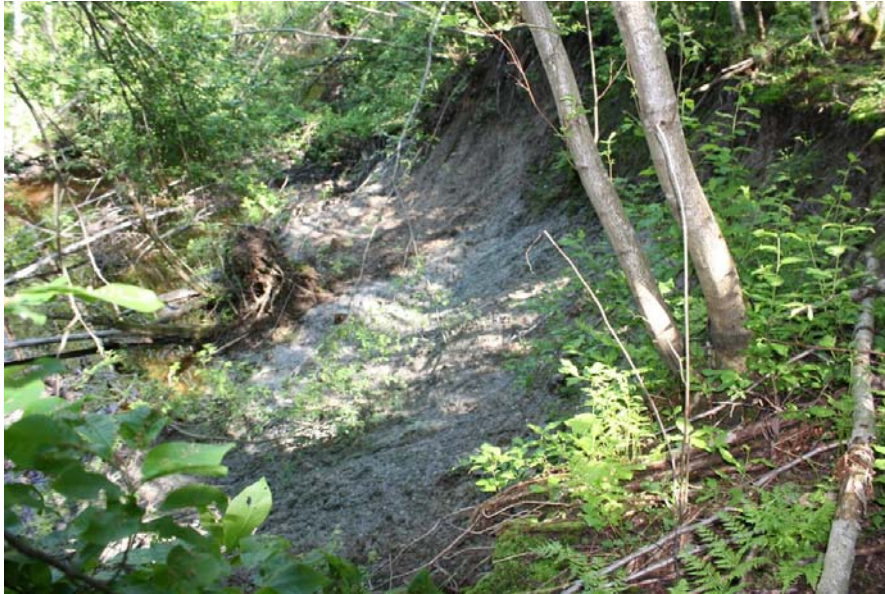
Bilde nr 10

Utglidning oppstrøms av forbygning på elvekant mot øst. Lengde ca 20m
Høyde ca 4 m

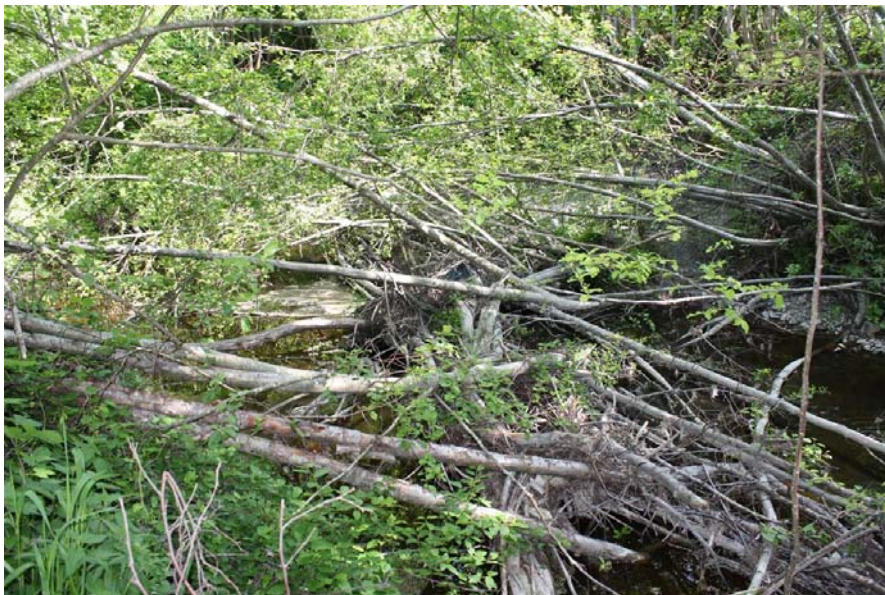
Bilde nr 11

Utglidning av østre elveskråning. Utglidningen har veltet mye vegetasjon ut i bekken med fare for proppdannelse ved flomvannsføring.

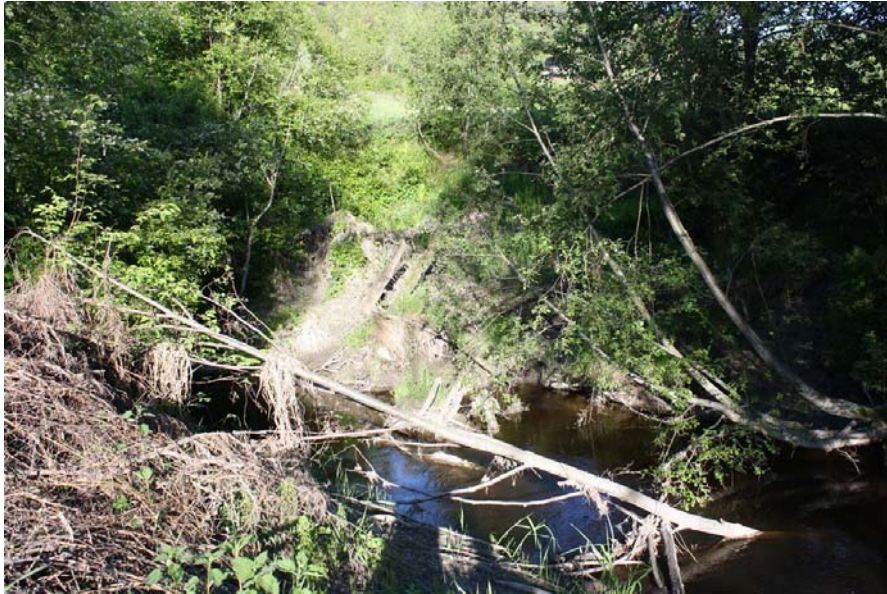
Bilde nr 12

Annet eksempel på mindre utglidning som har medført trefall i bekken med påfølgende fare for oppstuvning ved flom. Lengde på utglidning ca 8 m
Høyde 3 m

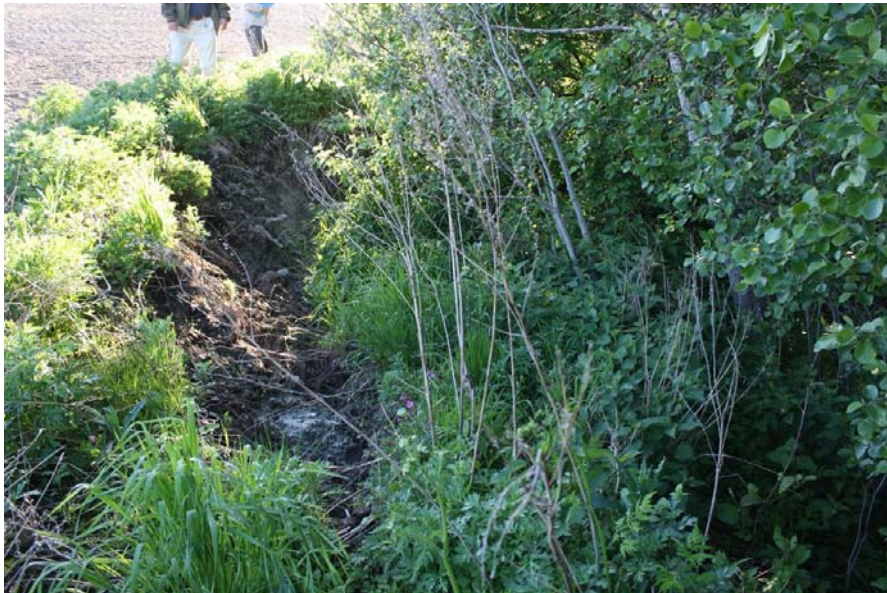
Bilde nr 13

Utglidning i elveskråningen mot vest. Lengde ca 30 m Høyde ca 6 m

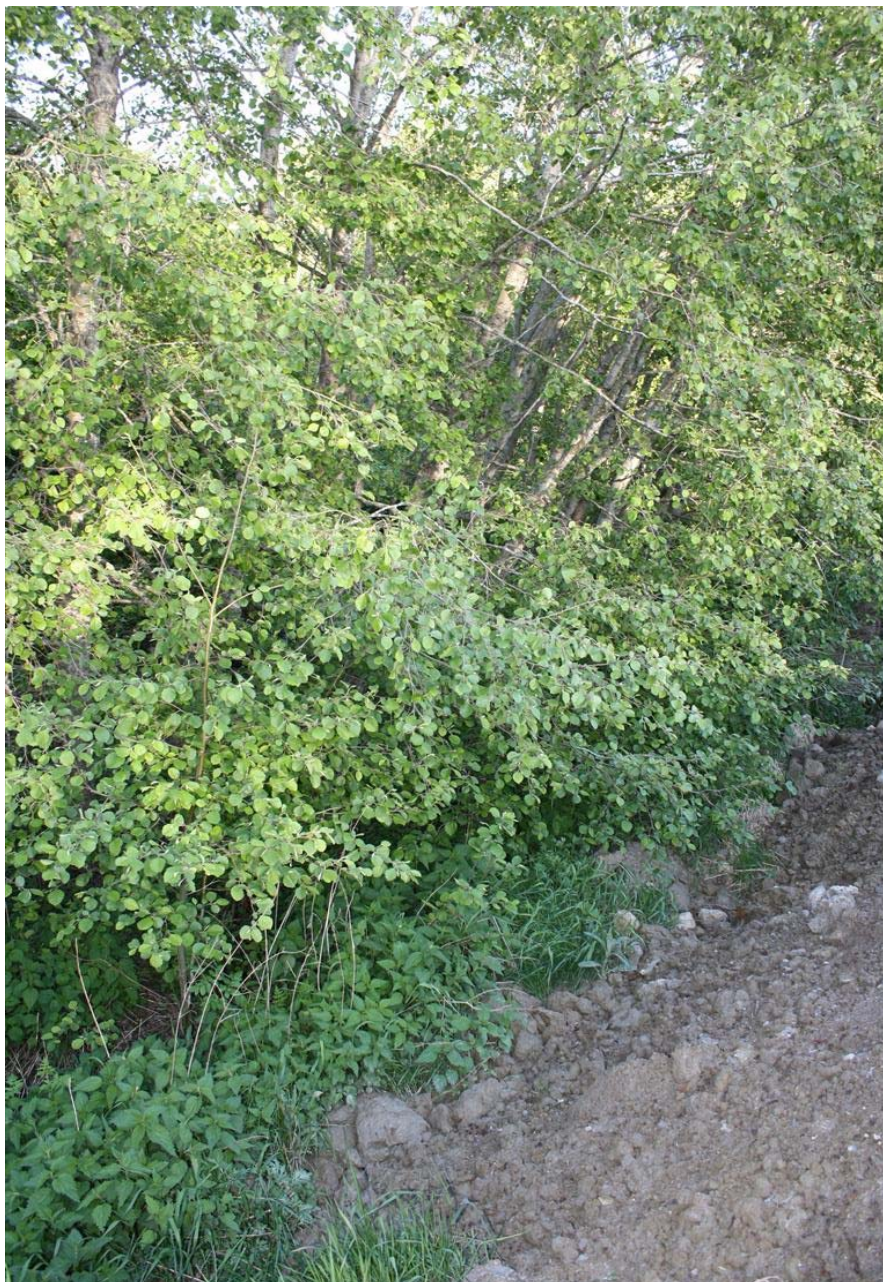
Bilde nr 14

Større utglidning i elveskråning mot vest, med uheldig tipping av fyllmasser på topp av rasskråning. Legg merke til vegetasjonen som nå tipper inn mot jordekanten Lengde ca 40 m Høyde ca 3-6 m

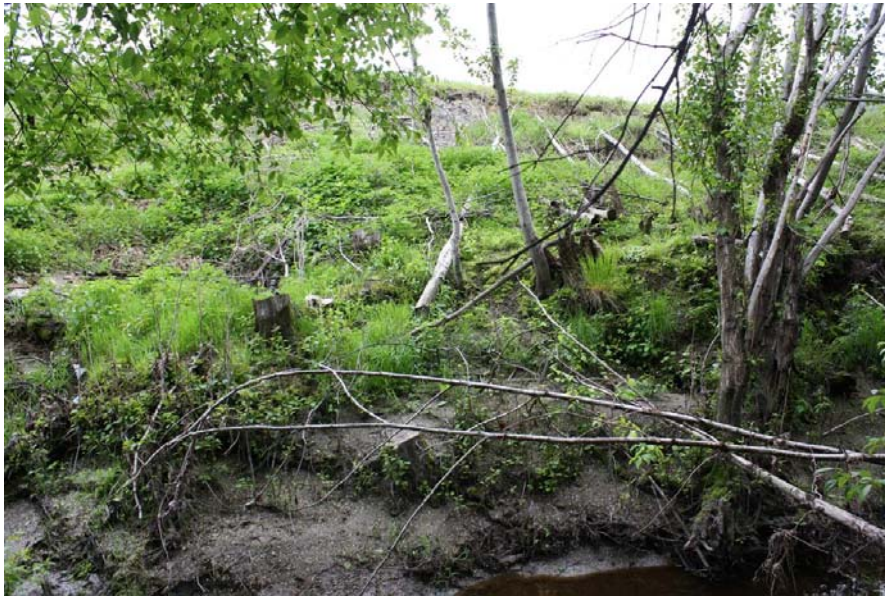
Bilde nr 15

Ca 40 meter utglidning i elveskråning mot øst Bruddkant på topp av bekkekant. Høydeforskjell 6-8 m

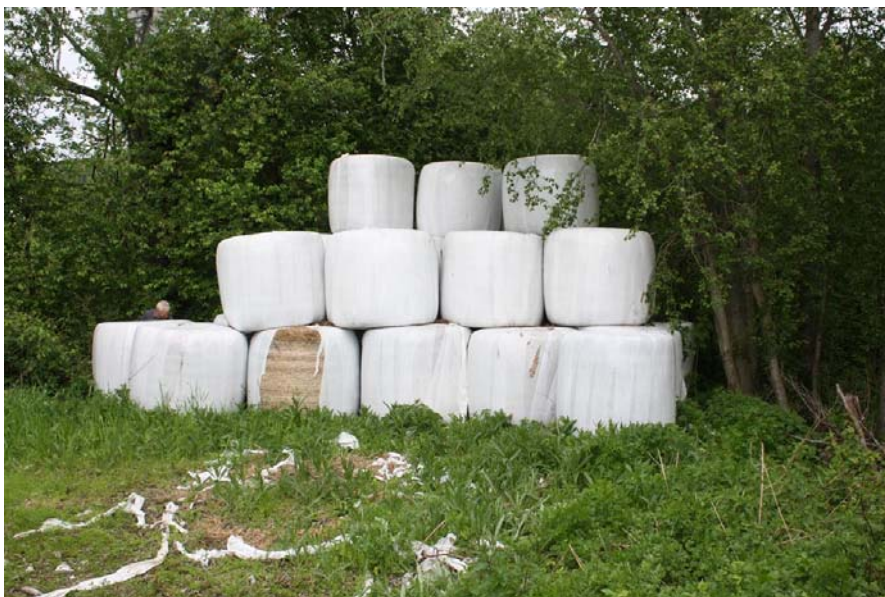
Bilde nr 16

Uheldig lagring av rundballer på elvekanten. Slike lagere medføre store ekstra laster på elveskråningen. Lageret ligger også svært utsatt til i forhold til flom. Rundballer som blir tatt av bekken i flom medfører en stor fare for proppdannelse i bekken som kan medføre utgunstig erosjon i elveskråningene

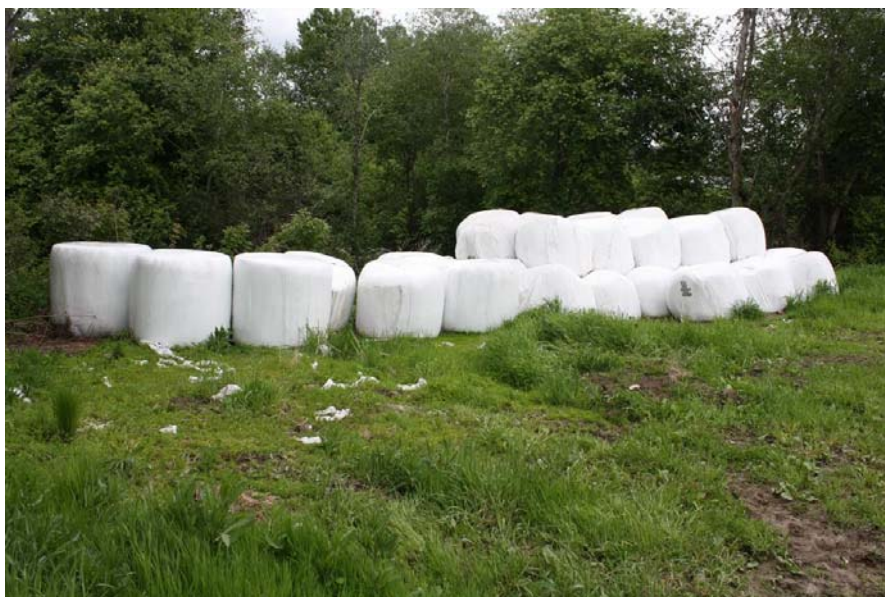
Bilde nr 17

Nok et eksempel på uheldig lagring av rundballer i nærheten av vassdraget.

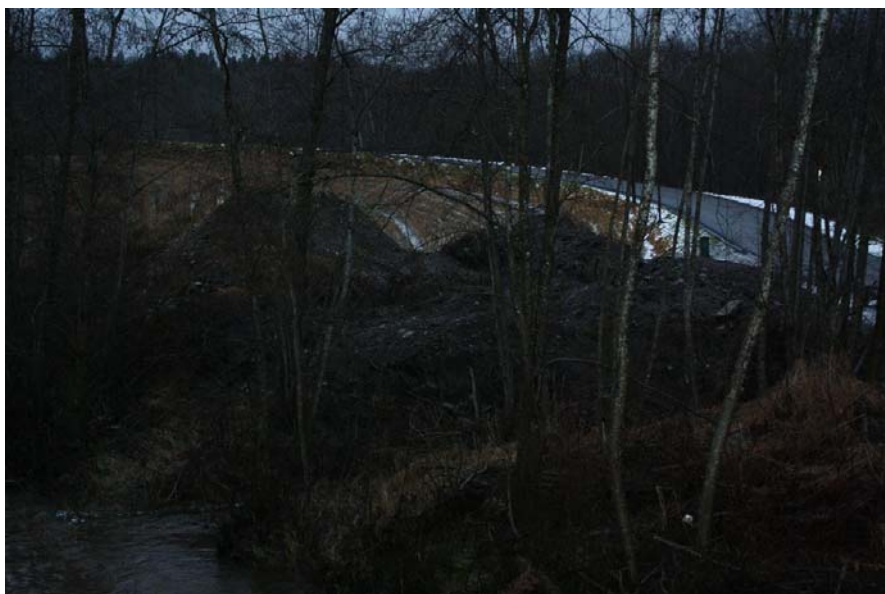
Bilde nr 18

Uheldig masselagring ved Åltveit bru. Jordmasser er tippet ut mot bekken. Grunnforhold er må i forbindelse med massedeponier kontrolleres av geoteknisk fagpersoner i områder med marine avsetninger. Deponi ut mot vassdrag må videre godkjennes før utførelse.

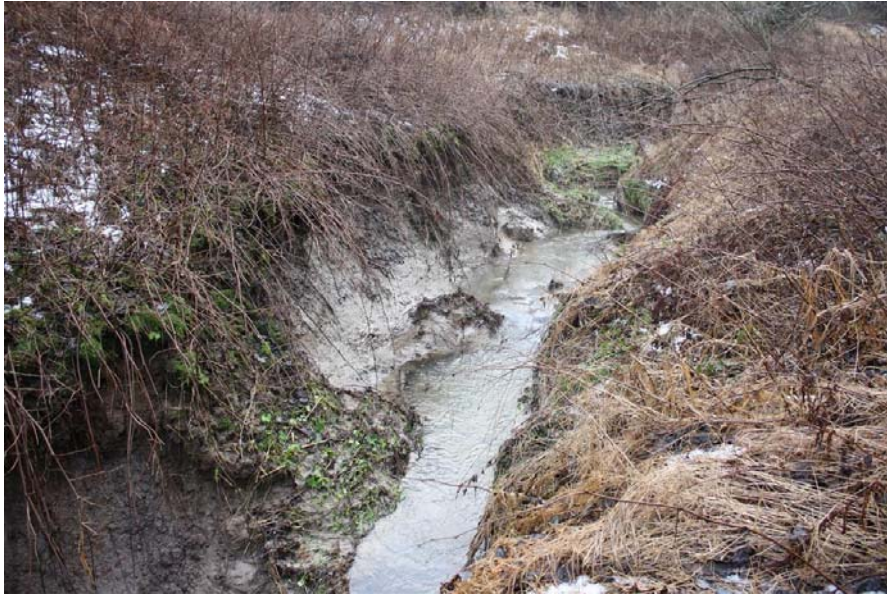
Bilde nr 19

Aktiv erosjon i sidebekk ved Bekkevar. Bekken har kraftig blakka vann med blokklagt leire sidene.

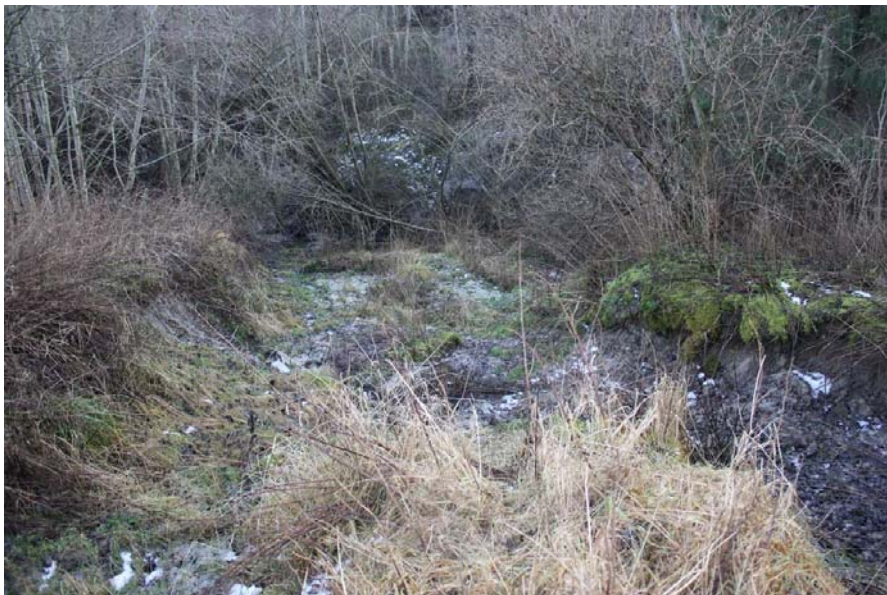
Bilde nr 20

Større utglidning i sidebekk ved Bekkevar. Her er elveskråningene til dels høye og bærer preg av utglidninger og aktiv erosjon. Lengde på utglidningen her er ca 10 med en høydeforskjell på 12-15 m. Motsatt side av ravina har synlige tegn på en tidligere utglidning på ca 50 m.

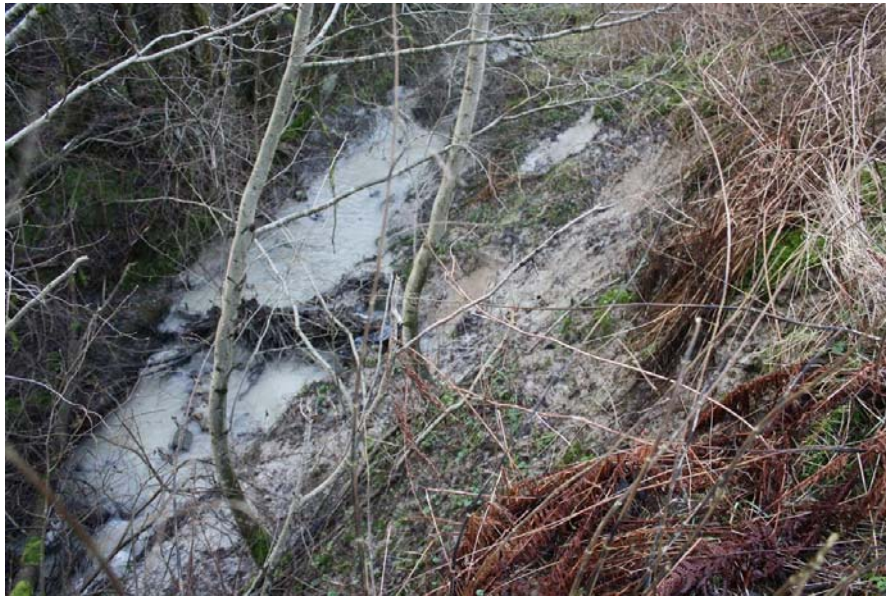
Bilde nr 21

Blakka vann i sidebekk med blottlagt leire

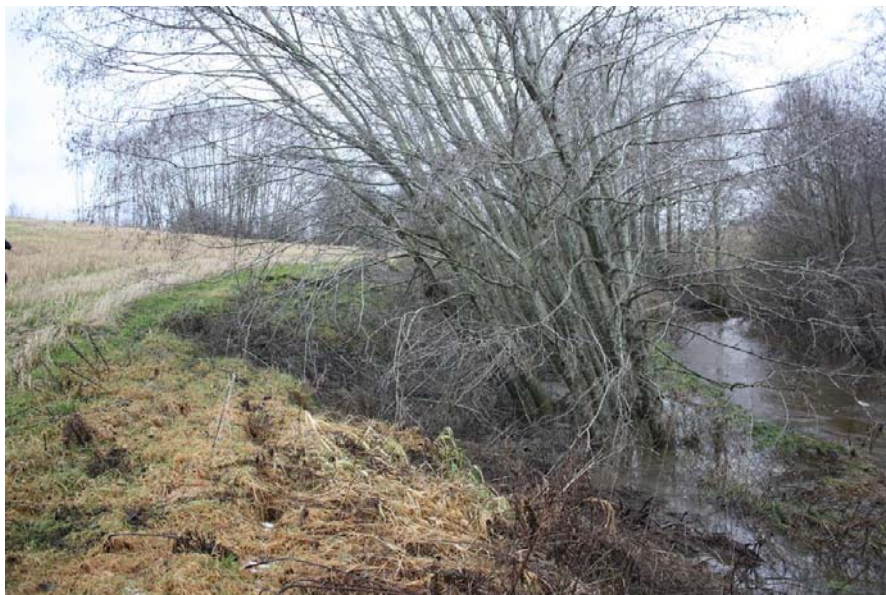
Bilde 22

Større utglidning inn mot hovedbekken. Samme utglidning som vist på bilde nr 14.

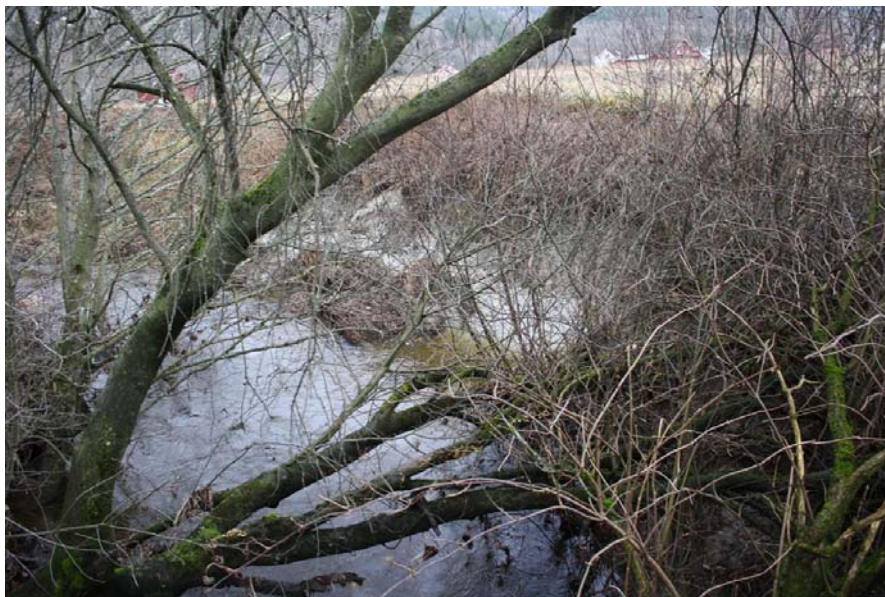
Bilde nr 23

Utglidning i Kjærrabekken Lengde ca 20 m høyde ca 4 m

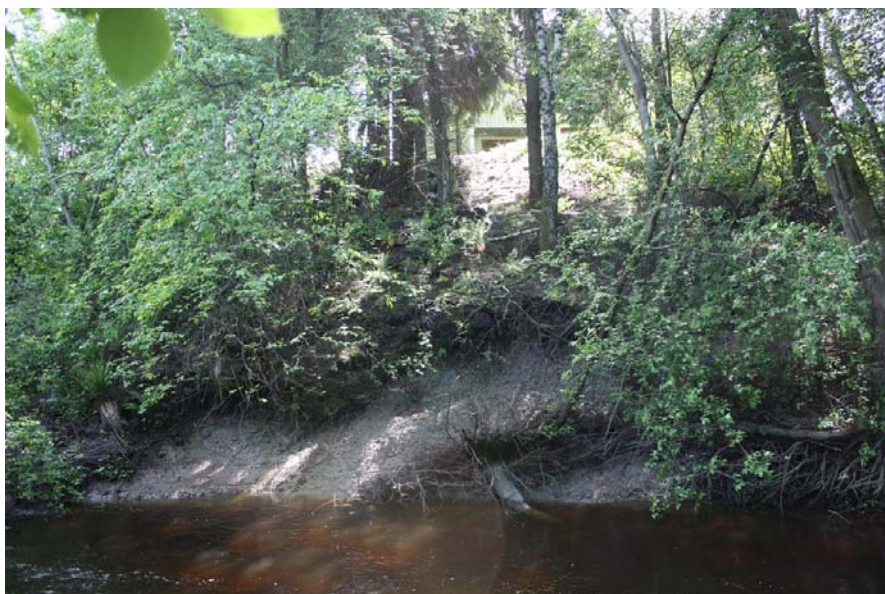
Bilde 24

Eksempel på aktiv erosjon i elveskråningene

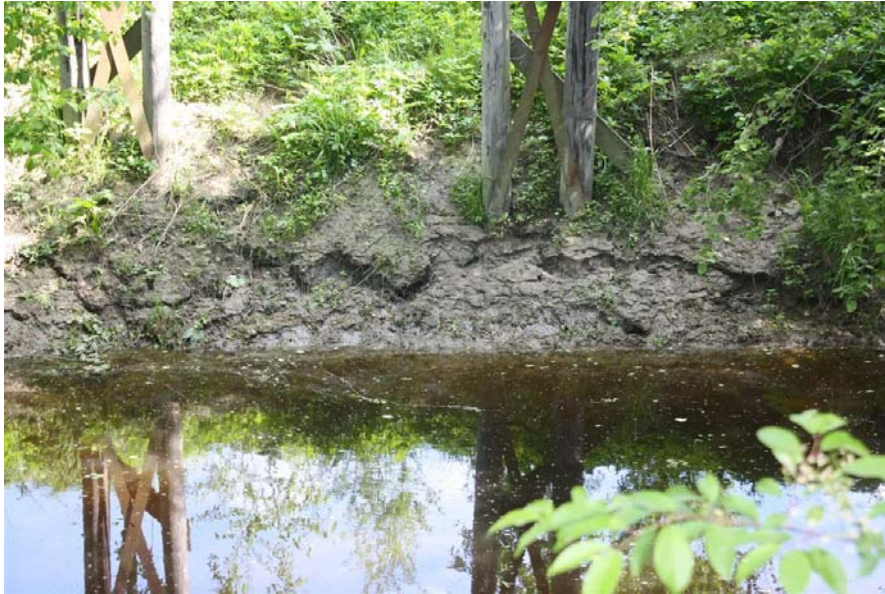
Bilde nr 25

Ytterligere eksempel på aktiv erosjon

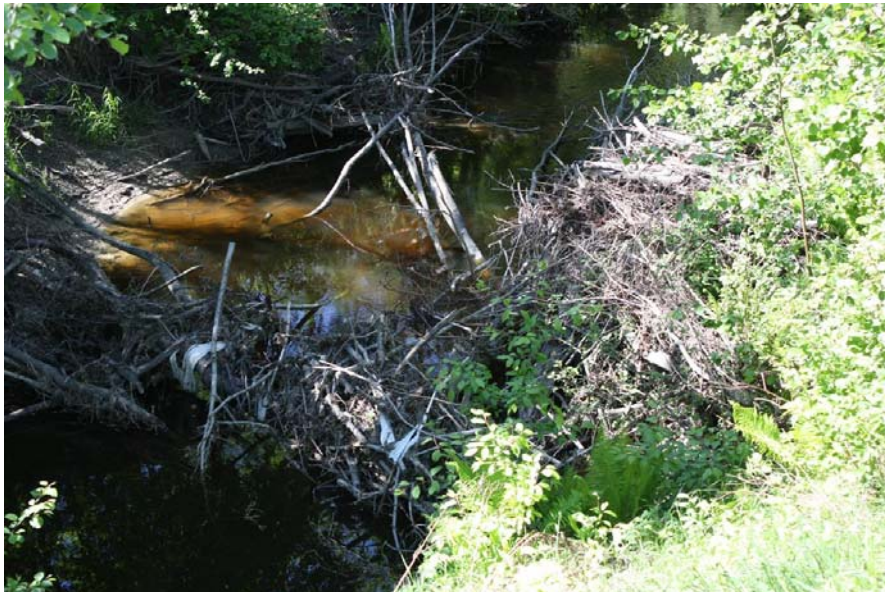
Bilde nr 26

Eksempel på at vegetasjon og søppel danner rekdammer i bekken

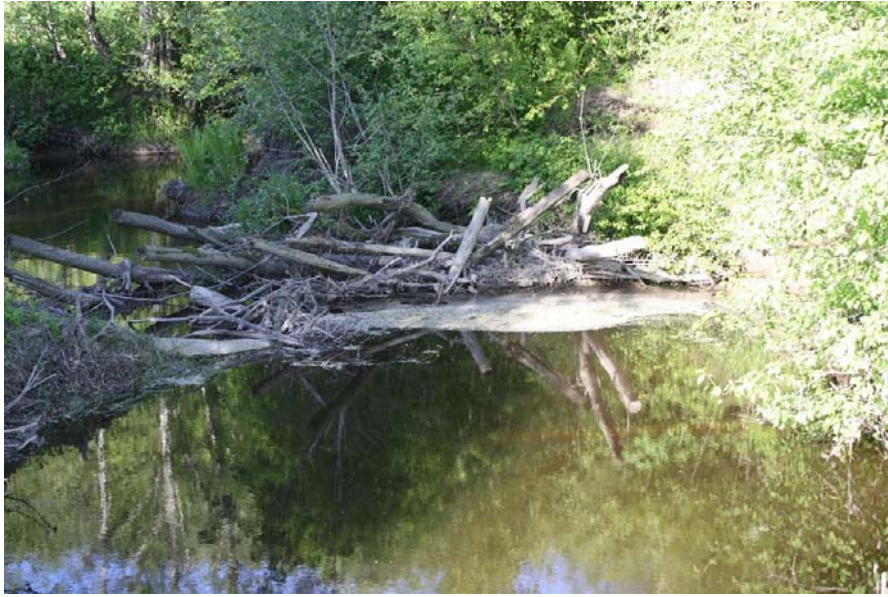
Bilde nr 27

Eksempel på større rekdam i hovedbekken
