NOTAT

OPPDRAG	NVE Kvikkleirekartlegging Skien-Porsgrunn	DOKUMENTKODE	10201732-01-RIG-NOT-04
EMNE	Befaring av eksisterende kvikkleiresoner	TILGJENGELIGHET	Åpen
OPPDRAGSGIVER	NVE	OPPDRAGSLEDER	Marina Shorokhova
KONTAKTPERSON	Ellen Davis Haugen	SAKSBEHANDLER	Daniel Lennartsson
KOPI		ANSVARLIG ENHET	2012 BVT Geofag

Befaring av eksisterende kvikkleiresoner

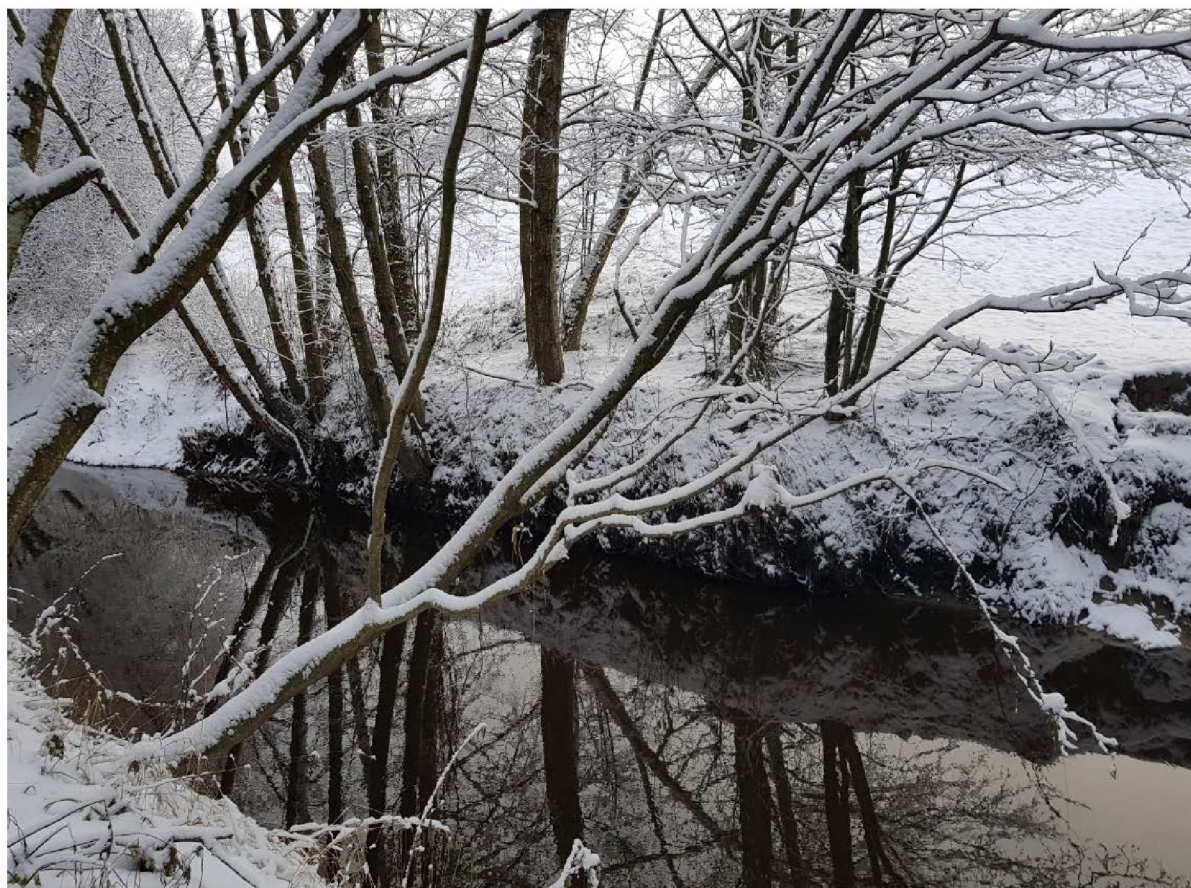
Generelt er vannet klart, det er registrert pågående erosjon hvor vannet har erodert massene rundt trerøtter i strandkanten, se Figur 2-1.

Figur 2-1 bilde nummer 7 Eksempel på strandsoneparti med erosjon, rotsystemet til trær er blottlagt.

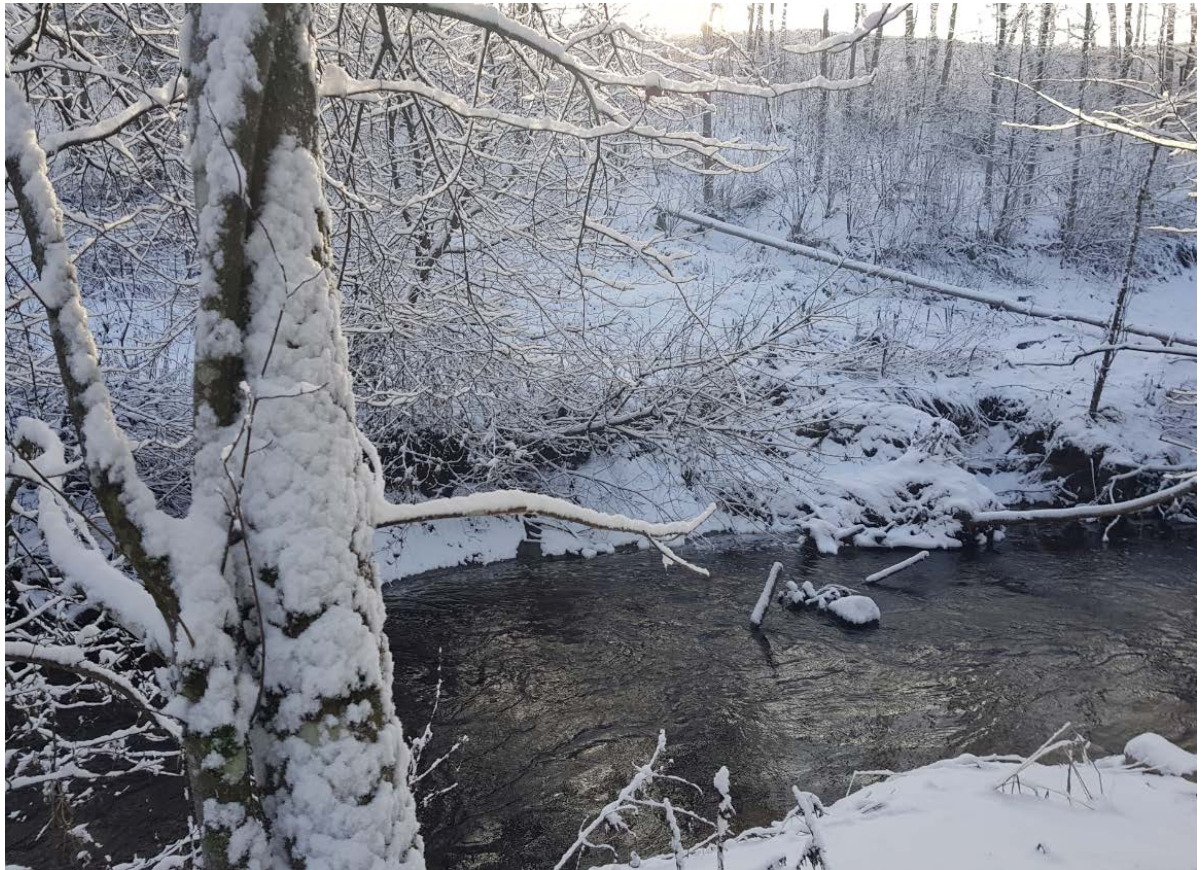
I deler av skråning ut mot elven er det registrert overflateerosjon og mindre utglidninger, se eksempel i Figur 2-2.

Figur 2-2 bilde nummer 16, eksempel på skred i området.

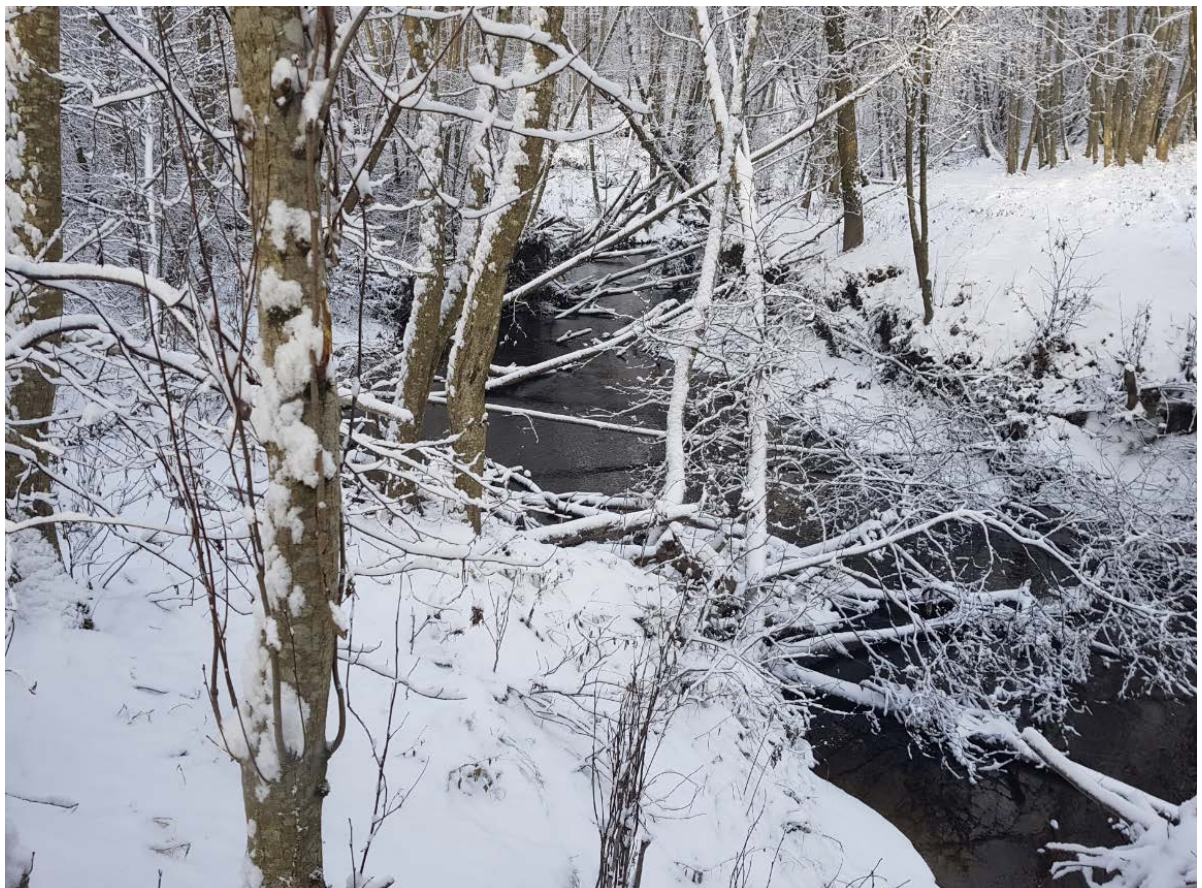
Det er registrert trær som heller ut i elveløpet, se Figur 2-3 og Figur 2-4 for eksempel. Dette kan være et tegn på at massene i området nærmest elven er i bevegelse.

Figur 2-3 Bilde nummer 12, eksempel på trær som heller ut i bekkeløpet.

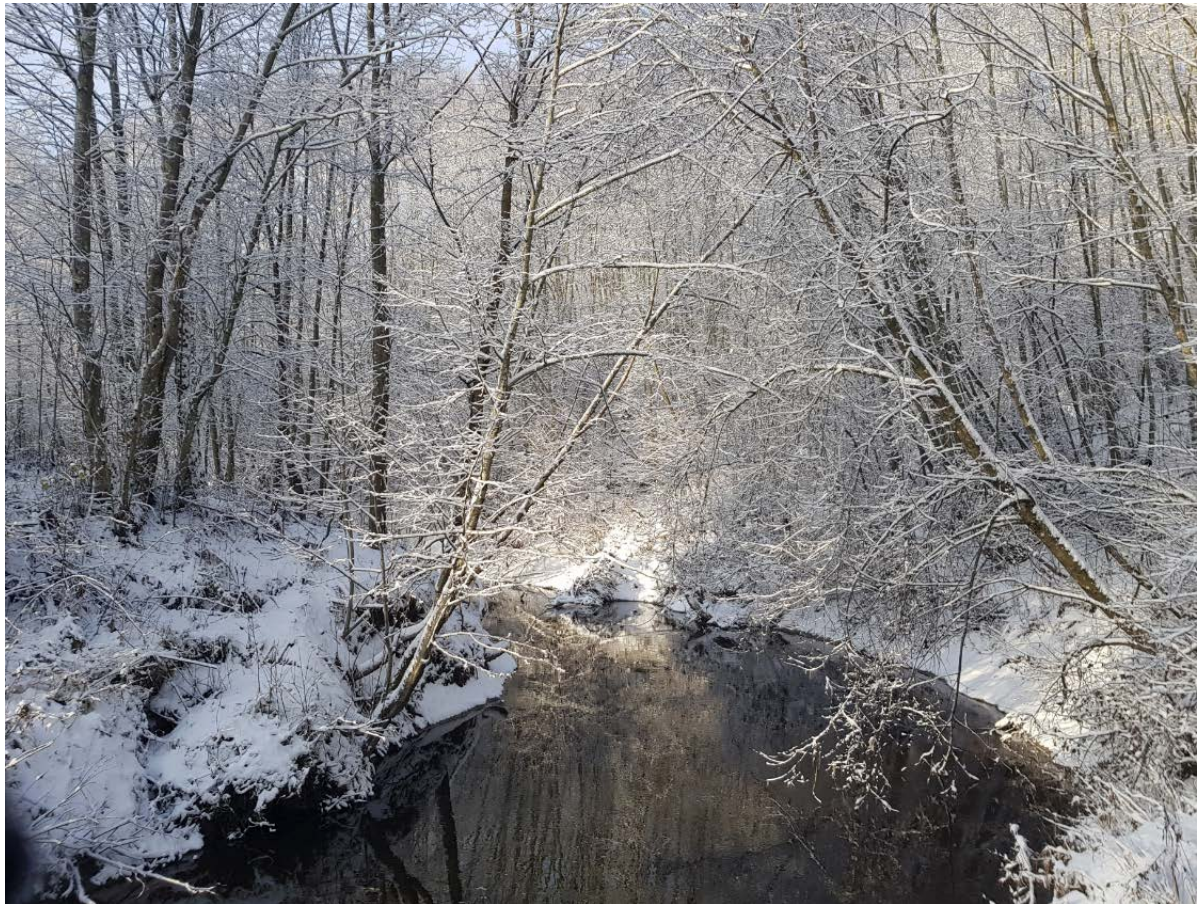
Figur 2-4 bilde nummer 18, eksempel på trær som heller ut i bekkeløpet.

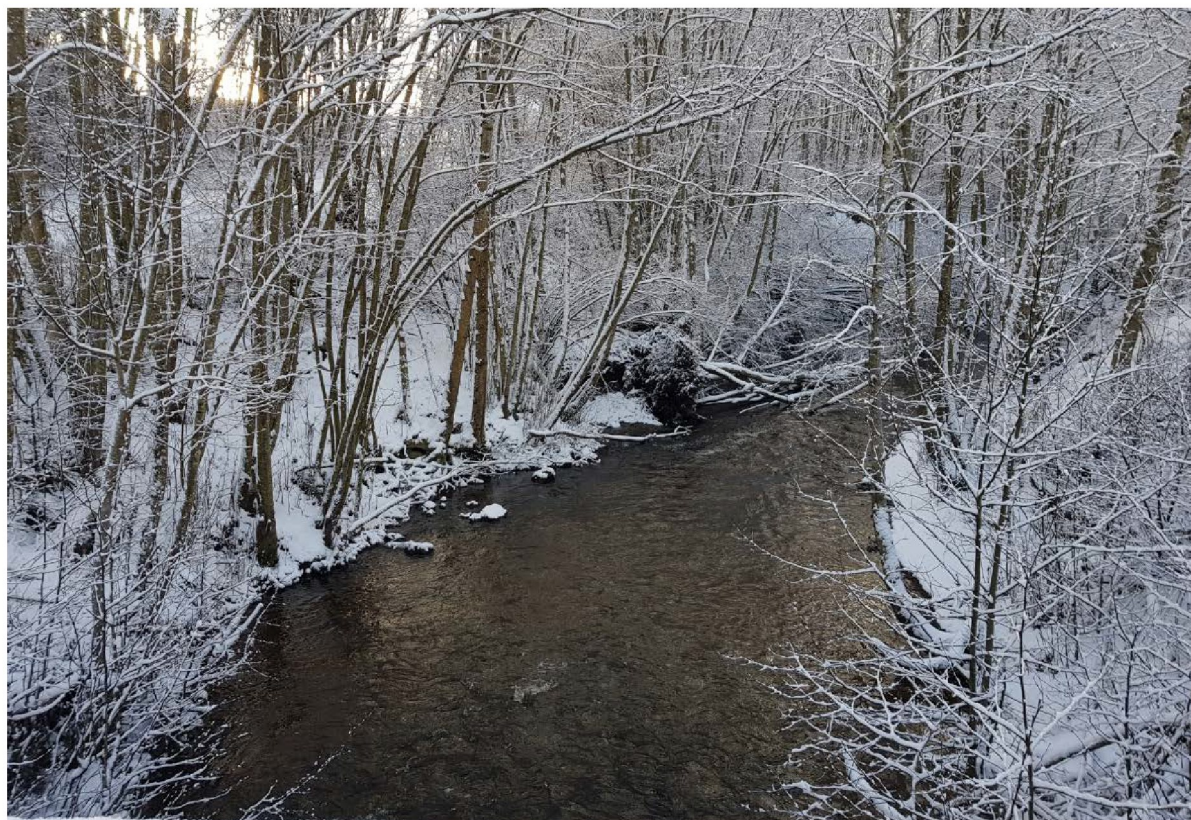
Figur 3-1 bilde nummer 21 Typisk utseende av bekken i område 695 Åltveit.

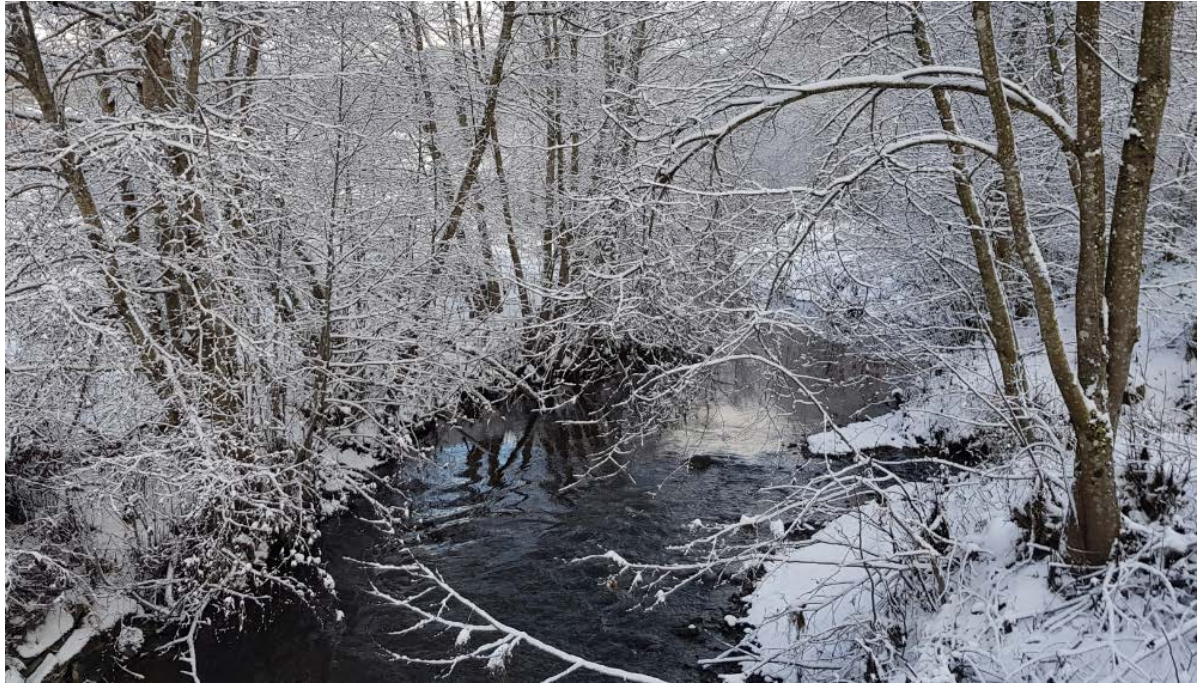
Figur 3-2 bilde nummer 22, typisk utseende av bekken område 695 Åltveit.

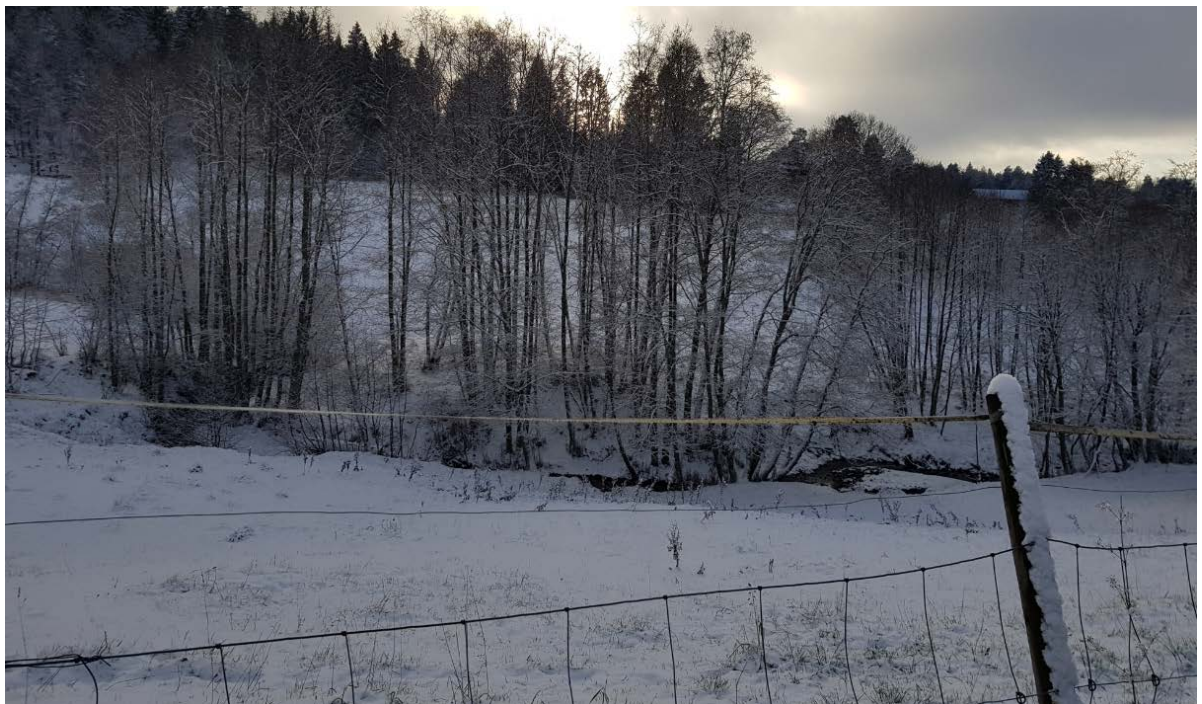
Figur 3-3 bilde nummer 26, generell bilde av terreng rundt bekken i område 695 Åltveit.

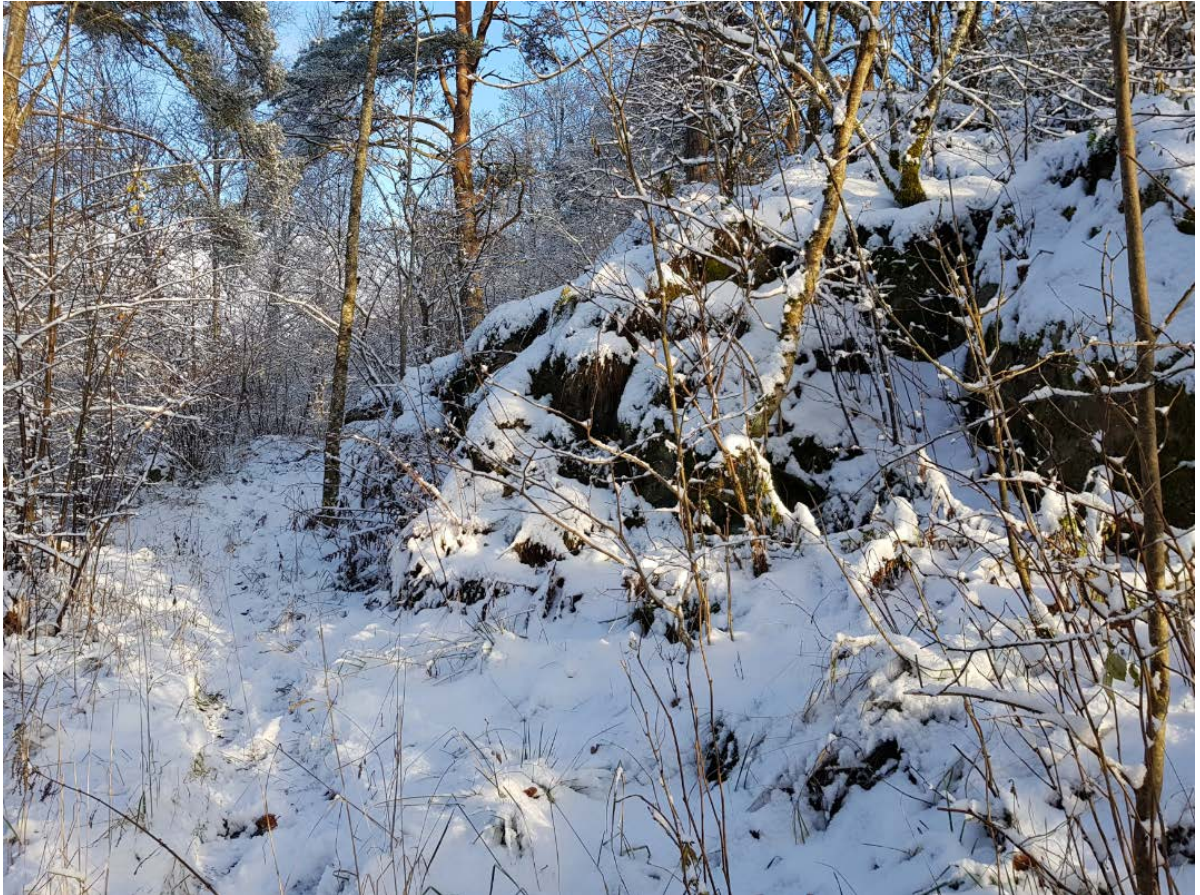
Det er ikke registrert noen direkte skred langs bekkeløpet i området. Berg i dagen er registrert i vårt bilde 36, Figur 3-5, ved gården Åltveit.

Figur 3-4 bilde nummer 36, berg i dagen ved gården Åltveit.

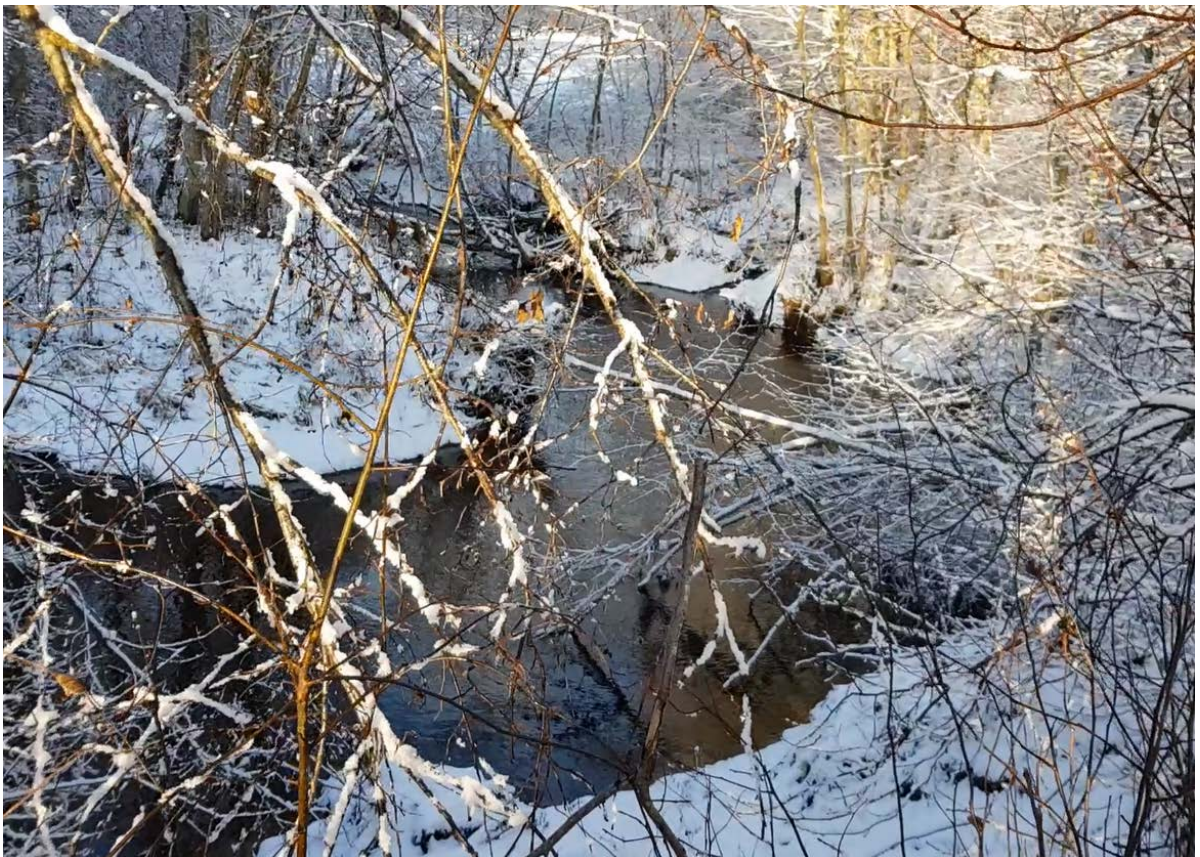
Generelt er vannet klart, og det er registrert liten pågående erosjon og noen mindre overflateglidninger på befaringstidspunktet, Figur 3-6.

Ved faregradsevaluering er det valgt score 2, noe erosjon. Da det er registrert lokal aktiv erosjon på noen steder.

Figur 3-5 video nummer 38, eksempel på noe erosjon og mindre overflate glidning i bekkeløpet.

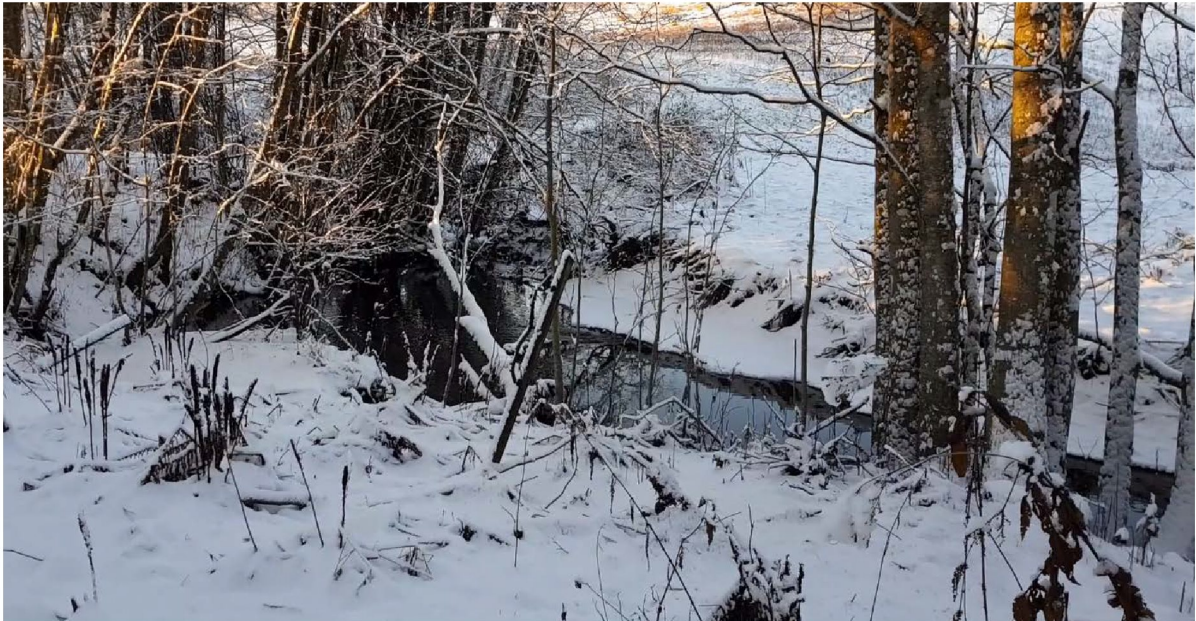
Figur 4-1 video nummer 50, typisk utseende av bekkeløp i sone 697 Sandi.

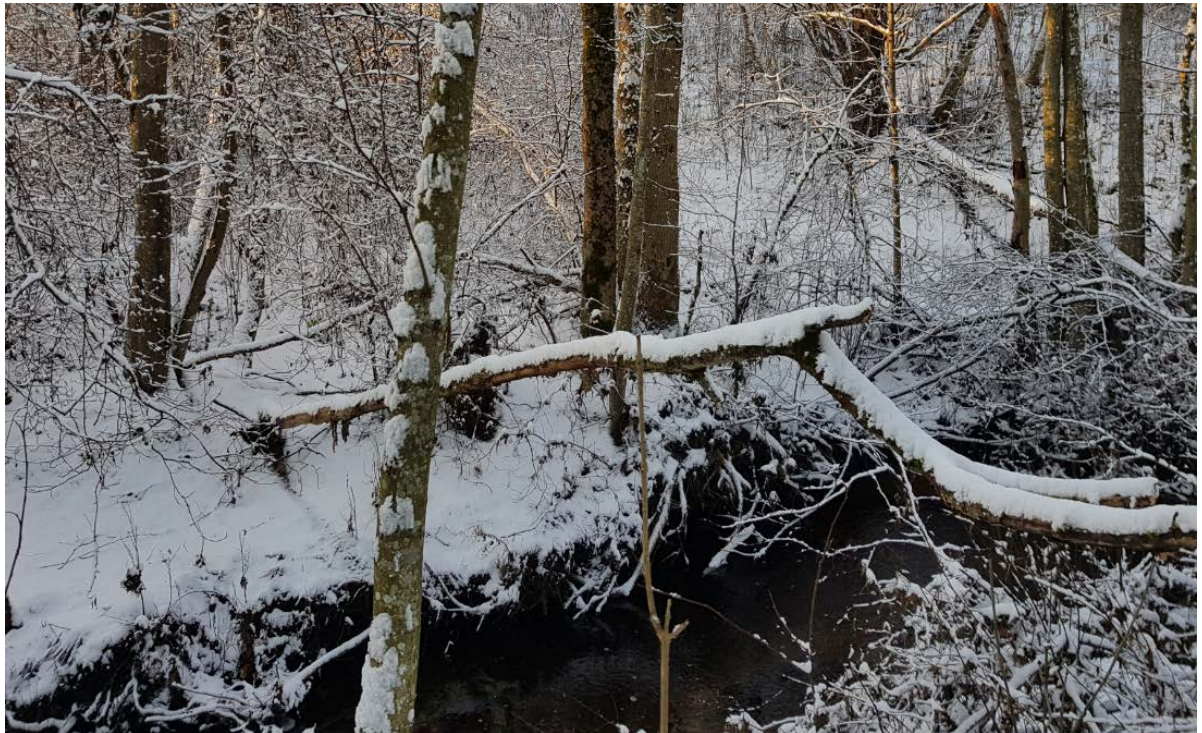
Figur 4-2 bilde nummer 53, typisk utseende av bekkeløp med vegetasjon i sone 697 Sandi.

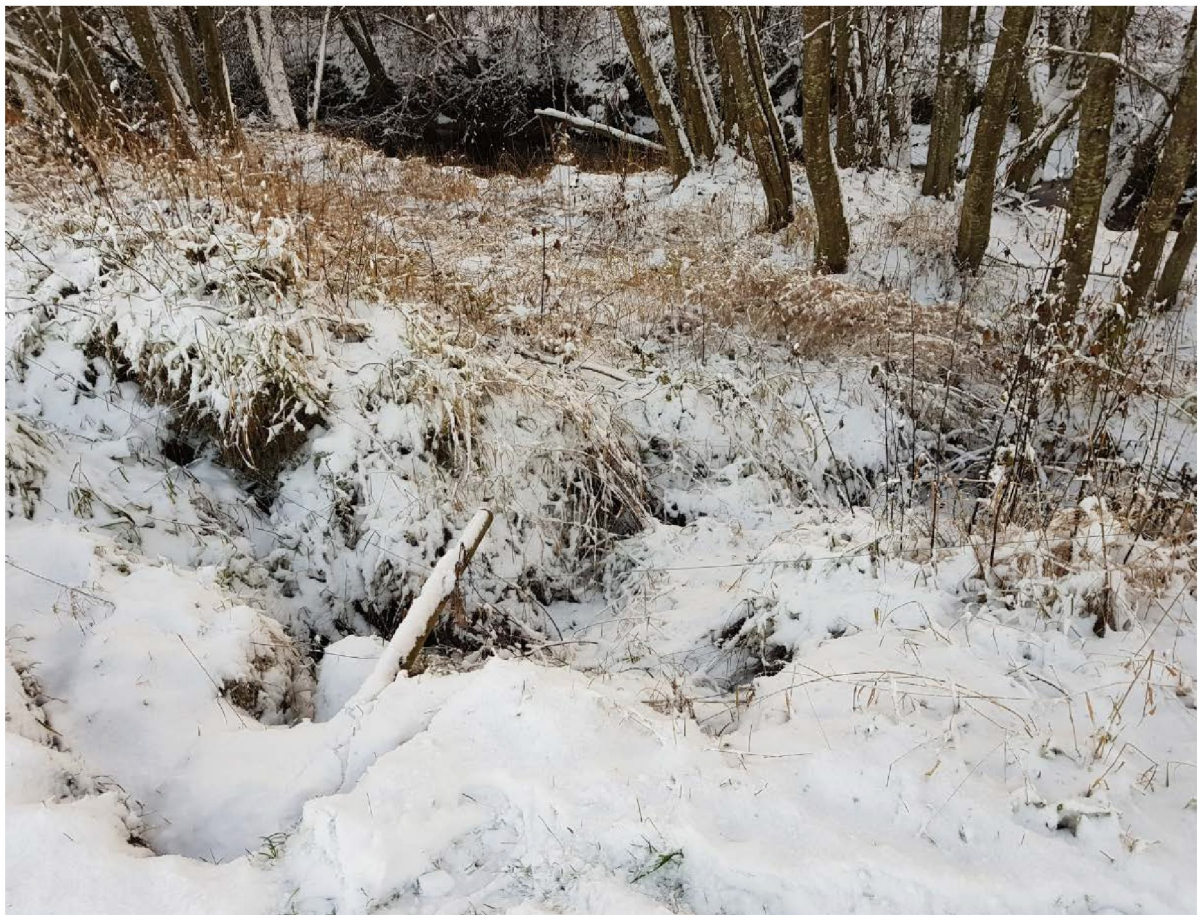
Det er registrert noen større områder med sprekkdannelse, usikkert om dette er årsaket av erosjon fra overflatevann eller om det er faktisk begynnelse til utglidning av et større område mot bekken, se Figur 5-3.

Figur 5-1 bilde nummer 55, sprekker i toppen av skråning mot elven.

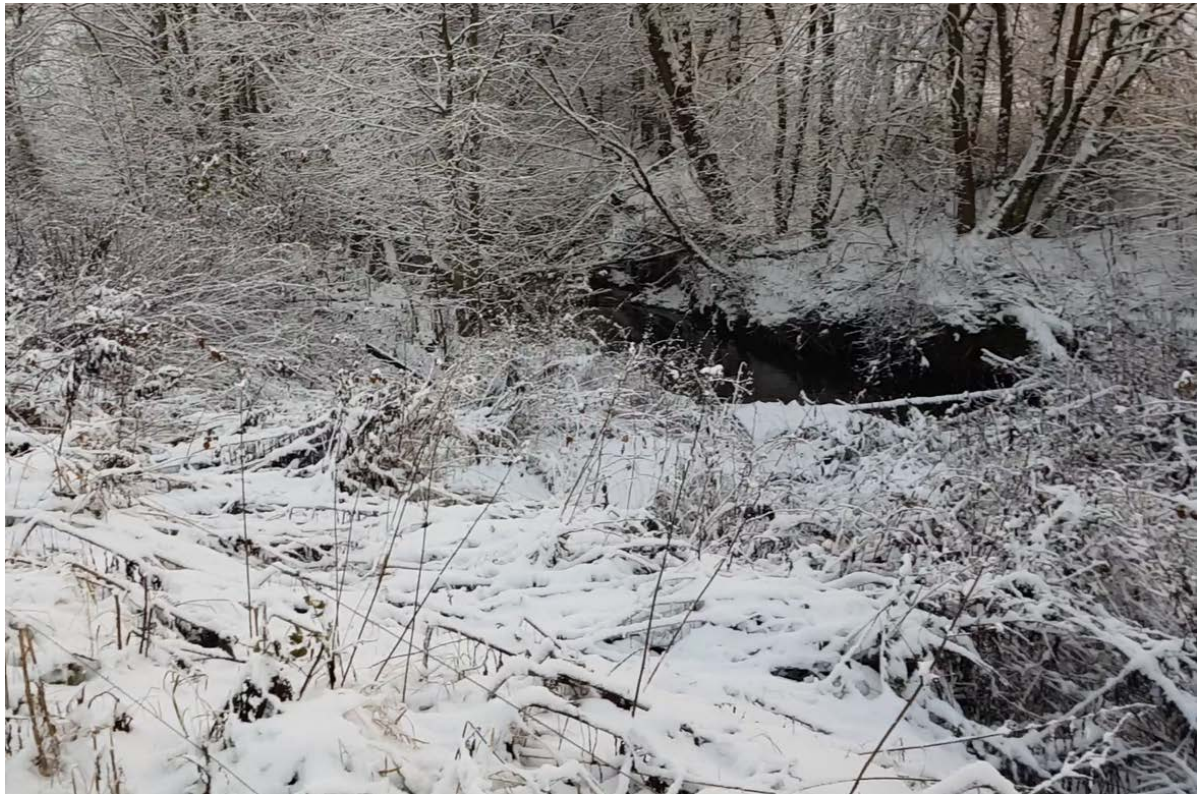
Figur 5-2 video nummer 55mtypisk utseende av strandsonen for område694 Riis.
